# OBÓZ PRACY W SŁAWIĘCICACH

Dokumentacja remontowo-konserwatorska schronu typu Salzgitter I

Kędzierzyn-Koźle, Sławięcice  
ul. Spacerowa

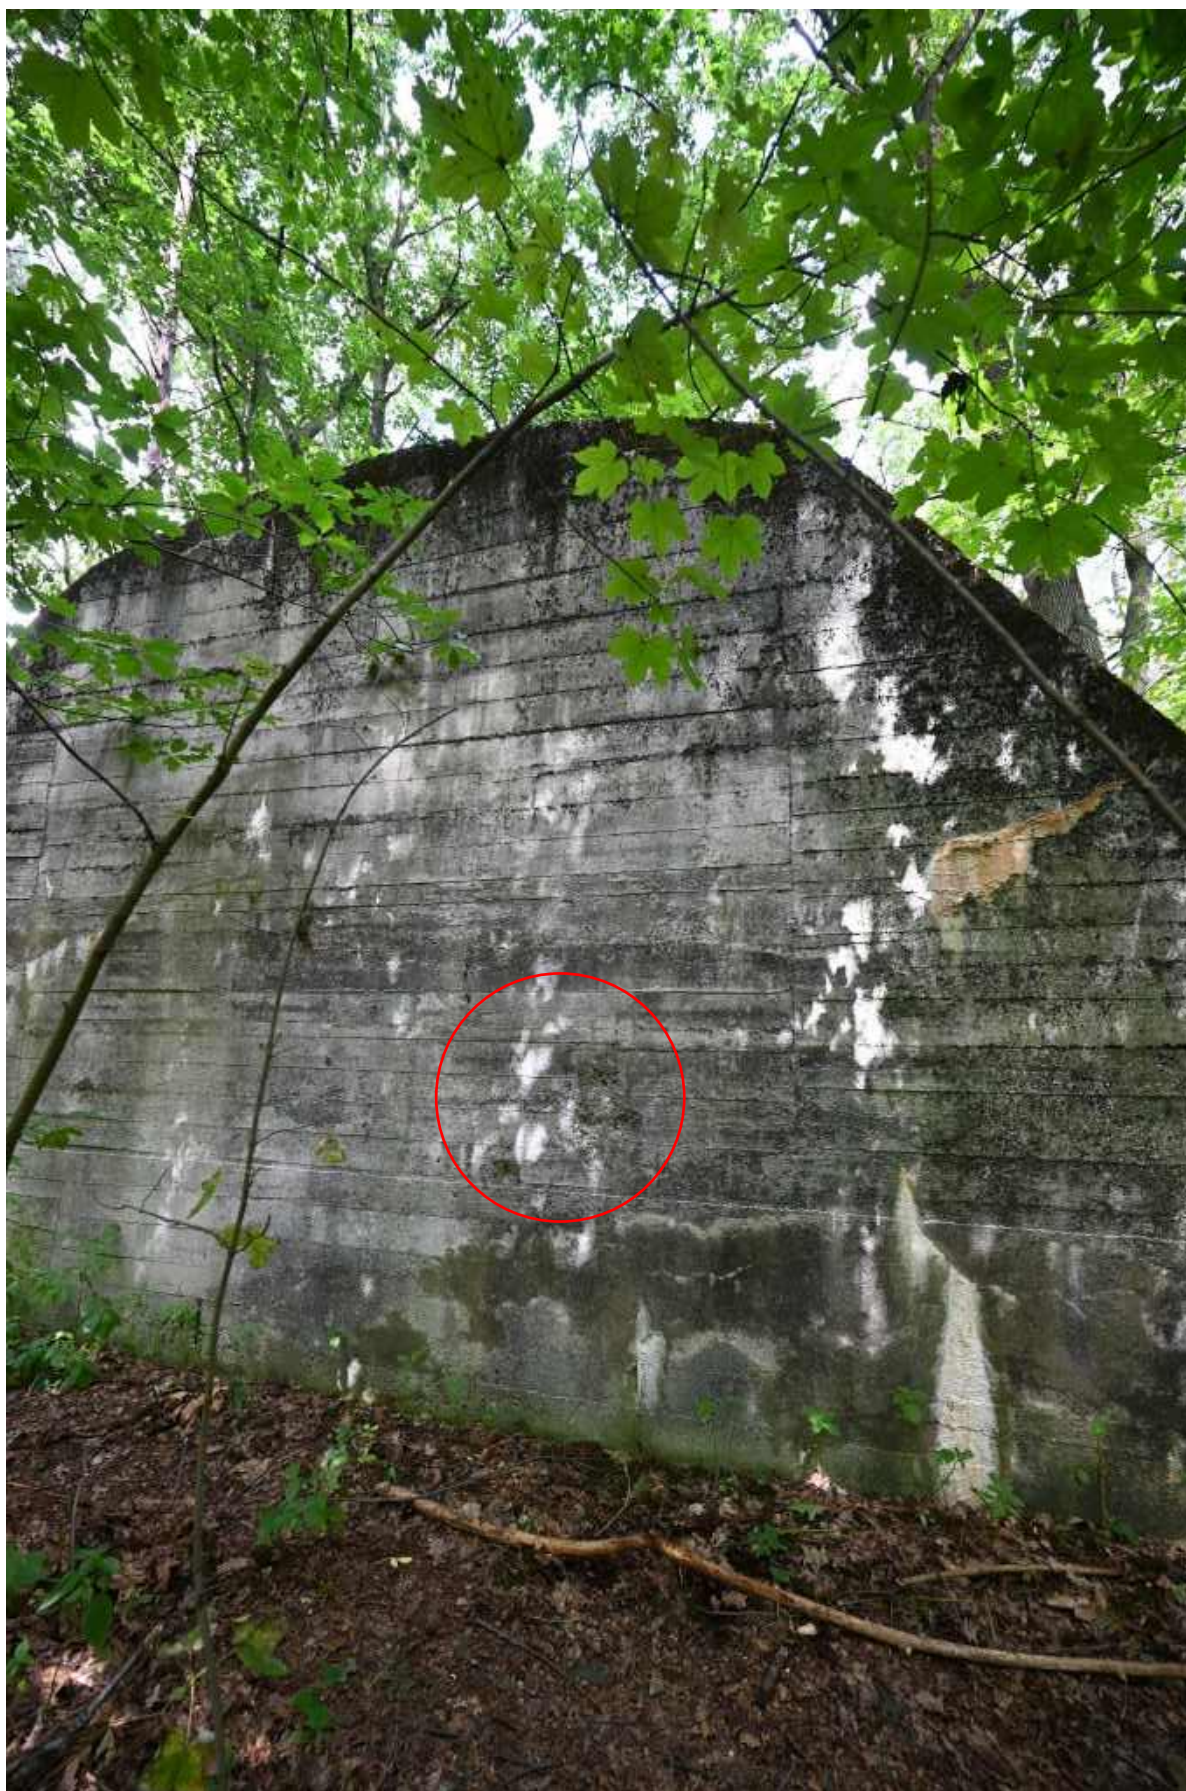
37. Fragment elewacji południowej (komora schronowa), zaznaczone miejsce z widocznymi prawdopodobnymi śladami po pociskach.

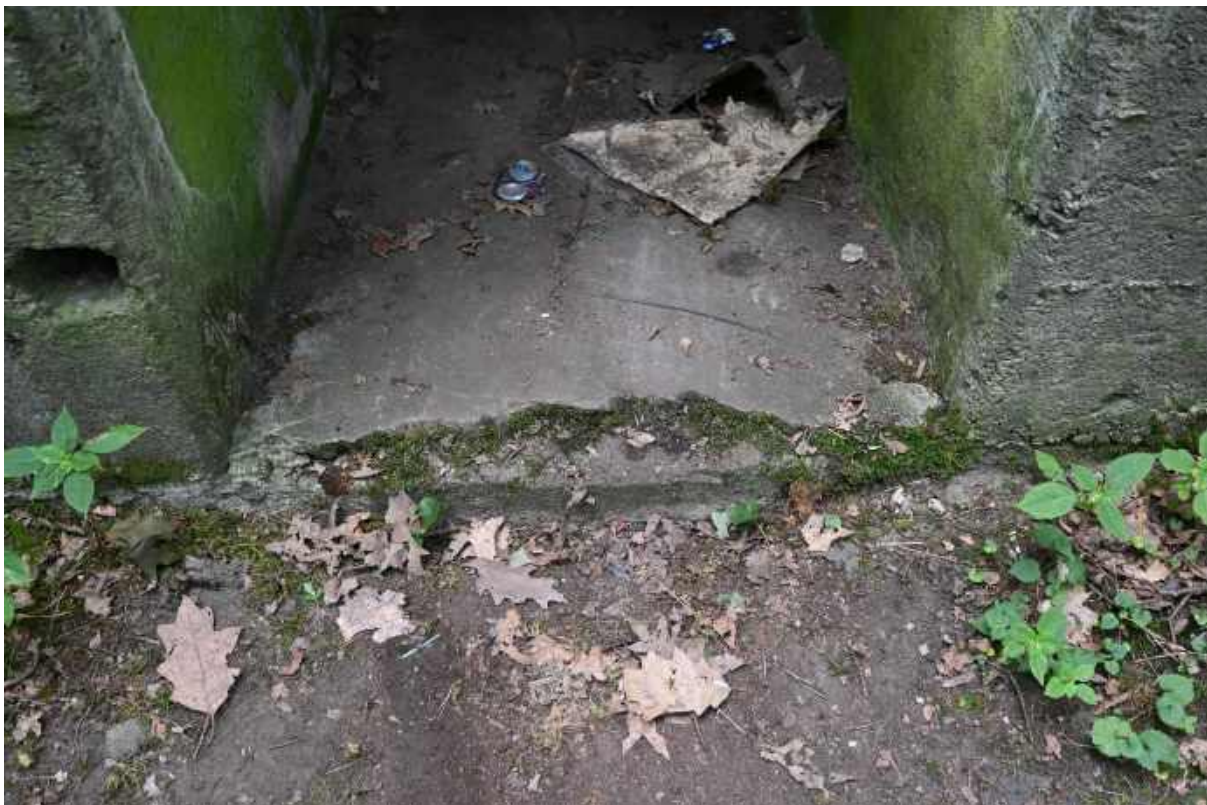
59. Uszkodzenia posadzki betonowej w wejściu północnym.

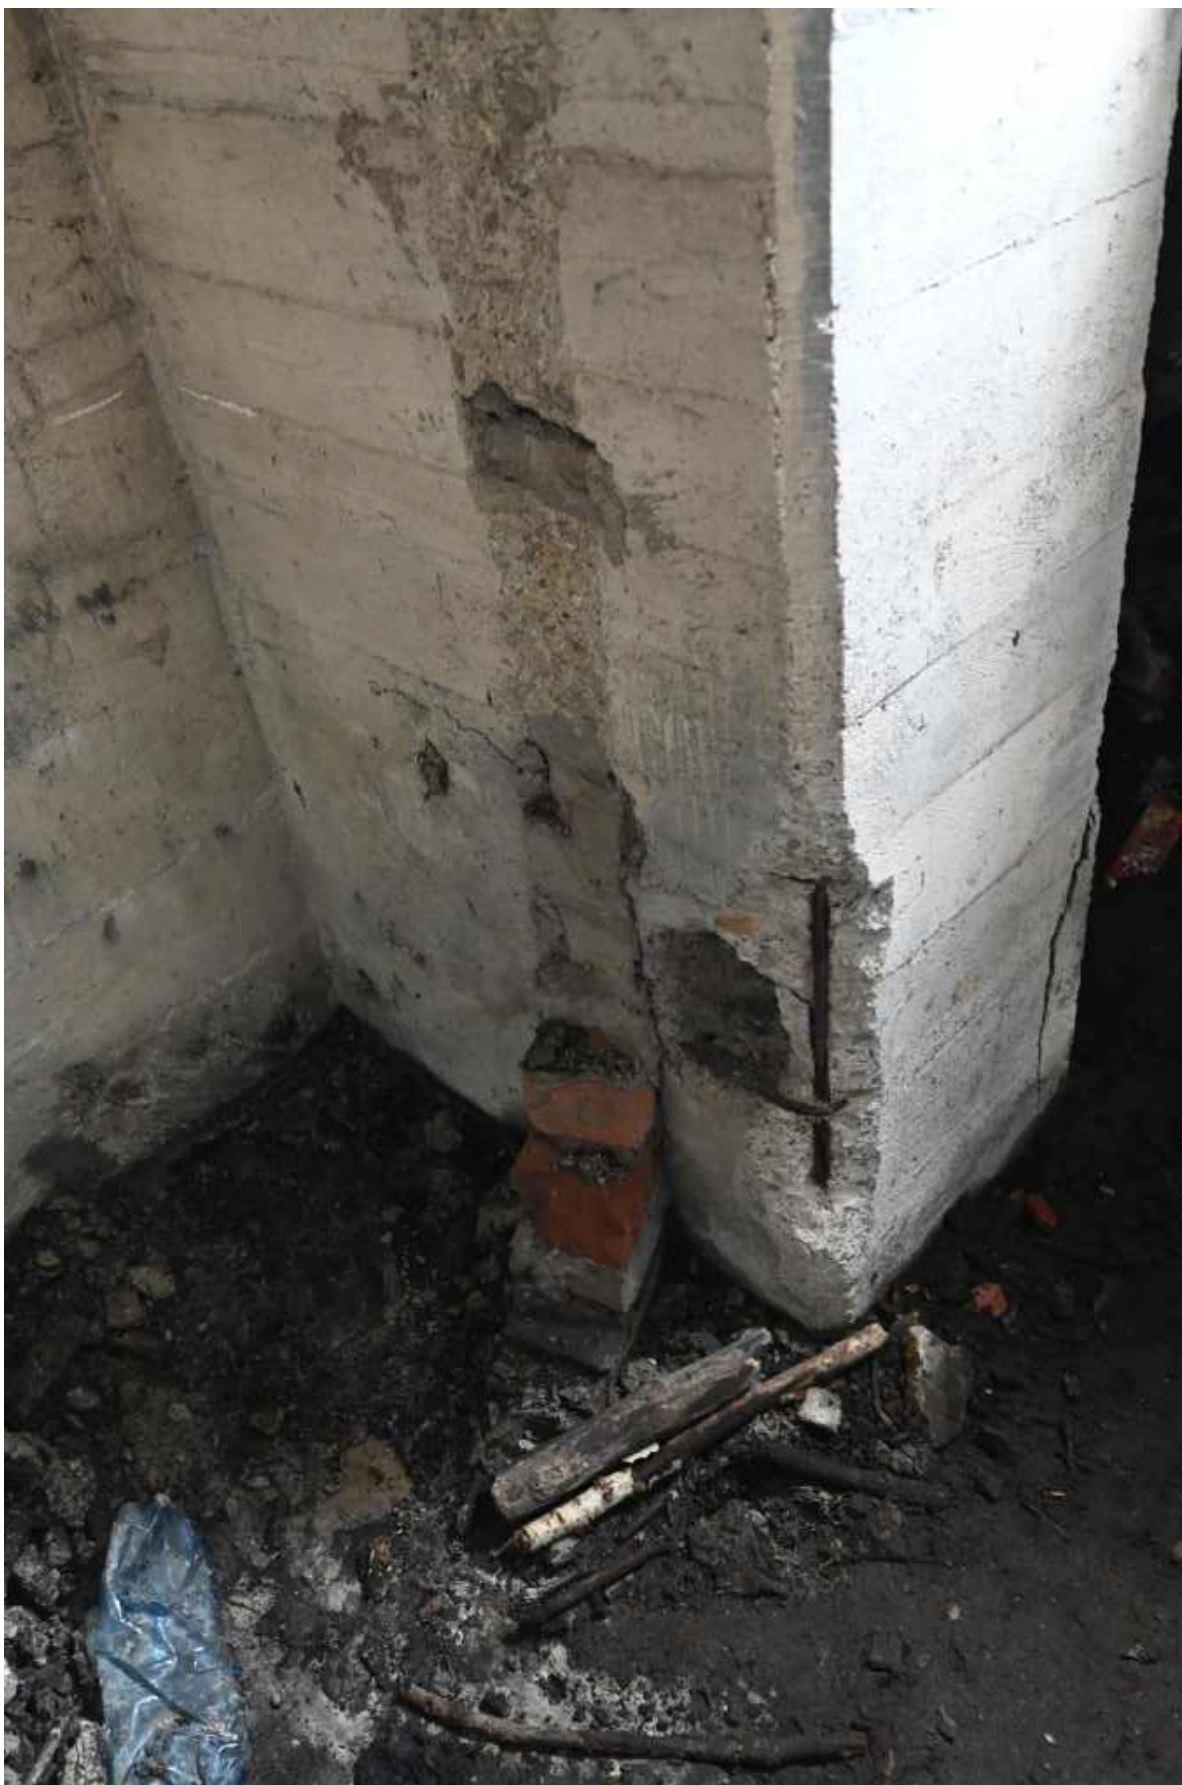
73. Ściana południowa przedsionka, widoczny relikwyt wtórnej ściany ceglanej, gniazda po drewnianych mocowaniach zawiasów oraz odsłonięte zbrojenia.

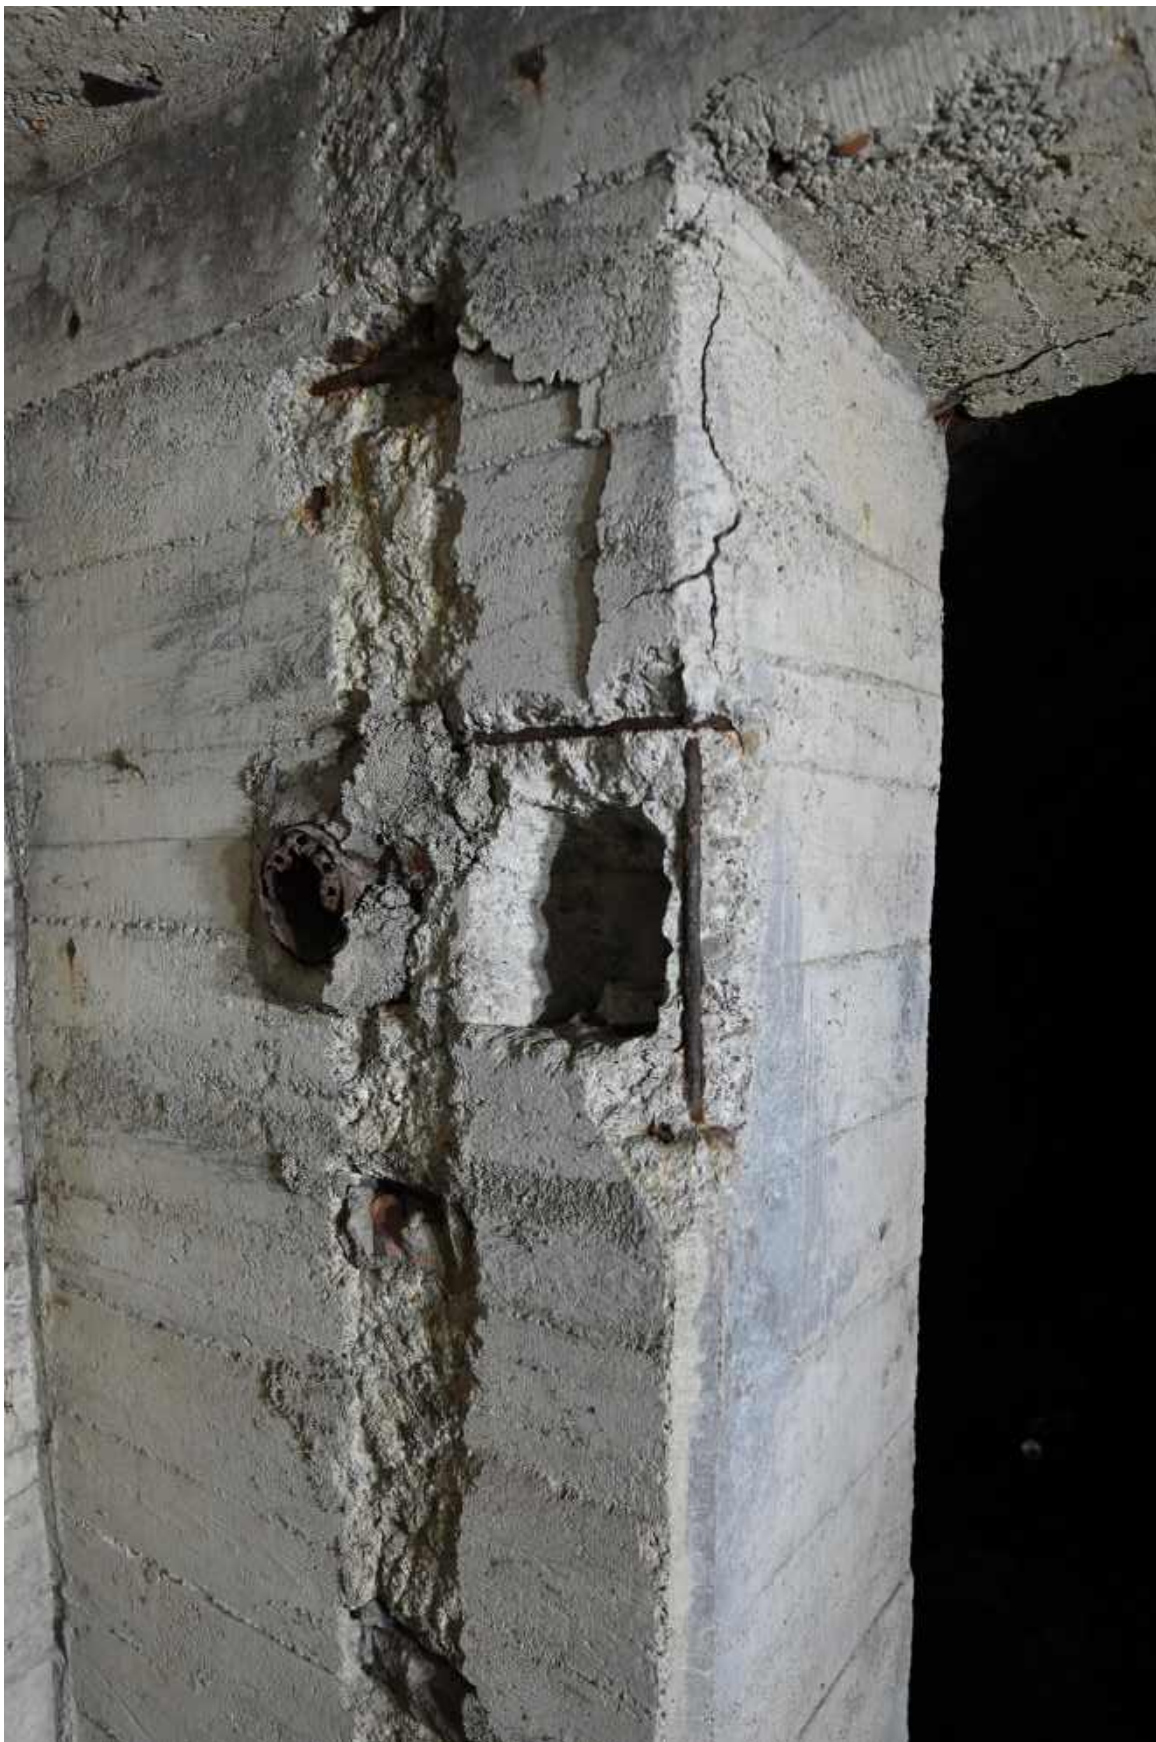
74. Ściana południowa przedsionka, widoczny relikwyt wtórnej ściany ceglanej, gniazda po drewnianych mocowaniach zawiasów oraz odsłonięte zbrojenia. W tle wtórne wykucie i rura poprowadzona z przedsionka do komory schronowej.

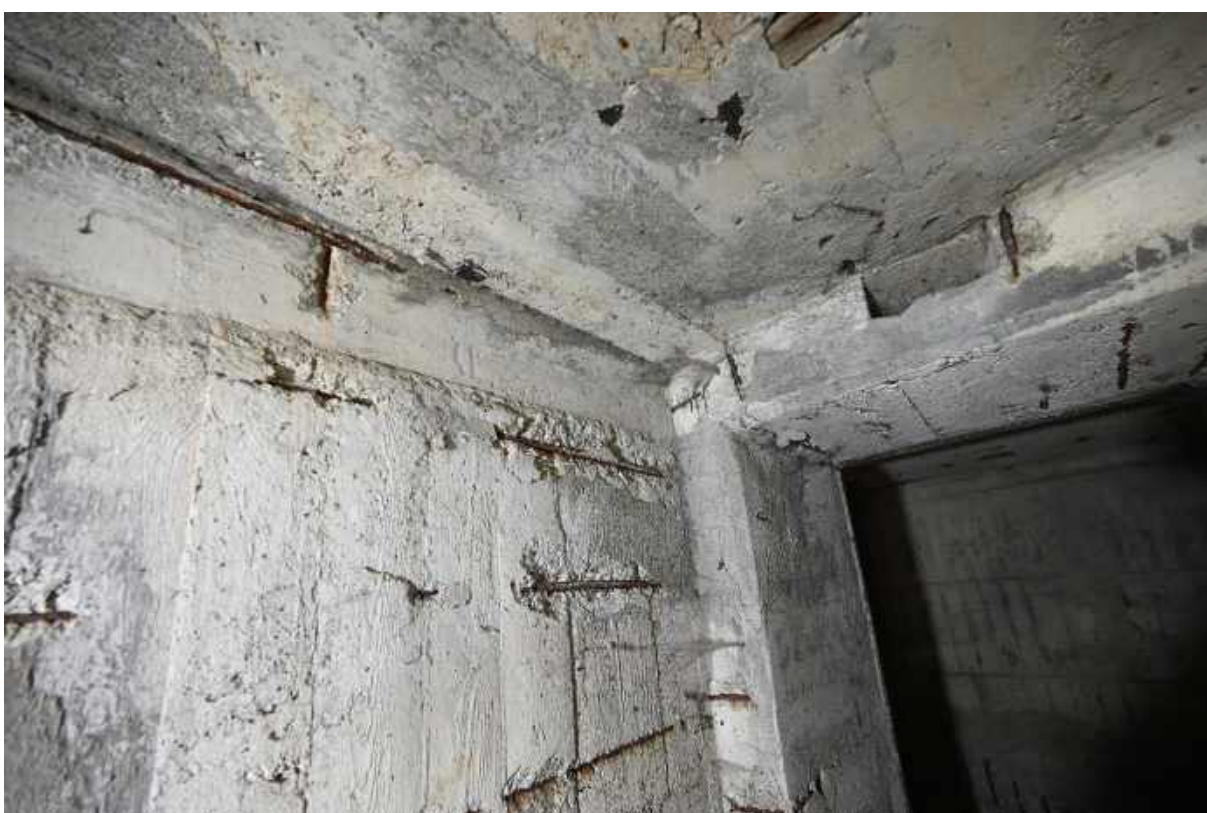
Odsłonięte zbrojenia znajdujące się w przedsionku schronu są w dwojakim stanie – mocno i lekko skorodowanym. Ich lokalizacja w ścianach jest różna. Prawdopodobnie elementy bardziej skorodowane od dłuższego czasu nie są zabezpieczone przez warstwę betonu, a tym samym dłużej ekspozowane i narażone na działanie wilgoci.

78. Ściana południowa przedsionka, licznie odsłonięte pręty zbrojeniowe. W tle przejście do przelotni z kanałem na kable.

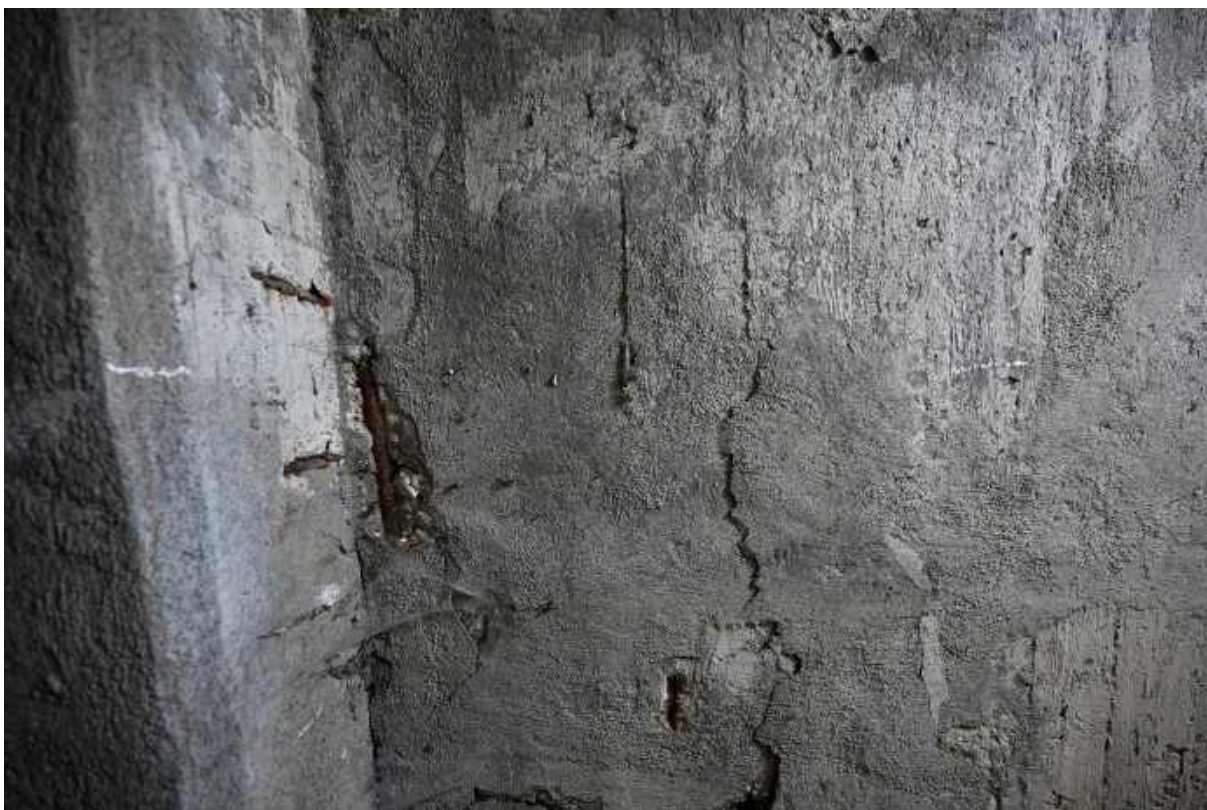
81. Ściana północna przedsionka, przy przejściu do przelotni, widoczne wtórne łąty betonowe obok odsłoniętego zbrojenia.

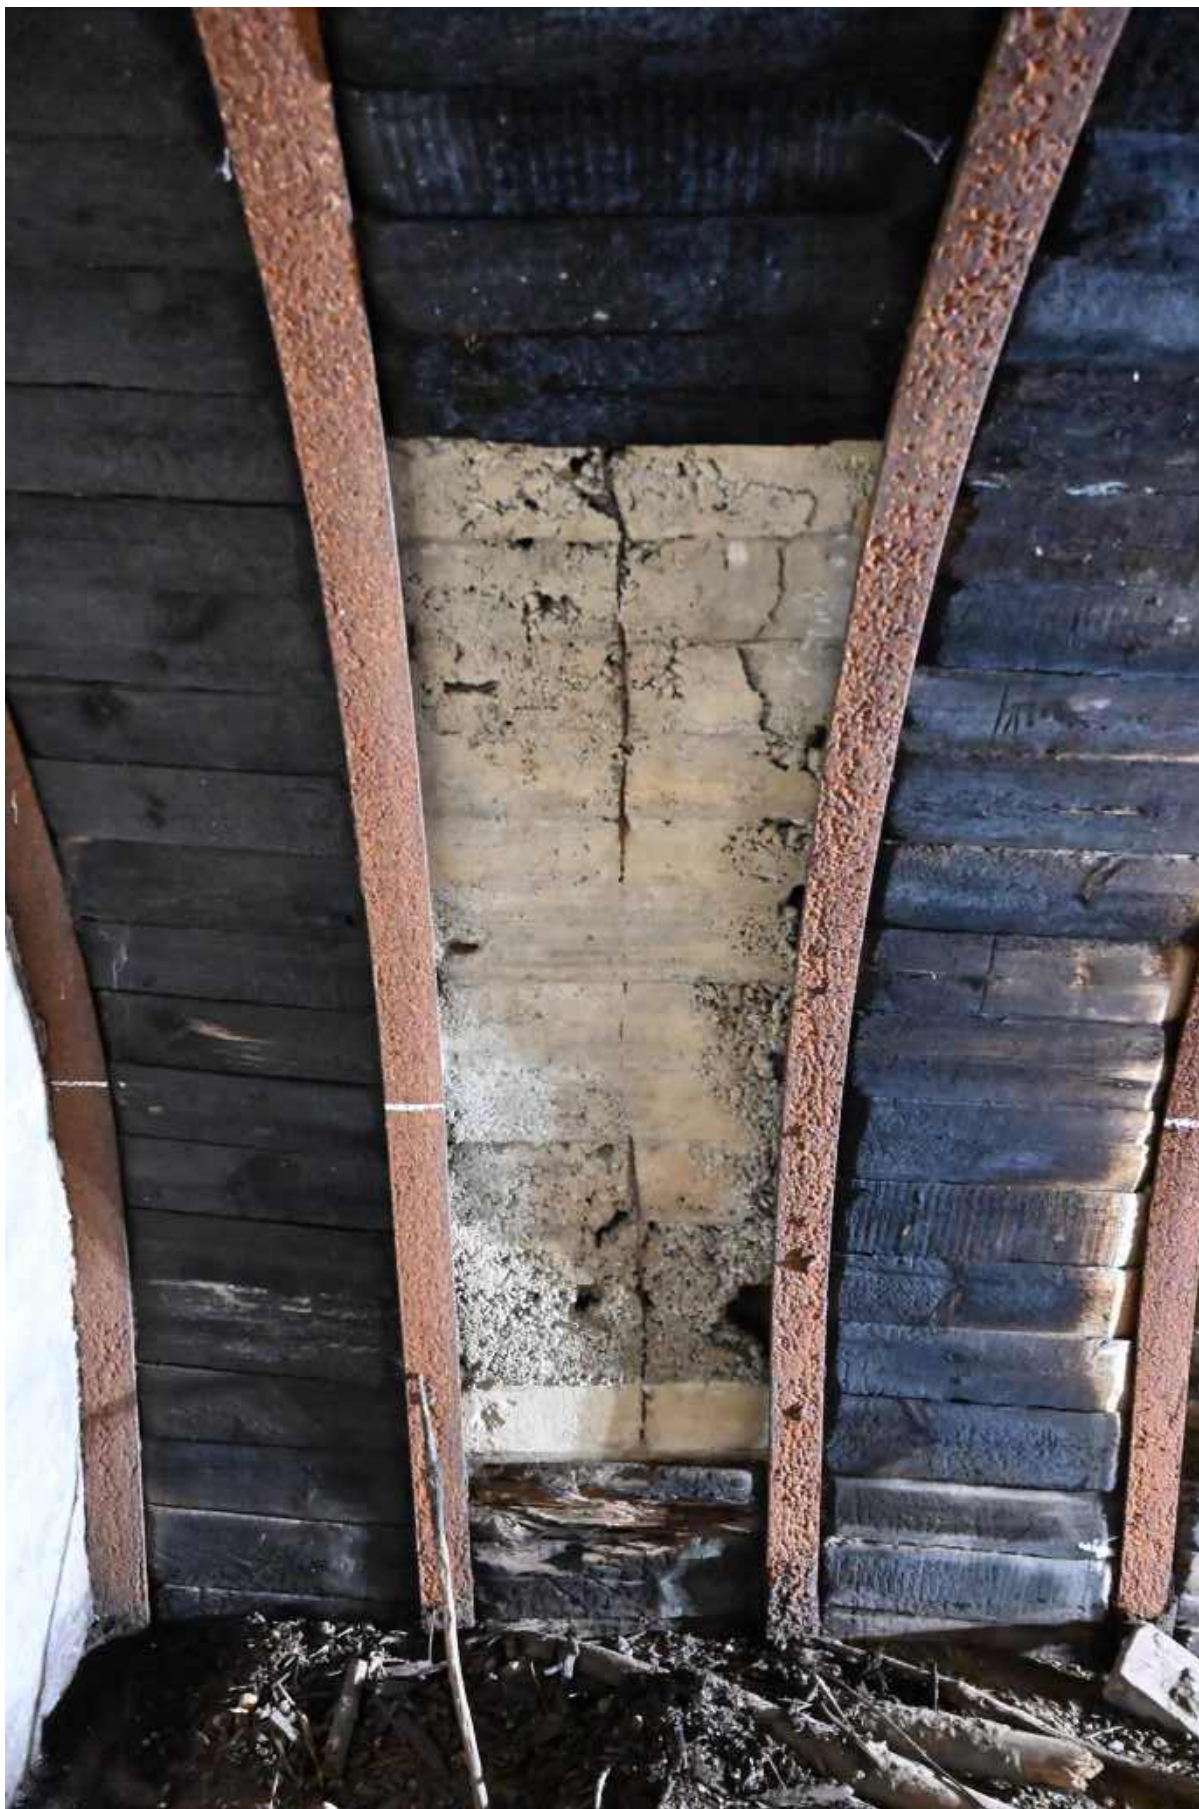
91. Wybrakowane miejsce, odsłonięte lico betonowe ściany komory schronowej.

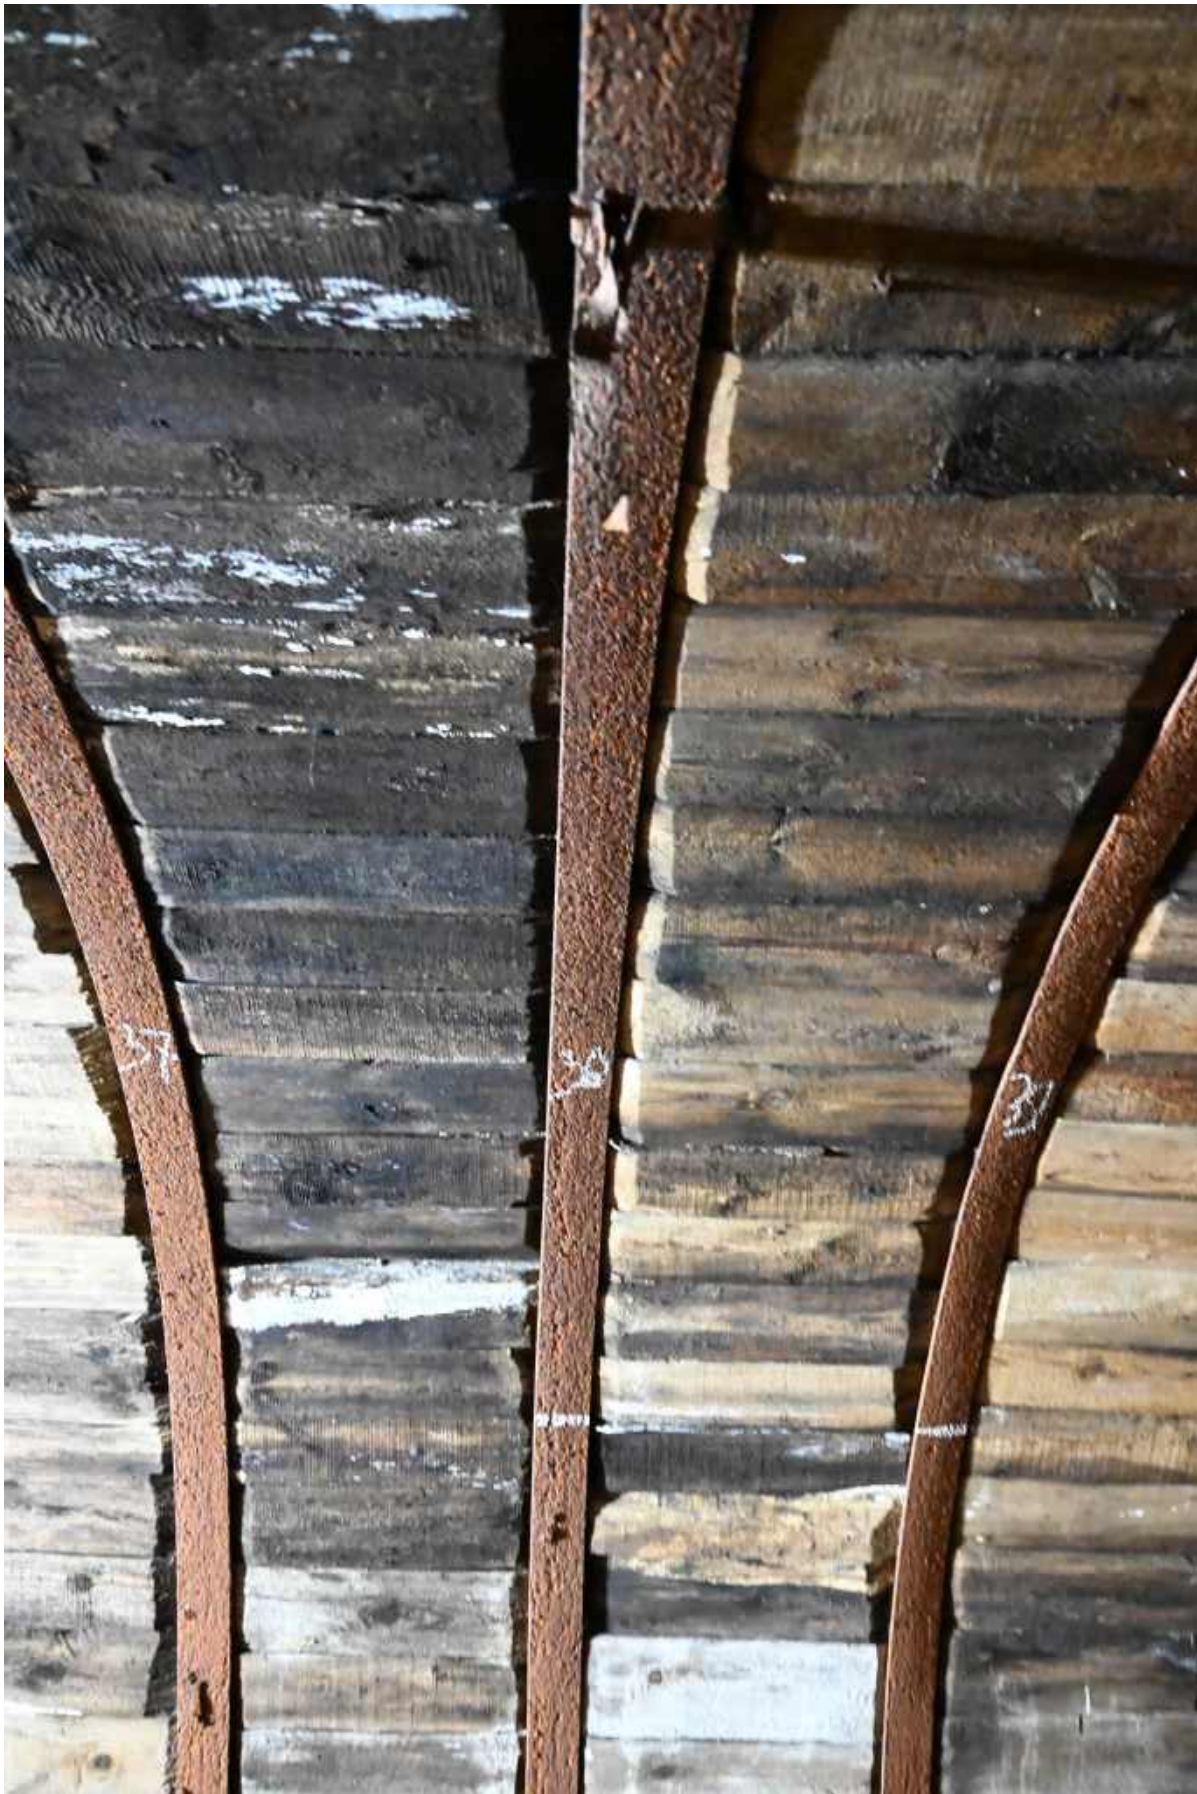
Pierścienie komory schronowej, wygięte w łuki pełne i podtrzymujące drewniany szalunek, pokryte są rdzą i posiadają chropowate powierzchnie. Jednakże jest to korozja powierzchniowa, nie mająca wpływu na wewnętrzną strukturę tych elementów. Pierścienie nie posiadają żadnych uszkodzeń mechanicznych, wygięć, przełamów etc.

92. Półpierścienie podtrzymujące szalunek drewniany. Widoczny stan zachowania elementów metalowych i drewna.

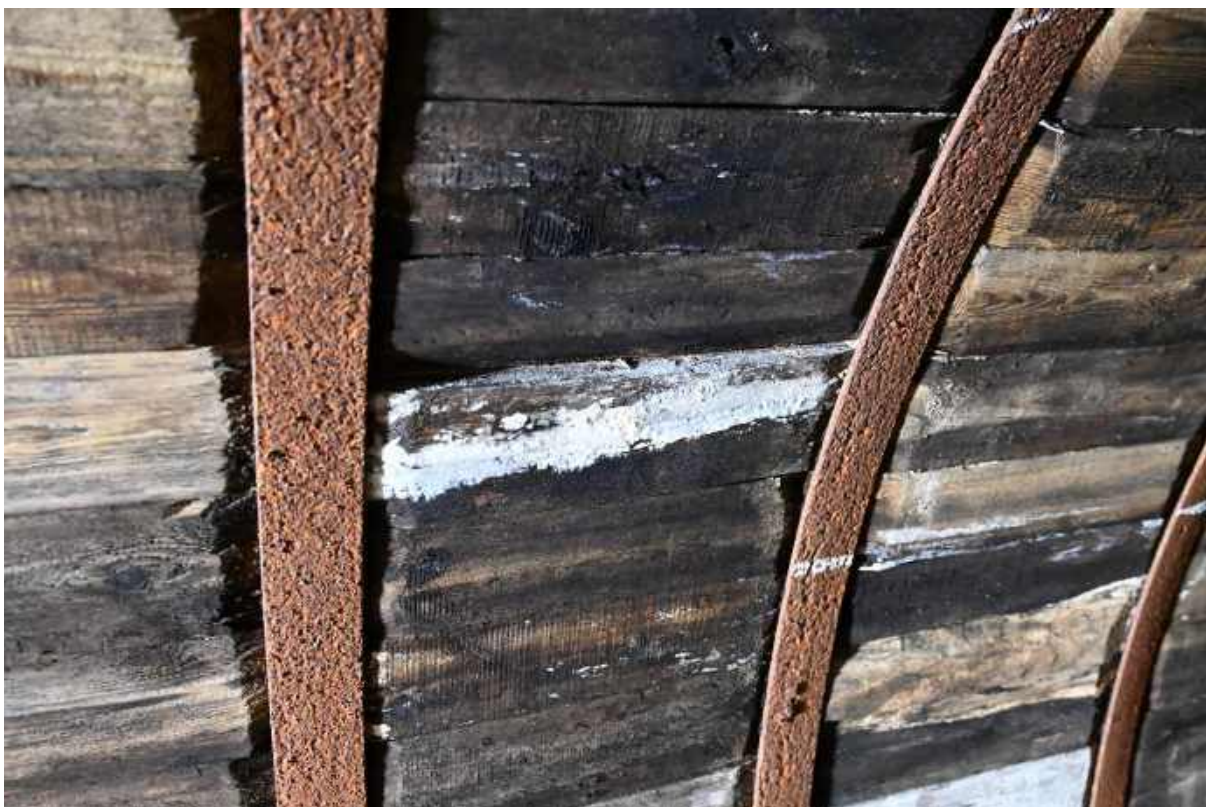
Najliczniej zachowaną grupę elementów drewnianych stanowią deski szalunku w komorze schronowej, zamocowane pomiędzy stalowymi pierścieniami. Są one silnie zawilgocone, część z nich pokrywa pleśń. W pierścieniach zlokalizowanych przy ścianach zamykających komorę schronową, północnej i południowej, występują ubytki w szalunku. Niemniej, ponad 90% desek zachowana jest w dobrym stanie, nie jest spróchniała, jest sztywno osadzona pomiędzy pierścieniami i murem.

95. Zawilgocone i spleśniałe drewno szalunku wewnętrznego.

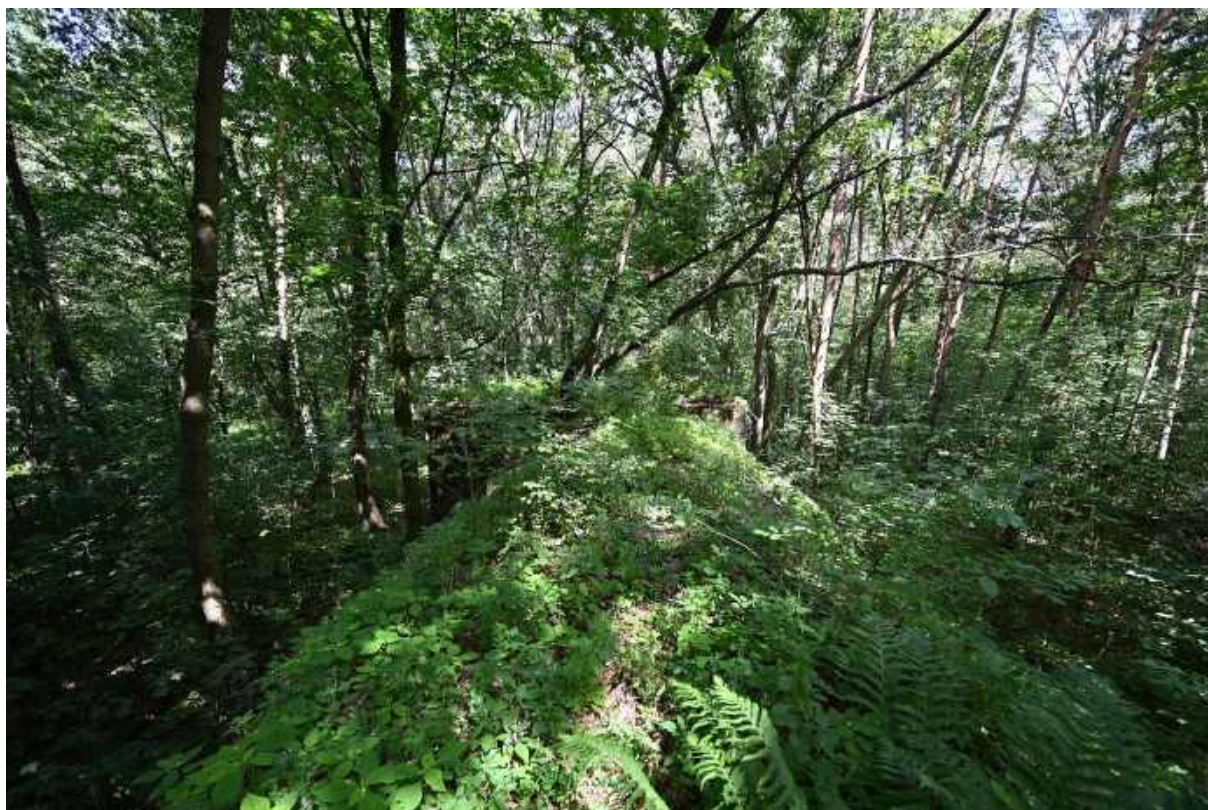
106. Szczyt komory schronowej, roślinność do bezwzględnego usunięcia.

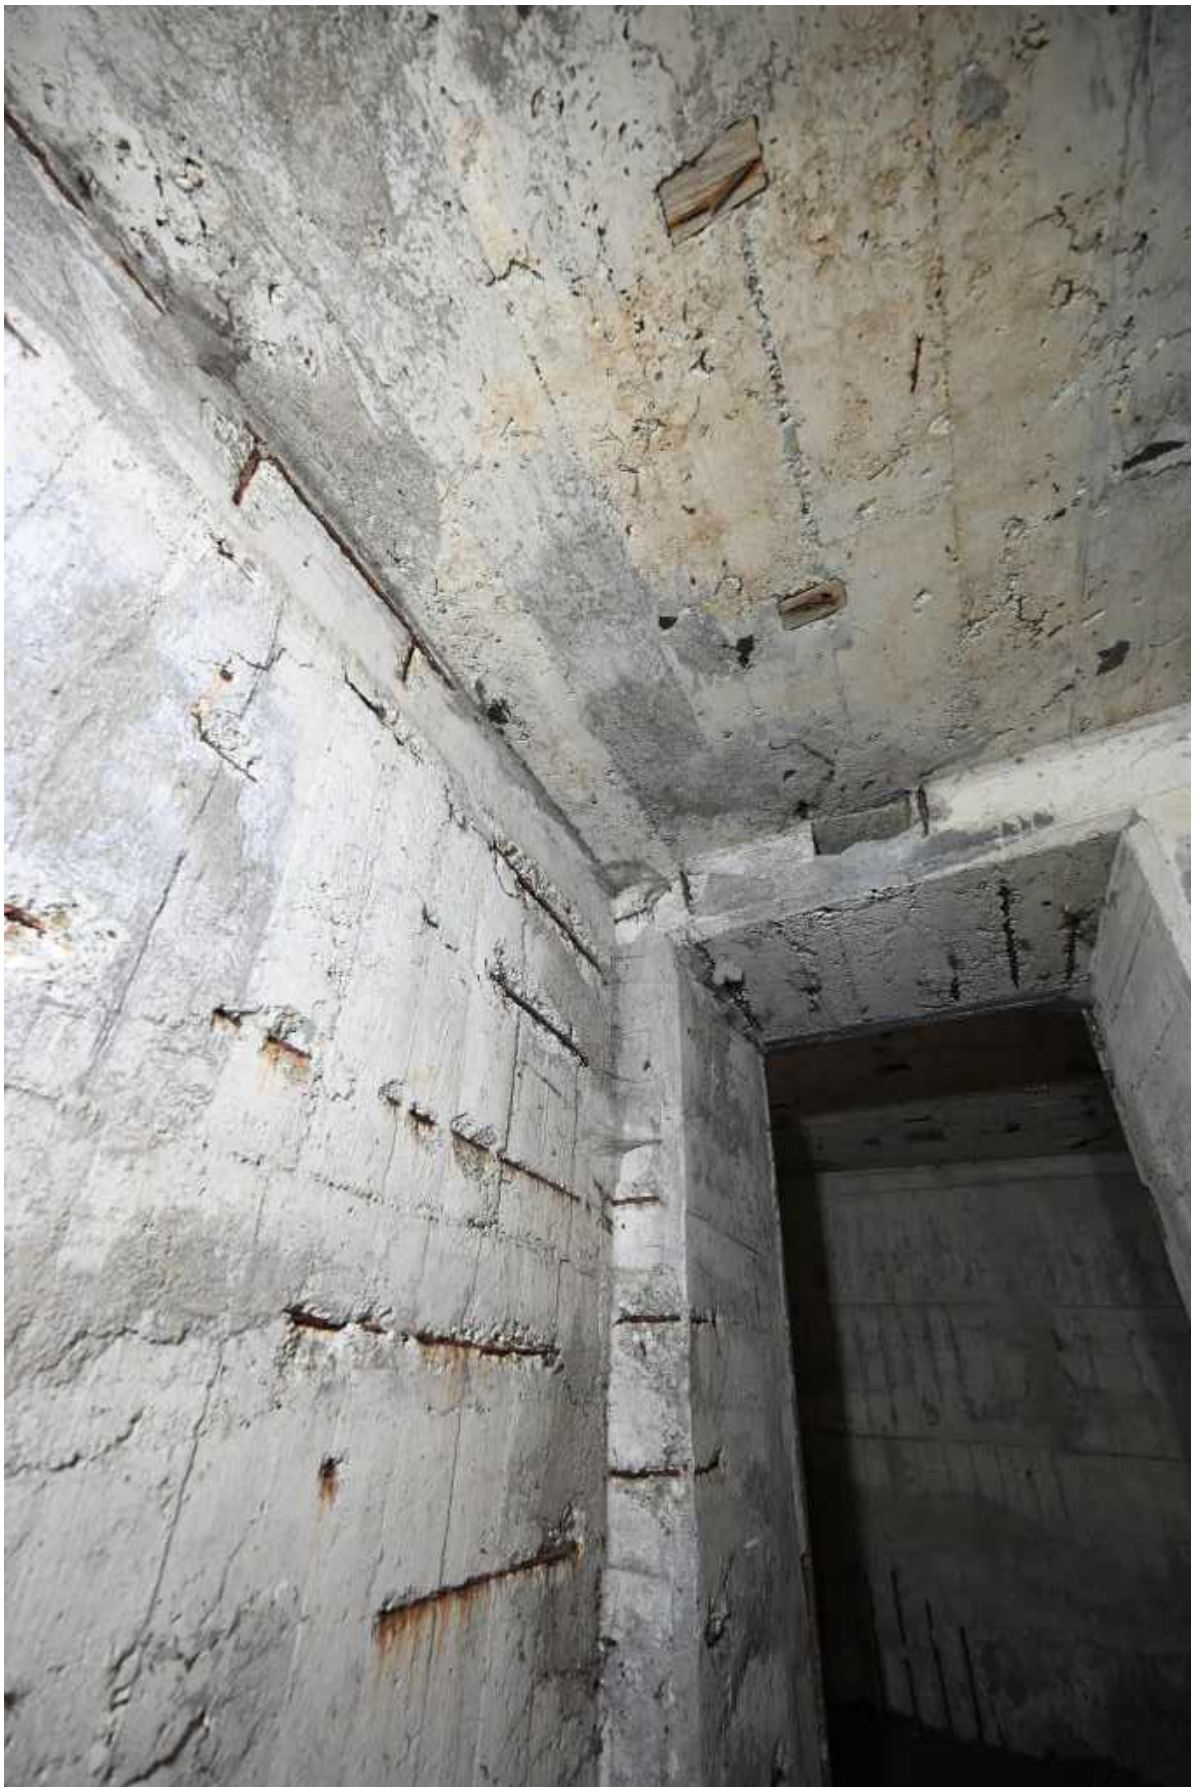
Ściany przedsionka posiadają liczne odspojenia lica betonowego odsłaniające zbrojenie. Odślonięte zbrojenia w wielu miejscach mają wyraźne ślady korozji (pęcznieją). Najwięcej odspojen można zauważyć w otworach przejściowych, przy posadzce oraz na ścianach. Tu również widoczne są ślady niewłaściwego rozprowadzenia betonu w czasie budowy (zwłaszcza na suficie). Posadzka jest równa. Jedynie w otworze przejściowym pomiędzy komorą schronową a przedsionkiem znajduje się zagłębienie w szerokości i długości otworu (na 3 cm) ze skutymi krawędziami. Przy przejściu do przelotni znajduje się otwór o nieznanym pochodzeniu, powstały prawdopodobnie w trakcie budowy.

109. Ściany przedsionka wymagające wzmocnienia strukturalnego i uzupełnienia ubytków.

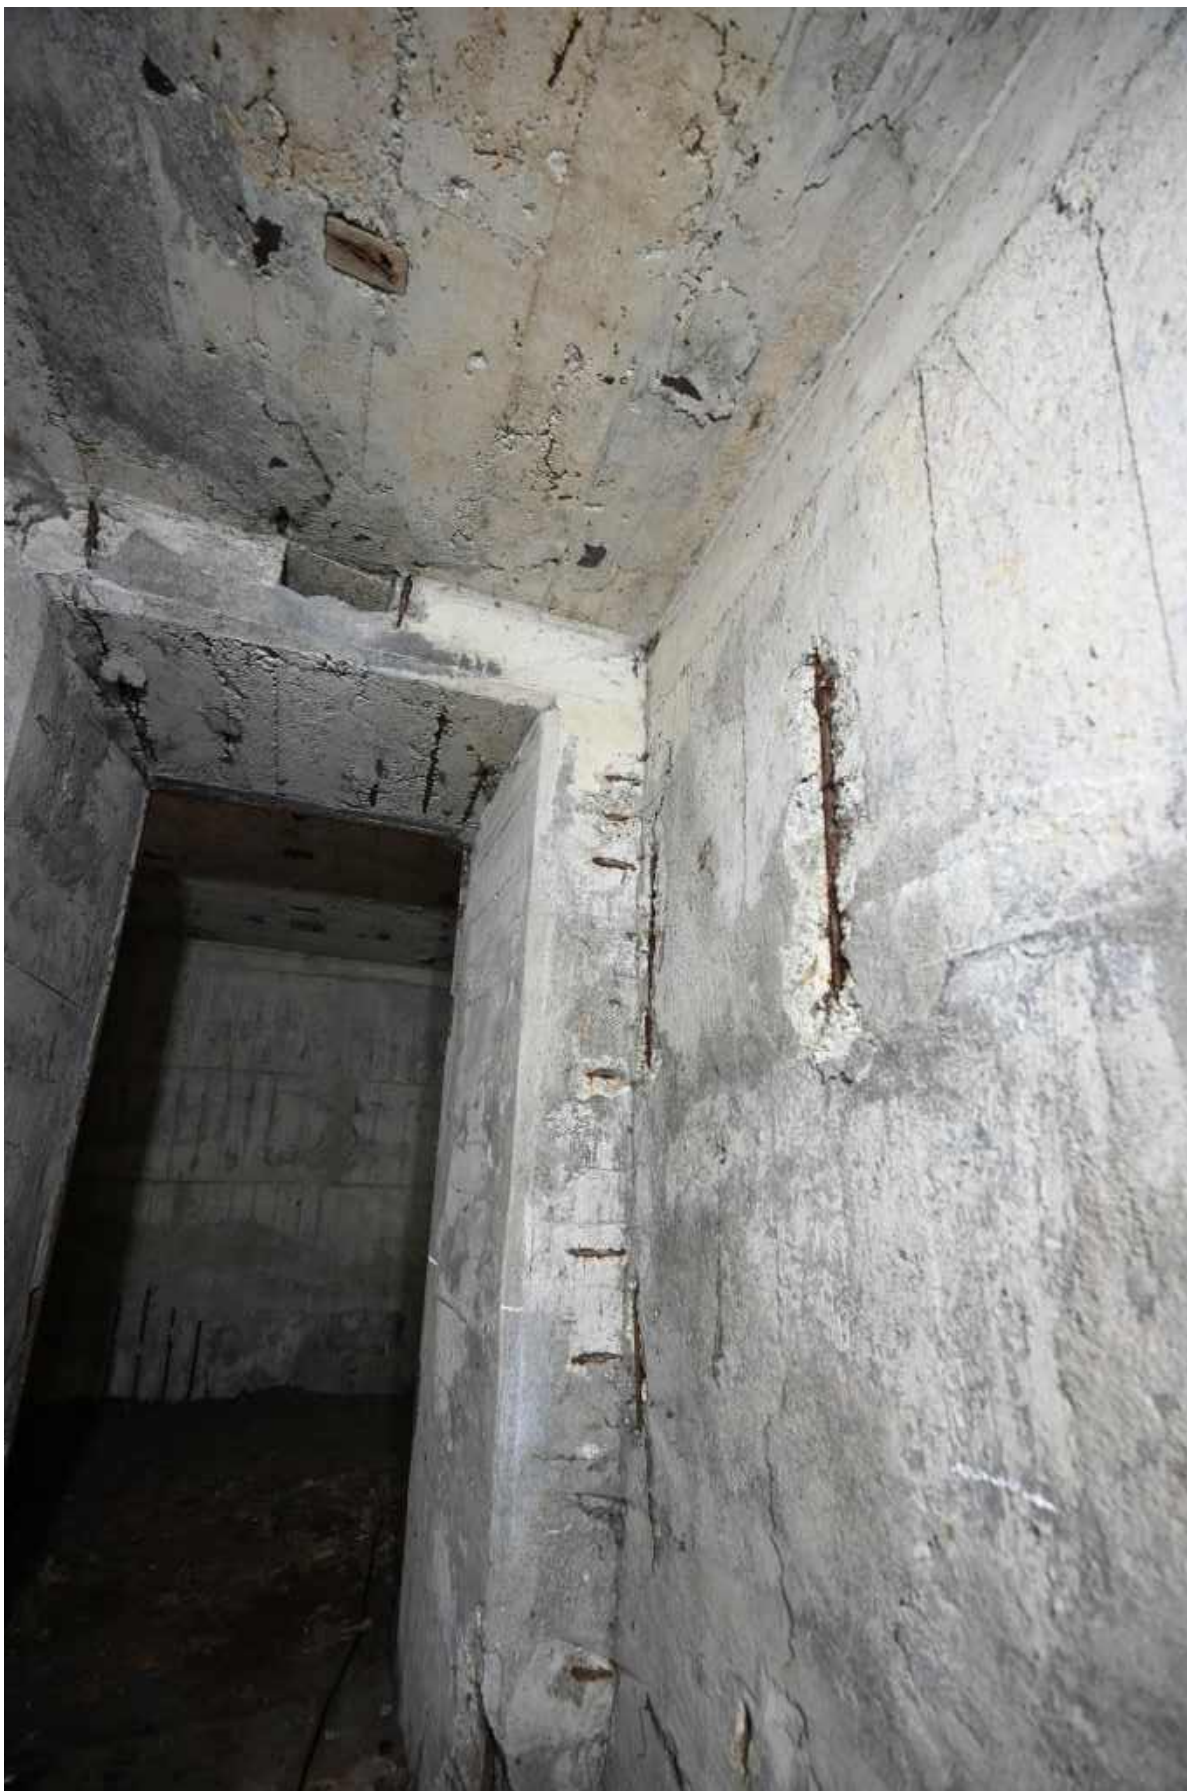
110. Ściany przedsionka wymagające wzmocnienia strukturalnego i uzupełnianie ubytków.

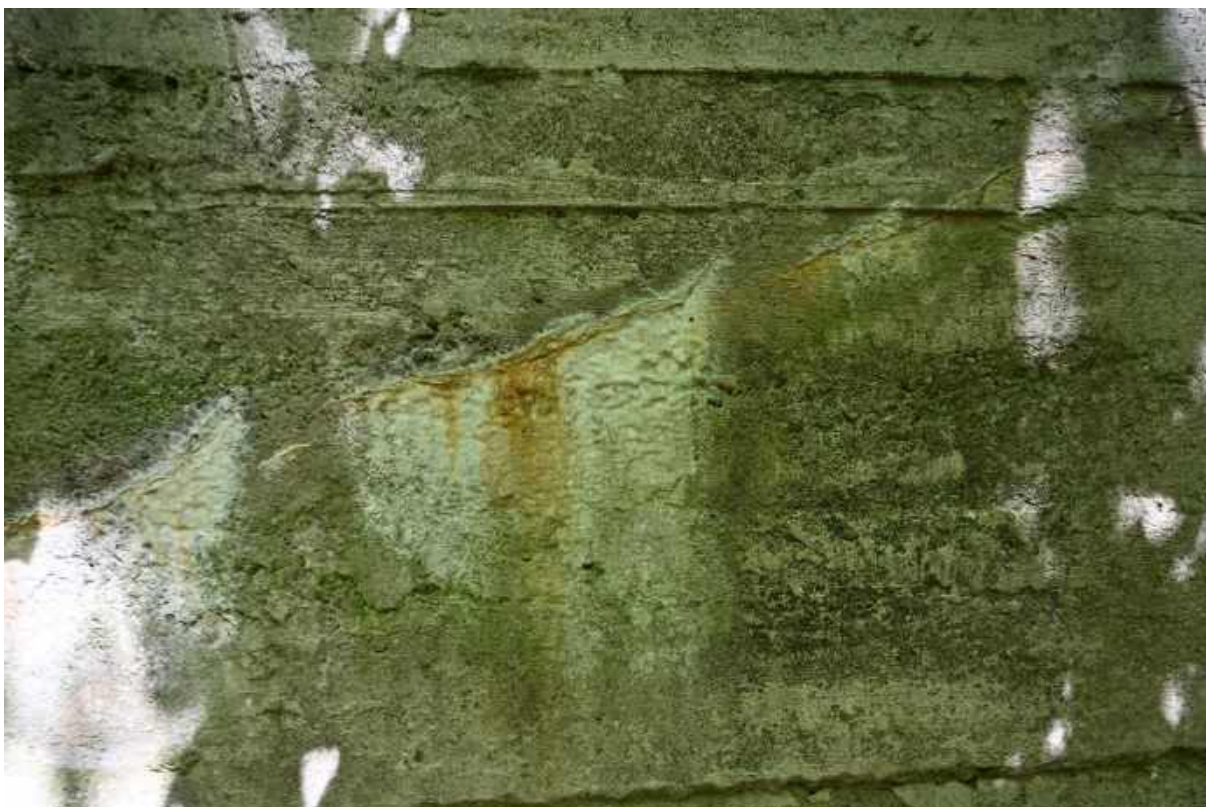
Bliższa analiza murów pozwoliła stwierdzić, że występują na nich nieliczne pęknięcia w formie rys oraz miejscami towarzyszące im wysolenia. Rysy najczęściej rozciągają się od muru fundamentowego ku górze, jednakże nigdy nie są idealnie pionowo (czasem bardziej zbliżają się do poziomu). W niektórych miejscach rysy pojawiają się od zwieńczenia schronu i kierują ku dołowi. Ich szerokość nigdy nie przekracza 1 mm, zaś miejscami są one ledwo dostrzegalne. Rysom w niektórych miejscach towarzyszą wysolenia, tworzące twardą, białą-żółtą skorupę.

111. Szczelina z wyraźnym wysoleniem.
