# OBÓZ PRACY W SŁAWIĘCICACH

Dokumentacja remontowo-konserwatorska schronu typu Salzgitter I

Kędzierzyn-Koźle, Sławięcice  
ul. Spacerowa

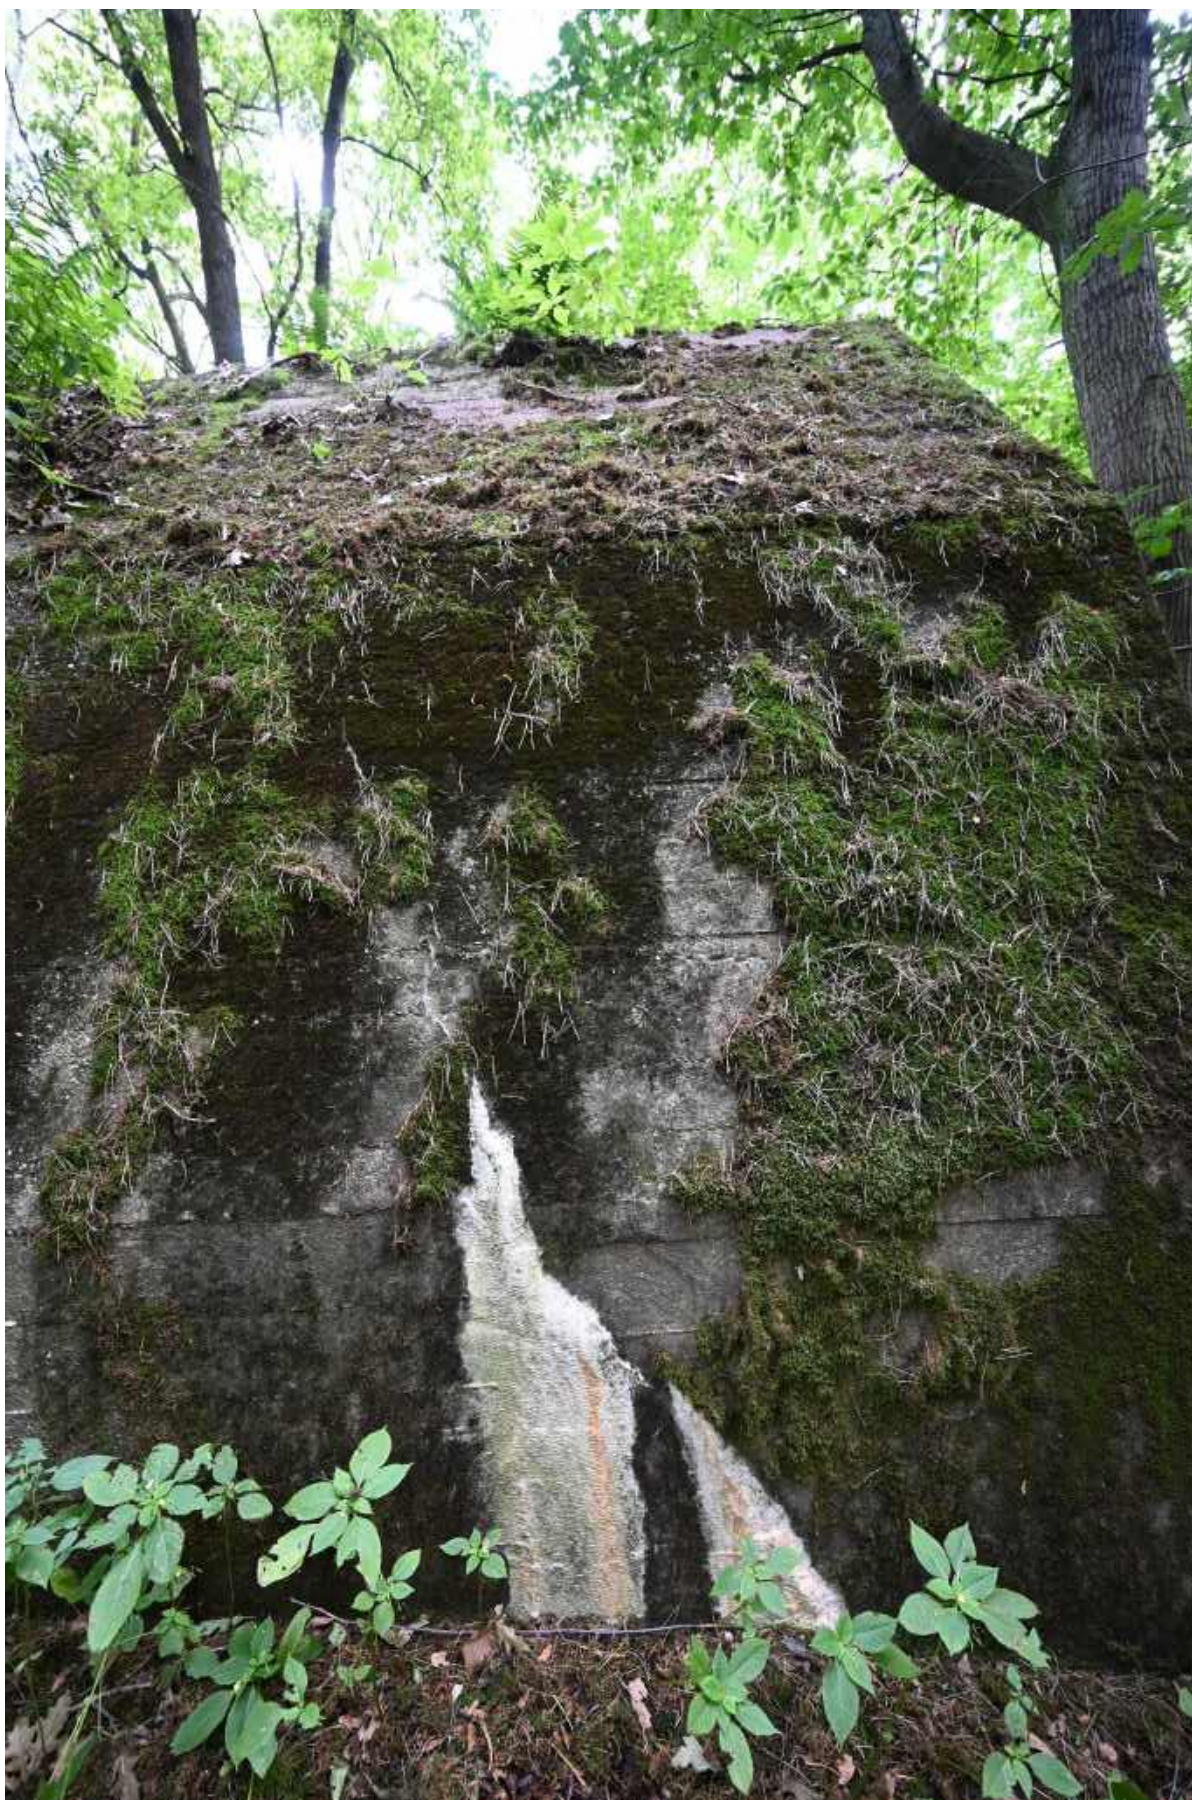
Bliższa analiza murów pozwoliła stwierdzić, że występują na nich nieliczne pęknięcia w formie rys oraz miejscami towarzyszące im wysolenia. Rysy najczęściej rozciągają się od muru fundamentowego ku górze, jednakże nigdy nie są idealnie pionowo (czasem bardziej zbliżają się do poziomu). W niektórych miejscach rysy pojawiają się od zwieńczenia schronu i kierują ku dołowi. Ich szerokość nigdy nie przekracza 1 mm, zaś miejscami są one ledwo dostrzegalne. Rysom w niektórych miejscach towarzyszą wysolenia, tworzące twardą, białą-żółtą skorupę.

113. Szczelina z wyraźnym wysoleniem.

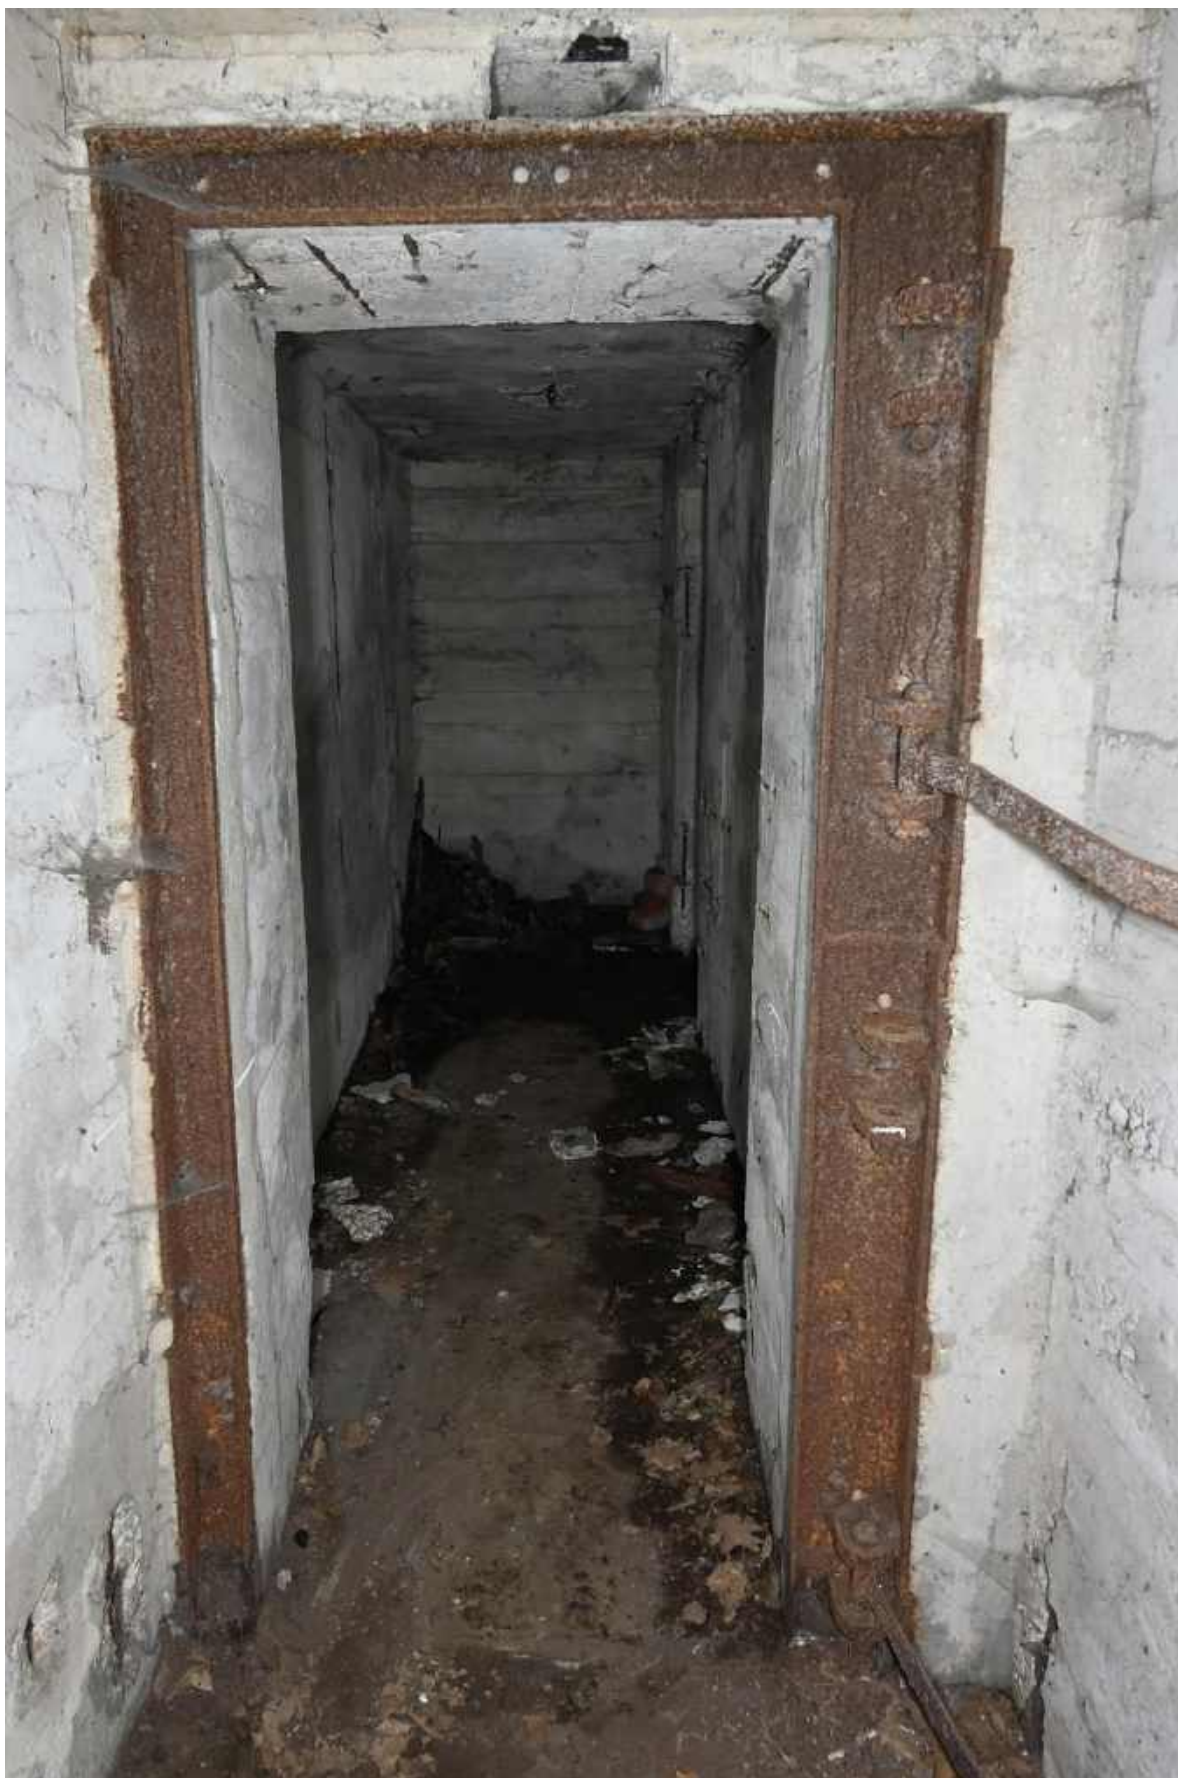
Ościeznica drzwi gazoszczelnych, pozbawiona samych drzwi, podobnie jak pierścienie komory schronowej – powierzchnie pokryta jest rdzą, jednak jej struktura nie jest w żaden sposób uszkodzona.

114. Ościeżnica ciężkich drzwi gazoszczelnych wymagająca oczyszczenia i zabezpieczenia.

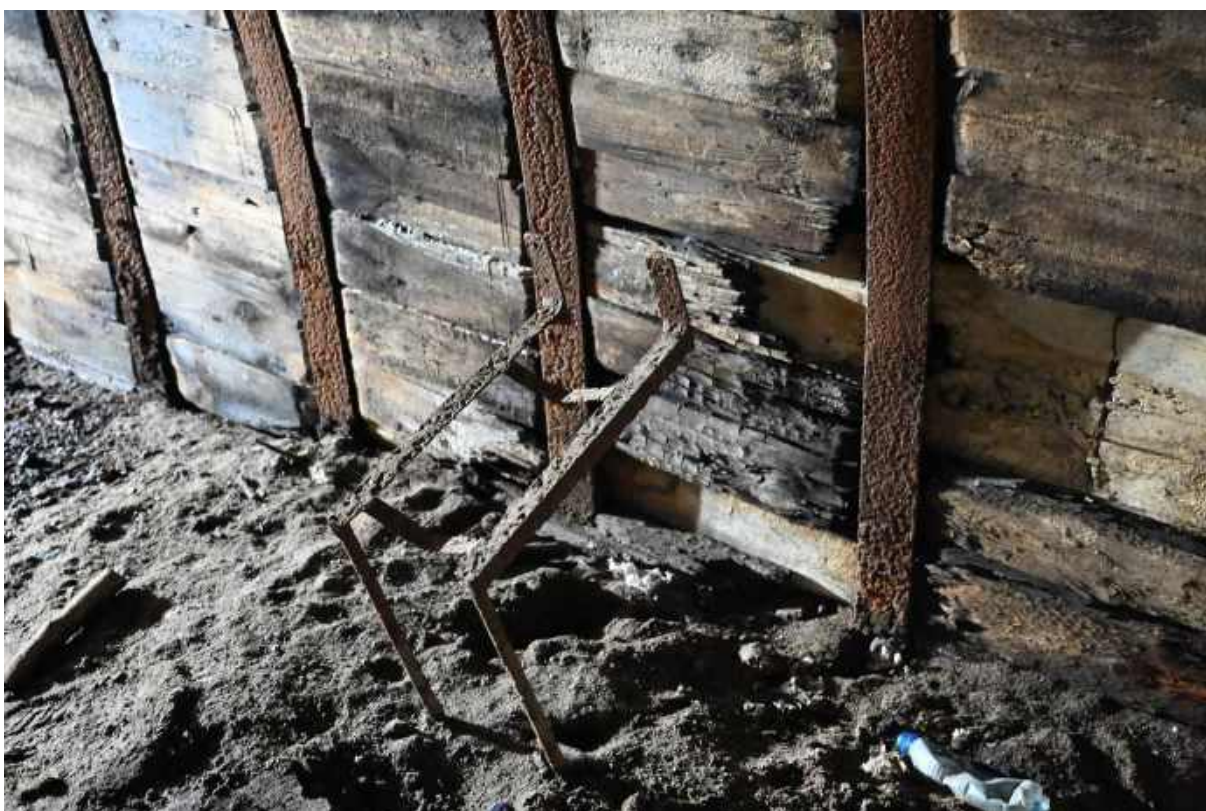
Stan zachowania elementów metalowych jest zróżnicowany. Pierścienie i ościeznica drzwi gazoszczelnych zachowane dobrze, odsłonięte zbrojenie wymaga zabezpieczenia i zakrycia. Zaś pozostałości systemu filtrowentylacyjnego wymagają zabezpieczenia przed postępującą korozją oraz dewastacją.

116. Podstawa urządzenia filtrowentylacyjnego wymagająca zabezpieczenia.

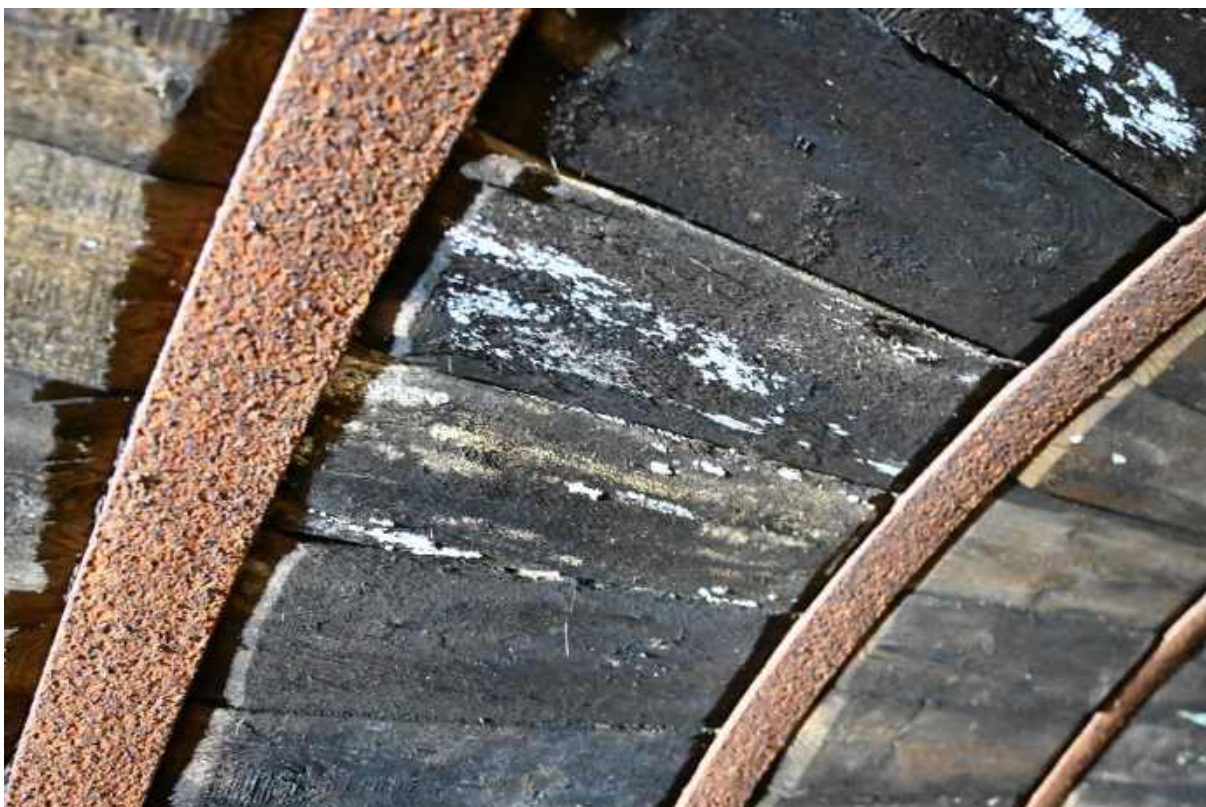
Najliczniej zachowaną grupę elementów drewnianych stanowią deski szalunku w komorze schronowej, zamocowane pomiędzy stalowymi pierścieniami. Są one silnie zawilgocone, część z nich pokrywa pleśń. W pierścieniach zlokalizowanych przy ścianach zamykających komorę schronową, północnej i południowej, występują ubytki w szalunku. Niemniej, ponad 90% desek zachowana jest w dobrym stanie, nie jest spróchniała, jest sztywno osadzona pomiędzy pierścieniami i murem.

117. Ściana komory schronowej, spleśniałe i silnie zawilgocone deski szalunku.

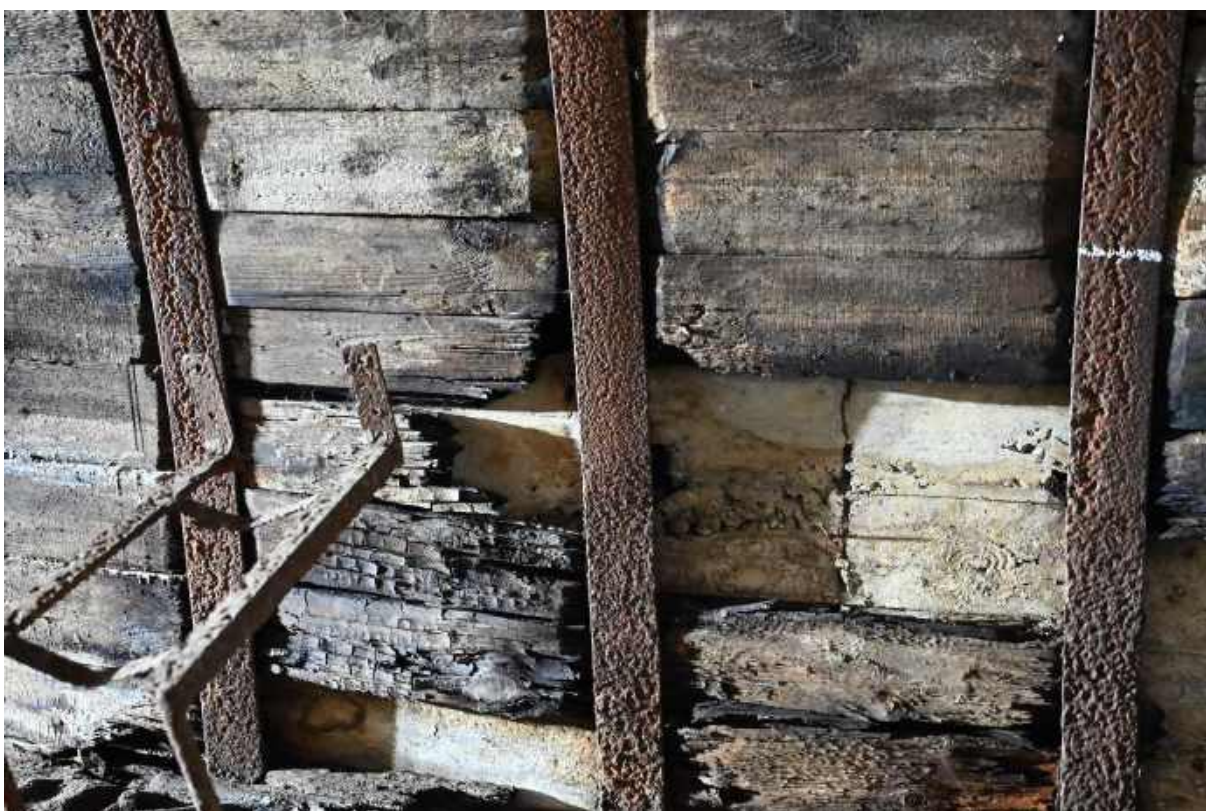
118. Ściana komory schronowej, nadpalone deski oraz przestrzeń pozbawione szalunków.
