KARTA REJESTRACYJNA TERENU, NA KTÓRYM WYSTĘPUJĄ RUCHY MASOWE ZIEMI

1 2 - 0 6 - 0 9 2 - 0 6 4 4 3 8

1. Miejscowość: Mogilany	2. Gmina: Mogilany gm. wiejska	3. Powiat: krakowski	4. Województwo: małopolskie
5. Numer ewidencyjny działek:			
6. Mapa topograficzna 1 : 10 000: M-34-76-B-b-3	7. Arkusz SMGP 1:50 000: M-34-76-B Myślenice (996)	8. Współrzędne płaskie prostokątne: X: 231179.52 Y: 564435.56	
9. Kraina geograficzna: Płaskowyż Świątnicki		10. Jednostka tektoniczna: Jednostka podśląska	11. Zlewnia: Łąznik
12. Inne dane lokalizacyjne: Osuwisko położone jest przy ulicy Skrzyszów

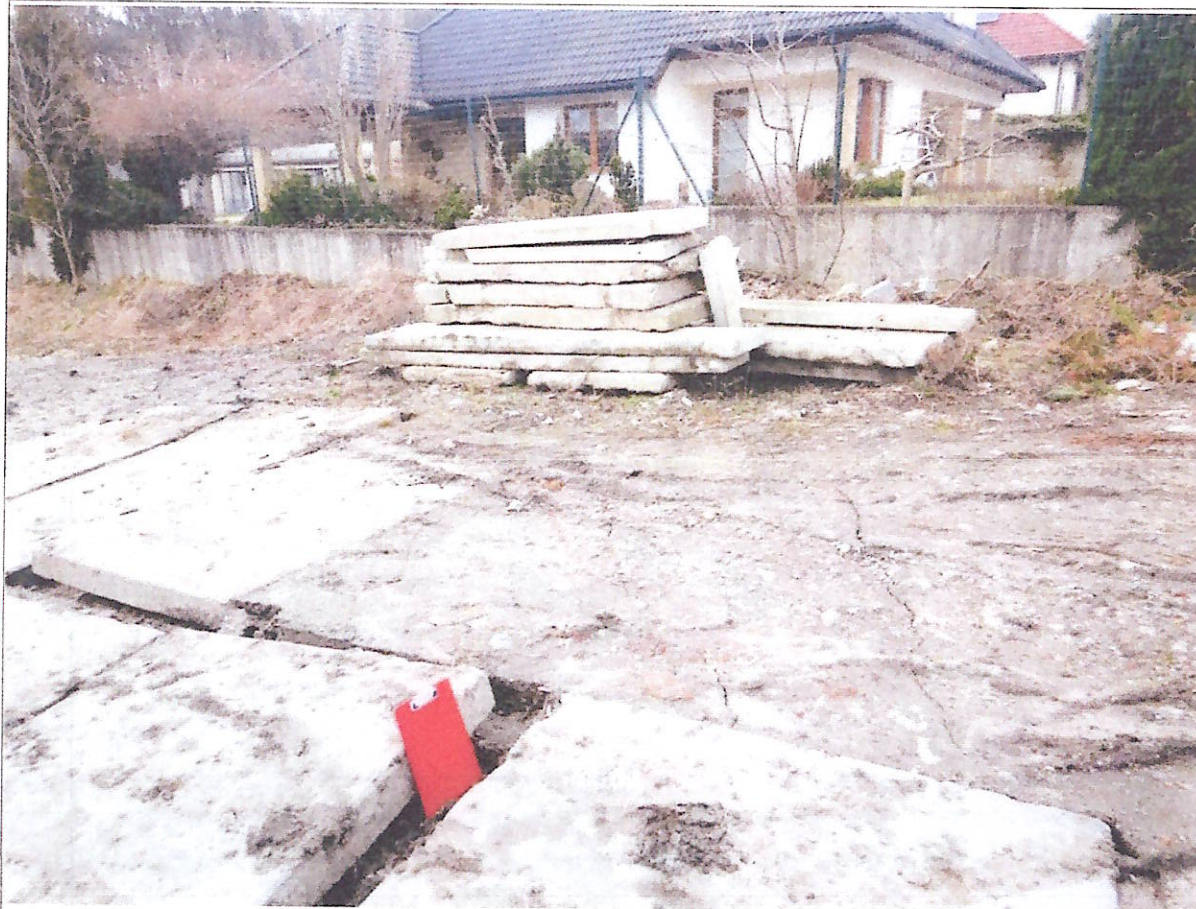
Uszkodzony nasyp

W pierwszym kroku zaleca się splantowanie terenu z gruntami nasypowymi, aby wody opadowe nie stagnowały w sąsiedztwie posesji nr 36B. Wszelkie powstałe szczeliny zaleca się zasypać, aby wody powierzchniowe nie infiltrowały w podłoże. Po przeprowadzeniu badań geologicznych i obliczeniach stateczności będzie można podjąć dalsze decyzje dotyczące stabilizacji tej części osuwiska.

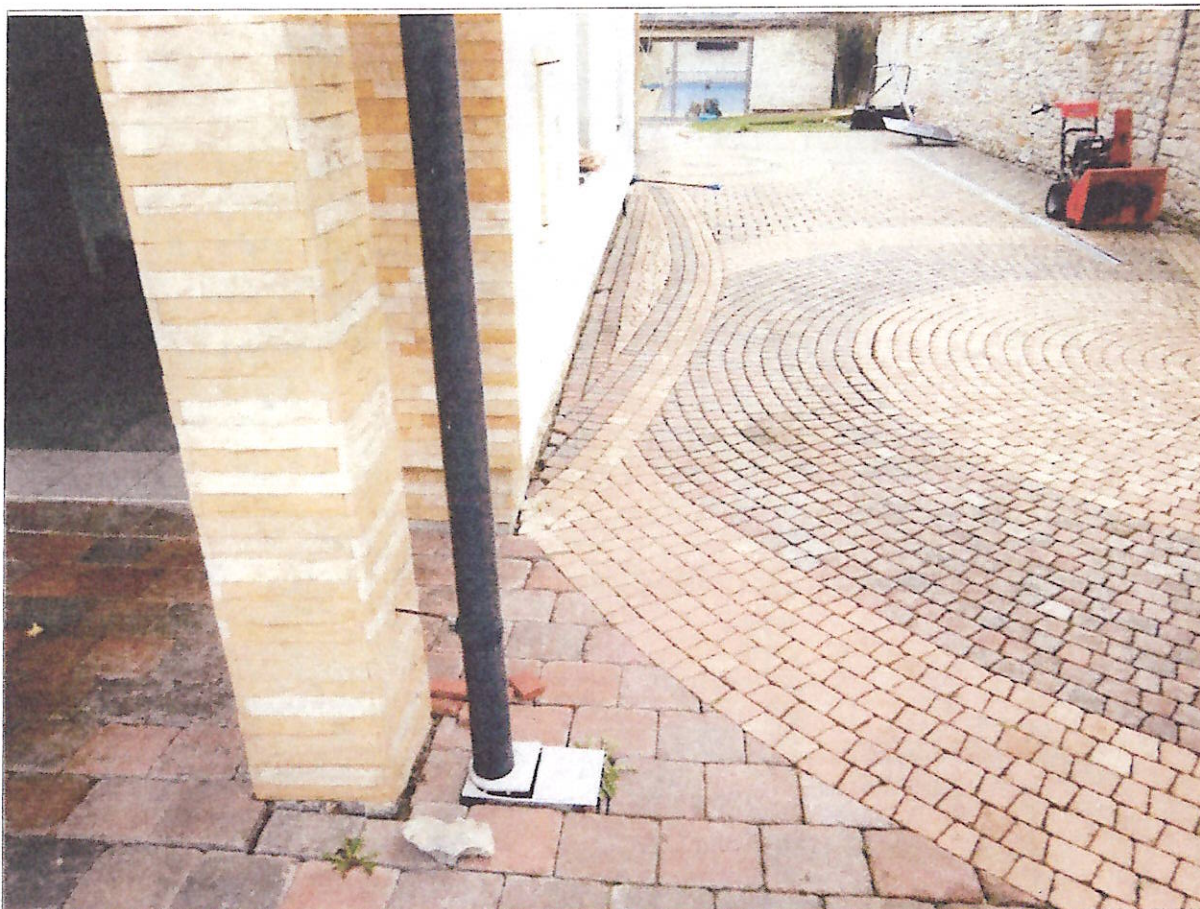
1. Szkody:	2. Zagrożenia:
a. Uprawy: Nie stwierdzono	a. Uprawy: Deformacje terenu mogą utrudniać jego rolnicze użytkowanie.
b. Zabudowa: W obrębie jednego budynku (ul. Osiedlowa 36B) powstało wiele pęknięć zarówno we wnętrzu jak i zewnętrznej elewacji. Ponadto budynek się przesunął i przechylił (przechylenie wynosi ok. 21 cm). Właściciel podjął decyzję o wyprowadzeniu się. W obrębie budynku przy ulicy Osiedlowej 36A nie stwierdzono spękań, przy czym przy podmurówce nastąpiło obniżenie terenu.	b. Zabudowa: Możliwe dalsze uszkodzenia zabudowy.

Deformacje i szczeliny w otoczeniu budynku

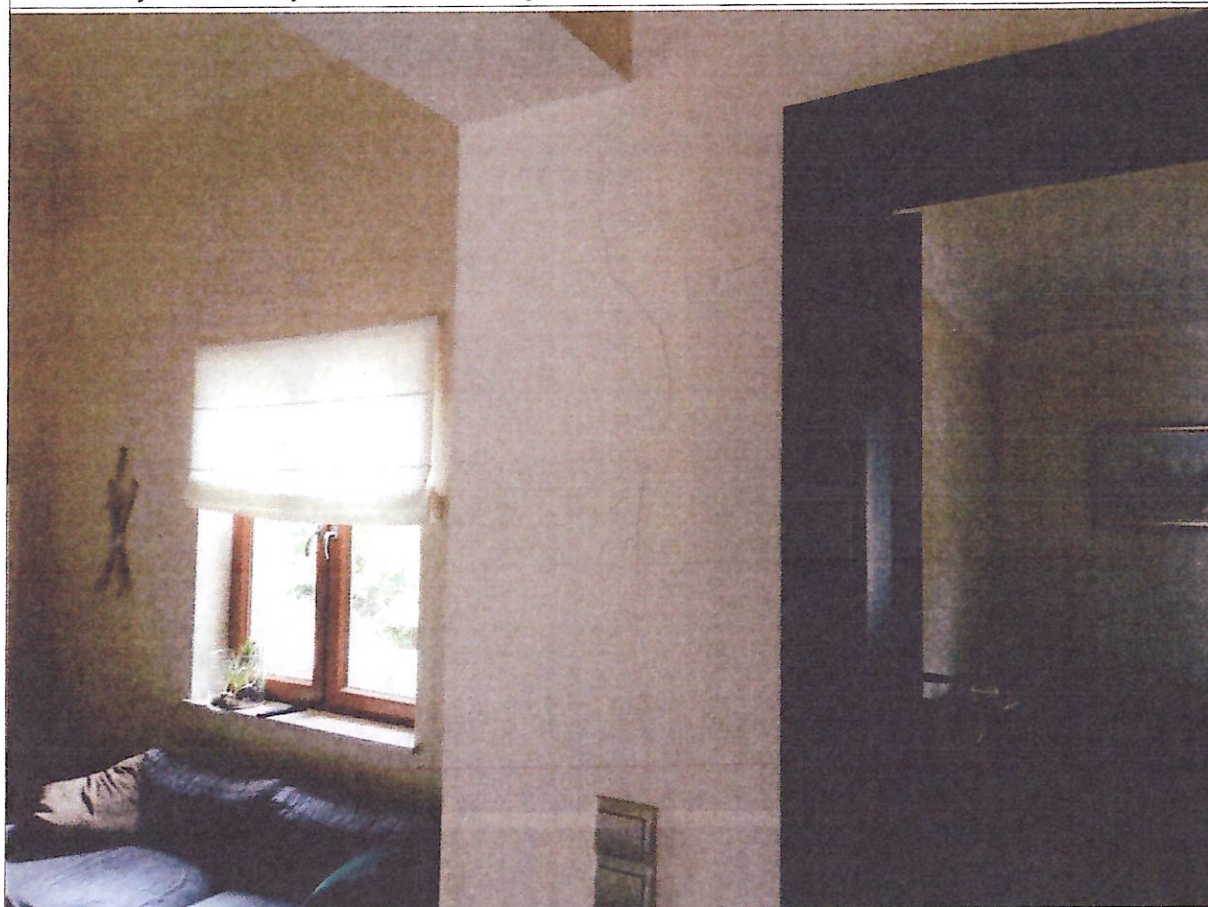
Pęknięcia wewnątrz budynku

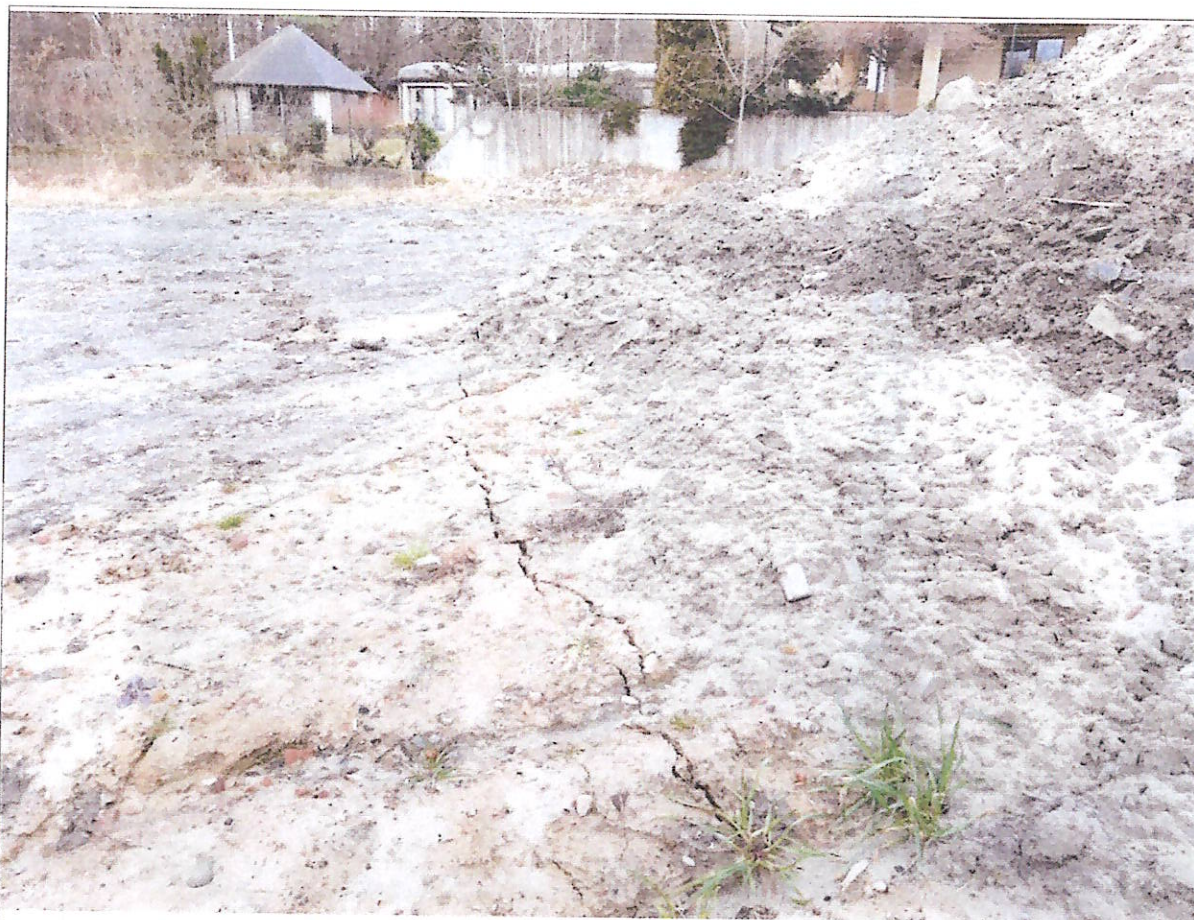
Szczeliny w nasypie

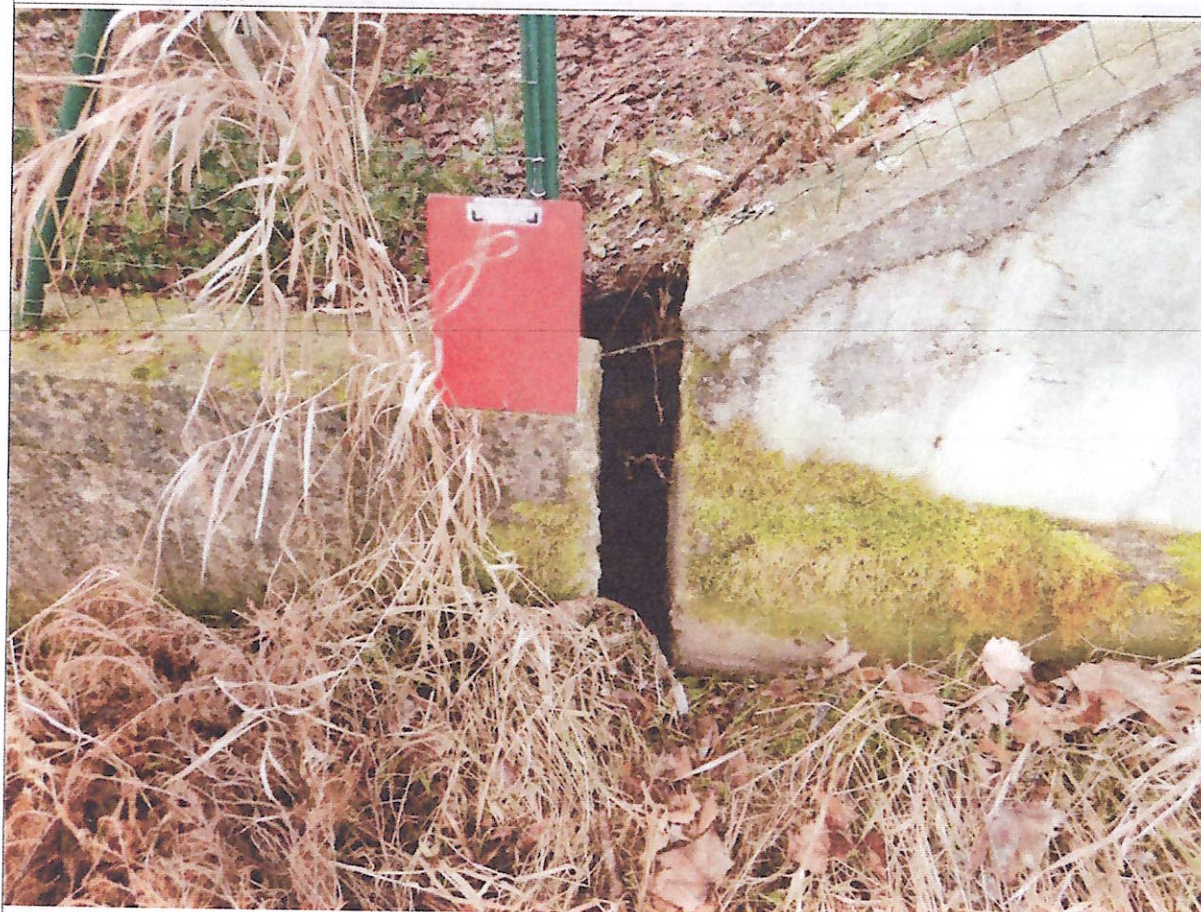
d. Linie przesyłowe: Nie stwierdzono	d. Linie przesyłowe: Zagrożone są linie przesyłowe znajdujące się na osuwisku.
e. Inne: Powstały liczne deformacje, szczeliny i skarpy wtórne w okolicy uszkodzonej zabudowy oraz na sąsiedniej działce. Powstały pęknięcia i przesunięcia w ogrodzeniach i murkach. Została naruszona stateczność nasypu wraz z widocznymi w nim licznymi szczelinami.	e. Inne: Możliwa dalsza degradacja otoczenia części aktywnej osuwiska

Uszkodzone ogrodzenie

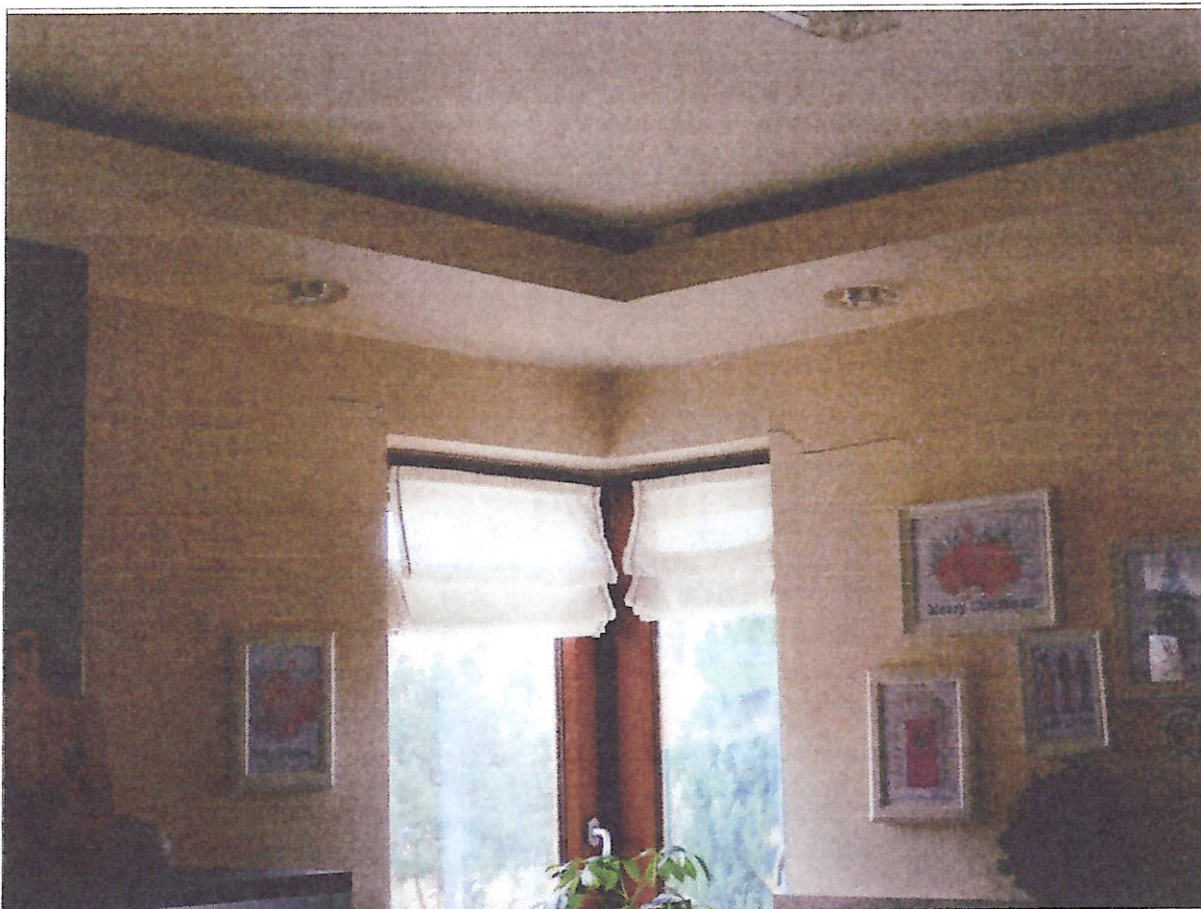
Pęknięcia wewnątrz budynku

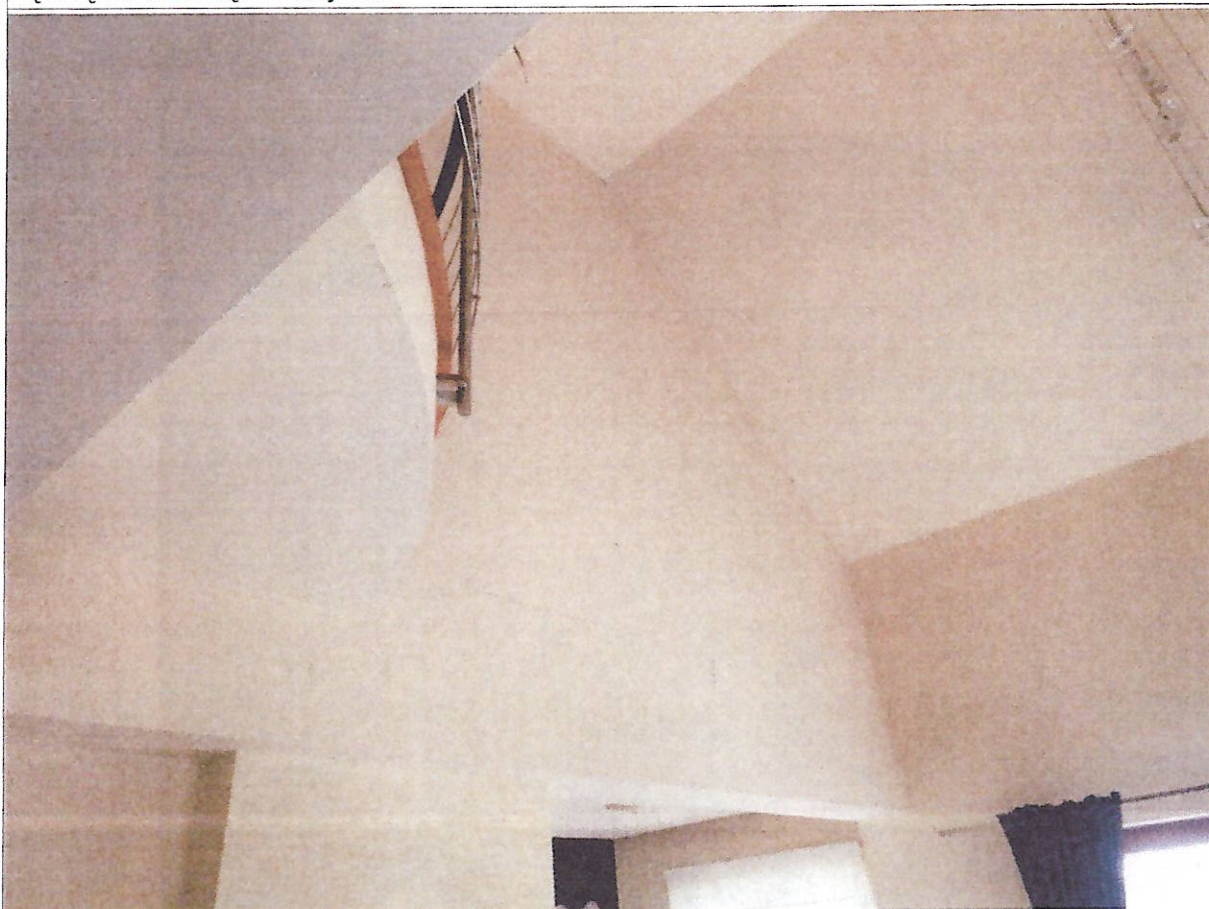
Pęknięcia wewnątrz budynku

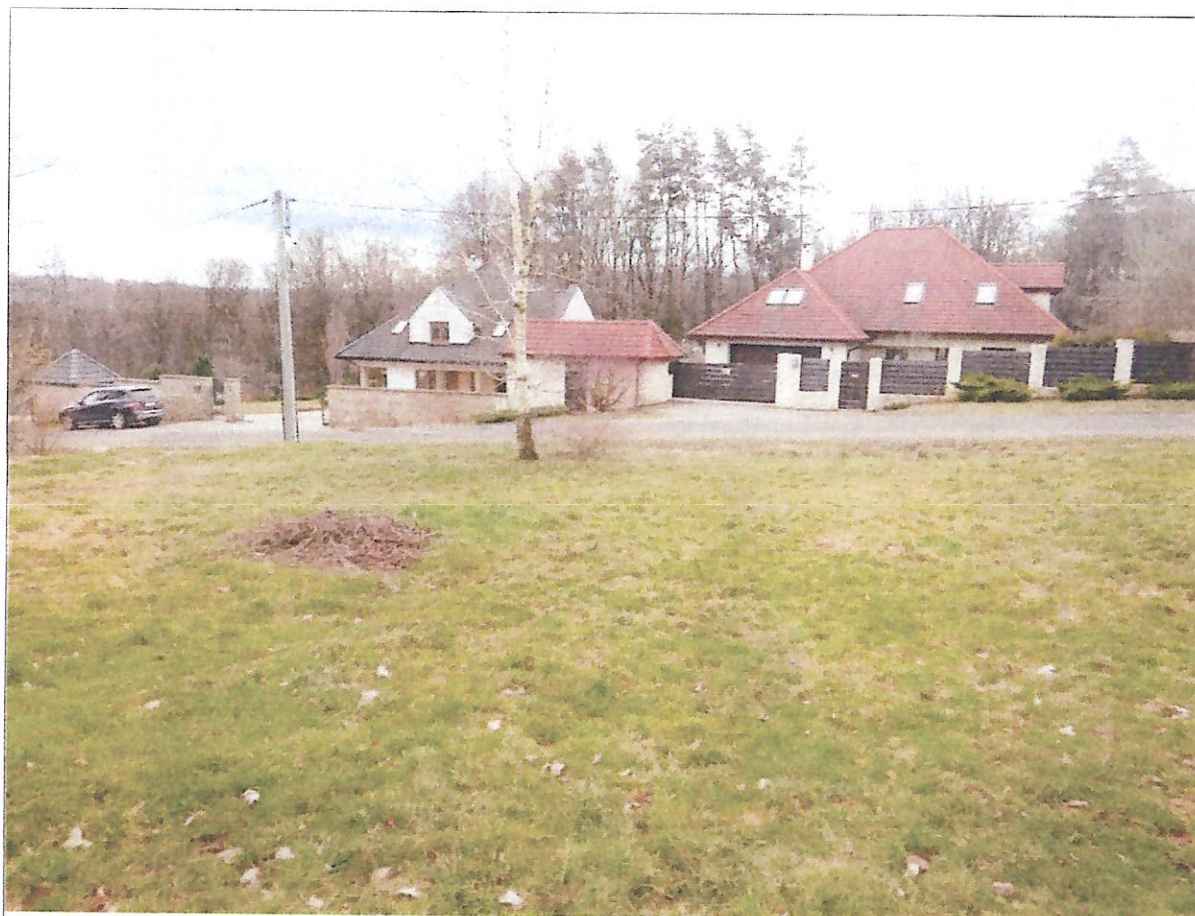
Widok z górnej części osuwiska (uszkodzony dom z lewej strony)

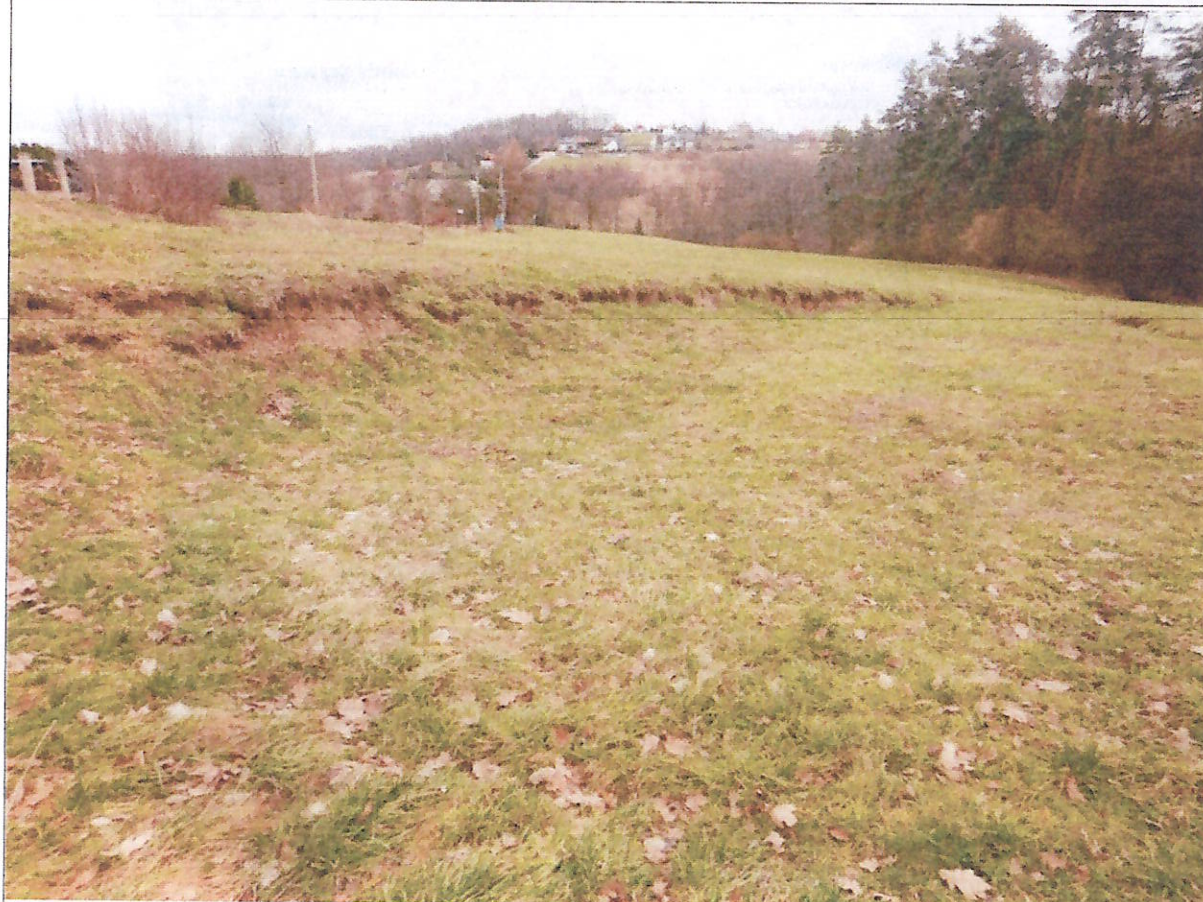
Boczna granica osuwiska

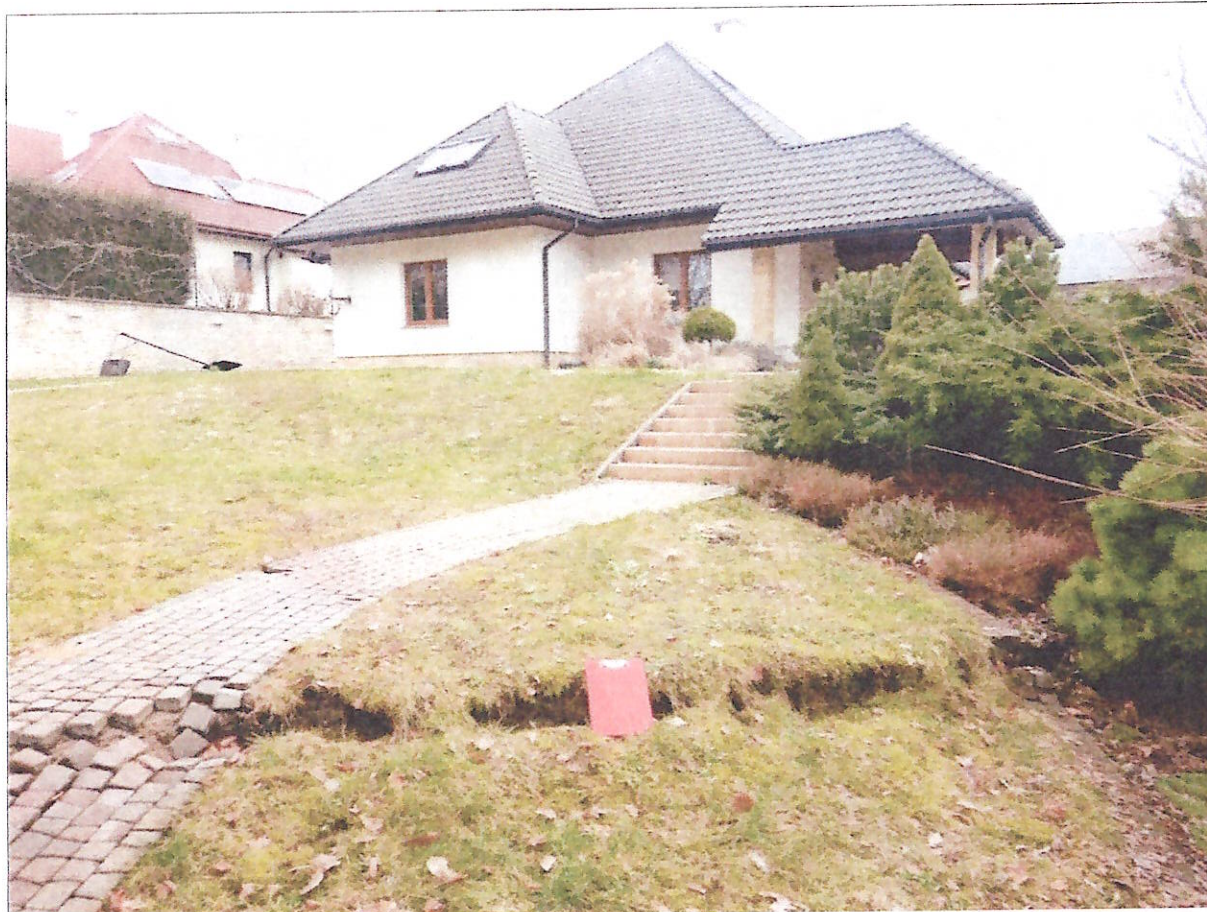
Skarpa wtórna

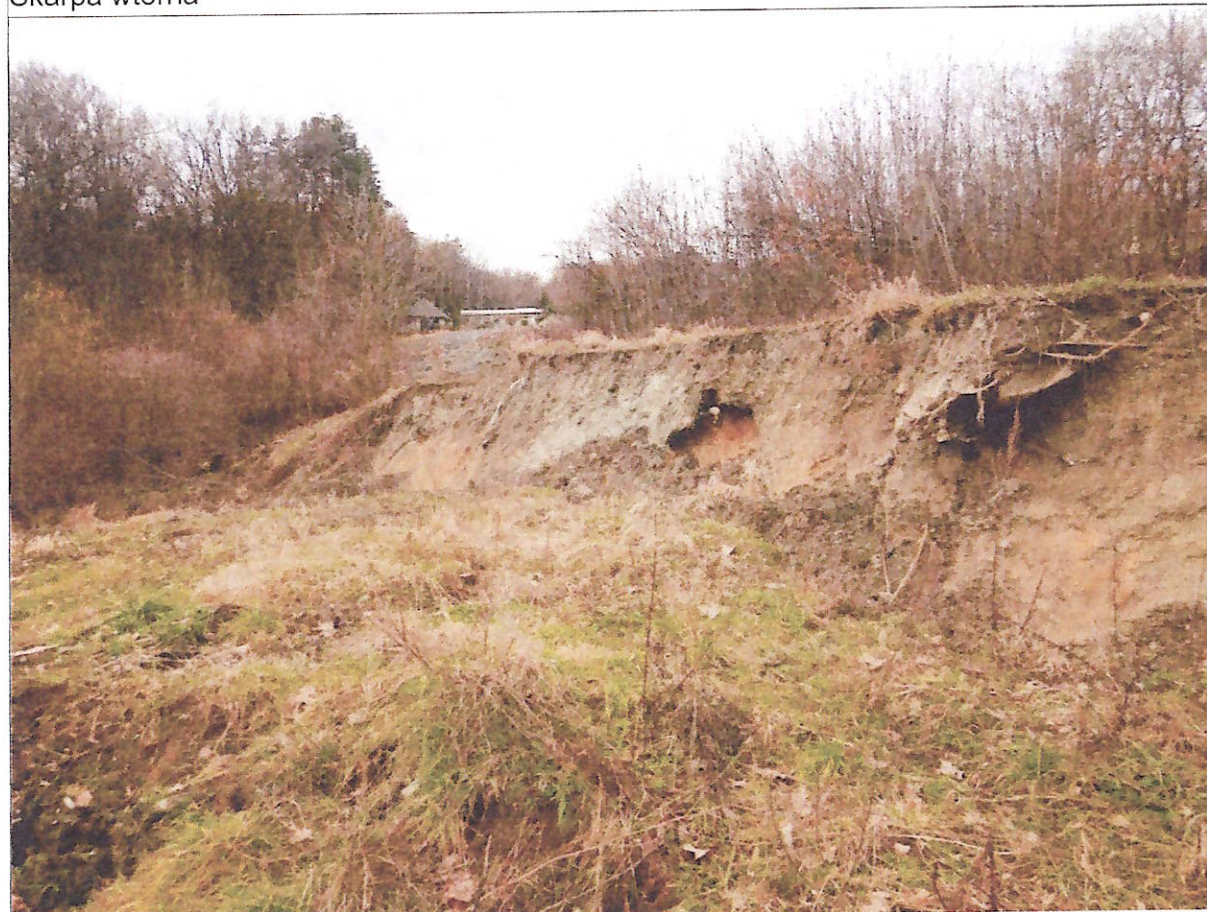
Skarpa w nasypie

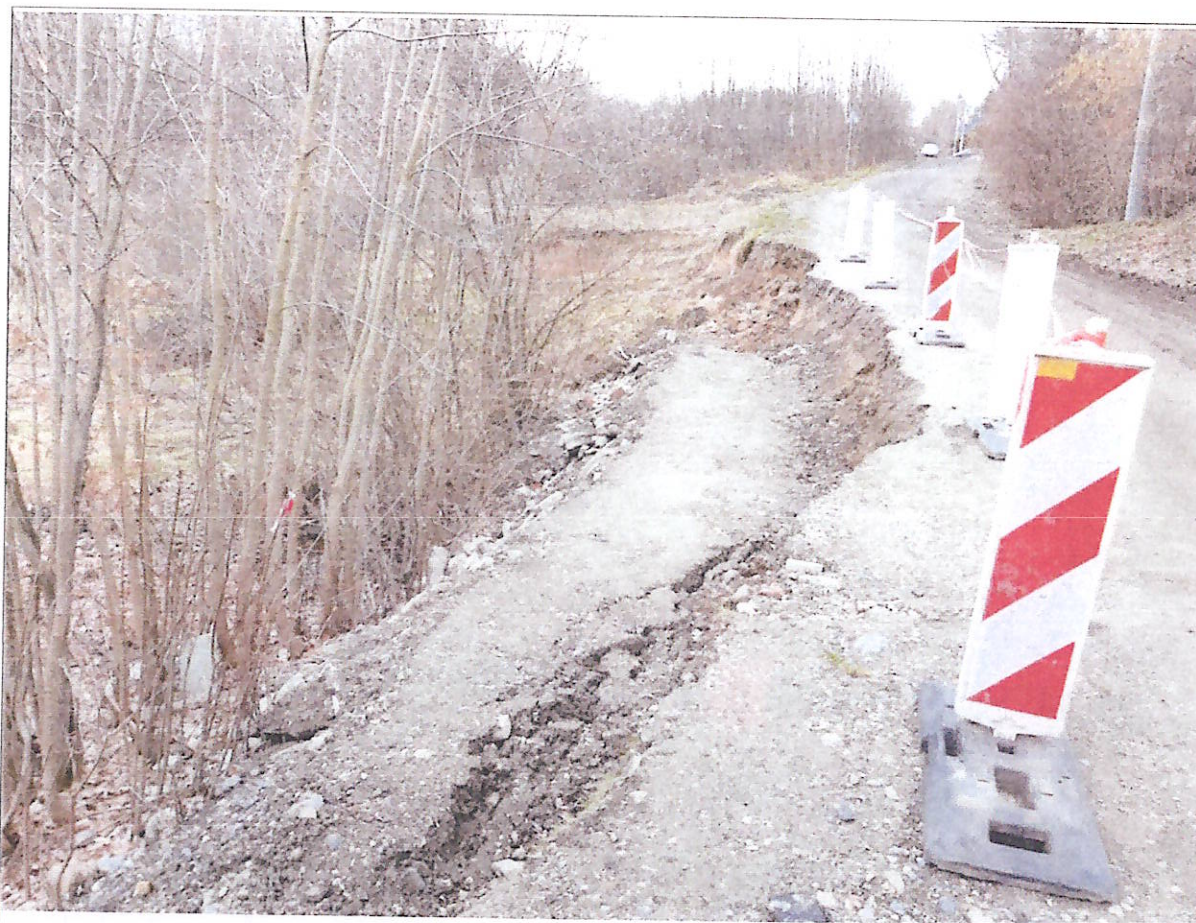
c. Infrastruktura komunikacyjna: Została uszkodzona utwardzana droga gminna. Powstała kilkunastometrowa wyrwa w poboczu oraz metrowy uskok.	c. Infrastruktura komunikacyjna: Możliwe dalsze uszkodzenia drogi gminnej.

Oberwana droga gminna

W rejonie obojętnej drogi docelowym rozwiązaniem powinna być konstrukcja oporowa, która pozwoli na przeciwdziałanie erozji wód powierzchniowych. Zakres i sposób zabezpieczenia tej części osuwiska winien wynikać z rozpoznania geologicznego gruntów występujących w podłożu.

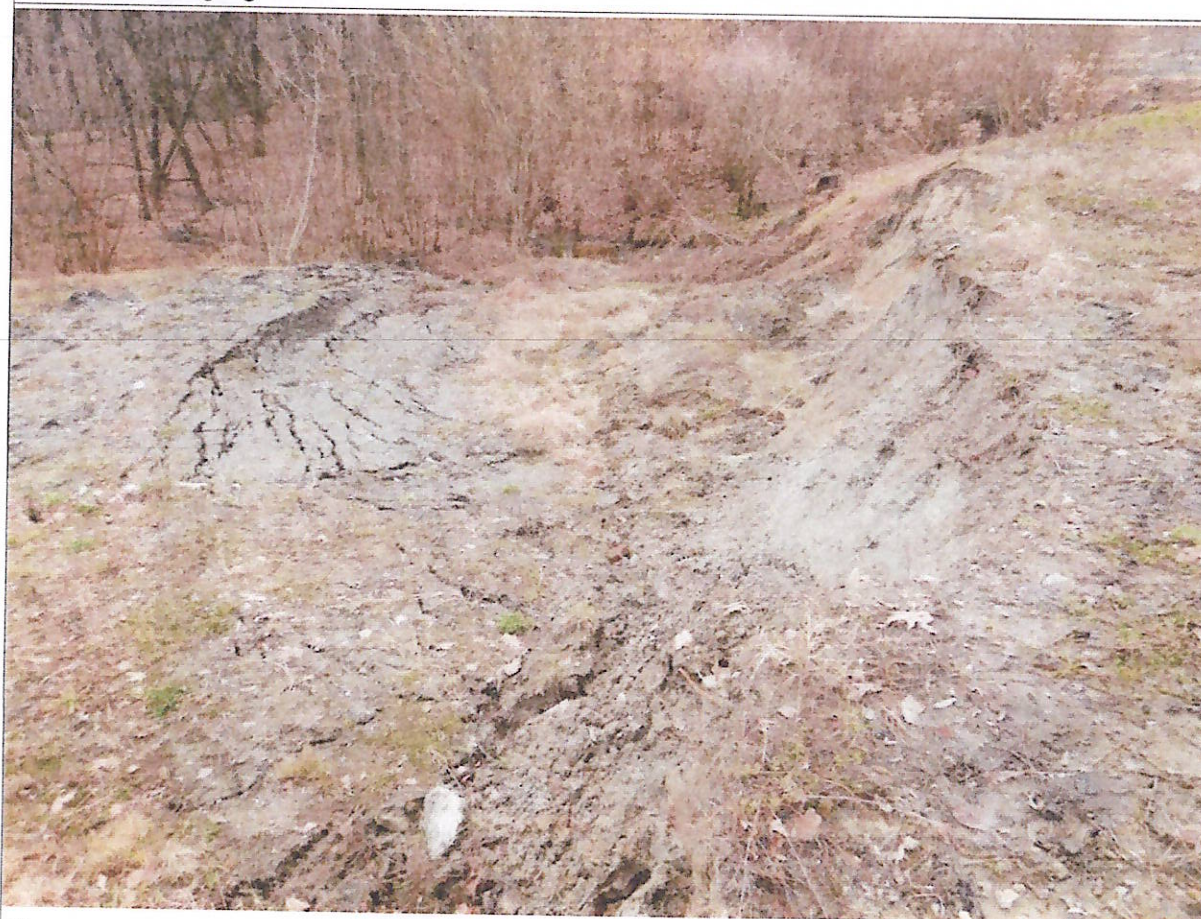
Skarpa powstała w nasypie

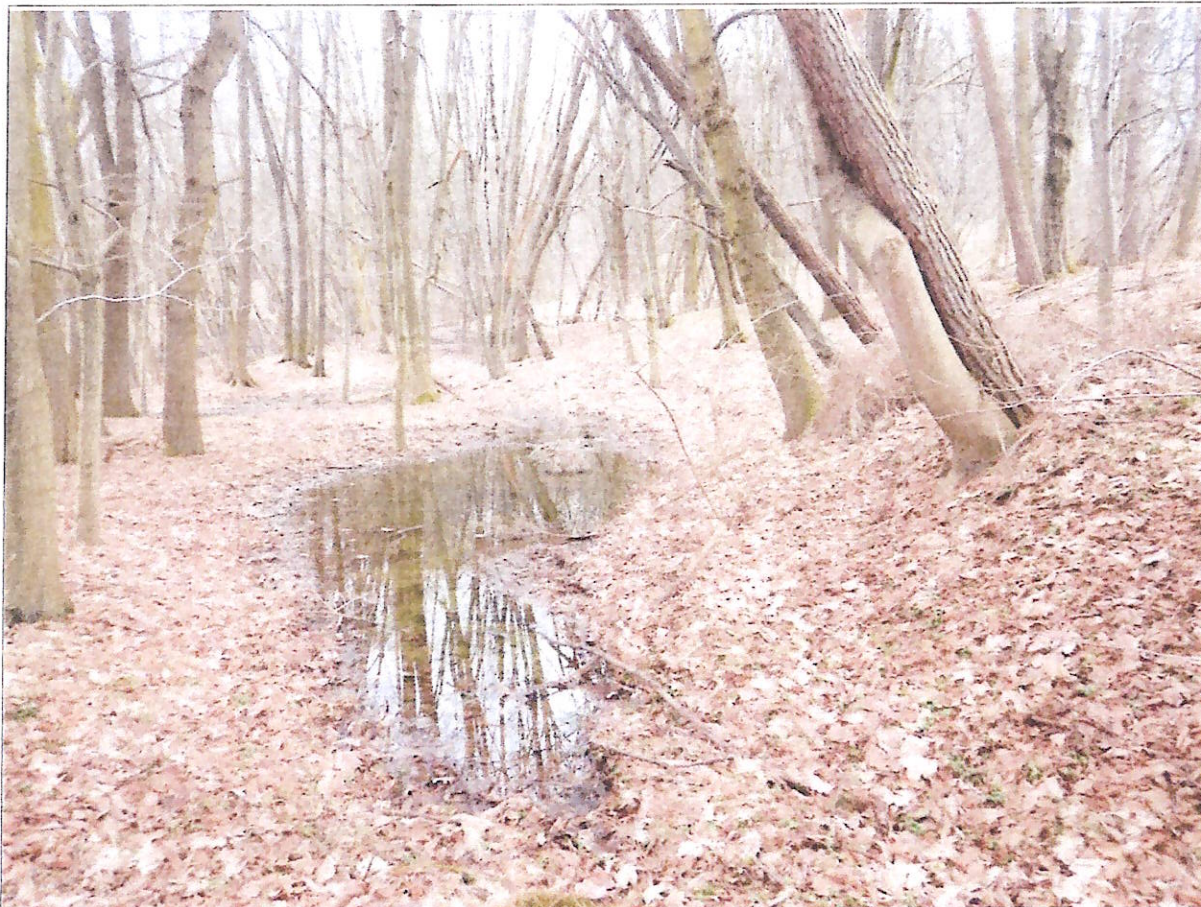
Dolna część osuwiska
