**DOKUMENTACJA BADAŃ, CZĘŚĆ RYSUNKOWO-  
POMIAROWA oraz PROGRAM PRAC KONSERWATORSKICH  
dla reliktu średniowiecznej wieży zabytkowego kompleksu  
zamkowego w Kędzierzynie Koźle przy ul. Kraszewskiego**

- obiekt: relikty muru średniowiecznego zamku.
- czas powstania: lata 30-te XIII w.
- materiał: mury z cegły średniowiecznej, zaprawa piaskowo-wapienna.
- lokalizacja: Muzeum Ziemi Kozielskiej, ul. Józefa Ignacego Kraszewskiego 5, 47-200 Kędzierzyn-Koźle, woj. opolskie.
- właściciel/użytkownik obiektu : Urząd Miasta, Skarb Państwa.

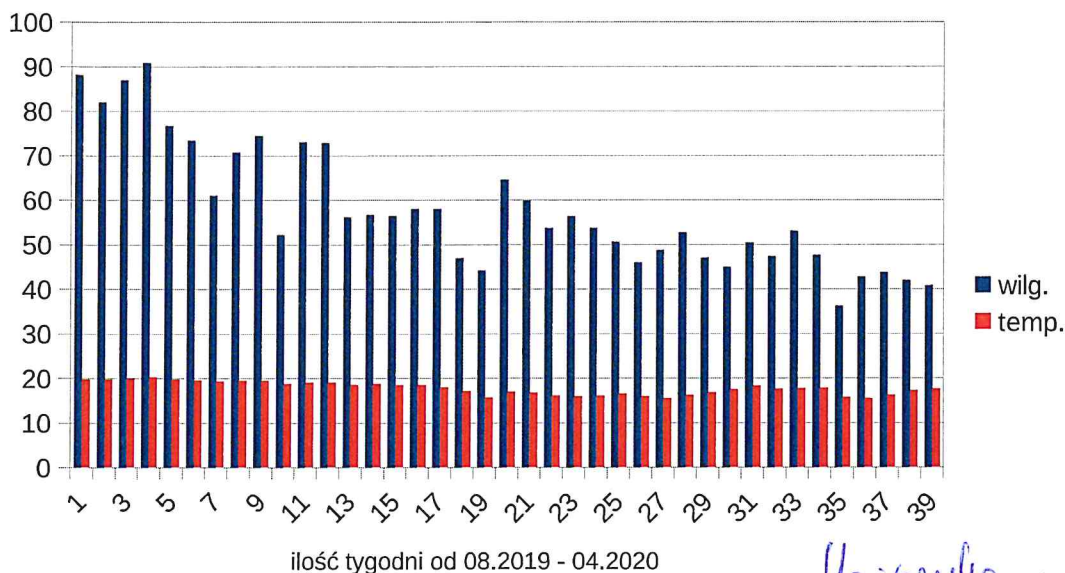
Wykres wilgotności i temperatury w pomieszczeniu z reliktem muru (0,11) w Muzeum.

Jednakże badanie to wykonywane jest na podstawie urządzenia zamontowanego na betonowym filarze w najniższej części pomieszczenia z reliktem, gdzie osiada chłodniejsze i bardziej wilgotne powietrze, którego pomiar reguluje brak potrzeby zwiększania napływu wilgotnego powietrza z tyłu muru, gdzie ono jest potrzebne. Podczas wizyty w dniu 24 lipca 2020 projektant zajmujący się częścią wentylacyjną zgłosił konieczność przeniesienia tego urządzenia bliżej reliktu. Reasumując umieszczenie urządzenia pomiarowego bliżej reliktu prawdopodobnie pokazałoby wyższe temperatury i niższą wilgotność, a co za tym idzie szybsze wysychanie muru, niż to ma miejsce w załączonym wykresie.

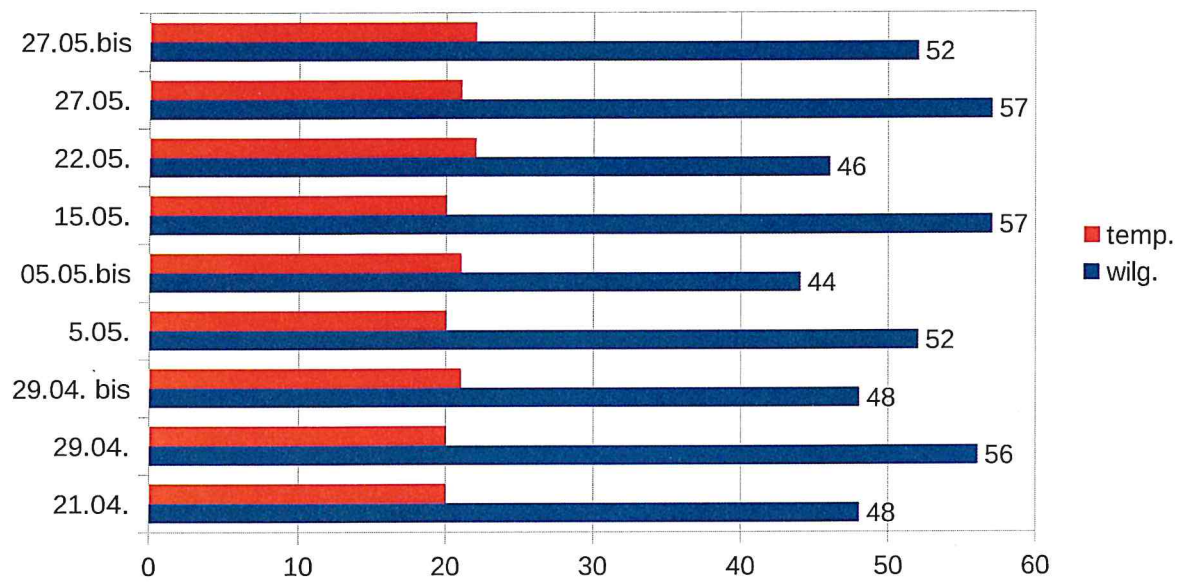
stanowisko nr 1

Przeniesiony wilgotnościomierz z termometrem na środek wewnętrznego gruntu w środku reliktu podczas słonecznego lipcowego dnia pokazał, iż **w środku temperatura dochodziła do ponad 35°C, a wilgotność spadała do ok. 40% !!** Tak więc na zewnątrz murów jest odpowiednia wilgotność, podczas gdy na wewnętrznych murach jest zbyt sucho. Nawiew nie włącza wilgoci, więc podawane jest suche powietrze, które intensyfikuje pękanie murów.

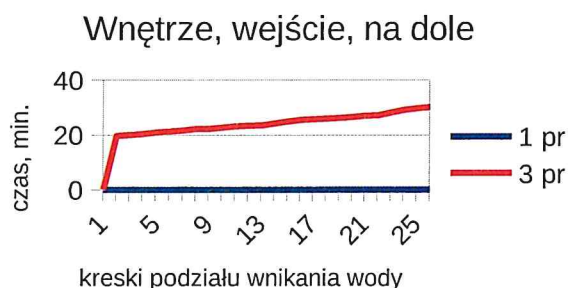
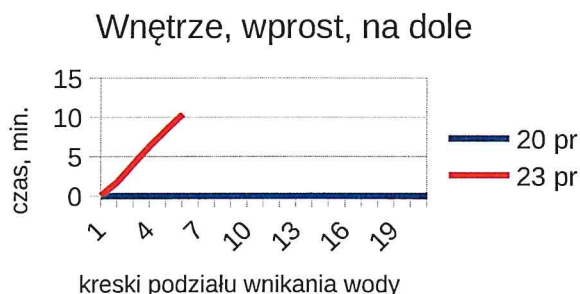
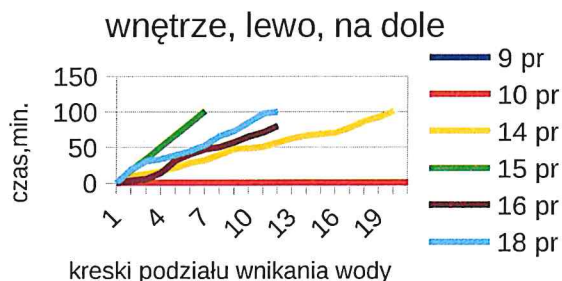
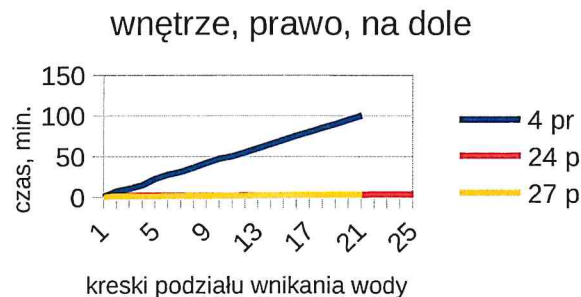
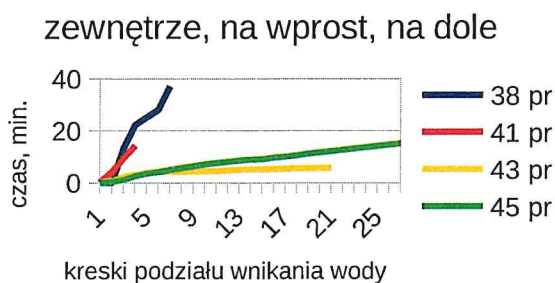
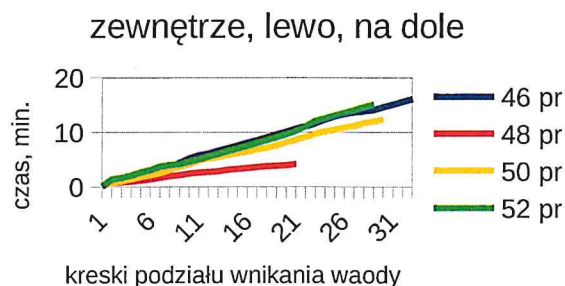
### 4.6.1. Dolne partie muru (poszczególne fragmenty murów).

Najlepiej podciąga mur zewnętrzny na lewo na dole, dość równomiernie ok. 15 min na 30 kresiek (ml). Być może ma tu wpływ obecności XIXw. Studni pod posadzką.

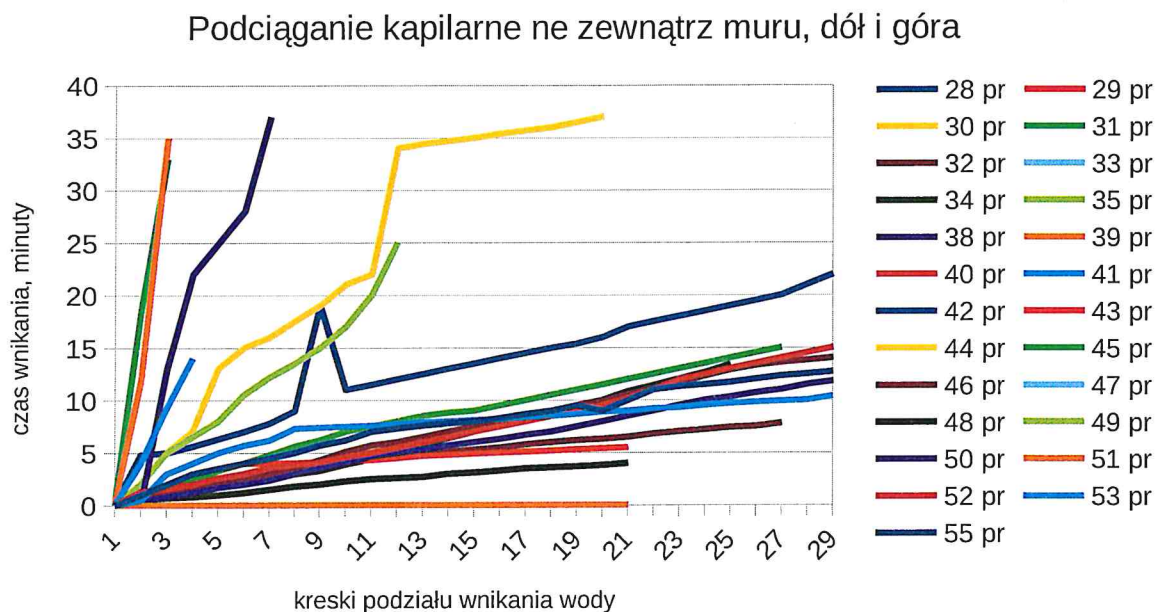
#### 4.6.3. Podciąganie kapilarne wewnątrz i na zewnątrz, całościowo (dół i góra).

Na 25 próbek 9 nie podciąga, 9 podciąga średnio, 7 szybko.

**36 % nie podciąga, reszta średnio i dobrze. Dobra penetracja muru.**

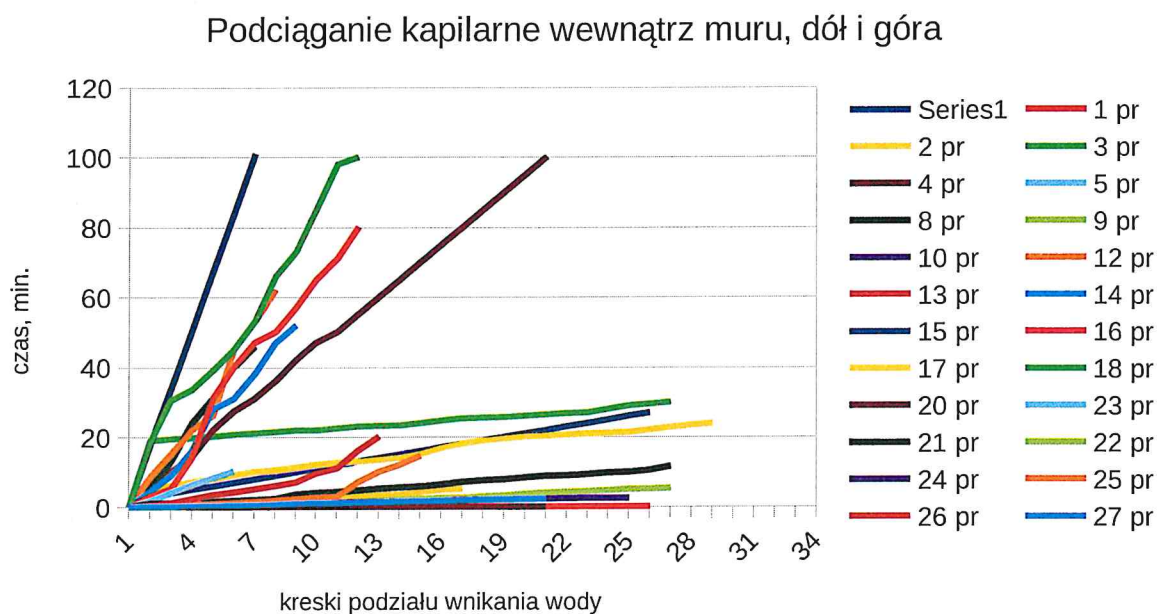
Na 23 próbki 6 nie podciąga, 4 bardzo słabo, 6 podciąga średnio, wyniki są zróżnicowane. **43% nie podciąga, reszta średnio.**

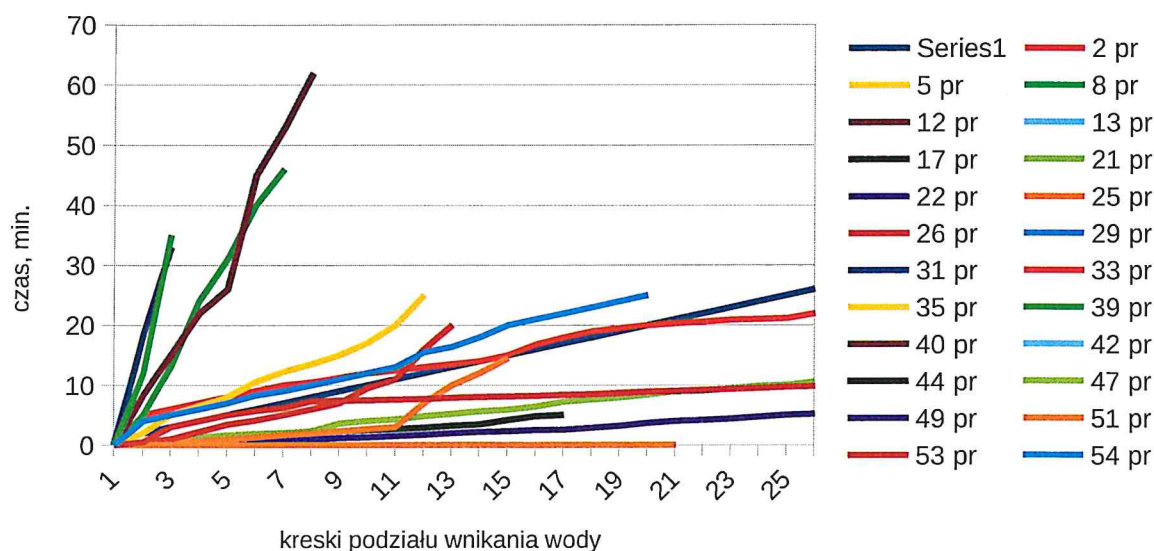
### Podciąganie kapilarne, na górze, wewnątrz i zewn. muru

**Występuje tu największa liczba niepodciągania wody** bo aż 10 próbek na 24 próbki. Reszta próbek podciągała w czasie od 5-53 min na wys. 7-33 kresek, co daje **słabe podciąganie**. **41 % nie podciągało wody, reszta słabo podciąga. Zła penetracja wody.**

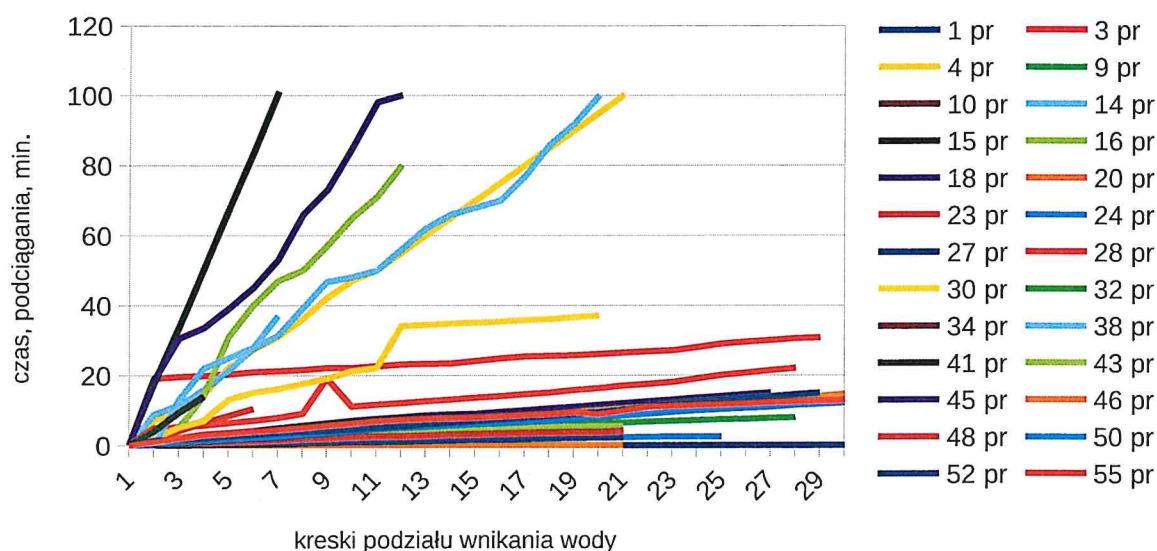
### Podciąganie kapilarne na dole, wewnątrz i na zewn. muru

Na całym dole większość próbek potrzebowała ok. 10-20 min aby wnikać w ok 20ml rurki. 8 próbek osiągnęło kilkanaście ml, 5 próbek potrzebowało dłuższego czasu aby wnikać do 22 ml(kresek). 4 próbki nie podciągały. 4 próbki potrzebowały bardzo długiego czasu bo aż 100 minut na wnikięcie w 8-22 kresek (ml) rurki. **Wyniki tu są najbardziej zróżnicowane.**

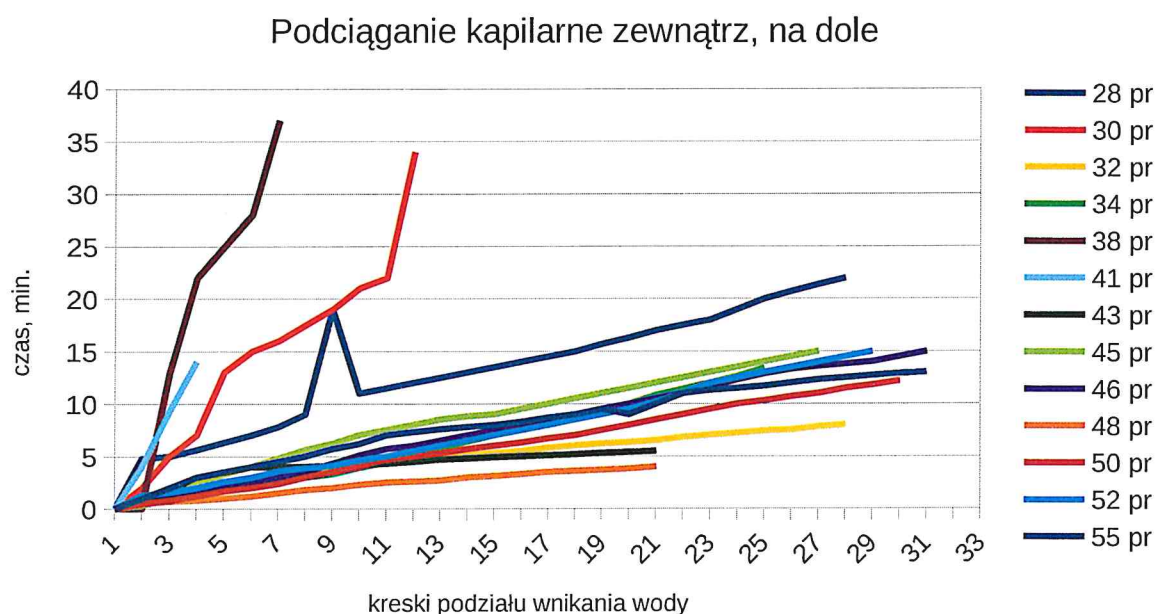
#### 4.6.4. Podciąganie kapilarne zewnętrzne, (na dole, na górze).

Na 13 próbek wszystkie podciągały, jednak czas podciągania był szybki, 7 próbek podciągnęło w czasie 8-22 minut na wys. ok 30 kresek (ml.) natomiast 2 próbki długo ok. 30 min na wys. 7-14 kresek. Przyczyną może być lekkie nagrzewanie lampami. **100 % podciągania kapilarnego. Najlepsza penetracja.**

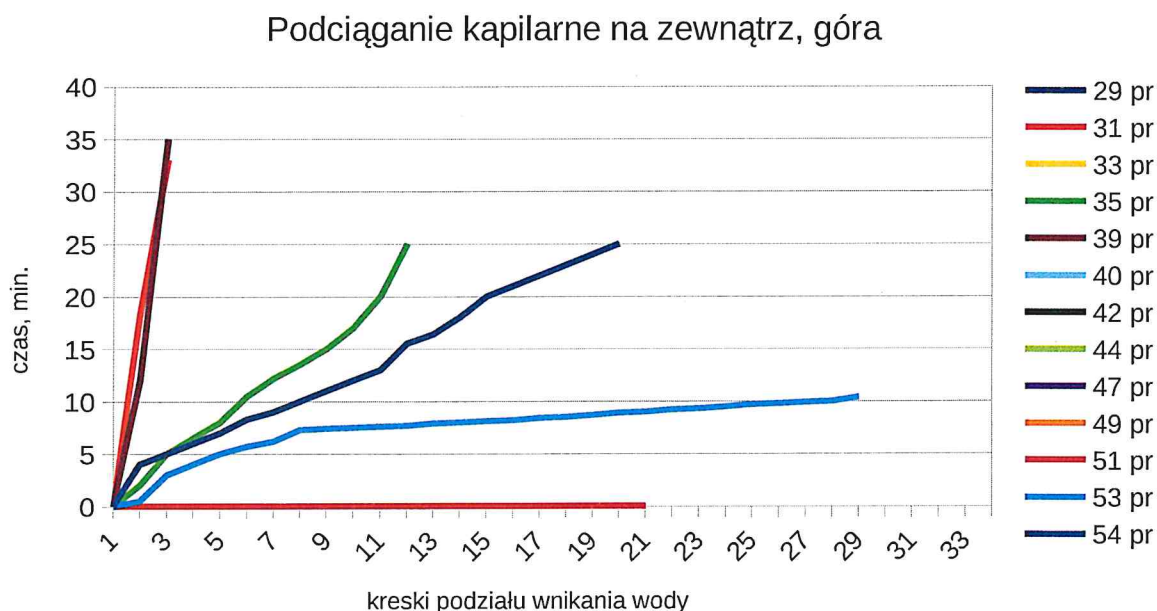
Aż 8 próbek z 13 próbek nie podciągało wody, a 5 próbek podciągnęło w czasie ok. 10-35 min na wys. 3-30 kresek (ml) rurki. Przyczyną może być hydrofobowość (po wzmacnianiu). **Aż 60 % nie podciąga, reszta średnio.**

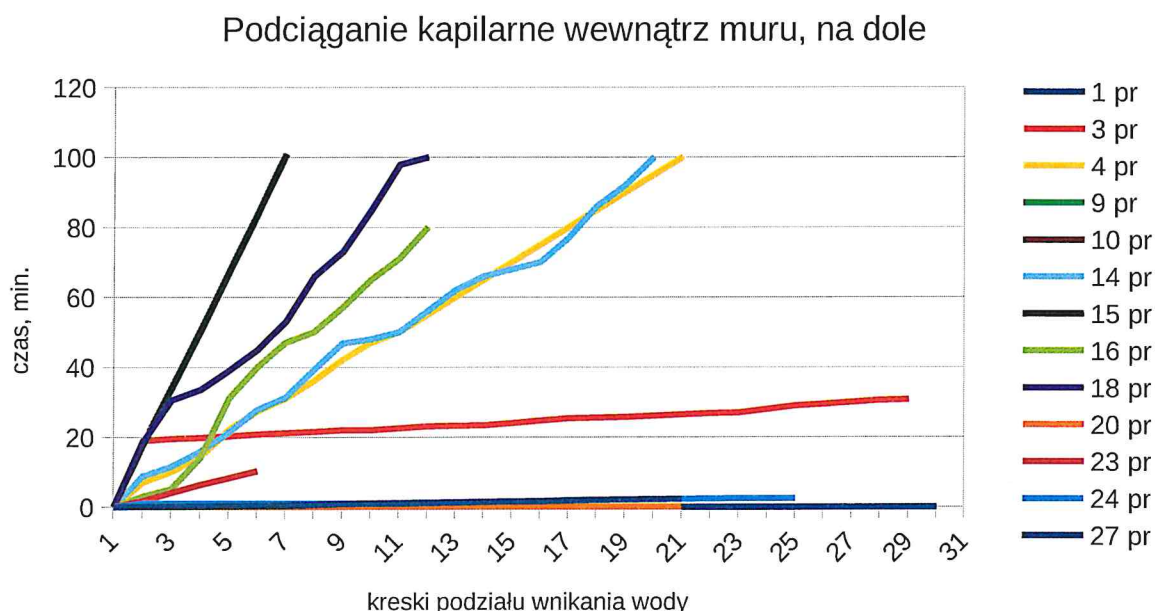
#### 4.6.5. Podciąganie kapilarne wewnątrz, (na dole, na górze).

4 próbki na 13 próbek nie podciąga wody, 5 próbek potrzebowały bardzo długiego czasu bo aż 100 minut na wnikięcie na wys. 9-22 kresek (ml). 2 próbki podciągnęły szybko do 3 min na wys. 22 kresek, dwie próbki na średnio bo wys. 30 kresek w ok. 30min. **Słabe podciąganie kapilarne na dole wewnątrz muru. Czyli ok. 70% nie podciąga lub bardzo słabo.**

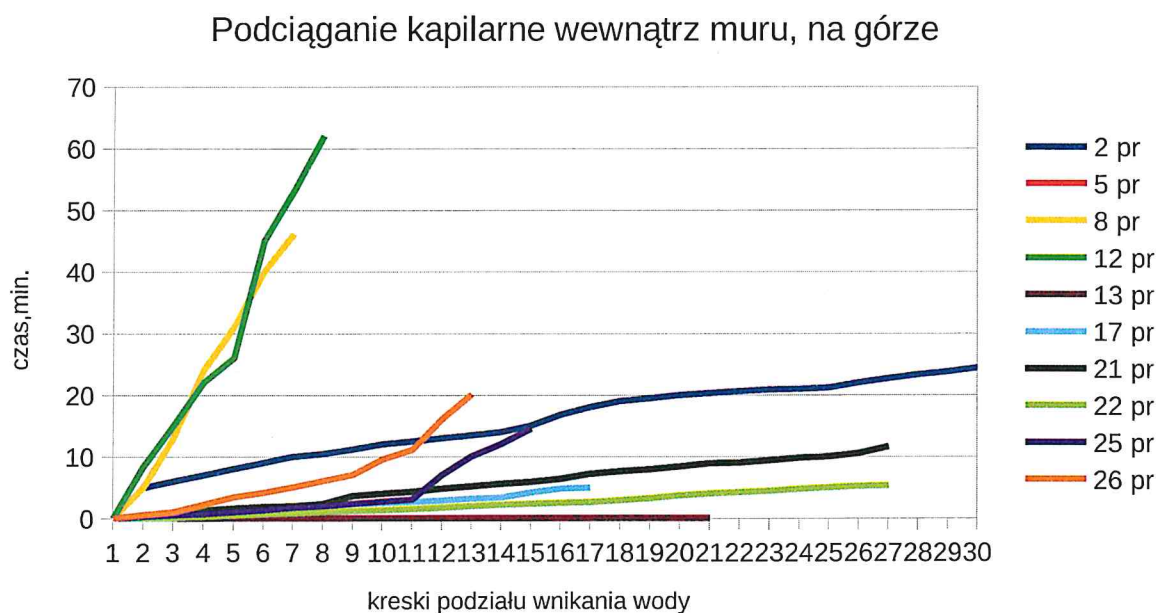
Na 10 próbek dwie nie podciągają, dwie bardzo długo ok. 50 min do 10 kresek (ml), 6 próbek podciągało średnio bo od 5-25 min do wys. 16-30 kresek. **Czyli 40% nie podciąga, reszta średnio.**
