## EKSPERTYZA TECHNICZNA KONSTRUKCYJNO-BUDOWLANA

**Obiekt:** ROZBUDOWA DOMU STRAŻAKA W LEWNIOWEJ  
WRAZ Z PRZEBUDOWĄ

**Temat:** OCENA STANU TECHNICZNEGO BUDYNKU  
OSP w LEWNIOWEJ POD KĄTEM ROZBUDOWY  
O DODATKOWE POMIESZCZENIA UŻYTKOWE  
I PRZEBUDOWY DACHU

Listopad 2017

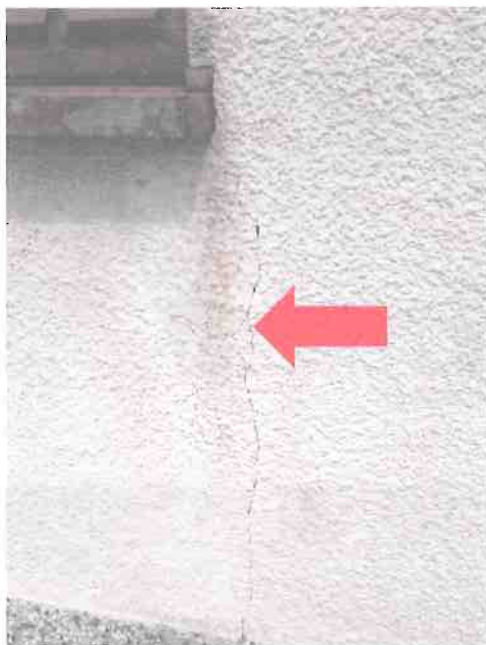
Konstrukcja parteru i piętra budynku jest w stanie conajmniej dostatecznym, nieliczne niegroźne zarysowania świadczą o bezproblemowej eksploatacji budynku oraz odpowiedniej nośności konstrukcji fundamentów, ścian czy stropów. Zarysowania ścian zewnętrznych nie mają odpowiedników na ścianach wewnętrznych co może świadczyć, że zarysowaniu uległa tylko warstwa licowa muru z cegły.

Fot.2. Zarysowanie ściany zewnętrznej  
w okolicach dolnego narożnika okna

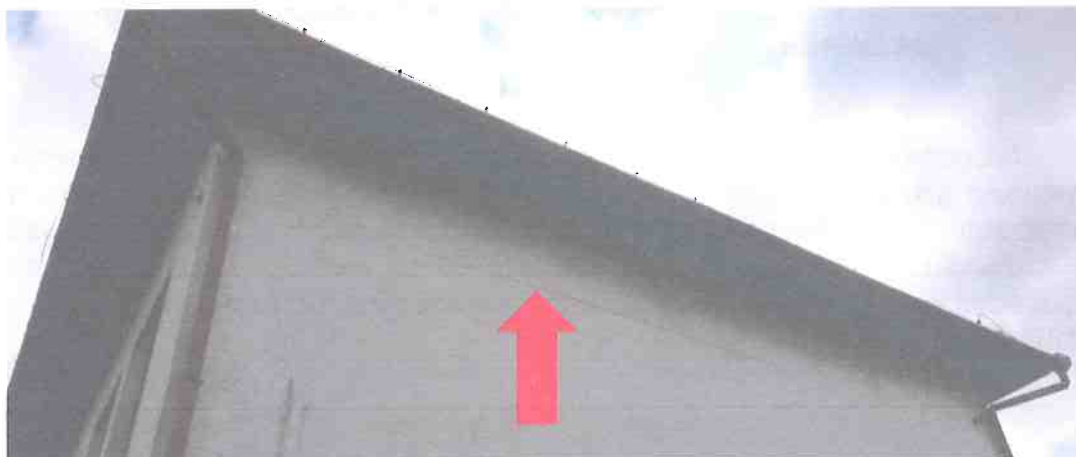
Inaczej niż w przypadku parteru i piętra wygląda konstrukcja poddasza budynku, ścianki kolankowe wymurowano bez ścian usztywniających, bez rdzeni żelbetowych, a także bez wieńca pod murlatą, dodatkowo murlaty oparte na ścianie kolankowej nie są w żaden sposób połączone z tą ścianą. Efektem tego jest pęknięcie ściany tuż nad stropem widoczne wokół budynku po zewnętrznej stronie oraz pęknięcia w narożach (Fot.3, Fot.4) a także skrócenie murlaty na ścianie kolankowej (Fot.5).

Fot.3. Pęknięcie ściany na na wysokości stropu nad piętrem

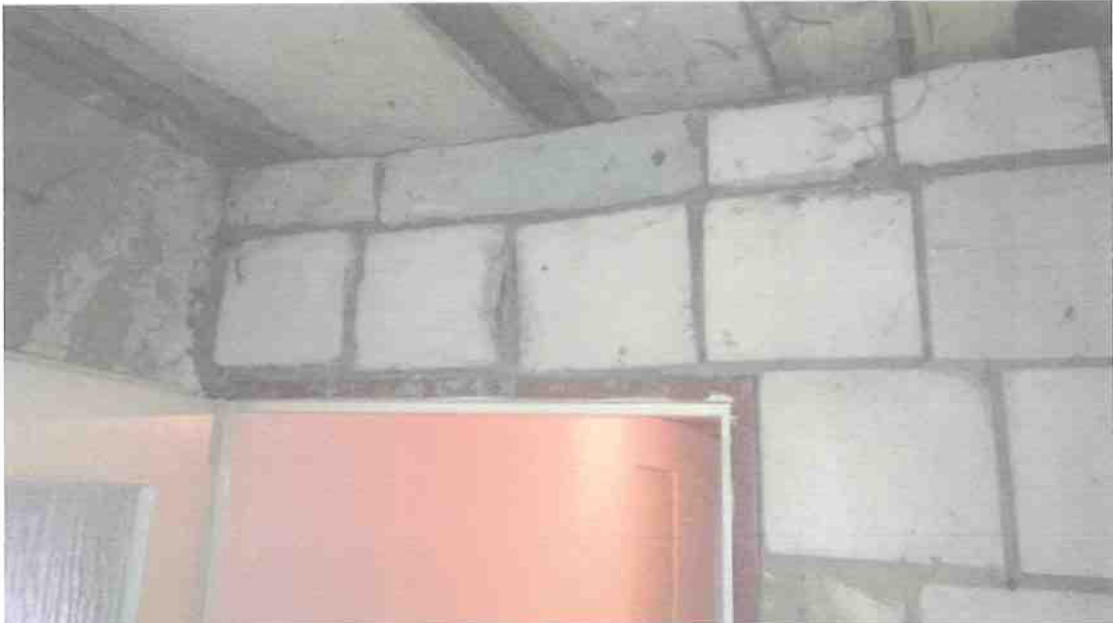
Fot.6. Ściana działowa poddasza – nadproże nad drzwiami

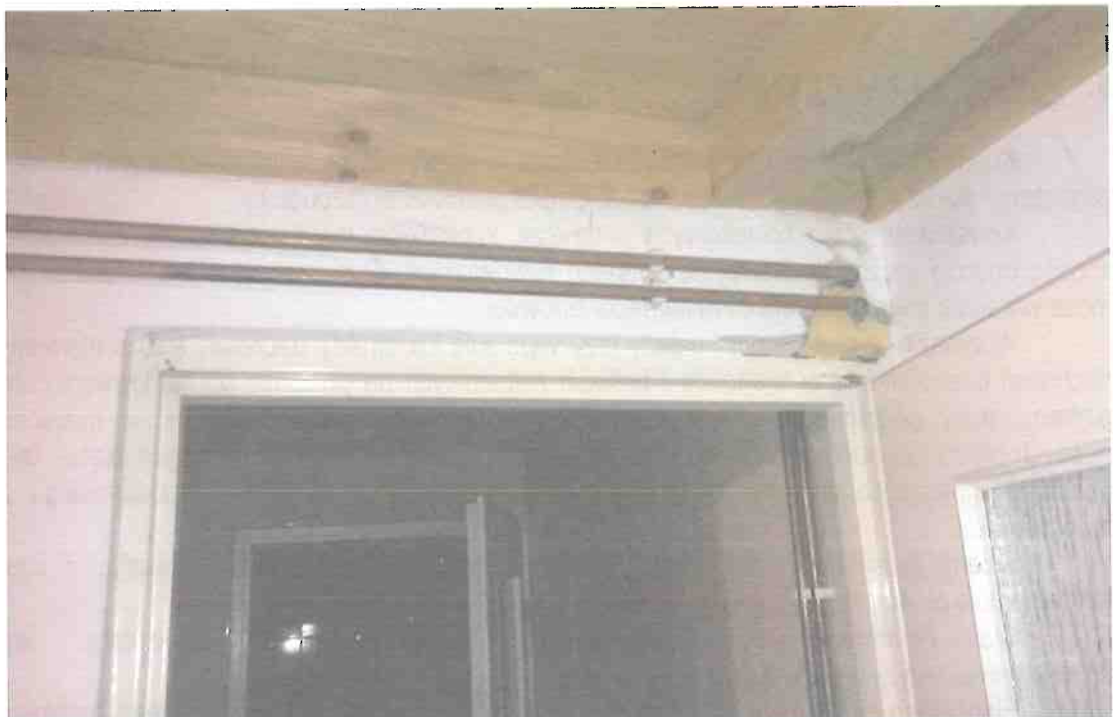
Fot.7. Ściana działowa poddasza – nadproże nad drzwiami
