NARODOWY INSTYTUT KARDIOLOGII
im. Prymasa Tysiąclecia Stefana Kard. Wyszyńskiego
04-628 Warszawa, ul. Alpejska 42

**Okresowa roczna kontrola ogólnobudowlana stanu
technicznego obiektów Instytutu.**

luty 2021 r.

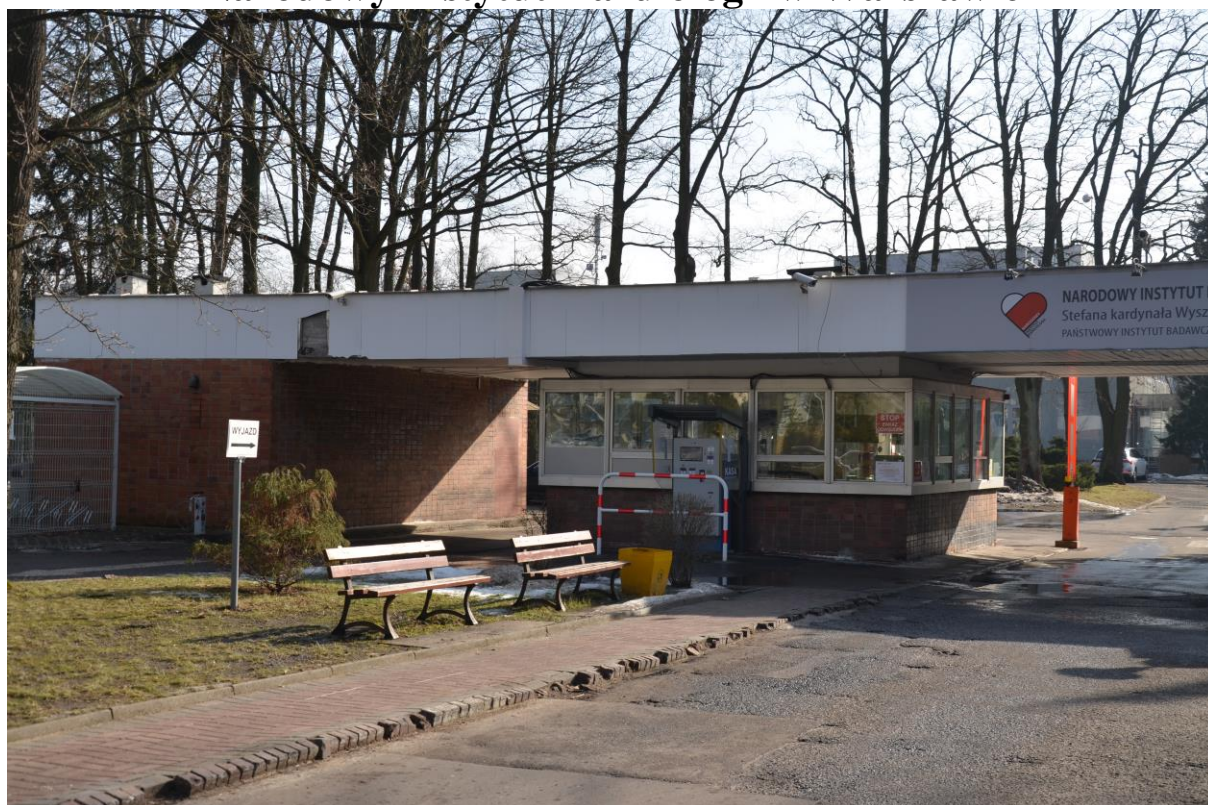
Zdjęcie 1. Wjazd do Instytutu.

Nawierzchnia chodników, jezdni i parkingów przed wejściem głównym do Instytutu została wymieniona /zdjęcie 9/. Pozostałe nawierzchnie komunikacyjne wymagają sukcesywnej naprawy. Jedynie parking przy nowo wybudowanym budynku K jest w dobrym stanie. Parkingi leśne Teren zielony jest zadbany, bez widocznych nieprawidłowości. Na bieżąco należy sprzątać liście, szczególnie w okolicach wpustów deszczowych. Ogrodzenie jest w dobrym stanie, wymaga jedynie drobnych napraw konserwacyjnych /malowanie, naprawa cokołu/. Wjazd do Instytutu nie jest zbyt estetyczny /zdjęcie 1/. Przy budynku RM przy kratce ACO obniżona jest kostka betonowa /zdjęcie 14/, najprawdopodobniej na skutek podsiąkania wody. Aktualnie budowany jest nowy pawilon J /zdjęcie 26/. Nadal funkcjonuje kuchnia kontenerowa /zdjęcie 20/. Na terenie znajdują się budynki przeznaczone do wyburzenia /warsztaty, wejście, zbiornik podziemny/ ze względu na planowane inwestycje /zdjęcia 1, 2, 3, 4, 5 i 6/. Ich stan wykazuje duże zużycie techniczne.

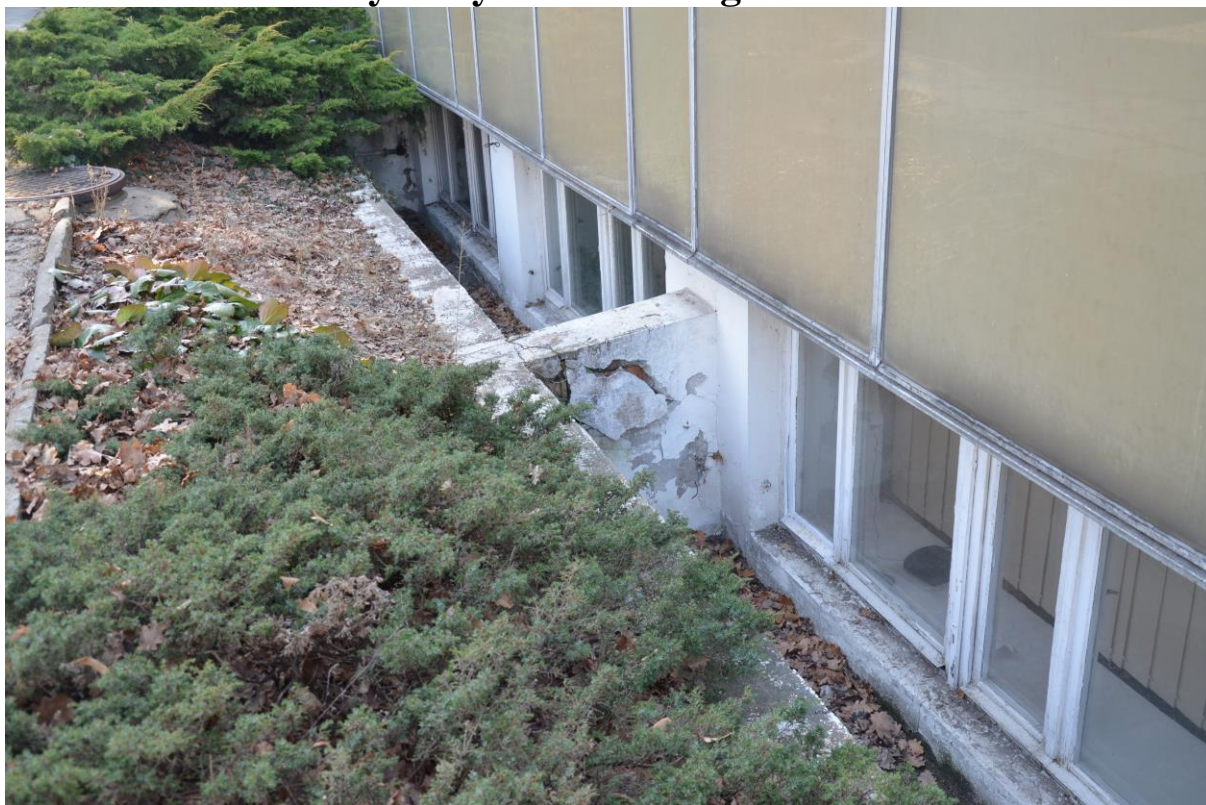
Elewacja większości budynków obiektu kwalifikuje się do naprawy lub wymiany /zdjęcia 15, 25, 31 i 34/. W ciągu budynków E 1-3 wykonano już remont elewacji /zdjęcie 9/. W większości są to elewacje szklane lub płyty azbestowe na rusztach drewnianych lub metalowych /zdjęcie 42/. Płyty powinny być sukcesywnie eliminowane /w załączeniu ocena bezpieczeństwa/. Elewacje szklane technicznie są zużyte. Na budynku H5 uszkodzone są elementy elewacji /zdjęcia 23 i 24/. Bariierka schodów przy budynku H2 nie powinna mieć ostrego zakończenia /zdjęcie 21/. Budynek rehabilitacji ma szczególnie zniszczoną elewację /zdjęcia 11 i 12/. Elewacje pozostałych budynków zużyte technicznie, ale bez uszkodzeń /zdjęcia 8, 16, 18 i 19/. Elewacje budynków H6, stacji trafo i budynku K /zdjęcia 10, 13 i 17/ są w dobrym stanie. Elewacja budynku RM jest zazieleniona. Zniszczony jest również murek studni doświetlającej piwnice budynku CZG /zdjęcie 7/. Podest schodów do apteki /zdjęcie 41/ ma zniszczone płytki gresowe.

Zdjęcie 7. Studzienki doświetlające bud. CZG.

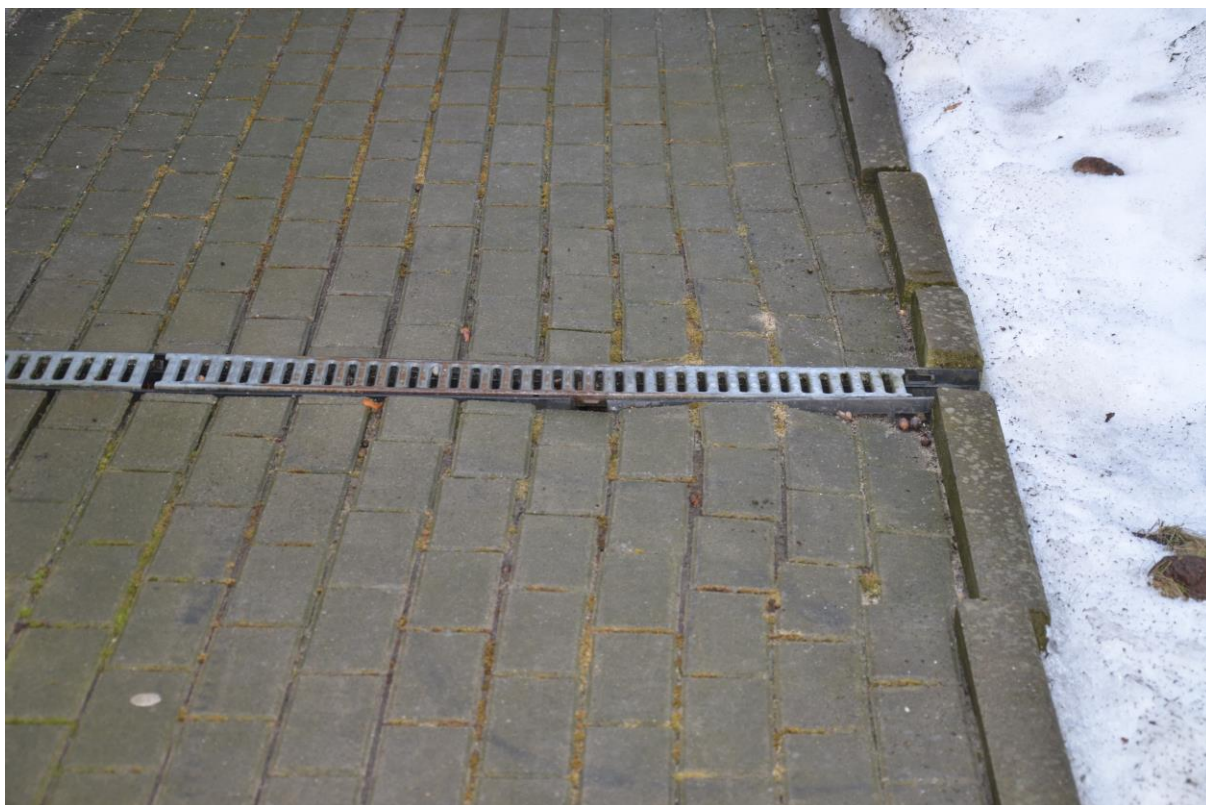
Zdjęcie 14. Uszkodzony chodnik przy kratce ACO budynek RM.

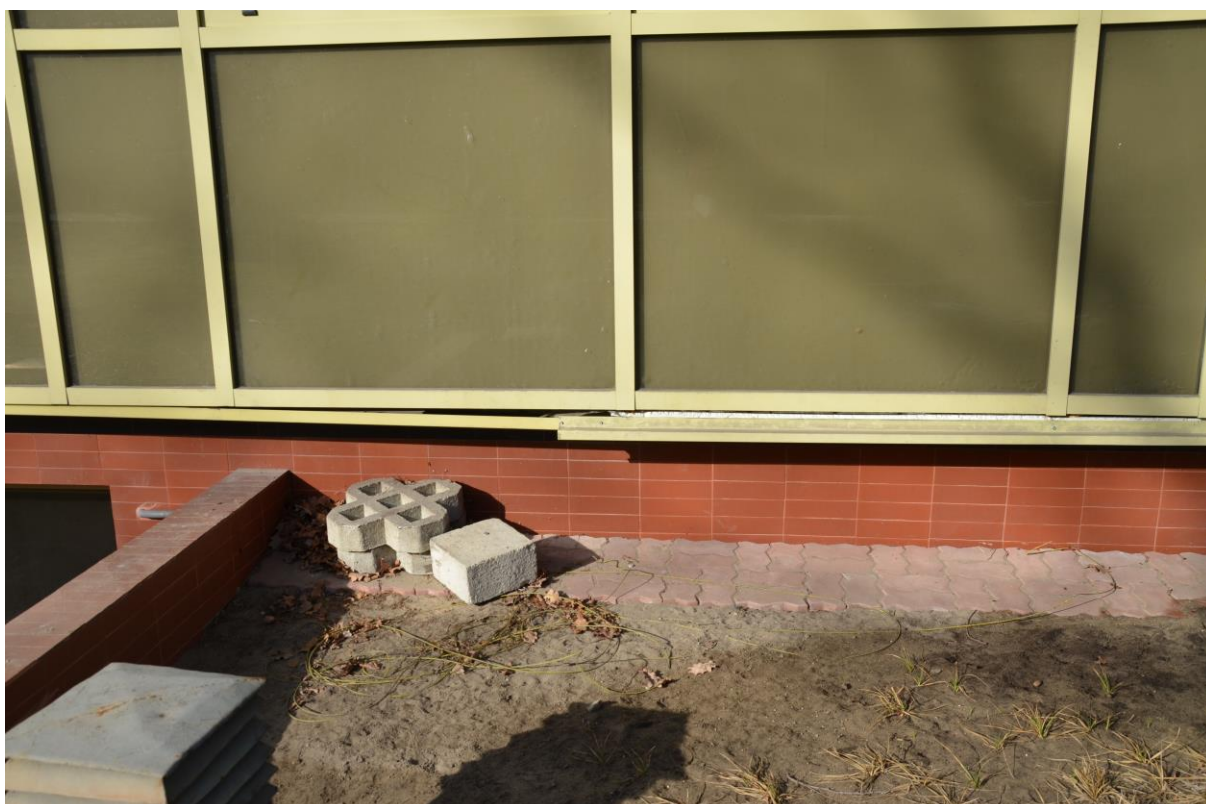
Zdjęcie 24. Budynek H5 uszkodzony element elewacji.

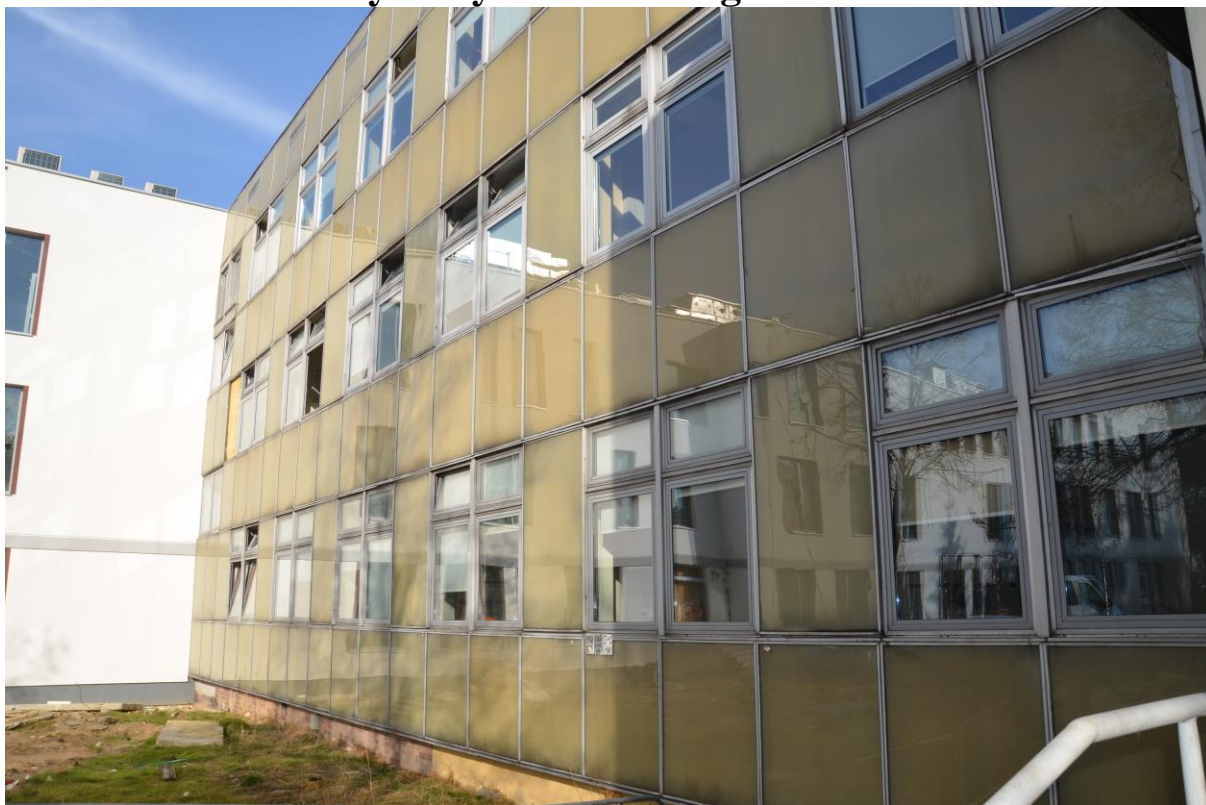
Zdjęcie 25. Budynek H1 uszkodzona płyta elewacyjna.

- zreperować dachy i kominy na budynkach nie przeznaczonych do inwestycji,
- kontynuować wymianę okładzin elewacji budynków,
- sukcesywnie usuwać liście z koryt dachowych i rynien, szczególnie w okresie przed zimą,
- na bud. C naprawić rozpiętą instalację odgromową.

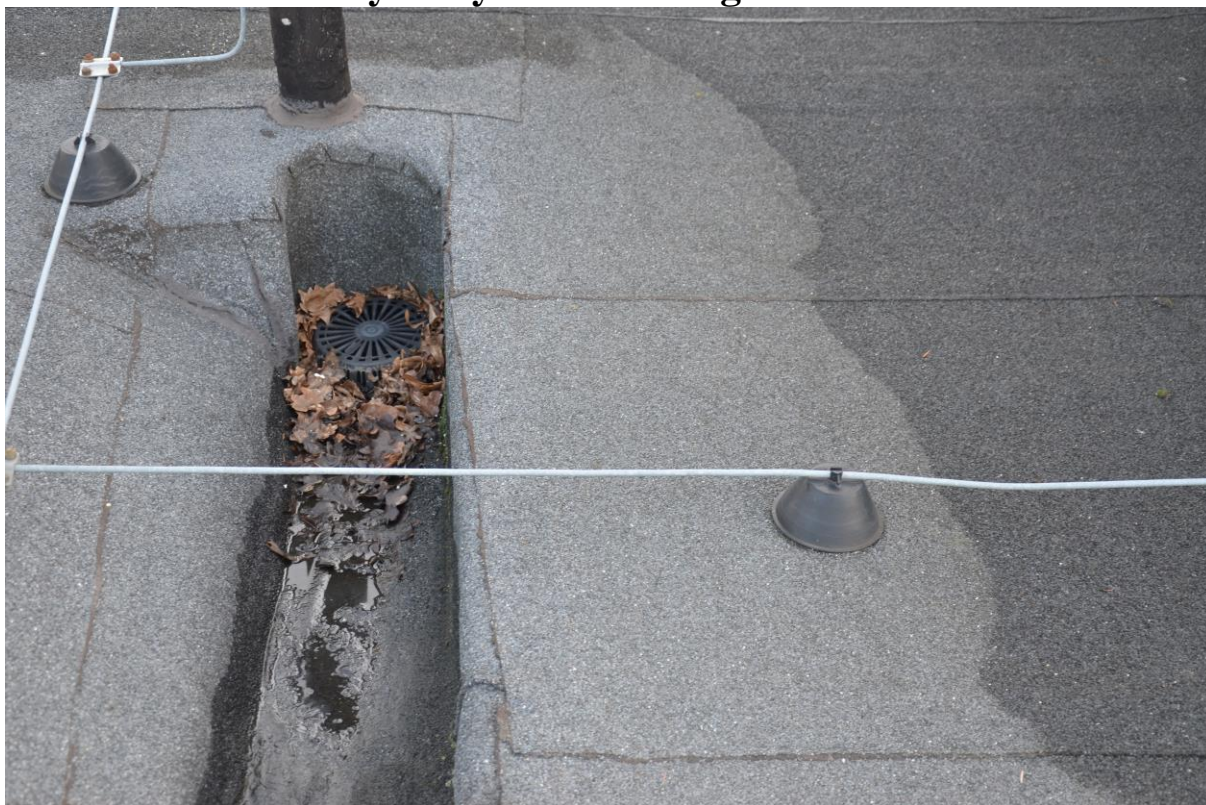
instalacja odgromowa kwalifikuje się do wymiany. Praktycznie na wszystkich budynkach do oczyszczenia są koryta i wpusty dachowe /zdjęcia 27, 28, 29, 30 i 38/. Na bud. C rozpięta jest instalacja odgromowa /zdjęcie 32/.

Zdjęcie 27. Budynek E1 oczyścić koszt wpustowy.

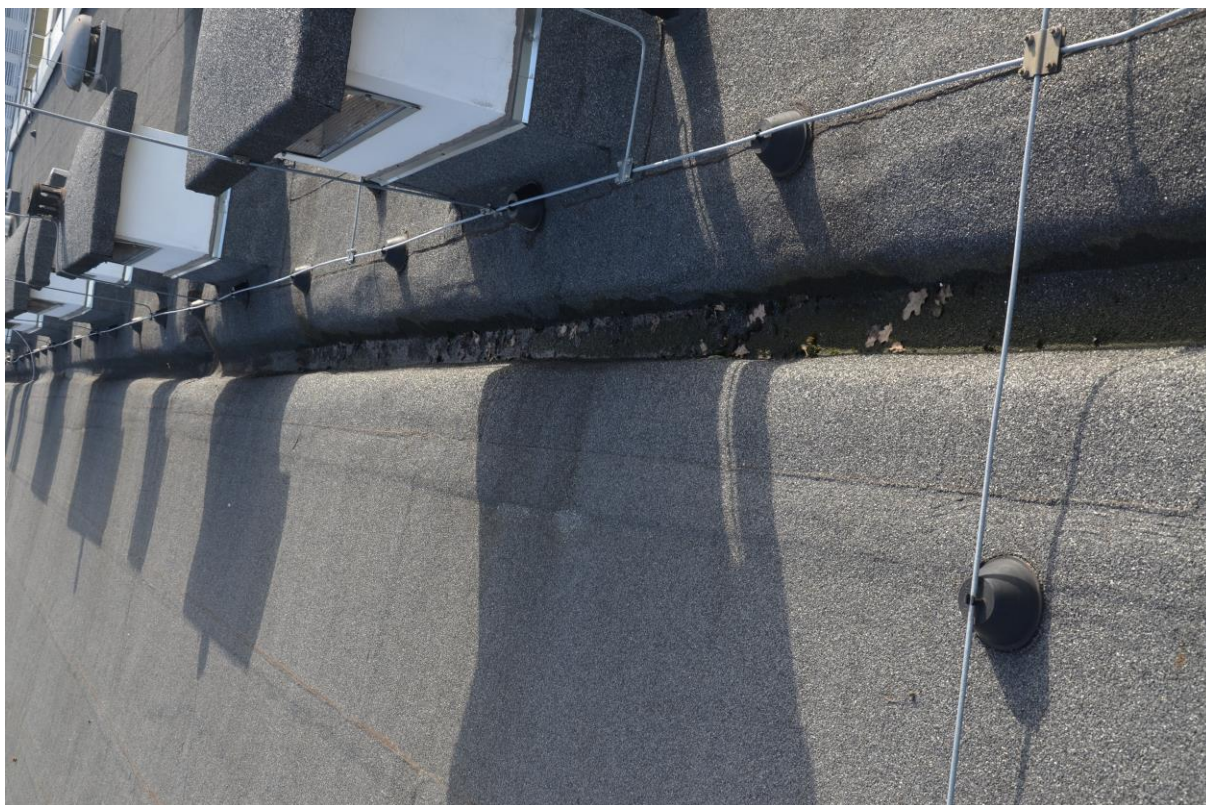
Zdjęcie 28. Budynek E1 oczyścić koryto ze żwirku papowego.

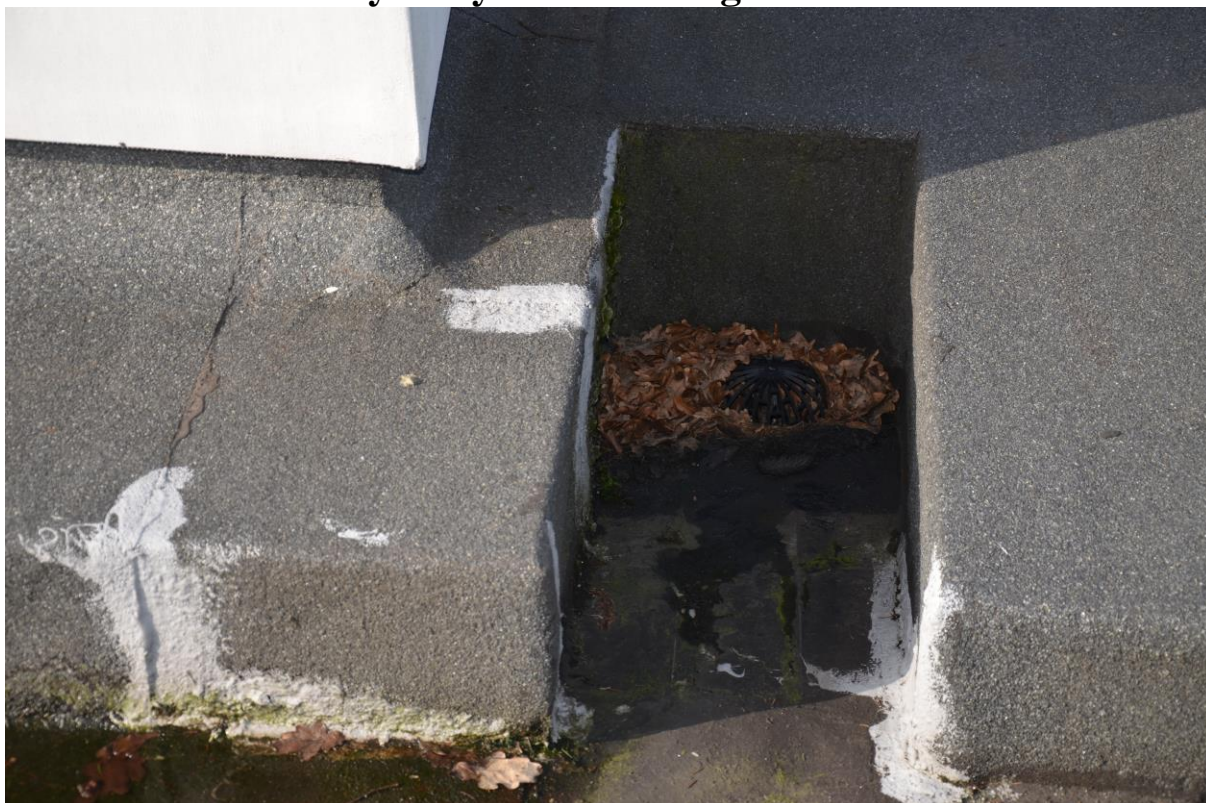
Zdjęcie 29. Budynek D oczyścić wpust z liści.

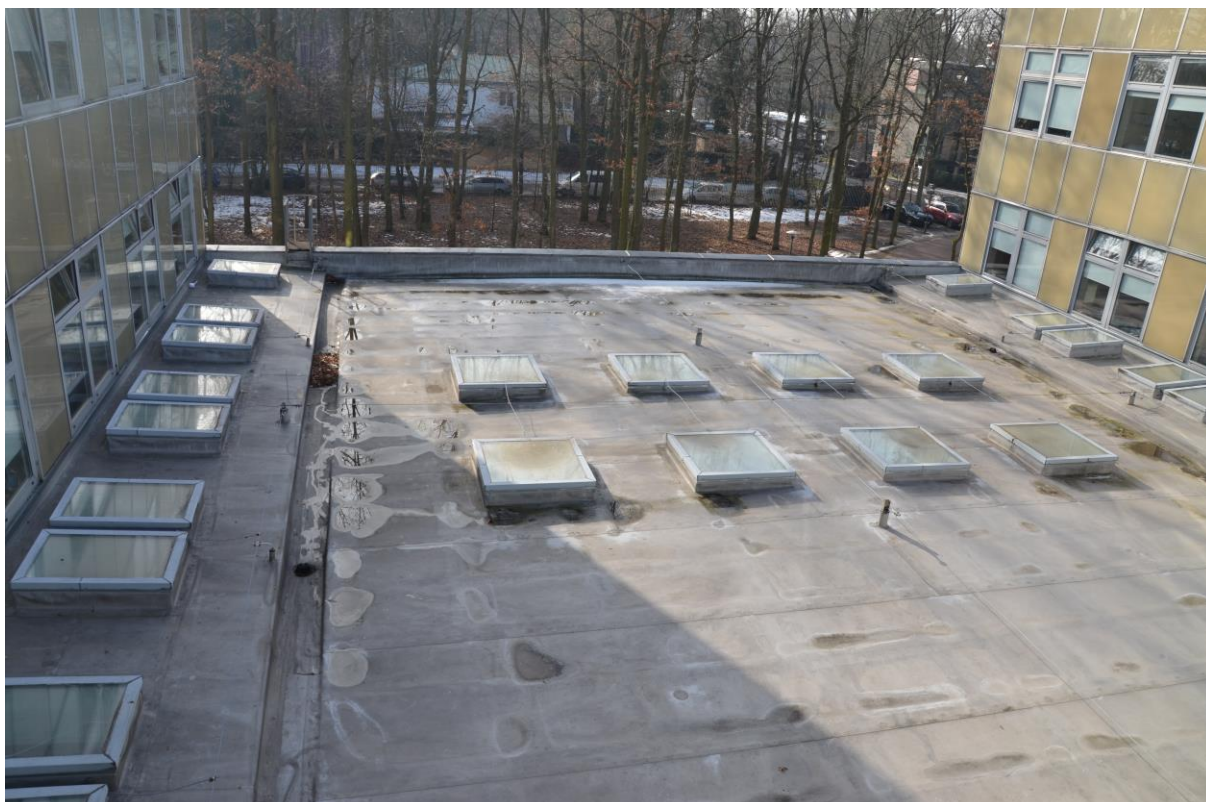
Zdjęcie 30. Budynek H6 pokryty membraną do oczyszczenia koryto z liści.

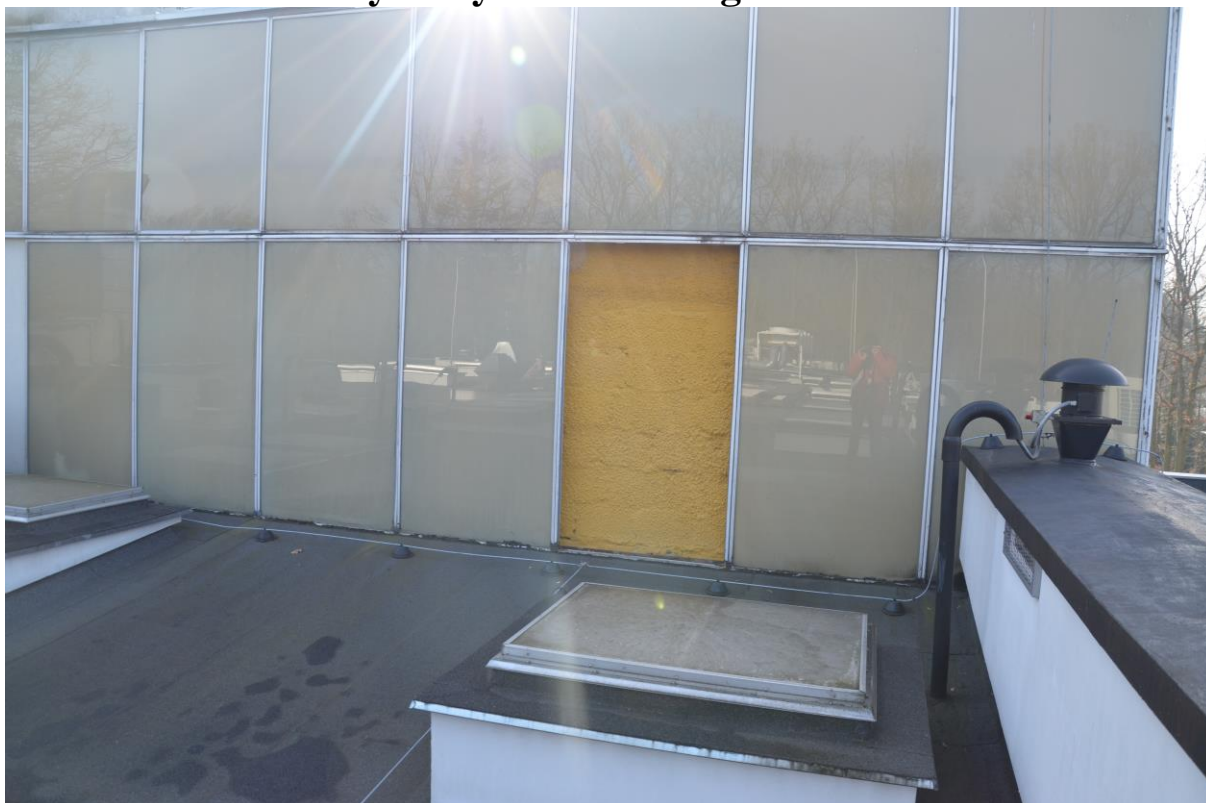
Zdjęcie 31. Budynek H4 brak płyty elewacyjnej.

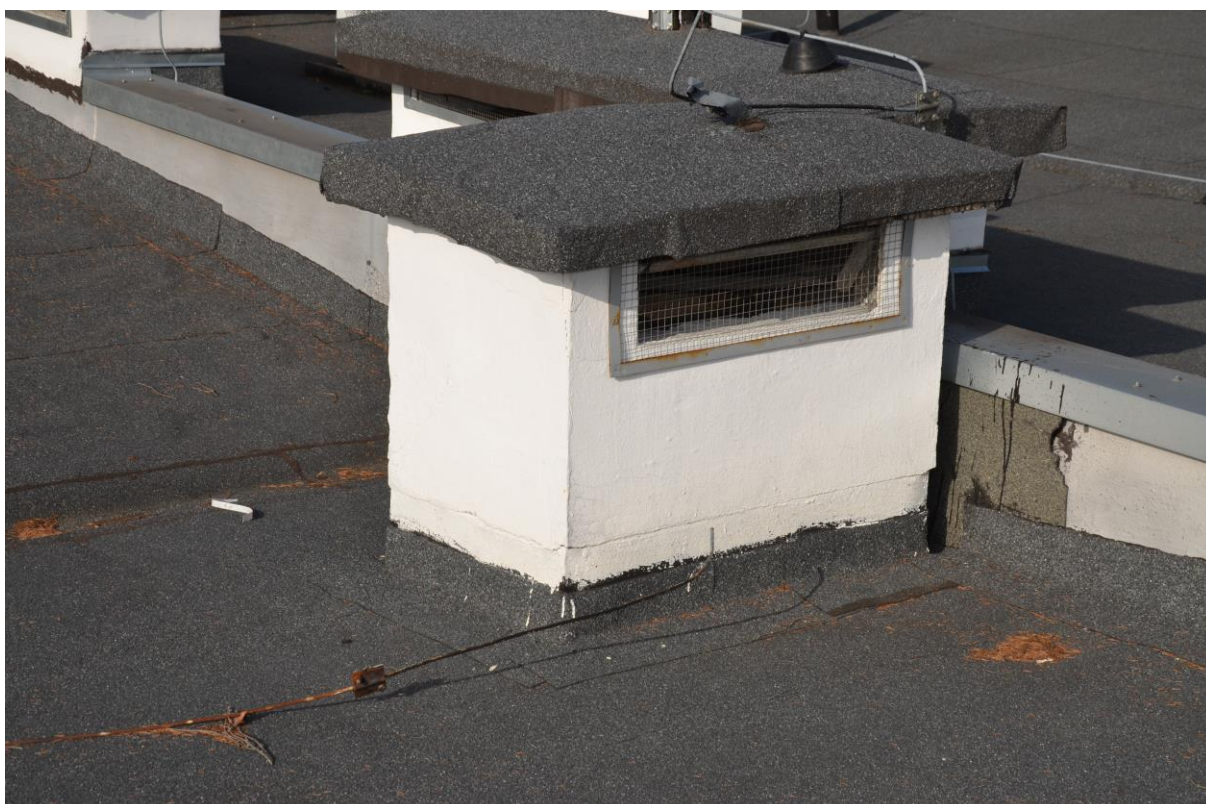
Zdjęcie 32. Budynek C rozpięta instalacja odgromowa.

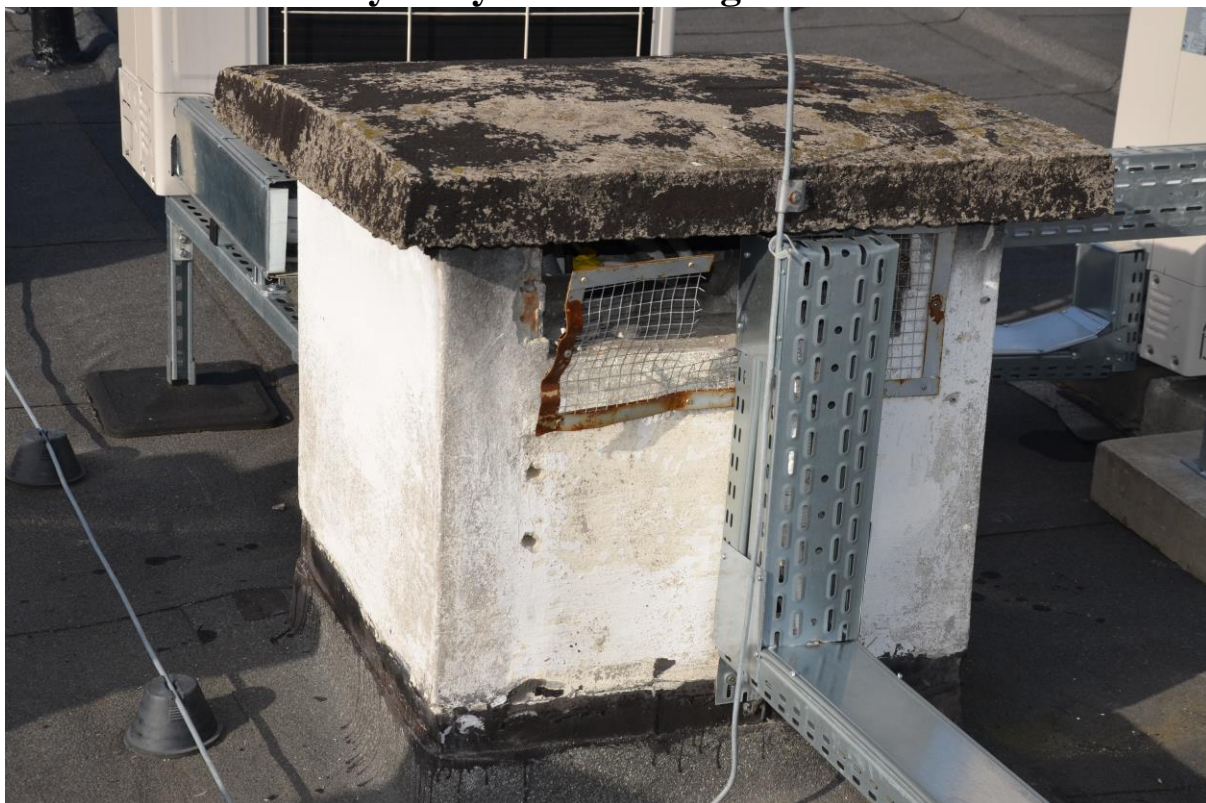
Pokrycia dachowe na budynkach są wykonane przeważnie z papy termozgrzewalnej, część pokryta jest membraną. Zniszczone pokrycie papowe występuje na budynkach F /zdjęcia 35 i 36/ i E4 /zdjęcie 37/, B uszkodzona kratka otworu wentylacyjnego komina /zdjęcie 33/. Na tych budynkach do naprawy są również kominy – czapki betonowe, tynk. Na nich również

Zdjęcie 33. Budynek B uszkodzona kratka komina.

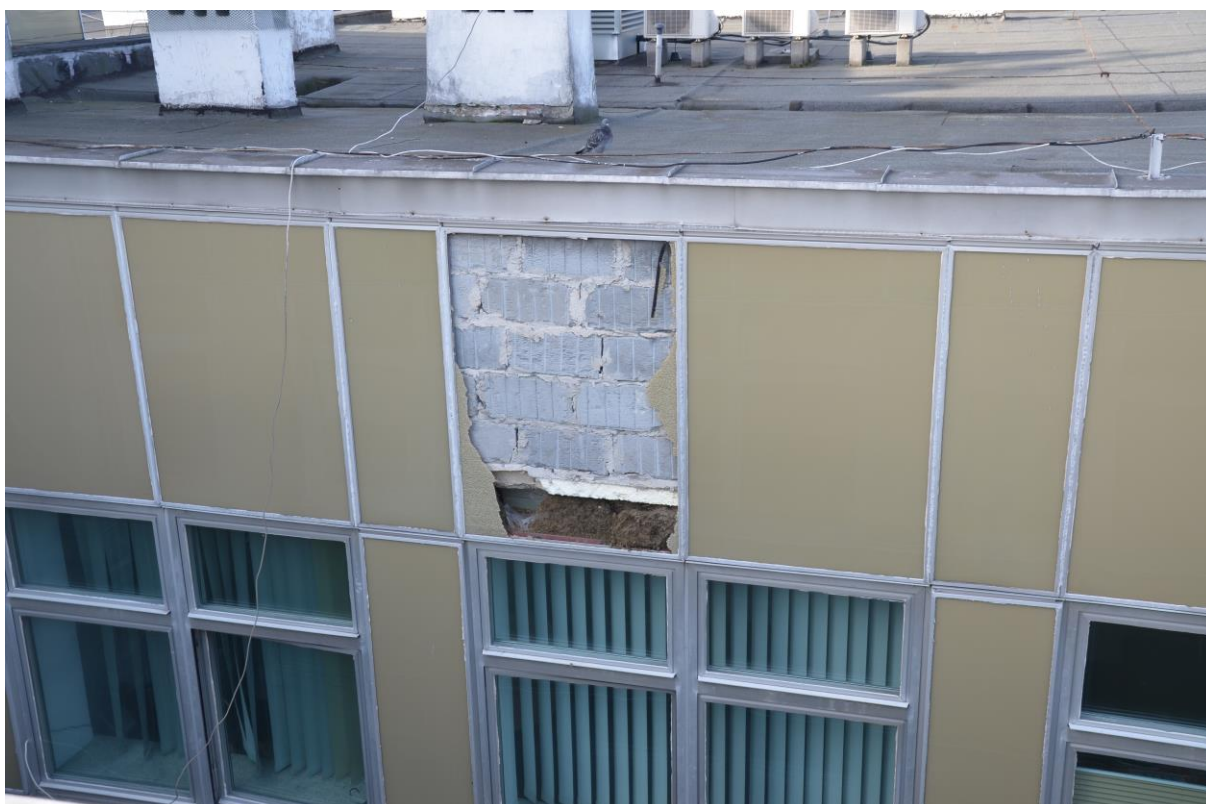
Zdjęcie 34. Budynek F brak płyty elewacyjnej.

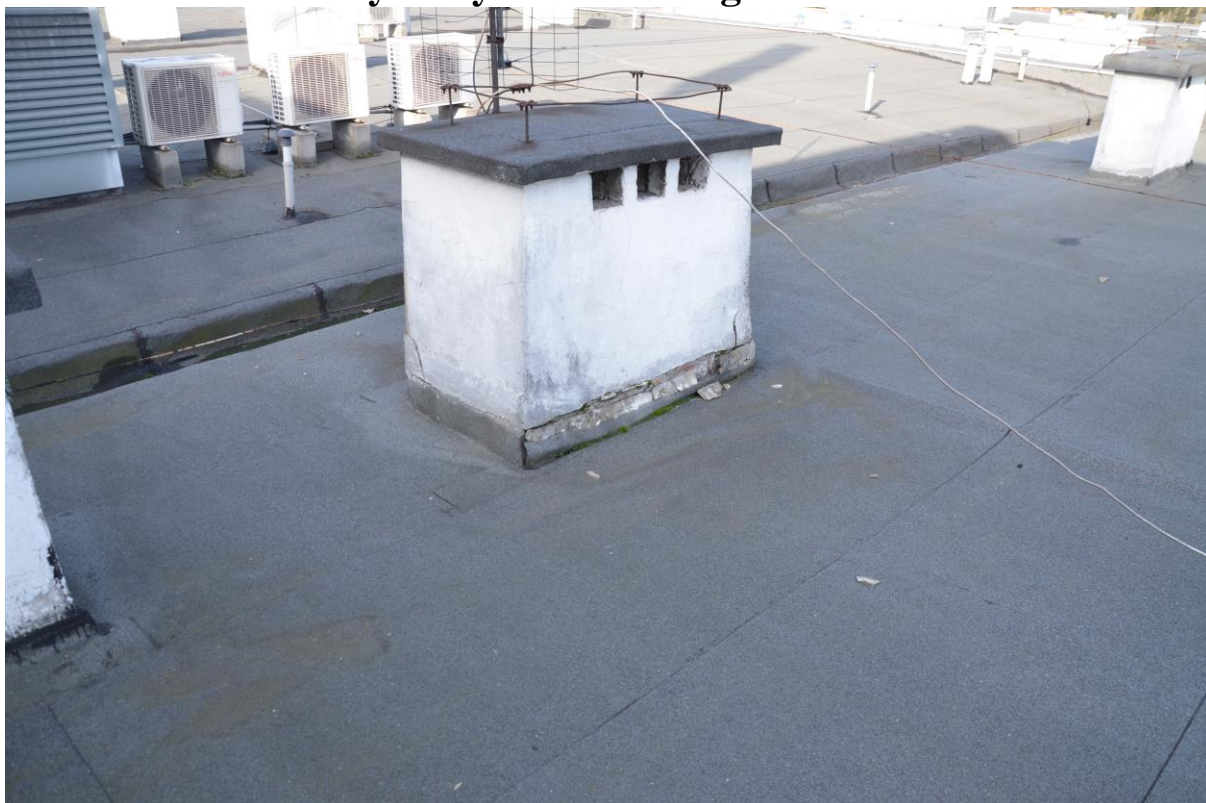
Zdjęcie 35. Budynek F uszkodzona wydra komina.

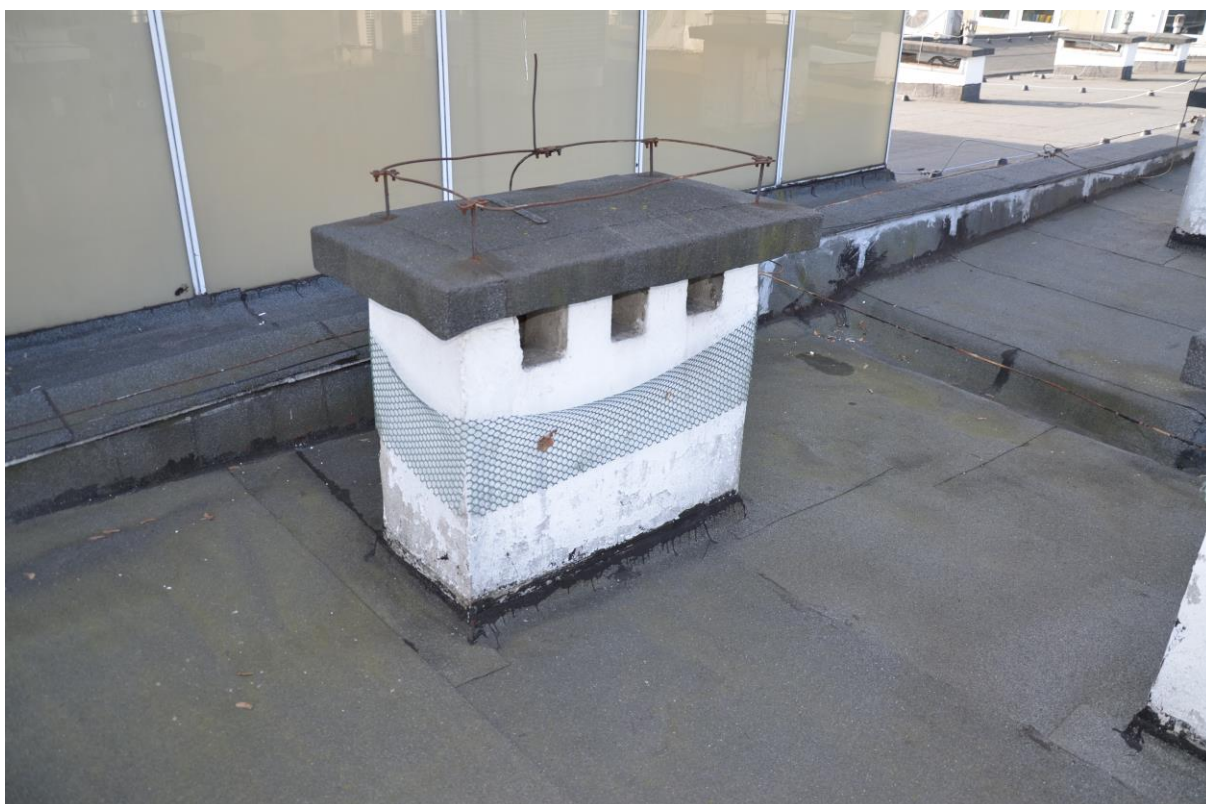
Zdjęcie 36. Budynek F nieskuteczna ochrona otworu wentylacyjnego komina.

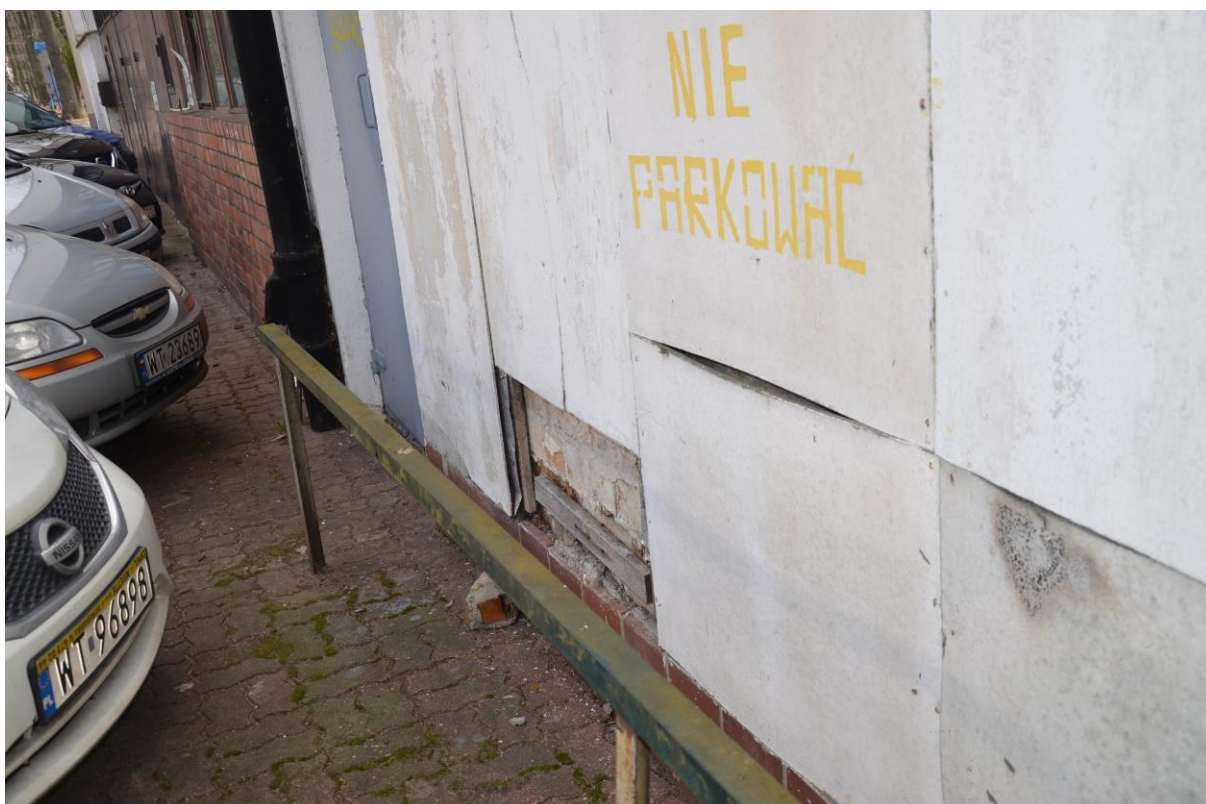
Zdjęcie 42. Płyty okładzinowe budynku warsztatowego.

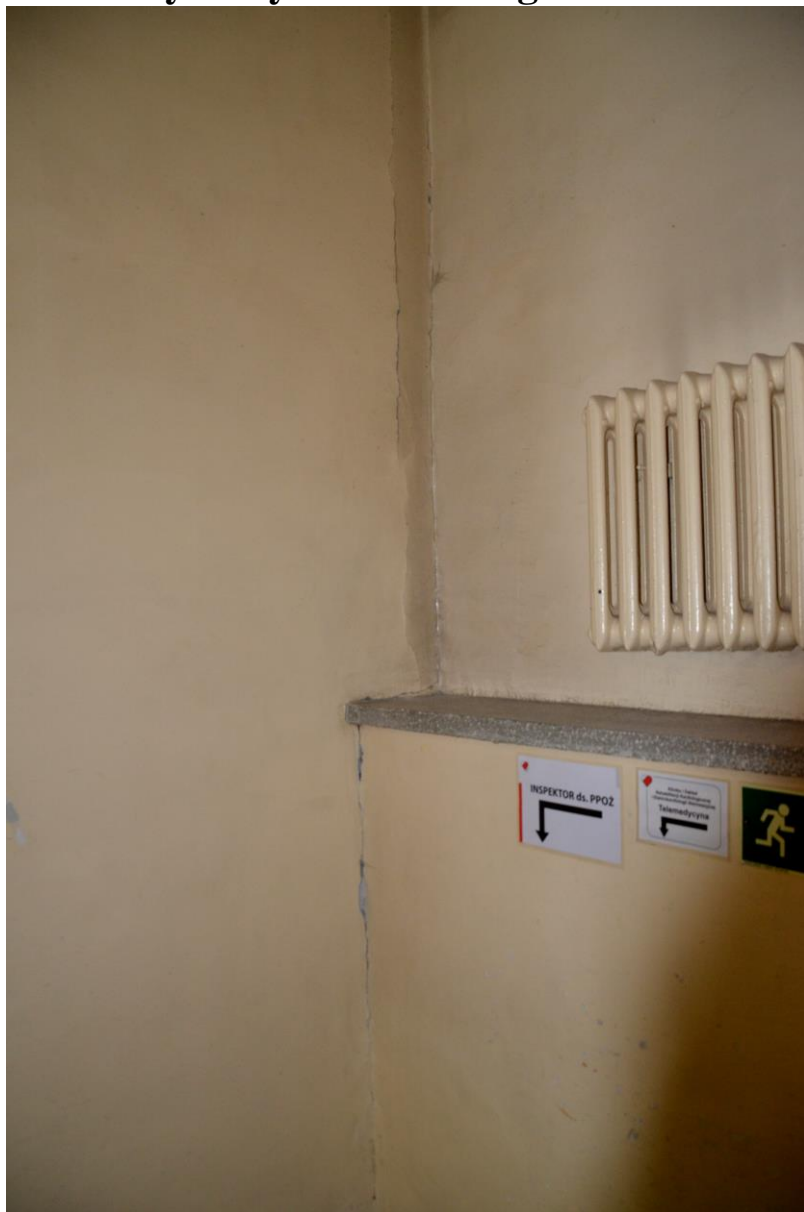
Pomieszczenia wewnętrzne generalnie są w dobrym stanie, zadbane. W najgorszym stanie są pomieszczenia techniczne i gospodarcze. Zwykle znajdują się w budynkach przeznaczonych do wyburzenia w związku z nowymi inwestycjami. W zejściu do piwnicy w budynku CZG jest pionowe pęknięcie ściany – suche /zdjęcie 43/. W piwnicy pod bud. H3-H4 jest zniszczona posadzka z PCV. Pod bud. E1-3 korytarz został pomalowany. Pozostałe pomieszczenia nie wykazują nieprawidłowości.

Zdjęcie 43. Pęknięcie ściany w zejściu do piwnicy CZG.
