DOKUMENTACJA KONSERWATORSKA

PROGRAM PRAC KONSERWATORSKICH

Dwóch wież strażniczych i dwóch bram obozowych wiodących na teren byłego niemieckiego podobożu KL Auschwitz III – Blechhammer w Sławięcicach (Kędzierzynie-Koźlu) – filii obozu w Oświęcimiu.

BASE & DIRECT A.W. WASZKIEWICZ SP. JAWNA ul. Hugona Kołłątaja 9/4, 05-091 Ząbki,
mgr Agnieszka Waszkiewicz, mgr Sebastian Romaniuk, inż. Tomasz Grala, Ząbki 2023

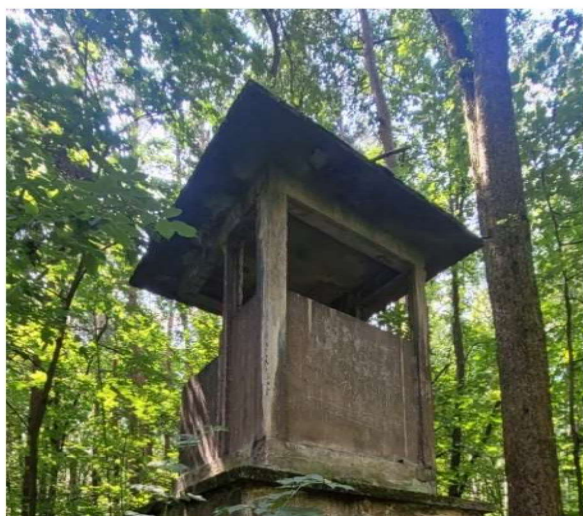
Obiekt ma zachowaną pełną formę konstrukcyjną, a jego ogólny stan można określić jako zróżnicowany. Przy fundamentach obiektu rozwinęła się roślinność – liczne krzewy, drzewa i inna niższa roślinność. Tak bliski kontakt z florą, spowodował rozwój różnego rodzaju mchów i porostów na daszku górnej części wieżyczki i w jej dolnych kondygnacjach - przede wszystkim cała część muru oporowego oraz daszki i ściany zewnętrzne są nimi porośnięte. Szczególnie górna część wieżyczki, czyli elementy osłaniające (daszki), była najbardziej wystawiona na rozwój mchów i porostów, co doprowadziło do wielu uszkodzeń mechanicznych betonu.

Fot. nr 8 Wieżyczka strażnicza obozowa z widocznymi mchami, porostami i roślinami (na górnym i dolnym daszku oraz górnej kondygnacji). Widoczne są również ataki wandalizmu w formie wrytych piktogramów, nr 1 i nr 105 na mapie.

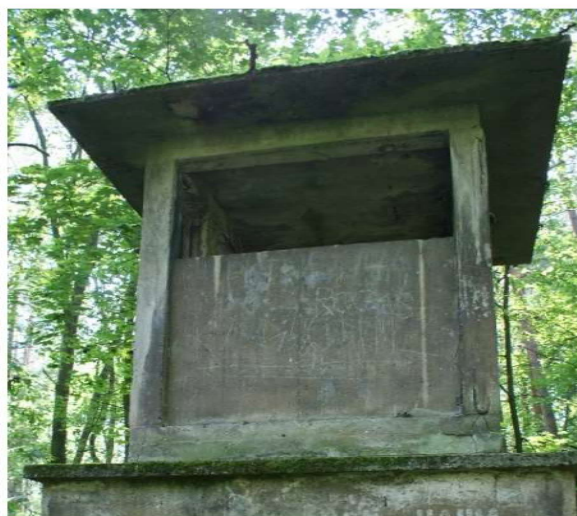
Fot. nr 9 Wieżyczka strażnicza obozowa z widocznymi mchami i porostami i roślinami (na górnym i dolnym daszku oraz górnej kondygnacji). Widoczne są również ataki wandalizmu w formie wrytych piktogramów nr 1 i nr 105 na mapie

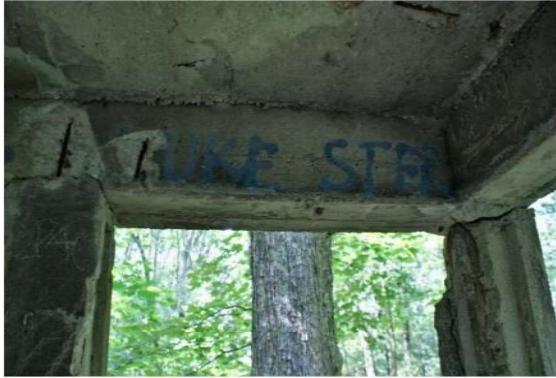
Roślinność przyczyniła się również do wzrostu zasolenia w wewnętrznej części daszku, co razem z wodą, doprowadziło do korodowania elementów metalowych w kilku miejscach daszku i okiennic. Widoczne są ogniska korozji i uszkodzenia formy filarów okien wieżyczki. W niektórych miejscach powstały długie i głębokie szczeliny. Widać też wiele uszkodzeń mechanicznych na styku poszczególnych elementów wieżyczki – jak np. w przypadku filarów okien i obu daszków. Ponadto zarówno od wewnętrznych, jak i zewnętrznych części górnej kondygnacji wieżyczki i jej ścian dokonano wielu ataków wandalizmu - z użyciem sprayów oraz ryjąc bezpośrednio w betonowym materiale ścian.

Fot. nr 10. Widoczne uszkodzenia mechaniczne, spowodowane korozją metalowego szkieletu, a także piktogramy/tagi na powierzchni masy betonowej, wewnątrz wieżyczki nr 1 i nr 105 na mapie.

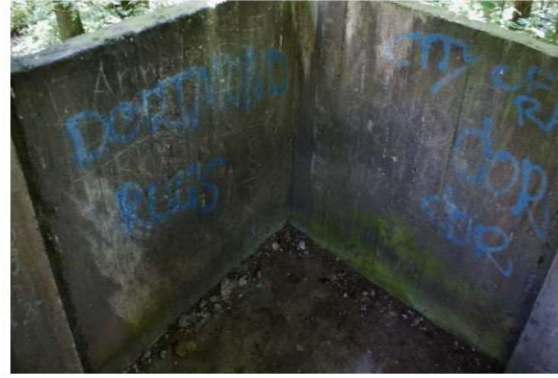
Fot. nr 11 Widoczne piktogramy/tagi na powierzchni masy betonowej, na wewnętrznych ścianach wieżyczki nr 1 i nr 105 na mapie.

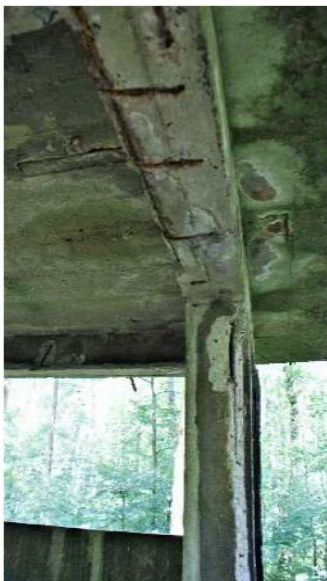
W dwóch miejscach na tej kondygnacji występują bardzo rozległe uszkodzenia spowodowane czynnikami korozyjnymi i biologicznymi. Duże rozwarstwienie materiału znajduje się od zewnętrznej części okiennicy przy filarze oraz przy dolnej części krawędzi przy wejściu do kondygnacji - widoczne są głębokie szczeliny, spowodowane wewnętrzną korozją konstrukcji.

Fot. nr 12 Widoczne uszkodzenia spowodowane przez korodowanie metalowego szkieletu, a także krystalizacja soli na powierzchni i rozrost porostów od wewnętrznej strony daszku z górnej kondygnacji wieżyczki nr 1 i nr 105 na mapie.

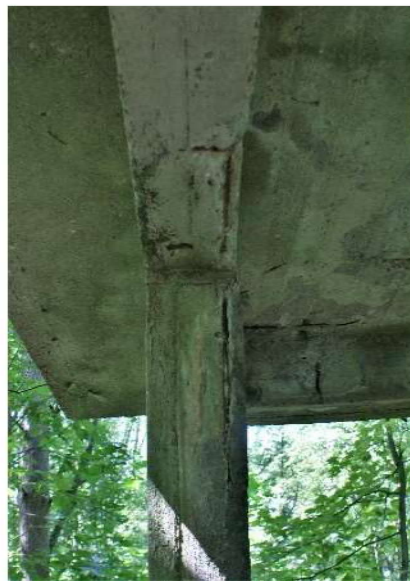
Fot. nr 13 Widoczne uszkodzenia spowodowane przez korodowanie metalowego szkieletu od wewnętrznej strony daszku z górnej kondygnacji wieżyczki nr 1 i nr 105 na mapie.

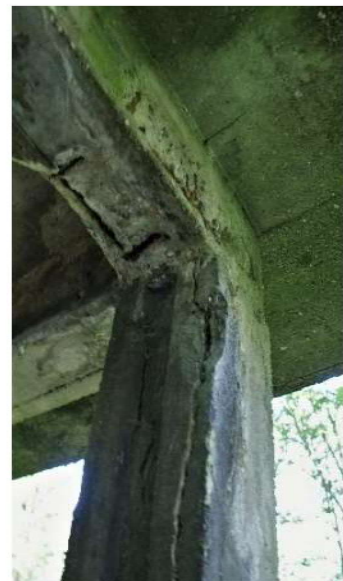
Fot. nr 14 Widoczne uszkodzenia spowodowane przez korodowanie metalowego szkieletu, a także krystalizacja soli na powierzchni i rozrost porostów od wewnętrznej strony daszku z górnej kondygnacji wieżyczki nr 1 i nr 105 na mapie.

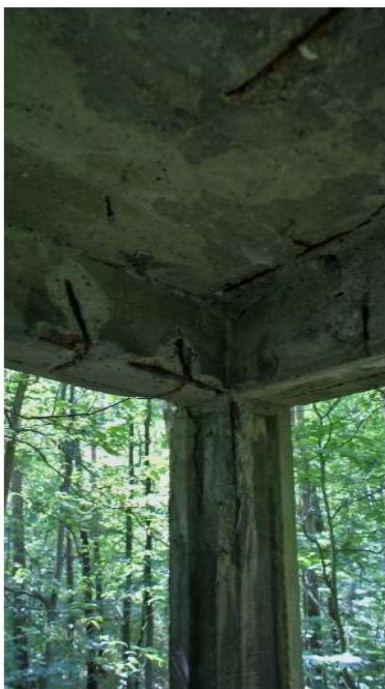
Fot. nr 15 Widoczne uszkodzenia spowodowane przez korodowanie metalowego szkieletu od wewnętrznej strony daszku górnej kondygnacji wieżyczki nr 1 i nr 105 na mapie.

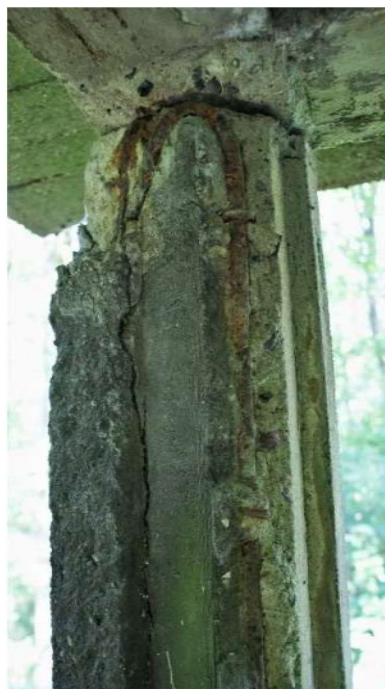
Fot. nr 16 Widoczne uszkodzenia spowodowane przez korodowanie metalowego szkieletu od wewnętrznej strony daszku górnej kondygnacji wieżyczki nr 1 i nr 105 na mapie.

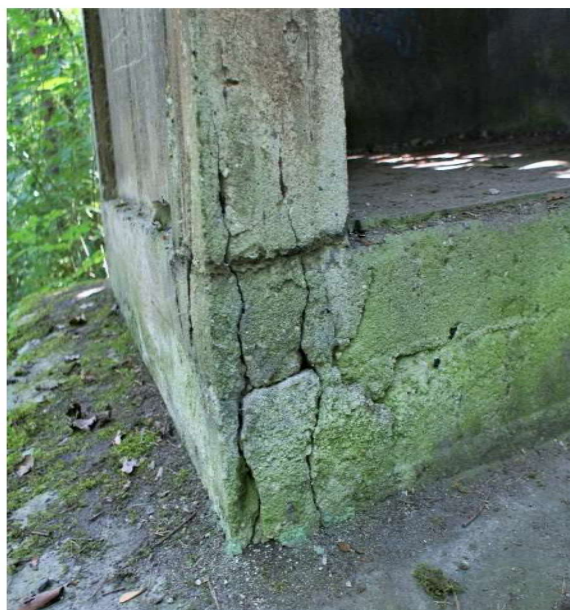
Fot. nr 18 Widoczne szczeliny i rozwarstwianie materiału w dolnej części wejścia do górnej kondygnacji wieżyczki nr 1 i nr 105 na mapie.

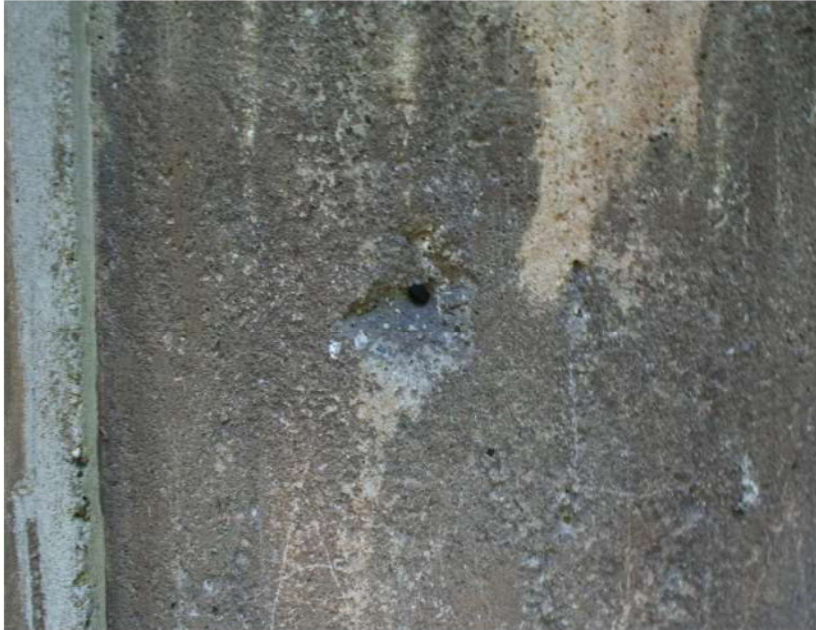
Od zewnętrznej strony ściany zaobserwowano uszkodzenie, przypominające ślad po pocisku. Od strony górnego wejścia, zachowały się drobne elementy metalowych poręczy łączących kondygnacje i również doprowadziły do erodowania betonu i tworzenia się wyraźnych szczelin w konstrukcji betonowej.

Fot. nr 19 Widok na ścianę od strony SW z uszkodzeniem przypominającym ślad po pocisku, wieżyczka nr 1 i nr 105 na mapie.

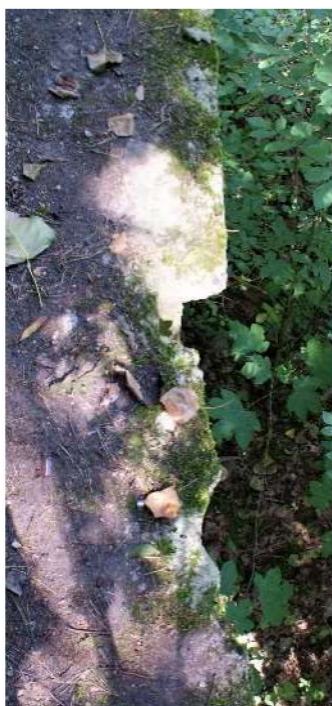
Fot. nr 21 Widok na daszek i fundament górnej kondygnacji. Widoczne jest wyszczerbienie w miejscu przylegania muru obozu do wieżyczki nr 1 i nr 105 na mapie.

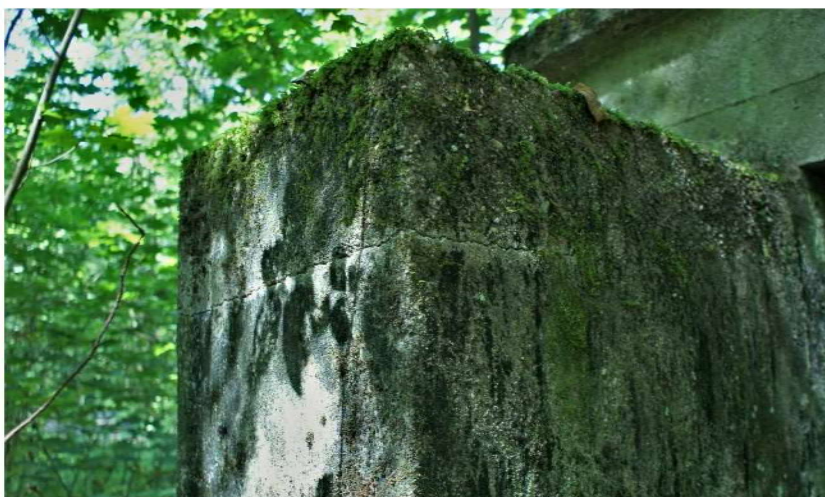
Fot. nr 22 Widok na górną część muru oporowego, widoczne szczeliny w betonie oraz stan porośnięcia powierzchni przez mchy i porosty muru wieżyczki nr1 i nr 105 na mapie.

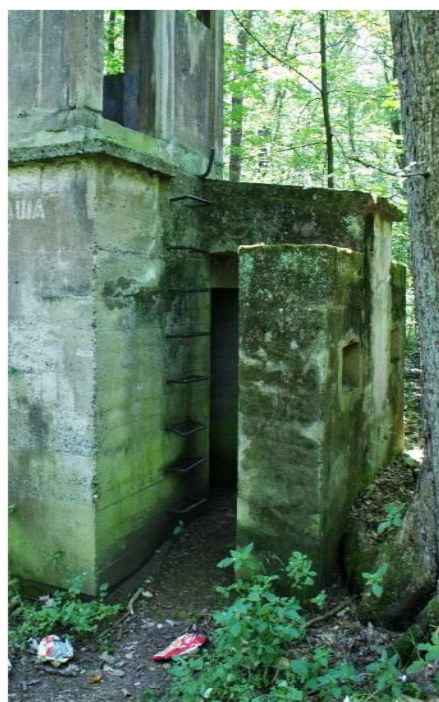
Daszek muru oporowego, jak i pozostała część wieżyczki jest w całości pokryta mchami i porostami - spowodowane jest to przez bliskość drzew oraz inną gęstą roślinność wokół. Dodatkowo dolna część jednego z drzew i jego korzenie bezpośrednio oddziałują na konstrukcję muru oporowego. Wszystkie szczeble do drabinki łączącej obie kondygnacje zachowały się w całości. Wszystkie są skorodowane. Trzeci szczebel od dołu jest wyraźnie wygięty.

Fot. nr 26 Widok na mur oporowy i rozwój mchów i porostów, a także bliskość drzewa, które bezpośrednio wpływa na stan zachowania tej części wieżyczki nr 1 i nr 105 na mapie.

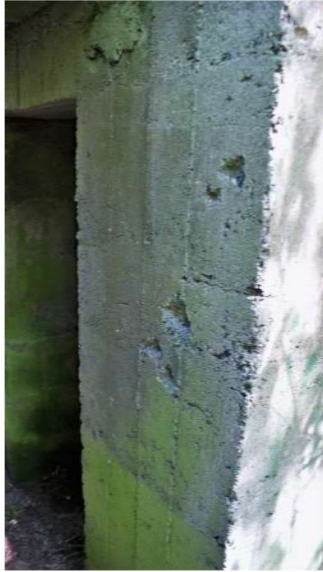
Fot. nr 27 Widok na wejście do dolnej części kondygnacji wieżyczki nr 1 i nr 105 na mapie. Widoczne nieliczne uszkodzenia mechaniczne w masie betonowej.

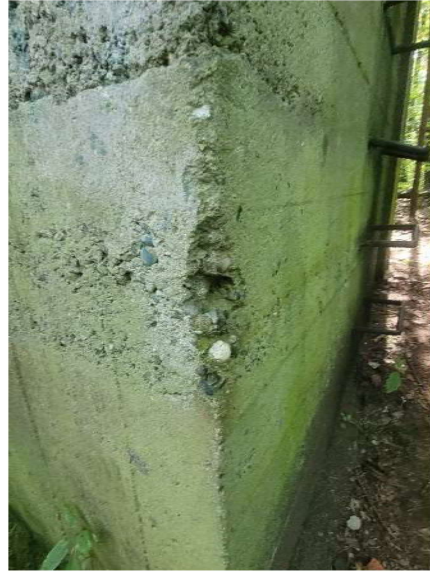
Fot. nr 28 Widok na wejście do dolnej części kondygnacji, przy narożniku ściany od strony drabinek wieżyczki nr.1 i nr.105 na mapie. Widoczne wyszczerbienie rogu.

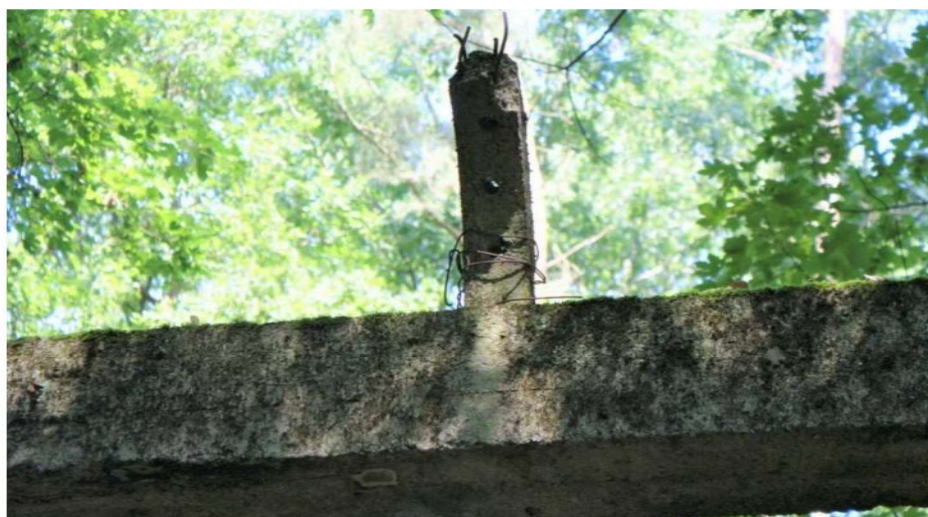
Fot. nr 31 Widok od tyłu górnej belki bramy obozowej nr 1 i nr 106 na mapie. Widoczny środkowy element, do którego był przymocowywany drut kolczasty, z pozostałością drutu, a także zniszczenia mechaniczne elementu oraz jego metalowy, korodujący szkielet.

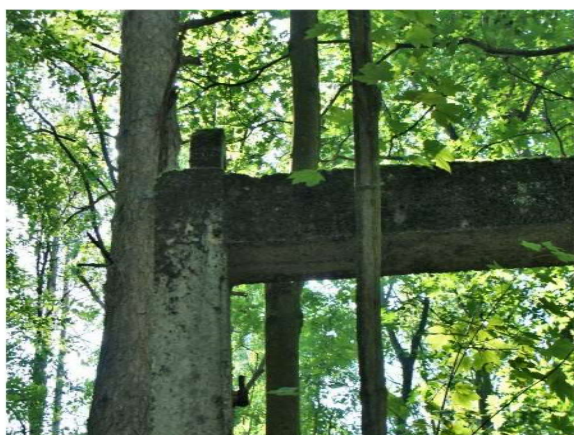
Fot. nr 32 Widok lewej strony górnej belki bramy obozowej nr 1 i nr 106 na mapie, od frontu. Widoczny rozwój mchów i porostów na powierzchni.

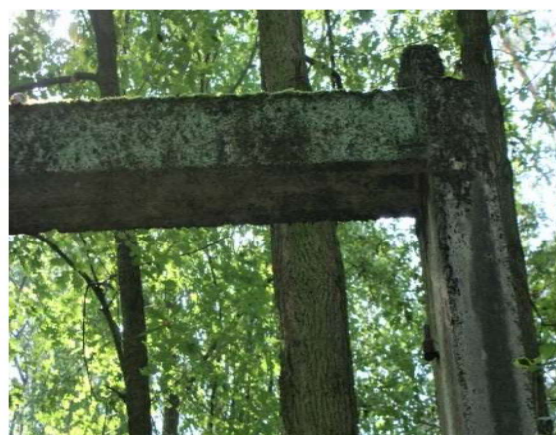
Fot. nr 33 Widok prawej strony górnej belki bramy obozowej nr 1 i nr 106 na mapie, od frontu. Widoczny rozwój mchów i porostów .

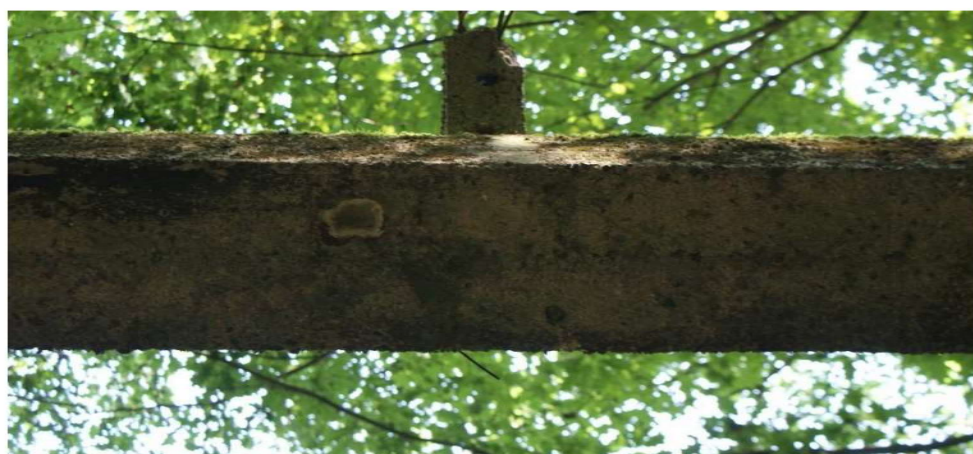
Fot. nr 34 Widok od spodu środkowej części górnej belki bramy obozowej nr 1 i nr 106 na mapie. Widoczny rozwój mchów i porostów.

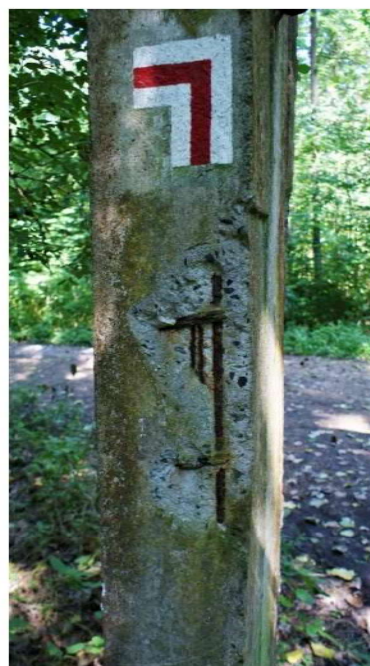
Prawy filar bramy zachował swoją pierwotną formę. W kilku miejscach widoczne są uszkodzenia spowodowane korodującą częścią metalowego szkieletu wewnątrz betonu i uszkodzeniami mechanicznymi nieznanego pochodzenia. Widoczne są również szczeliny spowodowane korozją metalowego szkieletu wewnątrz bramy, szczególnie w partiach przy gruncie. Na tym filarze widnieje oznaczenie czerwonego szlaku rowerowego wykonane białą i czerwoną farbą olejną. Poniżej oznaczenia szlaku, widoczny jest też fragment uszkodzonego betonu aż do skorodowanej konstrukcji filaru. Zachowały się również dwa metalowe zawiasy do tego przęsła bramy, które także uległy korozji.

Fot. nr 36 Widok prawego filaru od tyłu bramy obozowej nr 1 i nr 106 na mapie bramy.
Widoczne uszkodzenie filaru oraz korodujący metalowy szkielet bramy.

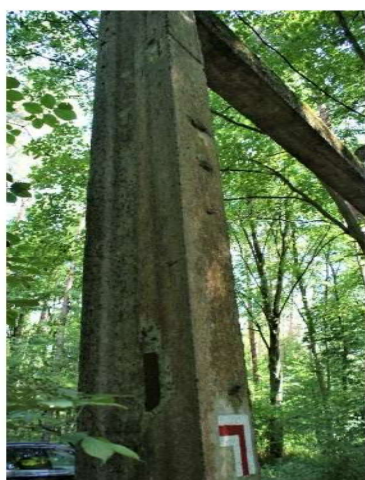
Fot. nr 37 Widok prawego filaru od frontu bramy obozowej nr 1 i nr 106 na mapie.
Widoczne uszkodzenie filaru, rysy w betonie oraz korodujący metalowy szkielet bramy.

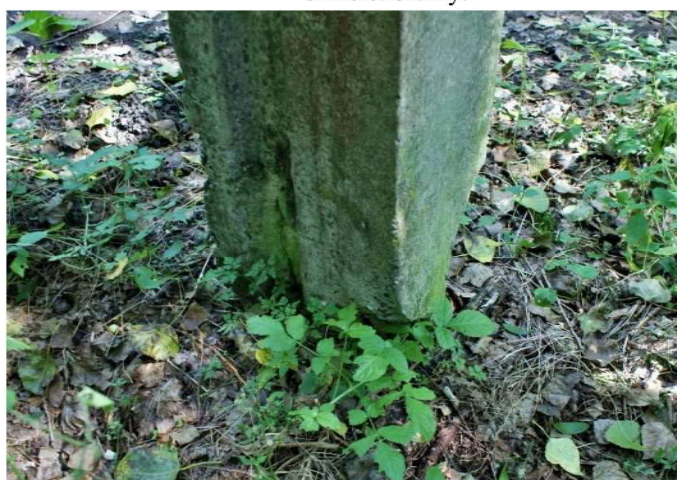
Fot. nr 38 Widok przyziemia prawego filaru bramy obozowej nr 1 i nr 106 na mapie. Widoczny duży ubytek betonu.

8. Większe ubytki spowodowane korozją zbrojenia odczyścić z uszkodzonego betonu,

następnie zabezpieczyć zbrojenie metodą cynkowania na zimno, a ubytki uzupełnić zaprawami polimerowo-cementowymi.

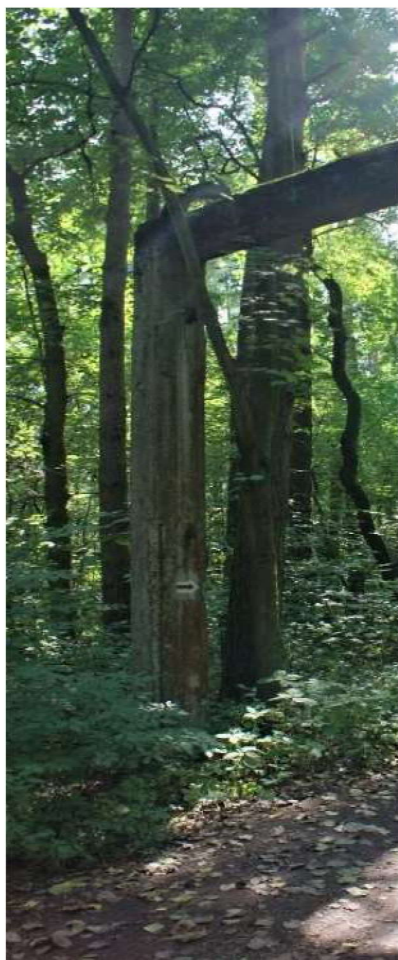
Lewy filar tej bramy również zachował swoją pierwotną formę, jego stan jest analogiczny do prawego filaru. Również jest porośnięty przez mchy i porosty oraz znajdują się na nim podobne uszkodzenia mechaniczne spowodowane przez korodujący metal wewnątrz betonu. Również na tej części znajduje się oznakowanie drogi rowerowej - w formie strzałki, wykonanej czerwoną i białą farbą olejną. W tej części też zachowały się dwa zawiasy przęsła bramy, również skorodowane. W przestrzeni tego filaru rośnie drzewo, które poza wpływem na rozwój mikroorganizmów na powierzchni, może mechanicznie negatywnie wpływać na stan tej części obiektu.

Fot. nr 39 Widok od frontu prawego filaru bramy obozowej nr 1 i nr 106 na mapie. Widoczne drzewo rosnące w bliskim obszarze bramy.

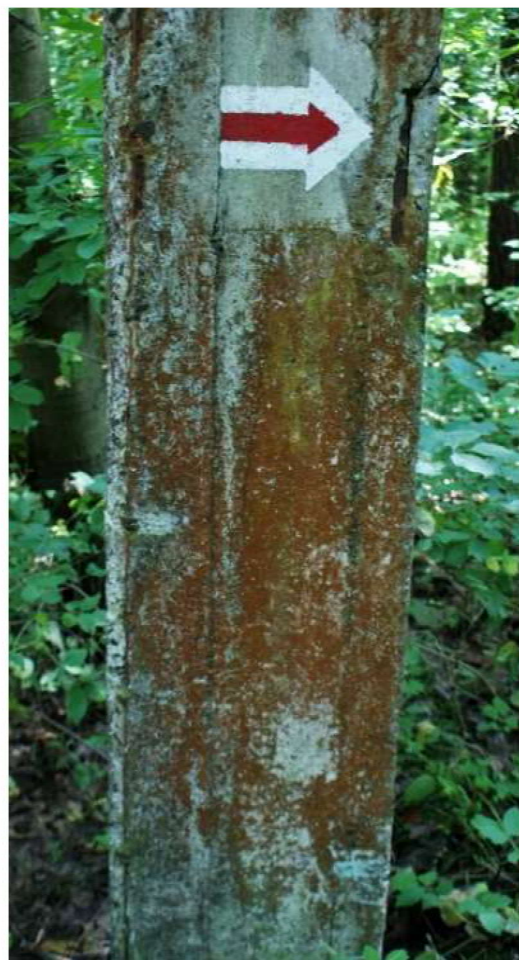
Fot. nr 40 Widok wewnętrznej strony prawego filaru od frontu bramy obozowej nr 1 i nr 106 na mapie.

Widoczne rysy na powierzchni oraz drobne uszkodzenia i rozwój porostu, prawdopodobnie – jaskrawiec *Caloplaca*.

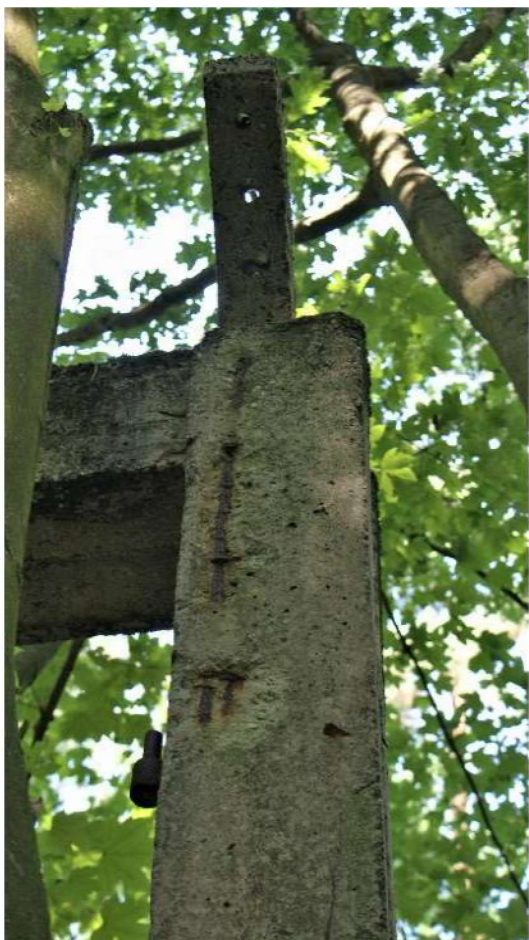
Fot. nr 41 Widok prawego filaru bramy obozowej nr 1 i nr 106 na mapie od tyłu. Widoczne elementy korodującego rusztowania filaru lewego.

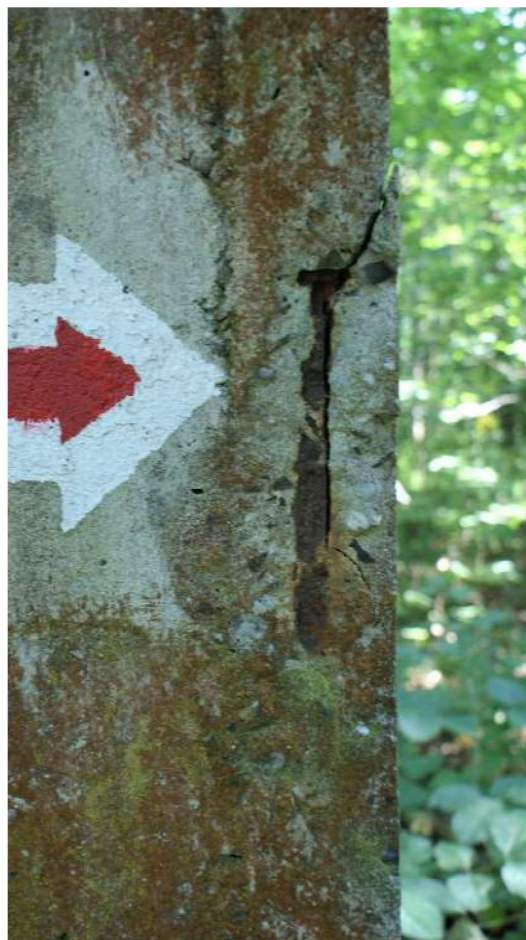
Fot. nr 42 Widok prawego filaru bramy obozowej nr 1 i nr 106 na mapie od tyłu. Widoczne elementy korodującego rusztowania filaru lewego i widoczne rozwarstwienia masy betonowej.

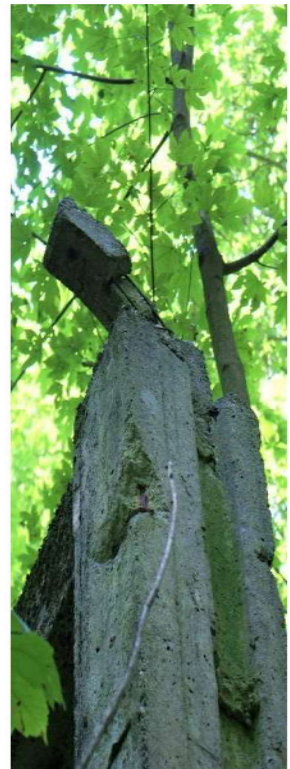
Fot. nr 50 Widok górnej belki i lewego filaru bramy obozowej nr 2 i nr 103 na mapie - skrajnego elementu, do którego był przymocowywany drut kolczasty. Na tym elemencie poważne ubytki betonu. W kilku miejscach widoczny skorodowany metalowy szkielet. Wiele uszkodzeń mechanicznych, licznych rys i rozwarstwień na powierzchni filaru. Widoczny rozrost mchów i porostów na całej belce bramy.

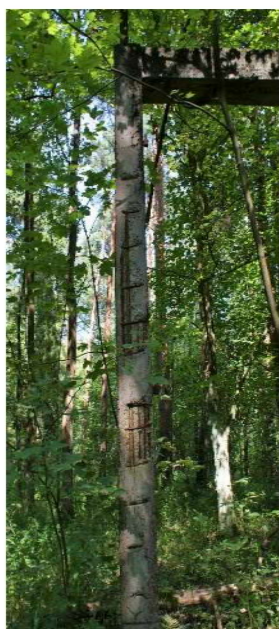
Prawy filar zachował swoją pierwotną formę, ale jest zachowany w znaczni gorszym stanie w porównaniu do bramy nr 1 i nr 106 na mapie. Widać znacznie więcej uszkodzeń spowodowanych przez korozję szkieletu metalowego wewnątrz betonu. Więcej jest również miejsc, gdzie widoczne jest rozwarstwianie się betonu oraz głębokie szczeliny i rysy w materiale. W wielu miejscach widać krystalizację soli na powierzchni obiektu. W tej części filaru występuje największe zniszczenie i znaczący ubytek materiału w przyziemiu. Lokalne wyszczerbienia spowodowane nieokreślonymi uszkodzeniami mechanicznymi. Tak jak w przypadku bramy nr 1 i nr 106 na mapie, zachowały się dwa zawiasy do przęsła bramy.

Fot. nr 51 Widok prawego filaru od tyłu bramy obozowej nr 2 i nr 103 na mapie. Widoczne liczne uszkodzenia betonu i korodujący metalowy szkielet filaru. Wiele widocznych uszkodzeń, licznych rys i rozwarstwiania się materiału.

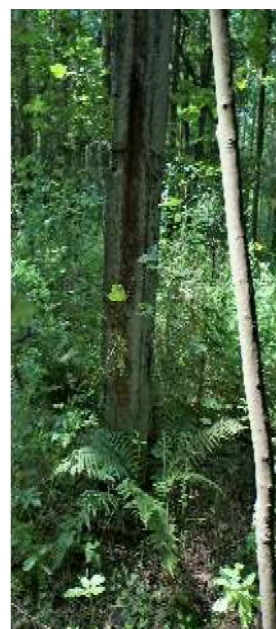
Fot. nr 54 Widok prawego filaru bramy obozowej nr 2 i nr 103 na mapie - widoczny rozwój porostu, prawdopodobnie – jaskrawiec *Caloplaca*.

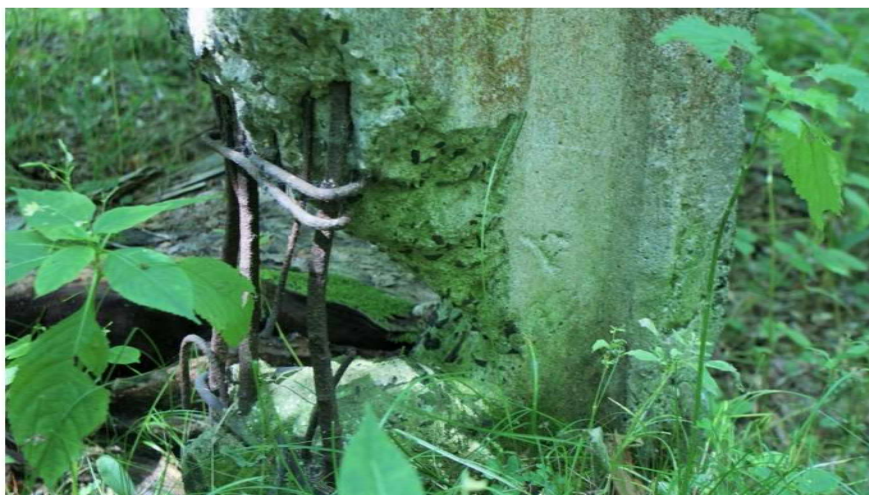
Fot. nr 55 Widok prawego filaru obozowego nr 2 i nr 103 na mapie, od tyłu. Widoczny znaczący ubytek i uszkodzenie filaru oraz korodujący metalowy szkielet.

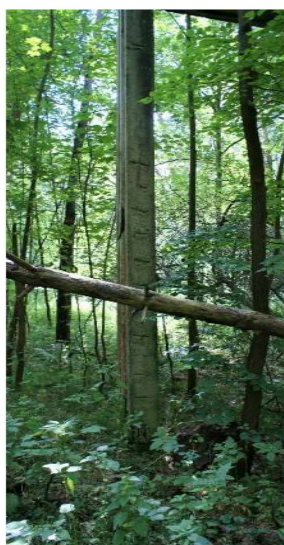
Lewy filar również zachował swoją pierwotną formę. Jego stan jest analogiczny jak filaru prawego. Również jest pokryty przez mchy i porosty. Widoczne są na nim podobne uszkodzenia mechaniczne, spowodowane przez korodujący metal wewnątrz betonu. W górnej części filaru i w części przyziemia znajdują się dwa duże uszkodzenia. W tej części też zachowały się dwa zawiasy przęsła bramy, również skorodowane.

Fot. nr 56 Widok lewego filaru od przodu bramy obozowej nr 2 o nr 103 na mapie. Widoczne liczne uszkodzenia w masie betonowej i korodujący metalowy szkielet filaru. Widoczne uszkodzenia i rozwarstwiania się betonu.

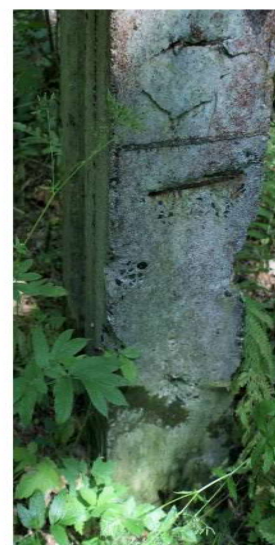
Fot. nr 59 Widok przyziemia lewego filaru bramy obozowej nr 2 o nr 103 na mapie. Widocznych kilka wyszczerbień betonu oraz wystające elementy metalowego szkieletu.

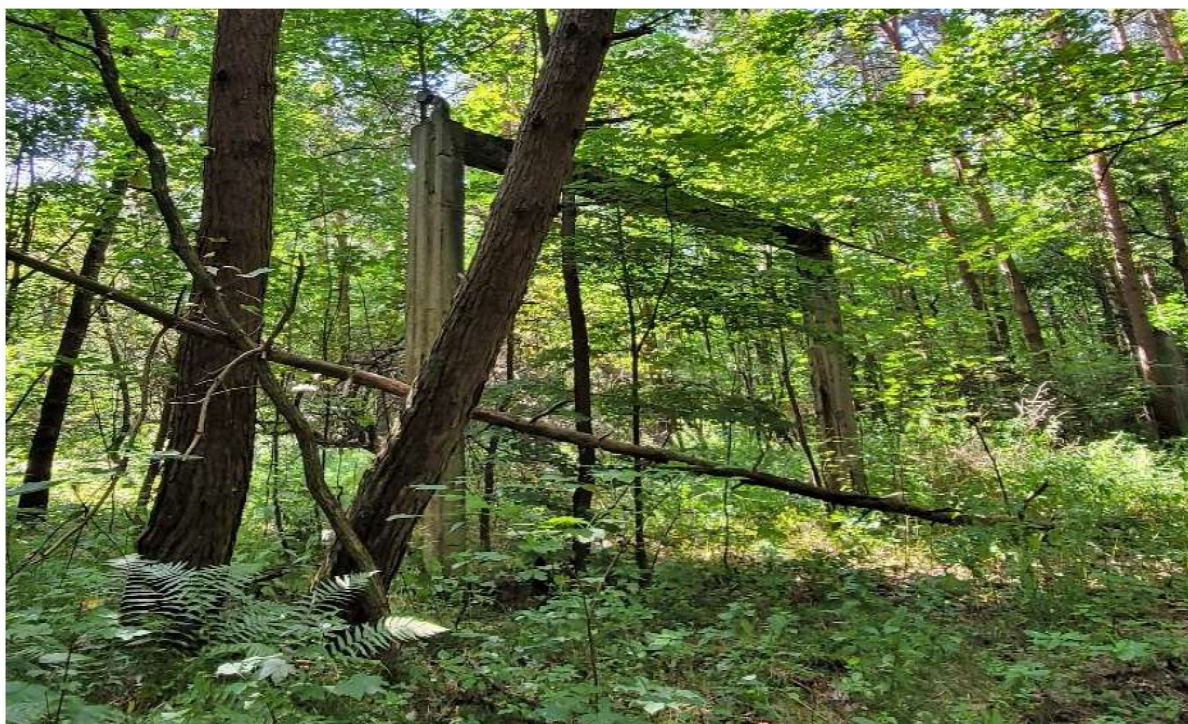
Fot. nr 60 Widok na bramę obozową nr 2 i nr 103 na mapie i obszar wokół gęsto porośnięty przez różne drzewa, krzewy i inne rośliny, co ma m.in. bezpośredni wpływ na rozwój mchów i porostów na powierzchni obiektu.

Obszar przy obiekcie jest gęsto porośnięty przez różnorodną roślinność, co przekłada się na bezpośredni rozwój organizmów na powierzchni obiektów, jak mchy i porosty (z oglądu okiem nieuzbrojonym może być to jeden z gatunków jaskrawca *Caloplaca*). Zwiększony rozwój mchów i porostów sprzyja rozwarstwianiu się betonu i wpływa na tworzenie się szczelin w materiale. Umożliwia to swobodne penetrowanie wody, a finalnie prowadzi do krystalizowania się soli na powierzchni i dalszą degradację materiału.

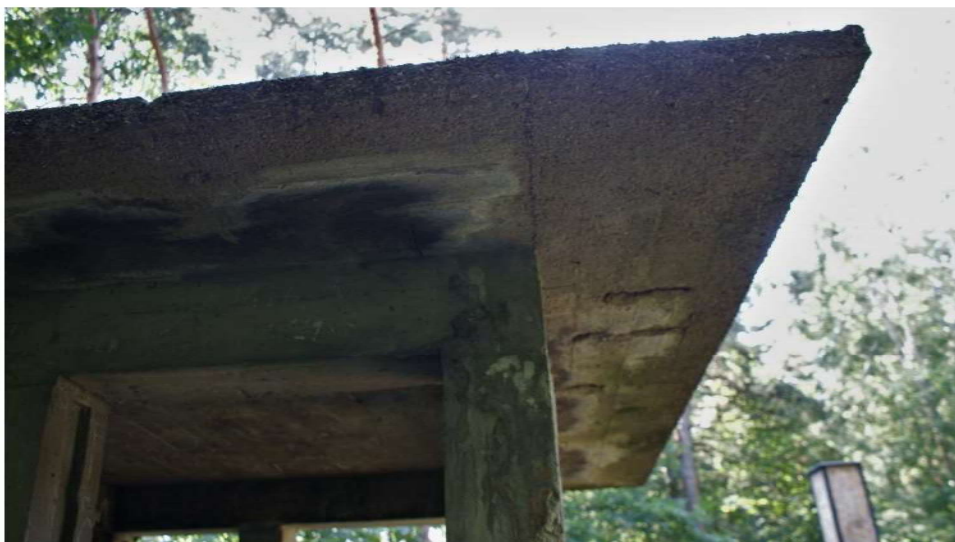
W porównaniu do wieży nr 106, zachowało się więcej elementów konstrukcyjnych: elementy do łączenia bezpośrednio z murem z każdej ze stron i na każdej z kondygnacji. Ponadto całość obiektu, z wyjątkiem muru oporowego, pokryta jest zaczynem betonowym (prawdopodobnie tym samym, który wykorzystano do odmalowania elewacji budynku krematorium). Analogicznie jak w przypadku wieżyczki nr 1 i nr 105 na mapie, największy rozwój mchów i porostów występuje na elementach osłaniających wieżyczkę - daszki obu kondygnacji, co umożliwia gromadzenie się wody w niektórych partiach obiektu i krystalizację soli - szczególnie na frontowych i wewnętrznych częściach daszku górnej kondygnacji.

Fot. nr 65 Widok na daszek wieżyczki nr 2 i nr 078 na mapie. Widoczny rozwój soli na powierzchni spodu daszku oraz drobne rozwarstwienia masy betonowej i elementy korodującego szkieletu.

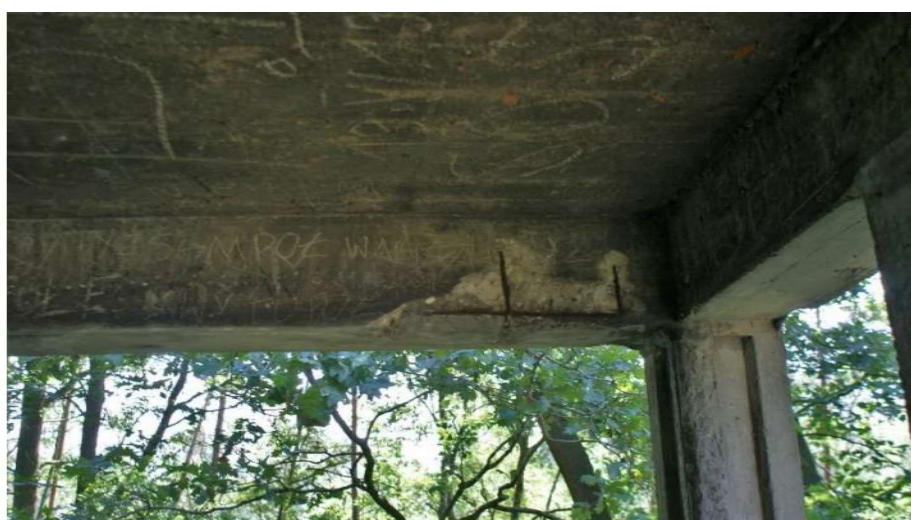
Fot. nr 66 Widok na lewą stronę wnętrza górnej kondygnacji wieżyczki nr 2 i nr 078 na mapie. Liczne tagi i wyryte piktogramy na powierzchni elementów wieżyczki. Widoczne uszkodzenie masy betonowej i korodujący metalowy szkielet.

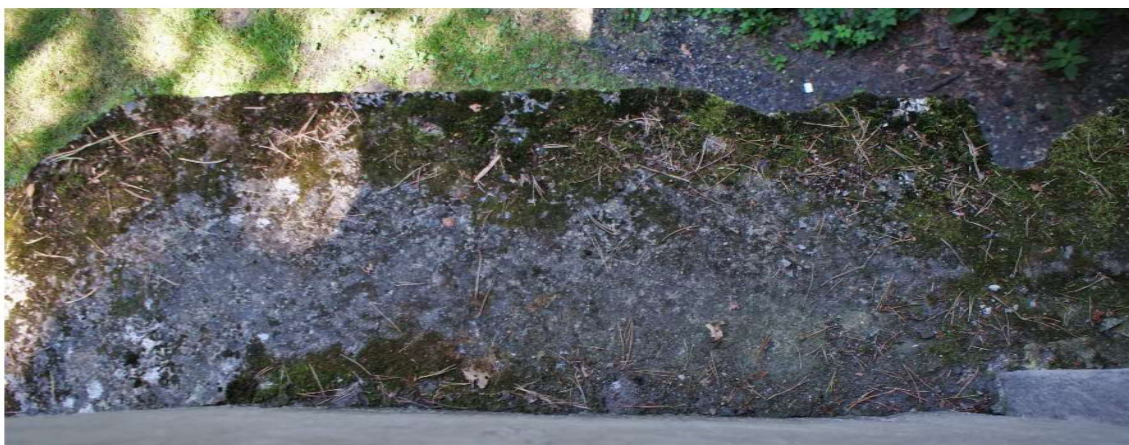
Cały fundament kondygnacji dolnego poziomu, wraz z jej daszkiem, jest gęsto pokryty mchami i porostami. Również na ścianie pod daszkiem w niższej kondygnacji – zwłaszcza po stronie NW – widoczny jest proces krystalizacji soli, a także rozwój mchów i porostów.

Fot. nr 73 Widok na daszek ponad dolną kondygnacją wieżyczki nr 2 i nr 078 na mapie.
Widoczne duże skupiska mchów i porostów, a także drobne wyszczerbienia formy.

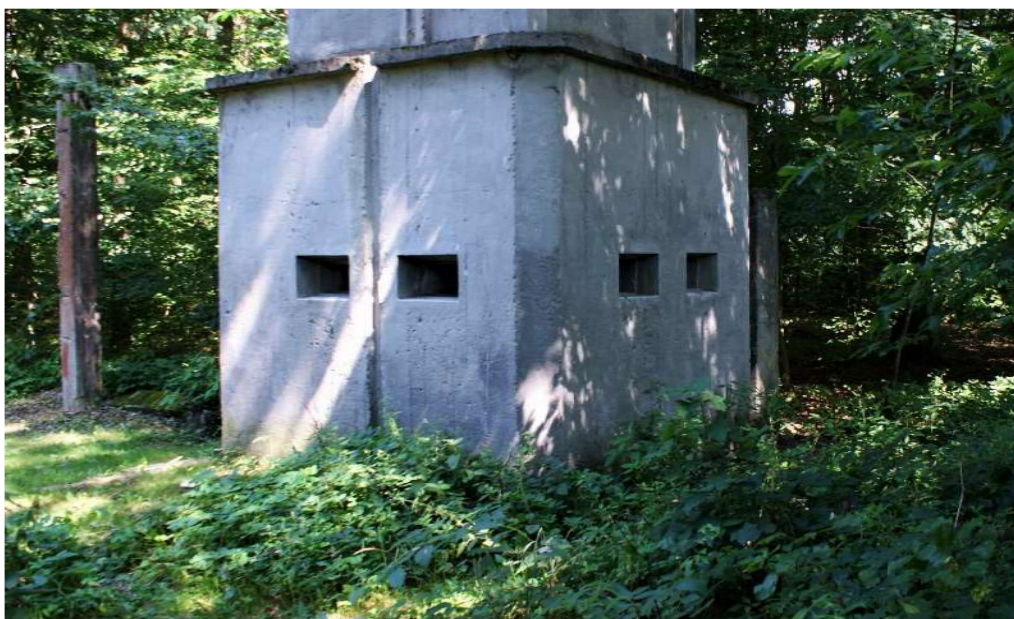
Dolna kondygnacja zachowała się w dobrym stanie. Brak widocznych uszkodzeń masy betonowej. Lokalnie, w kilku miejscach widoczne złuszczenie się wtórnie nałożonego zaczynu cementowego, szczególnie od strony NW oraz miejsca krystalizacji soli, występujących mchów i porostów. Szczególnie widoczne jest porastanie roślin zarodniowych w przyziemiu tej kondygnacji, na zewnątrz wieżyczki. Od strony NS zachowały się resztki fundamentów ogrodzenia obozu, obrosnięte przez roślinność.

Fot. nr 74 Widok na dolną kondygnację wieżyczki nr 2 i nr 078 na mapie od strony WS.
Widoczne wtórne przemalowania zewnętrznych ścian.

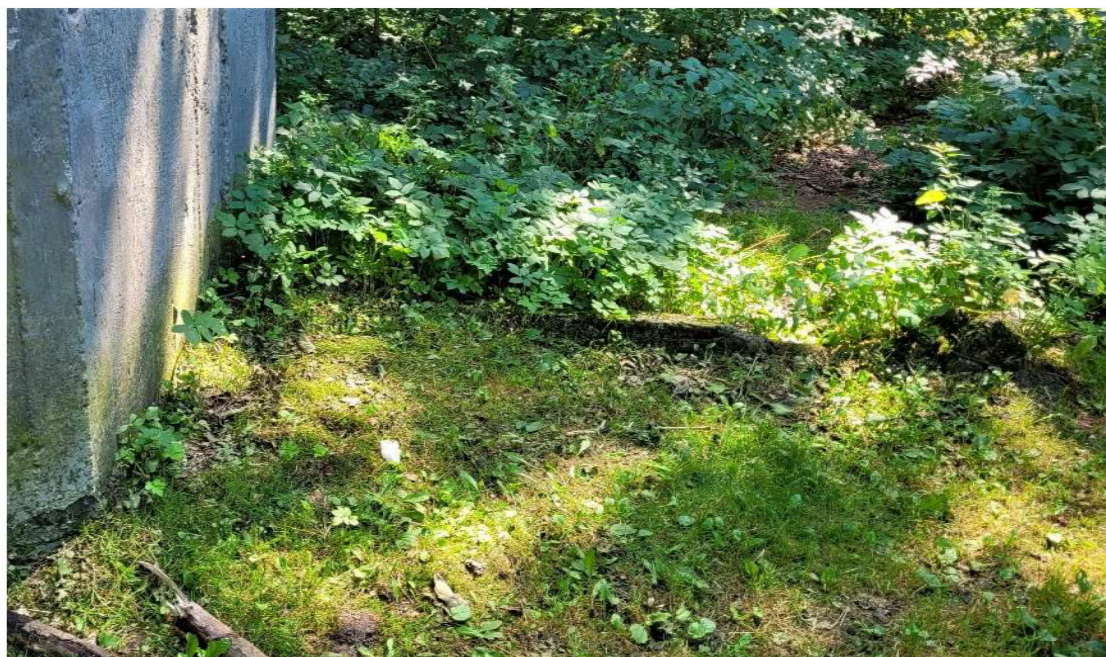
Fot. nr 77 Widok na pozostałości fundamentów muru przy wieżyczce nr 2 i nr 078 na mapie. Widoczny rozwój mchów, porostów i innej roślinności.

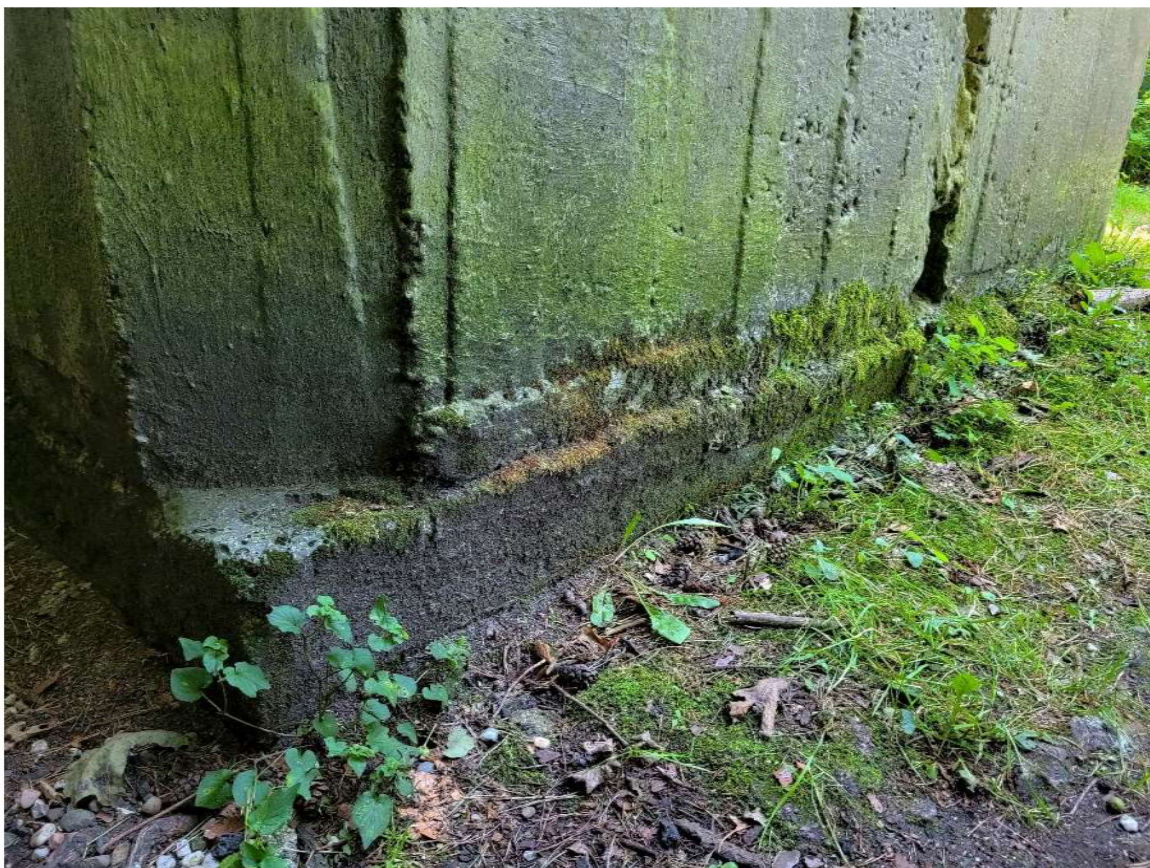
Fot. nr 78 Widok po stronie N przyziemia wieżyczki nr 2 i nr 078 na mapie.
Wyraźny rozwój mchów i porostów na powierzchni betonu.

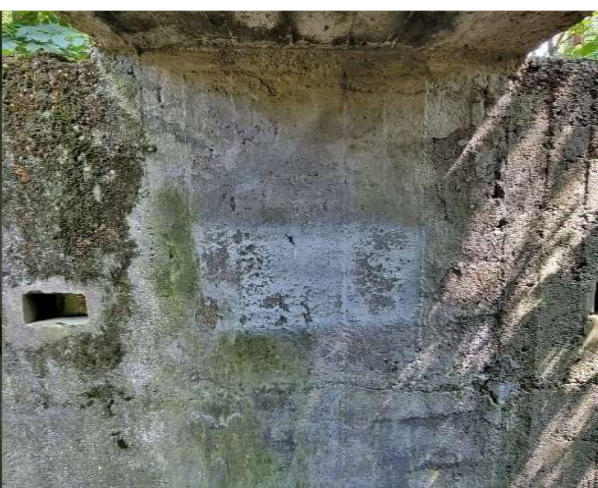
Fot. nr 80 Widok na wewnętrzną część muru oporowego wieżyczki nr 2 i nr 078 na mapie. Widoczne wtórne przemalowania i rozrost mchów.
