NAZWA I ADRES JEDNOSTKI PROJEKTOWANIA:	Konsulting Projektowanie i Nadzór Budowlany Ireneusz Smal Ul. Nowa Kolonia 13 47-260 Polska Cerekiew
INWENTARYZACJA FOTOGRAFICZNA STANU ISTNIEJĄCEGO	
NAZWA OBIEKTU BUDOWLANEGO:	OPOLSKIE CENTRUM REHABILITACJI W KORFANTOWIE.
ADRES OBIEKTU BUDOWLANEGO:	UL. WYZWOLENIA 11 48-317 KORFANTÓW
TEMAT:	TERMOMODERNIZACJA BUDYNKU SALI GIMNASTYCZNEJ I BASENU OPOLSKIEGO CENTRUM REHABILITACJI W KORFANTOWIE
NAZWA I ADRES ZAMAWIAJĄCEGO:	OPOLSKIE CENTRUM REHABILITACJI W KORFANTOWIE SP. Z O.O. UL. WYZWOLENIA 11 48-317 KORFANTÓW

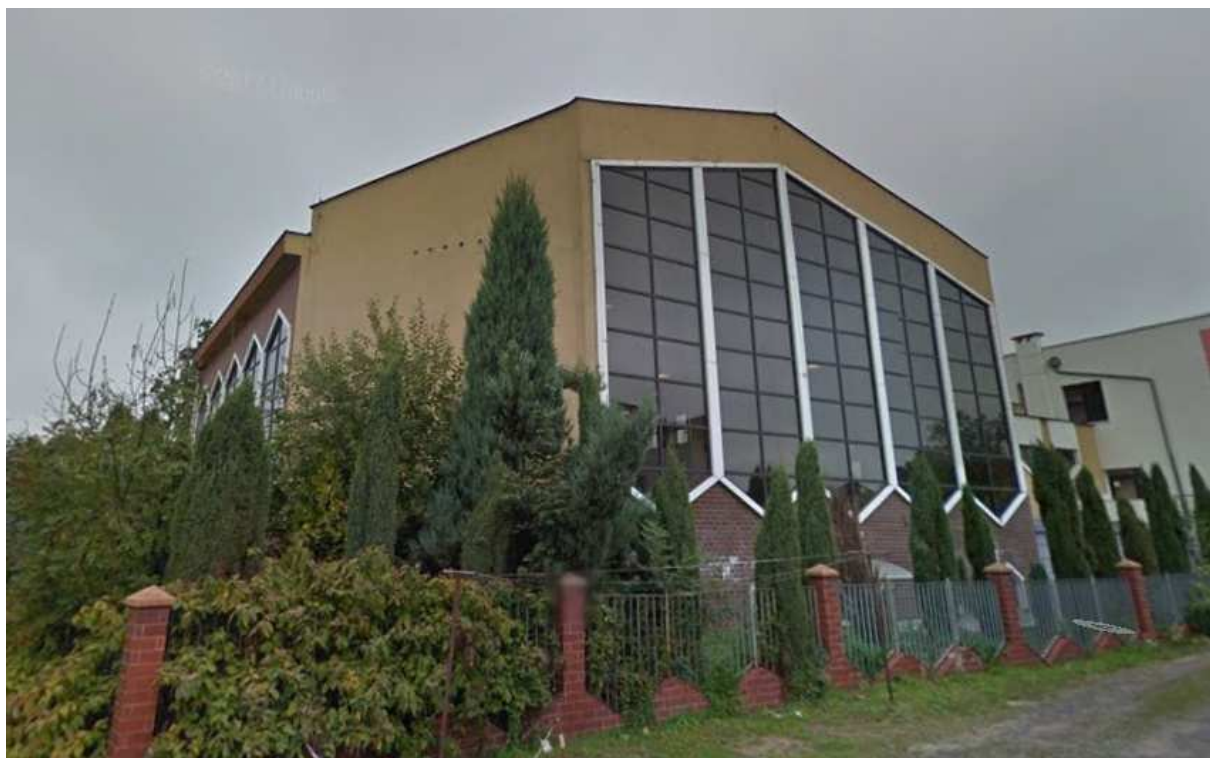
Rys. 1. Elewacja ściany szczytowej (wschodniej) basenu, fot. Ireneusz Smal, 2022

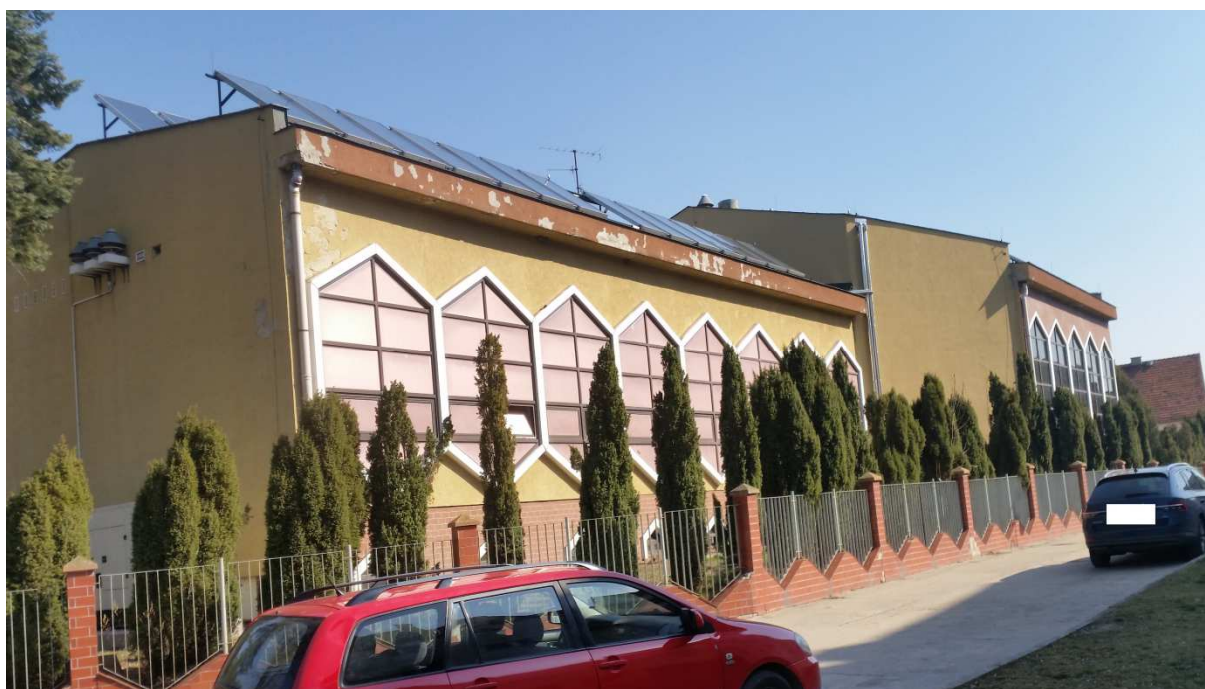
Rys. 2. Elewacja ściany południowej sali gimnastycznej (w drugim planie ściana południowa basenu), fot. Ireneusz Smal, 2022

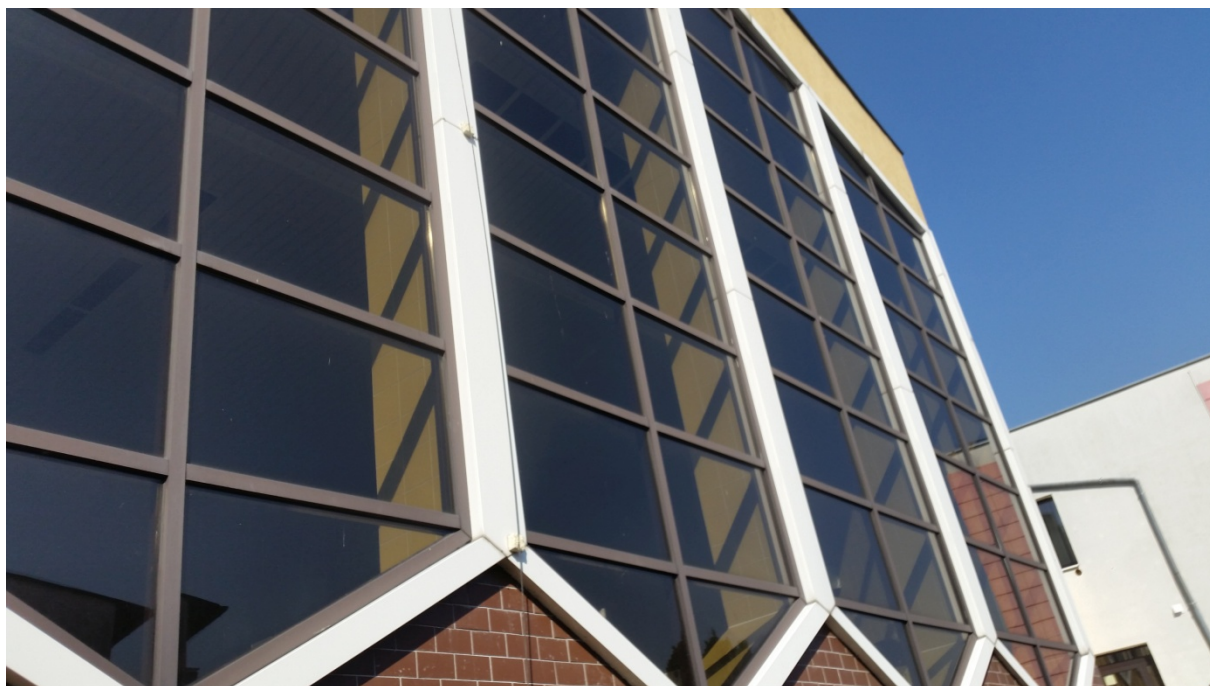
Rys. 3. Stolarka okienna ściany szczytowej (wschodniej) basenu, fot. Ireneusz Smal, 2022

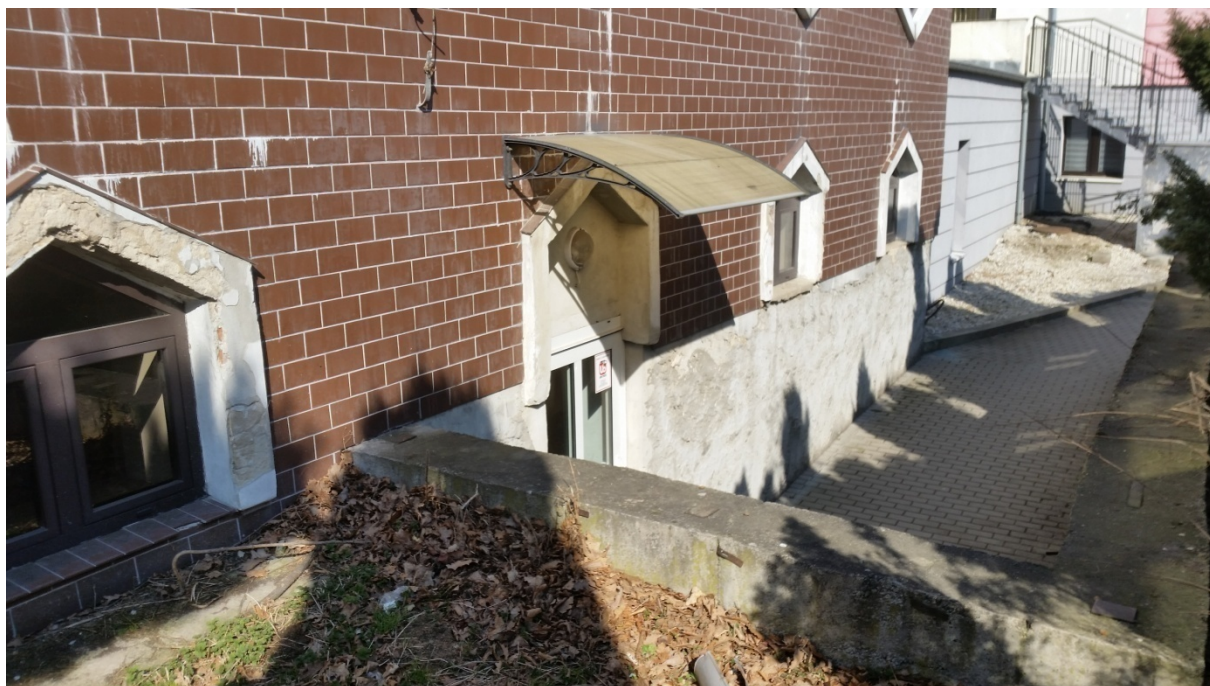
Rys. 4. Stolarka okienna ściany szczytowej podbasenia, fot. Ireneusz Smal, 2022

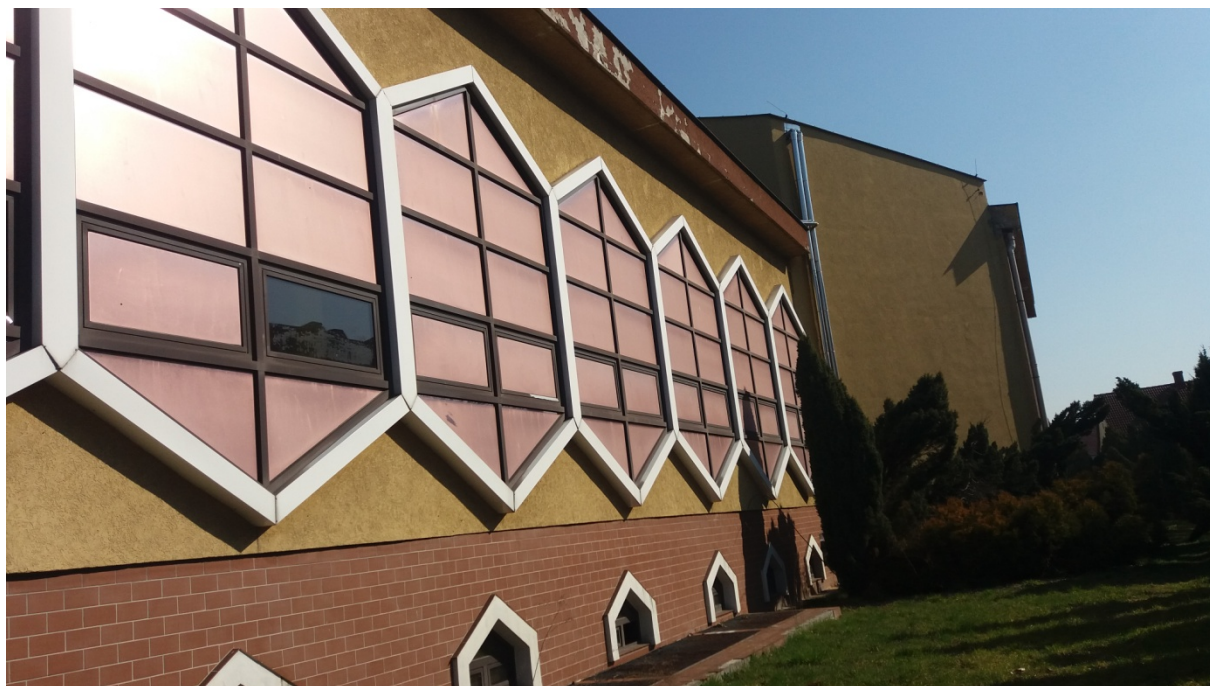
Rys. 5. Stolarka okienna ściany południowej sali gimnastycznej, fot. Ireneusz Smal, 2022

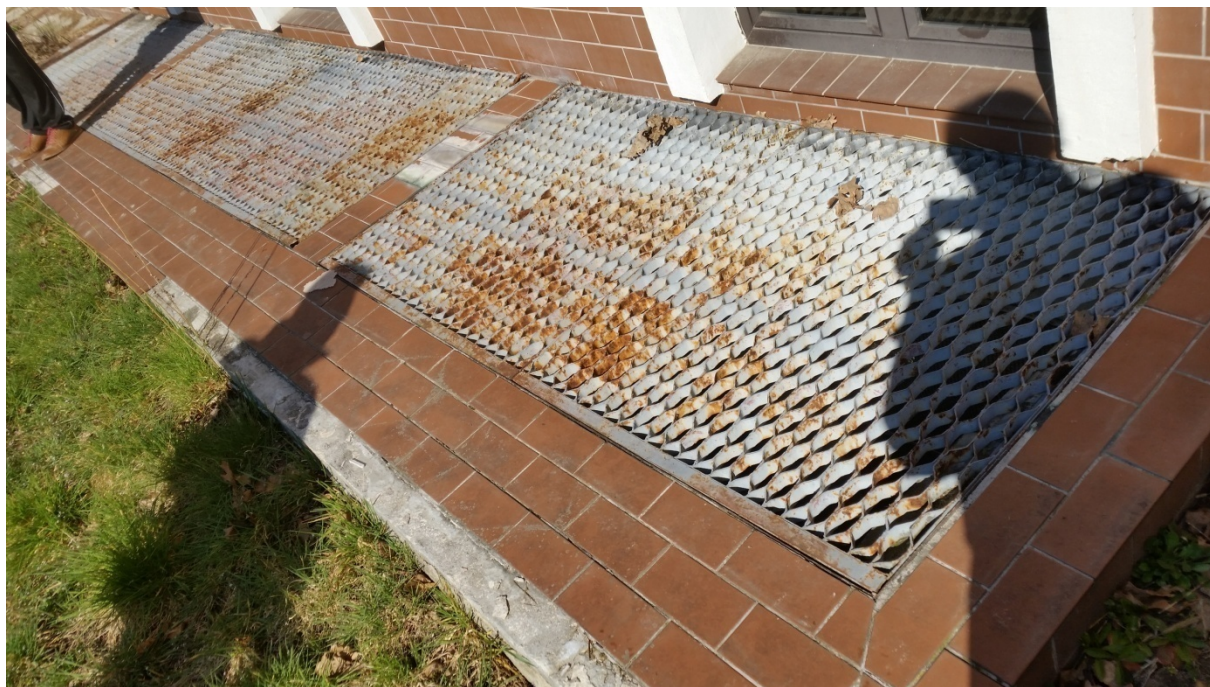
Rys. 6. Kraty wywiewne central wentylacyjnych na ścianie południowej sali gimnastycznej, fot. Ireneusz Smal, 2022

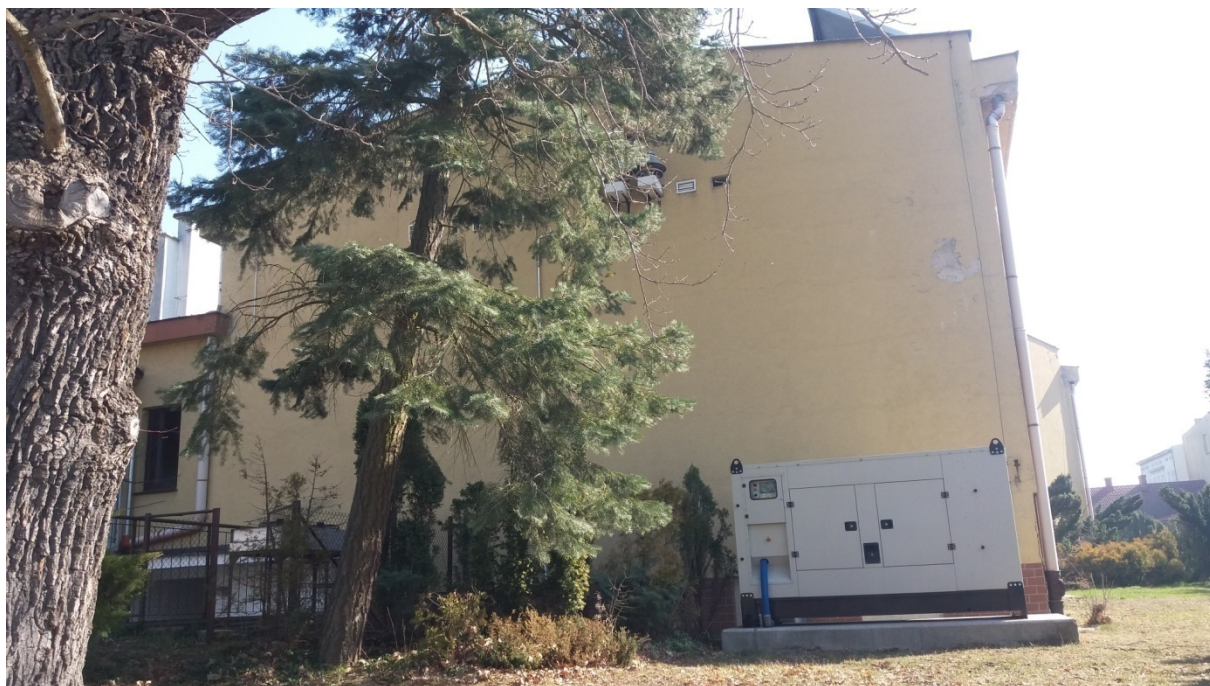
Rys. 7. Elewacja ściany szczytowej sali gimnastycznej, fot. Ireneusz Smal, 2022

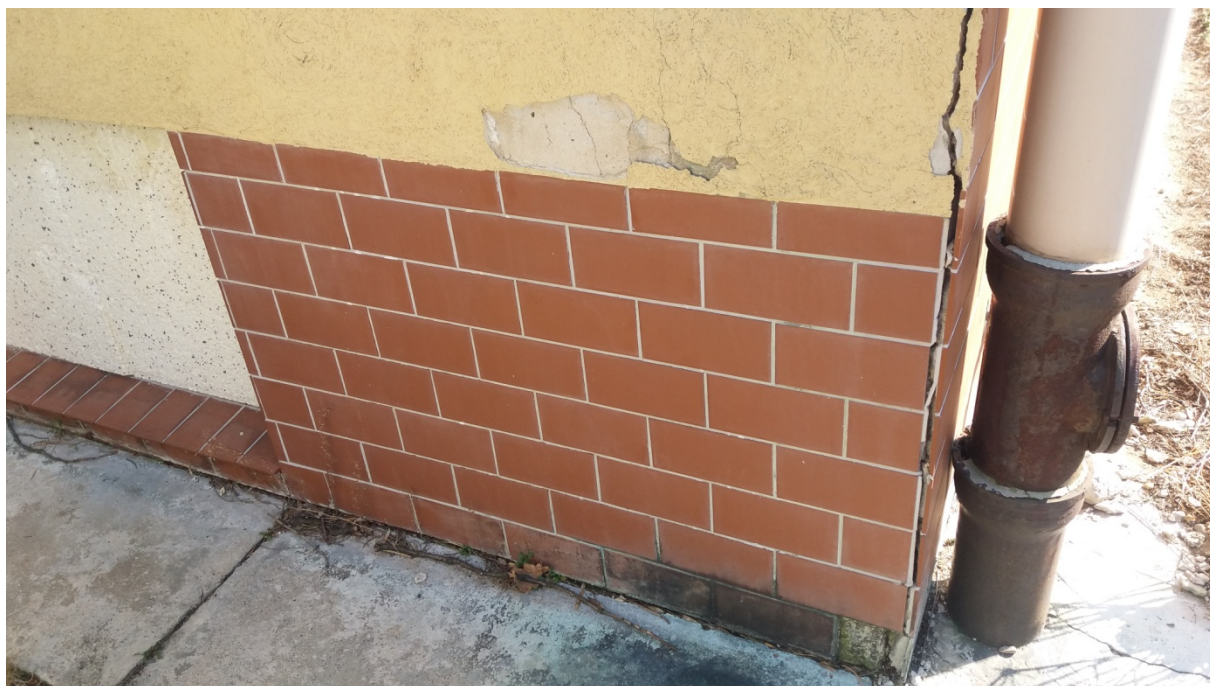
Rys. 8. Widoczne odspojenie tynku w narożu elewacji ściany szczytowej sali gimnastycznej, fot. Ireneusz Smal, 2022

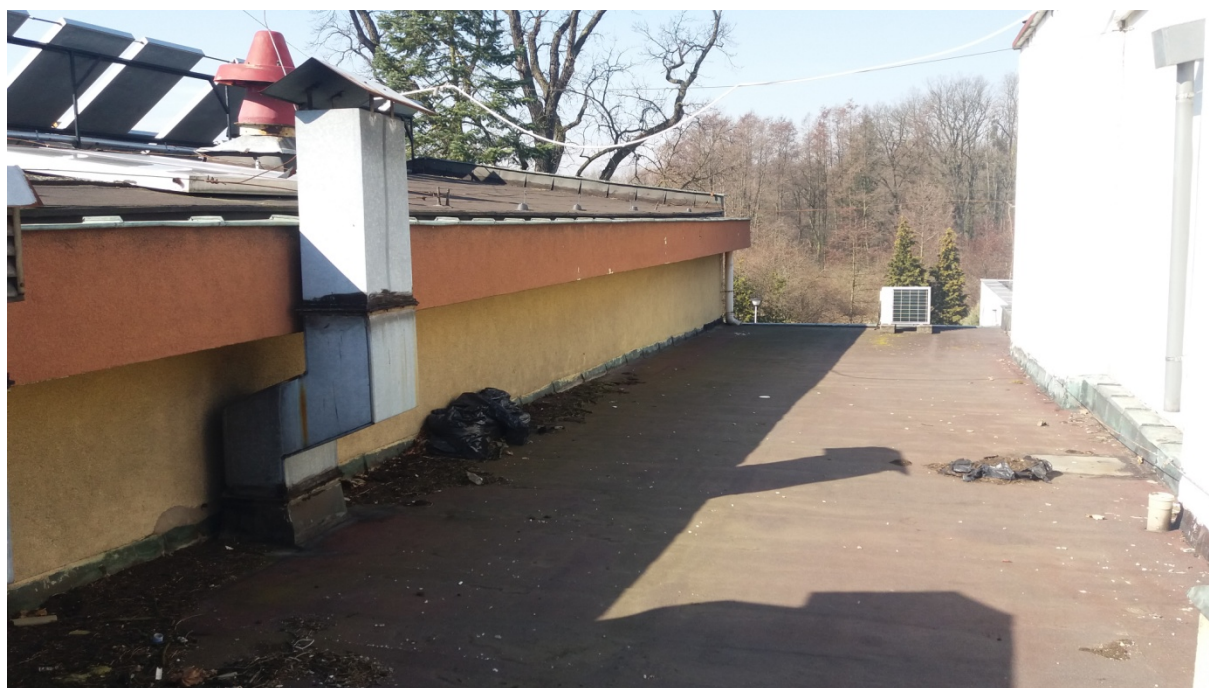
Rys. 9. Pokrycie dachu cz. niska sali gimnastycznej, fot. Ireneusz Smal, 2022

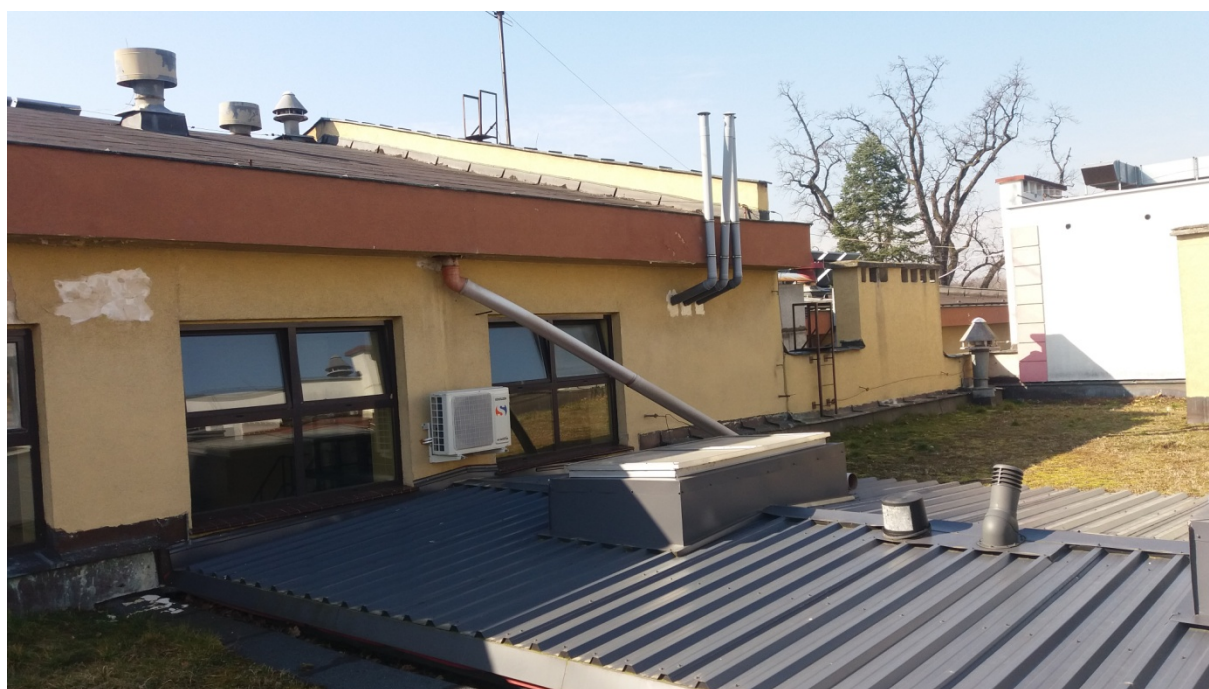
Rys. 10. Elewacja północna basenu, fot. Ireneusz Smal, 2022

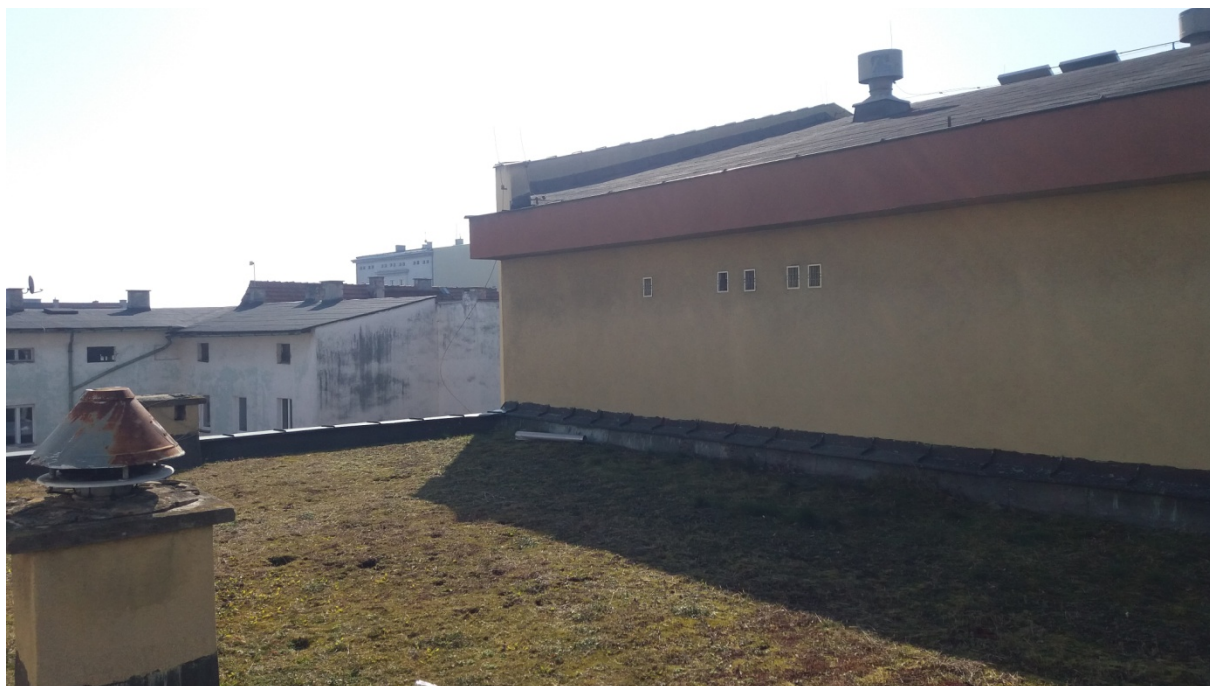
Rys. 11. Elewacja północna basenu, fot. Ireneusz Smal, 2022

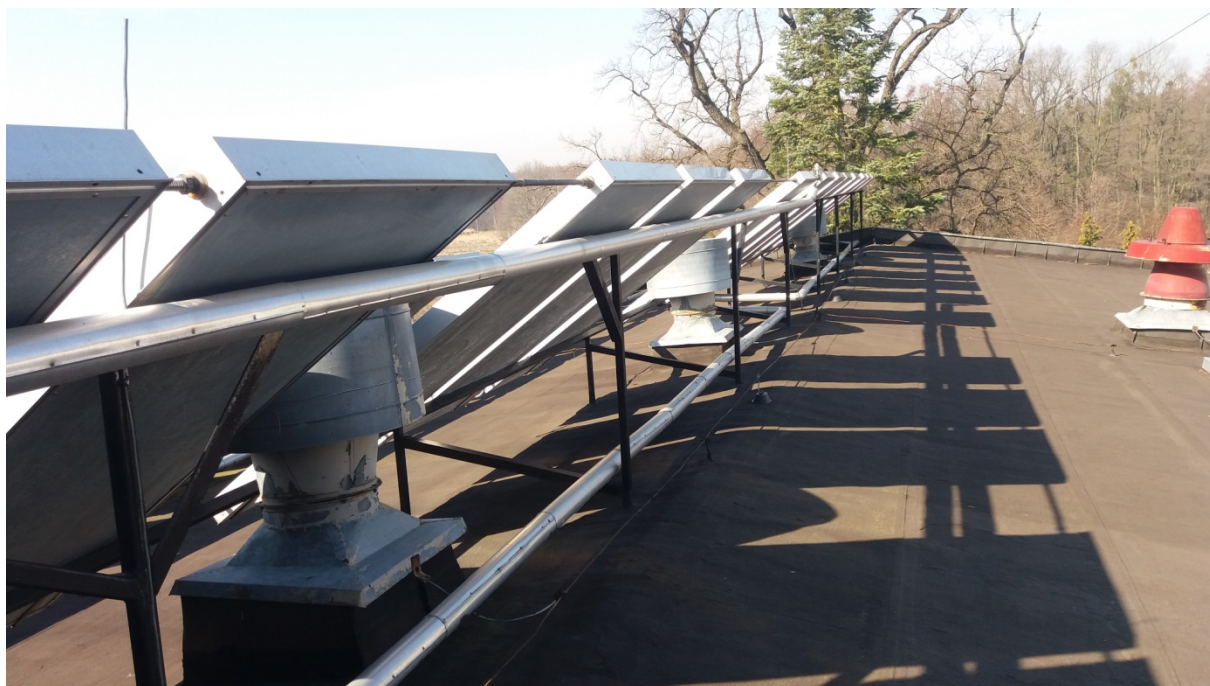
Rys. 12. Pokrycie dachu cz. wysoka sali gimnastycznej wraz z kolektorami słonecznymi i konstrukcją wsporczą, fot. Ireneusz Smal, 2022

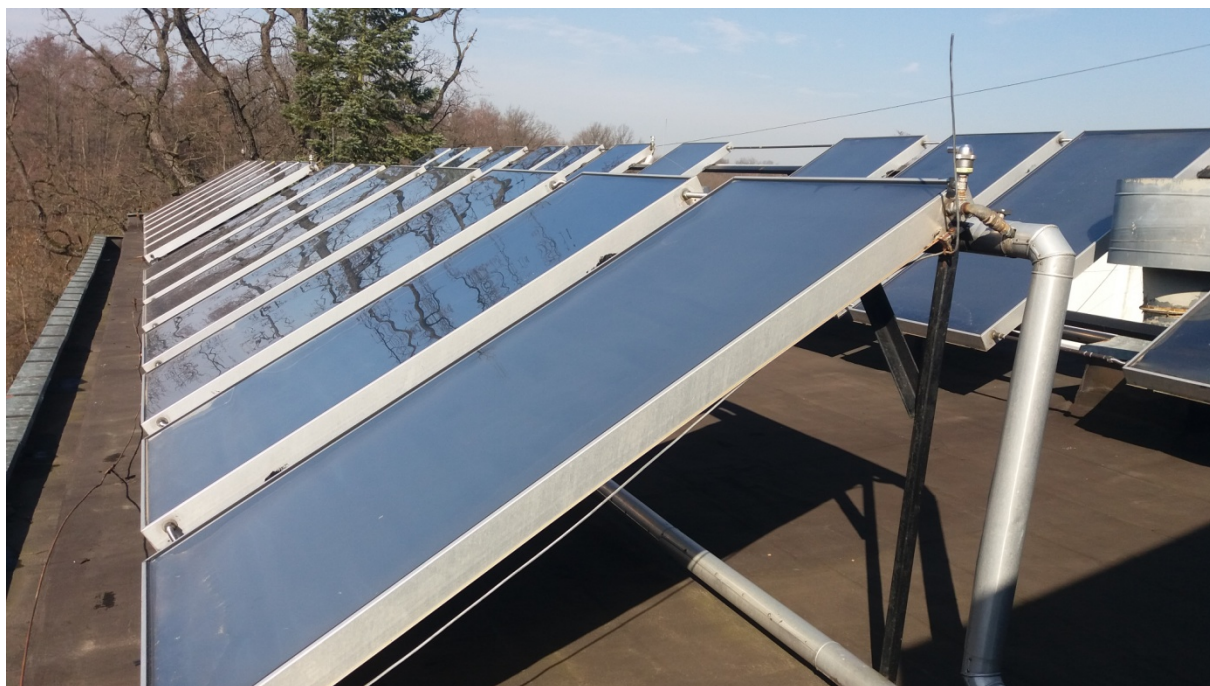
Rys. 13. Pokrycie dachu cz. wysoka sali gimnastycznej wraz z kolektorami słonecznymi i konstrukcją wsporczą, fot. Ireneusz Smal, 2022

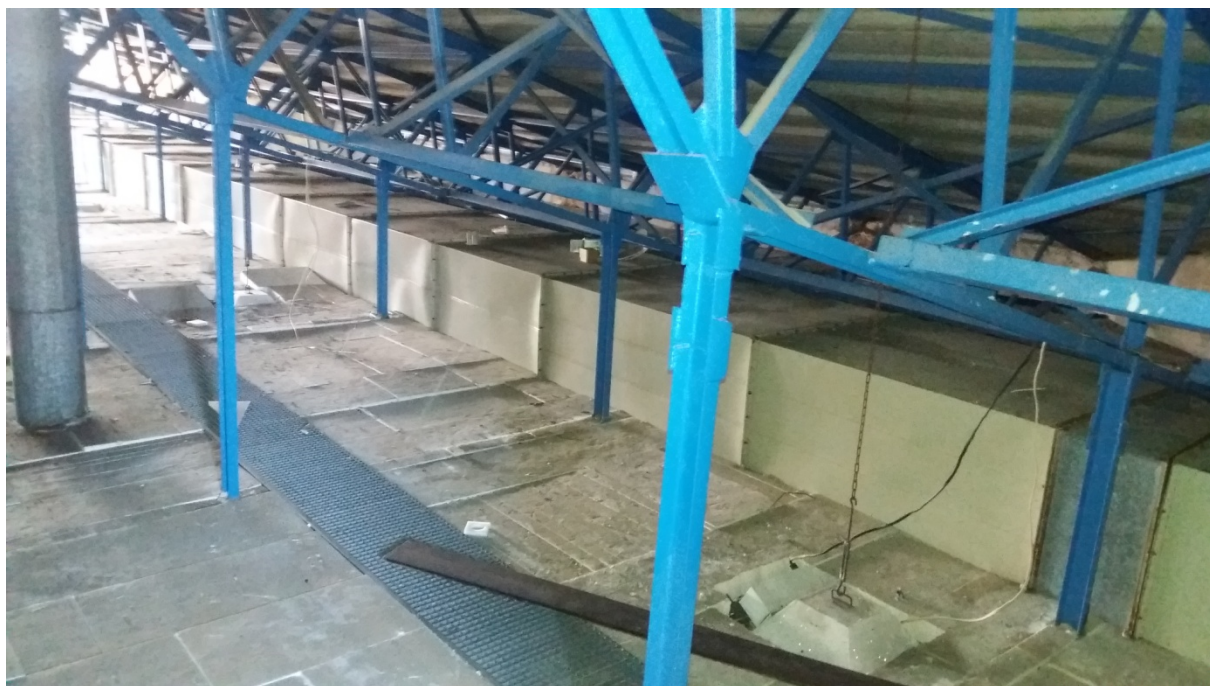
Rys. 14. Konstrukcja stalowa sufitu podwieszanego nad halą basenową, widoczna istniejąca izolacja termiczna i kanały wentylacyjne, fot. Ireneusz Smal, 2022

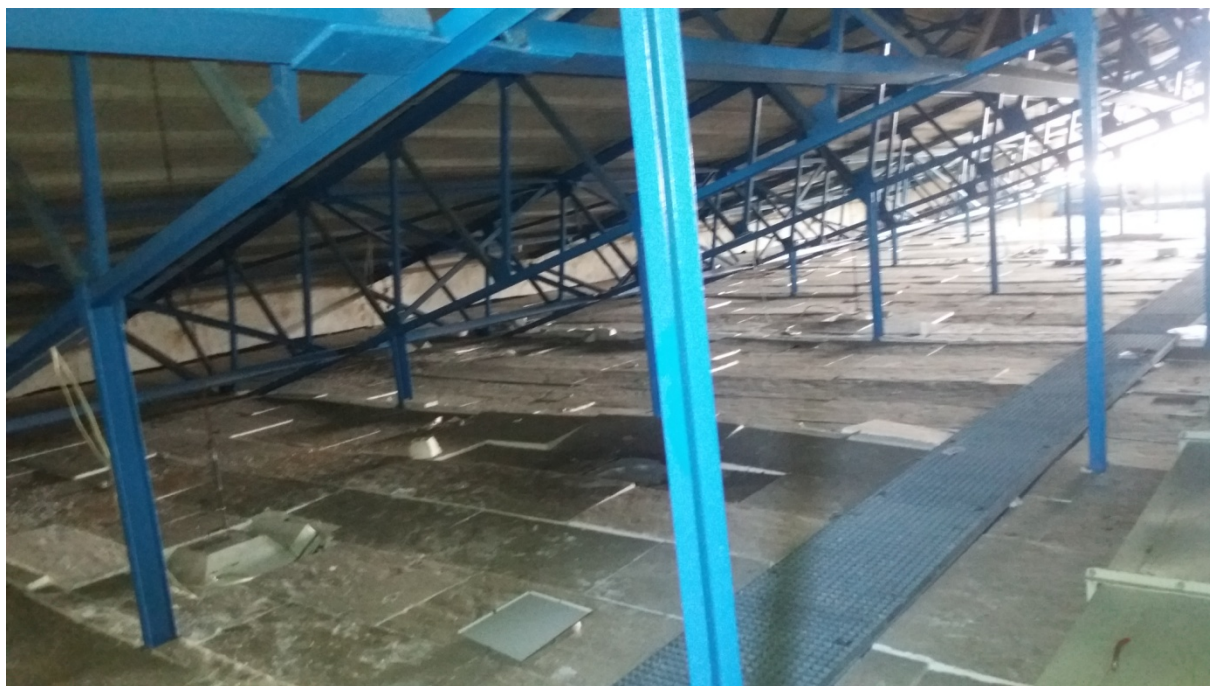
Rys. 15. Konstrukcja stalowa sufitu podwieszanego nad halą basenową, widoczna istniejąca izolacja termiczna i kanały wentylacyjne, fot. Ireneusz Smal, 2022

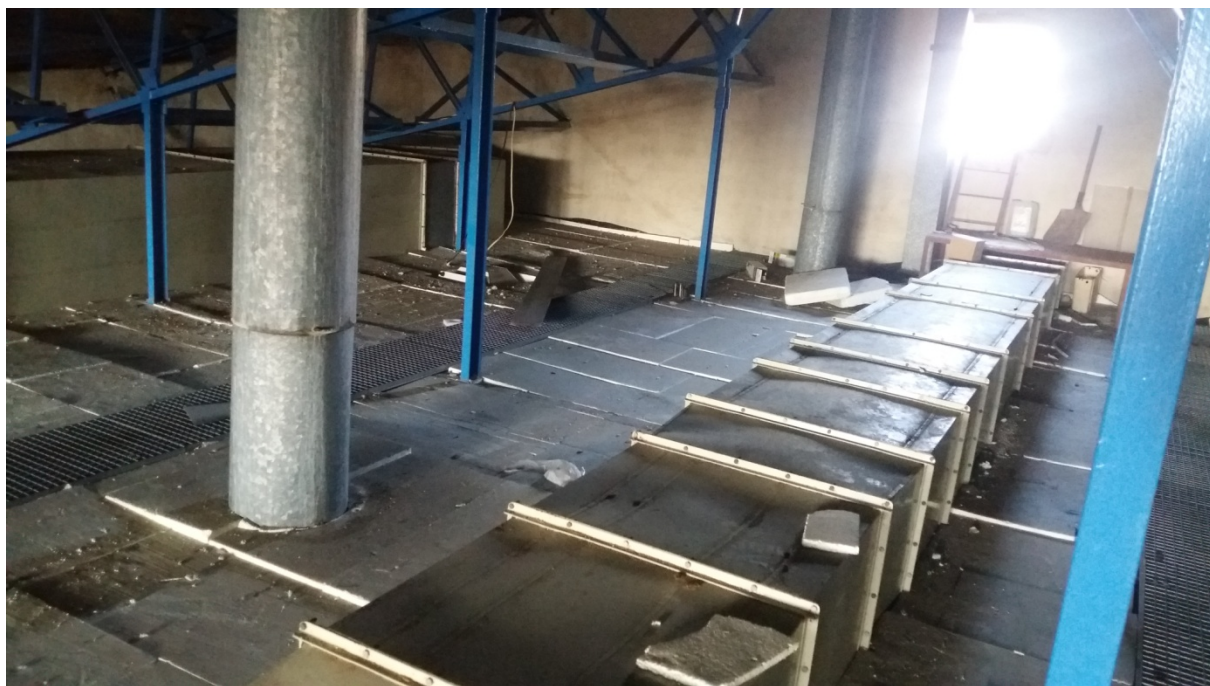
Rys. 16. Konstrukcja stalowa sufitu podwieszanego nad halą basenową, widoczna istniejąca izolacja termiczna i kanały wentylacyjne, fot. Ireneusz Smal, 2022

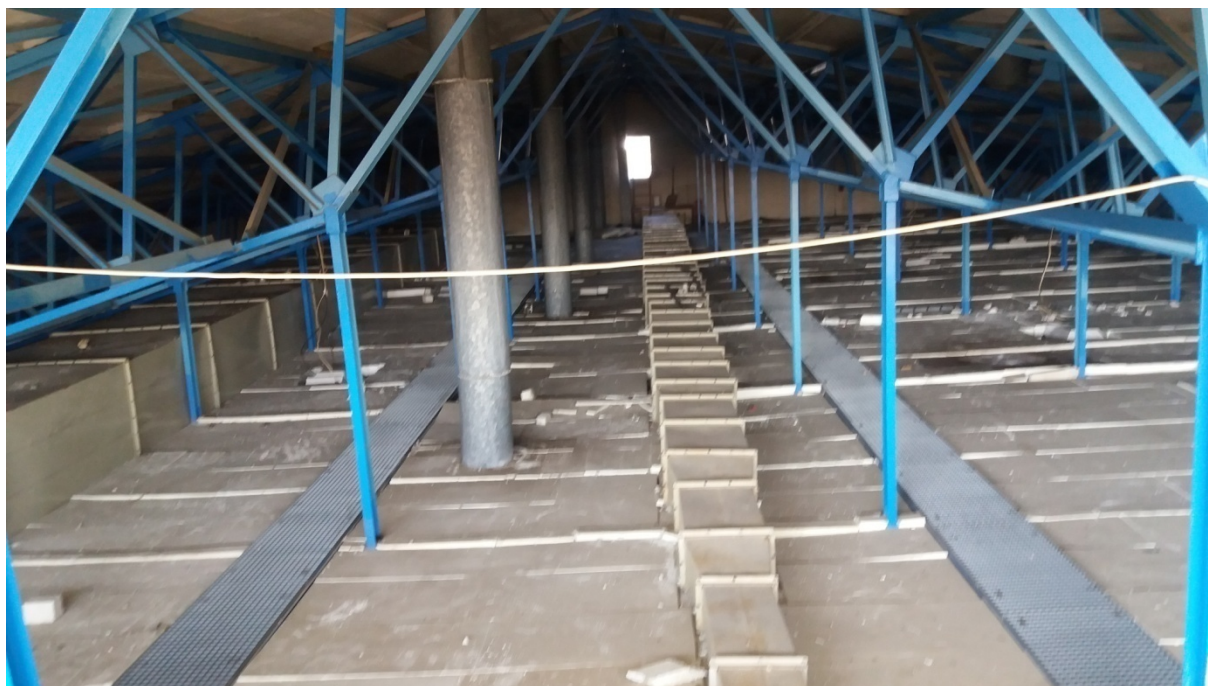
Rys. 17. Konstrukcja stalowa sufitu podwieszanego nad halą basenową, widoczna istniejąca izolacja termiczna i kanały wentylacyjne, fot. Ireneusz Smal, 2022

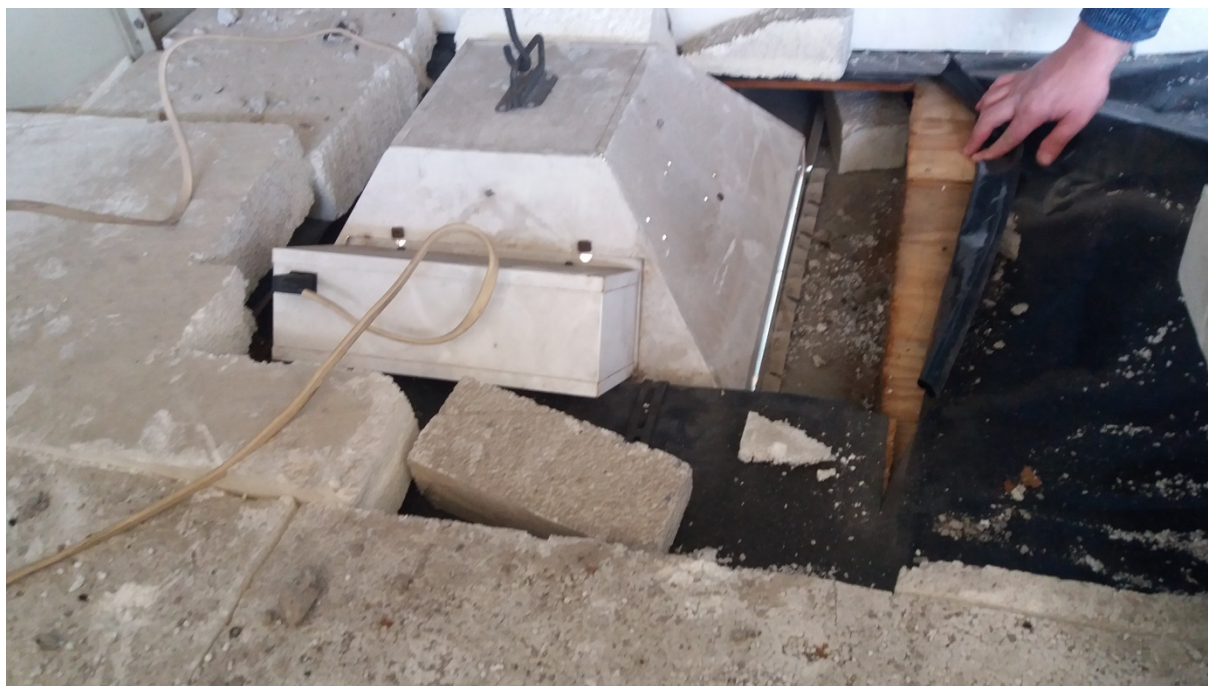
Rys. 18. Fragment sufitu podwieszanego nad halą basenową, widoczna istniejąca izolacja termiczna oraz istniejące oświetlenie, fot. Ireneusz Smal, 2022

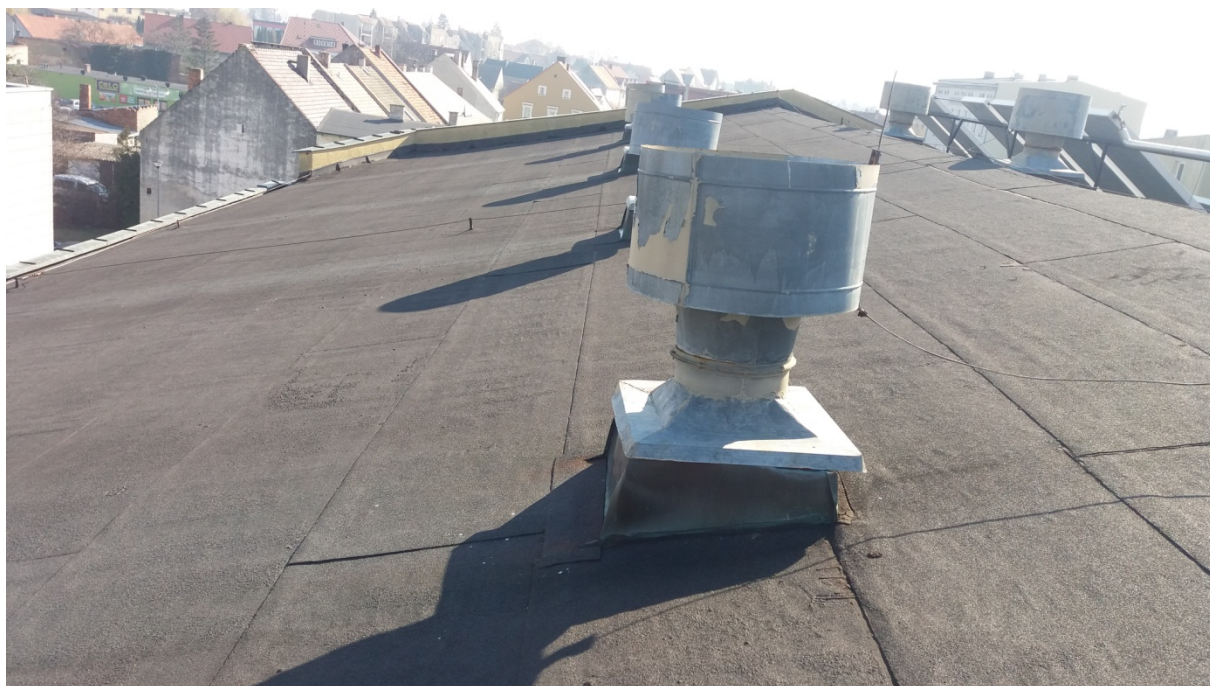
Rys. 19. Pokrycie dachu basenu, fot. Ireneusz Smal, 2022

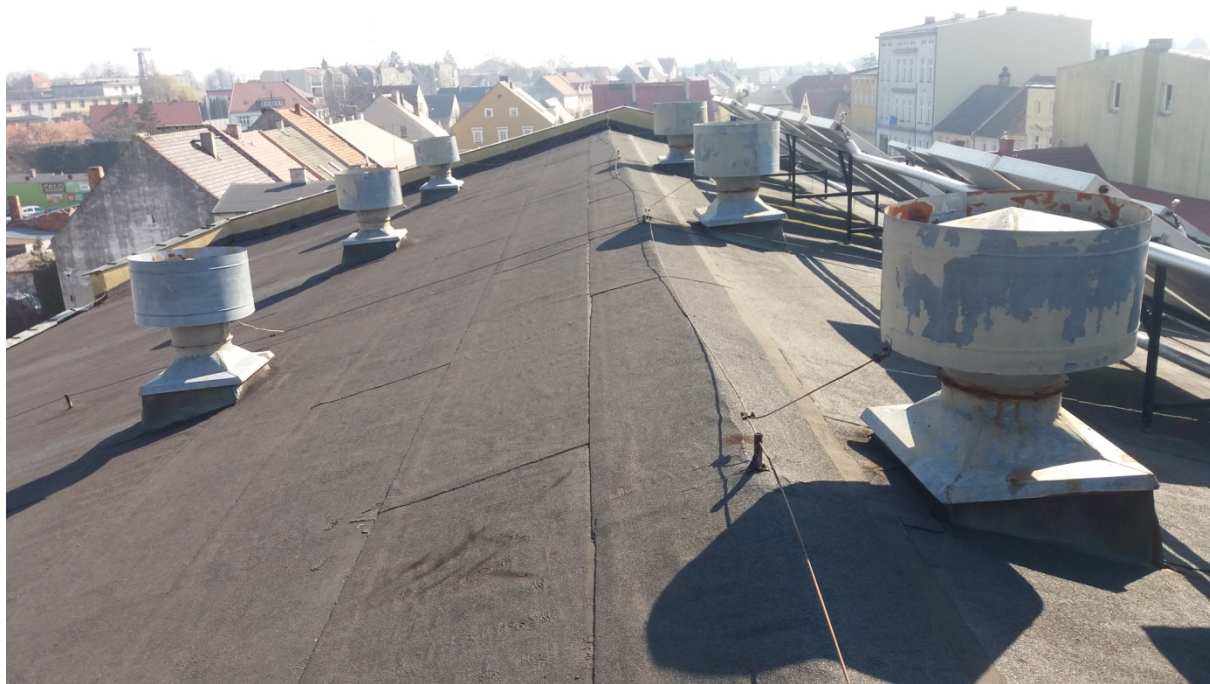
Rys. 20. Pokrycie dachu basenu wraz z kolektorami słonecznymi i konstrukcją wsporczą na południowej połaci, fot. Ireneusz Smal, 2022

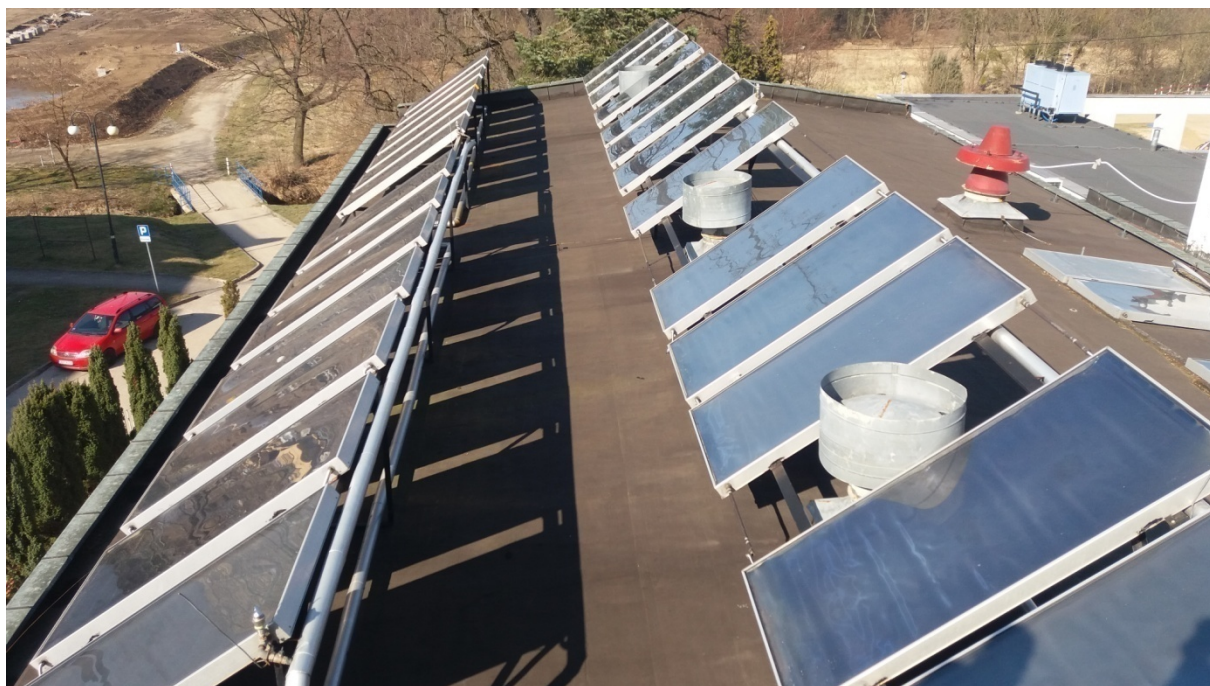
Rys. 21. Pokrycie dachu basenu wraz z kolektorami słonecznymi i konstrukcją wsporczą na południowej pości, fot. Ireneusz Smal, 2022

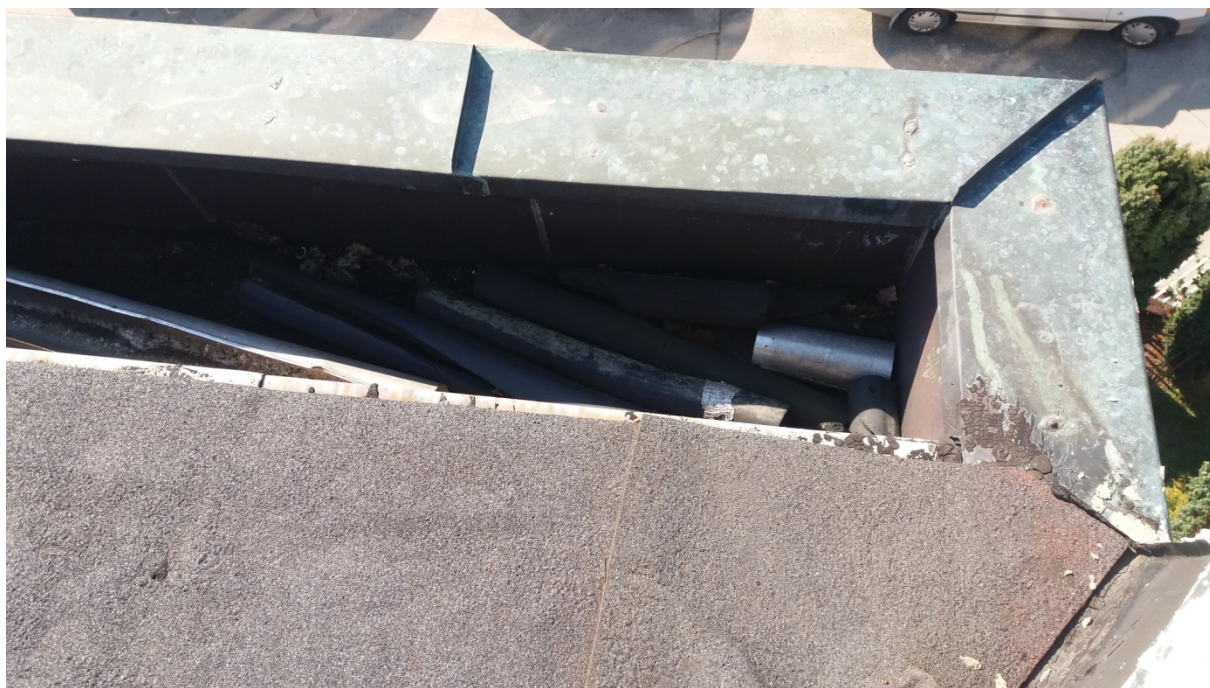
Rys. 22. Koryto odwadniające połąć południową dachu basenu, fot. Ireneusz Smal, 2022

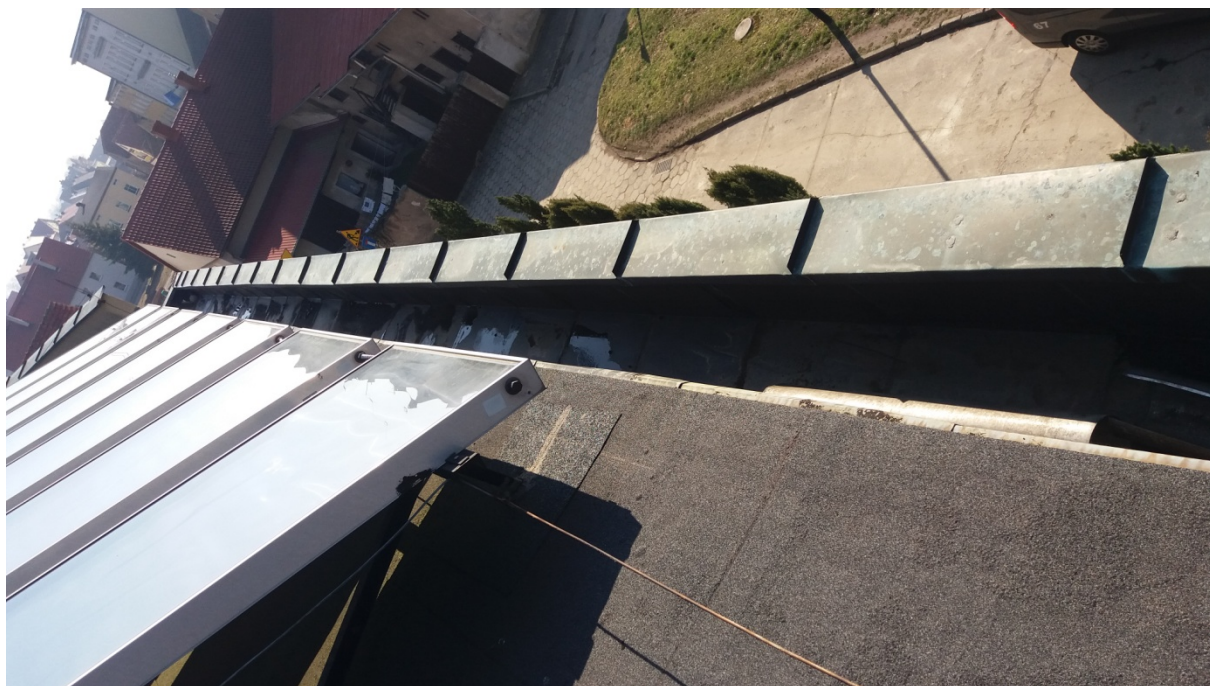
Rys. 23. Koryto odwadniające połąć południową dachu basenu, fot. Ireneusz Smal, 2022

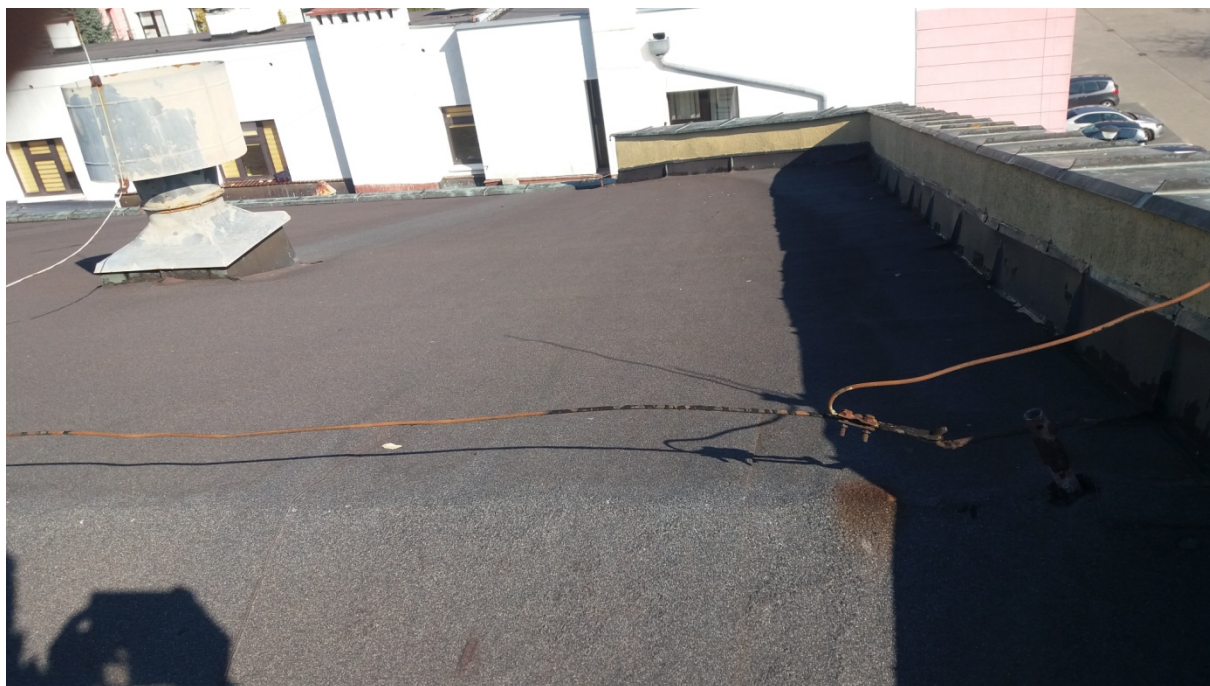
Rys. 24. Istniejąca instalacja odgromowa dachu basenu, fot. Ireneusz Smal, 2022

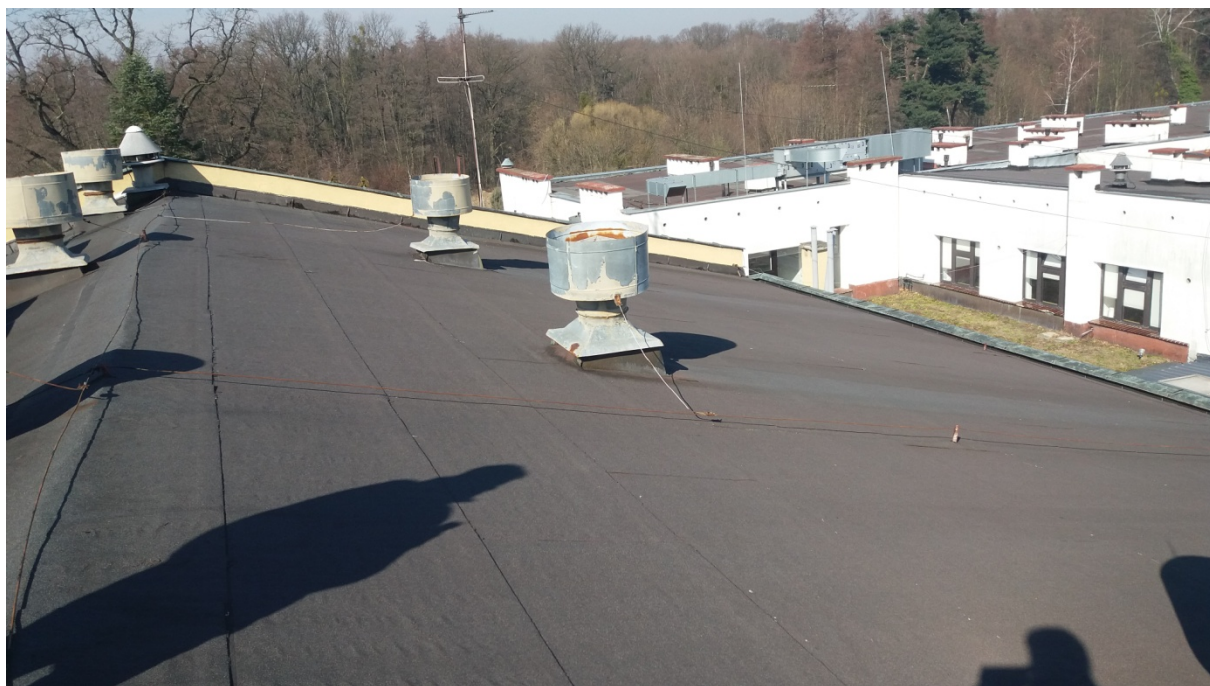
Rys. 25. Istniejąca instalacja odgromowa dachu basenu, fot. Ireneusz Smal, 2022

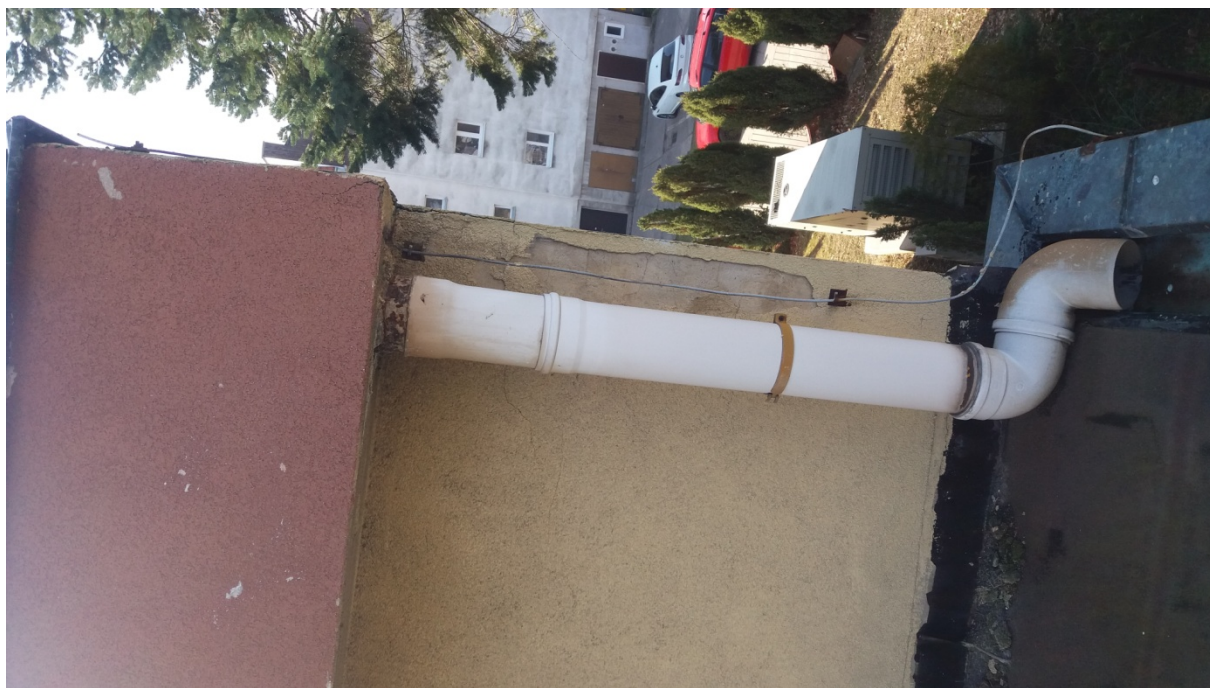
Rys. 26. Rura spustowa z części wysokiej dachu sali gimnastycznej , fot. Ireneusz Smal, 2022
