NAZWA I ADRES JEDNOSTKI PROJEKTOWANIA:	Konsulting Projektowanie i Nadzór Budowlany Ireneusz Smal Ul. Nowa Kolonia 13 47-260 Polska Cerekiew
INWENTARYZACJA FOTOGRAFICZNA STANU ISTNIEJĄCEGO	
NAZWA OBIEKTU BUDOWLANEGO:	OPOLSKIE CENTRUM REHABILITACJI W KORFANTOWIE.
ADRES OBIEKTU BUDOWLANEGO:	UL. WYZWOLENIA 11 48-317 KORFANTÓW
TEMAT:	TERMOMODERNIZACJA BUDYNKU SALI GIMNASTYCZNEJ I BASENU OPOLSKIEGO CENTRUM REHABILITACJI W KORFANTOWIE
NAZWA I ADRES ZAMAWIAJĄCEGO:	OPOLSKIE CENTRUM REHABILITACJI W KORFANTOWIE SP. Z O.O. UL. WYZWOLENIA 11 48-317 KORFANTÓW

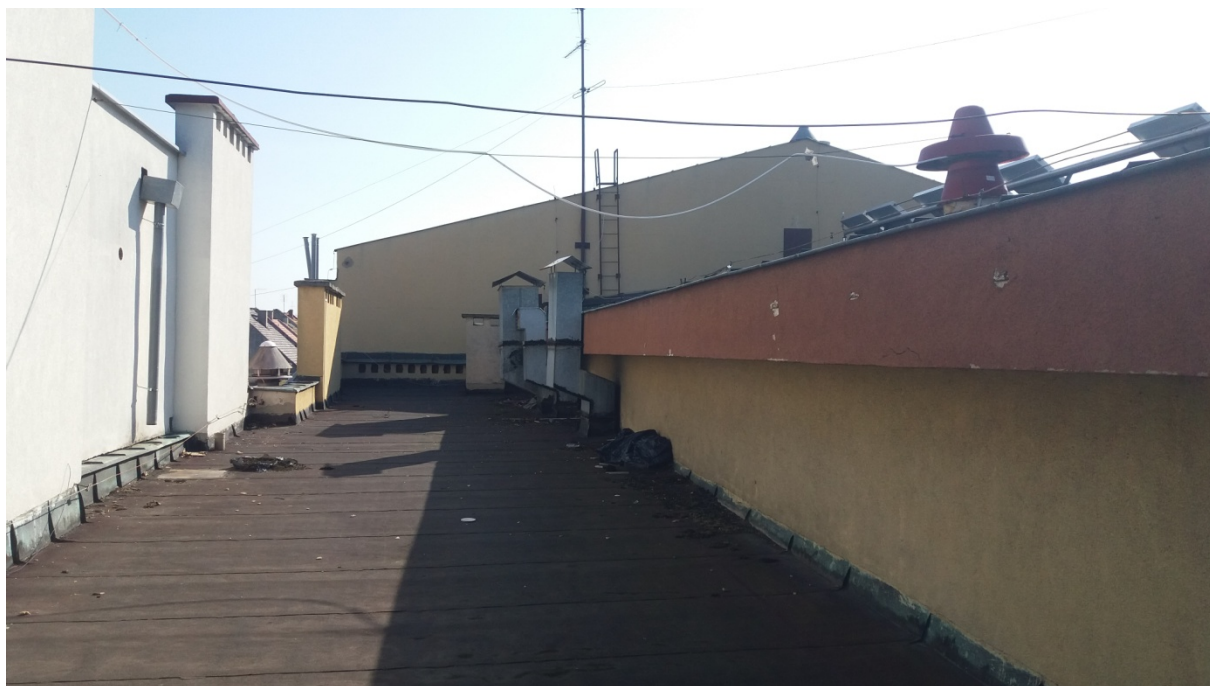
Rys. 27. Pokrycie dachu cz. niski sali gimnastycznej z widokiem na ścianę szczytową zachodnią, fot. Ireneusz Smal, 2022

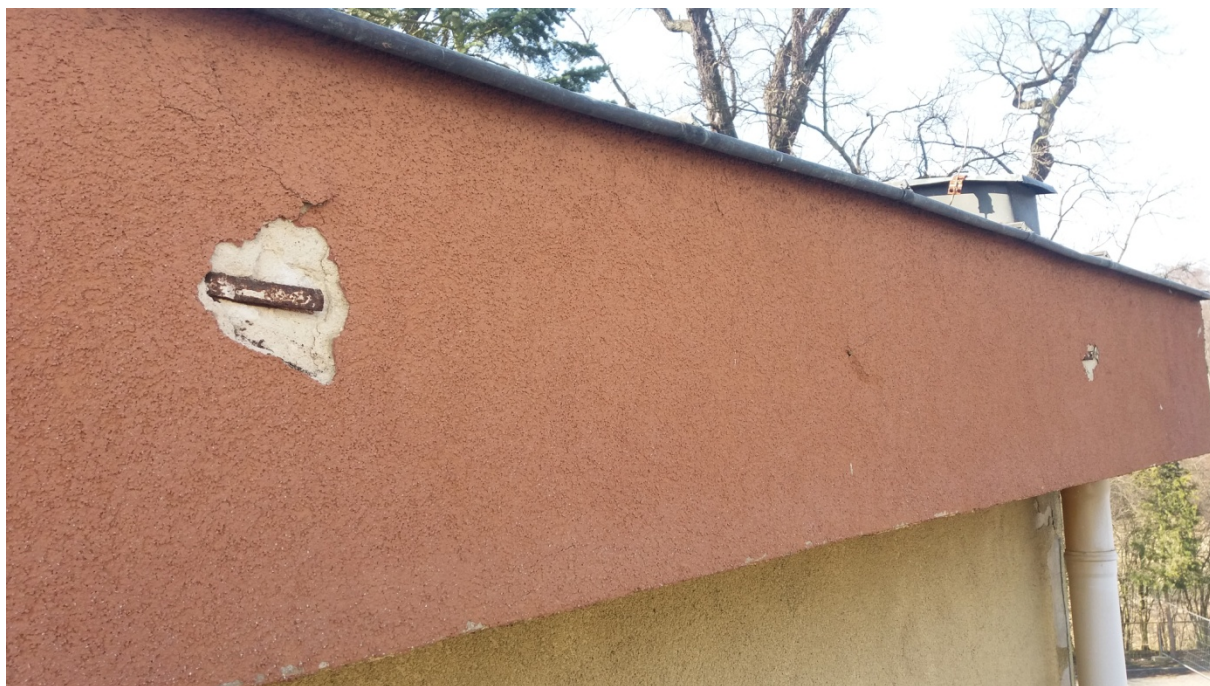
Rys. 28. Uszkodzenia wyprawy elewacyjnej koryta odwodnienia dachu cz. wysokiej sali gimnastycznej, fot. Ireneusz Smal, 2022

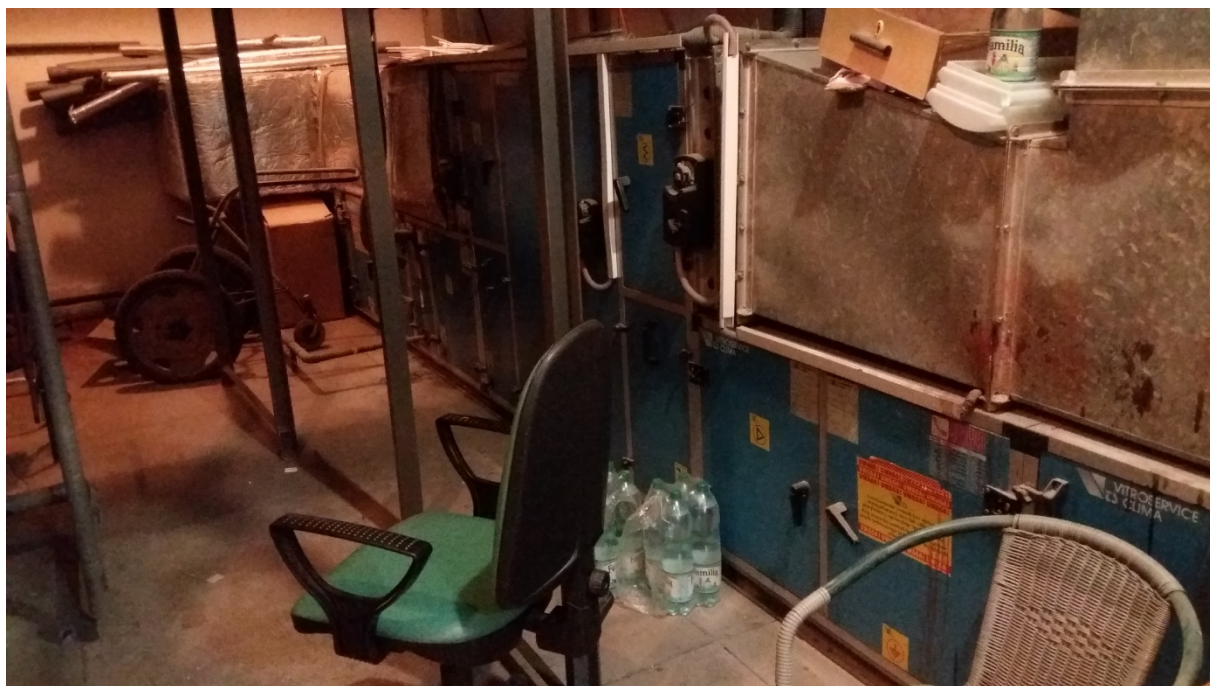
Rys. 29. Centrala wentylacyjna (poza zakresem), fot. Ireneusz Smal, 2022

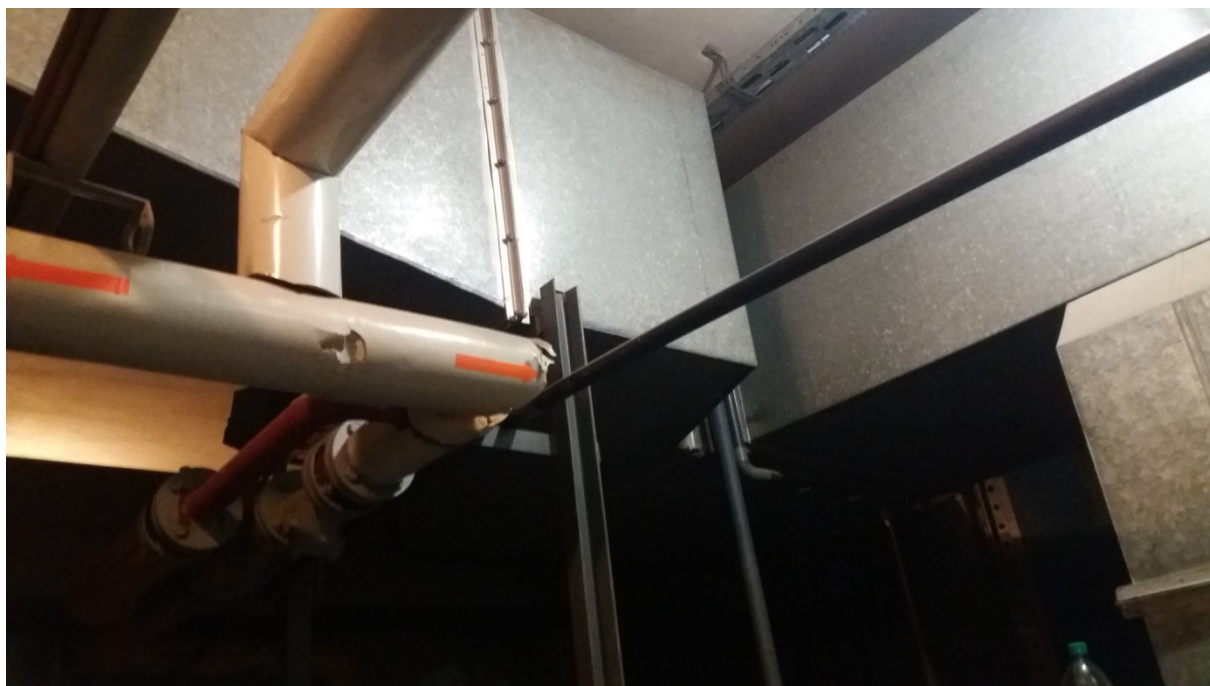
Rys. 30. Kanały wentylacyjne do częściowej wymiany, fot. Ireneusz Smal, 2022

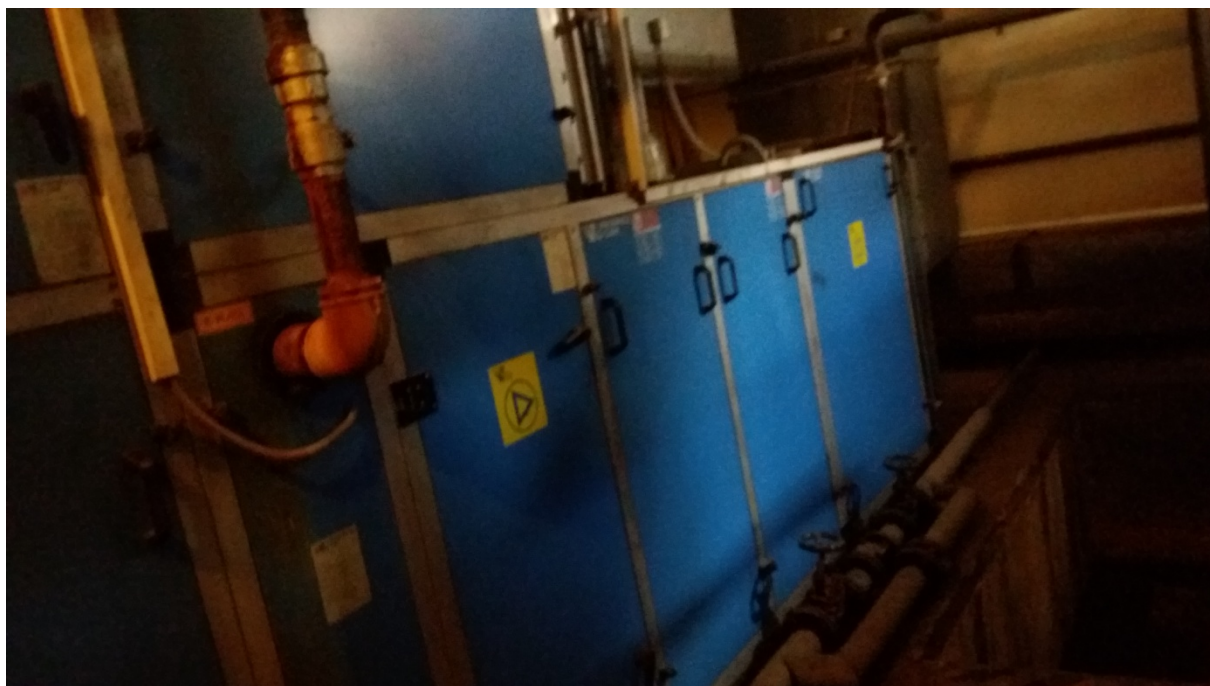
Rys. 31. Centrala wentylacyjna basenu (do wymiany), fot. Ireneusz Smal, 2022

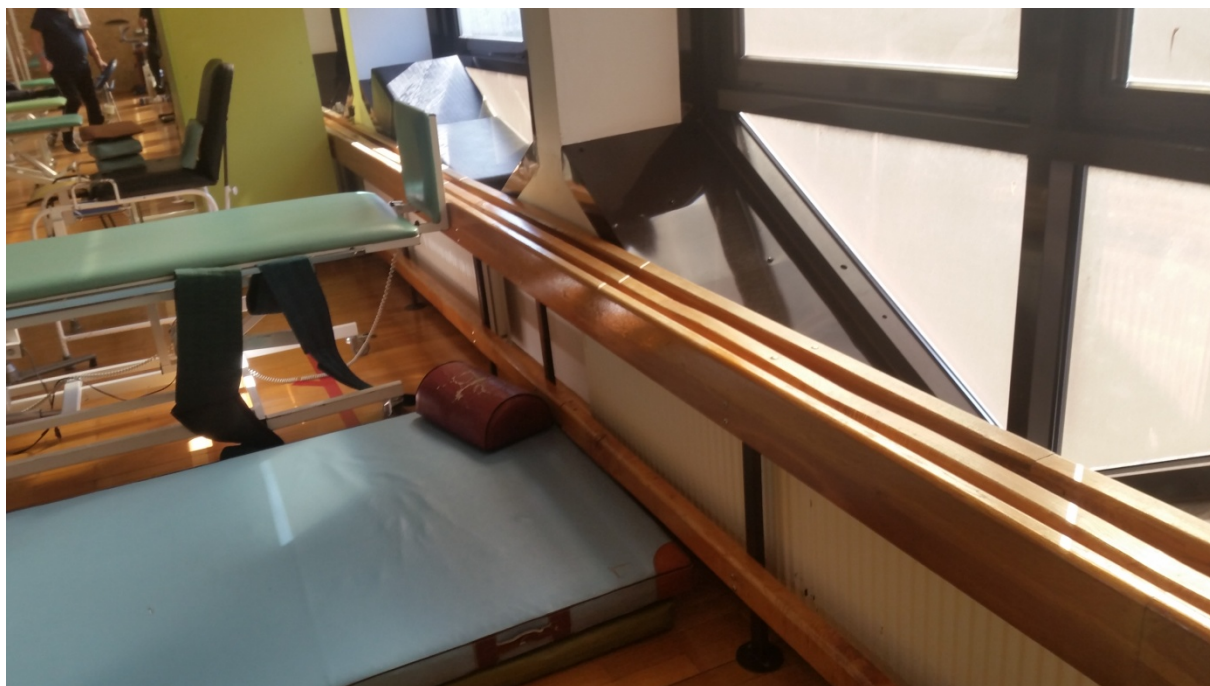
Rys. 32. Okna sali gimnastycznej do częściowego zamurowania, fot. Ireneusz Smal, 2022

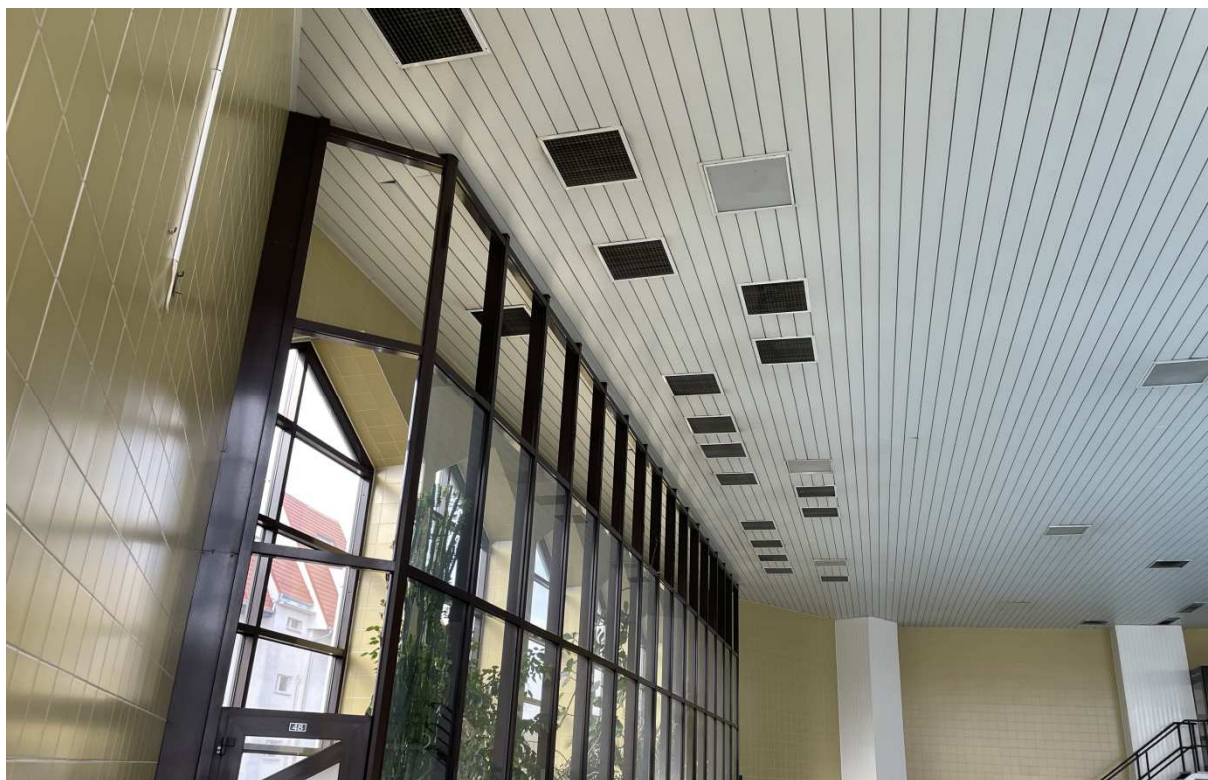
Rys. 33. Oświetlenie budynku basenu do wymiany na energooszczędne wraz z sufitem podwieszanym, fot. Ireneusz Smal, 2022

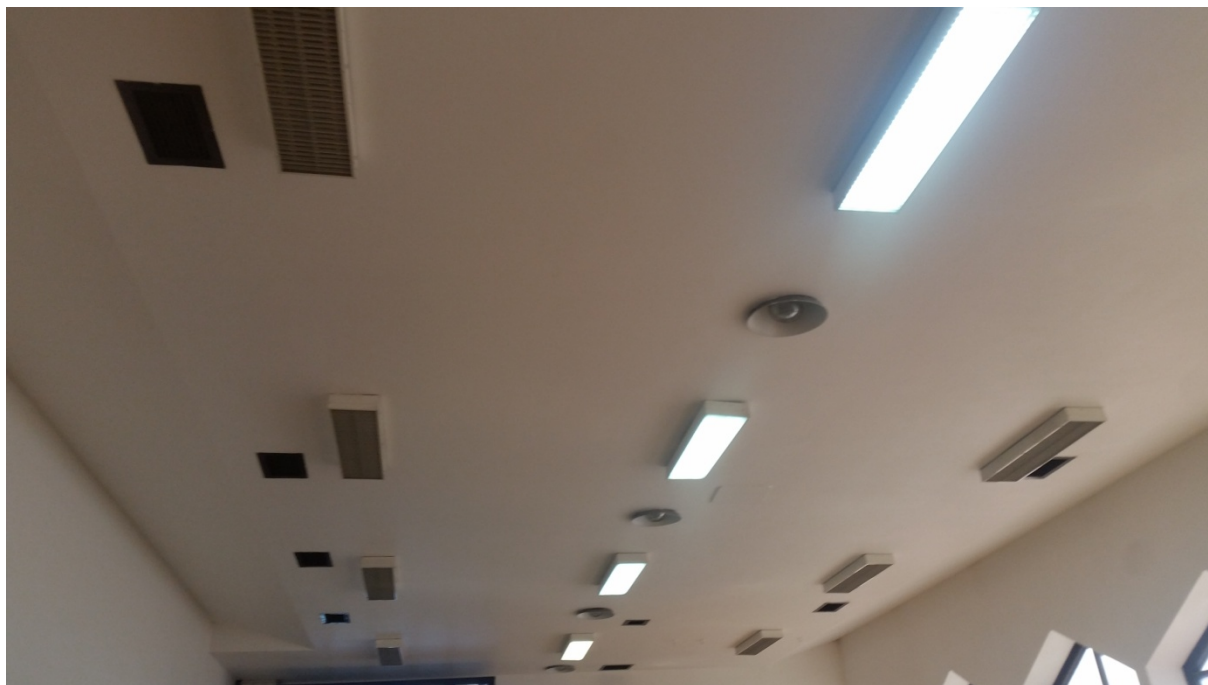
Rys. 34. Oświetlenie budynku sali gimnastycznej do wymiany na energooszczędne, fot. Ireneusz Smal, 2022
