11.0 DOKUMENTACJA FOTOGRAFICZNA

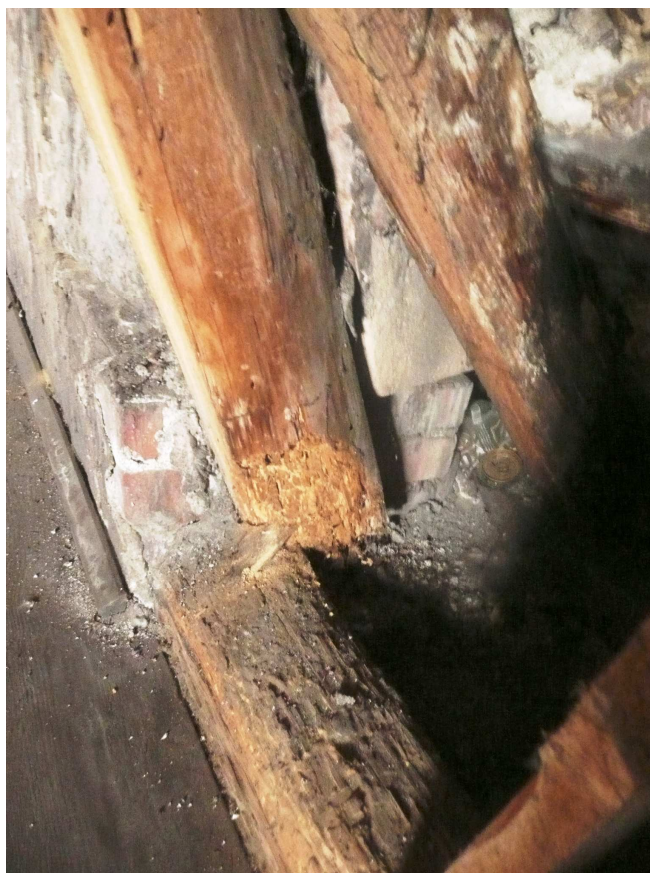
Fot. 6 – Porażenia przez owada murlaty oraz krokwi /porażenia nr 7 i 8/.

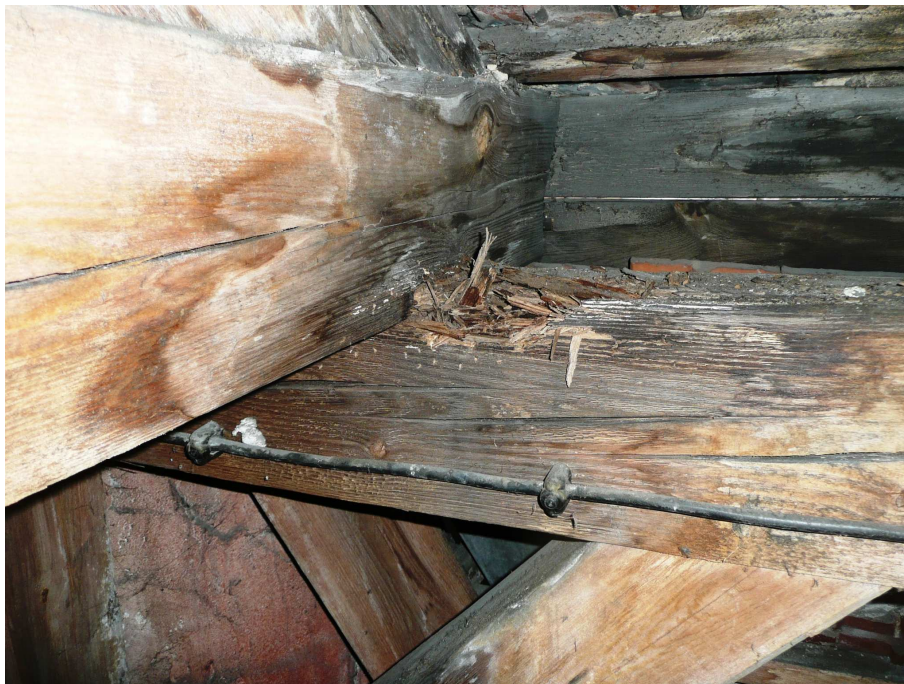
Fot. 7 – Porażenie przez grzyba domowego tramu oraz płatwi /porażenie nr 16/

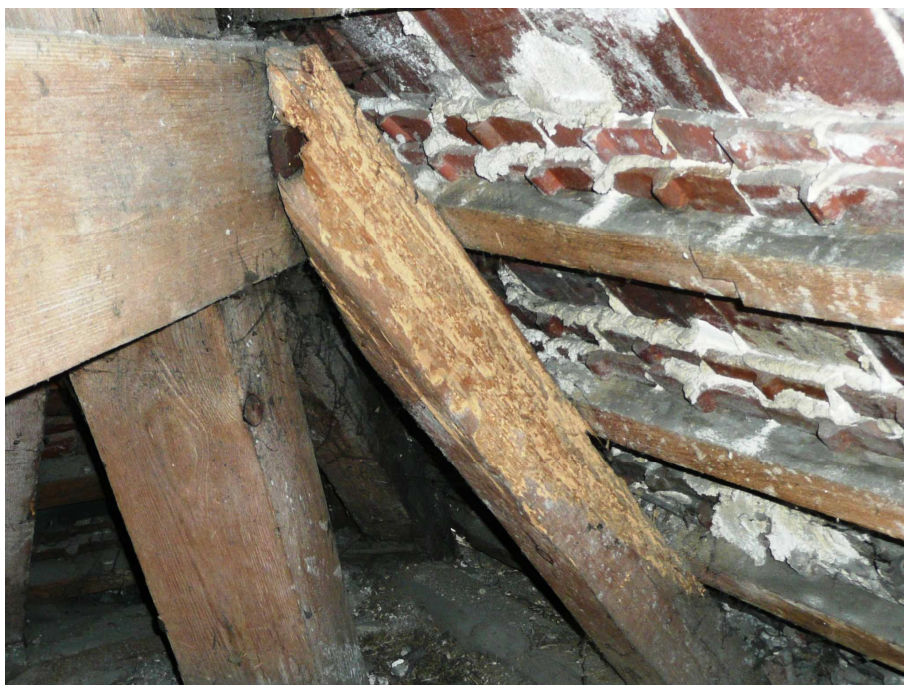
Fot. 8 – Widok porażonej nadbitki przez owada /porażenie nr 22/

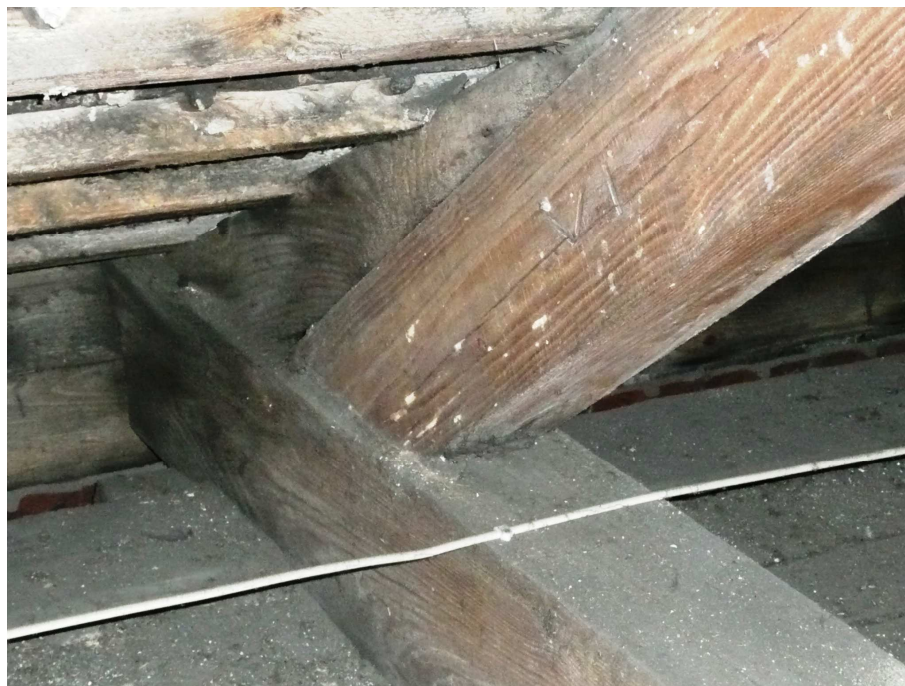
Fot. 9 – Widok porażonej końcówki krokwi przez owada /porażenie nr 35/

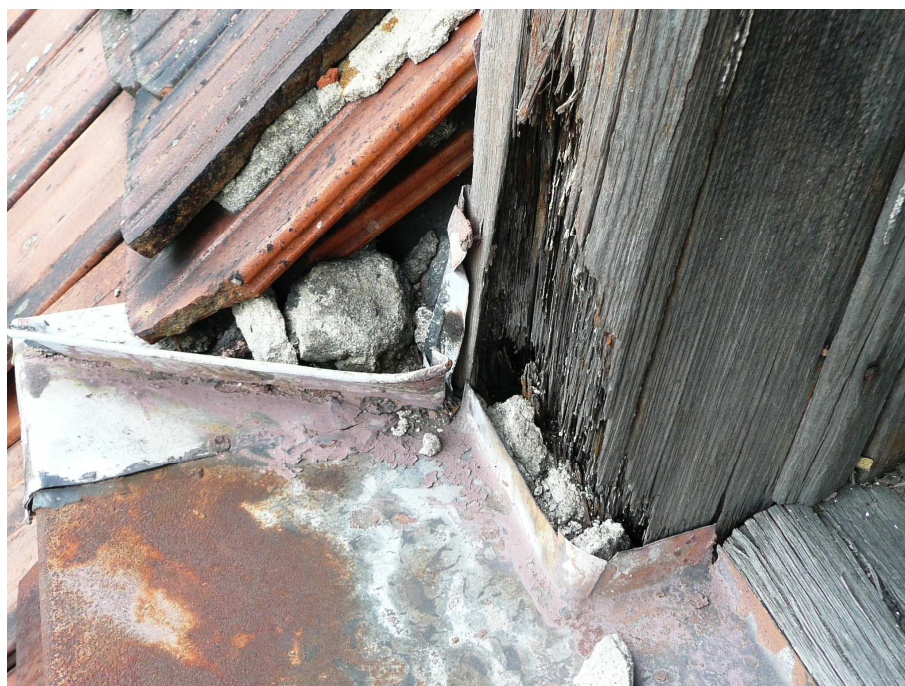
Fot. 10 – Porażenie przez grzyba domowego słupka lukarny /porażenie nr 37/

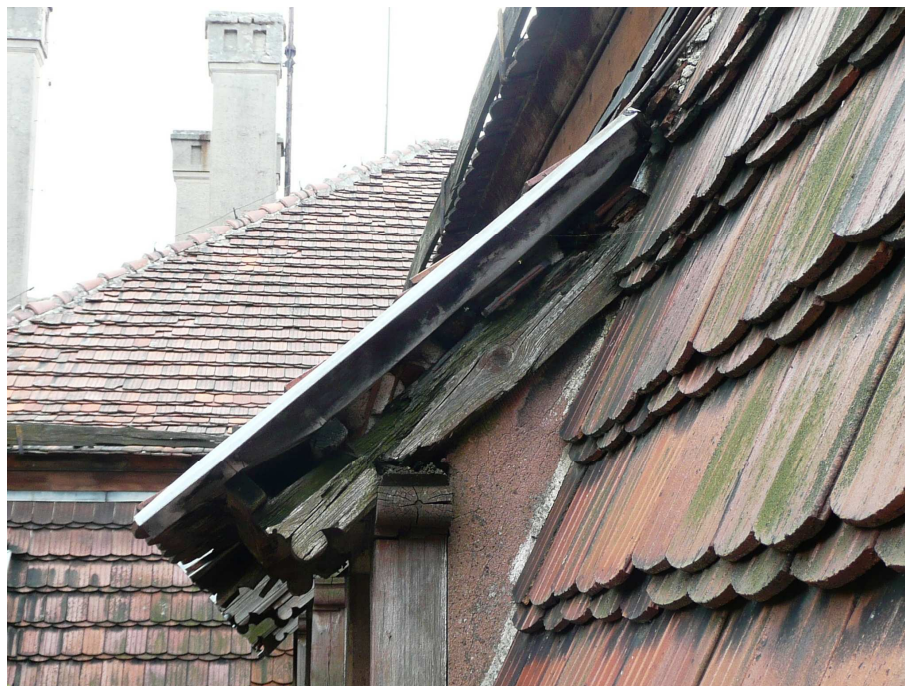
Fot. 11 – Porażenie przez grzyba domowego krokwi i płatwi lukarny
/porażenie nr 39/

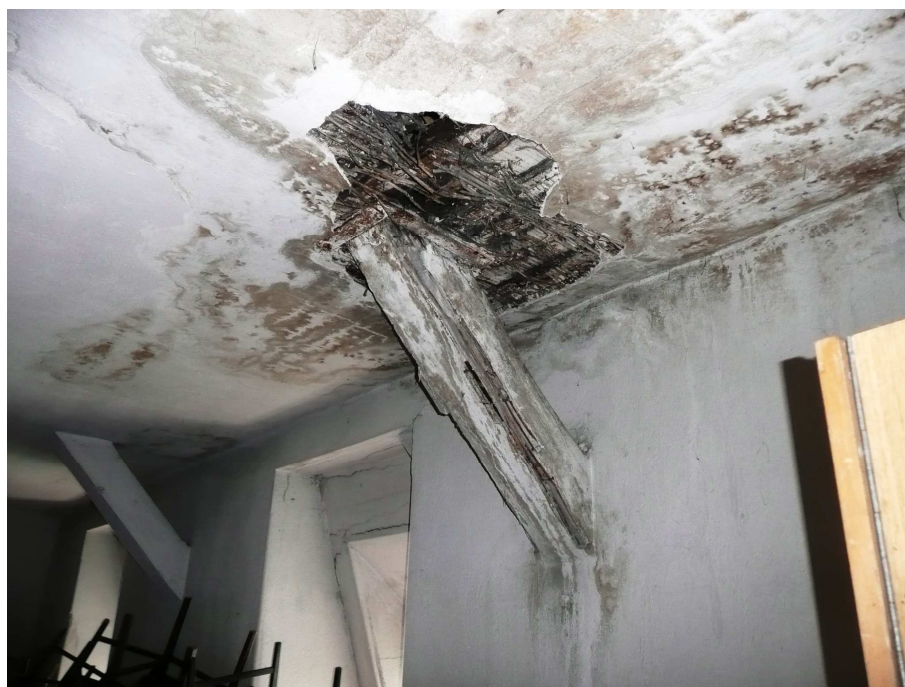
Fot. 12 – Zacieki na sufitach pomieszczenia strychowego. Widoczne ubytki tynku sufitu

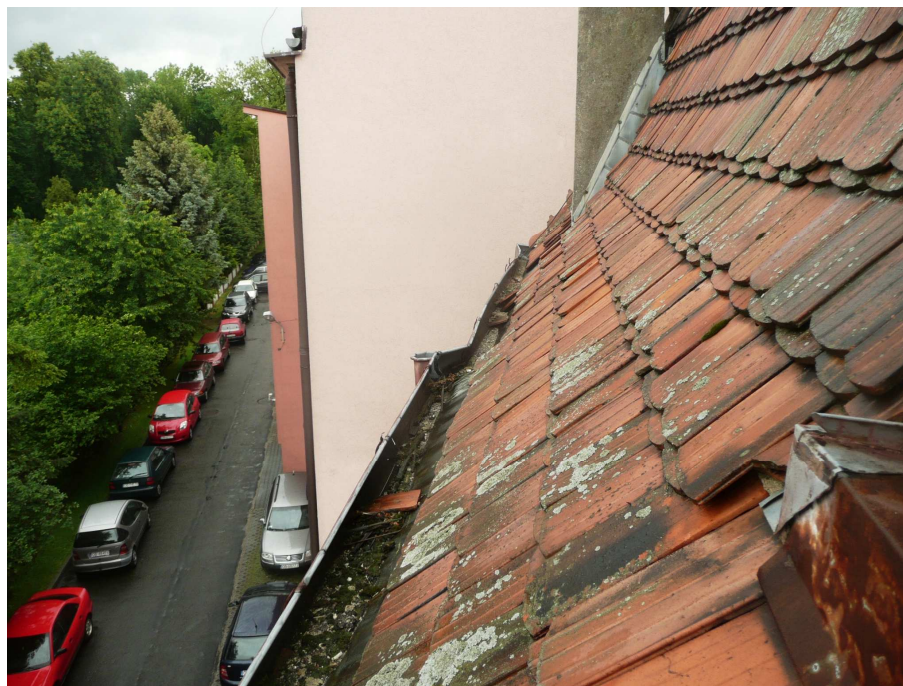
Fot. 13 – Widok fragmentu połaci zachodniej. Widoczne zabrudzenie oraz porażenie dachówek przez glony, zanieczyszczenie i deformacje rynien oraz korozję obróbki okna lukarny.

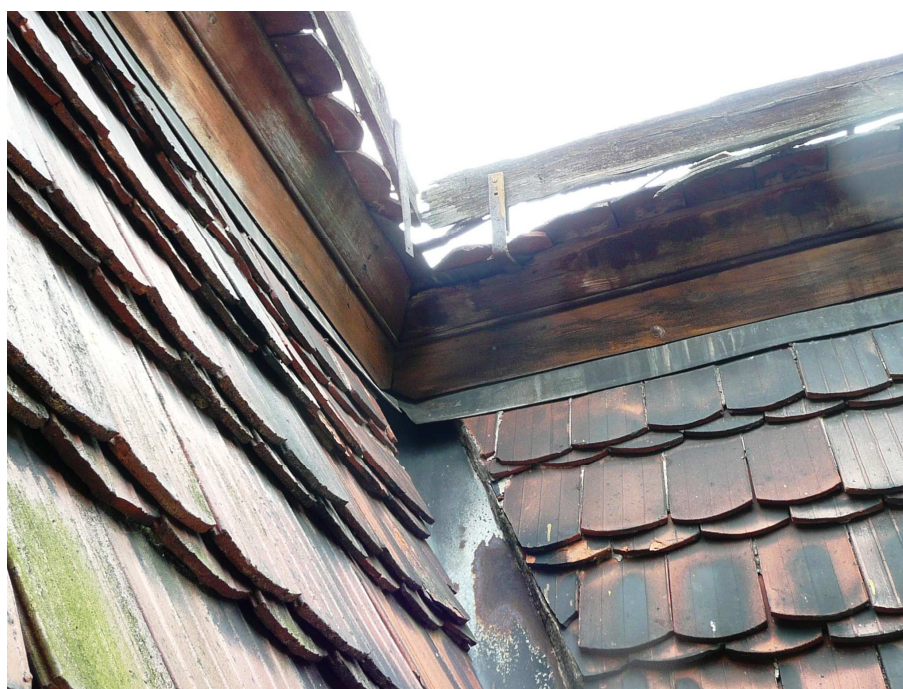
Fot. 14 – Widok fragmentu połaci północnej. Widoczne zabrudzenie oraz porażenie dachówek przez glony, korozję obróbki koszowej oraz desek śniegołapów.

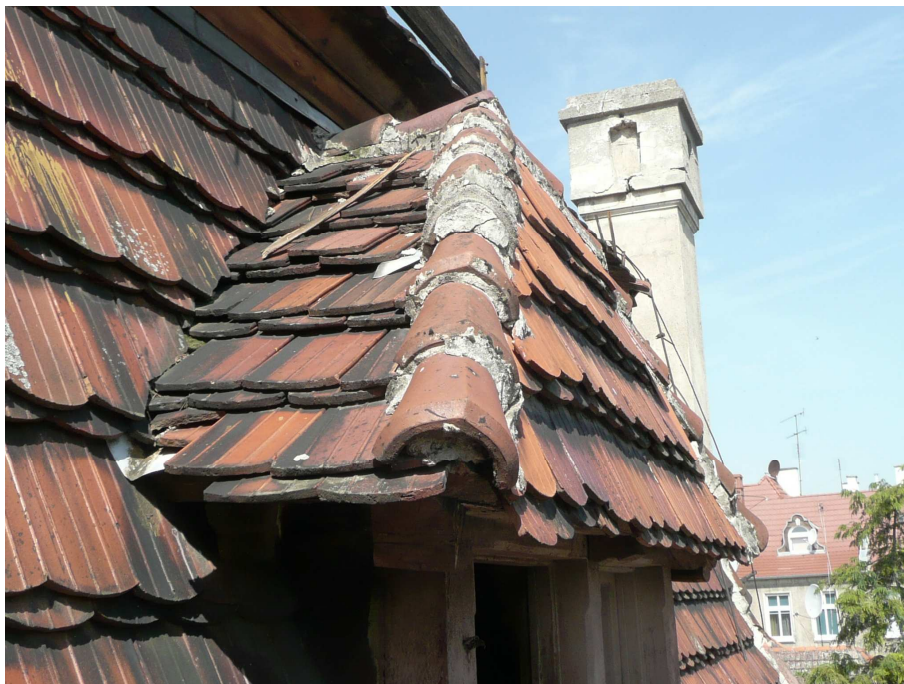
Fot. 15 – Widok daszku nad lukarną oraz zwieńczenia komina nr 1. Widoczna dezintegracja pokrycia dachówkowego oraz uszkodzenia głowicy komina.

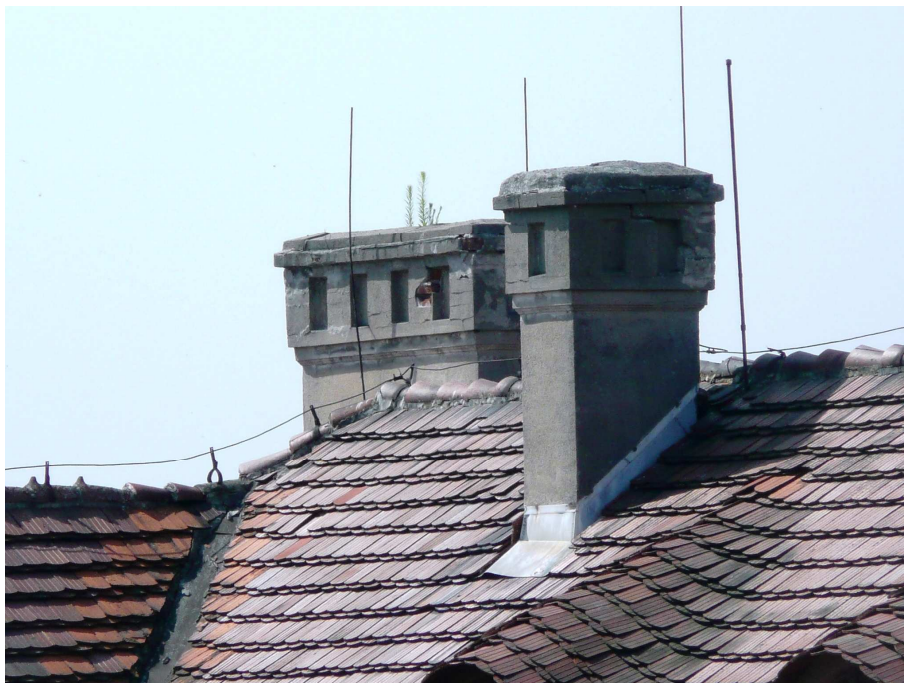
Fot. 16 – Spękania głowic kominów nr 13 i 15.

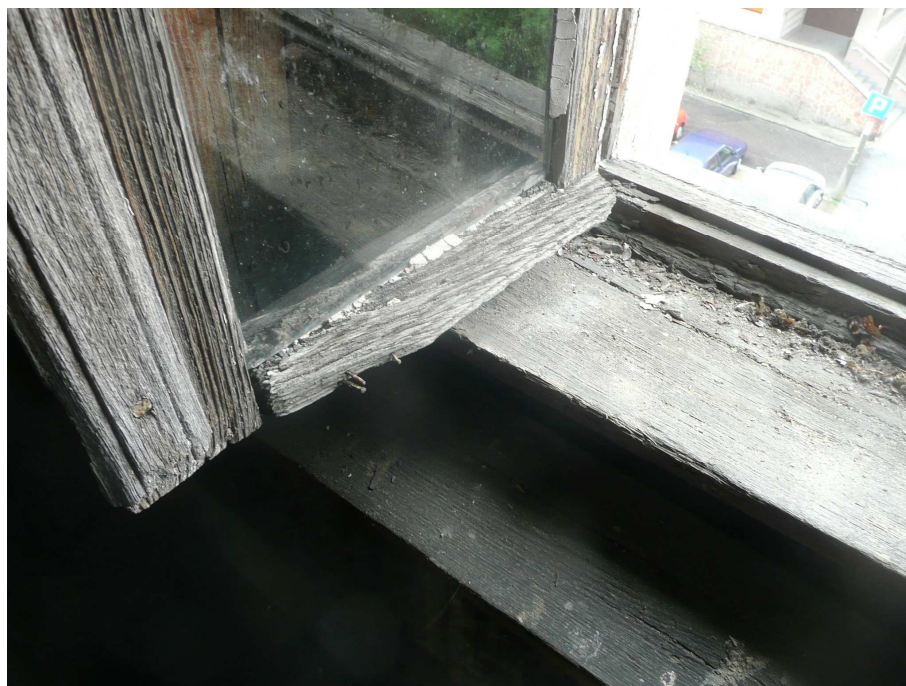
Fot. 17 – Korozja okna krosnowego lukarny.

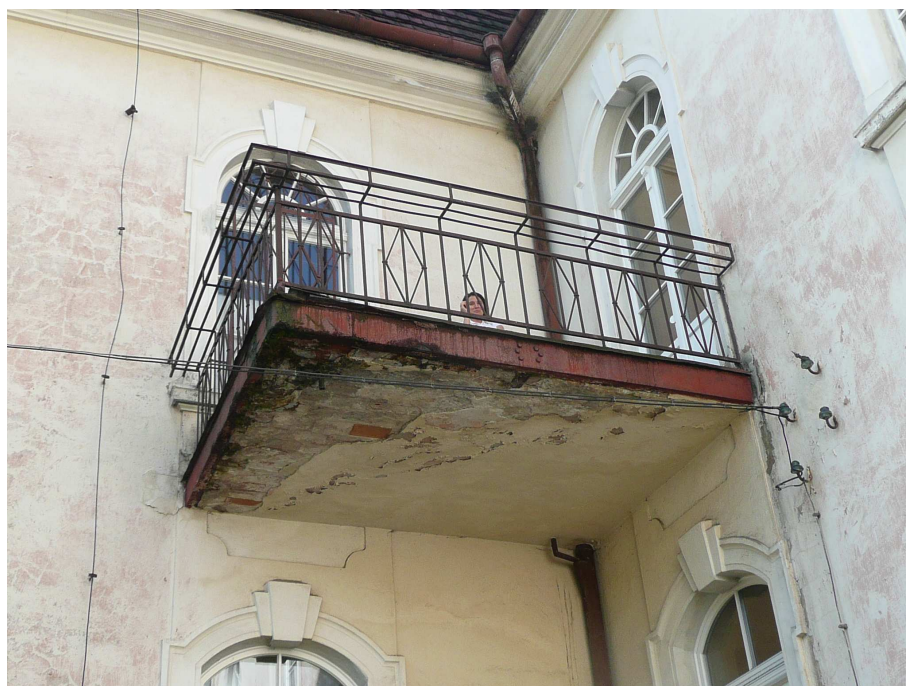
Fot. 18 – Widok płyty balkonowej. Widoczne uszkodzenia płyty oraz belek balkonowych.

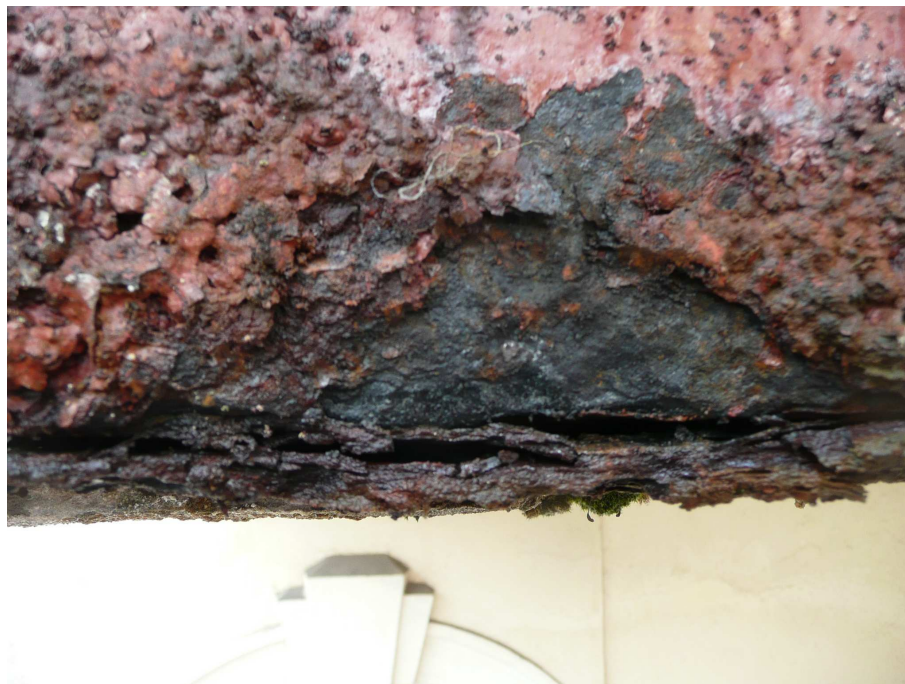
Fot. 19 – Skorodowanie stopki dolnej belki nośnej balkonu.

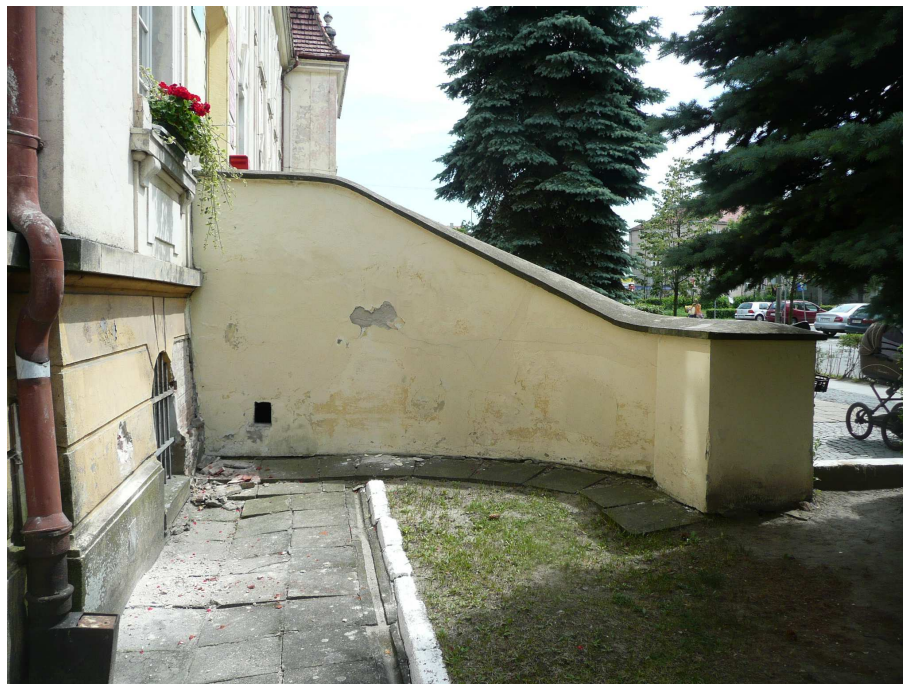
Fot. 23 – Balustrada zachodnia schodów.
Widoczne zarysowania oraz zasolenie tynków

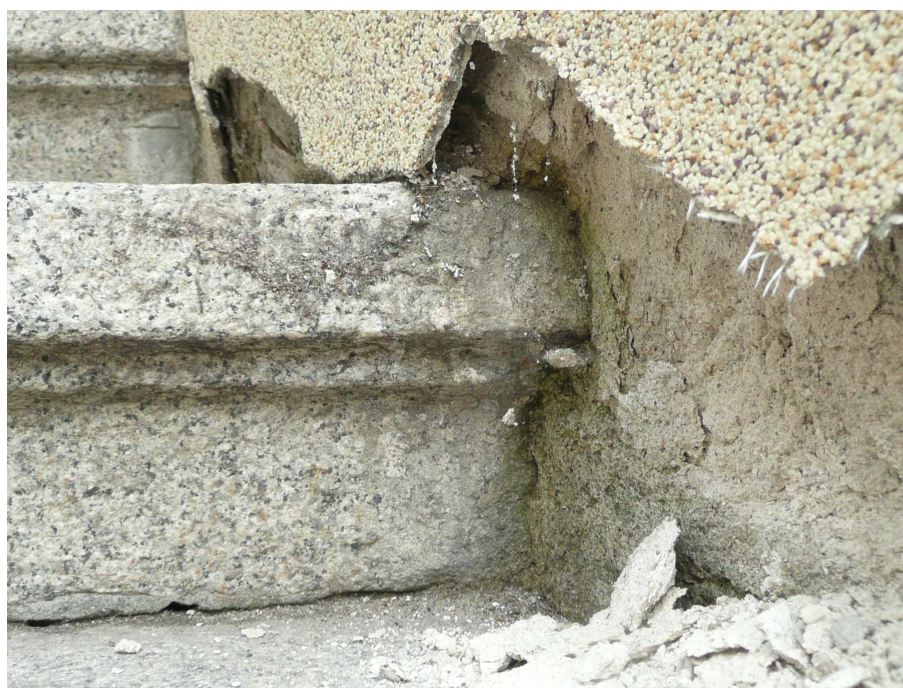
Fot. 24 – „Odparzenie” tynku żywicznego na murze balustrady schodowej.

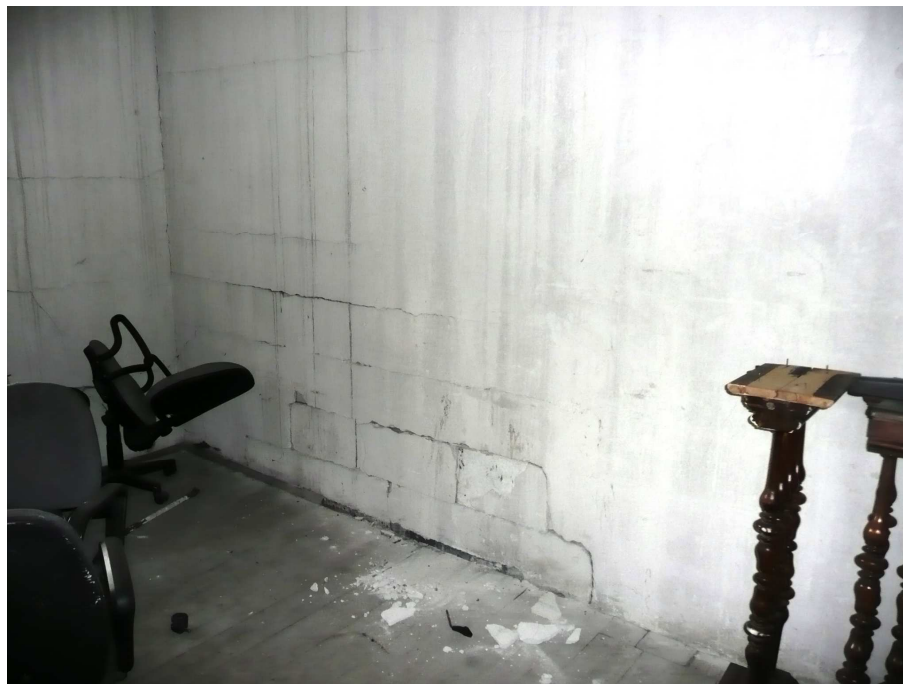
Fot. 25 – Spękanie ścianki działowej na strychu

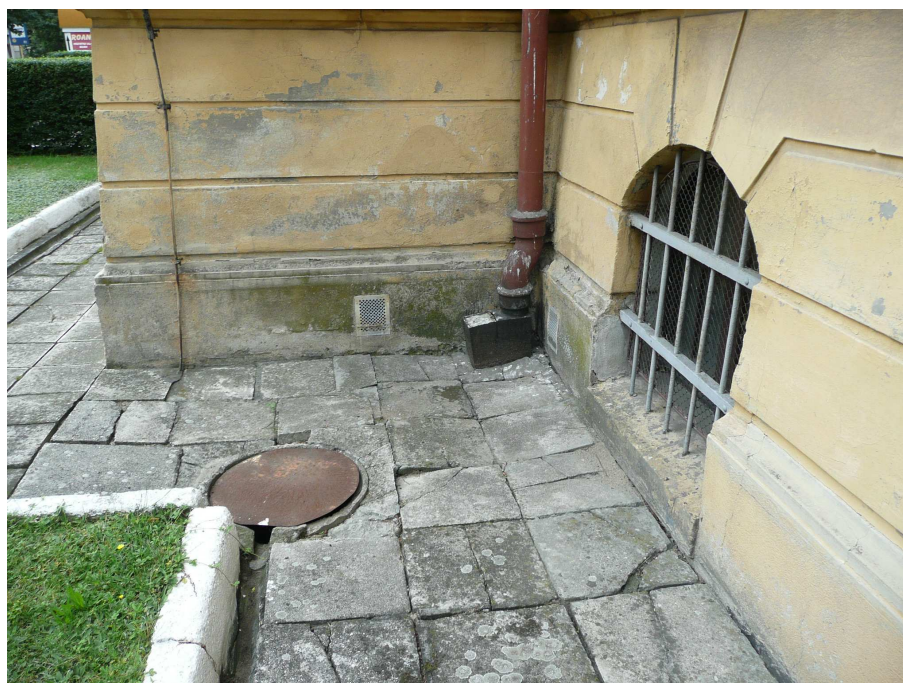
Fot. 26 – Fragment opaski w części południowo-zachodniej. Widoczna dezintegracja nawierzchni , uszkodzenia płytek betonowych .
