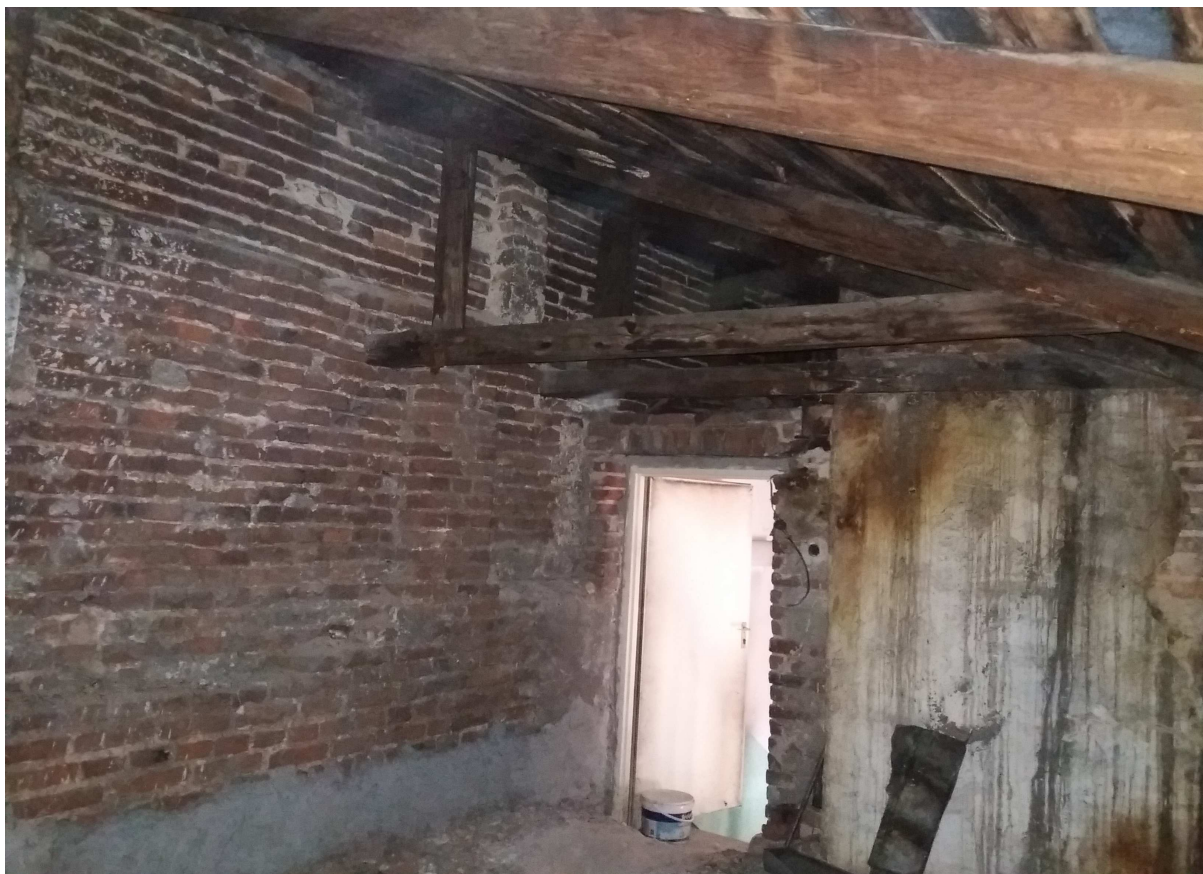
Fot.1 Oficyna-wejście;liczne zacieki przy kominie

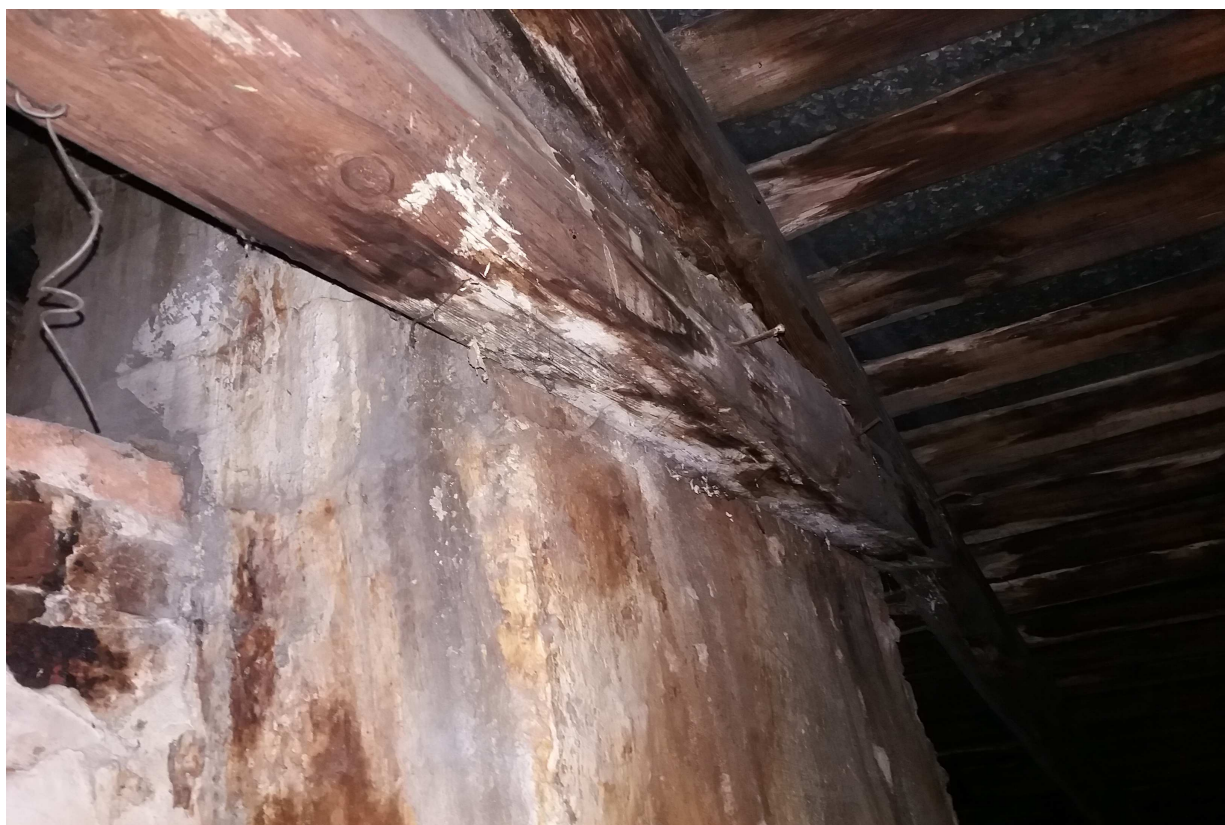
Fot.2 Oficyna-wejście;liczne zacieki przy kominie,płatew zawilgocona z fragmentami spróchnienia

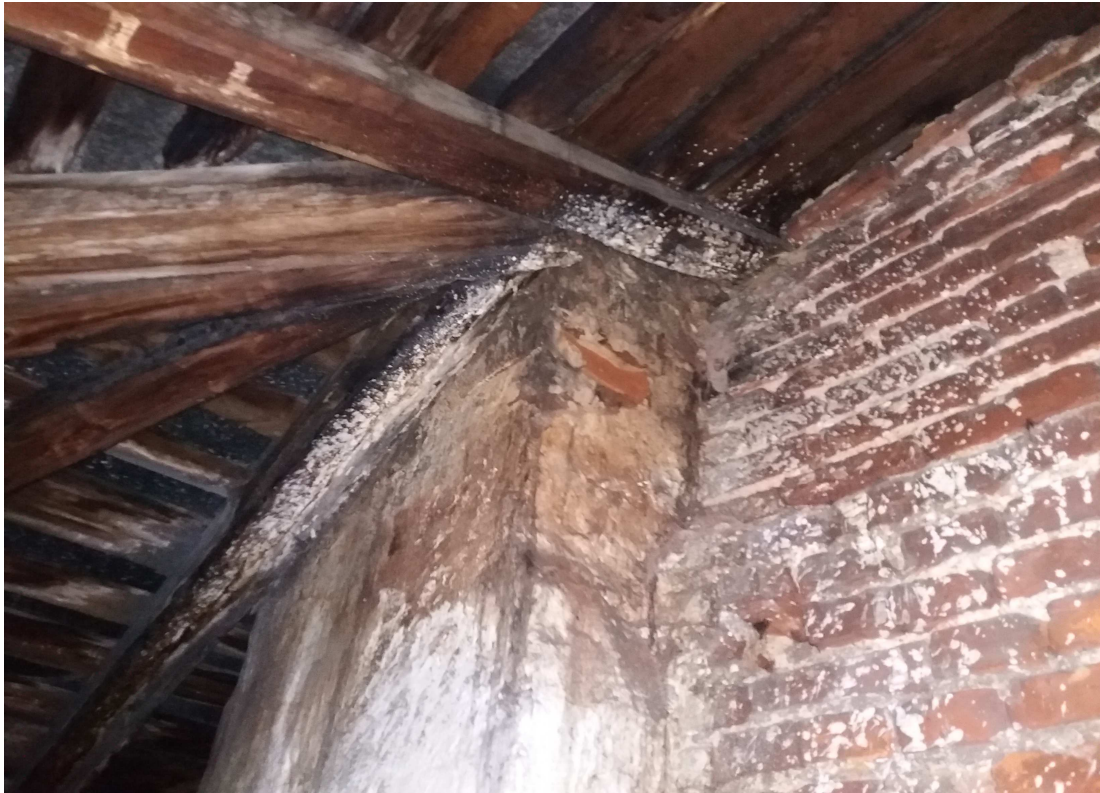
Fot.3 Oficyna-liczne zacieki w dachu; zagrzybienie elementów konstrukcji-krokwie

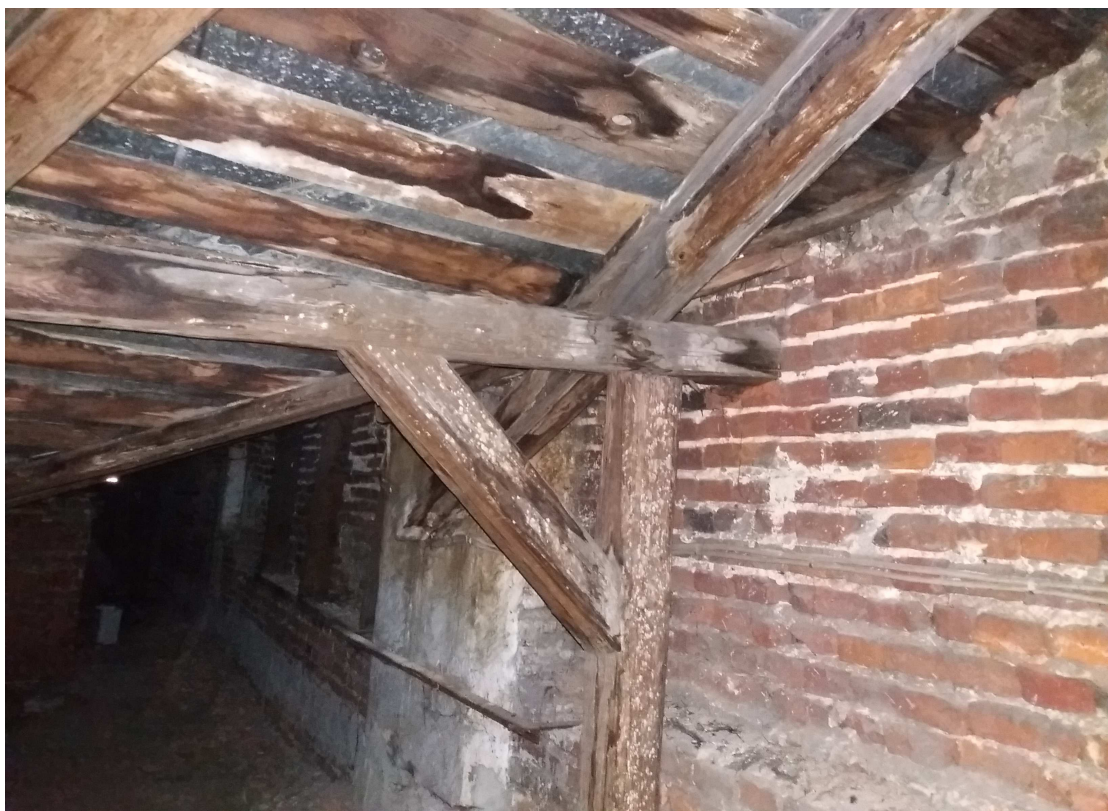
Fot.4 Oficyna-liczne zacieki w dachu; zagrzybienie elementów konstrukcji-krokwie, miecz słupa oraz słup

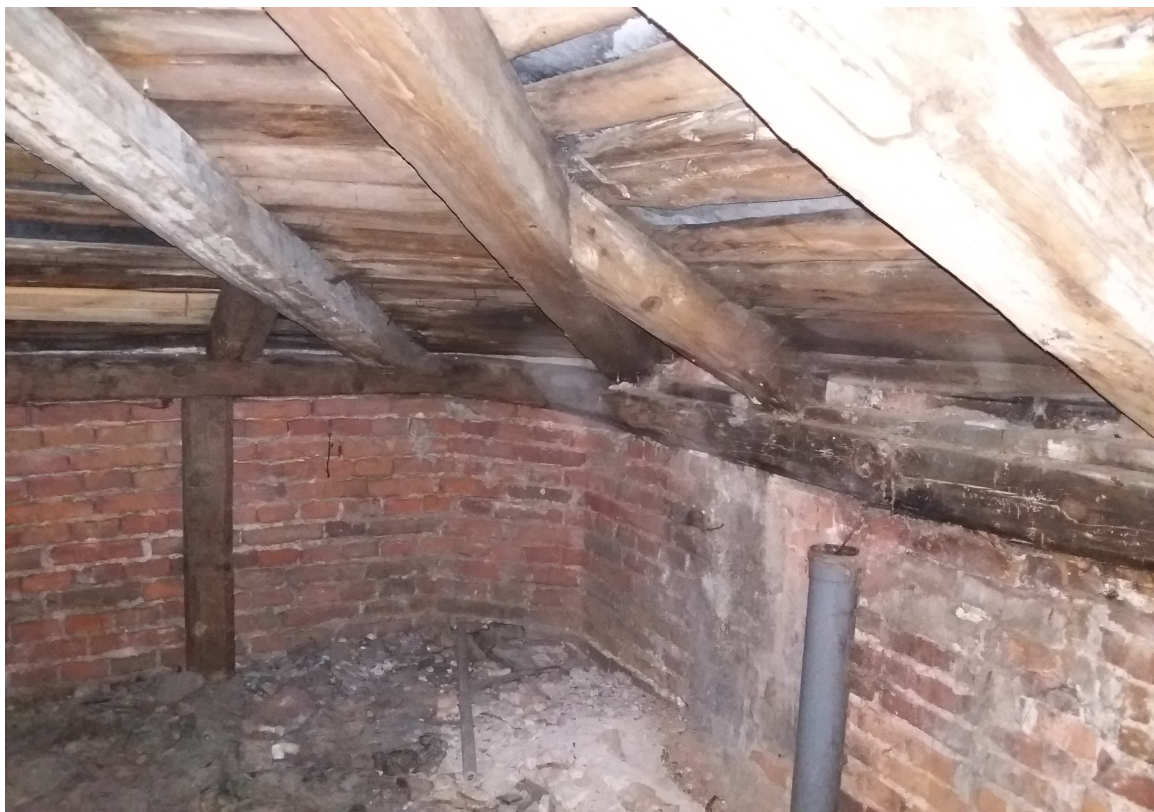
Fot.5 Oficyna-zawilgocone odcinki murlat;spękania podłużne;brak wyprowadzenia wywiewek kanalizacyjnych ponad dach

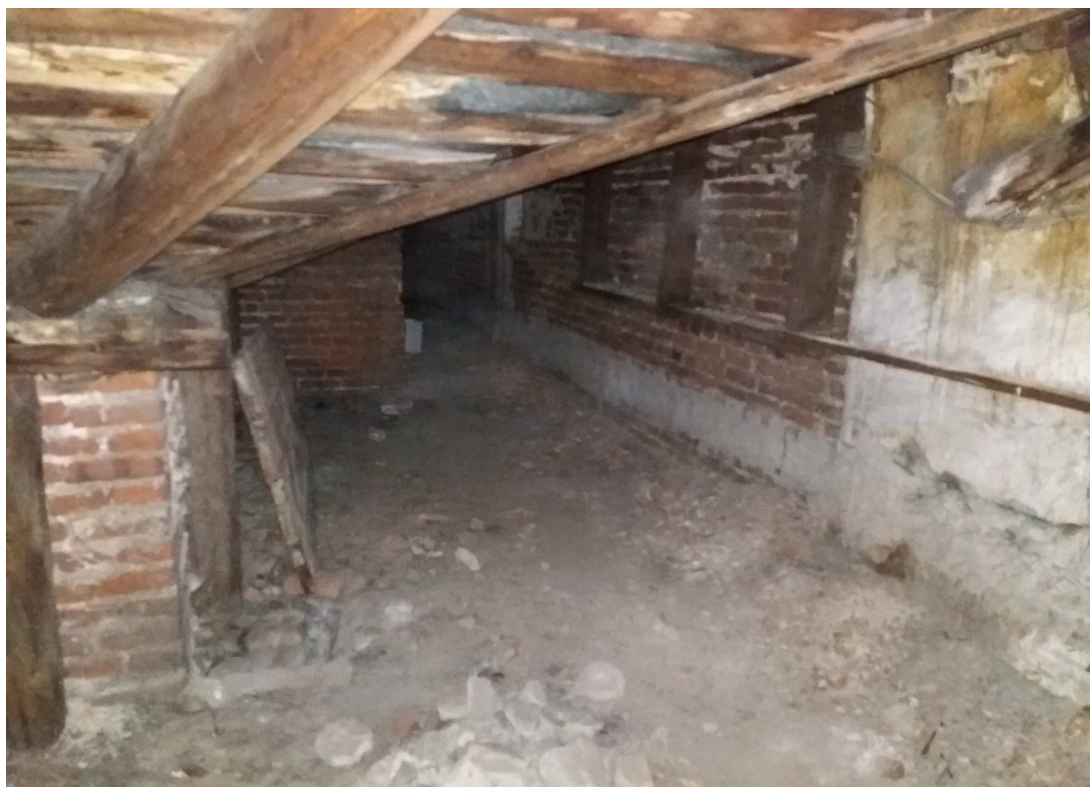
Fot.6 Oficyna-zawilgocone odcinki murlat;brak możliwości oceny podwalin i mocowań słupków do podłoża

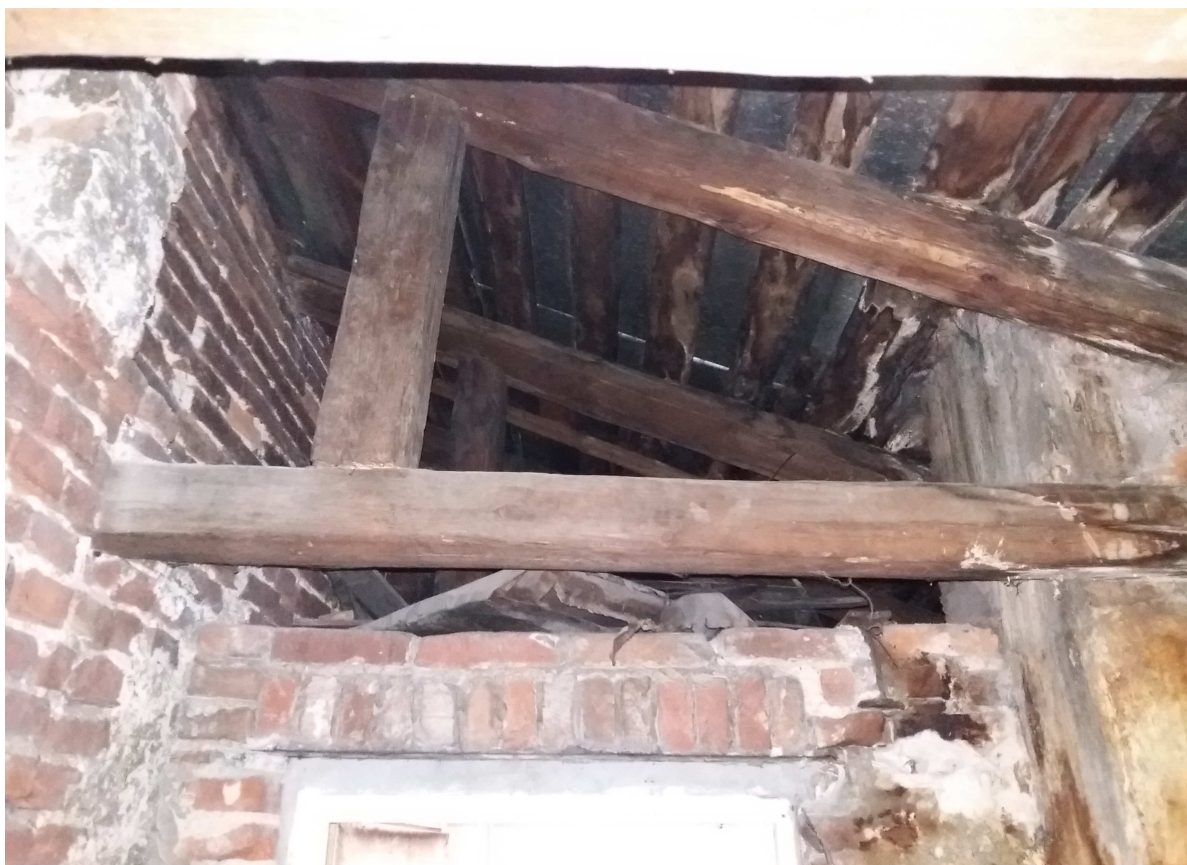
Fot.7 Oficyna-zawilgocenie deskowania

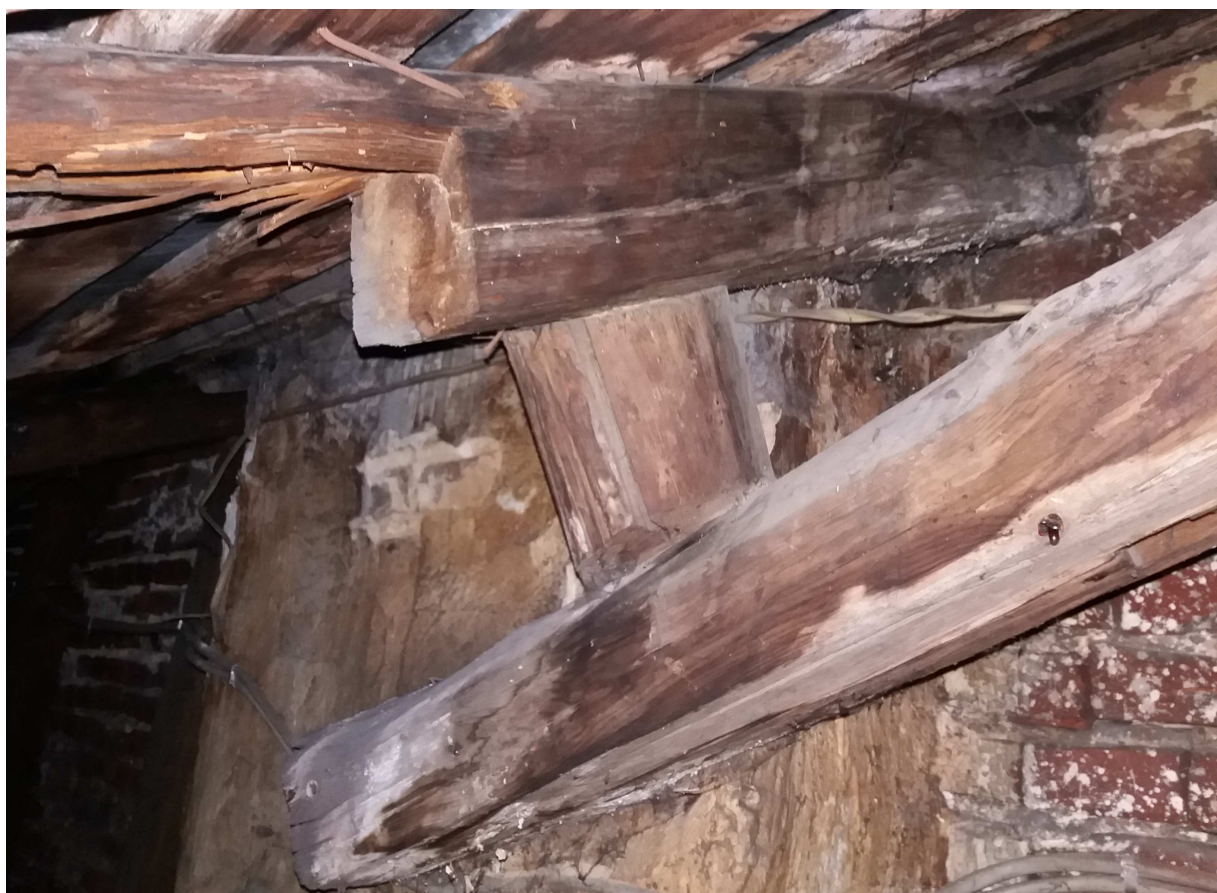
Fot.8 Oficyna-zagryzione elementy węzła-podparcie belki koszowej

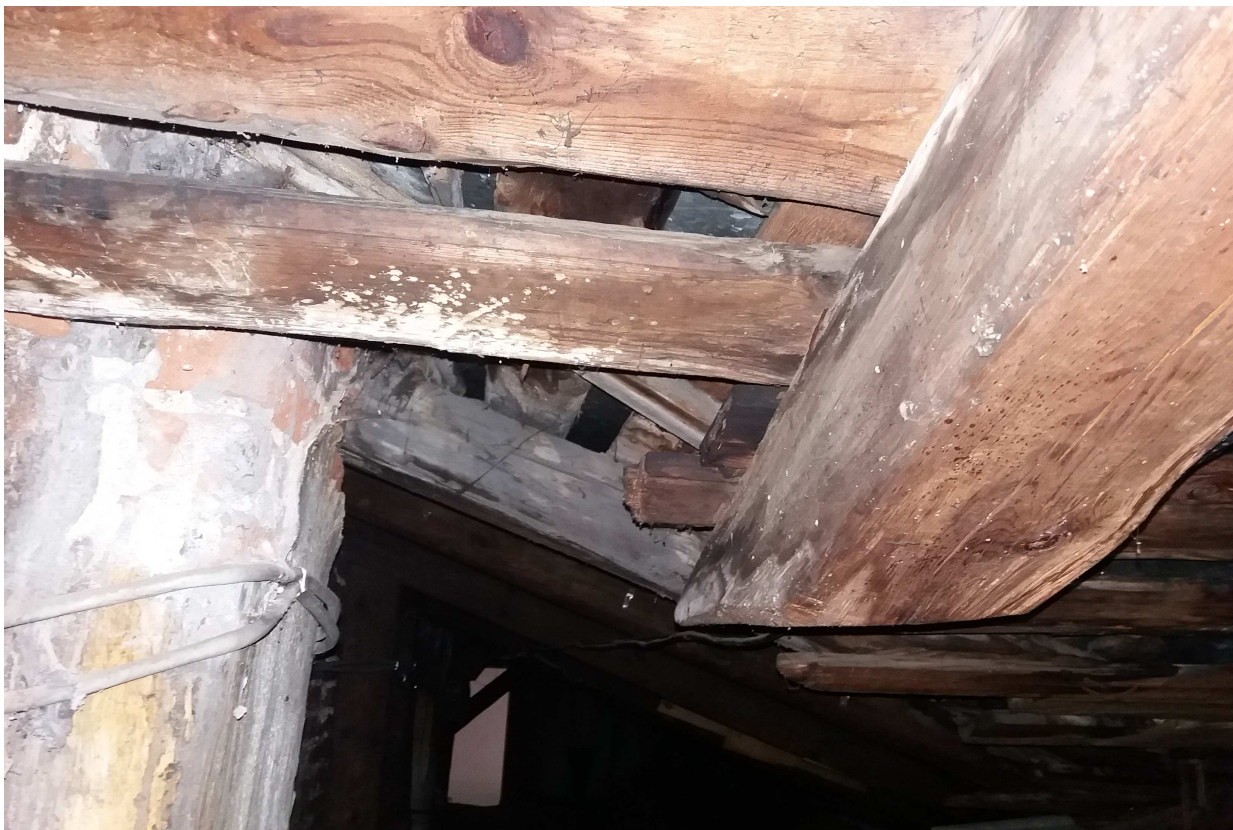
Fot.9 Część główna dachu-brak podparcia belki koszowej

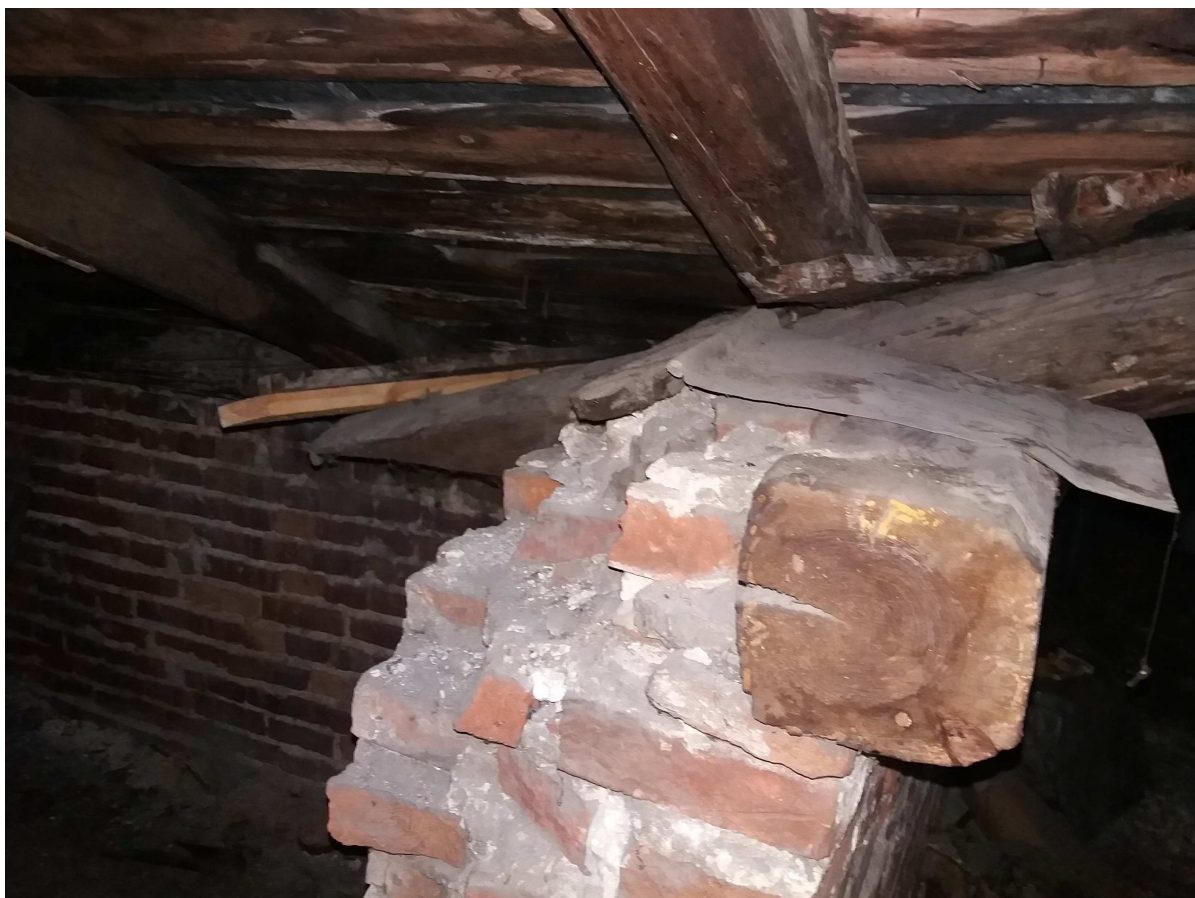
Fot.10 Część główna dachu- brak podparcia dla krokwi na murze

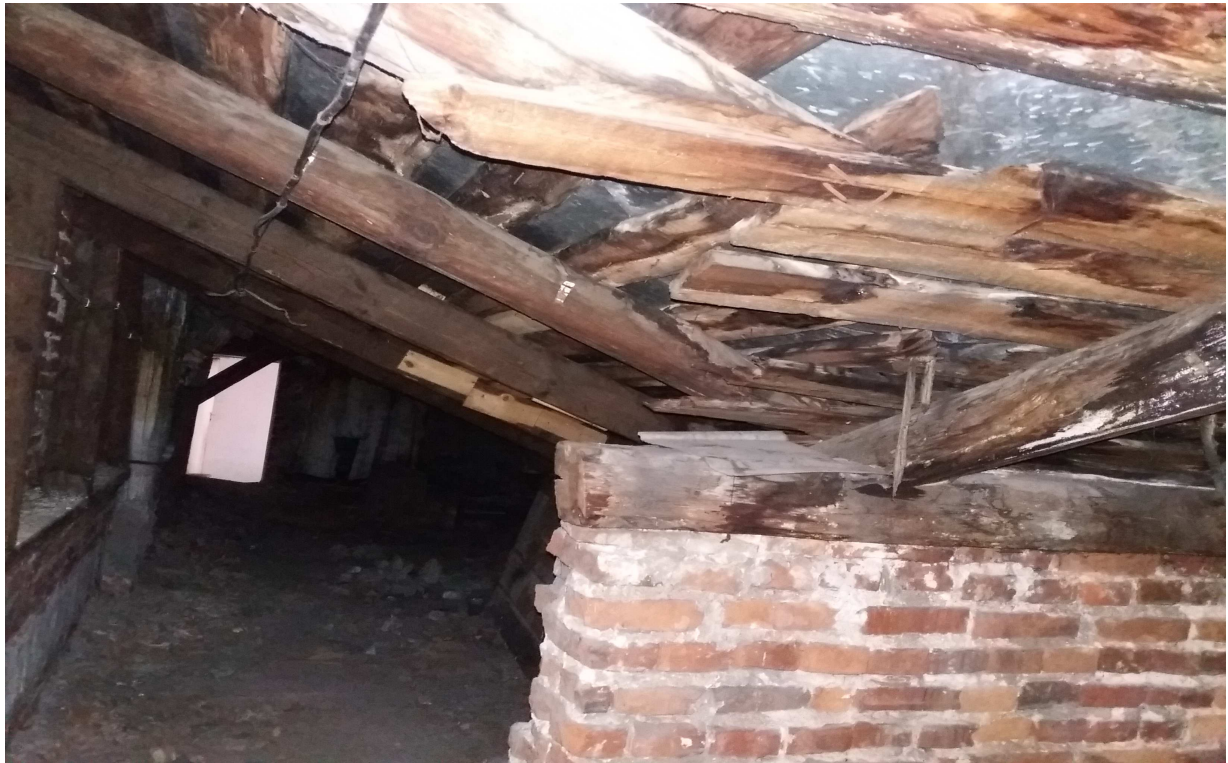
Fot.11 Część główna dachu- przekoszona murlata w murze;brak krokwi koszowej,brak połączenia deskowania

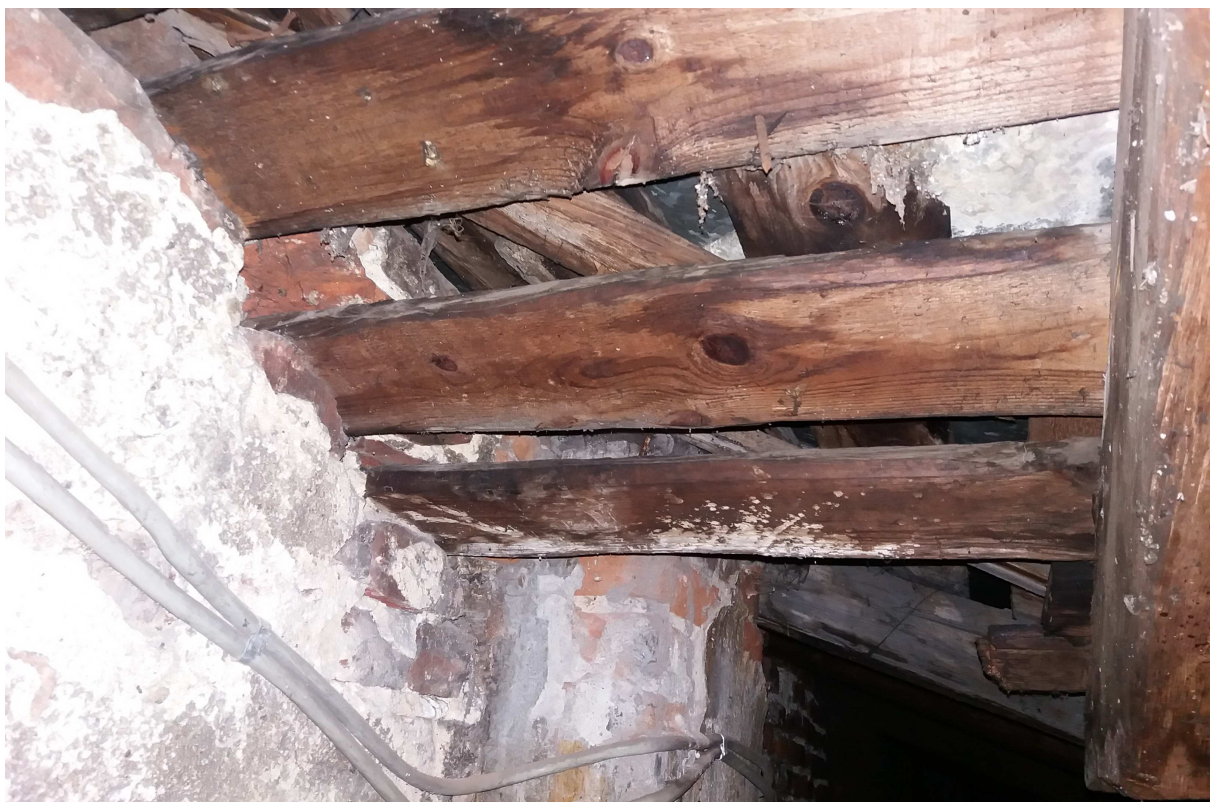
Fot.12 Część główna dachu- wadliwie wykonane deskowanie

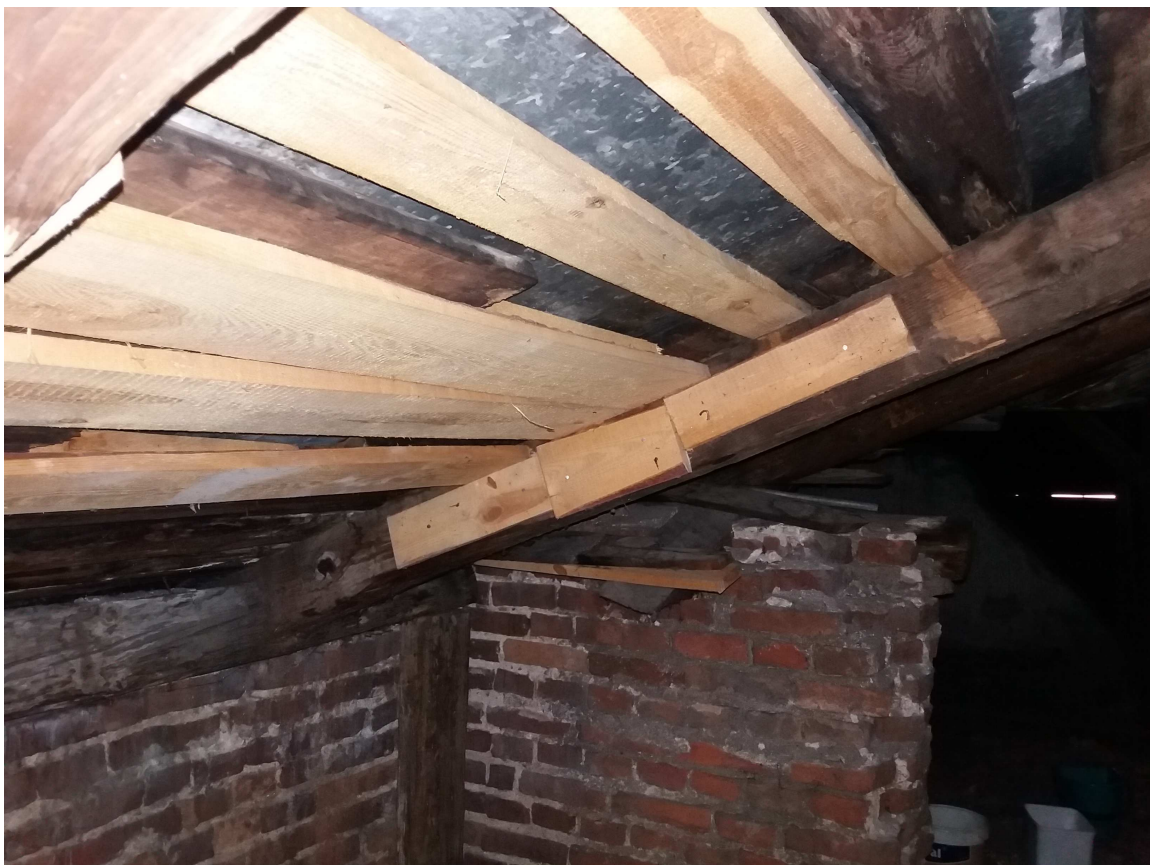
Fot.13 Część główna dachu- liczne uzupełnianie deskowań

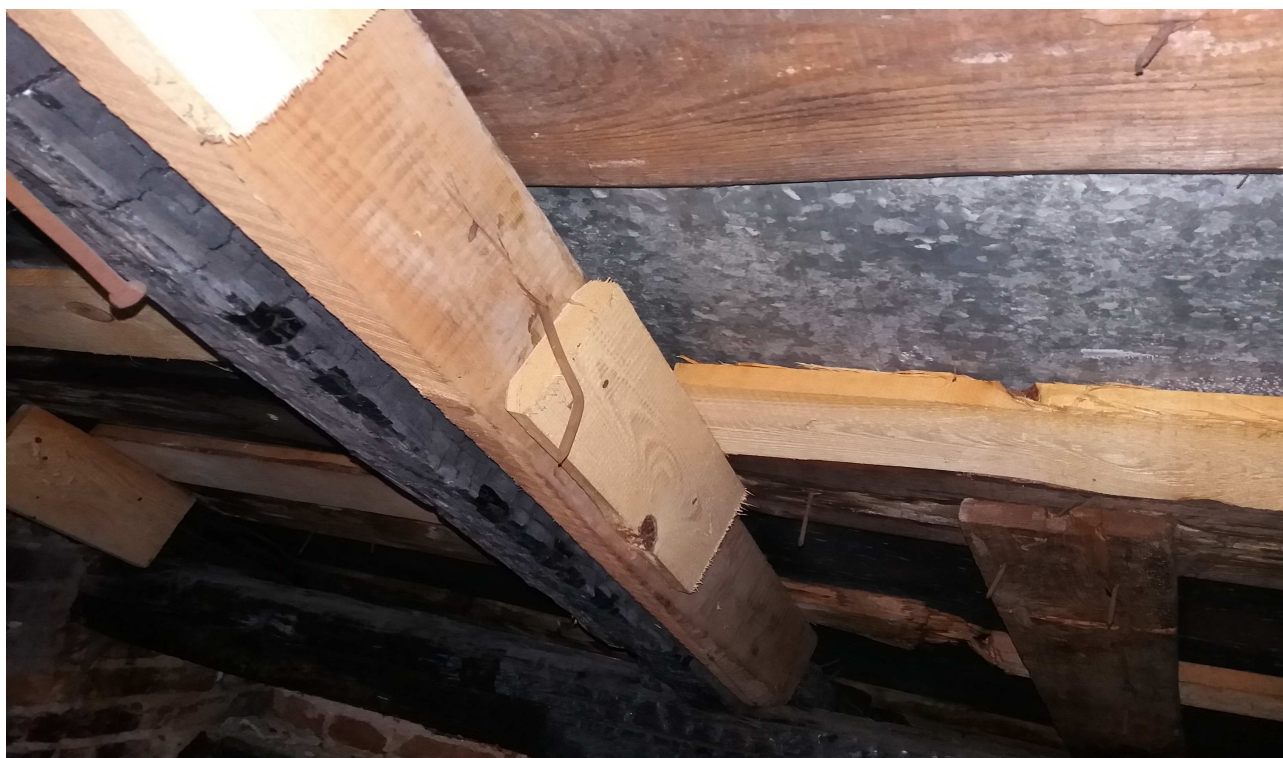
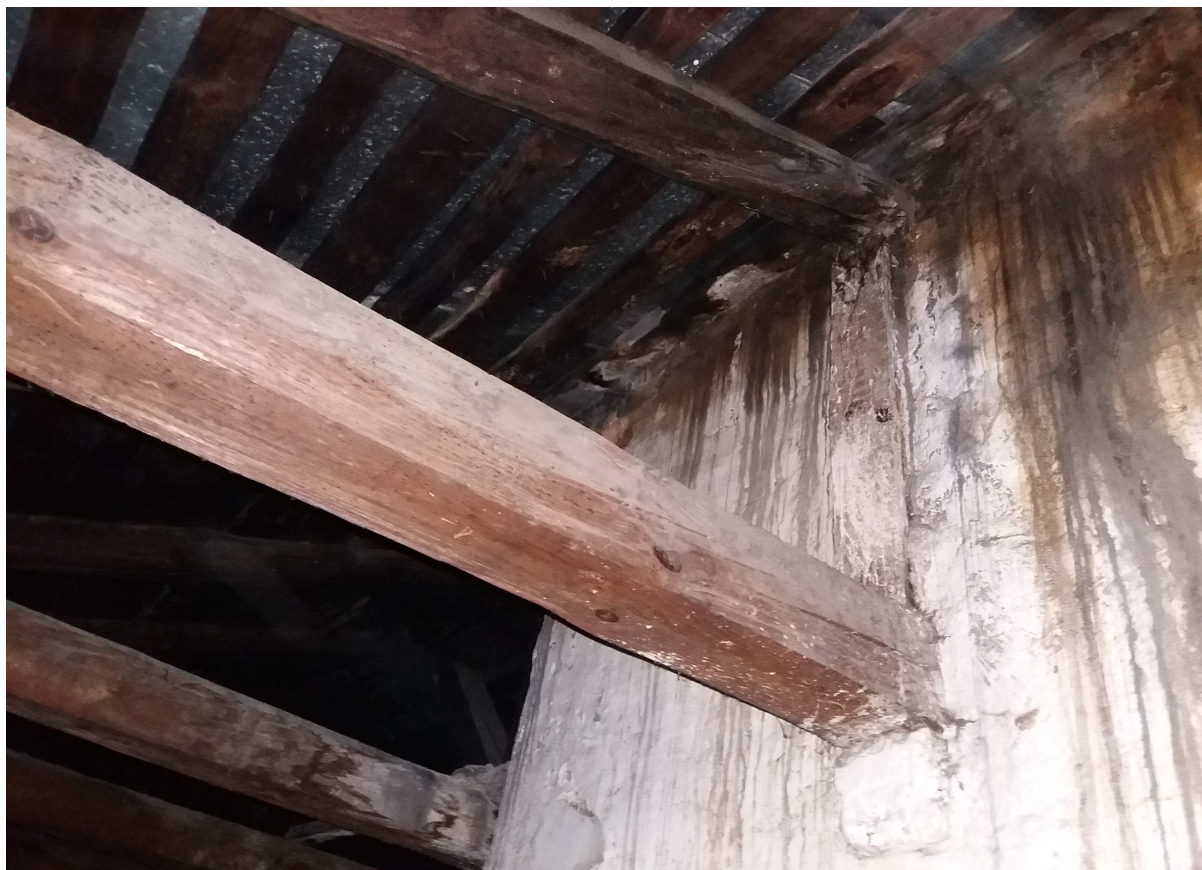
Fot.14 Część główna dachu- liczne zacieki na ścianach kominów

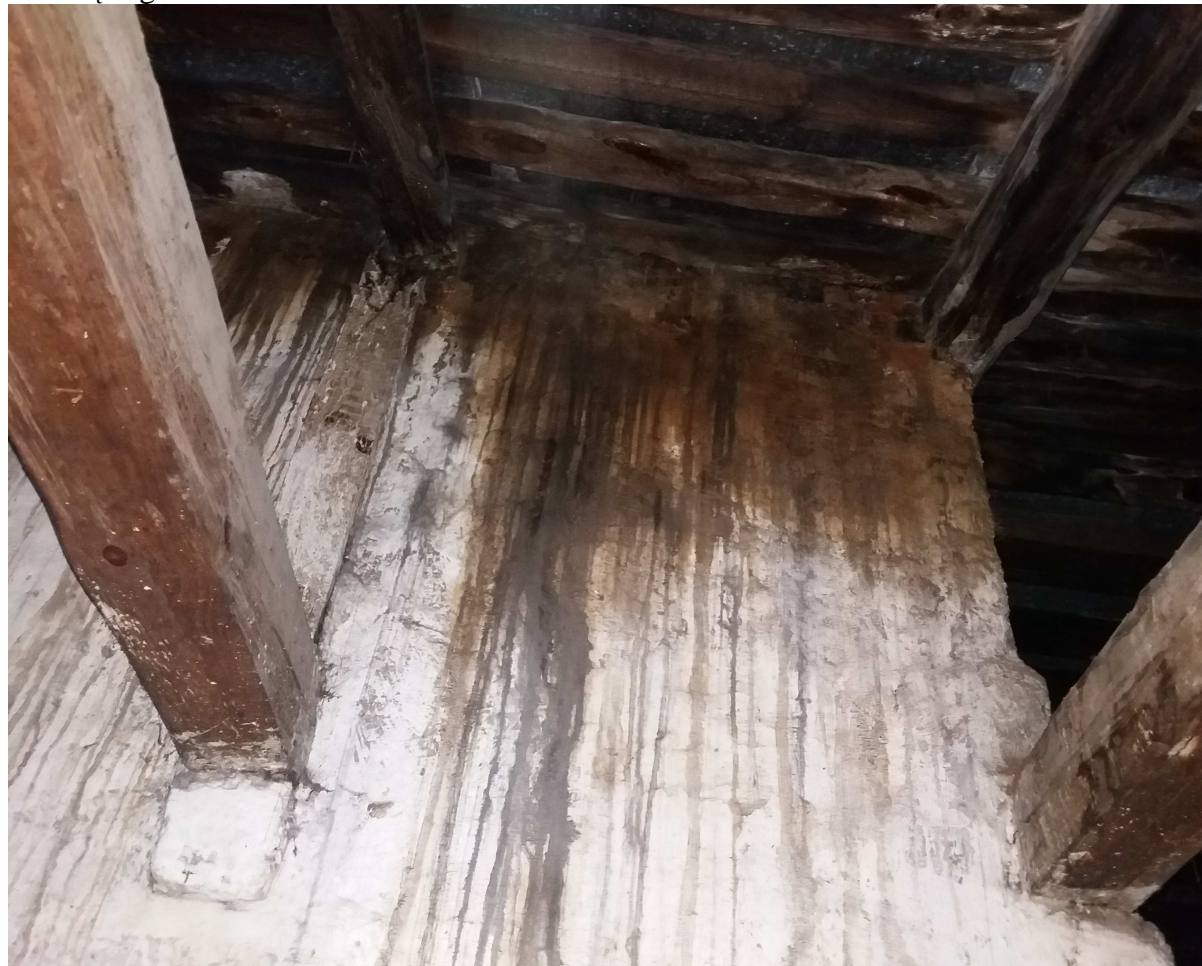
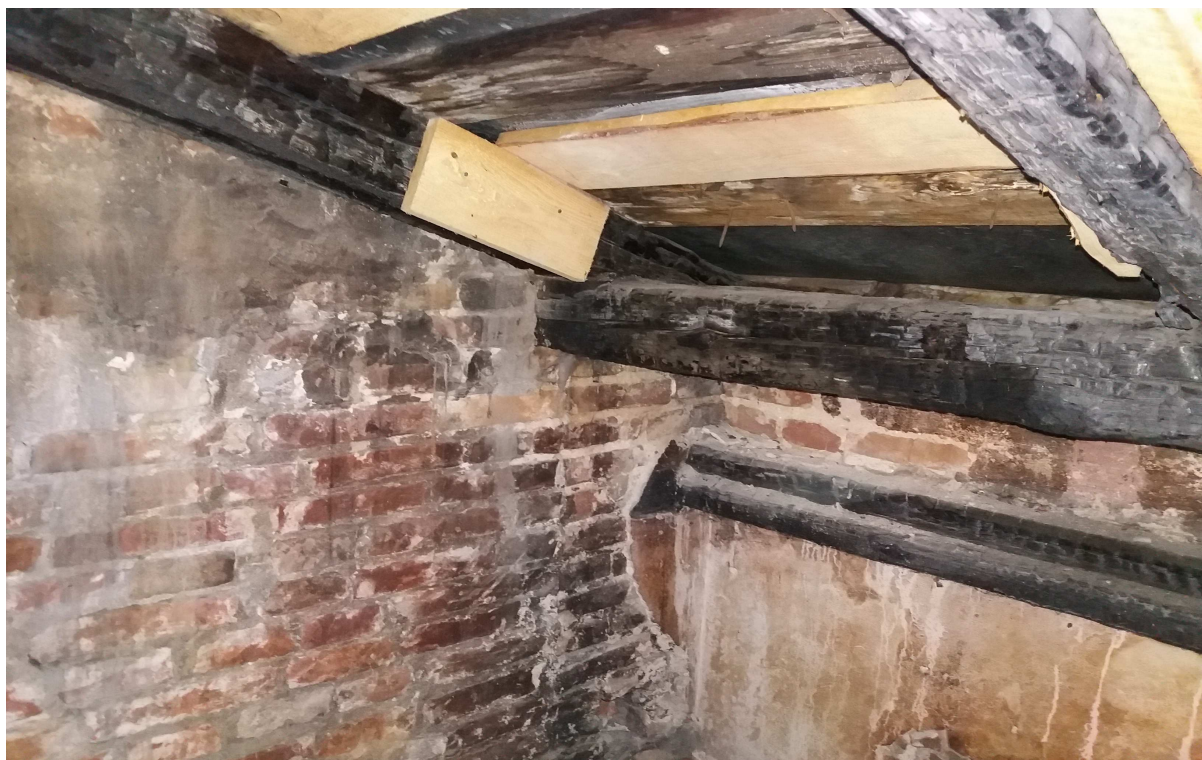
Fot.15 Część główna dachu- liczne ubytki tynków; zawilgocenie ścian kolankowych

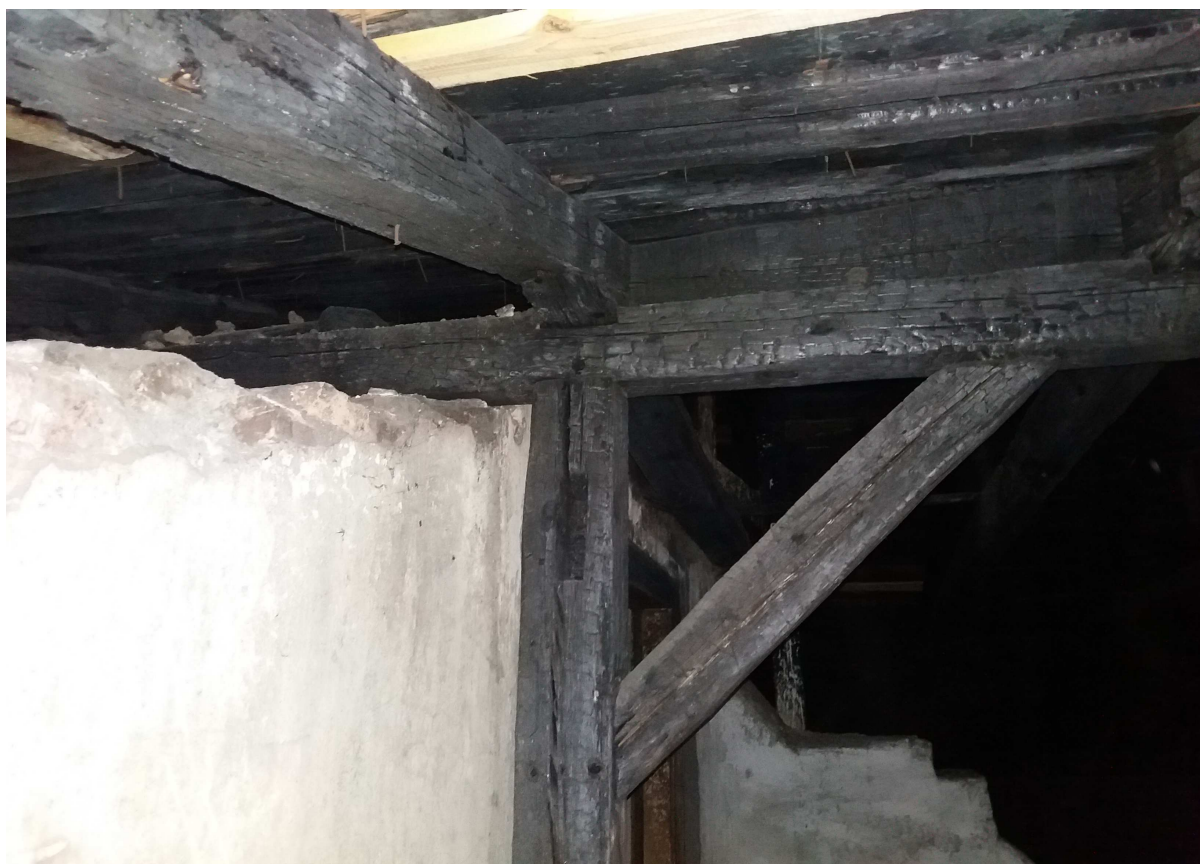
Fot.16 Część główna dachu- obszar PP-spękania elementów konstrukcji; deformacja miecza słupa

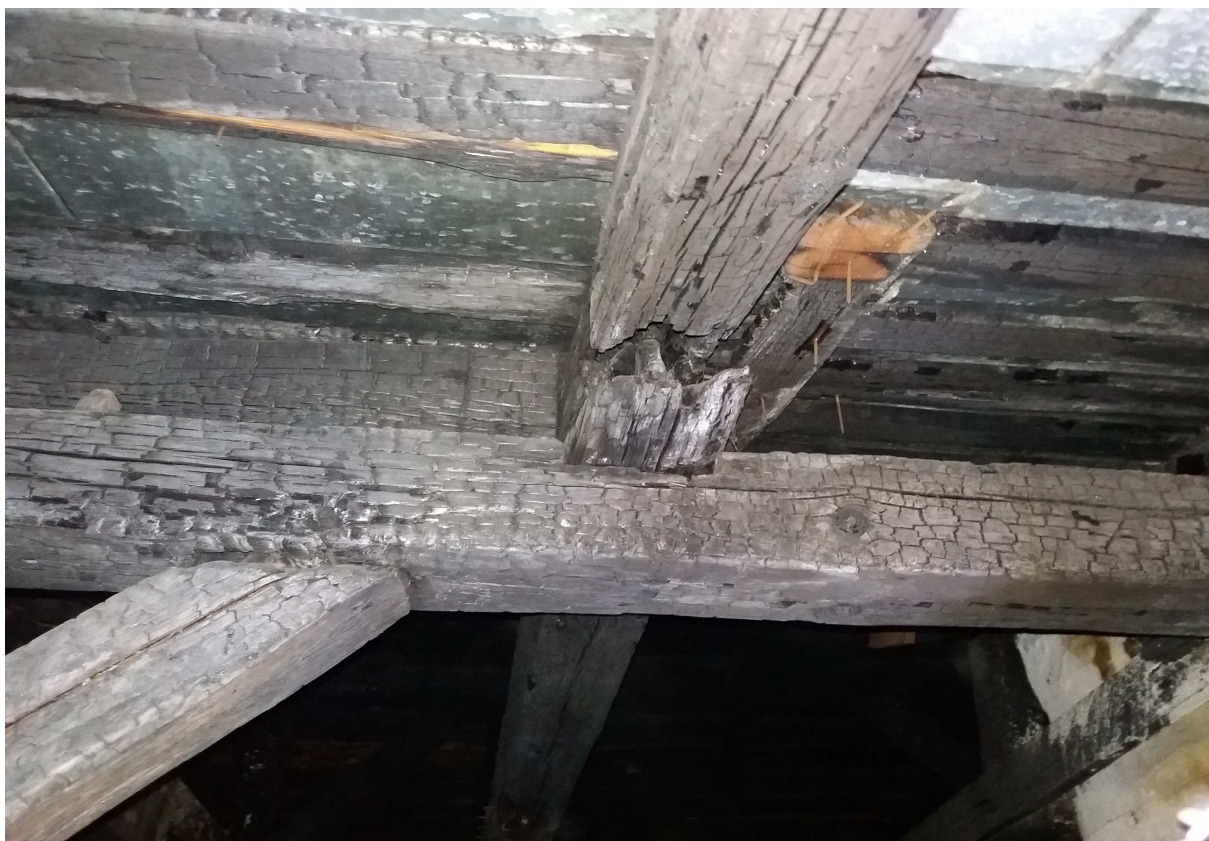
Fot.17 Część główna dachu- obszar PP-przerwanie ciągłości krokwi

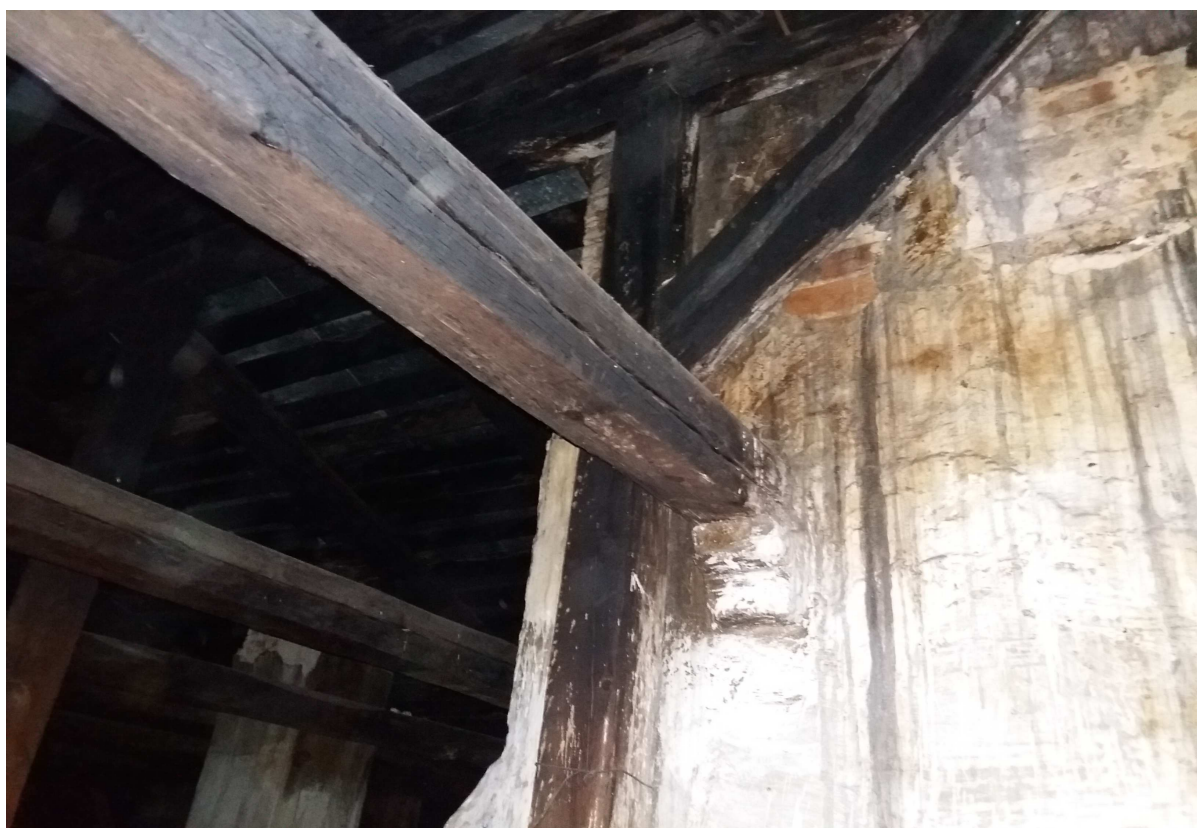
Fot.17 Część główna dachu- obszar PP-wzdłużne pęknięcie i przekoszenie jętki

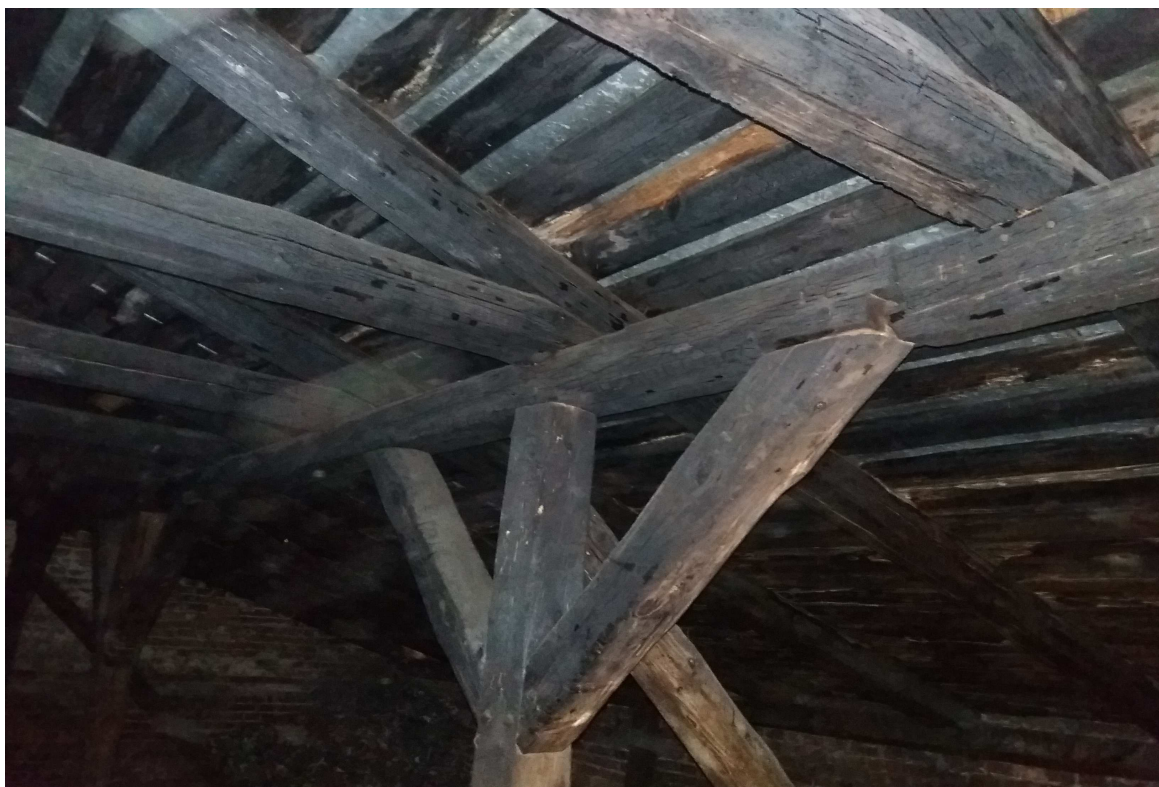
Fot.18 Część główna dachu- obszar PP-podłużne pęknięcia elementów, brak oparcia płatwi, przekoszenie płatwi nad mieczami słupa

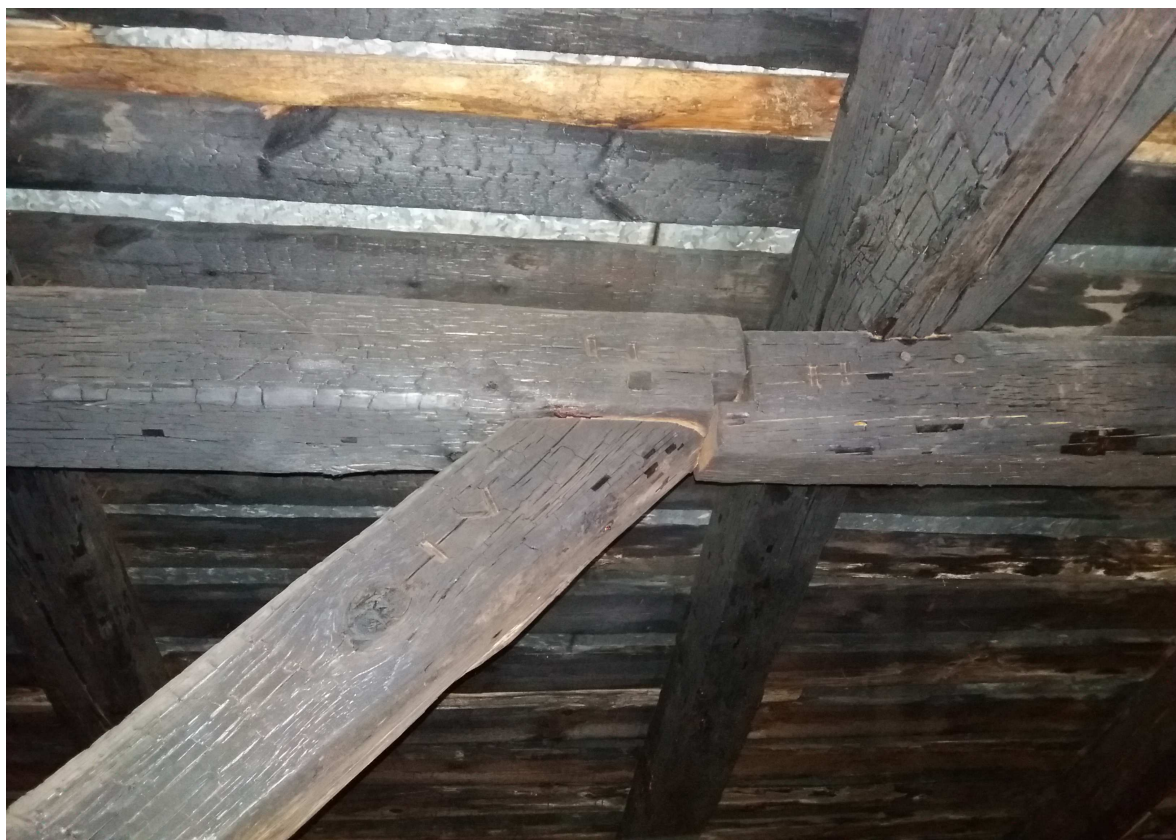
Fot.19 Część główna dachu- obszar PP-podłużne pęknięcia elementów, wadliwe wykonanie oparcia płatwi, przekręcenie jętki

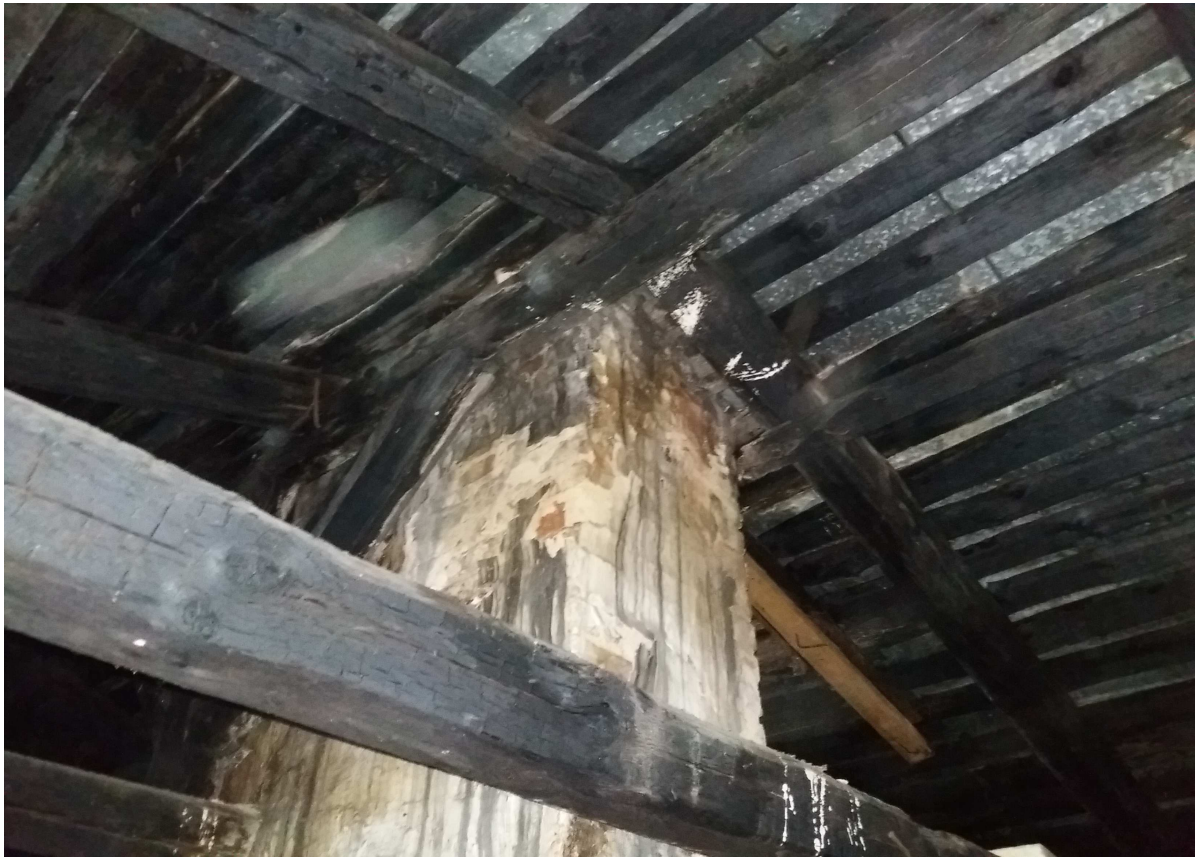
Fot.20 Część główna dachu- obszar PP-podłużne pęknięcia elementów,zawilgocenie ściany komina,zniszczenie tynku
