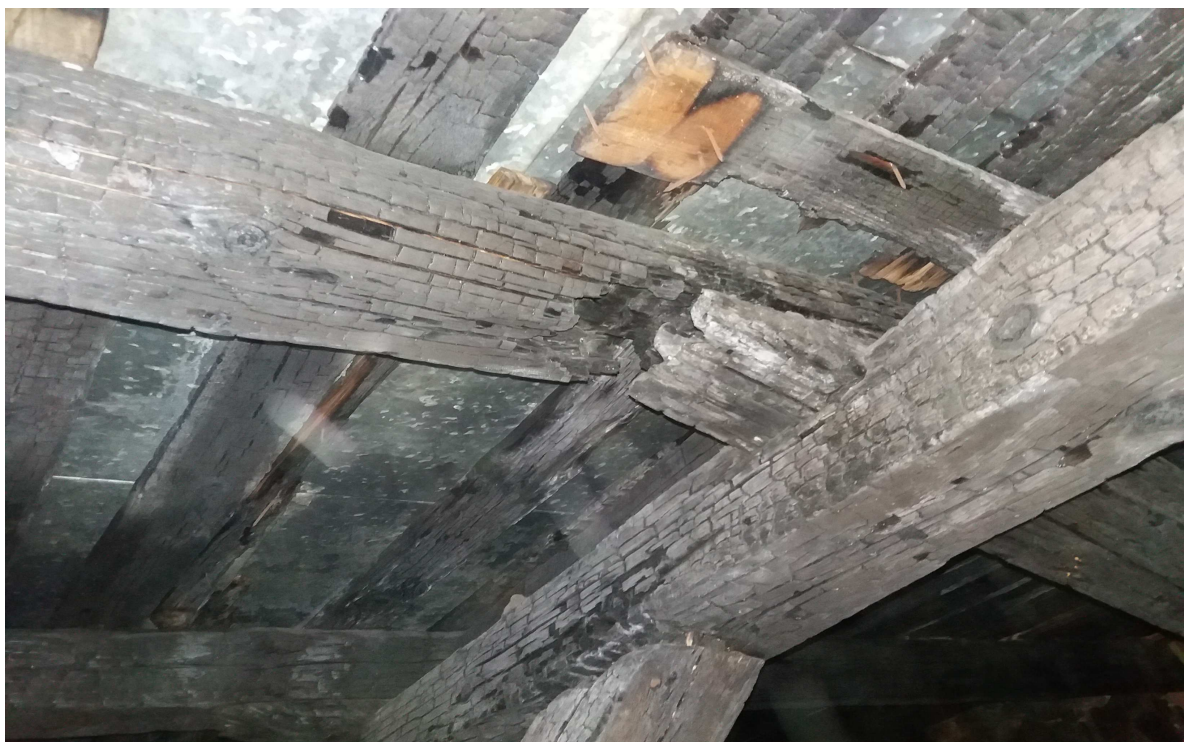
Fot.21 Część główna dachu- obszar PP-podłużne pęknięcia elementów,przerwana krokiew

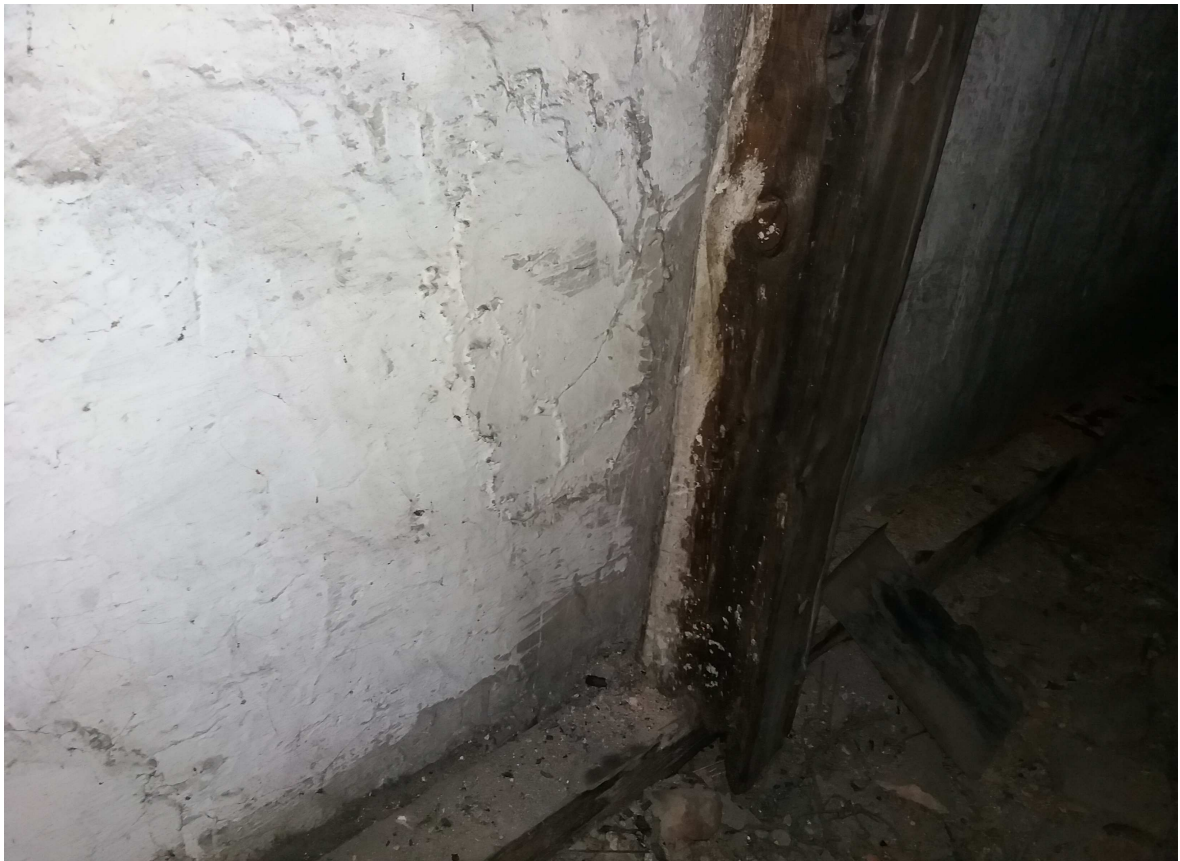
Fot.21 Część główna dachu- obszar PP-podłużne pęknięcia elementów,zdeformowana podwalina w obrębie słupa S1

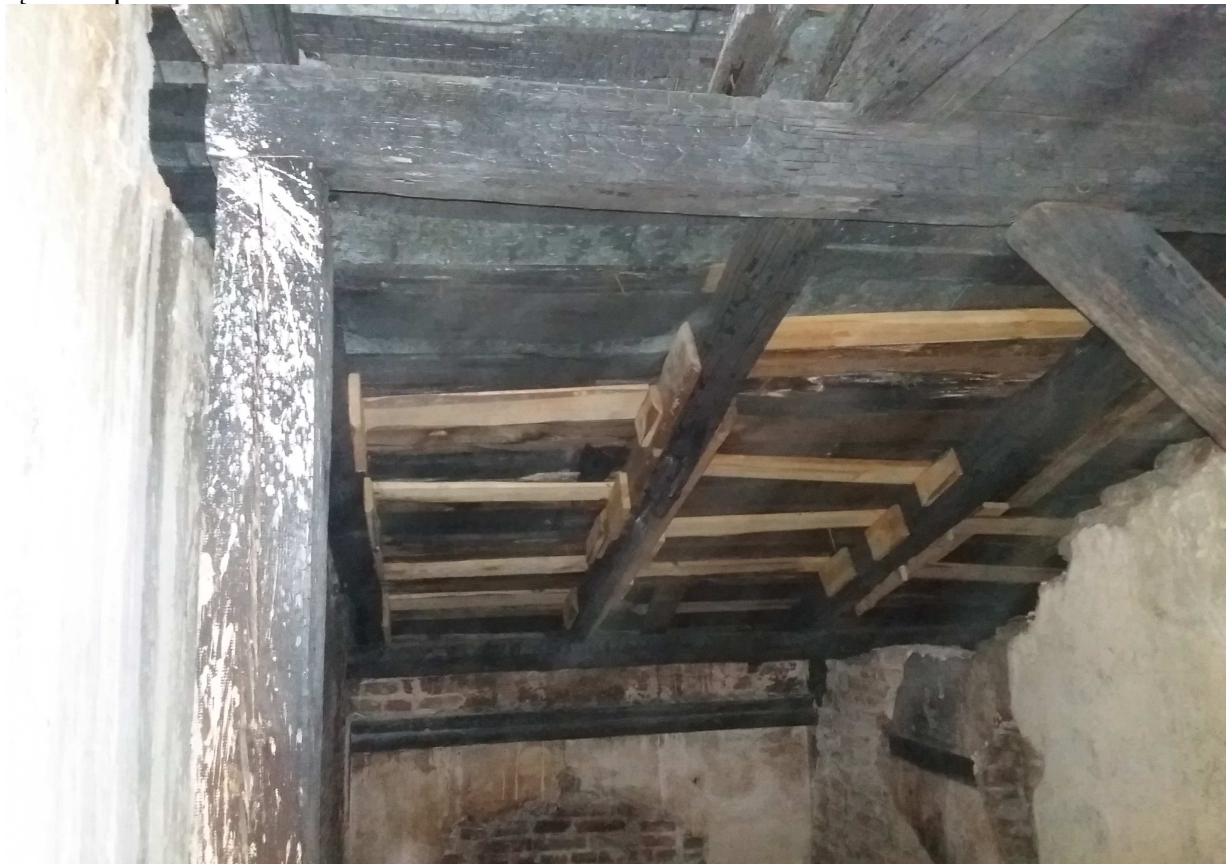
Fot.22 Część główna dachu- obszar PP-podłużne pęknięcia elementów,zawilgocenie ścian,poprzerywane deskowanie a nowe dobite do osłabionych krokwi
