PROJEKT WYMIANY POKRYCIA DACHOWEGO ORAZ REMONT WIĘŻBY DACHOWEJ

Adres inwestycji: 47-206 Kędzierzyn – Koźle ;ul.Portowa 41

**Ekspertyza stanu technicznego konstrukcji więźby dachowej i
pokrycia dachowego budynku mieszkalnego wielorodzinnego w
Kędzierzynie –Koźlu przy ul. Portowej 41
Nr.PK- 8/2024**

Obiekt : Budynek mieszkalny wielorodziny
47-206 Kędzierzyn – Koźle ;ul.Portowa 41
Inwestor:
MZBK w Kędzierzynie -Koźlu
47-220 Kędzierzyn – Koźle ;ul.Grunwaldzka 6
Opracował: mgr inż.arch. Mariusz Rachuba
Sierpień 2024

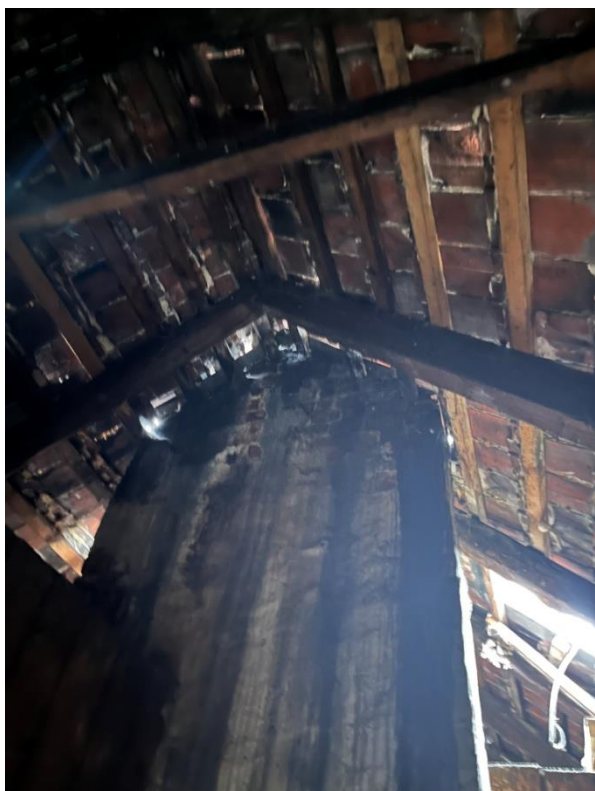
1. Wadliwie wykonane obróbki kominów - woda opadowa poprzez nieszczelności przedostaje się do wnętrza obiektu zalewając ściany kominowe. Stwierdzono zawilgocenie elementów drewnianych w niewielkim stopniu

Zacieki występujące na drewnianej konstrukcji dachu spowodowane są przeciekami poprzez nieszczelności pokrycia dachowego oraz poprzez obróbki blacharskie kominów.

Nieprawidłowe wykonanie obróbek blacharskich np . bez szczelnych opasek powyżej płaszczyzny dachu od strony napływu wody (obecnie stosowane) powoduje największe uszkodzenia .

Fot.01 zacieki wokół komina brak opierzenia i niewielki ubytki dachówek

- Uzupełnienie ubytków czapki kominowej i impregnacja środkami do betonu
- wymiana krutek wentylacyjnych i krat zabezpieczających kanały spalinowe.
- Wykonanie obróbek blacharskich

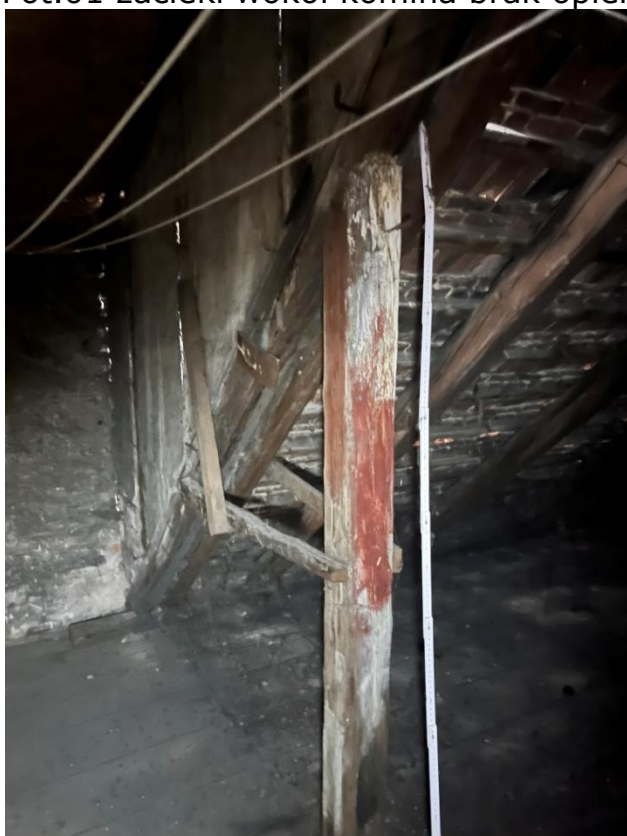
Fot.02 zniszczenia muru pruskiego i słupka wsporczego z krokwiemi

Lukarny i mur pruski – elementy pokrycia deskowania daszku wymagają wymianie , elementy muru pruskiego wymagają oczyszczenia i zabezpieczenia drewna od fronty jedna belka podłużna do wymiany , okna też do wymiany na identyczne drewniane zachowujące te same wymiary z istniejącymi

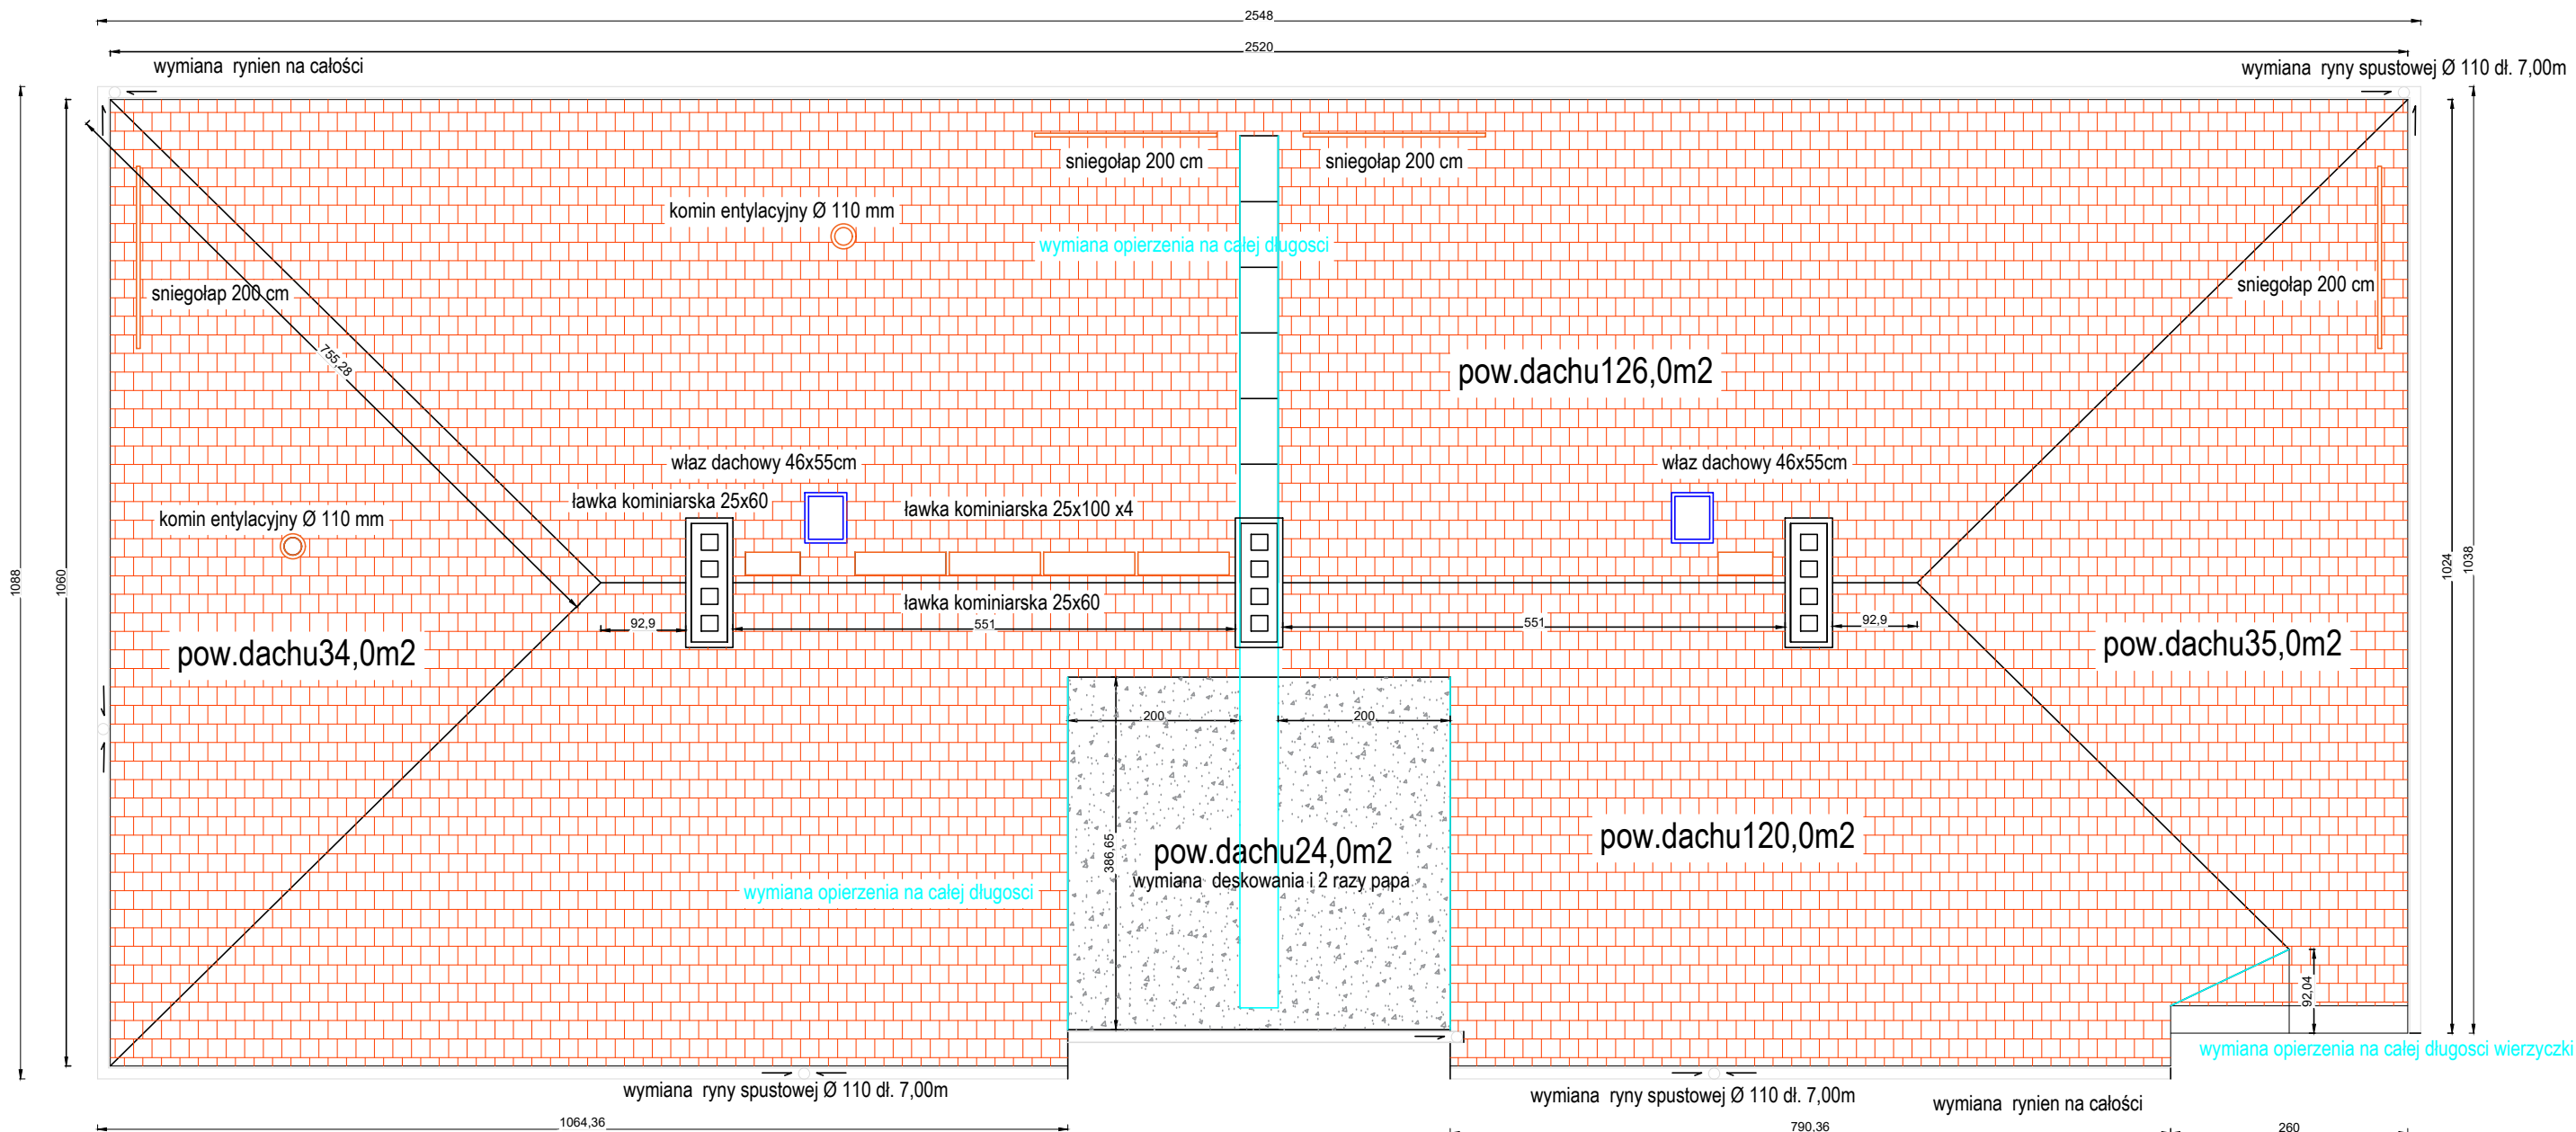
UWAGA:
CAŁA DACHÓWKA DO WYMIANY (łąty i kontrłaty do weryfikacji)
OBRÓBKİ BLACHARSKIE KOMINÓW MURÓW OGNIOWYCH I DASZKÓW DO WYMIANY

ZASTOSOWAĆ DACHÓWKĘ CERAMICZNĄ KARPIÓWKĘ W KOLORZE
CEGLASTYM OK. 320,0m2 UKŁADANĄ W KORONKĘ JAK W STANIE ISTNIEJĄCYM
ZAMONTOWAĆ 2 SZTUKI OKIEN KOMINIARSKICH min 46x55cm
OKNA MONTOWAĆ W PRZSTRZENI MIĘDZY KROKWIAMI
ZAMONTOWAĆ ŁAWKI KOMINIARSKIE 6 SZTUKI W KOLORZE CEGLASTYM
ZAMONTOWAĆ ŚNIEGOŁAPACZE 4 SZTUKI W KOLORZE CEGLASTYM
PRZY REMONCIE POKRYCIA DACHU ZASTOSOWAĆ FOLIE
PAROPRZESZCZALNĄ POD DACHÓWKĘ

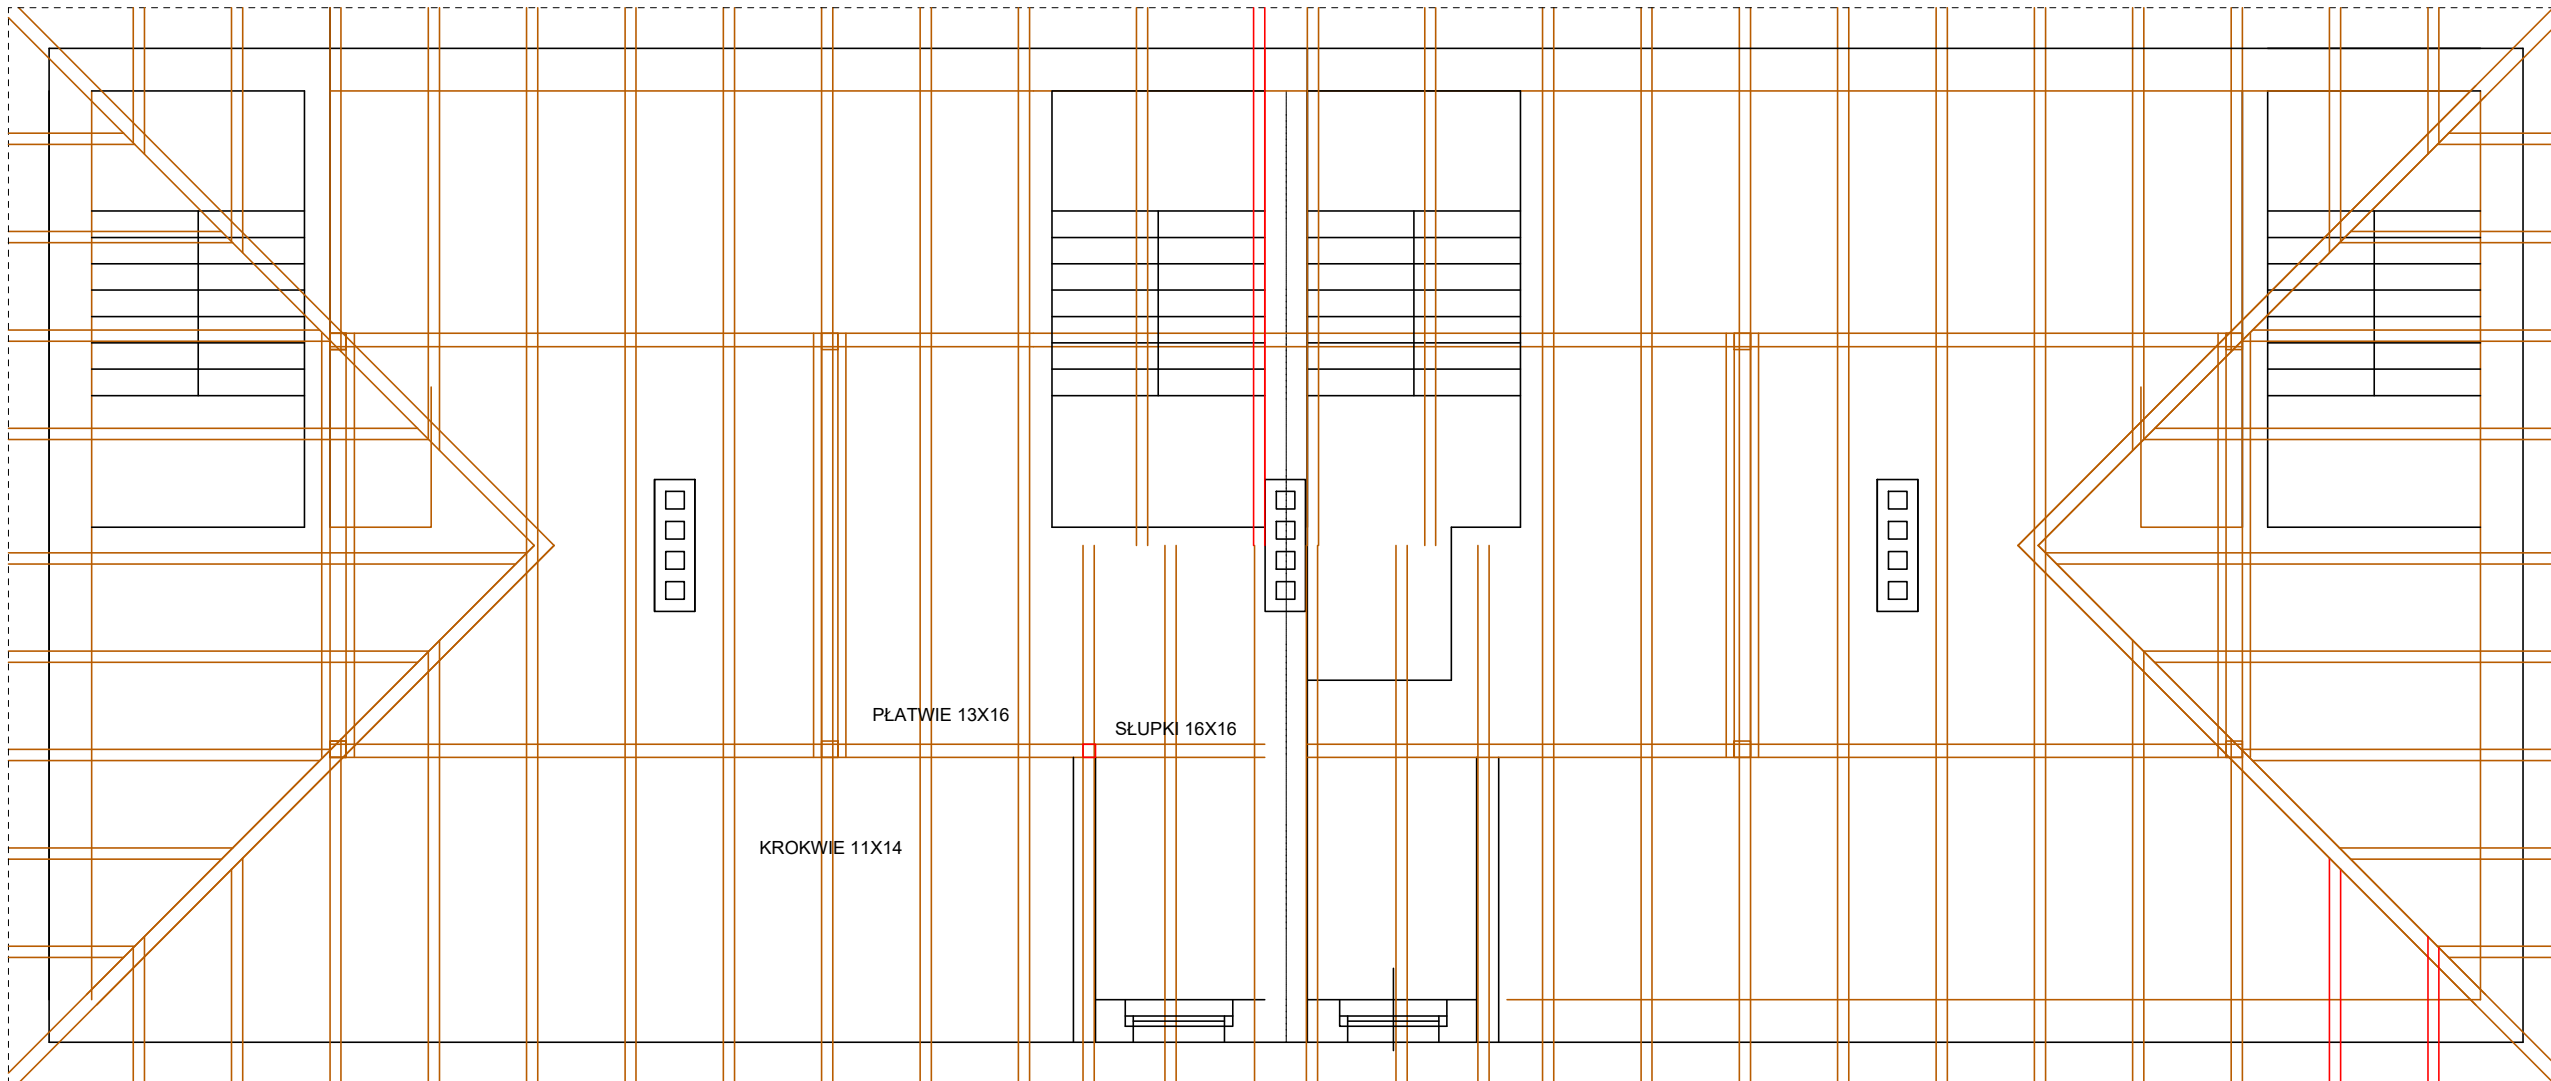
UWAGA:
WIEŻBA DACHOWA W DOBRYM STANIE
ZAKŁADAMY OK 20 % ZMURSZAŁYCH KROKWI OCENA PO ZDJĘCIU DACHÓWEK
OK. 10 szt krokwi 11x14 cm dł. 620 cm
NIE WIDOCZNE ZBUDOWNE SUPREMĄ NAD KLATKAMI
ELEMENTY NA CZERWONO DO WYMIANY
