**Ocena stanu technicznego części budynku Szkoły
Podstawowej nr 2 w Wapnicy na potrzeby zamierzenia
budowlanego pt. Przebudowa części budynku Szkoły
Podstawowej nr 2 w Wapnicy (Ekspertyza techniczna stanu
obiektu istniejącego)**

ADRES: ul. Jodłowa 3, 72-500 Wapnica,
dz. nr 48/1, obr. 0023 Wapnica, gm. MIĘDZYDROJE
identyfikator: 320704_5.0023.48/1

INWESTOR: Gmina Międzyzdroje
Plac Ratuszowy 1, 72-500 Międzyzdroje

Szczecin, sierpień 2024

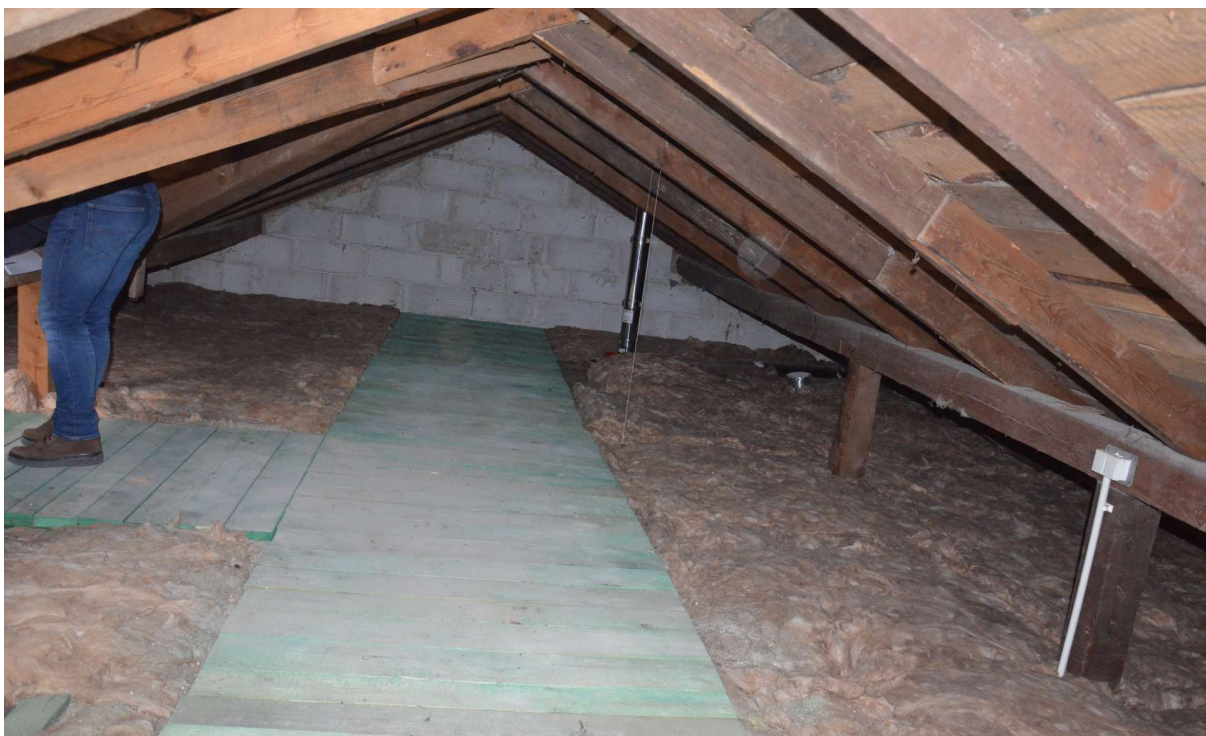
Konstrukcja dachu zaklasyfikowano jako krokwiową opartą na dwóch ramach stolcowych. Ramy stolcowe oparte są na słupach drewnianych oraz ścianie kolankowej. Widoki na konstrukcję przedstawiono na Rys. 3. Wilgotności więźby dachowej zinwentaryzowano na poziomie 12 – 17 % w zależności od miejsca pomiaru (pomiar wykonano 01.0.2024), co klasyfikuje elementy drewniane w drugiej klasie użytkowania zgodnie z PN-EN 1995-1-1 [12]. Podczas oględzin więźby dachowej zinwentaryzowano następujące nieprawidłowości:

Rys. 3. Widok ogólny na więźbę dachową.

Ogólny stan konstrukcji ocenia się jako dobry w kontekście zinwentaryzowanych uszkodzeń więźby dachowej. Konstrukcje jednak wymaga napraw w celu możliwości jej dalszego bezusterkowego użytkowania. Wszelkie uszkodzenia wymienione w punkcie 5.3.1 należy naprawić w sposób opisany w projekcie przebudowy / naprawy [5]. Zgodnie z założeniami umów [1,2] więźba dachowa nie będzie dodatkowo dociążana, nie mają być też na niej instalowane dodatkowe elementy (takie jak np. bariery przeciwnieźne). W związku z powyższym nie zmienia się układ obciążeń na konstrukcję więźby dachowej, więc zgodnie z zakresem opracowania, nie będzie ona analizowana w kontekście nośności konstrukcji. Zaleca się jedynie wprowadzenia napraw elementów wymienionych w punkcie 5.3.1 zgodnie z opracowaniem [5].

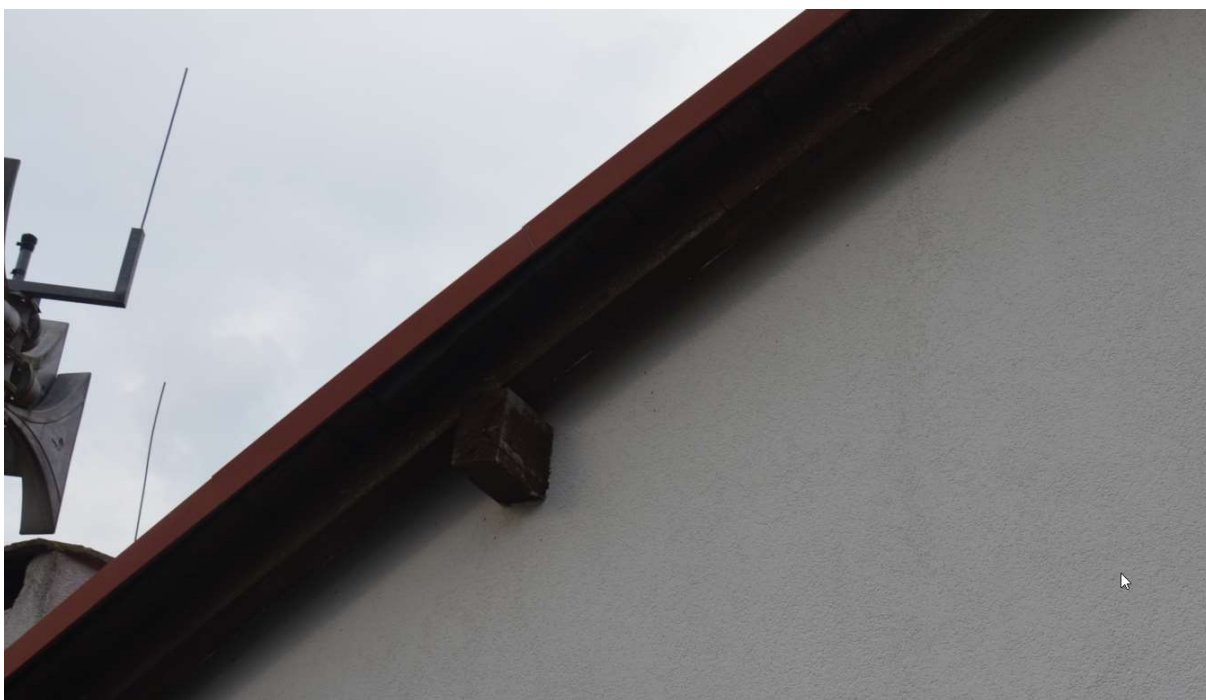
- Nieprawidłowe oparcie płatwi ram stolcowych na murze. Oparcie zrealizowano w wielu miejscach bez podlewki z zaprawy lub betonu. Nie widoczna jest też niezbędna izolacja przeciwwilgociowa w wskazanych miejscach. W przypadku braku wystąpienia uszkodzenia płatwi lub murłaty po stronie ściany szczytowej ze względu na brak widocznych uszkodzeń od strony wewnętrznych nie należy wprowadzać napraw, jednak w przypadku wystąpienia opisanego poniżej problemu zawilgocenia płatwi i murłat po stronie zewnętrznej ściany szczytowej, należy wprowadzić naprawy na podstawie [5].
- Występują istotne zawilgocenia i uszkodzenia płatwi oraz murłat w okolicach ścian szczytowych (odpowiednio Rys. 4 oraz Rys. 5). Powyższe elementy zostały uszkodzone w wyniku braku odpowiedniej konserwacji. Uszkodzenia należy naprawić na podstawie projektu technicznego branży konstrukcyjnej [5].

Rys. 4. Zawilgocenie płatwi ram stółcowych przy ścianach szczytowych.

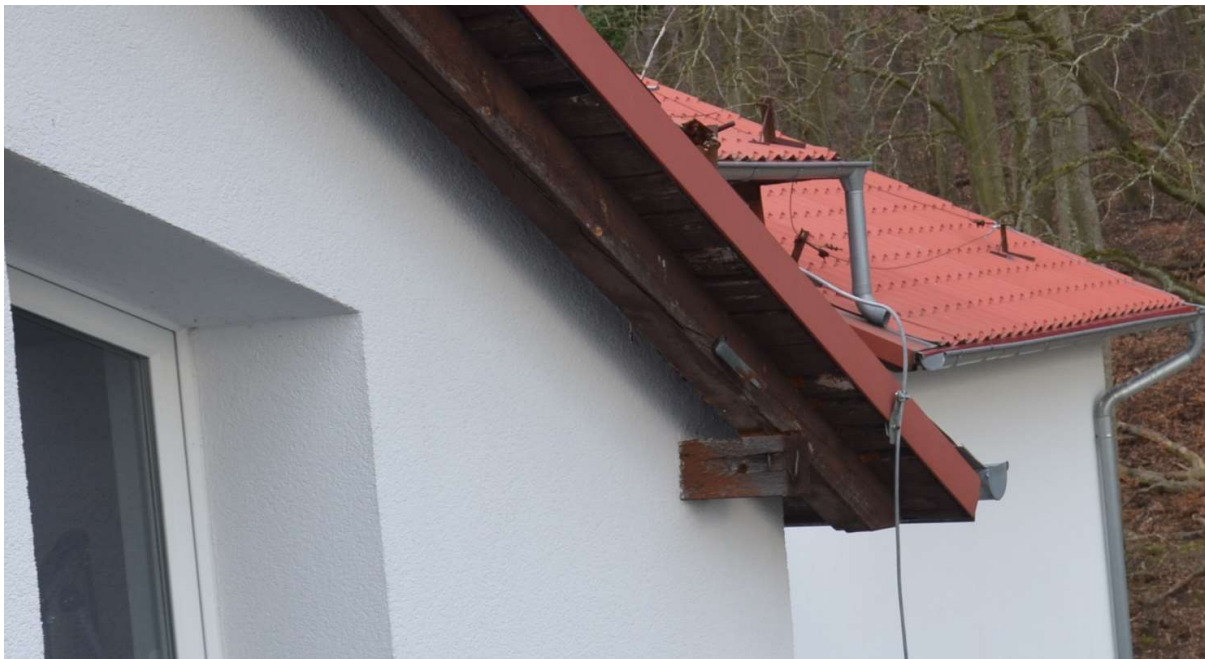
Rys. 5. Uszkodzenie murlat przy ścianach szczytowych

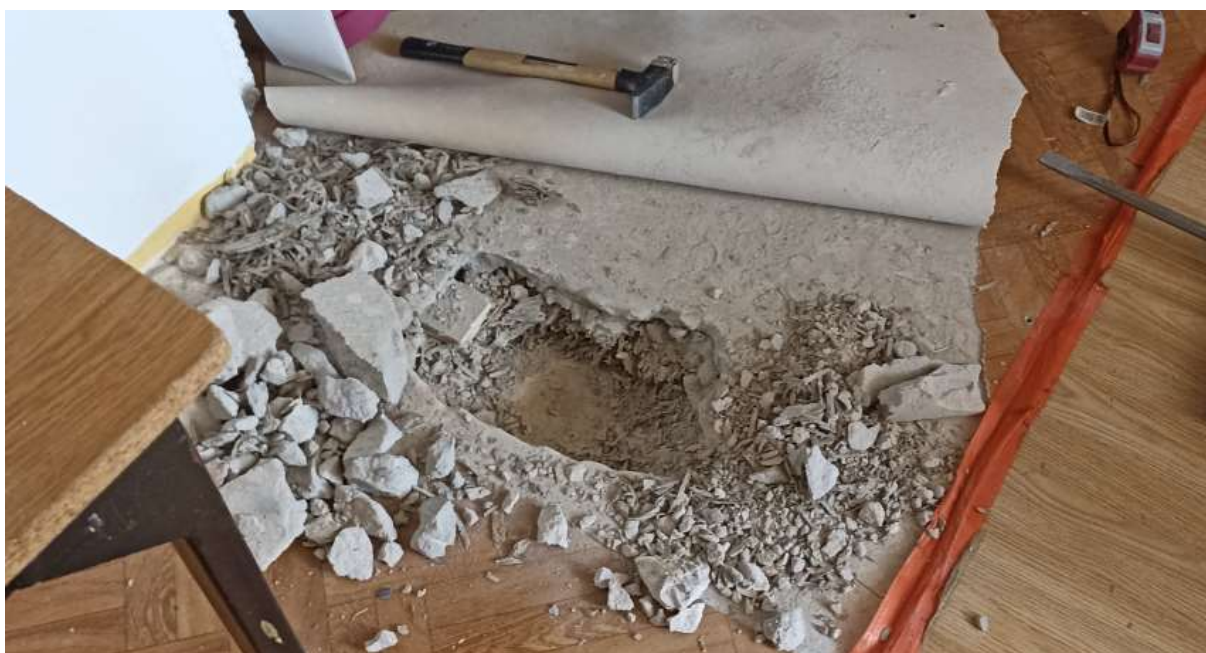
W przypadku odkrytki w pomieszczeniu 2.12. zinventaryzowano następujące warstwy posadzkowe: 1) wykładzina PCV; 2) jastrych gr. 5 cm; 3) warstwa izolacyjna w postaci włókien w zaczynie cementowym o gr. 6 cm; 4) Strop żelbetowy gr. 17 cm. Odkrywka górnej warstwy stropu wykazała istnienie grubego kruszywa w stropie. Stwierdzono słabą jakość materiału (niska zawartość zaczynu cementowego). Po rozbiórce warstw wykończeniowych należy wykonać szczegółową odkrywkę stropu i dokonać inwentaryzacji zbrojenia – zgodnie z punktem 6 opracowania.

Rys. 6. Odkrywka stropu w pomieszczeniu 2.12.

Stropy w obu pomieszczeniach nie wykazują pęknięć lub uszkodzeń wskazujących na ich zły stan techniczny. W związku z planowaną przebudową:

- 1) Pom. 2.12. wg inwentaryzacji [3] – możliwe jest wprowadzenia tam zmian zgodnych z projektem branży architektonicznej [4] po spełnieniu zaleceń punktu 6 opracowania oraz zaleceń projektu technicznego branży konstrukcyjnej [5]
- 2) Pom. 1.10 wg inwentaryzacji [3] – zgodnie z projektem [4] w tym pomieszczeniu nastąpi odciążenie konstrukcji i zmiana funkcji na pokój nauczycielski. Ten zabieg spowoduje znaczne ograniczenie obciążeń. W związku z powyższym możliwe jest wykonanie przedmiotowej zmiany sposobu użytkowania.

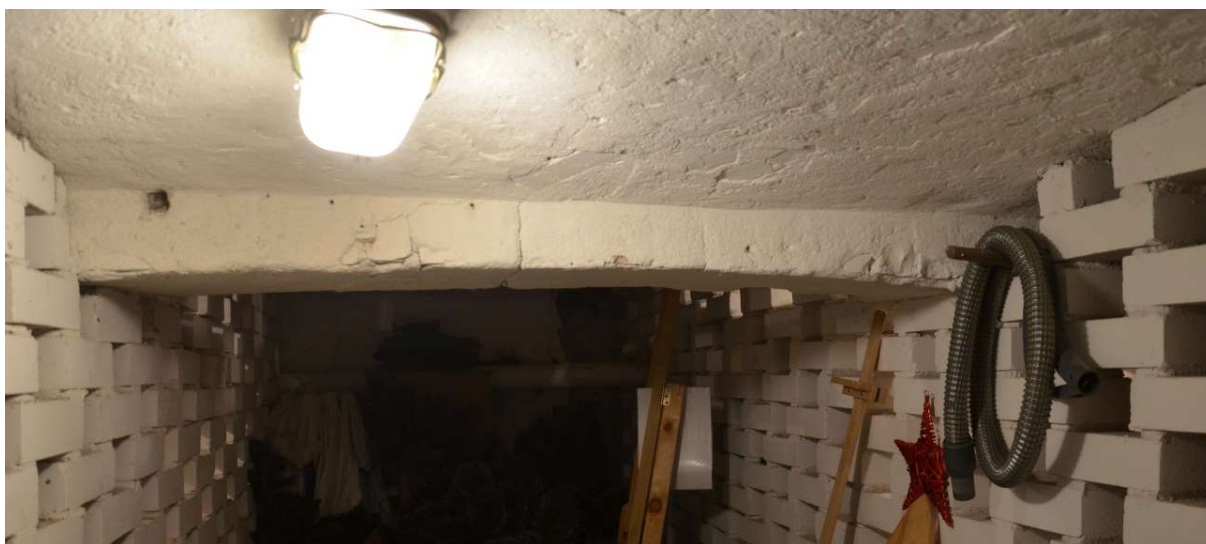
Ogólny stan techniczny elementów konstrukcyjnych obiektu Szkoły Podstawowej Nr 2 w Wapnicy ocenia się jako dobry. Podczas dwóch oględzin obiektu w dniach 15 marca 2024 oraz 1 sierpnia 2024 nie zinventaryzowano zarysowań czy uszkodzeń konstrukcji. Jedyną zinventaryzowaną rysą wymagającą naprawy jest uszkodzenie podciągu w piwnicy – Rys. 7. Zaleca się naprawę wskazanego na Rys. 7 miejsca zgodnie z zaleceniami opracowania [5].

Rys. 7. Zarysowanie podciągu w piwnicy.

3. W obiekcie stwierdzono pęknięcie podciągu w piwnicy, które należy w ramach projektowanej przebudowy [4] naprawić.
4. Podsumowując możliwe jest wykonanie przebudowy zgodnie z projektem branży architektonicznej [4]. Projektowana przebudowa uwzględnia zmianę sposobu użytkowania kilku pomieszczeń co wiąże się z zmianą rozkładu obciążeń. **Stan części elementów konstrukcyjnych wymaga napraw lub wzmocnień, które mają charakter punktowych zmian wymiarów elementów konstrukcji (szczególnie konstrukcji dachowej). Podczas przebudowy budynku należy bezwzględnie wprowadzić wskazane w opinii oraz projekcie przebudowy branży konstrukcyjnej [5] zalecenia, naprawy i wzmocnienia.**

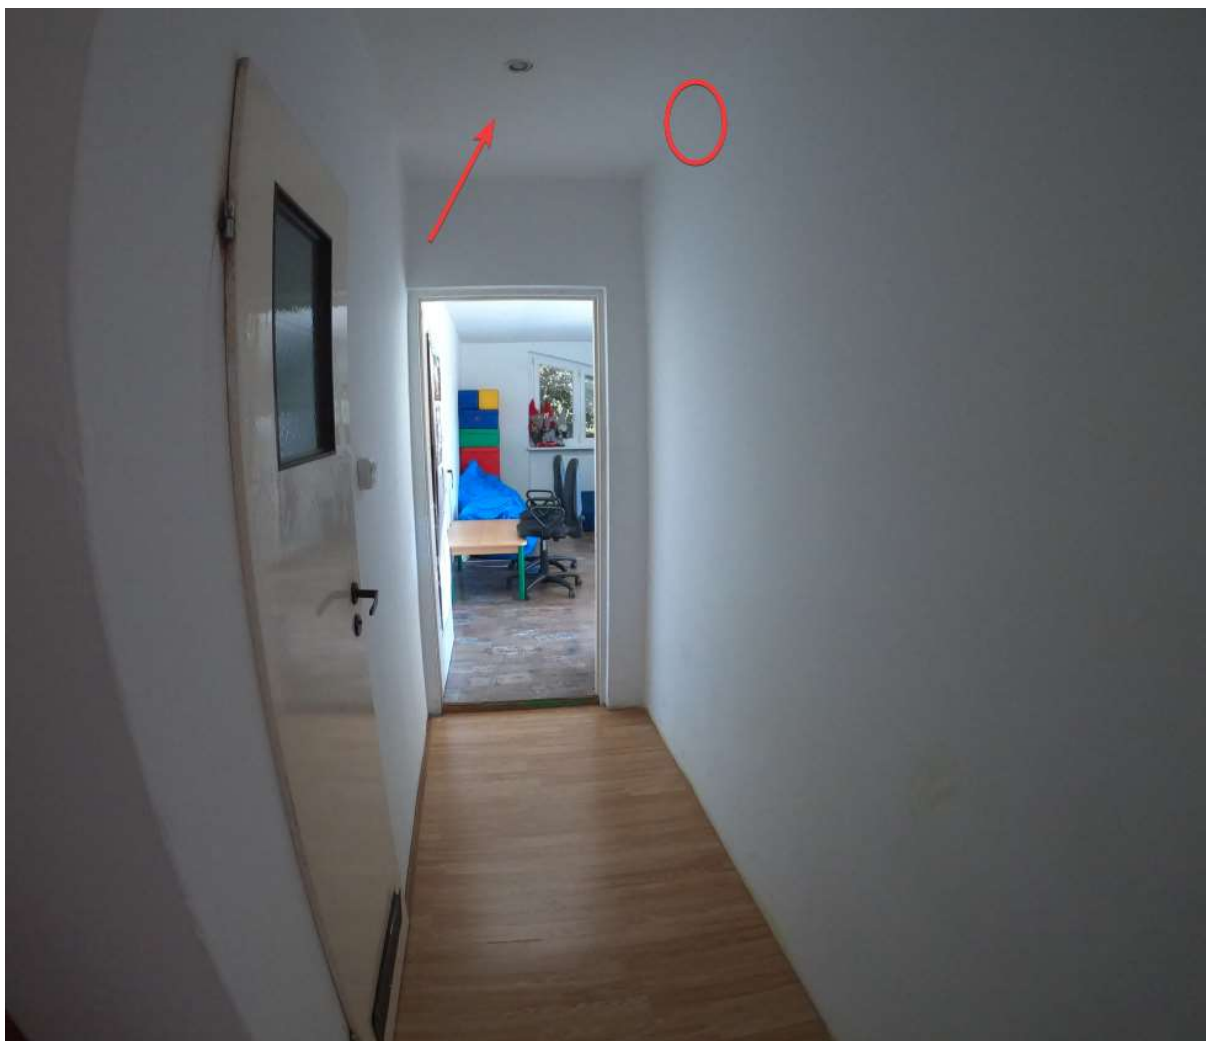
Rys. 8. Wskazanie kolejności rozbiórek oraz wykonania odkrywek: 1) wskazanie na sufit podwieszony; 2) zaznaczenie punktowych odkrywek w ścianie między pom. 2.12. oraz 2.13

Ze względu na brak możliwości pełnej oceny oparcia ram stolcowych więźby dachowej. Należy wykonać następujące odkrywki przed rozpoczęciem pełnych prac rozbiórkowych w zakresie ścian pomieszczeń 2.13, 2.12, 2.14 oraz 2.07 wg [3]. Należy wykonać rozbiórkę sufitu podwieszanego aż do uwidocznienia belek drewnianych znajdujących się nad tym sufitem. Następnie należy wykonać punktowe odkrywki przy suficie w ścianie pomieszczenia socjalnego 2.13 zgodnie z Rys. 8. Wielkość odkrywek należy ograniczyć do wymiarów 15 cm na 15 cm. Należy wykonać trzy odkrywki wskazane przez nadzór autorski po zdjęciu sufitu podwieszanego (odkrywki będą wykonane podczas wizyty nadzoru autorskiego).
