**Ekspertyza stanu technicznego konstrukcji więźby dachowej i  
pokrycia dachowego budynku mieszkalnego wielorodzinnego w  
Kędzierzynie –Koźlu przy ul. Portowej 41  
Nr.PK- 8/2024**

Obiekt : Budynek mieszkalny wielorodziny  
47-206 Kędzierzyn – Koźle ;ul.Portowa 41  
Inwestor:  
MZBK w Kędzierzynie -Koźlu  
47-220 Kędzierzyn – Koźle ;ul.Grunwaldzka 6  
Opracował: mgr inż.arch. Mariusz Rachuba  
Sierpień 2024

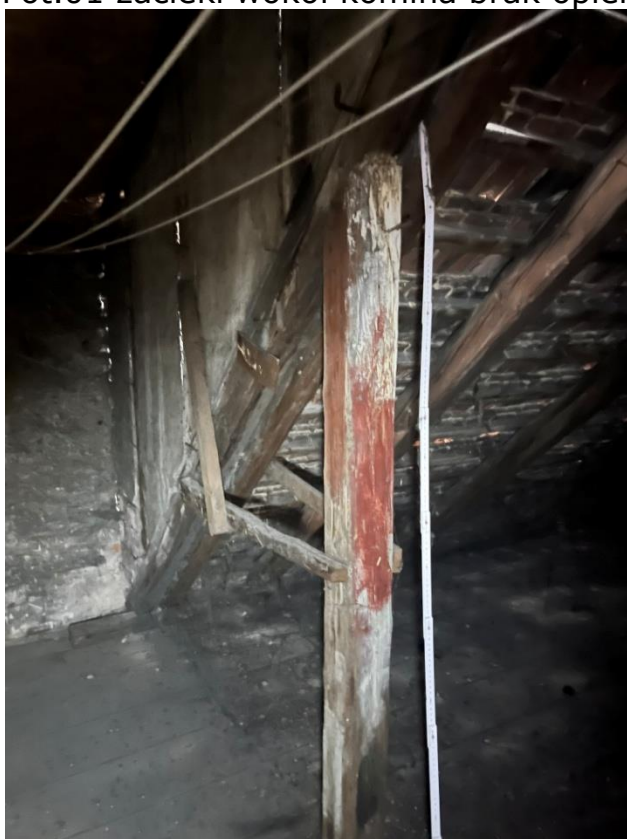
Fot.02 zniszczenia muru pruskiego i słupka wsporczego z krokwiemi
