INWESTOR:	Gorlickie Towarzystwo Budownictwa Społecznego 38-300 Gorlice
TEMAT:	Budynek mieszkalny Gorlice ul. Kościuszki 13 Działka nr 1789.
ZAKRES	Ekspertyza techniczna

Przedmiotem opracowania jest ekspertyza techniczna budynku mieszkalno - usługowego zlokalizowanego na działce nr 1789 przy ul. Kościuszki 13 w Gorlicach.

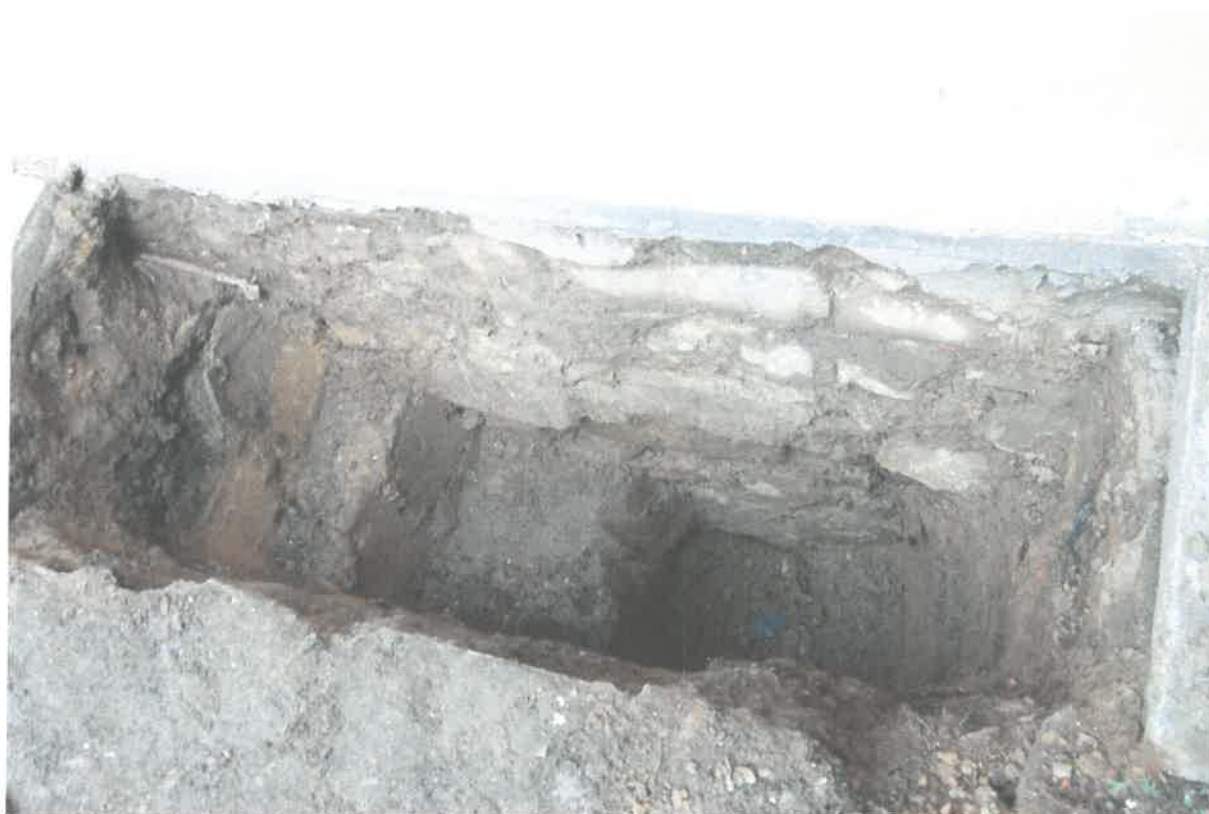
Zdjęcie nr 1.

Fundamenty kamienne w złym stanie technicznym, miejscami całkowity brak zaprawy, zawilgocone, brak izolacji poziomej i pionowej. Istniejąca zaprawa wapienna złej jakości. Zdjęcie nr 1,3.

- zaprojektowanie i wymiana więźby dachowej
- wykonanie nowego pokrycia dachu
- wykonanie nowych obróbek blacharskich
- wykonanie nowych rynien i rur spustowych
- wykonanie nowych kominów
- osuszenie ścian
- **wykonanie ściany nośnej wraz z fundamentem od strony budynku nr 11.**
- wykonanie izolacji przeciwwilgociowych poziomych ścian
- zaprojektowanie klatki schodowej na strych zgodnie z obowiązującymi warunkami technicznymi wykonania i odbioru (aktualnie nie spełnia obowiązujących wymiarów)
- wymiana podłóg w pomieszczeniach
- wymiana stolarki okiennej w części budynku.
- wymiana stolarki drzwiowej zewnętrznej i wewnętrznej w całym budynku
- wymiana instalacji elektrycznej i wodno-kanalizacyjnej
- remont tynków
- wykonanie nowych stropów.
- wykonanie nowych stopni lub remont schodów do piwnicy
- wykonanie prac termo modernizacyjnych budynku
- wzmocnienie fundamentów kamiennych.

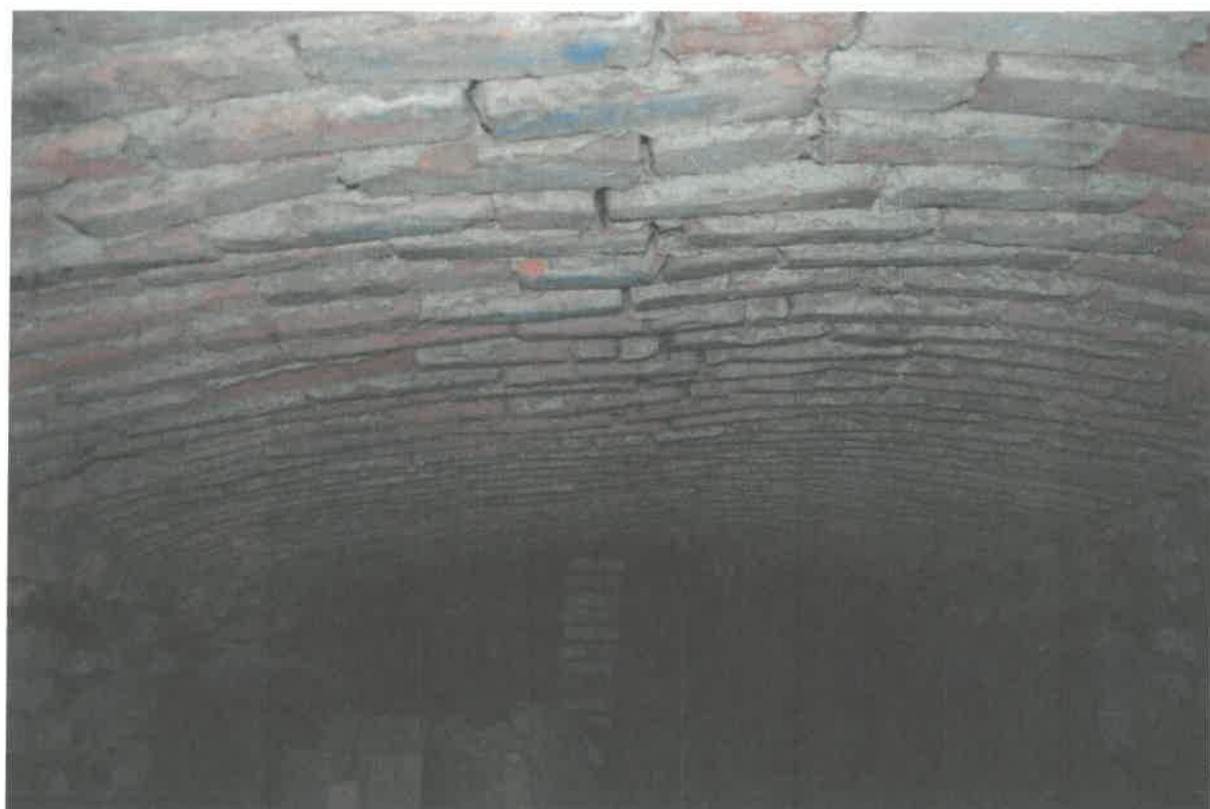
Zdjęcie nr 2.

Stropy nad piwnicą: sklepienia łukowe murowane z cegły pełnej. Braki zaprawy w spoinach cegieł, miejscowo cegły uszkodzone z ubytkami, na powierzchni łuków widoczne zacieki i zasolenia (fot. nr 2)

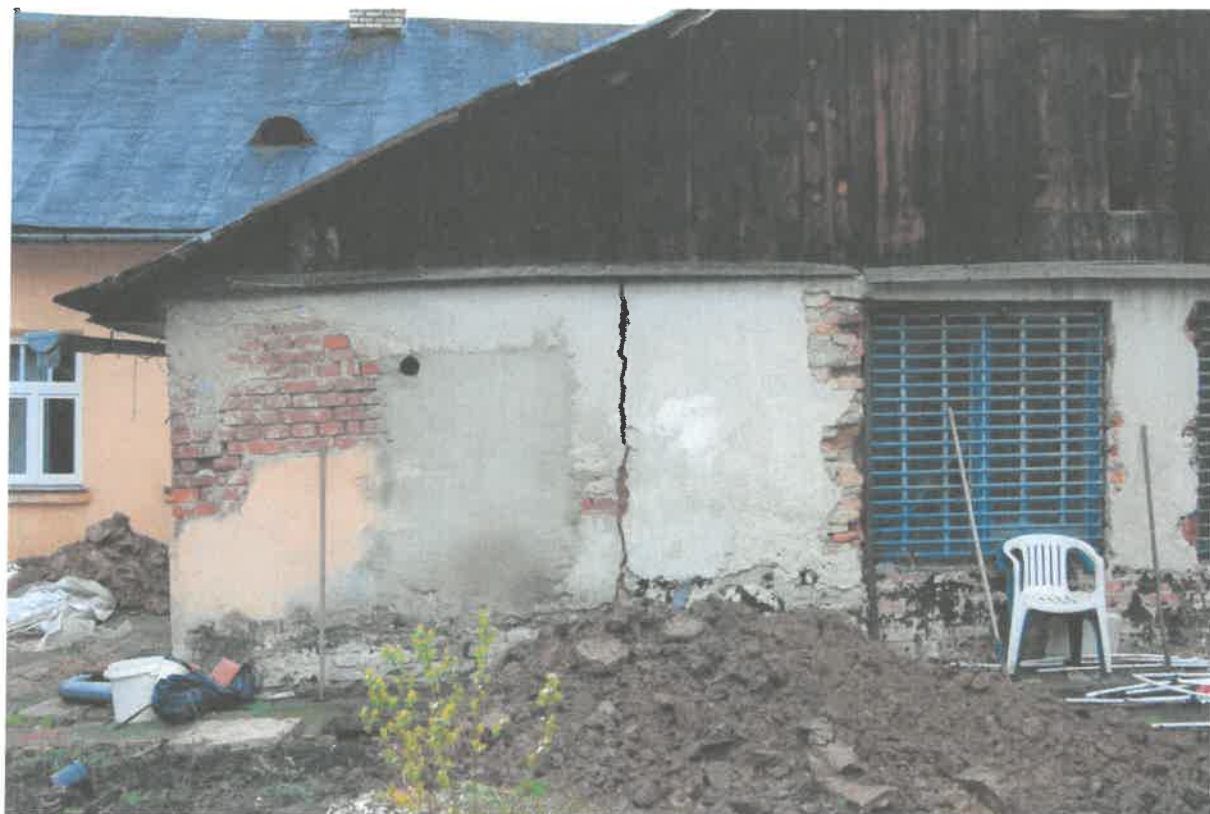
Zdjęcie nr 5.

- pęknięcie na ścianie zewnętrznej budynku od strony ogrodu biegnące pionowo na całej wysokości ściany (zdjęcie. nr 5,6)
 - pęknięcia na ścianach i suficie w korytarzu (zdjęcie. nr 7)
 - pęknięcie na ścianie przy otworze okiennym w pokoju od strony ogrodu
- Miejsca występowania tych pęknięć i ich wielkość mogą wskazywać na naruszenie konstrukcji ścian budynku.
