VII DOKUMENTACJA FOTOGRAFICZNA

Fotografie - Marzec 2019r.

Fotografie – listopad 2019r.

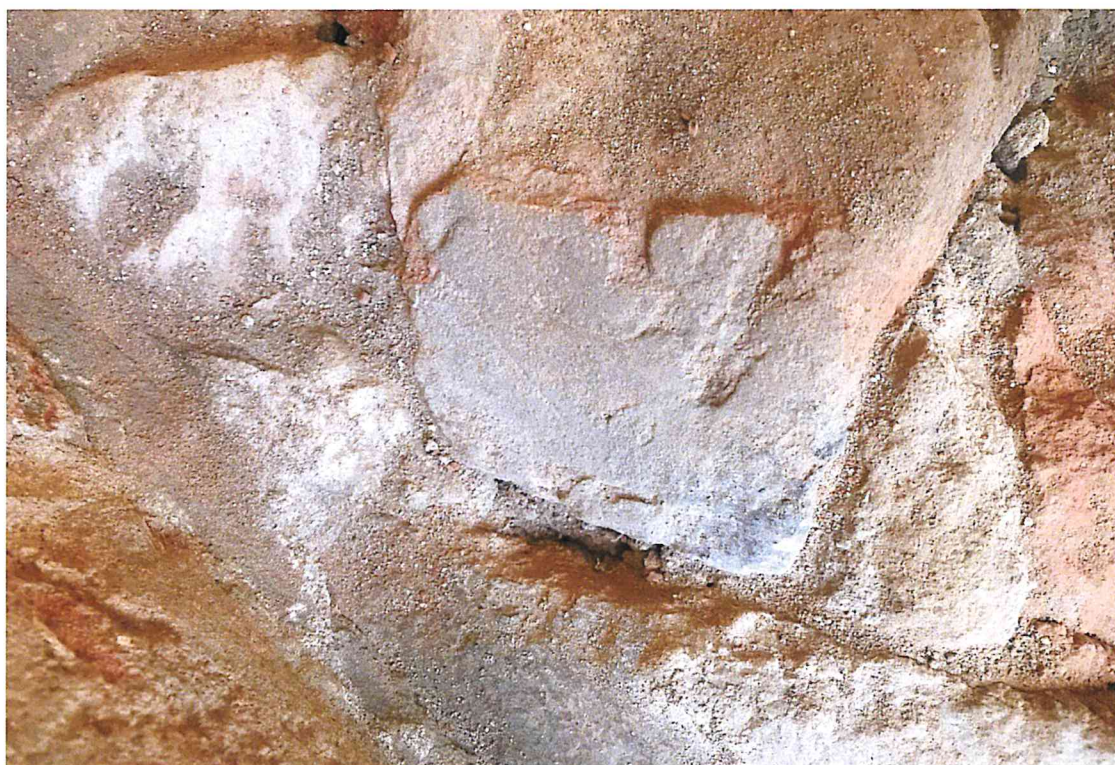
Fot. 57 Szkliwo znalezione na części cegieł.

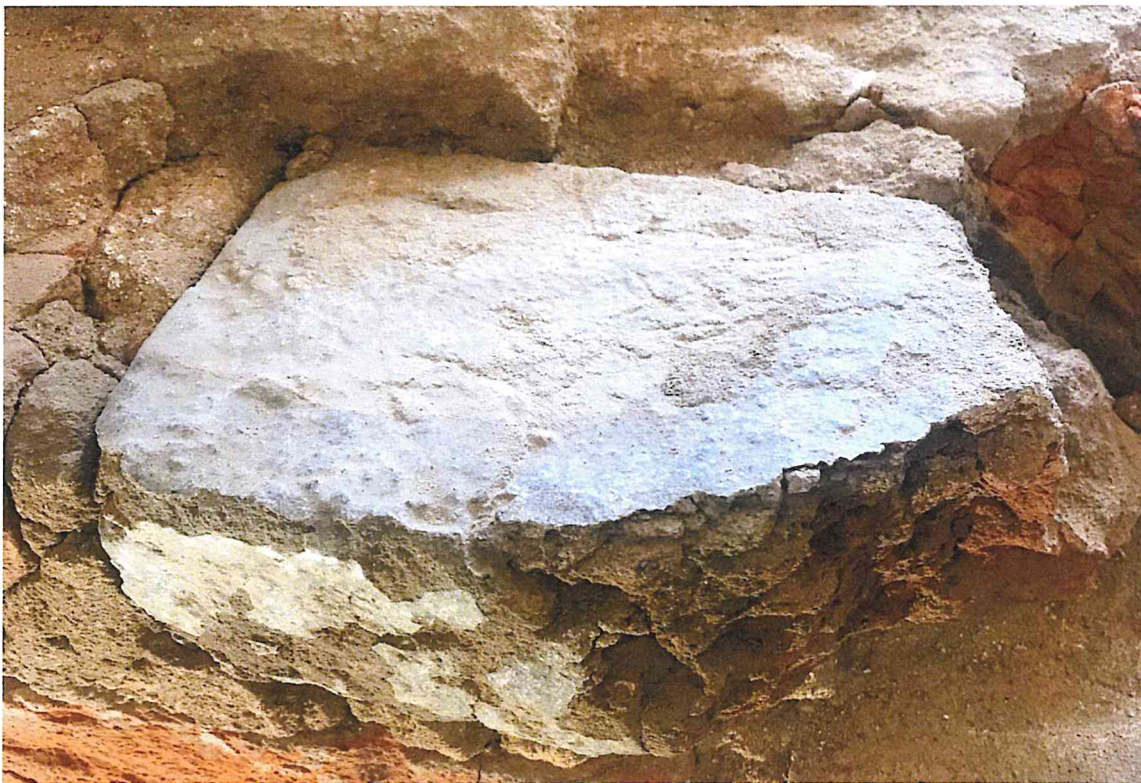
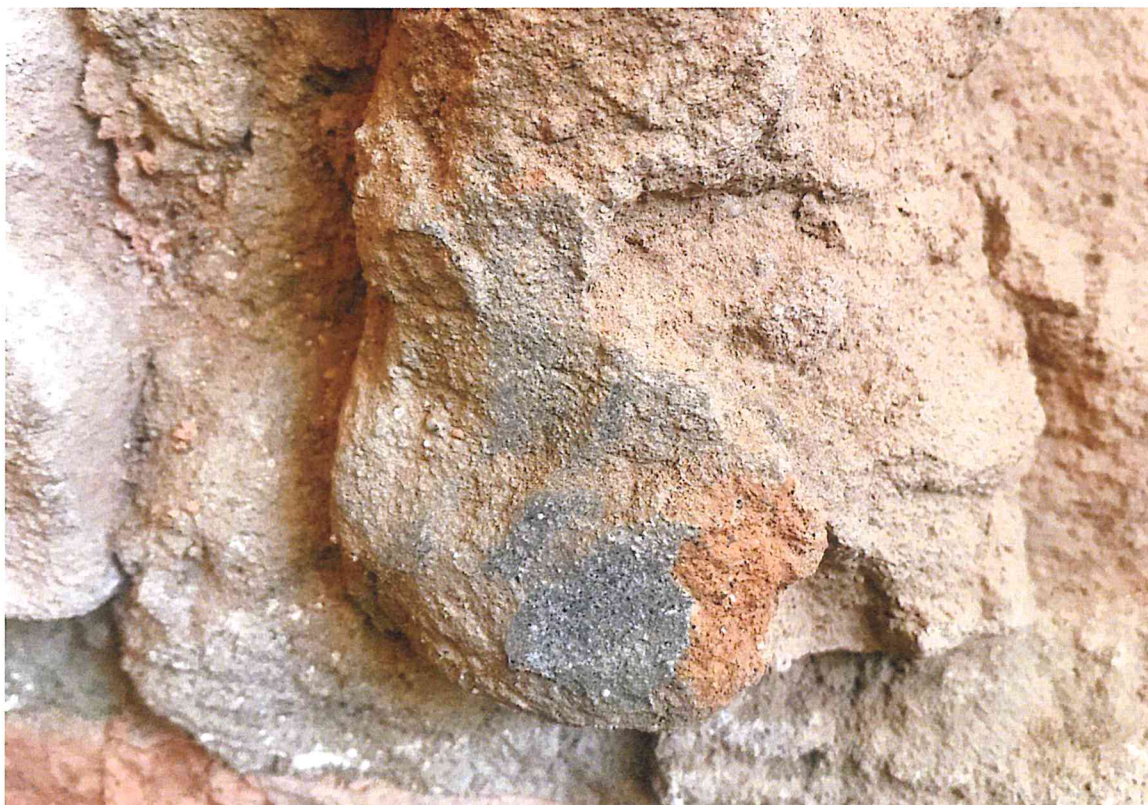
Fot. 58 i 59 szkliwo na pojedynczych ceglach.

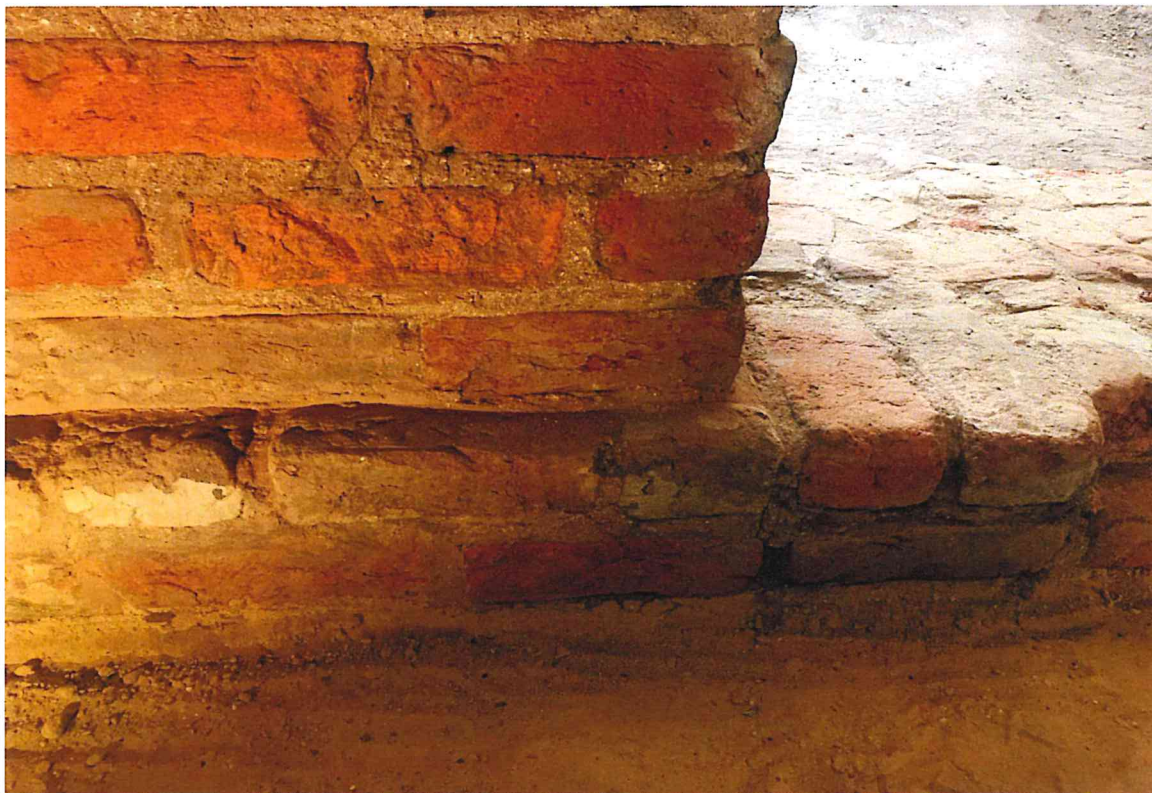
Fot. 60 W dolnych częściach przy wejściu widoczne szkliwo na licu ceglanym.

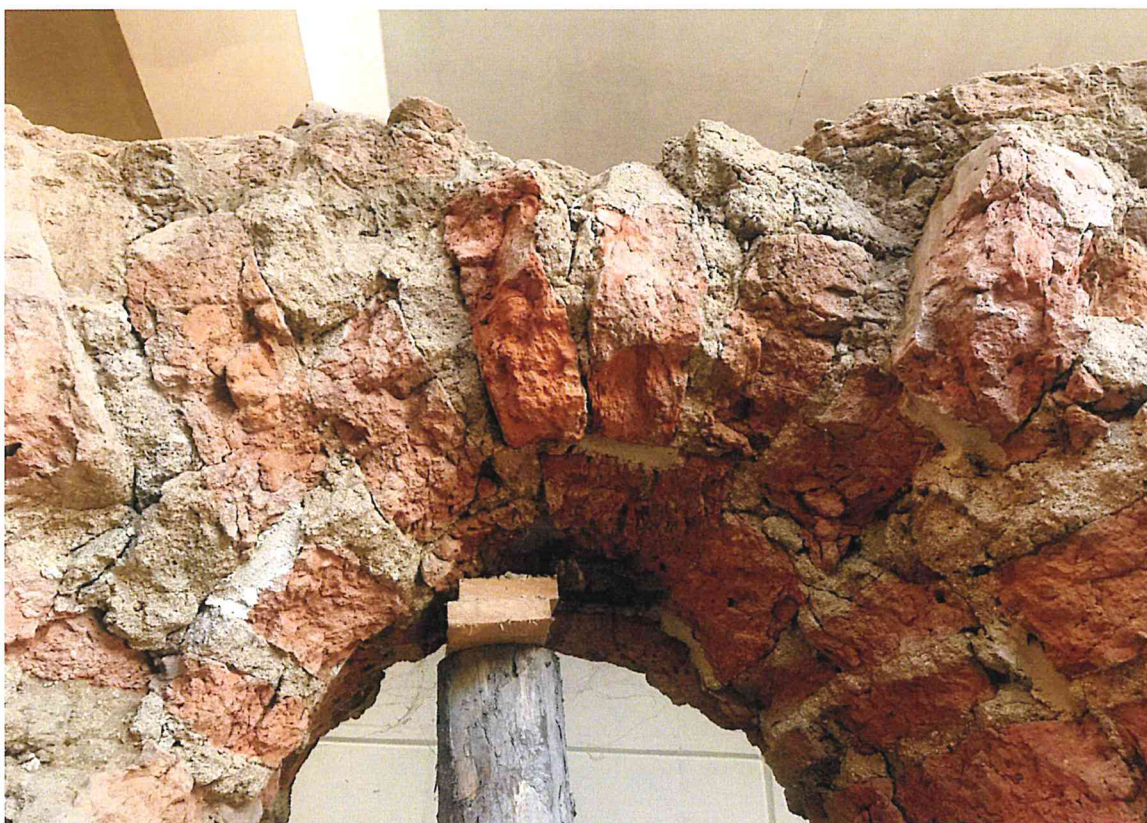
Fot. 61 Zwieńczenie spękanego nadłucza okna na ścianie BC.

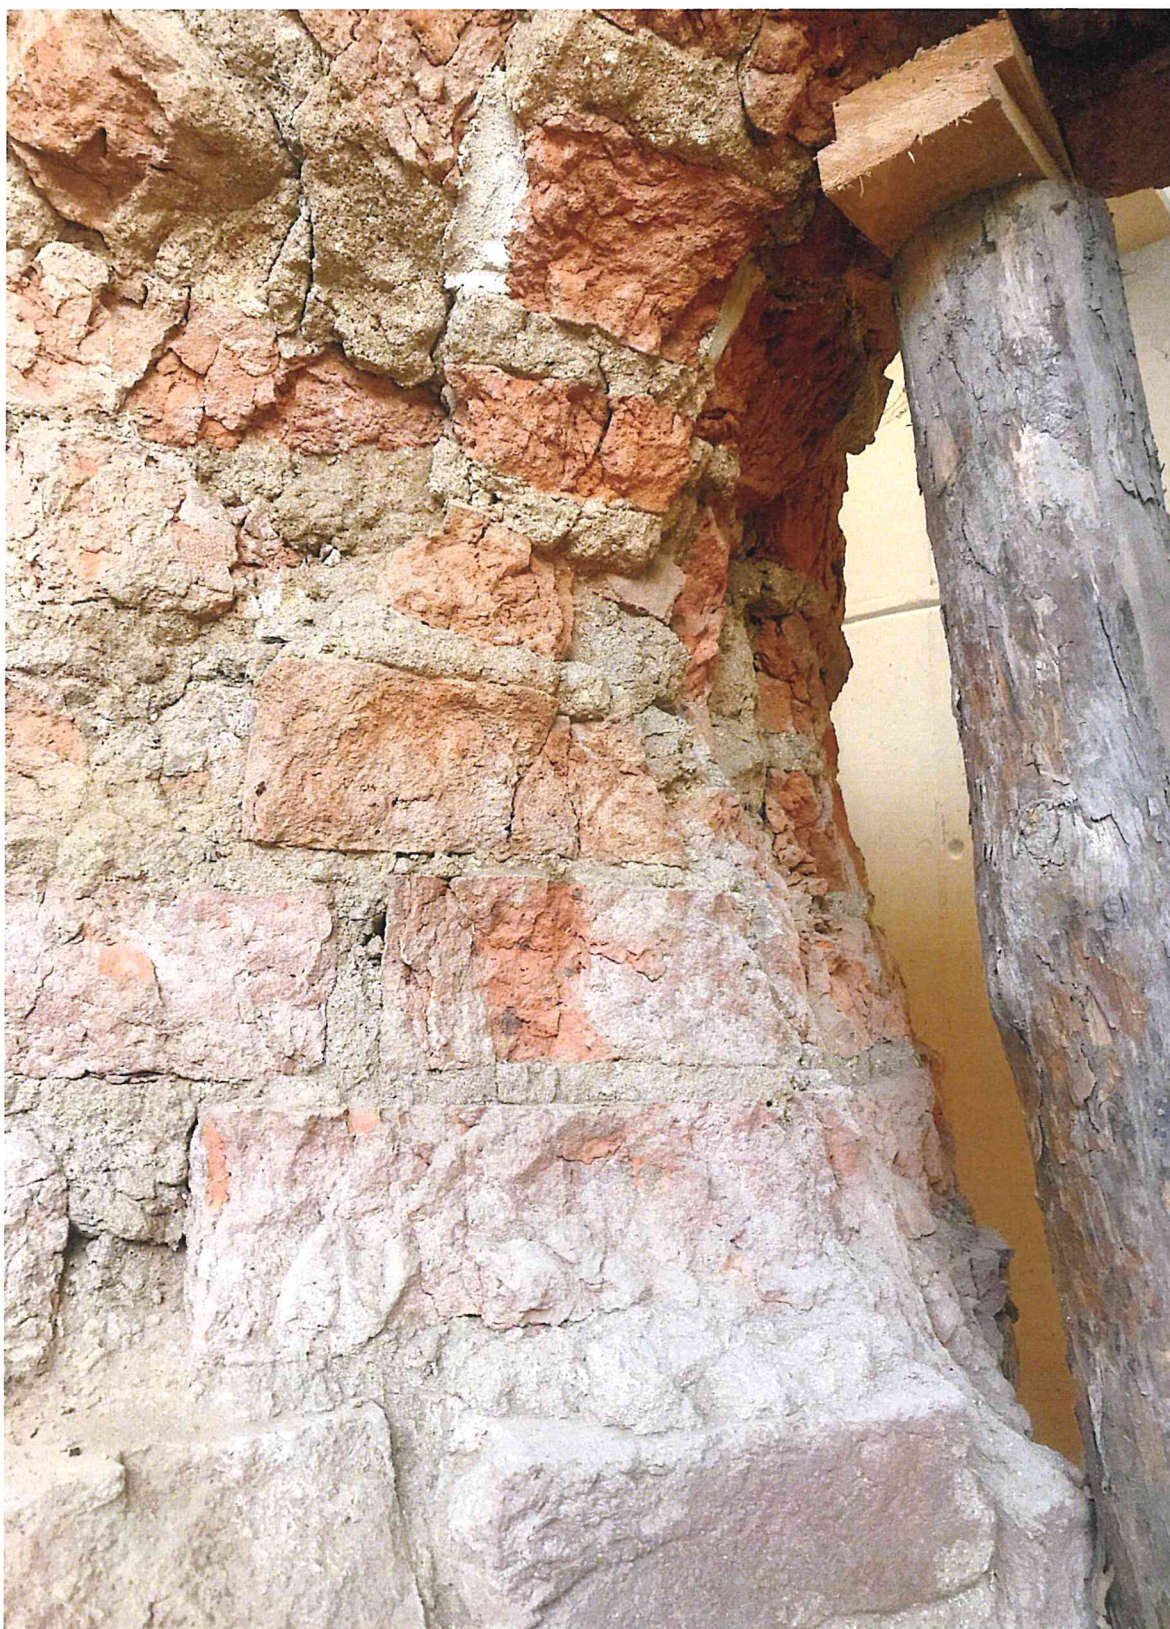
Fot. 62 Złuszczenia i rozwarstwienia cegieł i zaprawy nadłucza.

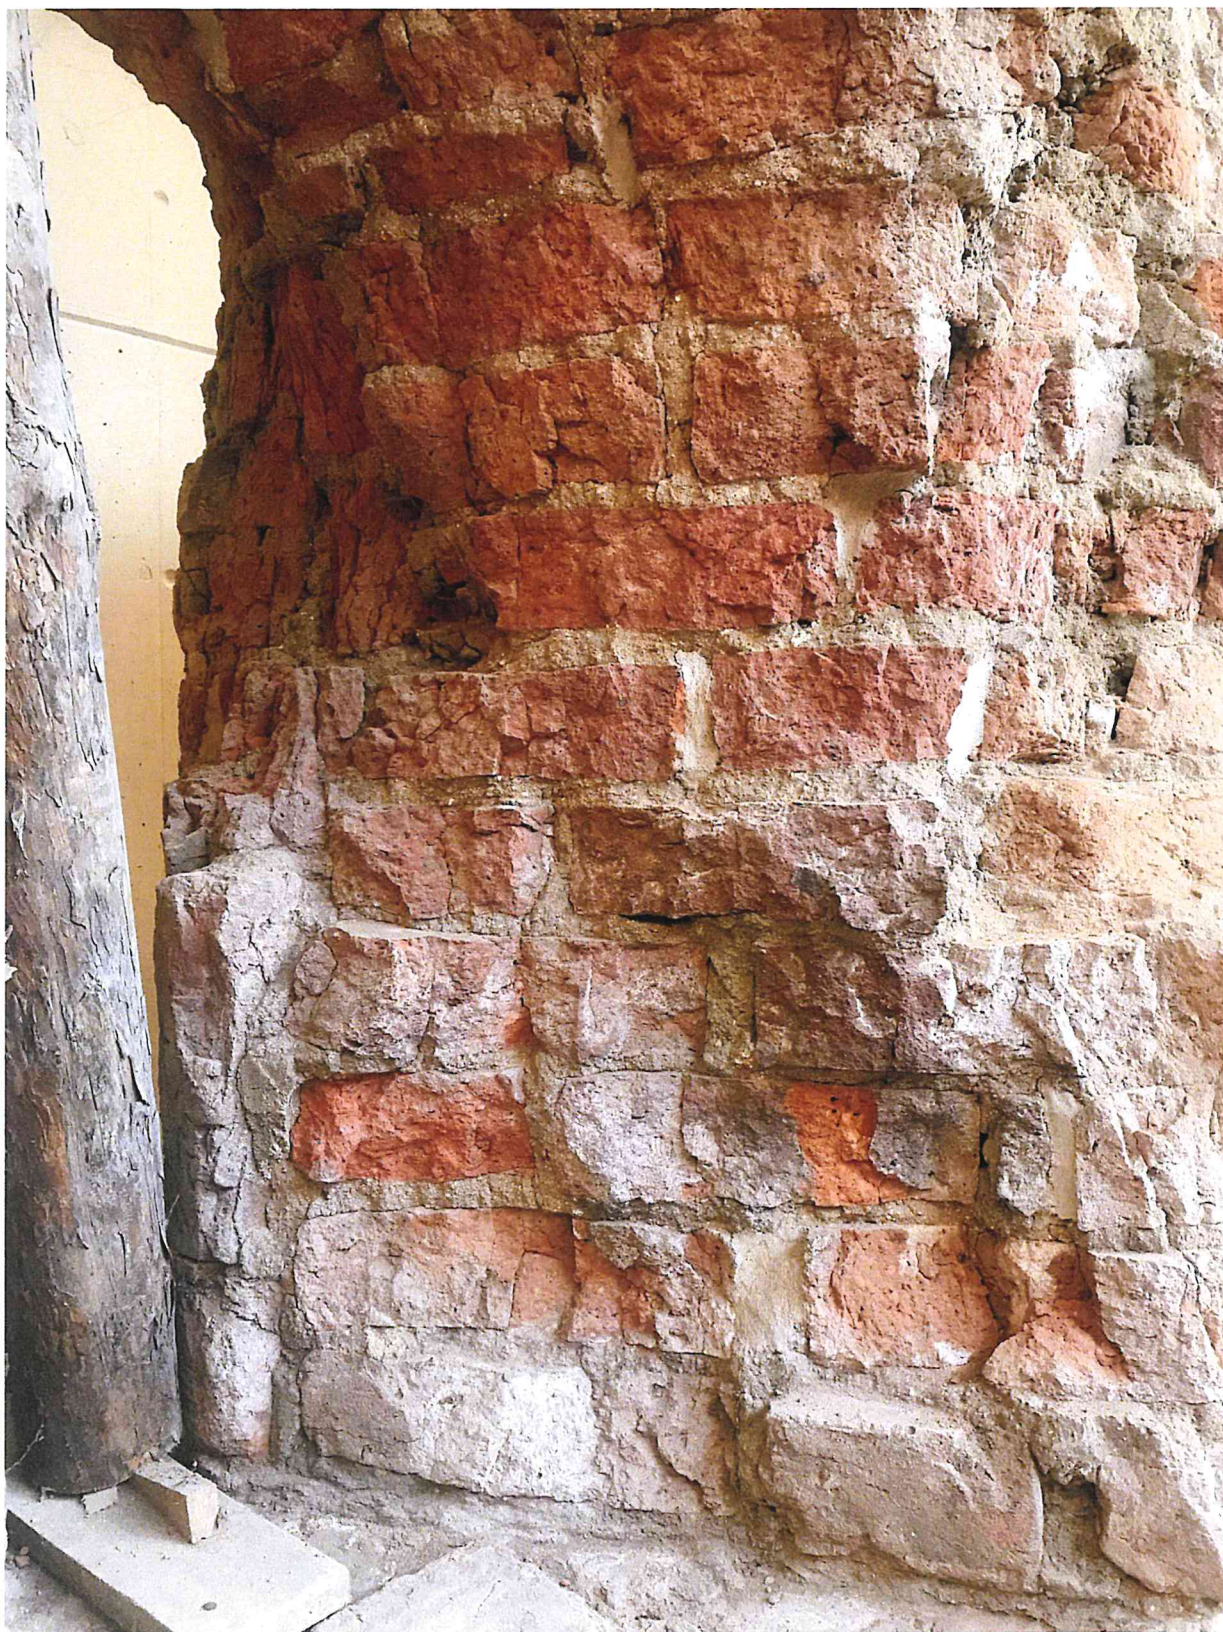
Fot. 63 Złuszczenia warstw cegieł.

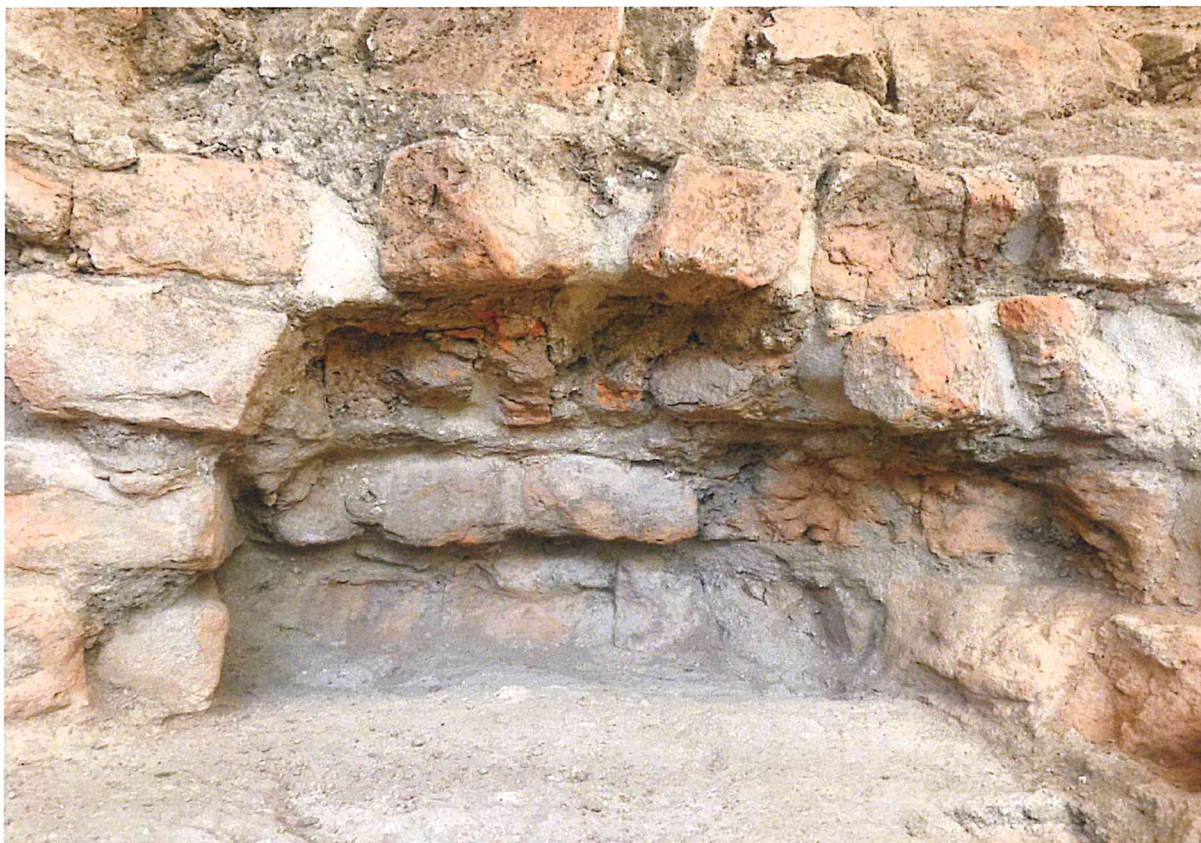
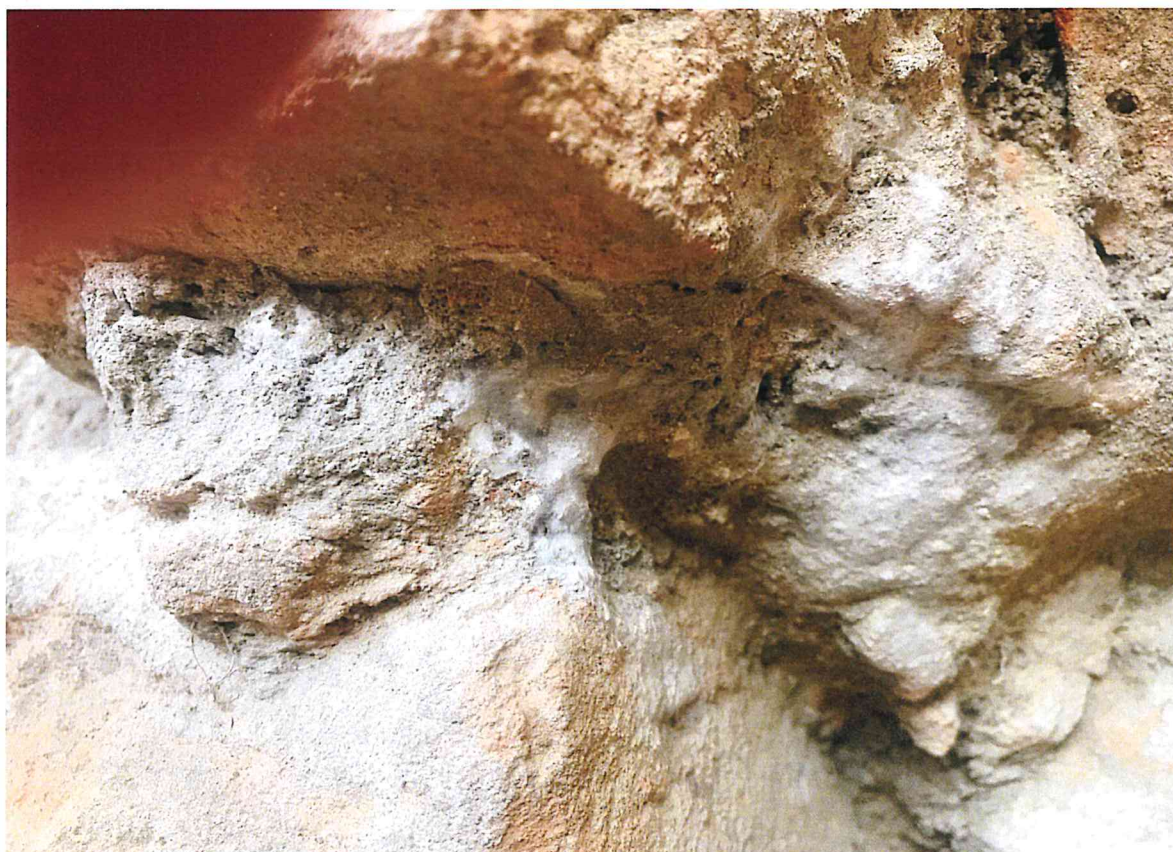
Fot. 64 i 65 Zagłębienie z licu ściany BC z widocznymi liszajami.

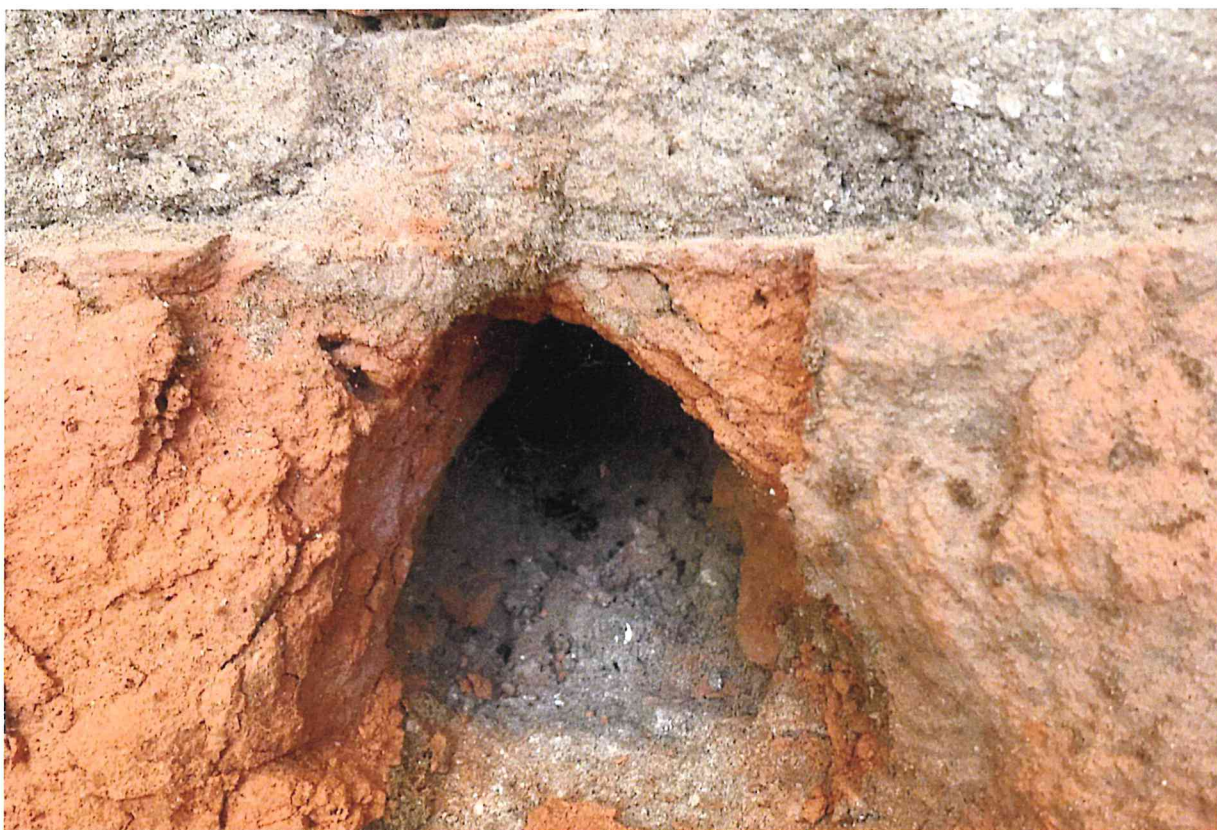
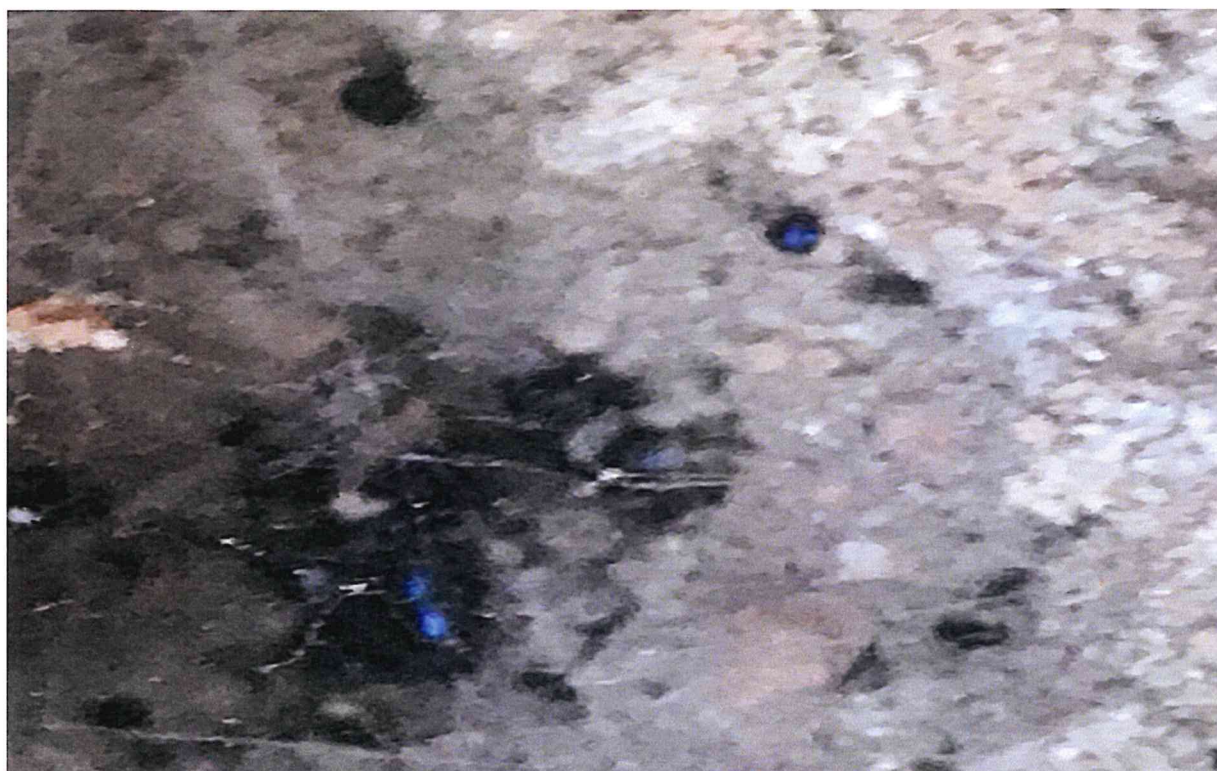
Fot. 66 i 67 Zagłębienie w licu ściany AD z widocznymi mikroorganizmami.

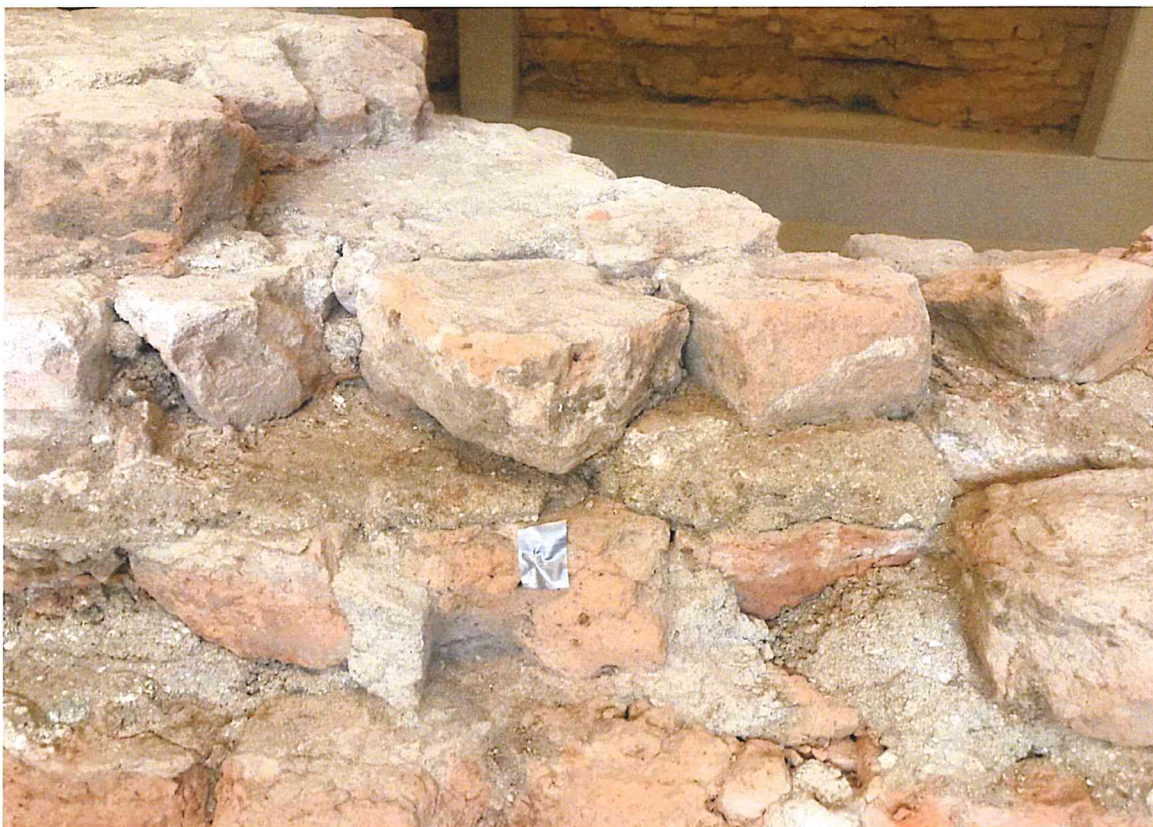
Fot. 68 Poluzowane cegły lica.

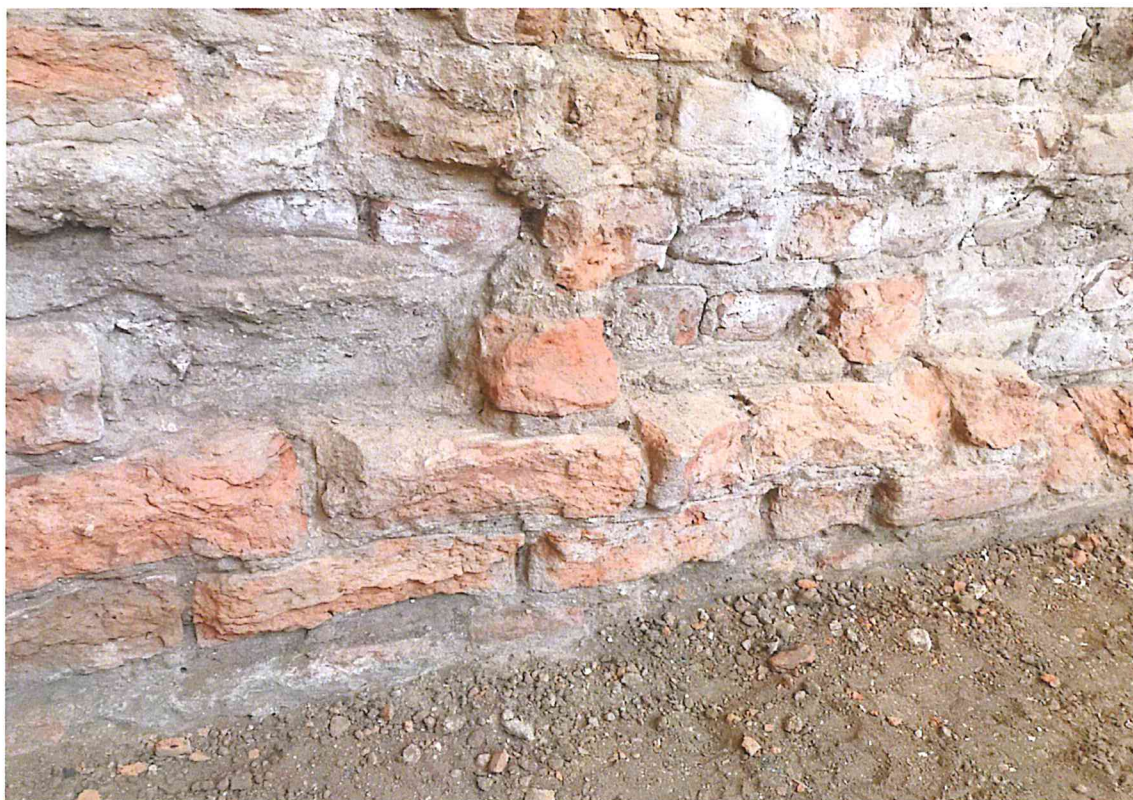
Fot. 69 Lekkie zabielenia lica.

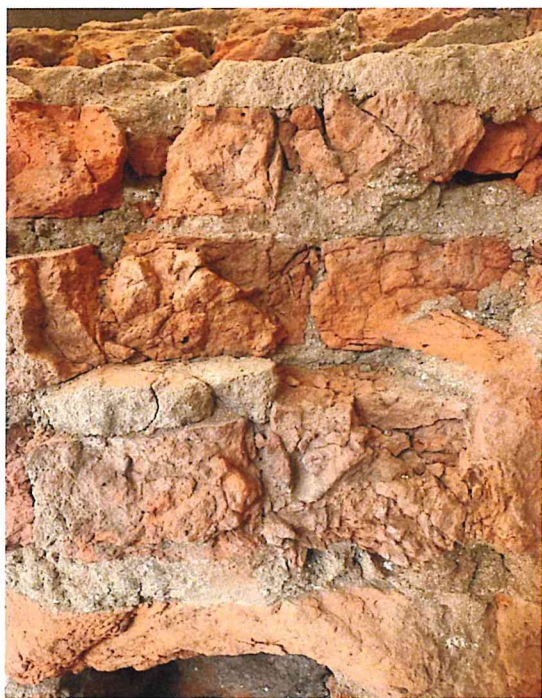
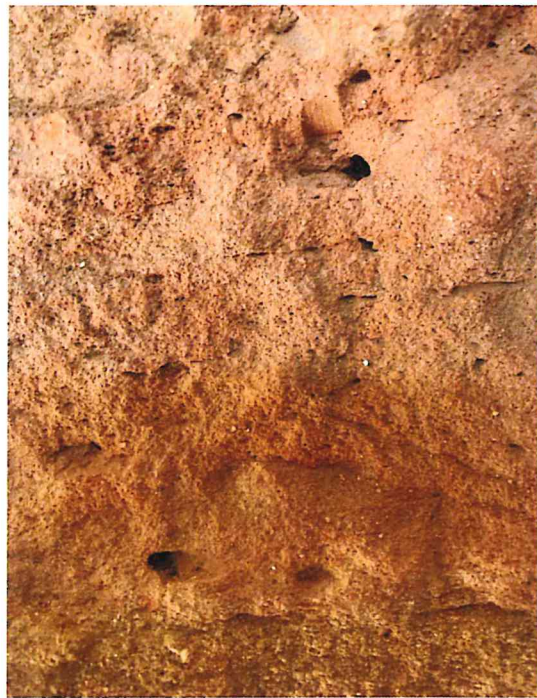
Fot. 70-72 Otwory wylotowe owadów żerujących w cegle i spoinach.

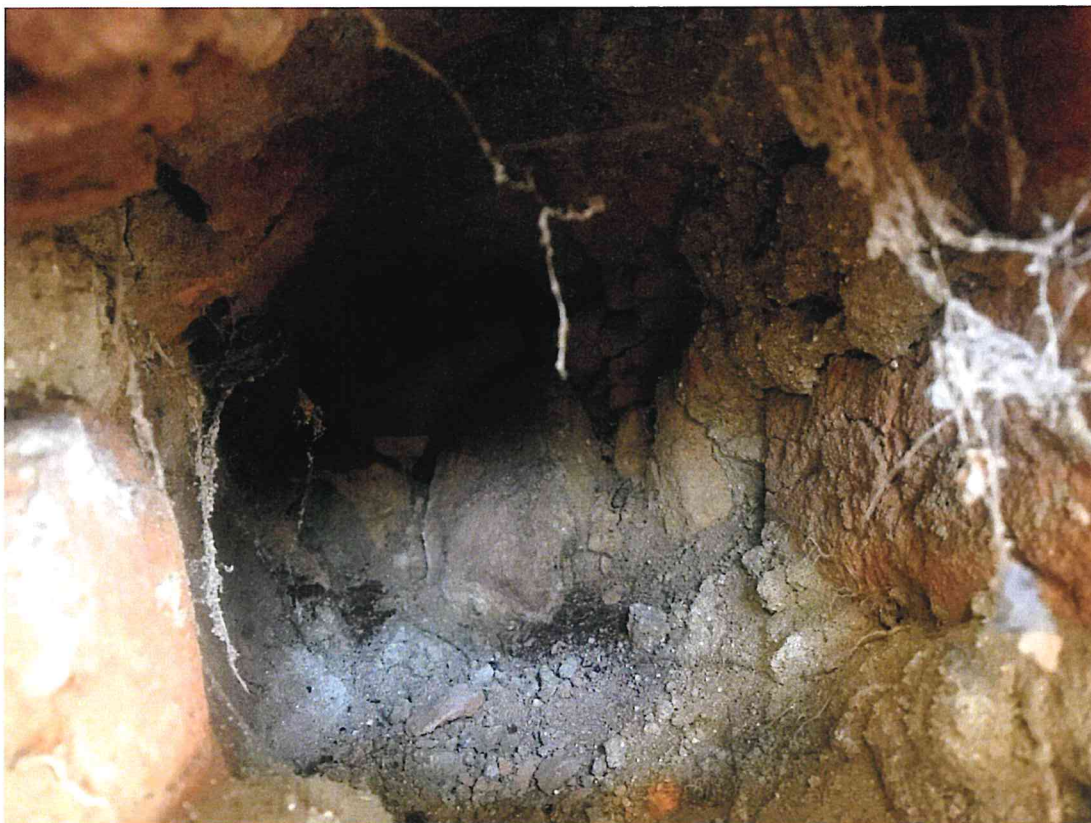
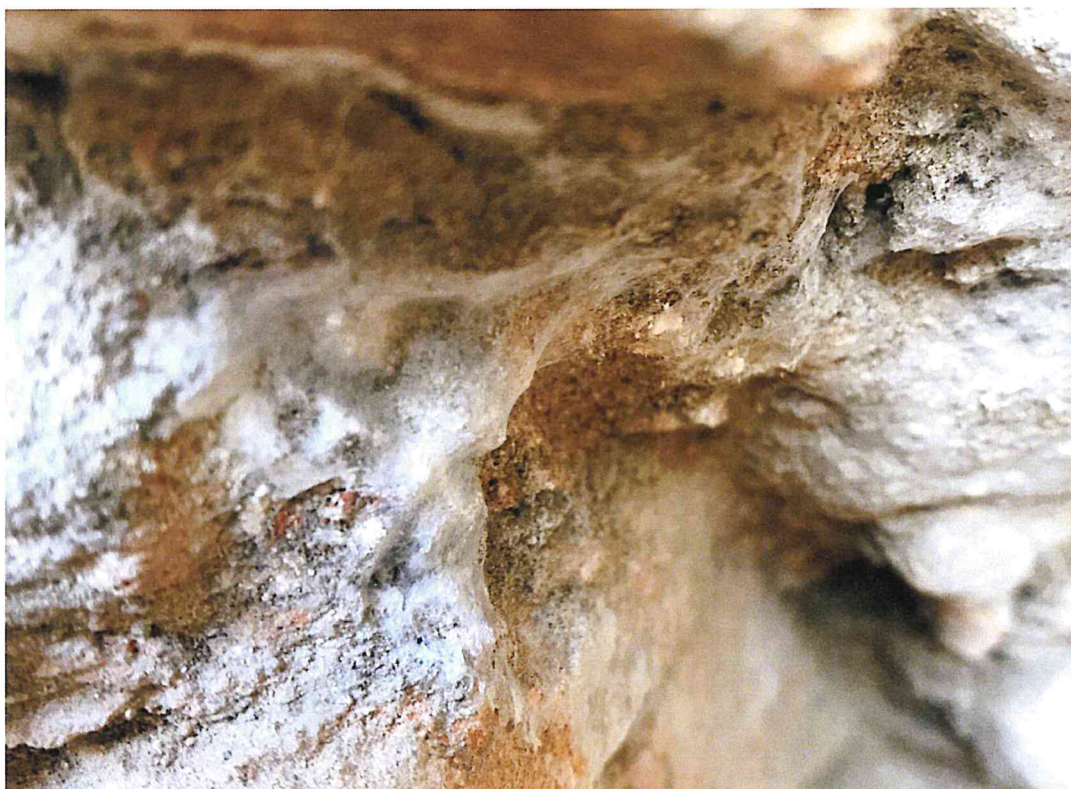
Fot. 74 i 75 Zagłębienie z widocznymi liszajami i odchodami.

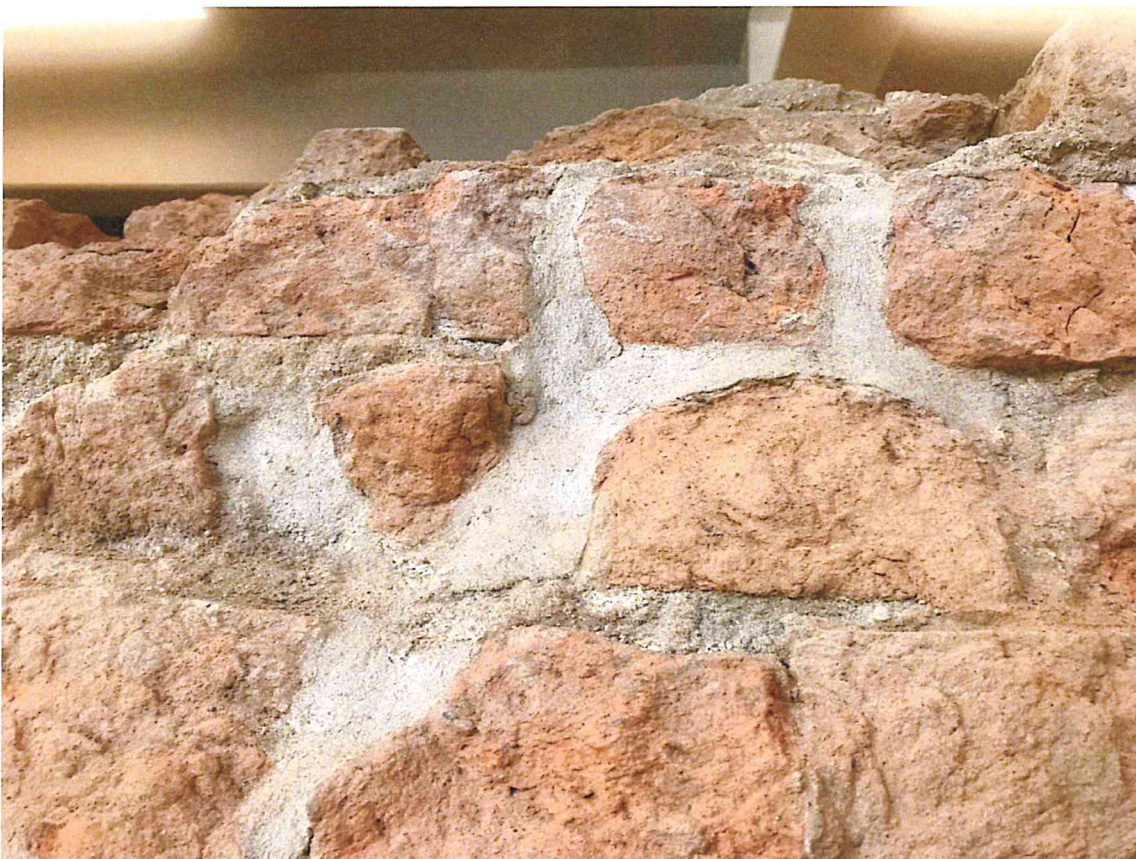
Fot. 81 Wtórne uzupełnienia spoiny podczas ostatnich prac konserwatorskich.

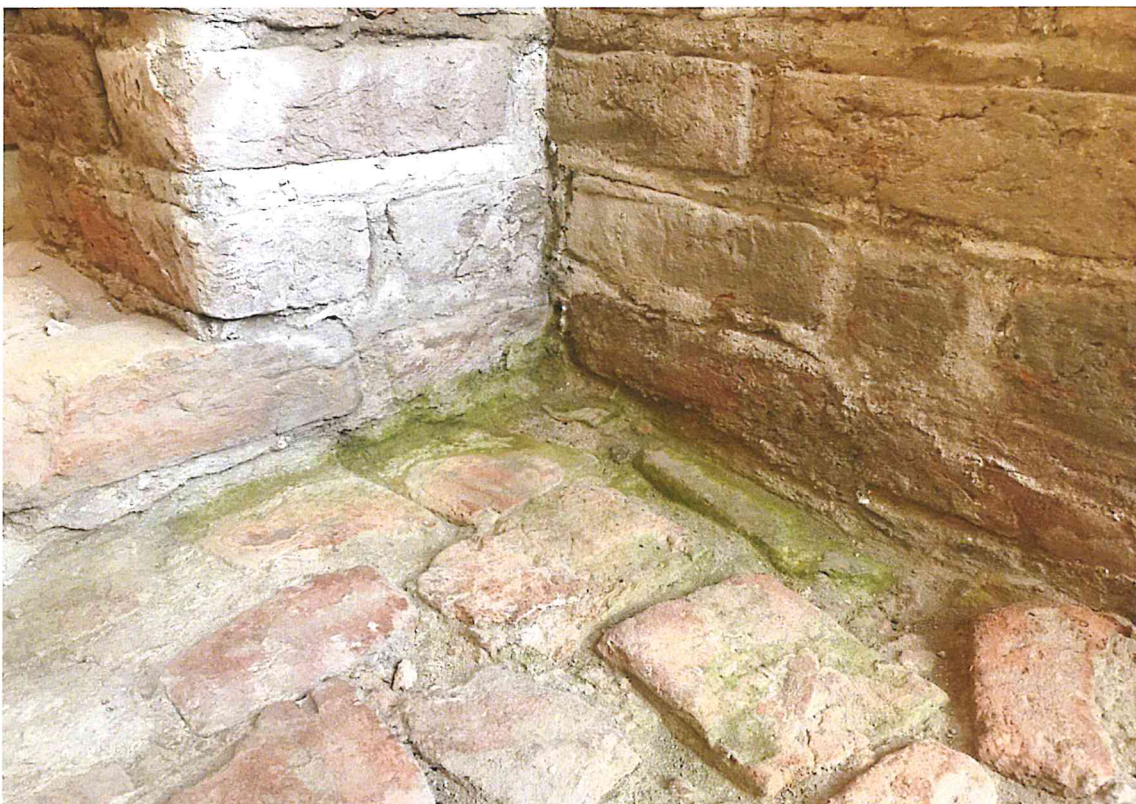
Fot. 82 Mikroorganizmy na powierzchni przy wejściu.

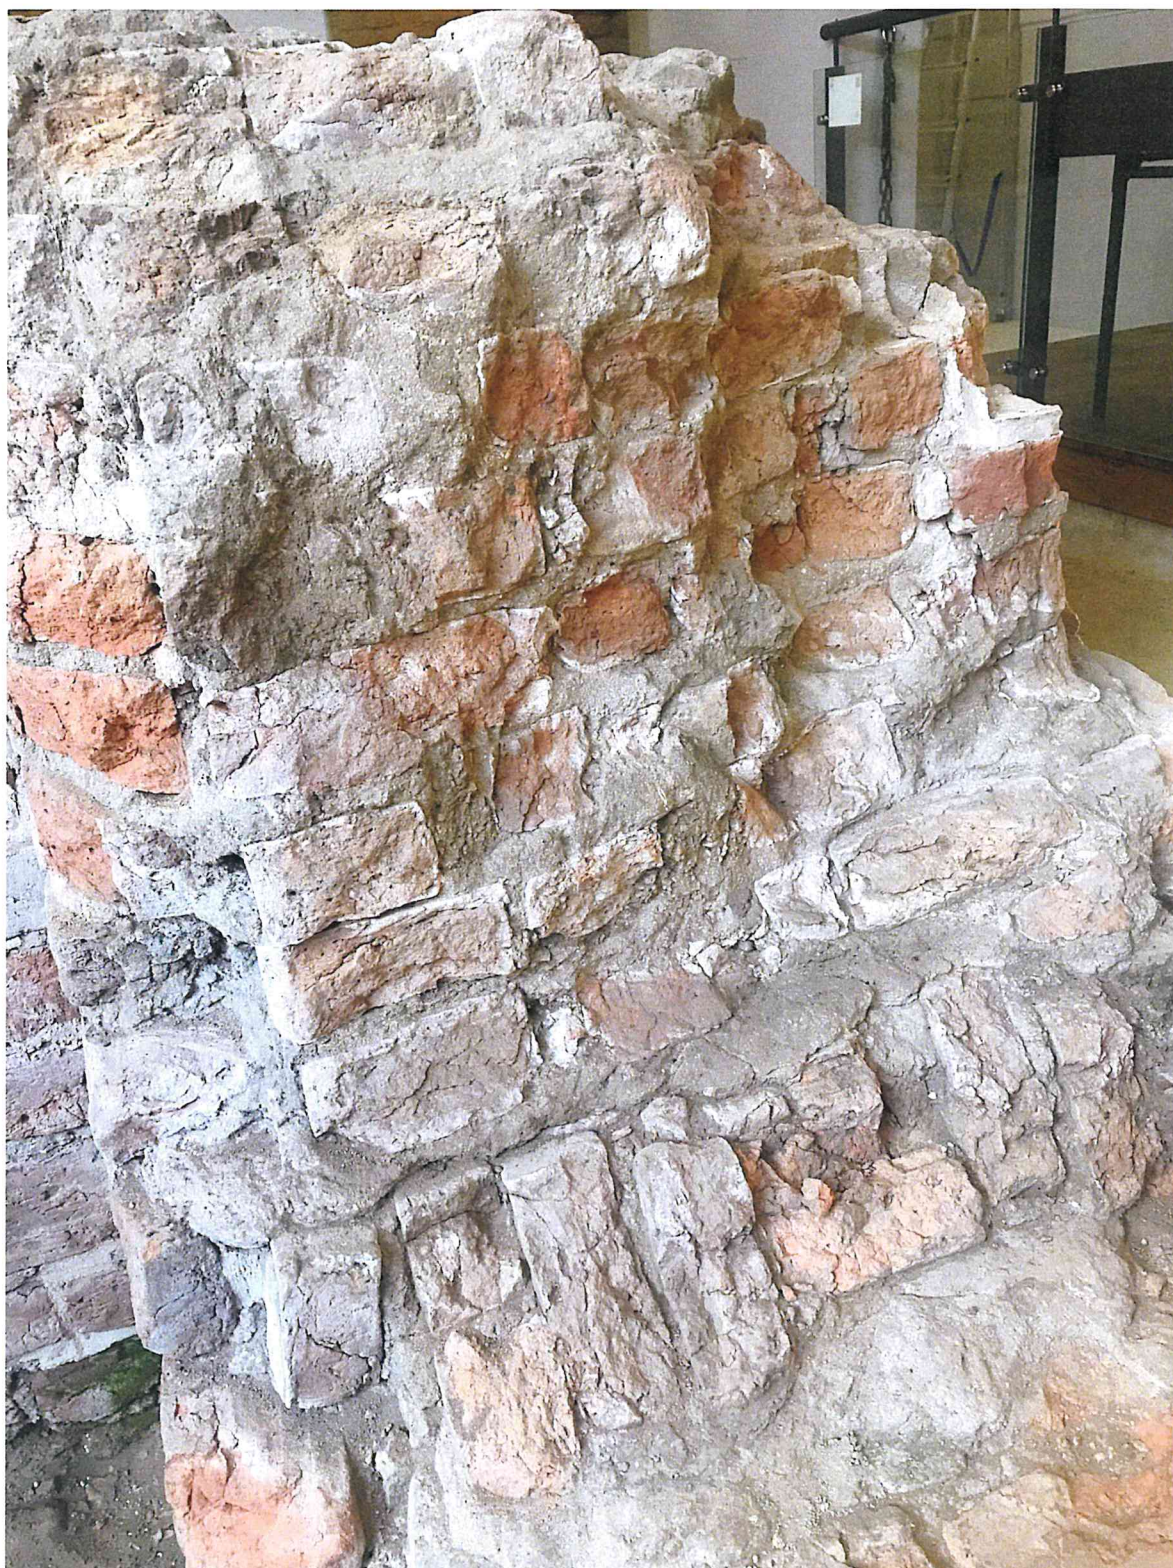
Fot. 83 Lekkie zasolenia i zabielenia krawędzi.

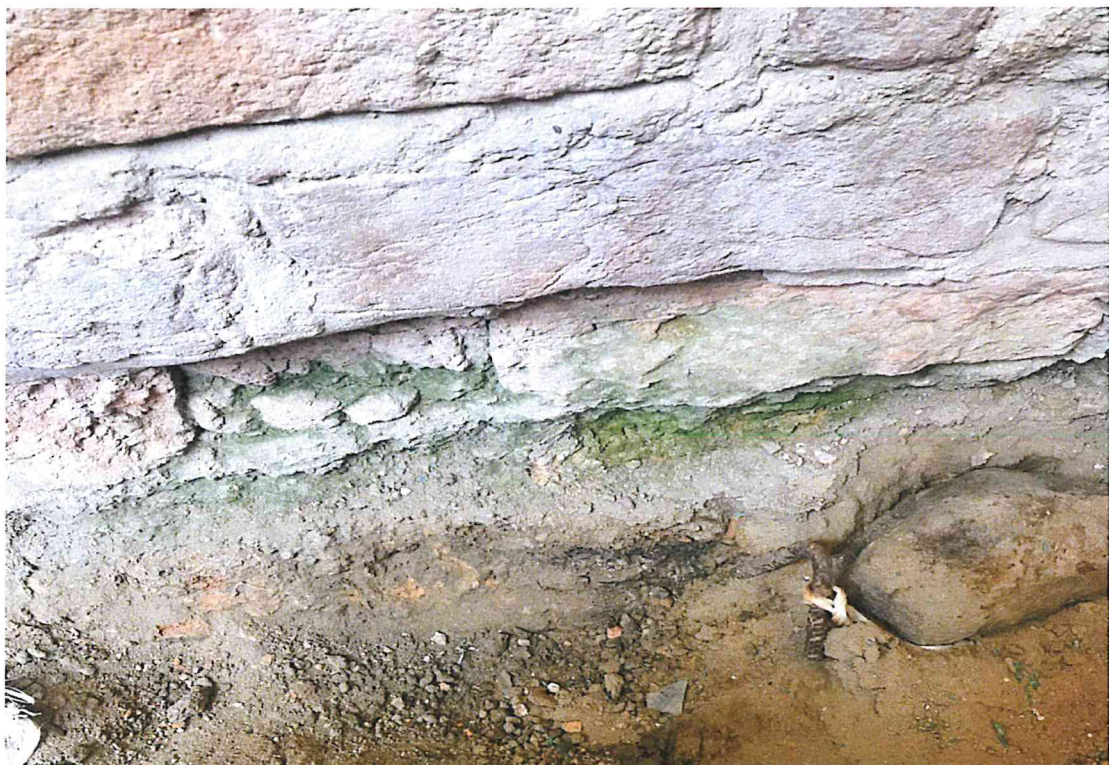
Fot. 90 Mikroorganizmy w dolnej partii muru tuż przy wejściu, od strony wewn. muru.
