VII DOKUMENTACJA FOTOGRAFICZNA

Fotografie - Marzec 2019r.

Fotografie – listopad 2019r.

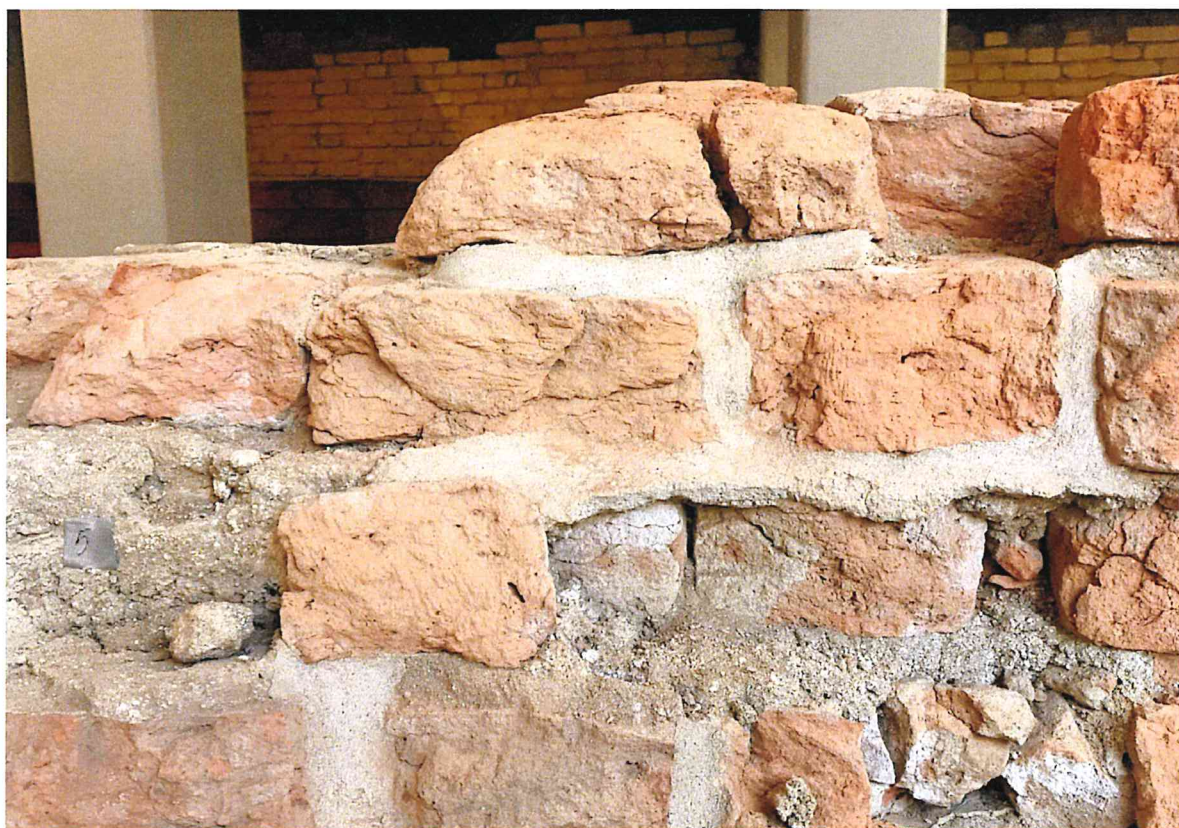
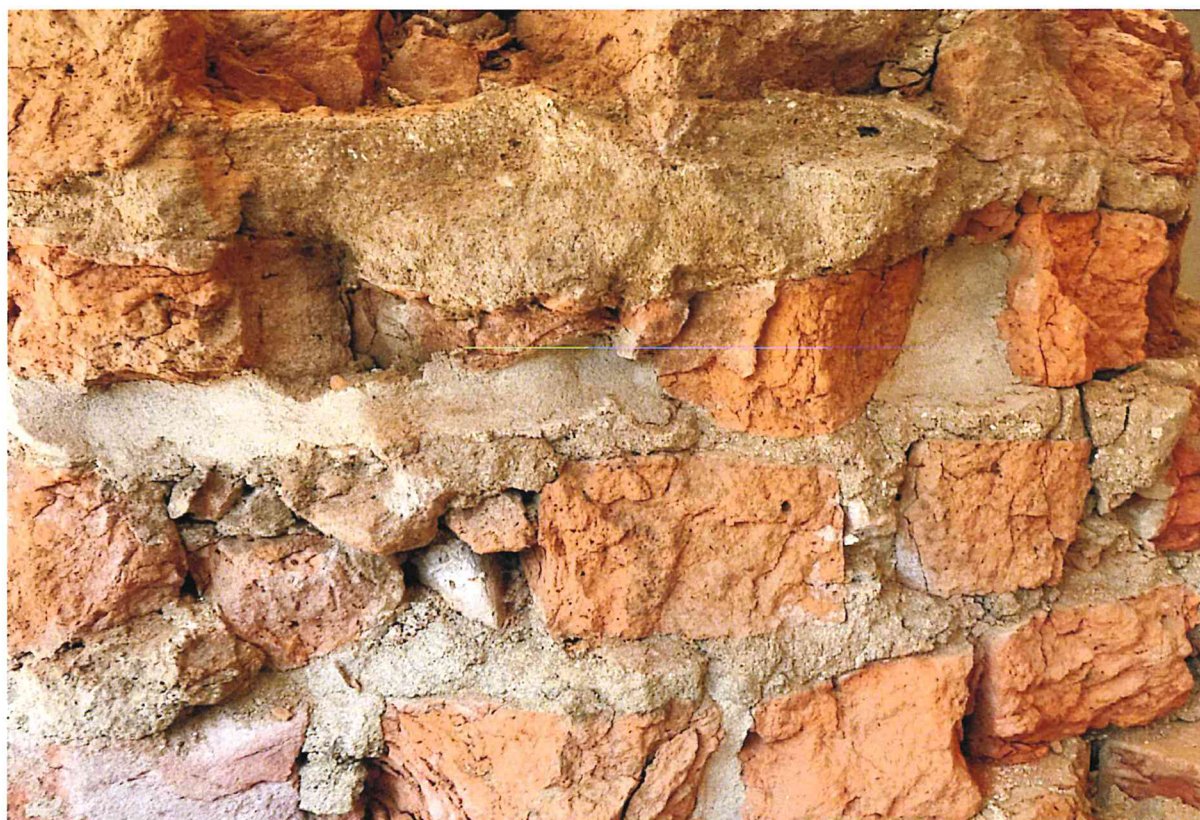
Fot. 95 i 96 Poprzednie zabiegi poklejenia zaprawą cegieł.

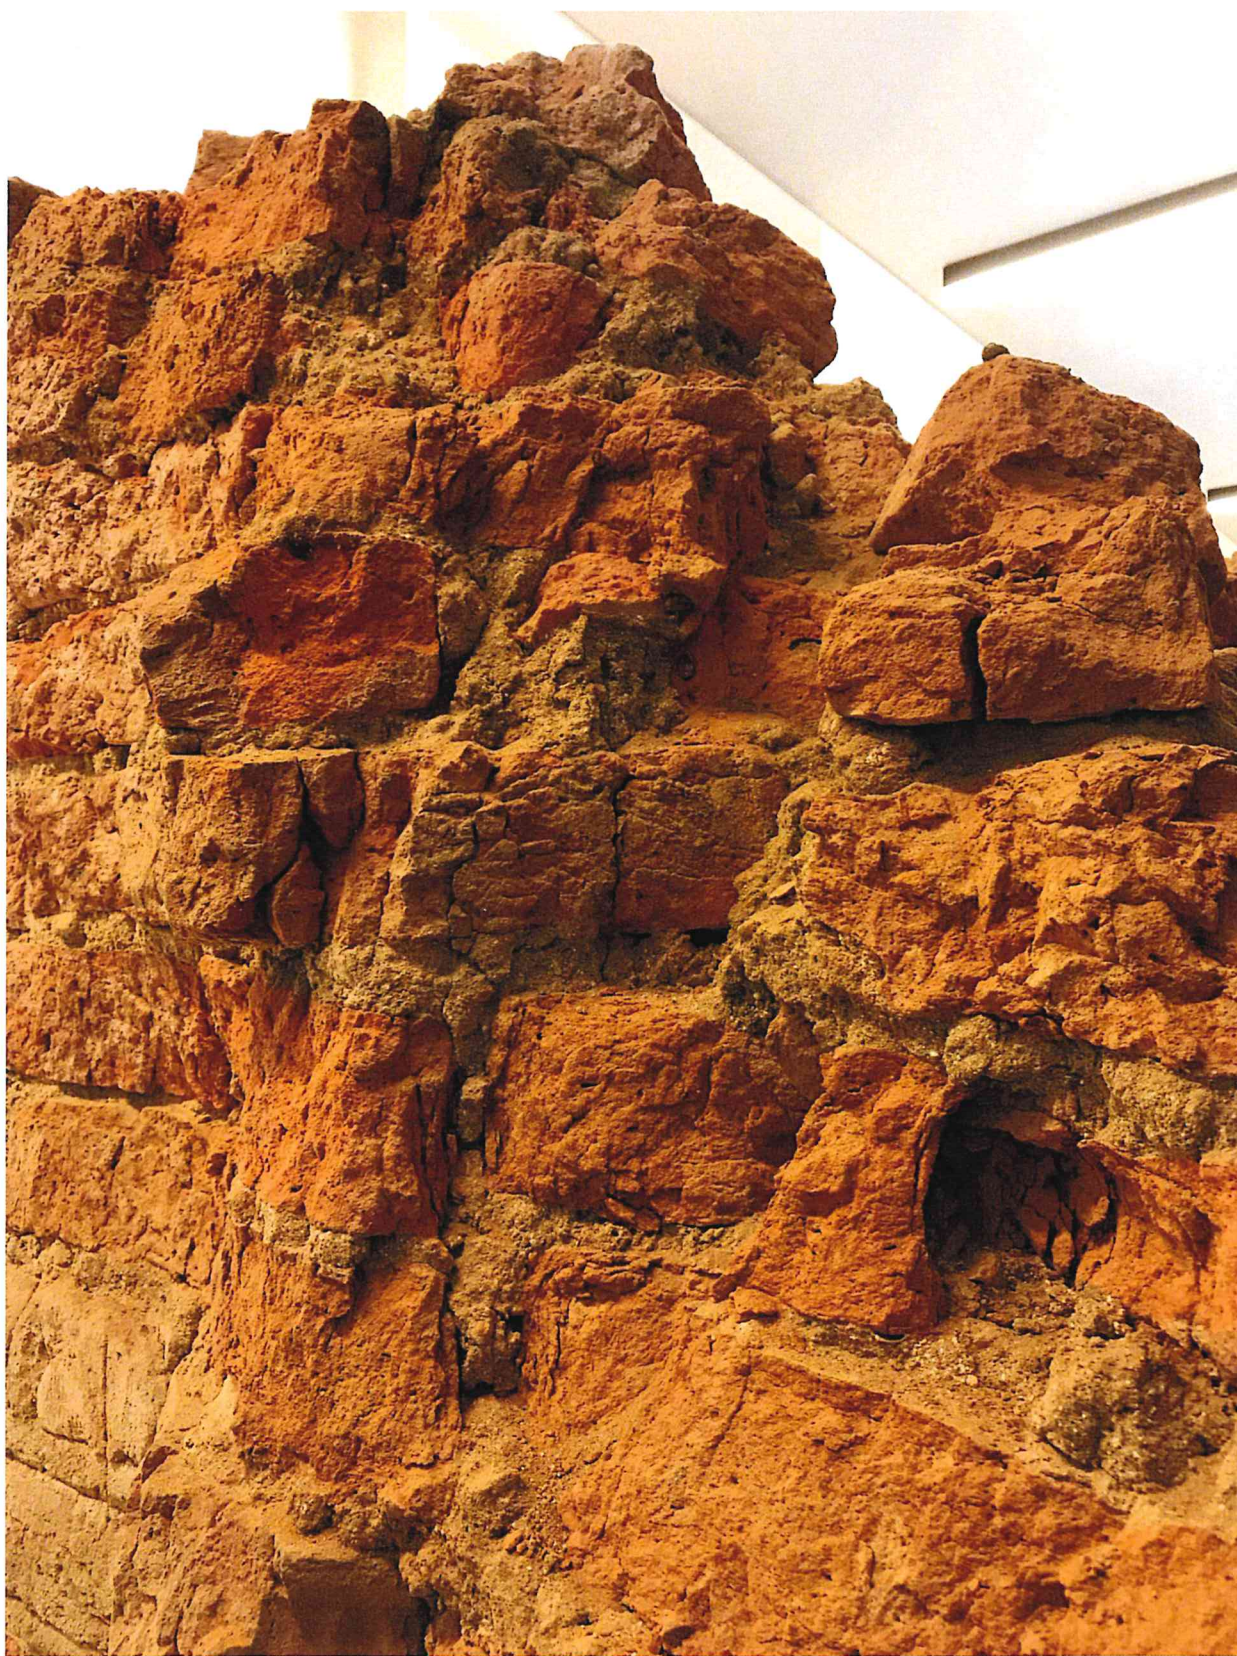
Fot. 97 Spękania pionowe w murze w górnej partii.

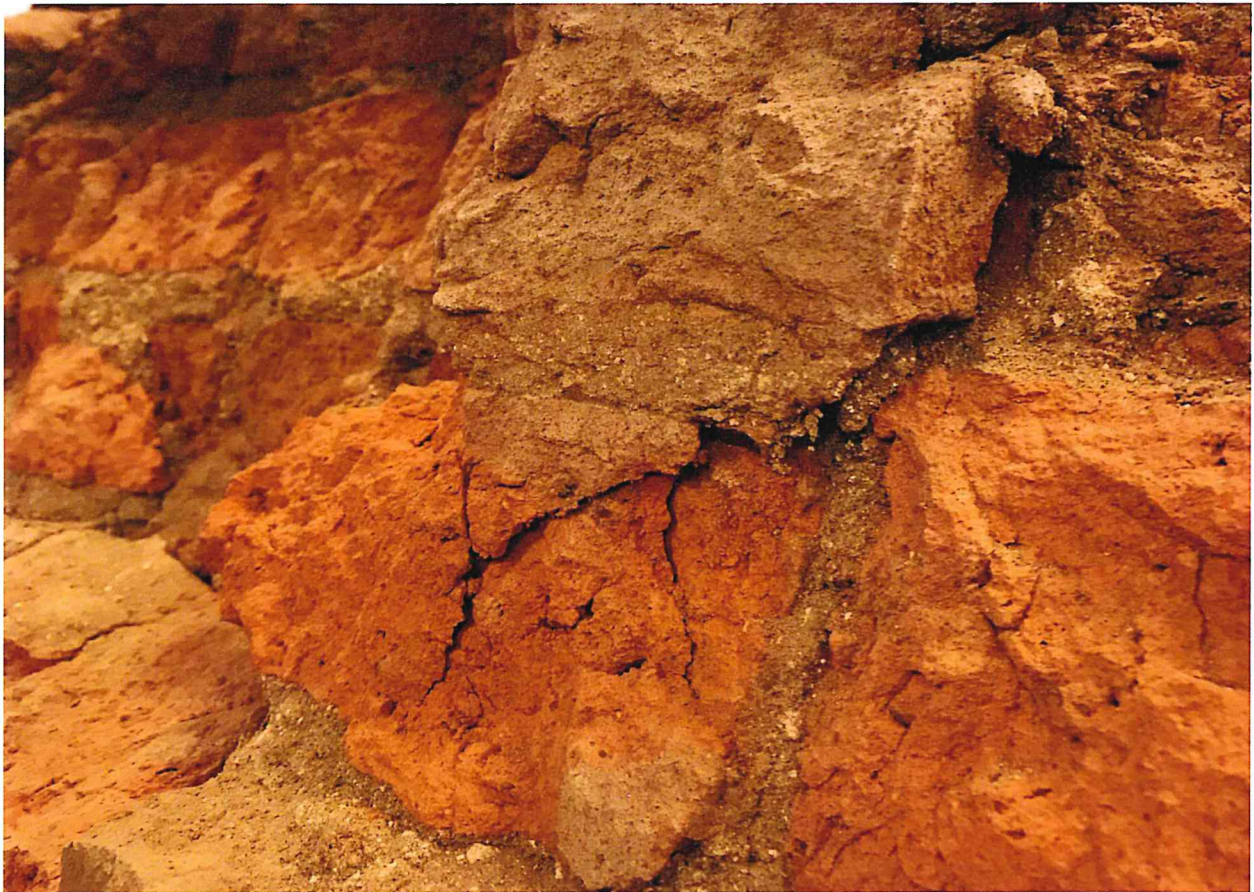
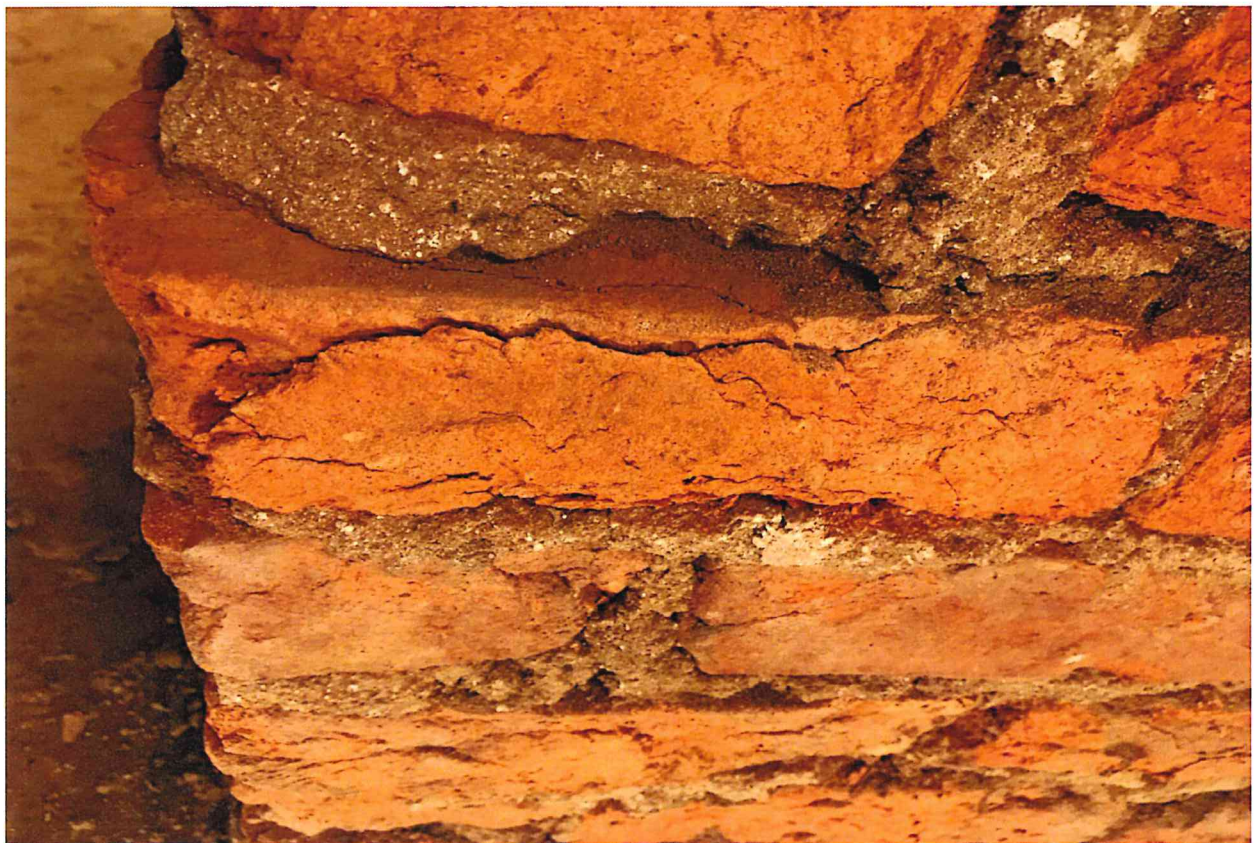
Fot. 98 i 99 spękania i złączania cegieł na skarpach.

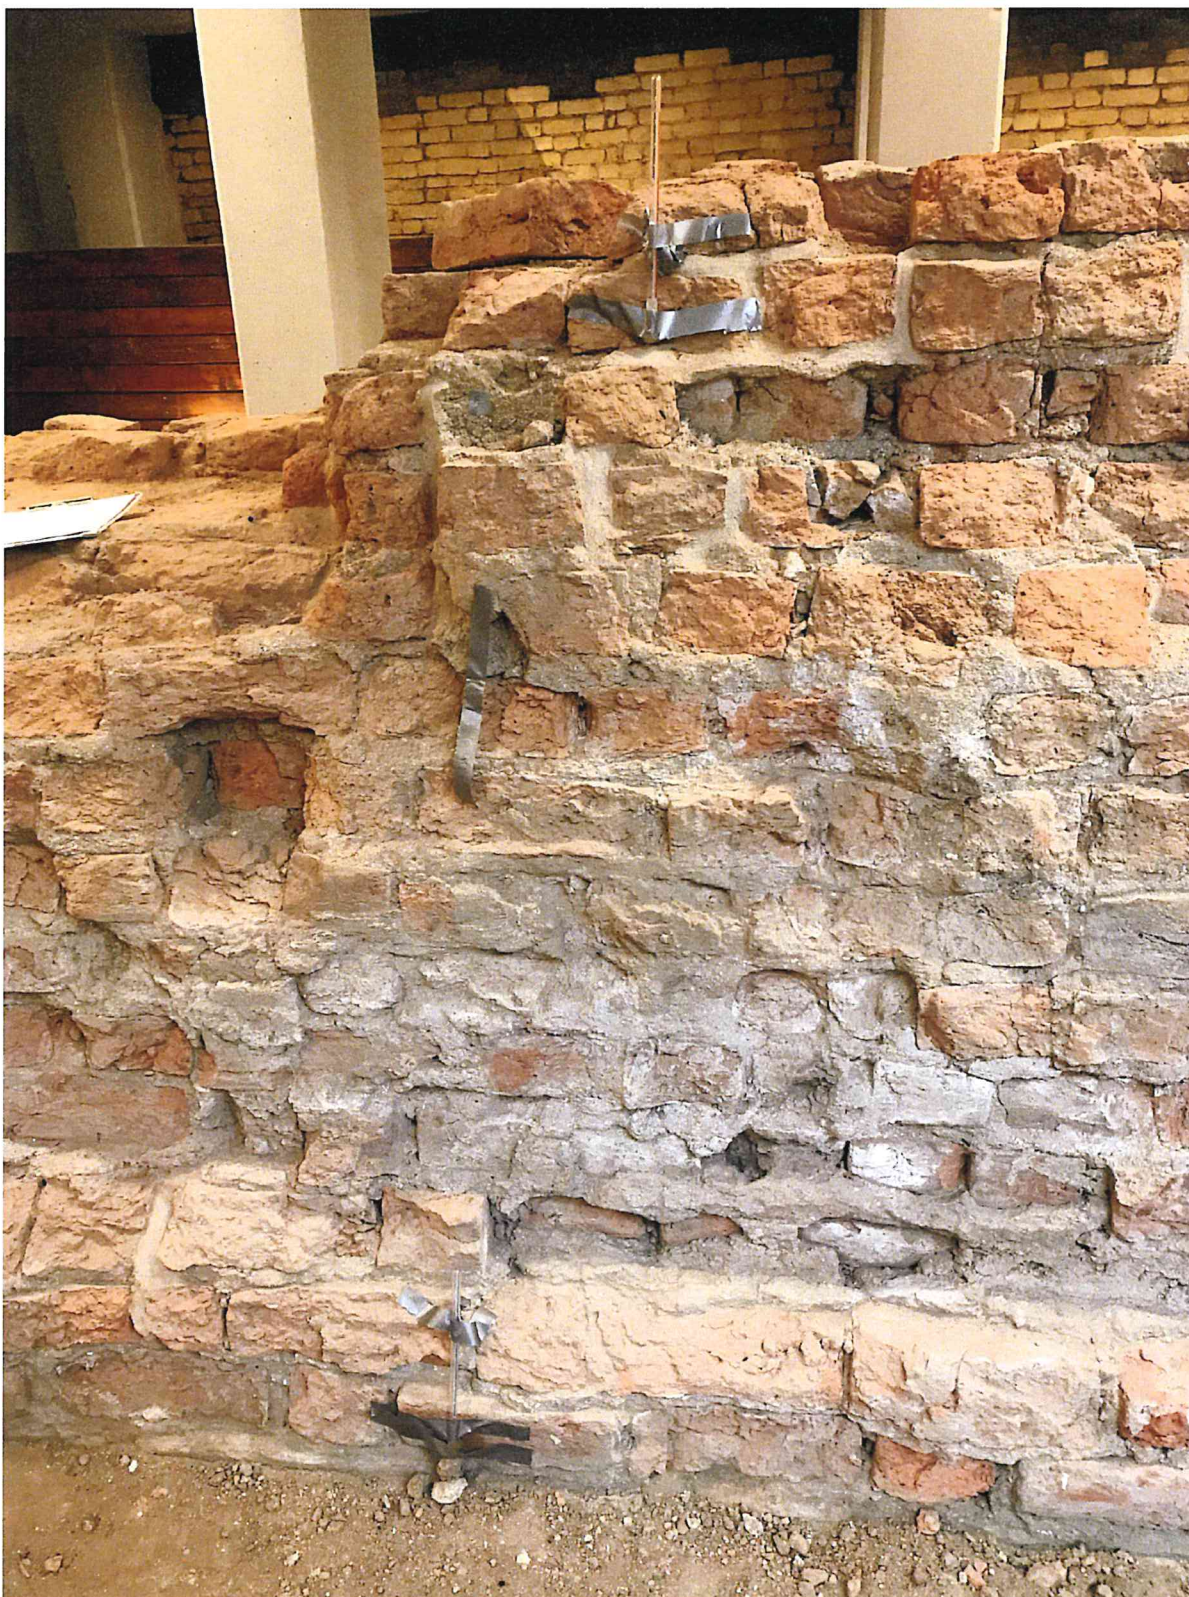
Fot. 101 Fragment muru AD od wewnątrz, wypadania cegieł pomimo podmurowania kilku z nich zaprawą podtrzymującą.
