**ODDZIAŁ REHABILITACJI NEUROLOGICZNEJ
CENTRALNEGO SZPITALA KLINICZNEGO MSWiA
UL. NIEMCEWICZA 82, WESOŁA**

**BUDYNEK I
BUDYNEK II**

PROGRAM PRAC KONSERWATORSKICH

Warszawa, 23.03.2023.

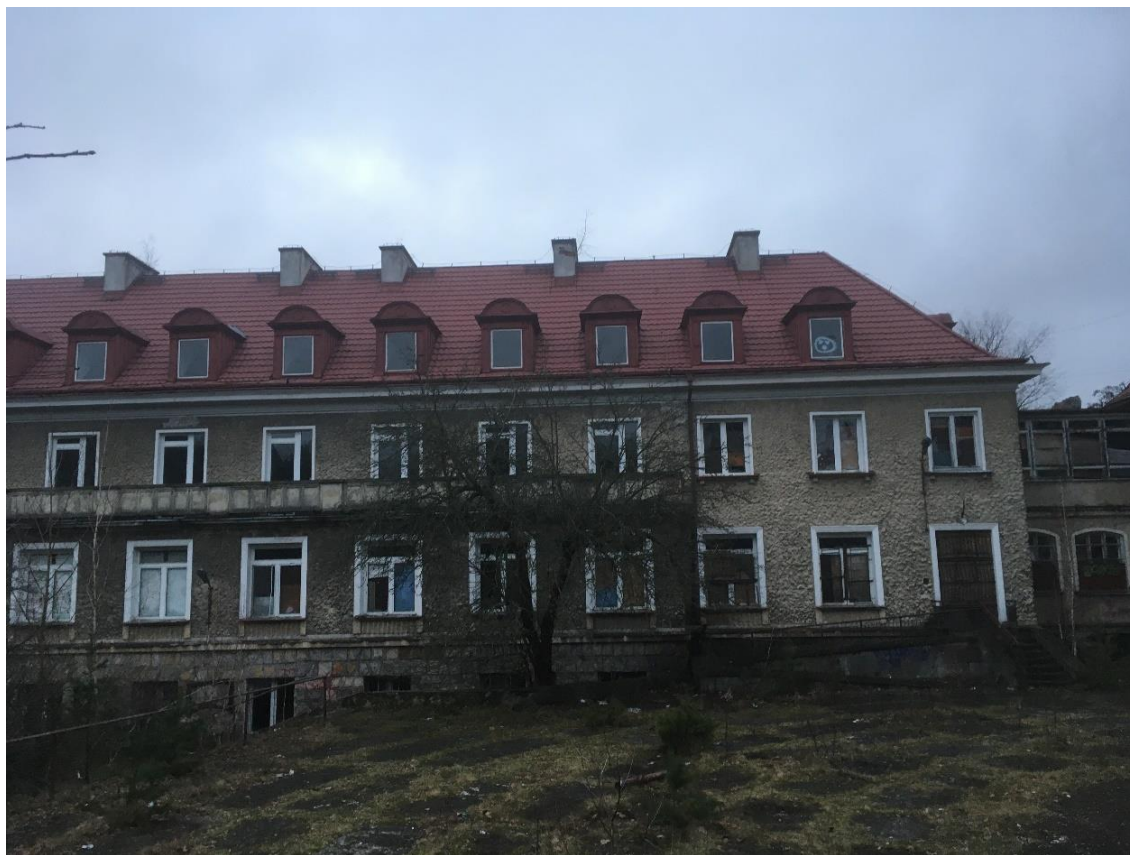
Dachy obu brył są dwuspadowe, pokryte blachodachówką. W bryle centralnej, na poddaszu, znajdują się duże lukarny o półokrągłych naczółkach. W lukarnach pierwotnie funkcjonowały zapewne okna dwudzielne. Obecnie znajdują się tam okna jednopolowe, co nie licuje z charakterem obiektu.

Fot. 2. Strona wschodnia, budynek II, w lukarnach widoczne wtórne jednopolowe okna.

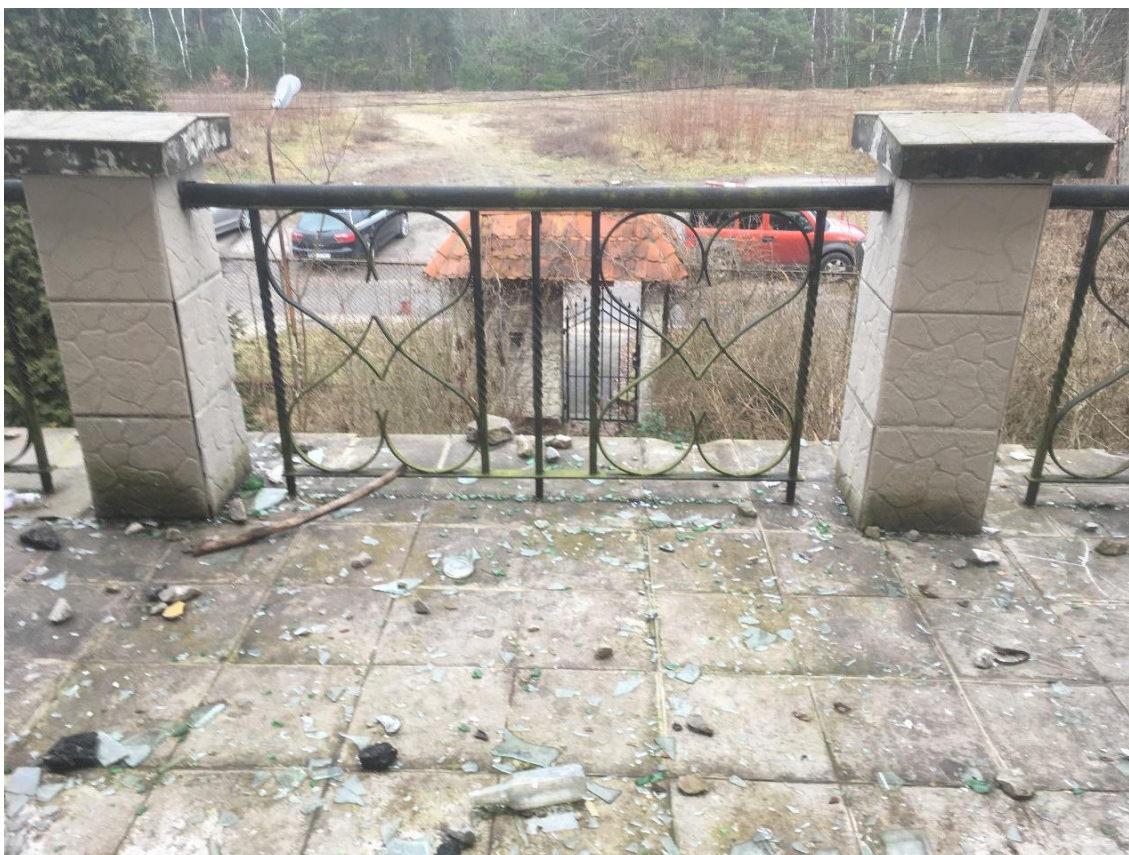
Fot. 15. Taras nad gankiem wejściowym, nawierzchnia z płytek ceramicznych i oryginalna balustrada, wtórnie obłożona tymi samymi płytkami.

- Należy poddać pracom konserwatorskim ganek wejściowy na elewacji północnej wraz ze znajdującym się powyżej tarasem. Oczyścić z zabrudzeń i warstw wtórnych okładzinę kamienną i balustradę, uzupełnić jej ubytki za pomocą zaprawy trasowej, a następnie pomalować. Usunąć współczesne płytki ceramiczne. Słupki tarasu obłożyć analogiczną okładziną do zastosowanej na ganku. Oczyścić i pomalować balustradę metalową. Wymienić nawierzchnię na kafle utrzymane w stylistyce obiektu.

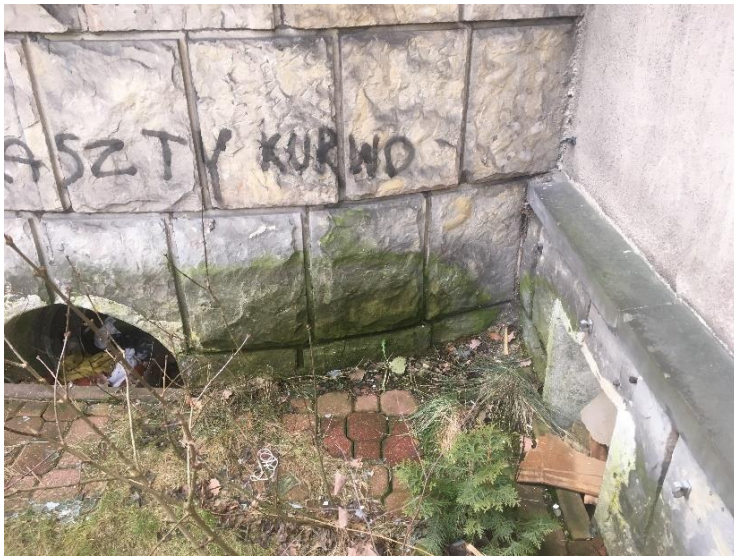
Na elewacjach wschodniej i zachodniej widoczne zawilgocenie murów w partii przyziemia. Na powierzchni kamienia znajdują się nawarstwienia mikroorganizmów, a poziom podciągania kapilarnego uwidocznił się trwale na elewacji. Na powierzchni wszystkich elewacji widoczne są spękania i zacieki powstałe na skutek nieefektywnego odprowadzenia wody opadowej.

Fot. 25. Styk wieży i budynku I, pierwsza kondygnacja, widoczne skutki zawilgocenia fundamentów.

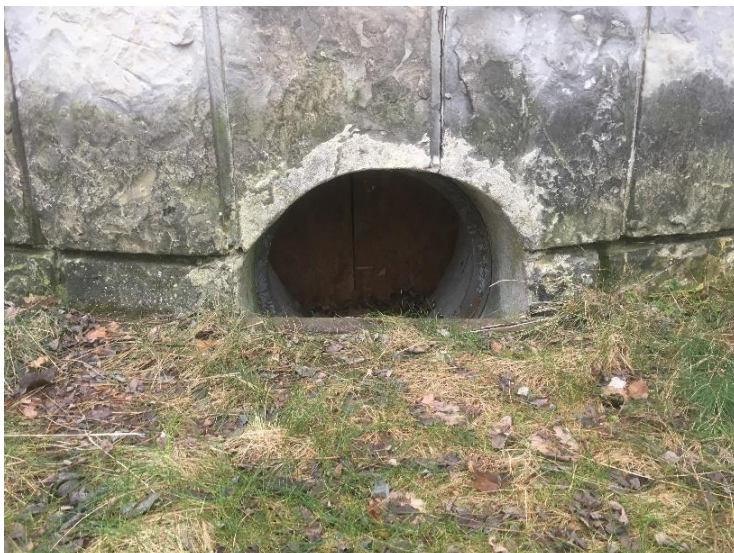
Fot. 26. Wieża, otwór wentylacyjny, wtórne warstwy cementowe.

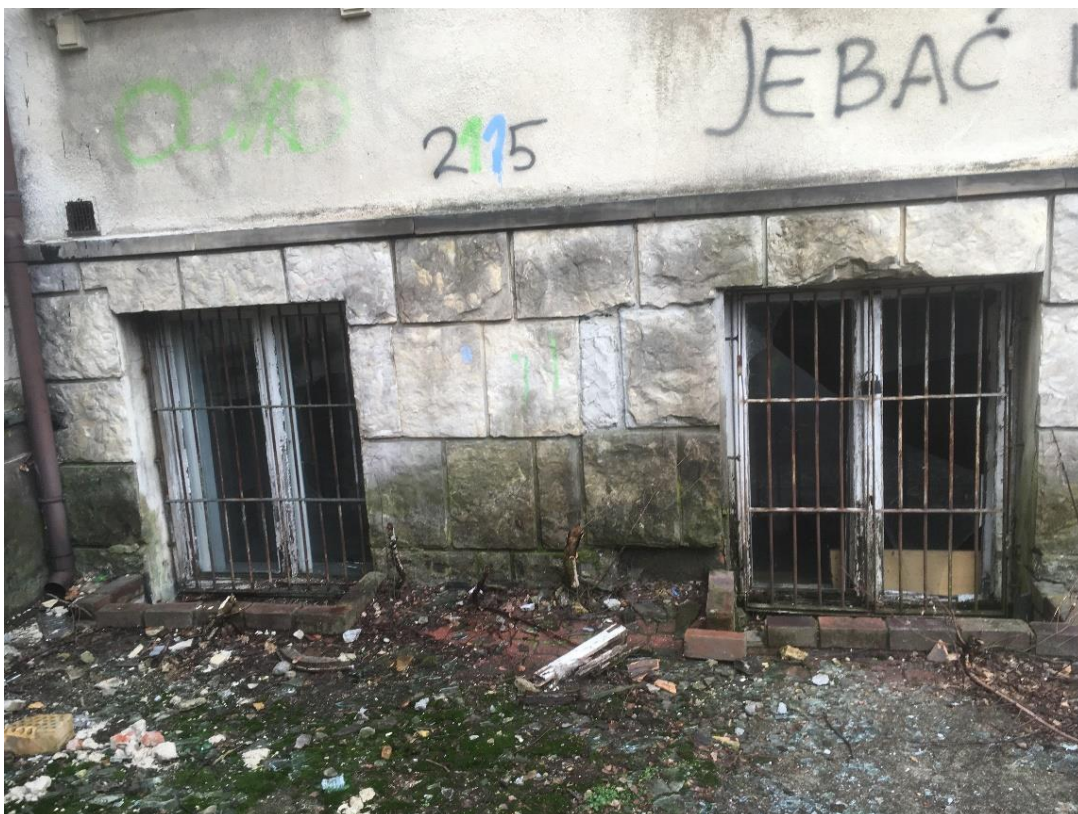
Fot. 28. Budynek I, skutki zawilgocenia fundamentów w związku z penetracją wody od strony podłoża. Ciemne przebarwienia i warstwy porostów świadczą o długotrwałym i systematycznym działaniu wody na mur fundamentu i przyziemia.

- Okładzinę kamienną pierwszej kondygnacji należy oczyścić z wszystkich nawarstwień zarówno zabrudzeń jak i wtórnych warstw cementowych. Uzupełnić ubytki odpowiednio dobranym kamieniem. Spoiny uzupełnić zaprawą trasową do fugowania kamienia.

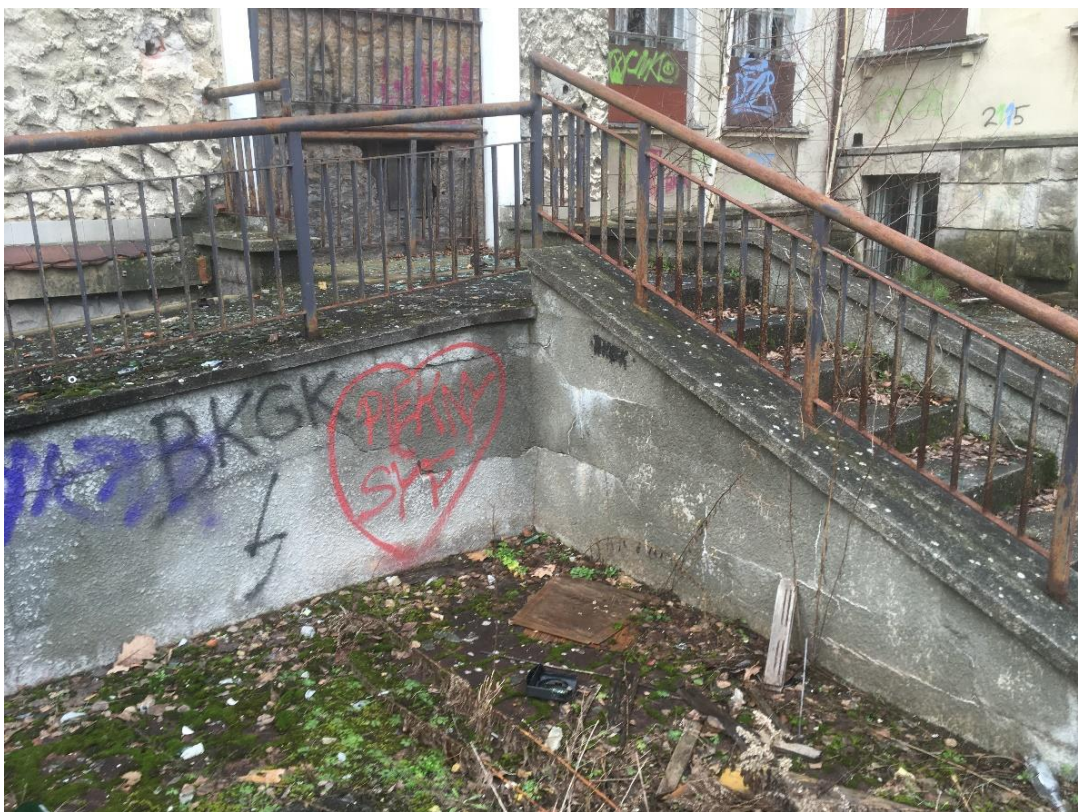
Fot. 29. Strona wschodnia, budynek II, schody i podjazd, konstrukcja częściowo wtórna, szczelnie pokryta wtórnymi warstwami zaprawy cementowej.

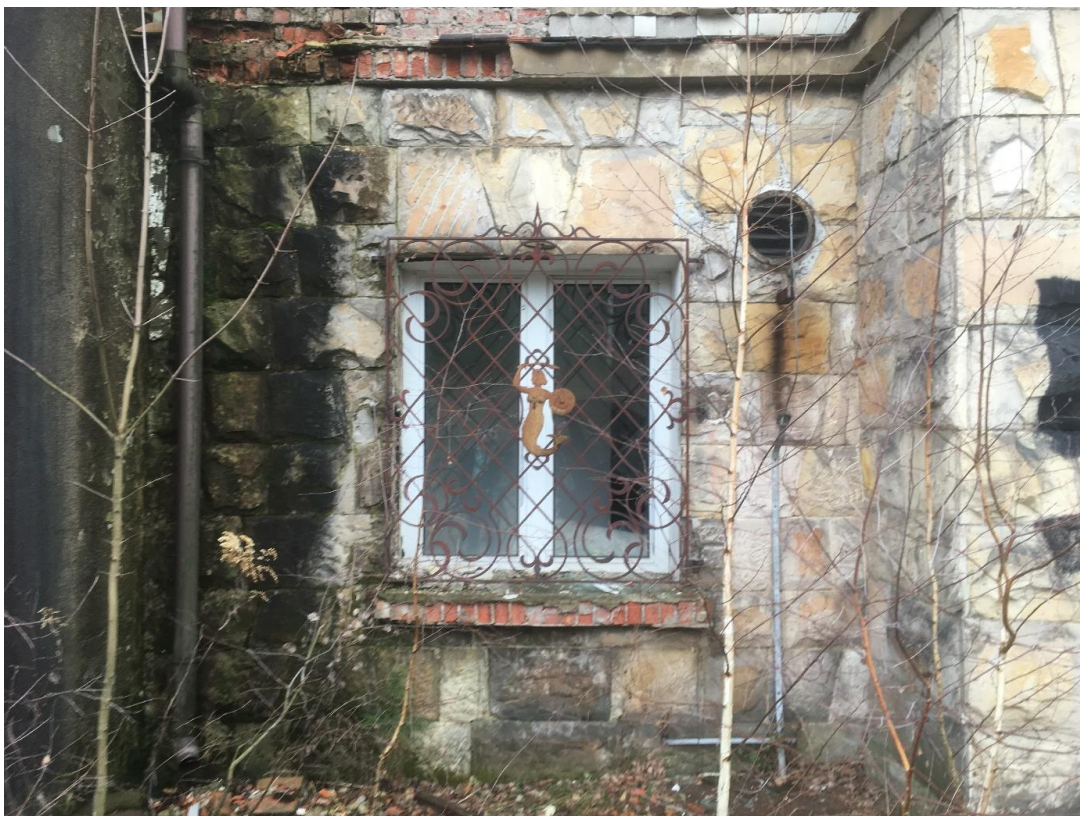
Zacieki, zawilgocenie i nawarstwienia kumulują się w miejscu styku ściany budynku z ryzalitem szybu windowego. Znajdujące się w bezpośrednim sąsiedztwie okno z kratą z Syrenką jest dotknięte poważnymi uszkodzeniami parapetu- został wtórnie pokryty zaprawą cementową, która się odpaja i powoduje uszkodzenia cegły i spoiny.

Fot. 32. Budynek II, przy szybie windowym, widoczne skutki poważnego zawilgocenia na styku brył. Widoczna kratka z Syrenką.

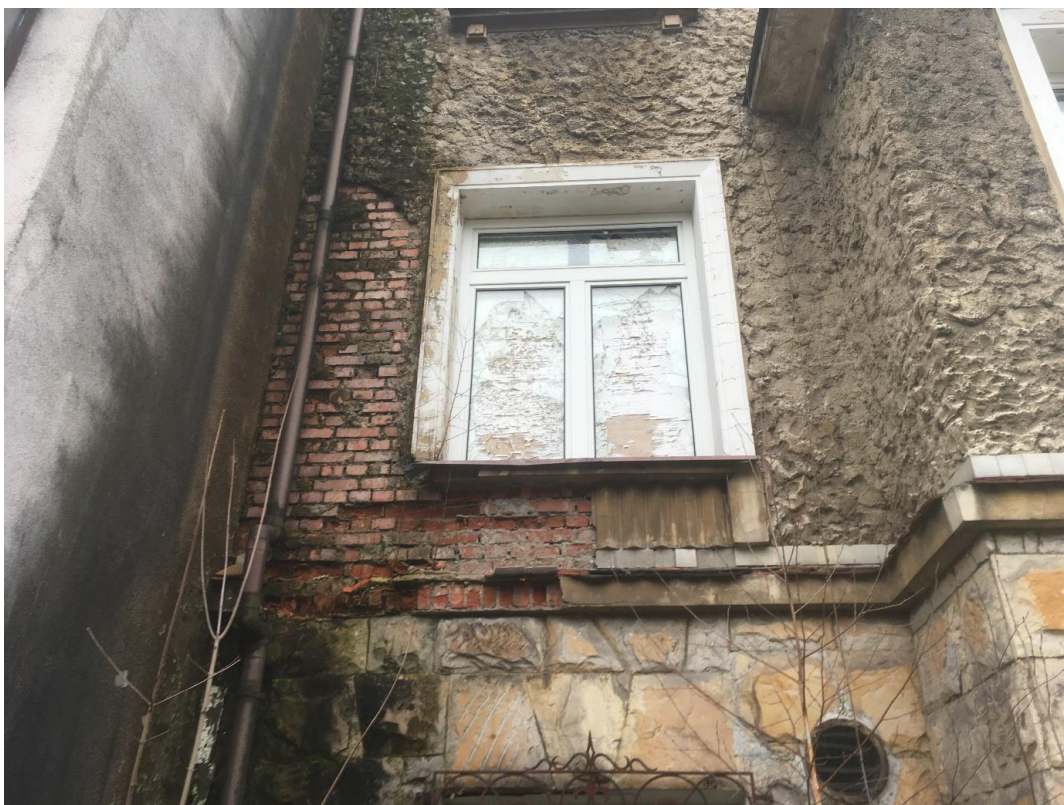
Fot. 33. Styk szybu windowego ze ścianą budynku II, skutki długotrwałego i poważnego zawilgocenia, widoczne ubytki tynku, degradacja cegły, częściowo utracona dekoracja podokienna w formie panelu geometrycznego o daszkowatym ukształtowaniu.

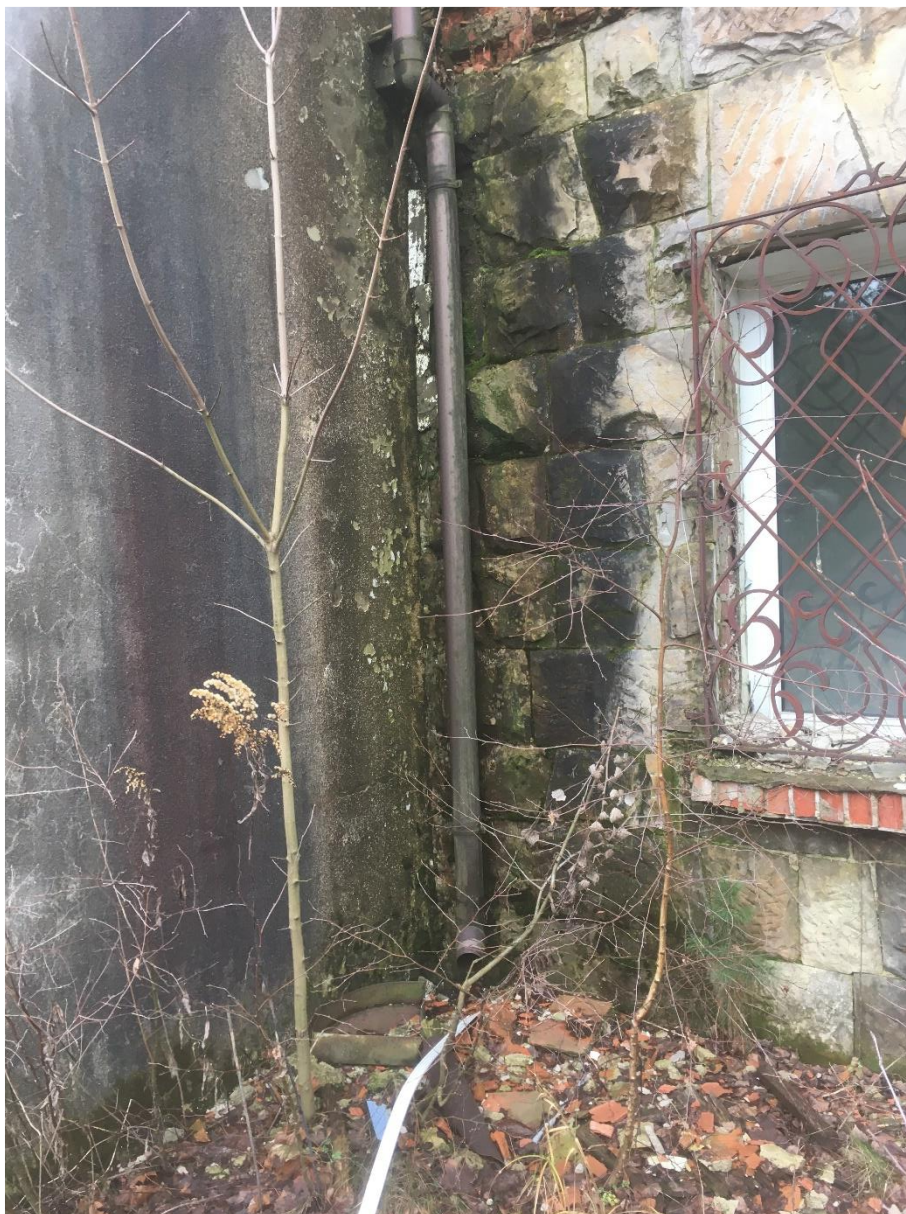
Fot. 34. Styk szybu windowego z budynkiem II, skutki długotrwałego i poważnego zawilgocenia, wynikającego z zaciekania wody opadowej (wadliwy, nieszczelny spust).

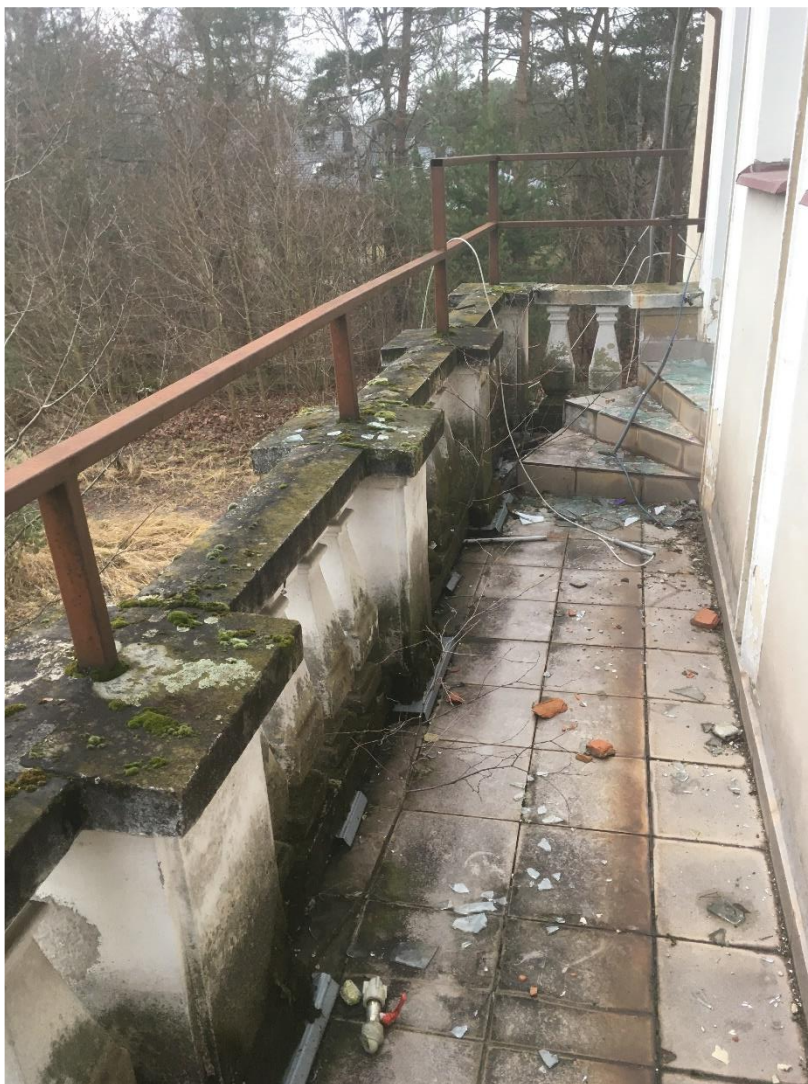
Fot. 40. Balkon na elewacji południowej, nawierzchnia wtórna, balustrada oryginalna.

- Balustrady balkonów należy poddać pracom konserwatorsko-rekonstrukcyjnym. Najbardziej zdegradowane elementy należy wymienić na wykonane na wzór oryginału. Elementy przeznaczone do zachowania i konserwacji należy oczyścić, usunąć wszelkie warstwy wtórne, zwłaszcza cementowe i uzupełnić ubytki zaprawą trasową do kitowania kamienia. Następnie pomalować na biało.

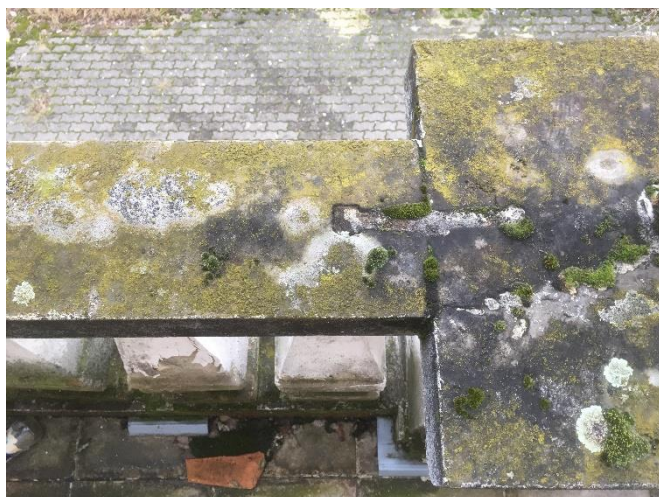
Fot. 41. Nakrywa balustrady balkonu na elewacji południowej. Widoczna degradacja zaprawy i nawarstwienia porostów.

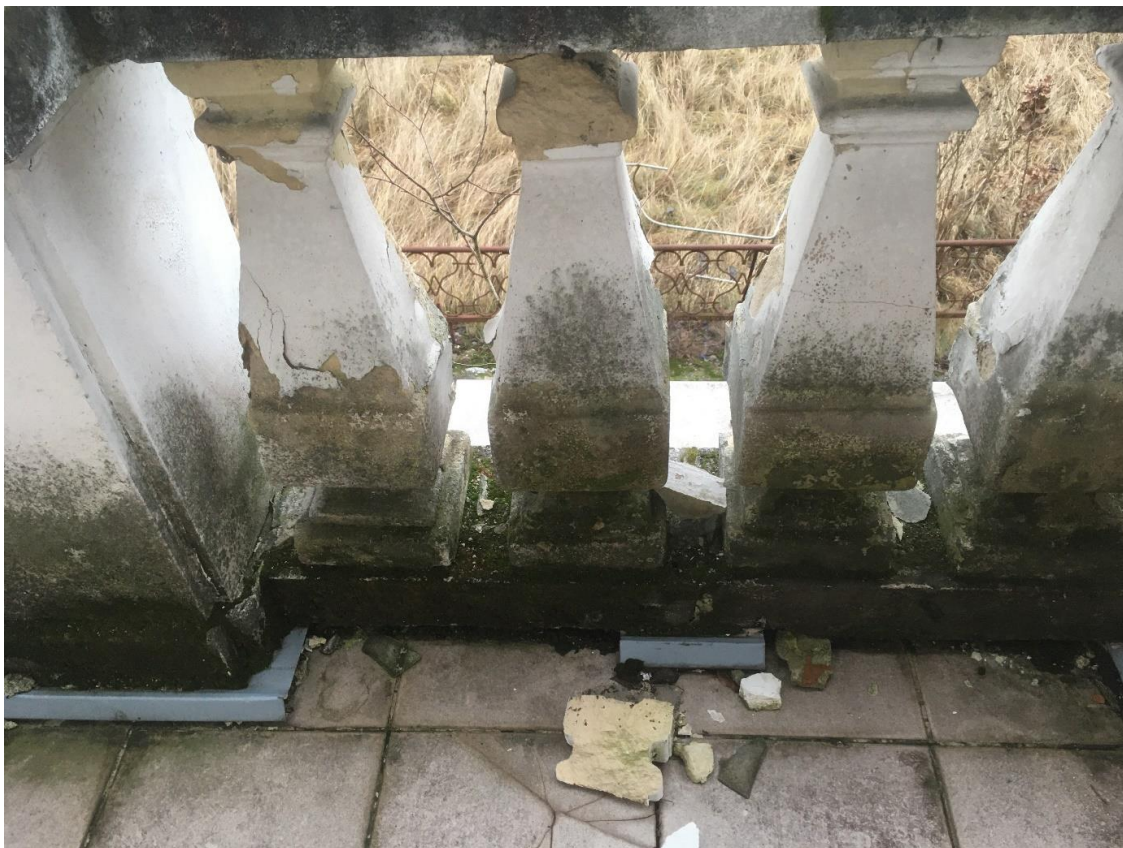
Fot. 42. Balustrada balkonu na elewacji południowej, tralki z zaprawy. Widoczne uzupełnienia formy i degradacja powierzchni zaprawy.

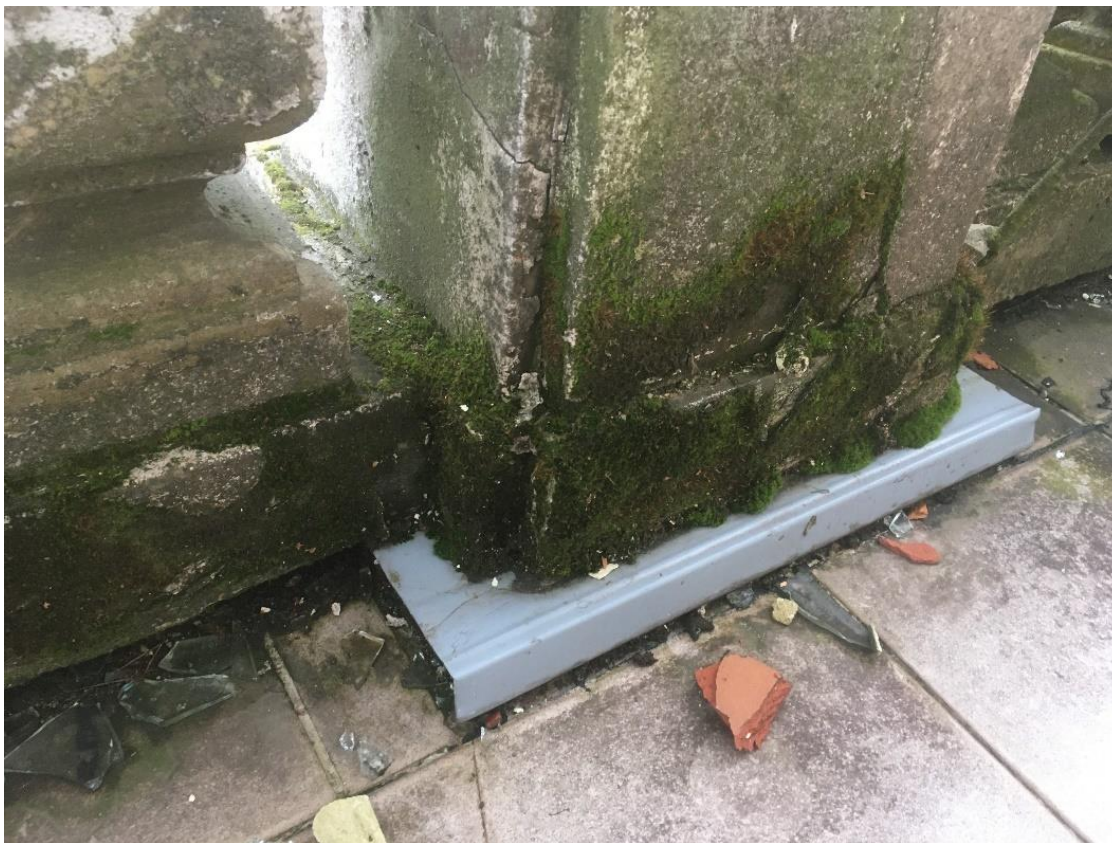
Fot. 43. Dolna część balustrady. Widoczna dylatacja ponad wtórną nawierzchnią z płytek.

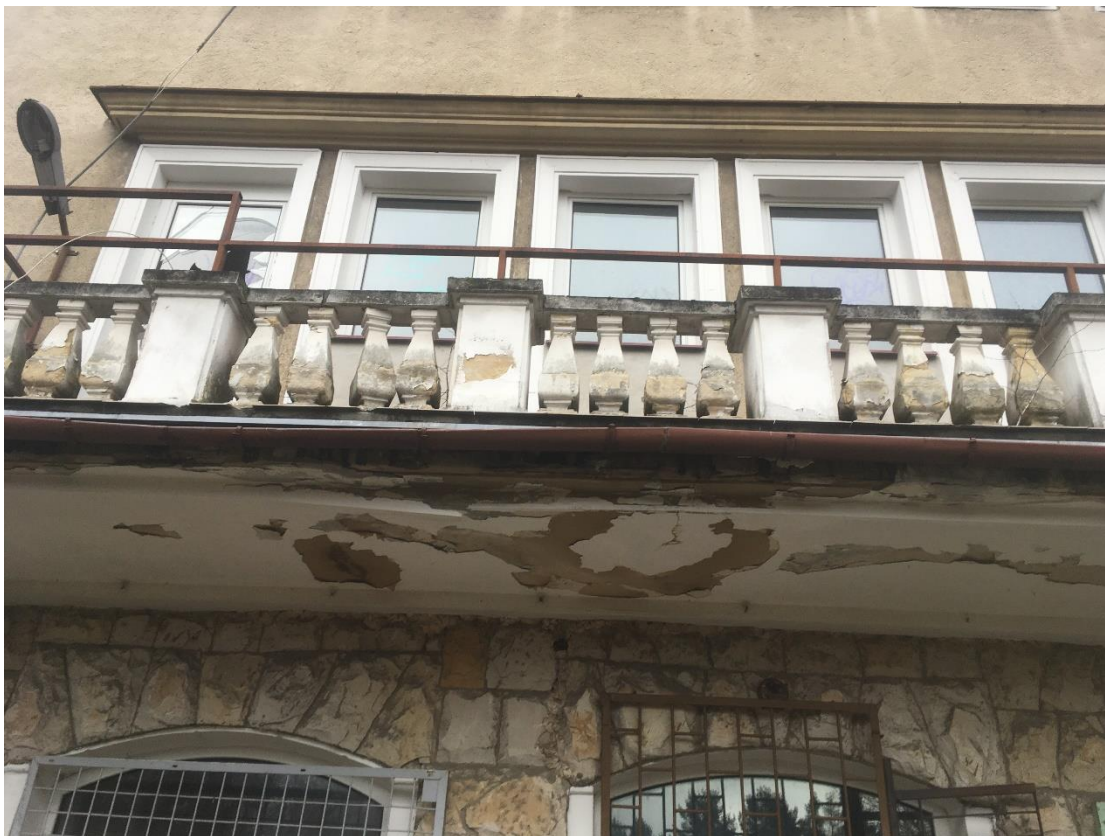
Balkon i taras znajdujące się na elewacjach wschodniej i południowej są zachowane w złej kondycji. Płyty balkonowe są zdegradowane, tynk jest popękany, zawilgocony, miejscami się łuszczy, balustrady są murowane i tynkowane (na elewacji południowej tralkowa, na wschodniej pełna). Tralki, płyty balustrady i słupki są pokryte zabrudzeniami oraz wtórnymi warstwami farby. Elementy balustrad, zwłaszcza tralki, są spękane, z uzupełnieniami cementowymi, przyczyniającymi się do pogłębiania spękań oraz degradacji zaprawy związanej z zawilgoceniem. Część tralek jest przestawiona względem swojej oryginalnej pozycji. Powierzchnia nakryw jest mocno naruszona na skutek zaawansowanej korozji biologicznej, widoczne są rozległe nawarstwienia mchów, glonów i porostów. Nawierzchnia balkonów jest wtórna, wykonana z płytek ceramicznych. Płyty balkonowe są mocno zawilgocone, zaprawa się łuszczy, do stałego pogarszania się stanu zachowania przyczyniają się warstwy cementowe.

Fot. 44. Balkon na elewacji południowej, degradacja płyty balkonu związana z destrukcyjnym działaniem wody.

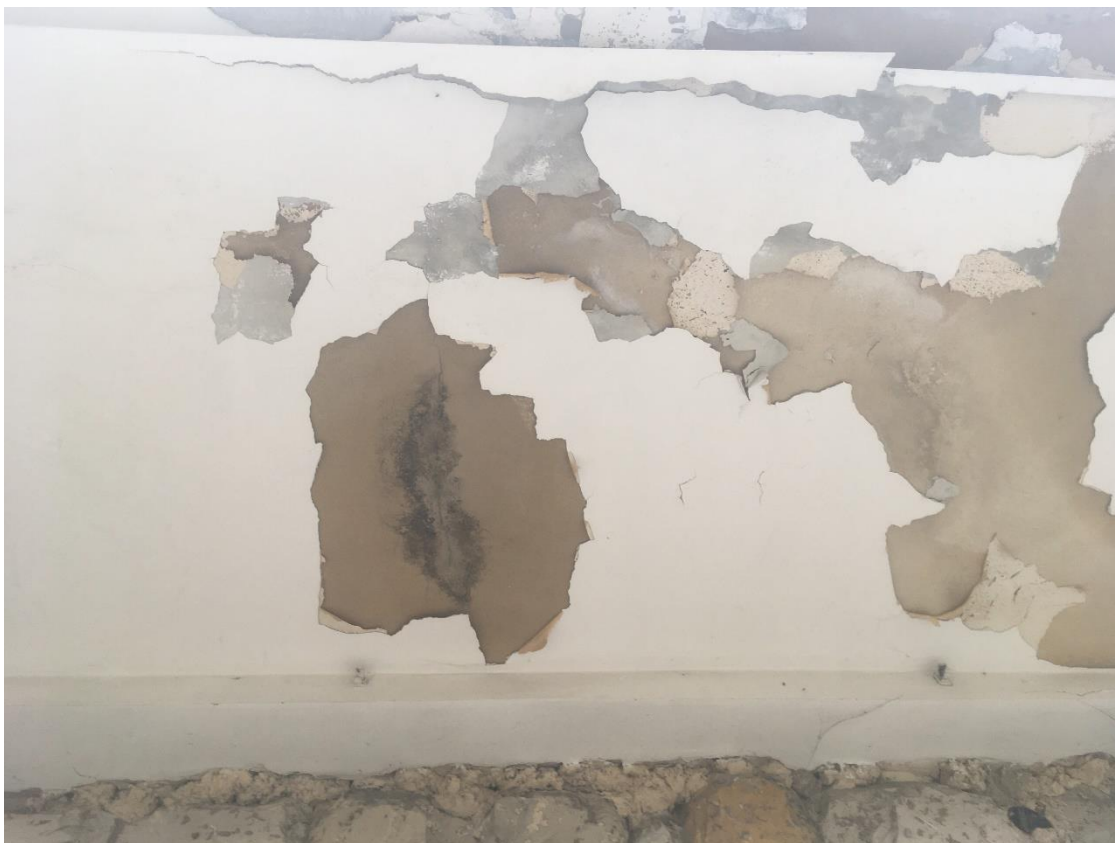
Fot. 45. Płyta balkonu, detal. Widoczne warstwy cementowe, które uszczelniając powierzchnię przyczyniły się do degradacji płyty balkonu.

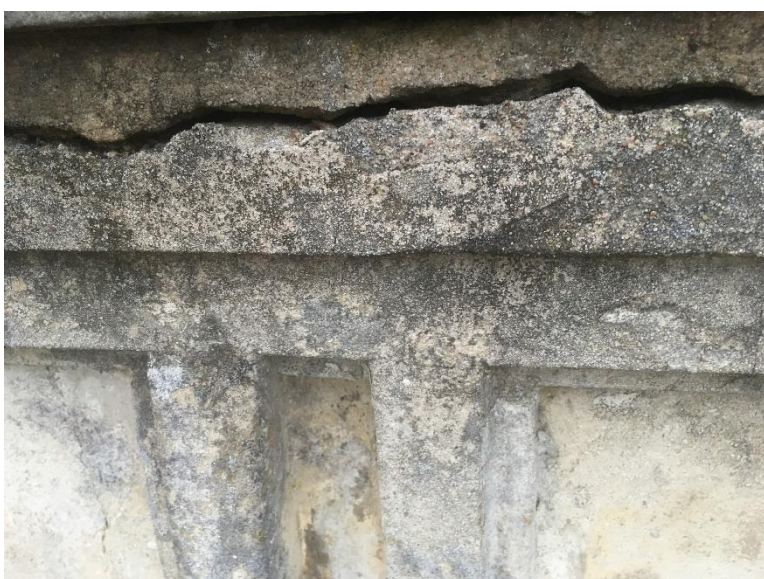
Fot. 47. Detal balustrady wykonany w zaprawie. Widoczne pęknięcie i zabrudzenia powierzchni.

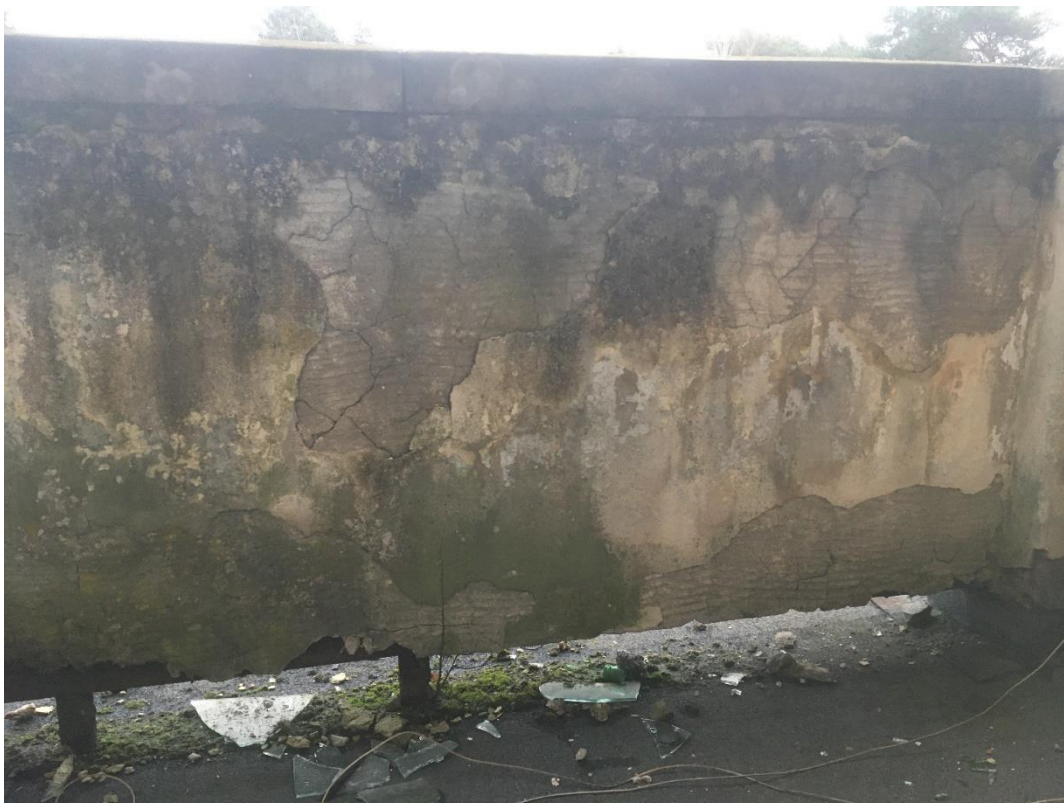
Fot. 48. Balustrada, elewacja wschodnia, budynek II. Rozległe zawilgocenie, warstwy wtórne, nawarstwienia mikroorganizmów. Widoczne ubytki i degradacja powierzchni.

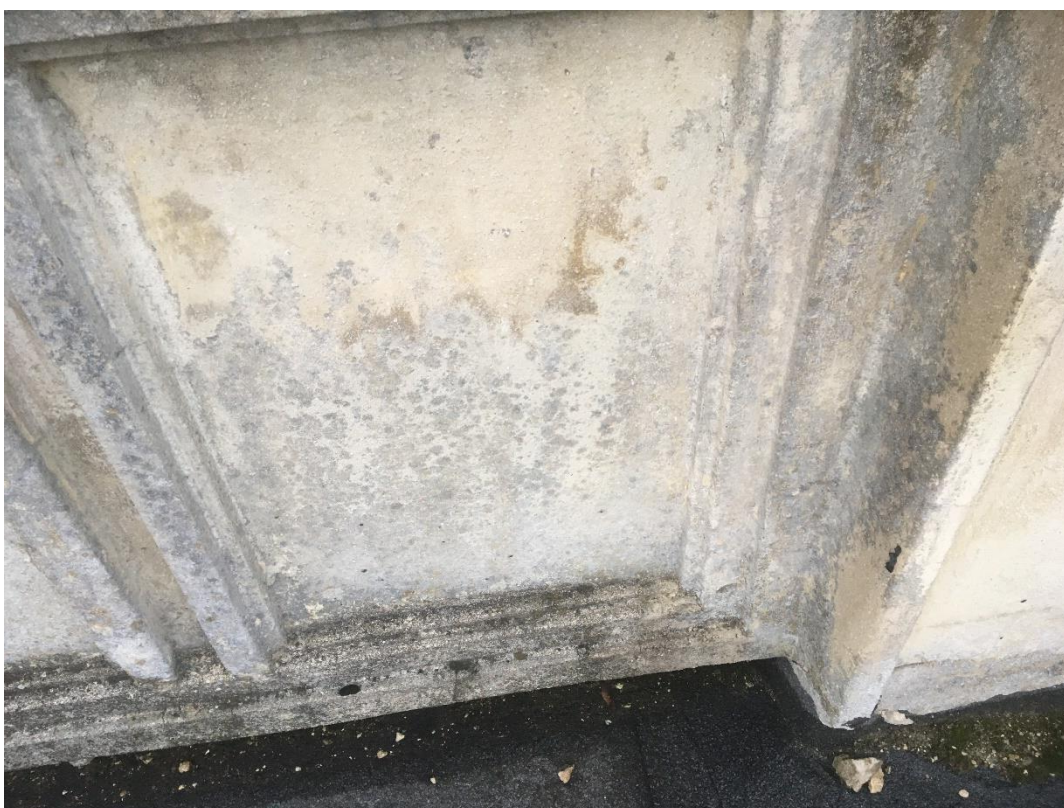
Fot. 49. Balustrada, dekoracja płycinowa wykonana w zaprawie. Na powierzchni widoczne zabrudzenia, zacieki oraz mikroorganizmy.

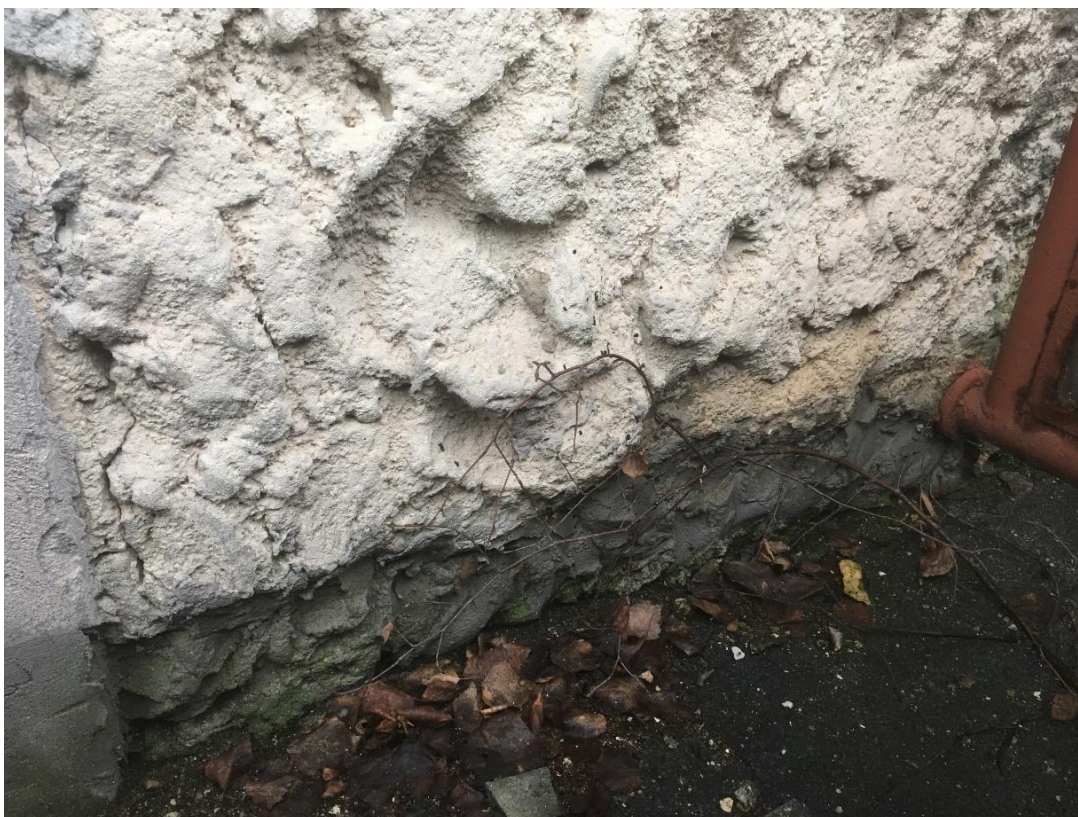
Fot. 53. Budynek II, tynk strukturalny, warstwa malarska wtórna, u dołu widoczne uzupełnienia.

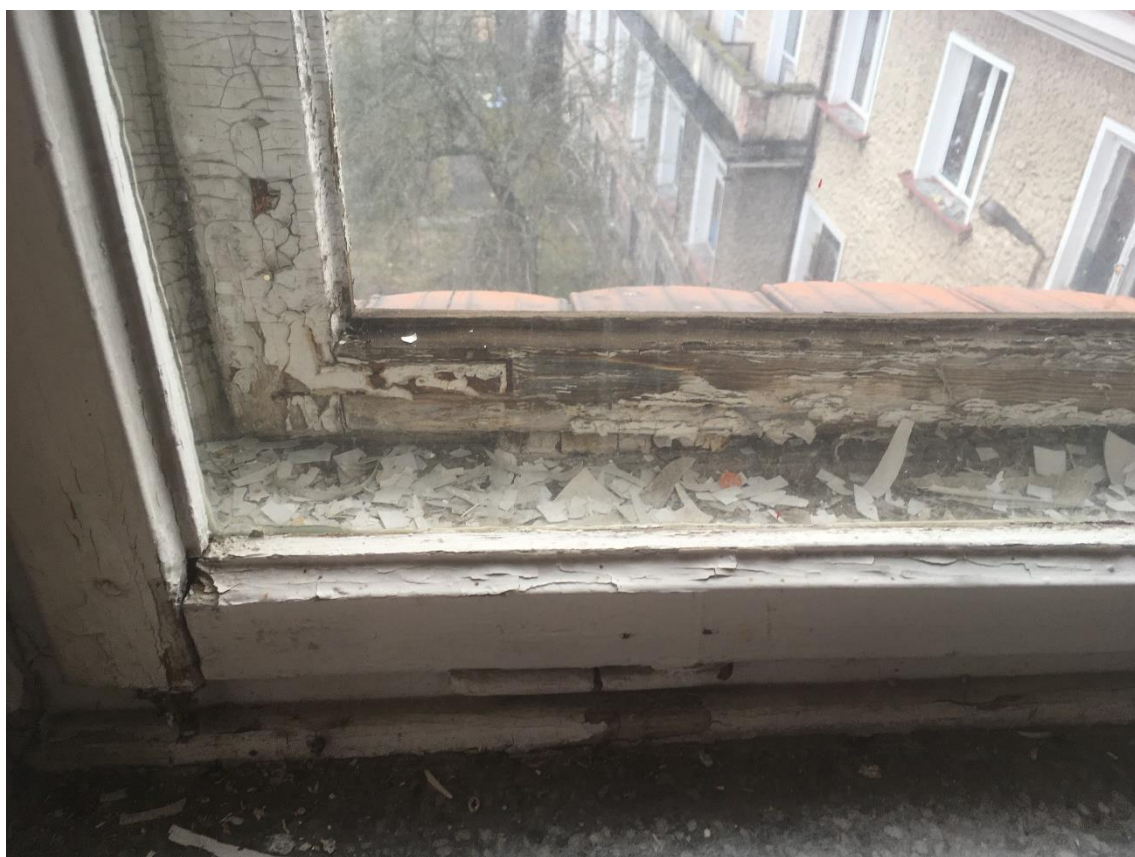
Fot. 70. Okno w wieży, trzecia kondygnacja, stan zachowania ramiaków

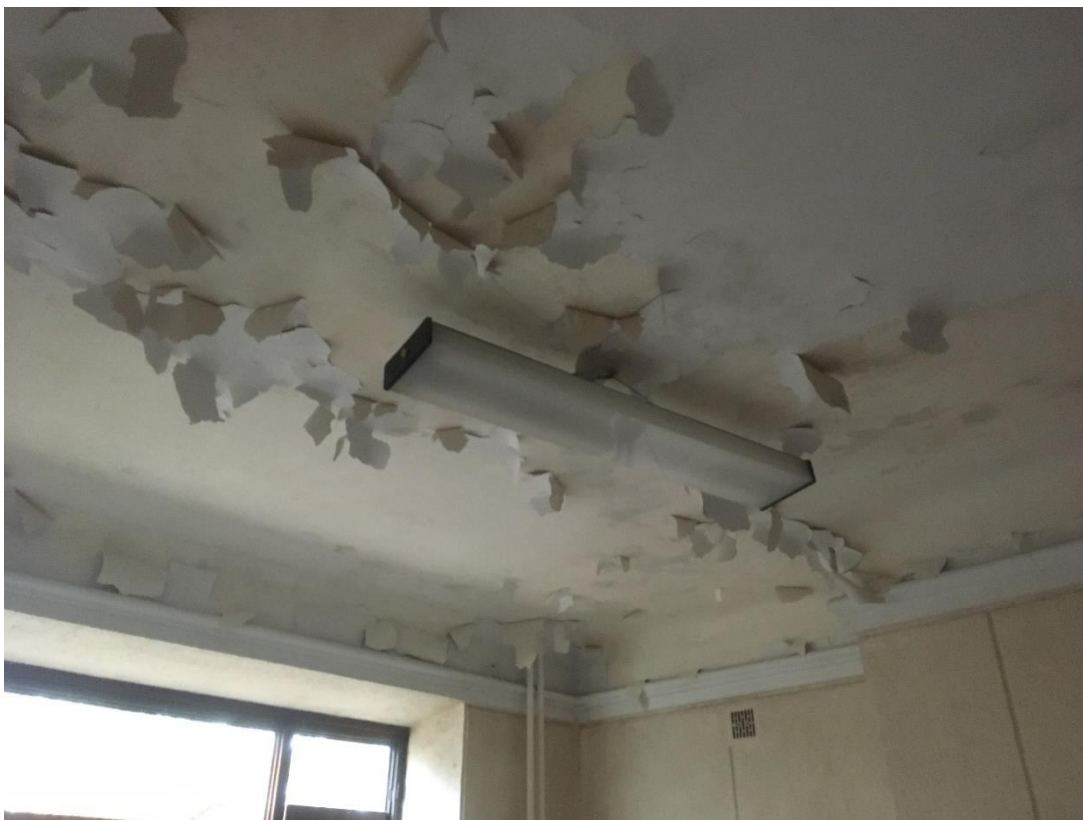
Fot. 76. Budynek II, wnętrza, stan zachowania.

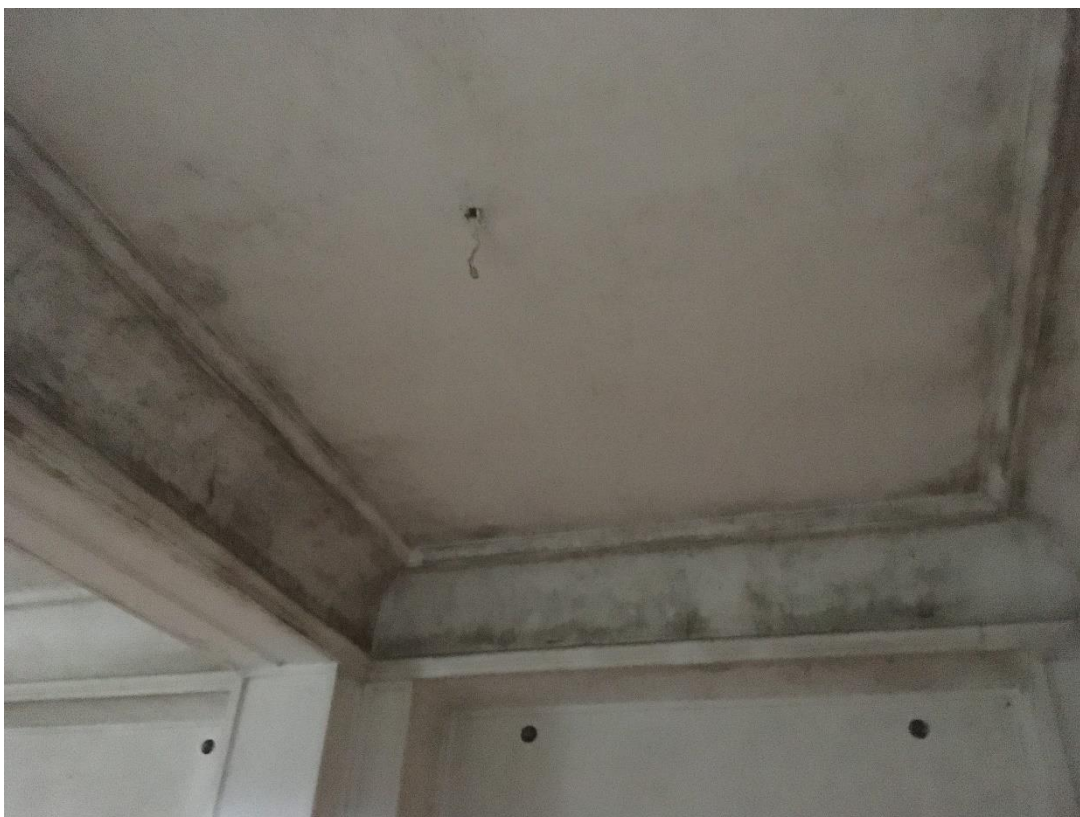
Fot. 81. Sala ze słupami, budynek II, stan zachowania sufitu z fasetą w pasie od strony ściany zewnętrznej.

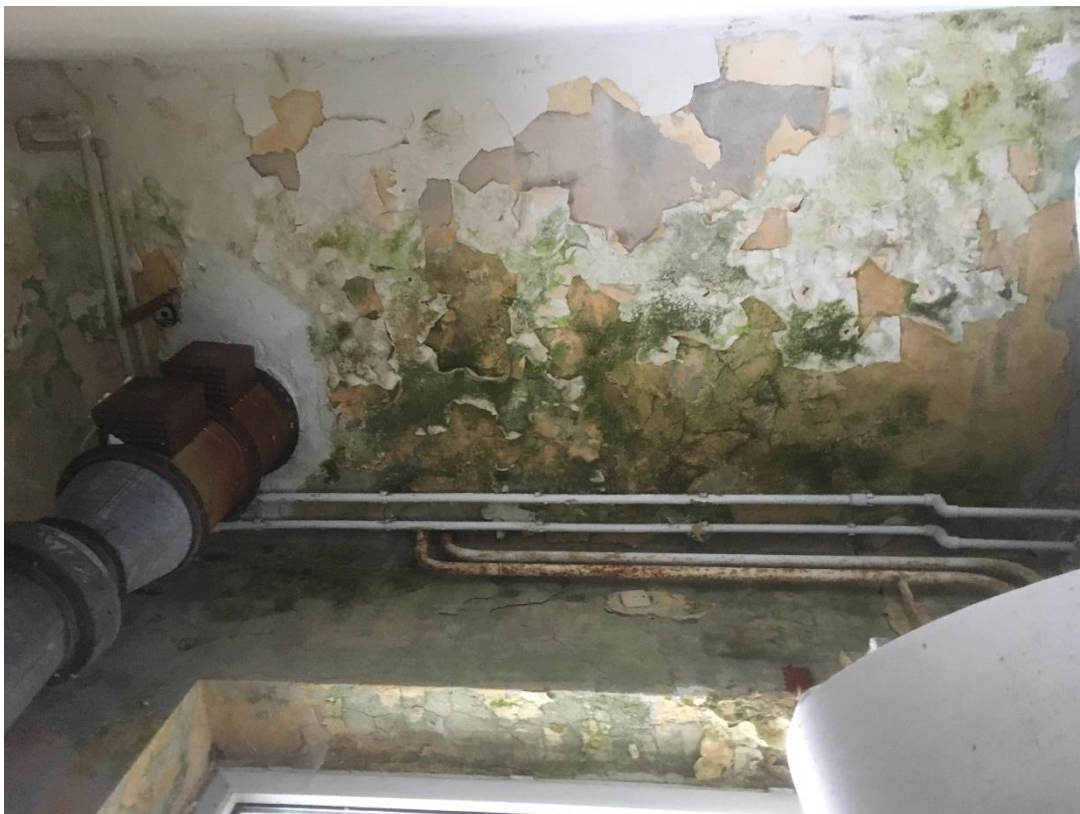
Koncentrują się w najbliższej okolicy ściany zewnętrznej wschodniej. Najbardziej zaawansowane procesy degradacji tynków zaobserwowano w okolicy szybu windowego oraz ryzalitu w bryle

Widoczne są ubytki, złuszczenia, spowodowane zawilgoceniem ścian zewnętrznych i fundamentowych. W okolicach elewacji wschodniej we wnętrzach są widoczne skutki porażenia mikrobiologicznego w formie ciemnych plam na znacznym obszarze oraz złuszczenia i dezintegracja tynku świadcząca o okresowym zaciekaniu wody od strony elewacji. Mocno dotknięta tego rodzaju degradacją jest Sala Kolumnowa, posiadająca sufit podzielony na mniejsze pola z fasetami. Sufity są zawilgocone, o rozległych wykwitach ciemnych koncentrujących się przede wszystkim na obrzeżach pól sufitu i fasetach, co świadczy o lokalizacji źródła zawilgocenia (być może przestrzeń ponad stropem w części fasety jest zasypiana materiałem absorbującym wilgoć).

Fot. 82. Budynek II, część centralna, na wysokości szybu windowego, widoczne poważne zawilgocenie, nawarstwienia porostów i degradacja powierzchni.

- Dopuszcza się wymianę tynków w obszarach, gdzie adhezja do podłoża jest osłabiona, tynk jest zdegradowany strukturalnie bądź porażony biologicznie. Zaleca się zaprawę trasową lub wapienno-trasową ze względu na dobre parametry paroprzepuszczalności.
- Pracom konserwatorskim należy poddać tynk strukturalny. Jego powierzchnia powinna zostać oczyszczona mechanicznie z zabrudzeń i wtórnych nawarstwień i pomalowana. W okolicy szybu windowego, gdzie tynk jest mocno zdegradowany należy usunąć jego najbardziej osłabione partie a w miejscach ubytków wykonać rekonstrukcje w sposób naśladowczy zgodnie z techniką i technologią oryginału, czyli w zaprawie wapienno-cementowej, szlachetnej, nakładanej ręcznie szeroką szpachlą lub kielnią.

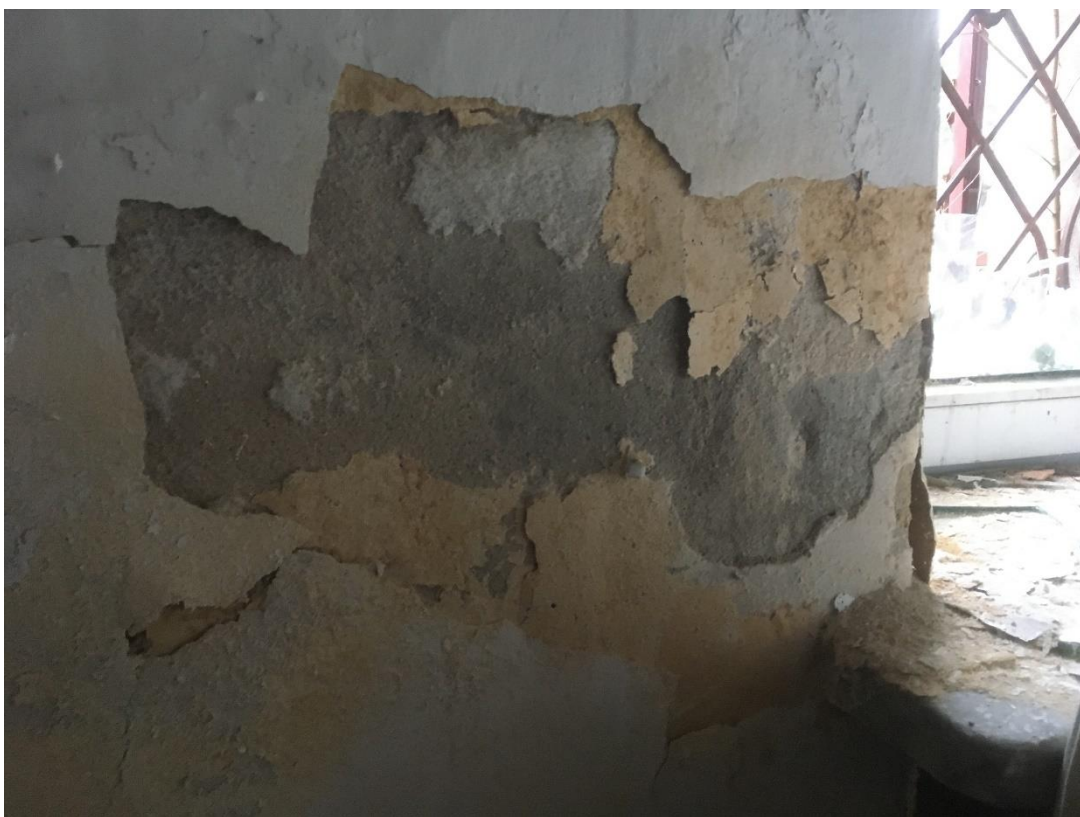
Fot. 83. Budynek II, na wysokości szybu windowego, degradacja tynku na skutek zastosowania zaprawy cementowej.

- Tynki we wnętrzach należy wymienić na wapienno-trasowe lub wapienne.
- Należy zachować posadzki historyczne z płytek cementowych czarno-białych. Płytki uszkodzone należy wymienić na nowe wykonane na wzór oryginalnych.

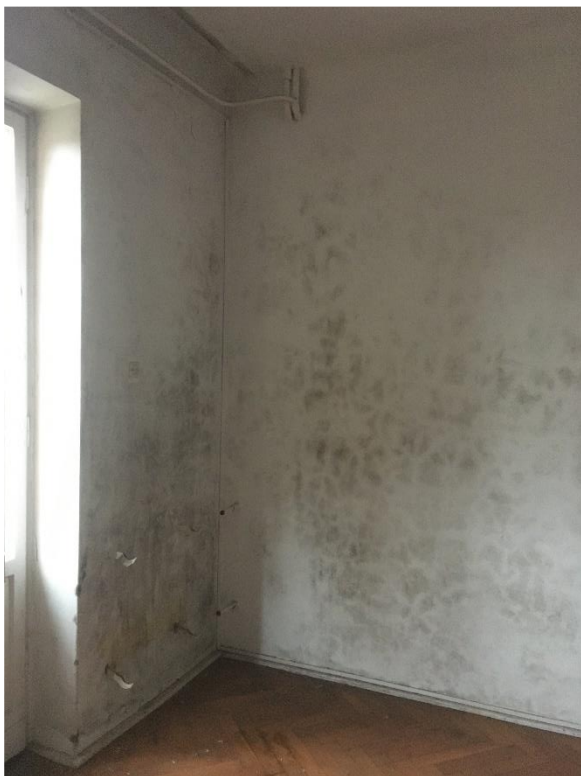
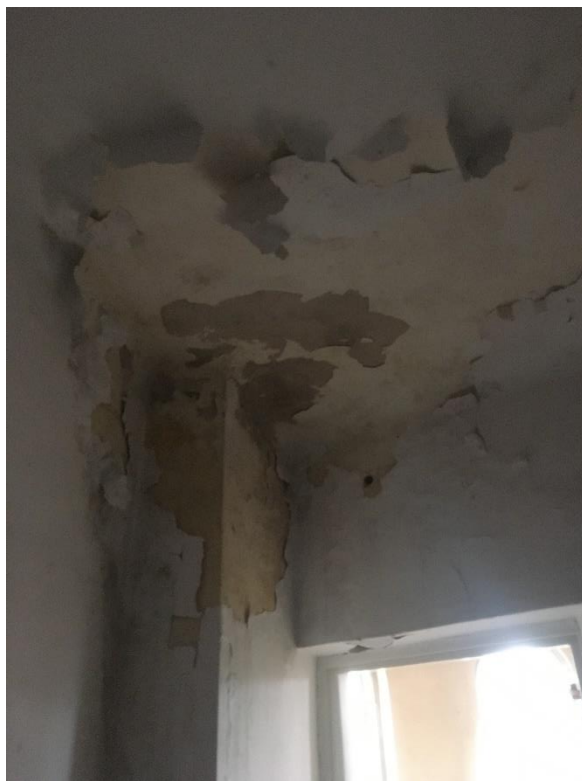
Fot. 84 i 85. Budynek II, stan zachowania ścian w pomieszczeniach.
