**ODDZIAŁ REHABILITACJI NEUROLOGICZNEJ
CENTRALNEGO SZPITALA KLINICZNEGO MSWiA
UL. NIEMCEWICZA 82, WESOŁA**

**BUDYNEK I
BUDYNEK II**

PROGRAM PRAC KONSERWATORSKICH

Warszawa, 23.03.2023.

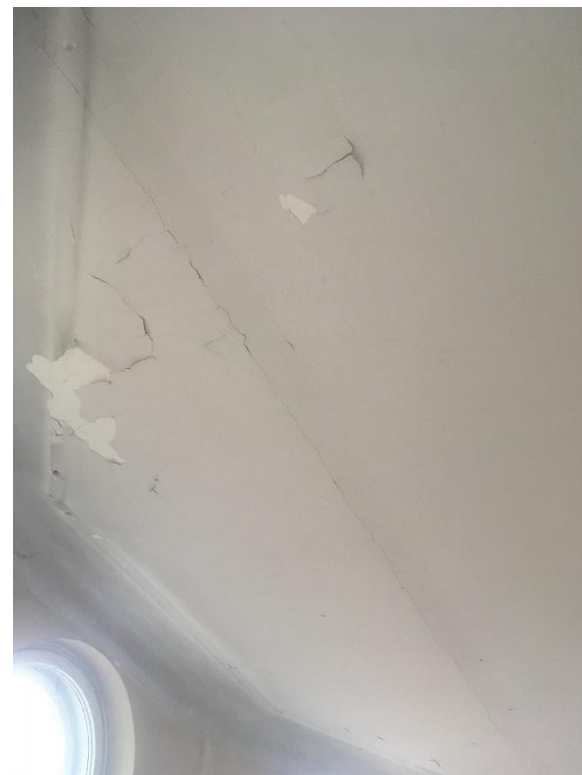
Fot. 86 i 87. Wieża, kondygnacja druga, widoczne spękania na suficie, prawdopodobnie powtarzające przebieg belek stropowych (być może skorodowanych).

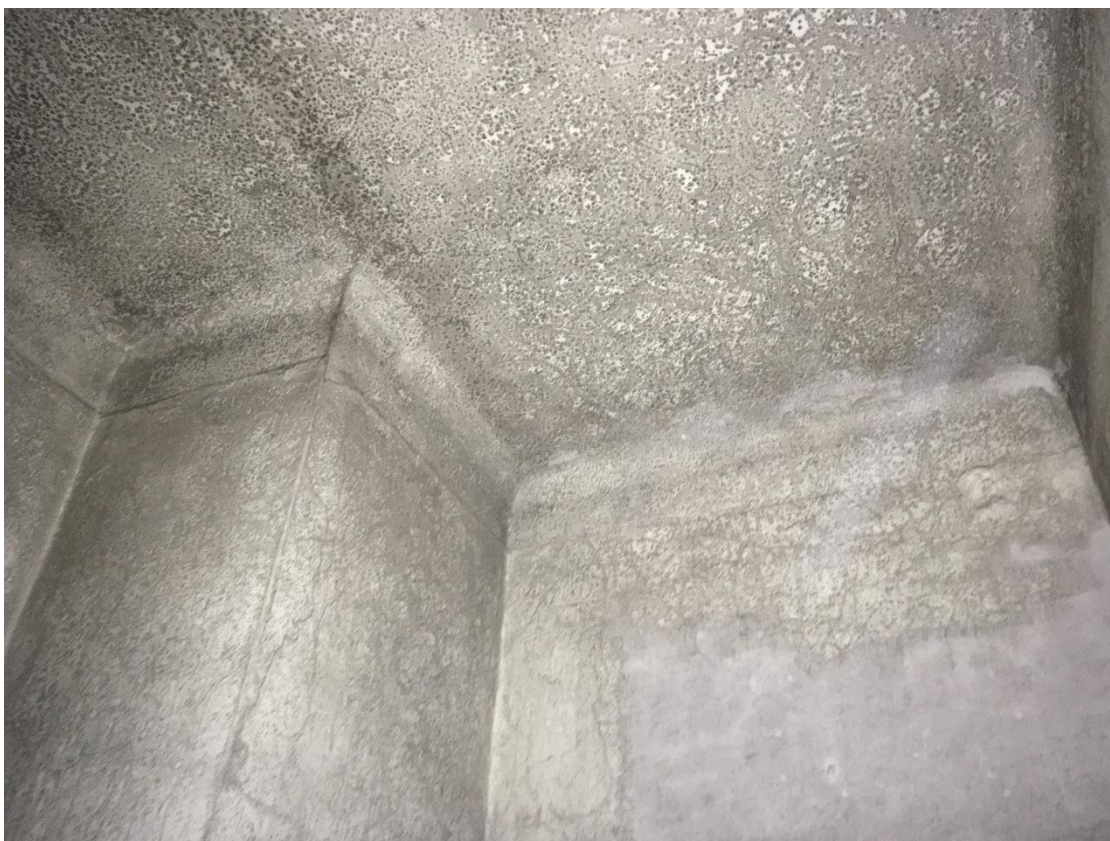
Fot. 89. Budynek II, stan zachowania ścian.

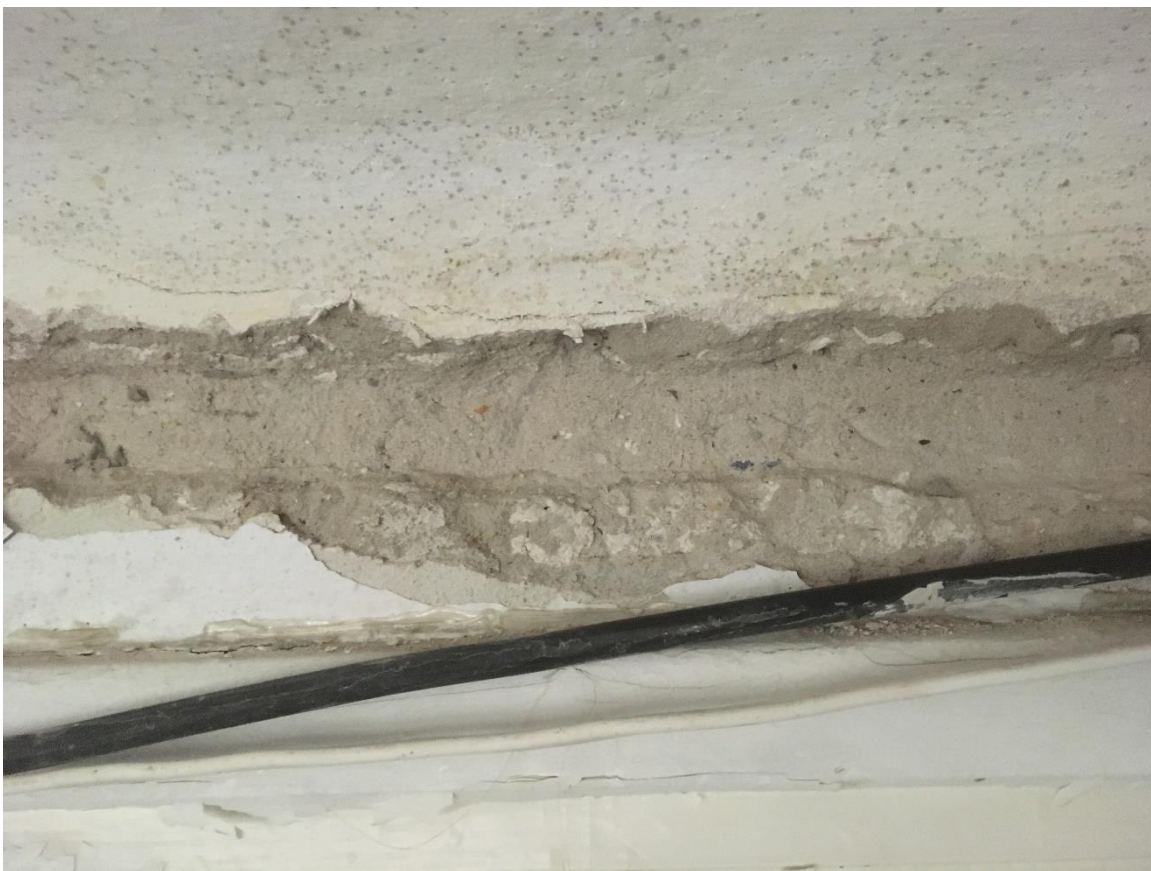
Fot. 91. Budynek I, kondygnacja druga, widoczny tynk oryginalny, spoisty, drobnoziarnisty, najprawdopodobniej wapienno-cementowy. Nawarstwienia farby z dużym prawdopodobieństwem wskazują na biały jako kolor pierwotny.

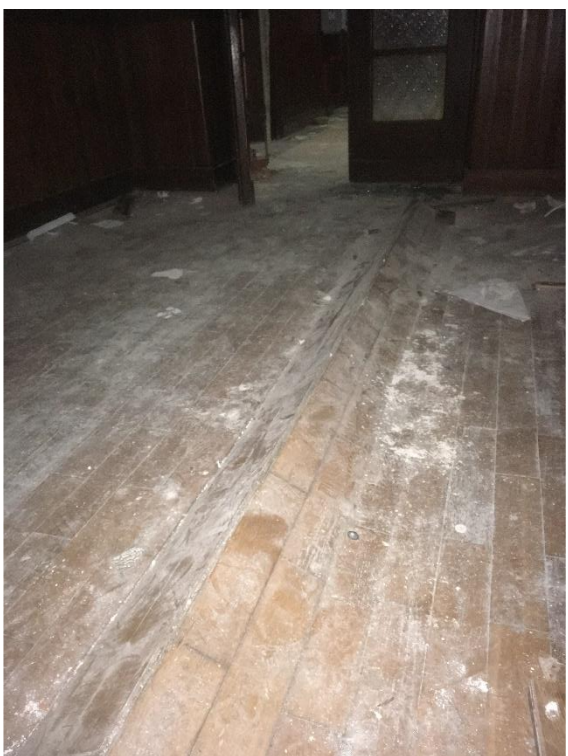
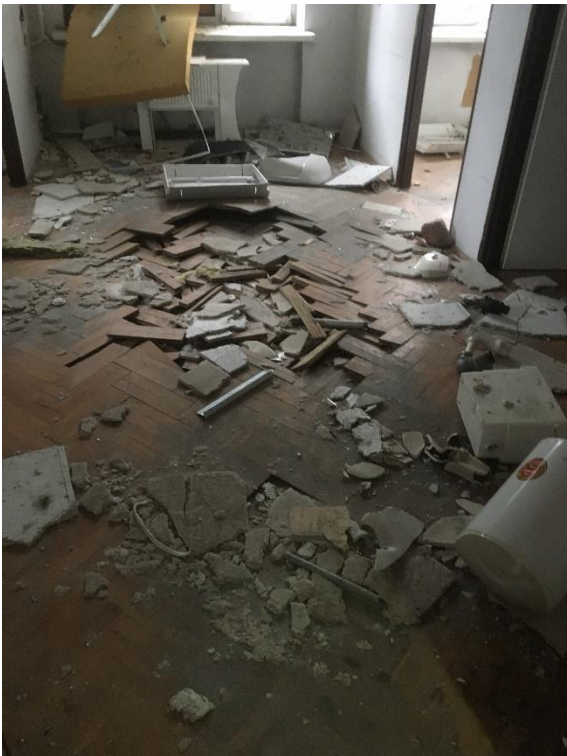
Fot. 97 i 98. Budynek II, parkiety, widoczne uszkodzenia i deformacje.

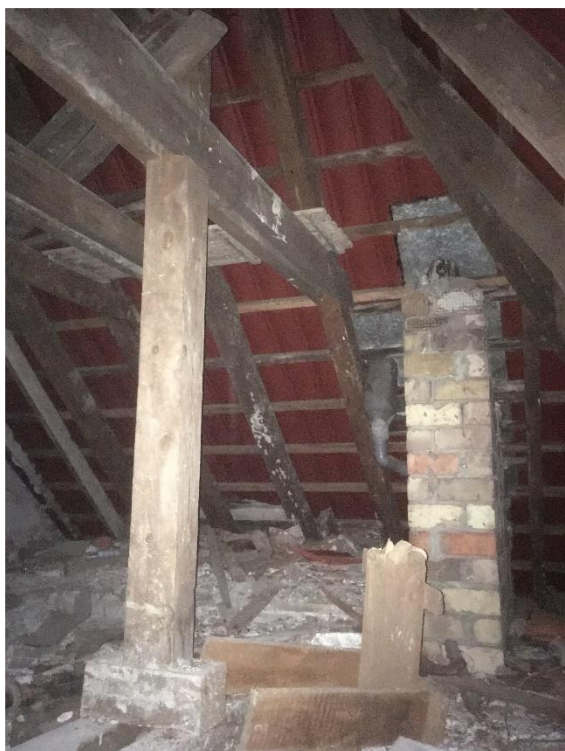
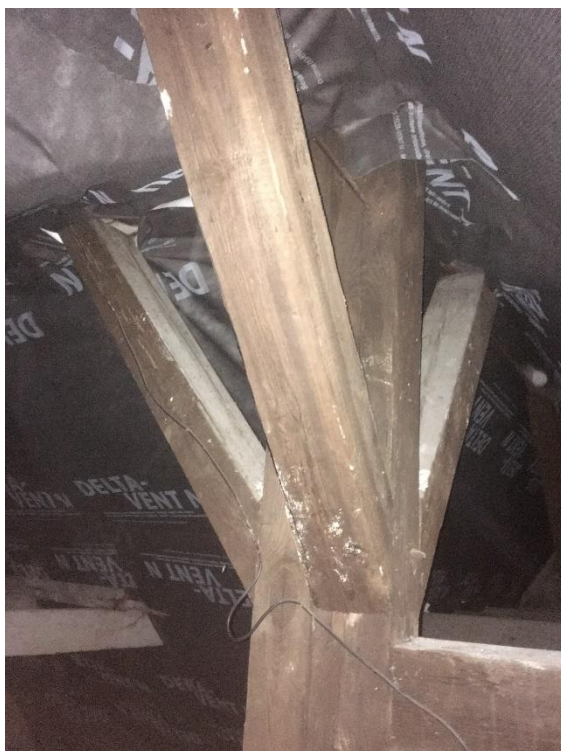
Fot. 99 i 100. Więźba dachowa, słupy i wiązary, widoczny dobry stan zachowania.

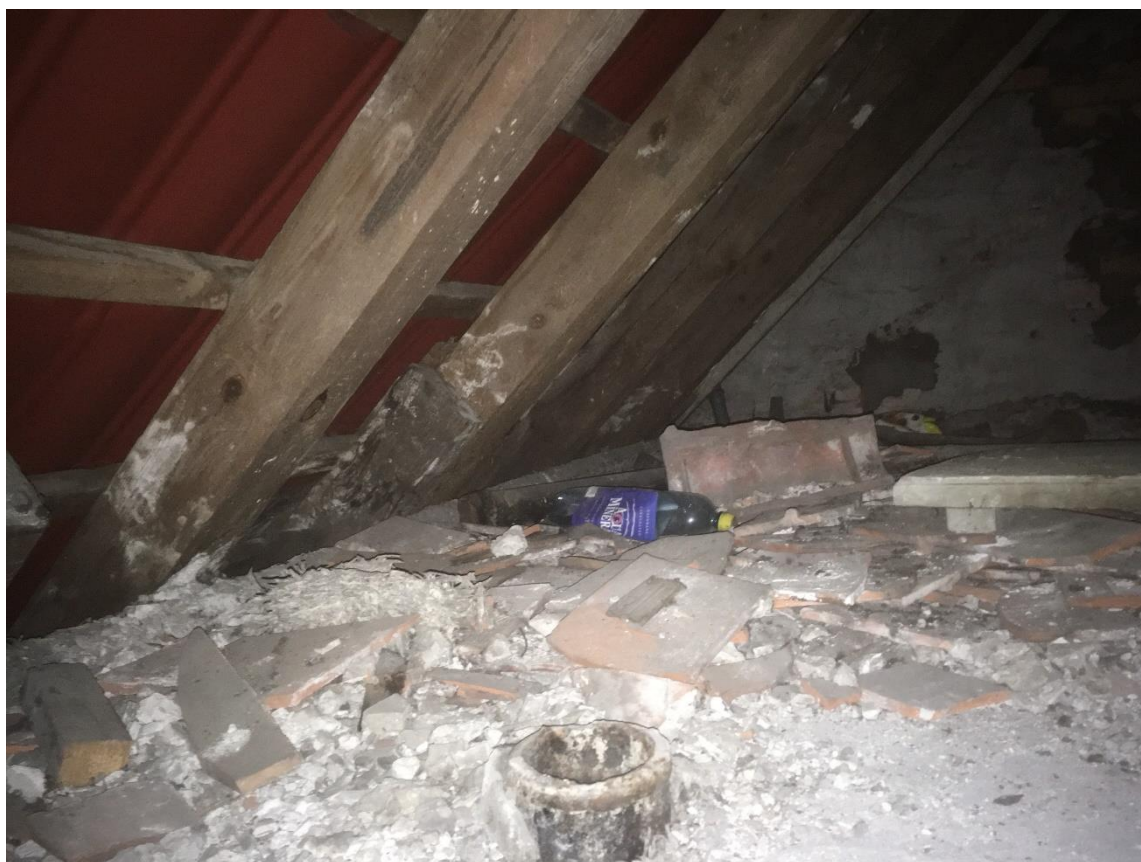
Fot. 101. Więźba dachowa, krokwie, widoczne zabrudzenia, stan zachowania dobry.

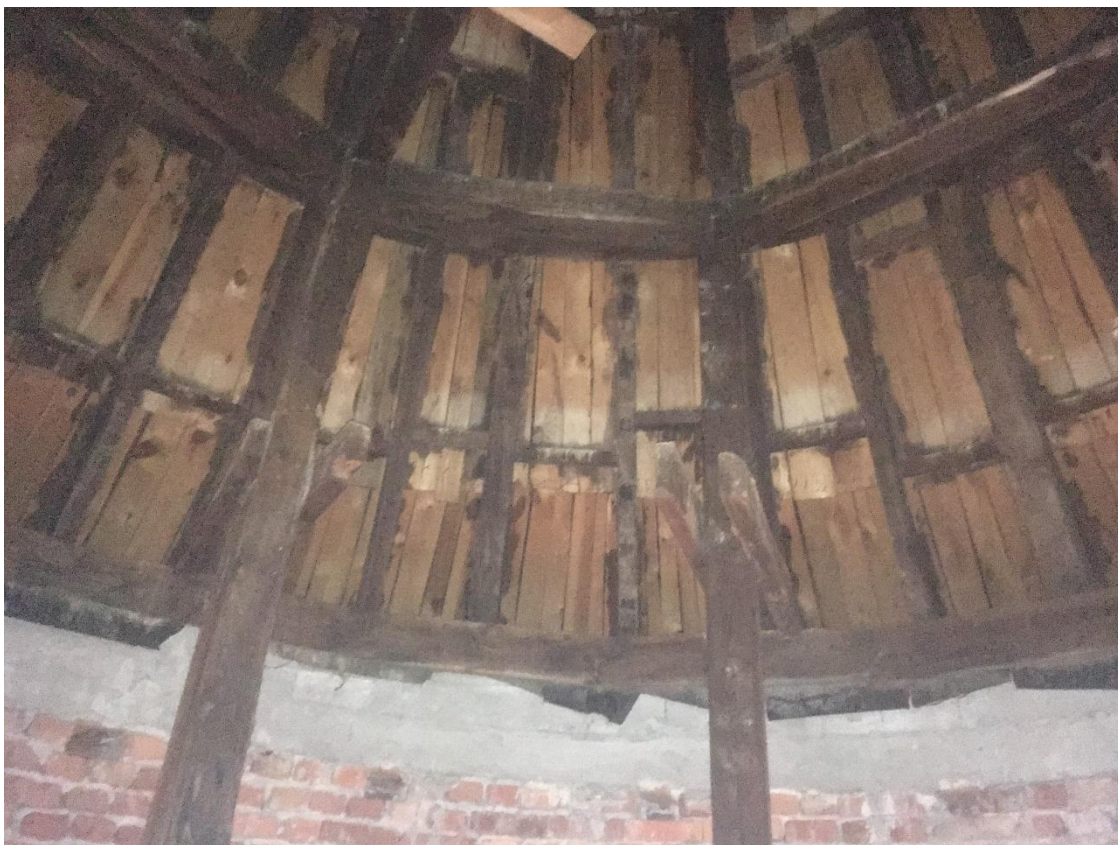
Fot. 102. Więźba dachowa wieży, stan zachowania dobry.
