PROTOKÓŁ NR 001M/2020/TML

z kontroli stanu technicznego elementów budynku, budowli i instalacji narażonych na szkodliwe wpływy atmosferyczne i niszczące działania czynników występujących podczas użytkowania obiektu - **przegląd okresowy wiosenny do 31 maja**

| Nazwa/rodzaj budynku | Budynek Główny - Wielospecjalistyczny Szpital Miejski im. Emila Warmińskiego w Bydgoszczy | |
| Adres | ul. Szpitalna 19, 85-826 Bydgoszcz | |

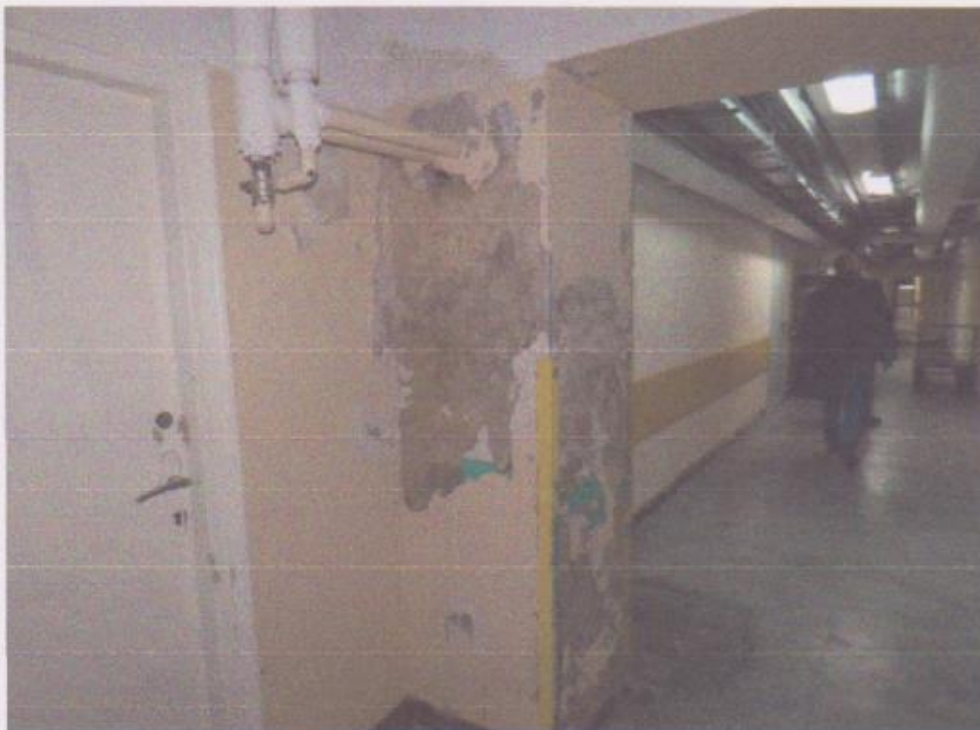
| Wyniki kontroli | | | |
|--|---|--|--|
| - pionowe i poziome izolacje ścian i stóp fundamentowych | średni | Na ścianach podpiwniczenia lokalnie widoczne złuszczenia, purchle świadczące o zawilgoceniach ścian | Lokalnie zabezpieczyć ściany w piwnicy przez zawilgoceniem (zaleca się dokonać miejscowych odkrywek w celu oceny izolacji przeciwwilgociowych - w razie potrzeby izolacje odtworzyć) |

Fot. 1 - Na ścianach podpiwniczenia lokalnie widoczne złuszczenia, puchły świadczące o zawilgoceniach ścian

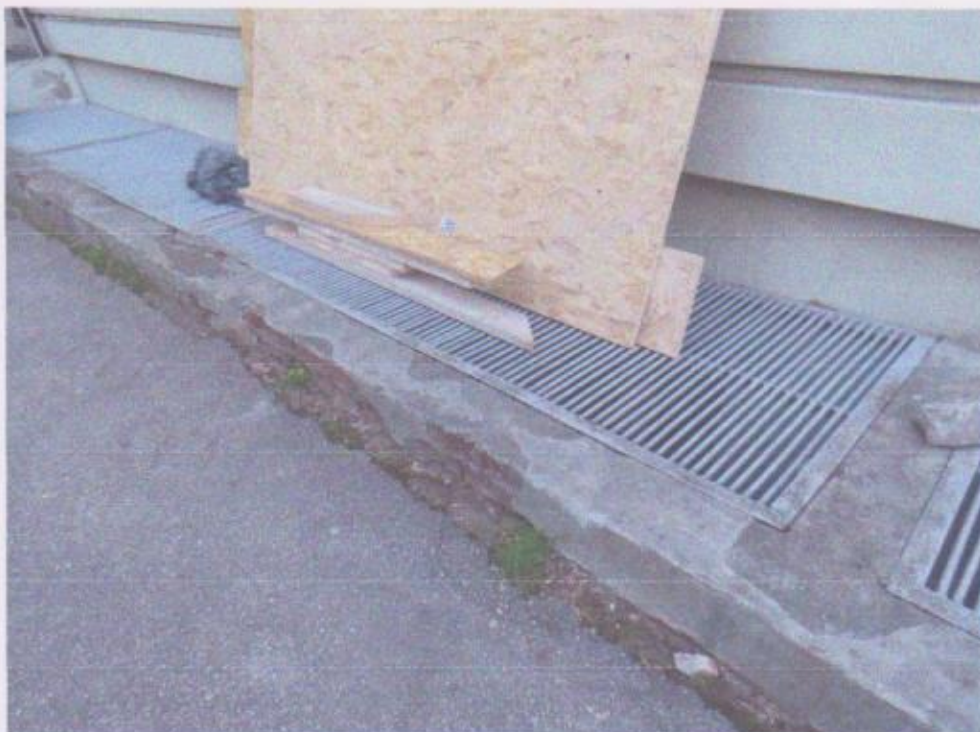
| Wyniki kontroli | | | |
|--|---|--|--|
| - stolarka okienna i drzwiowa | zadowalający | Korozja na kratkach studzienek doświetlających okna piwniczne; ubytki tynku na obrzeżach studzienek | W ramach konserwacji oczyścić z korozji i przemałować kraty na studzienkach piwnicznych oraz uzupełnić ubytki tynku na obrzeżach studzienek |

Fot. 2 - Korozja na kratkach studzienek doświetlających okna piwniczne; ubytki tynku na obrzeżach studzienek

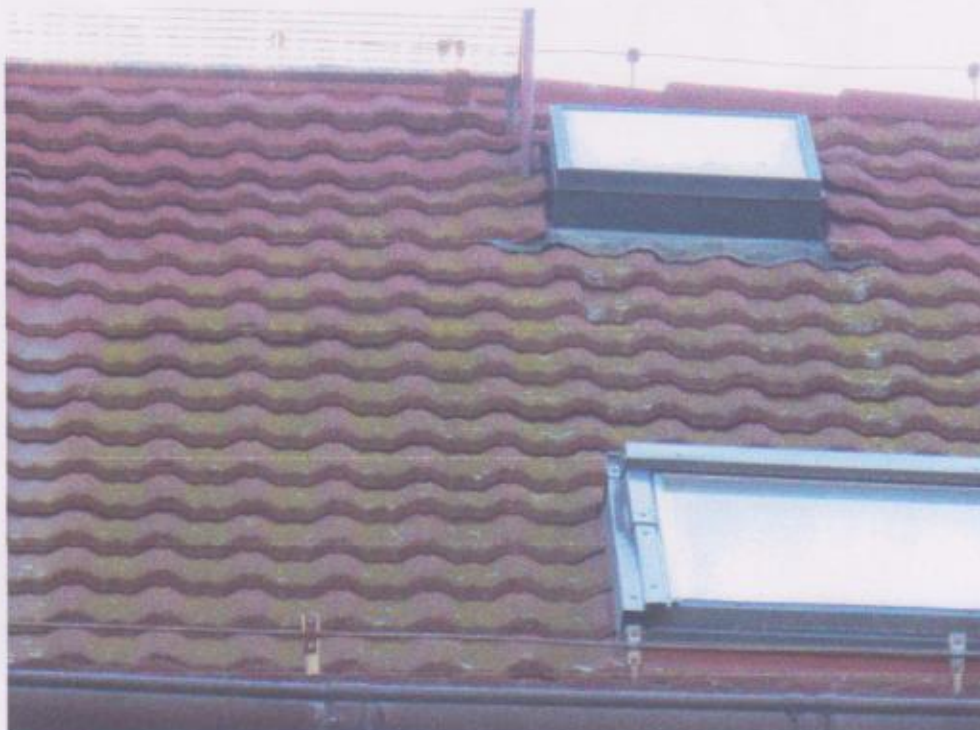
| Wyniki kontroli | | | |
|--|---|--|--|
| - pokrycie | zadowalający | Lokalnie pokrycie z dachówki z widocznymi zabrudzeniami (roślinność, mech) | W ramach konserwacji oczyścić pokrycie dachu z widocznych zabrudzeń roślinnością i mchem |

Fot. 3 - Lokalnie pokrycie z dachówki z widocznymi zabrudzeniami (roślinność, mech)

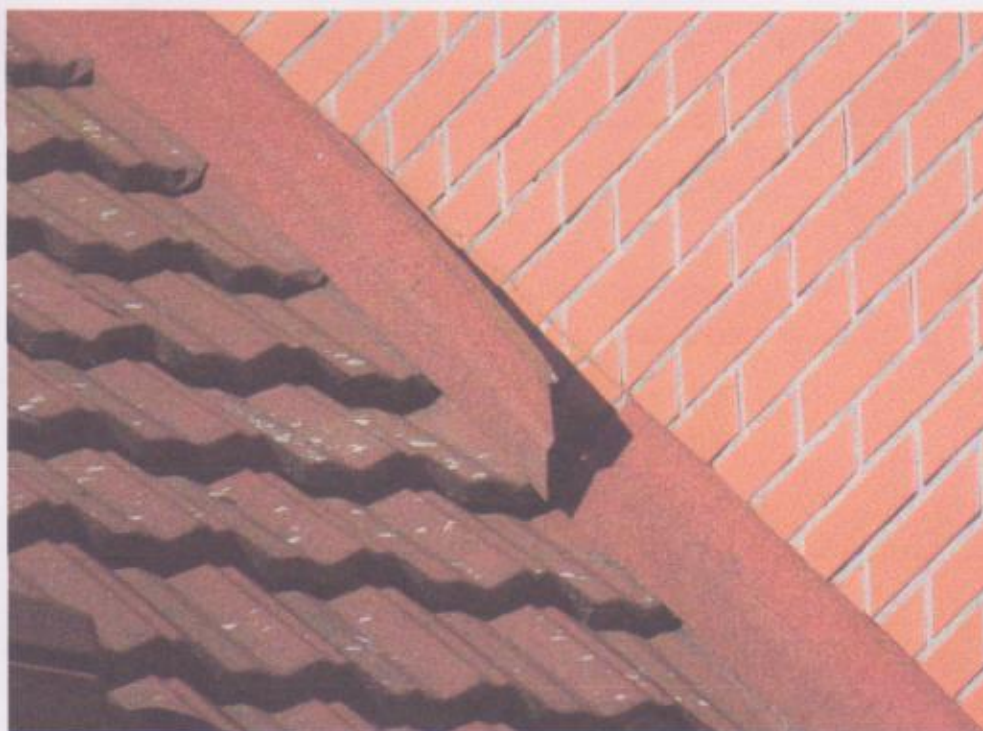
| Wyniki kontroli | | | |
|--|---|--|--|
| - obróbki blacharskie | zadowalający | Oderwany fragment obróbki blacharskiej na styku pokrycie - komin - od strony północnej | Poprawić zamocowanie (uszczelnić) obróbkę blacharską na styku komina z pokryciem - od strony północnej |

Fot. 4 Oderwany fragment obróbki blacharskiej na styku pokrycie - komin - od strony północnej

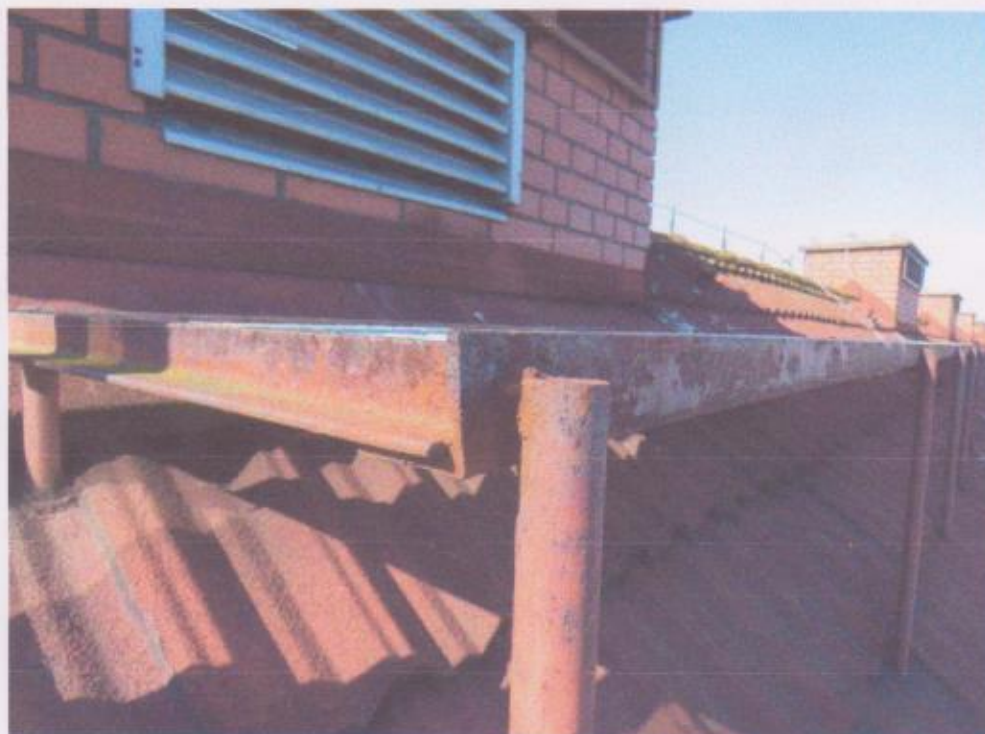
| Wyniki kontroli | | | |
|--|---|--|--|
| - instalacje i urządzenia zamocowane do dachu | zadowalający | Korozja widoczna na ławach kominarskich | W ramach konserwacji oczyścić z korozji i przemałować ławy kominarskie |

Fot. 5 - Korozja widoczna na ławach kominiarskich

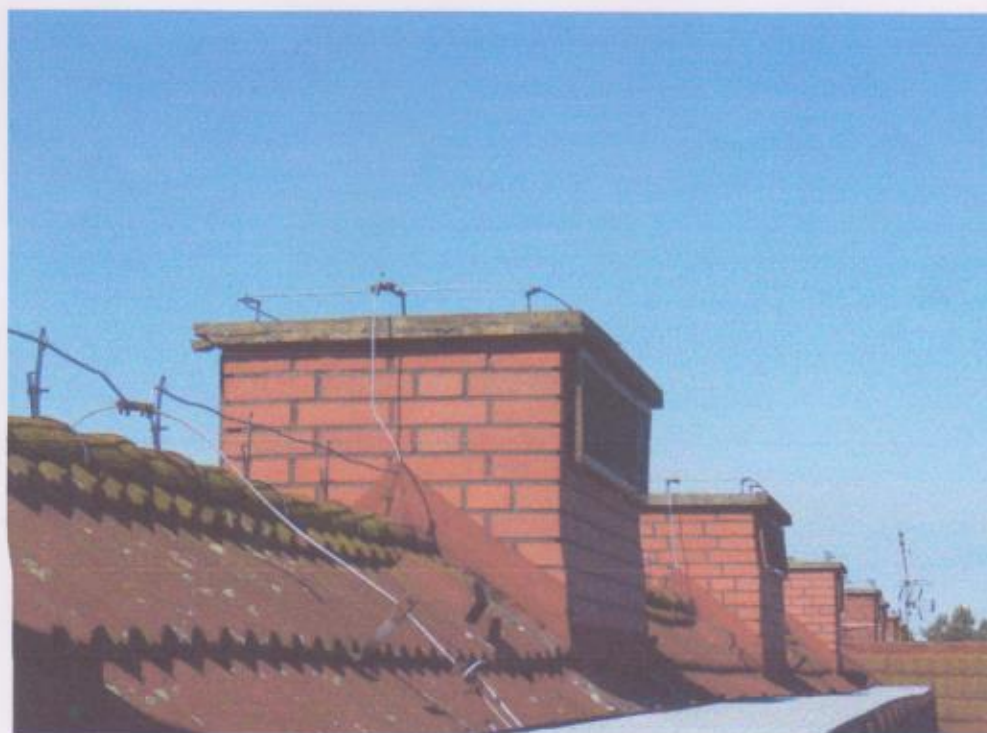
| Wyniki kontroli | | | |
|--|---|--|--|
| - kominy | zadowalający | W kilku miejscach drobne uszkodzenia i spękania betonowych czap kominów | Wykonać miejscowe naprawy uszkodzonych betonowych czap kominów |

Fot. 6 - W kilku miejscach drobne uszkodzenia i spękania betonowych czap kominów

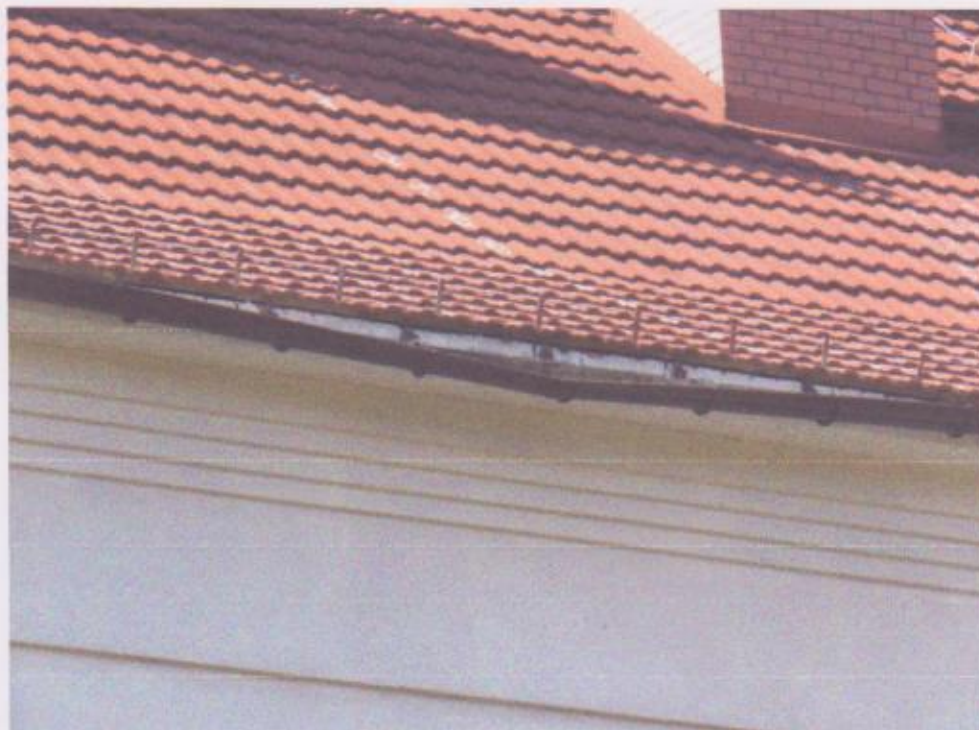
| Wyniki kontroli | | | |
|--|---|--|--|
| - rynny | średni | Naderwane zamocowanie rynny - od strony północnej | Poprawić zamocowanie naderwanej rynny - od strony północnej |

Fot. 7 - Naderwane zamocowanie rynny - od strony północnej

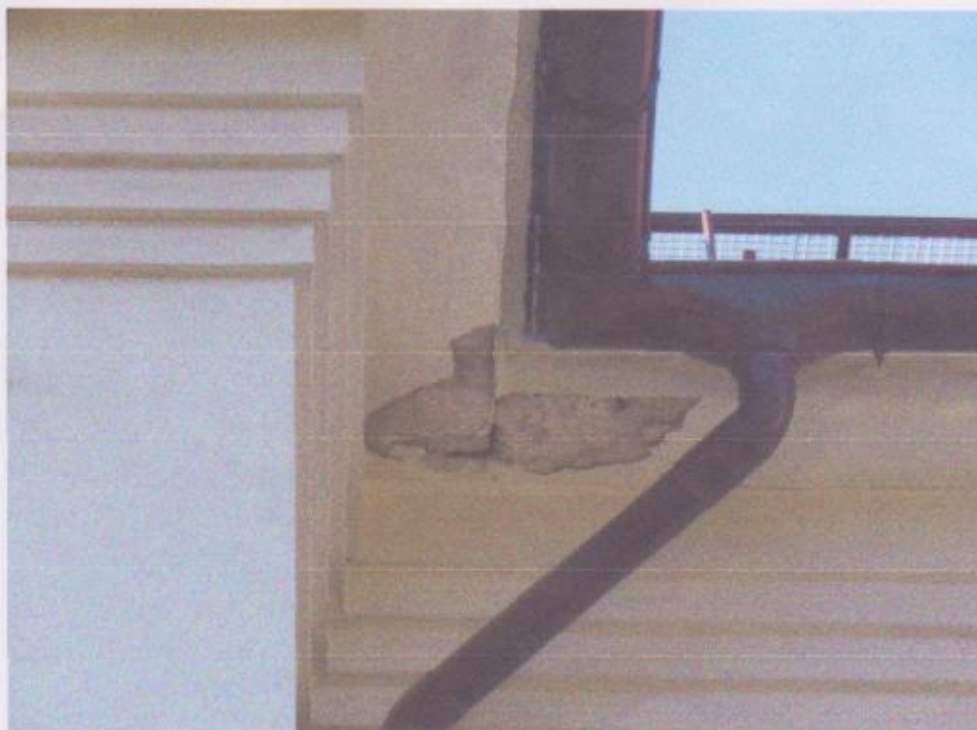
| Wyniki kontroli | | | |
|--|---|--|--|
| - gzymsy | zadowalający | W kilku miejscach na gzymsach pod rynną od strony północnej widoczne spękania, ubytki i odspojenia tynku | Zbić spękane i odspojone fragmenty tynku na gzymsie pod rynną od strony północnej - uzupełnić ubytki |

Fot. 8 - W kilku miejscach na gzymsach pod rynną od strony północnej widoczne spękania, ubytki i odspojenia tynku

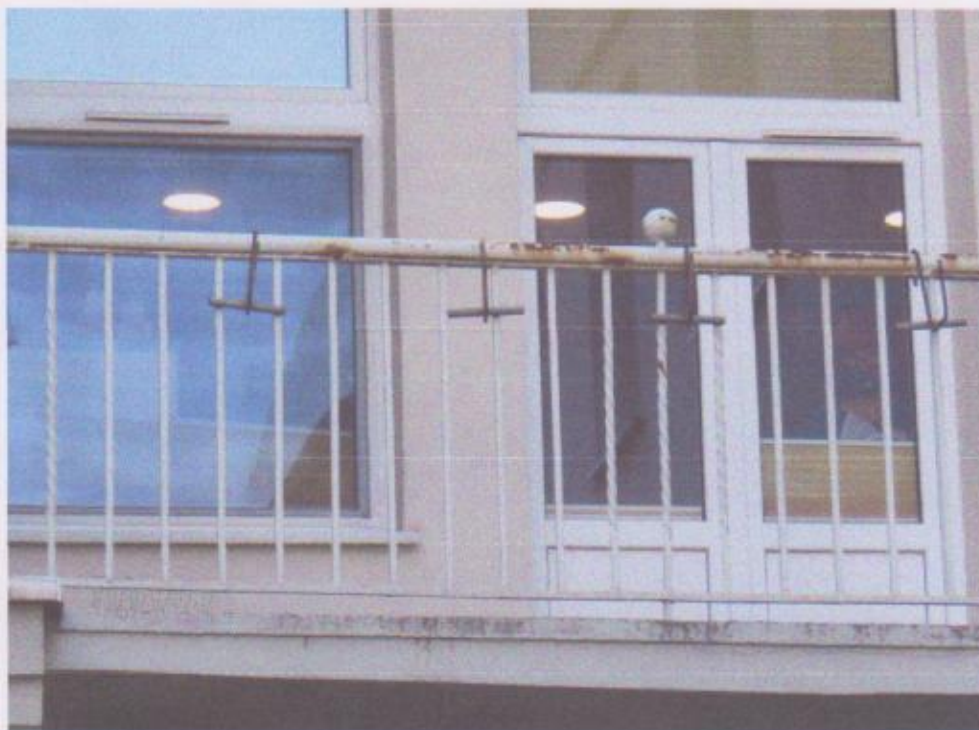
| Wyniki kontroli | | | |
|--|---|--|--|
| - balkony | zadowalający | Korozja na barierce balkonu I piętra - przy wejściu głównym | Oczyścić z korozji i przemałować barierkę balkonu na I piętrze przy wejściu głównym |

Fot. 9 - Korozja na barierce balkonu I piętra - przy wejściu głównym

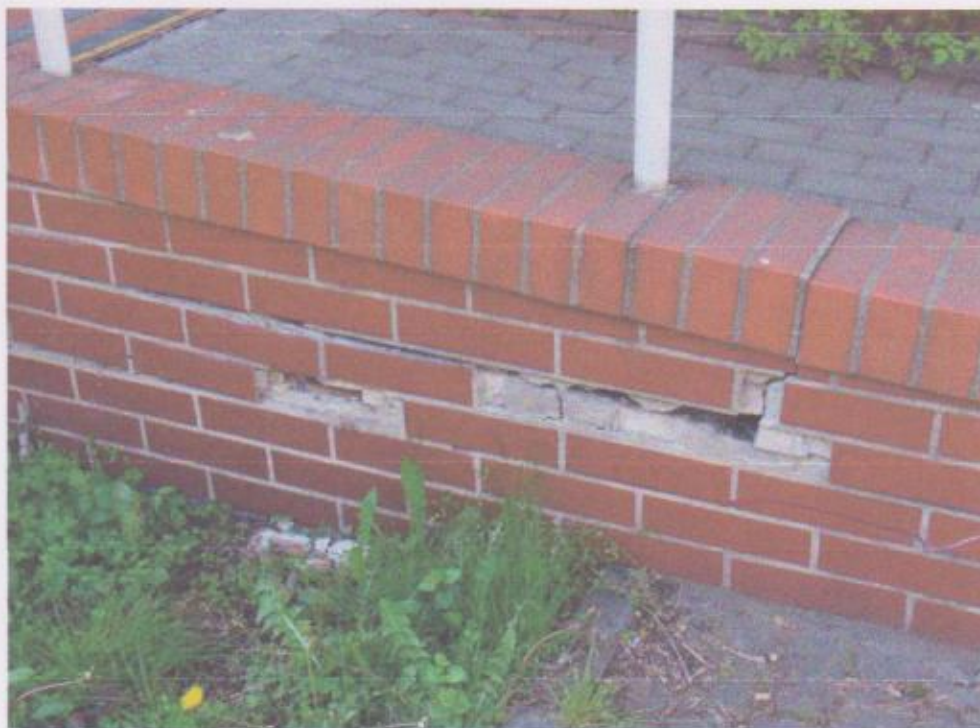
Fot. 10 - Odspojone tynku na schodach zewnętrznych i podjeździe do poradni specjalistycznych (wejście od ulicy)

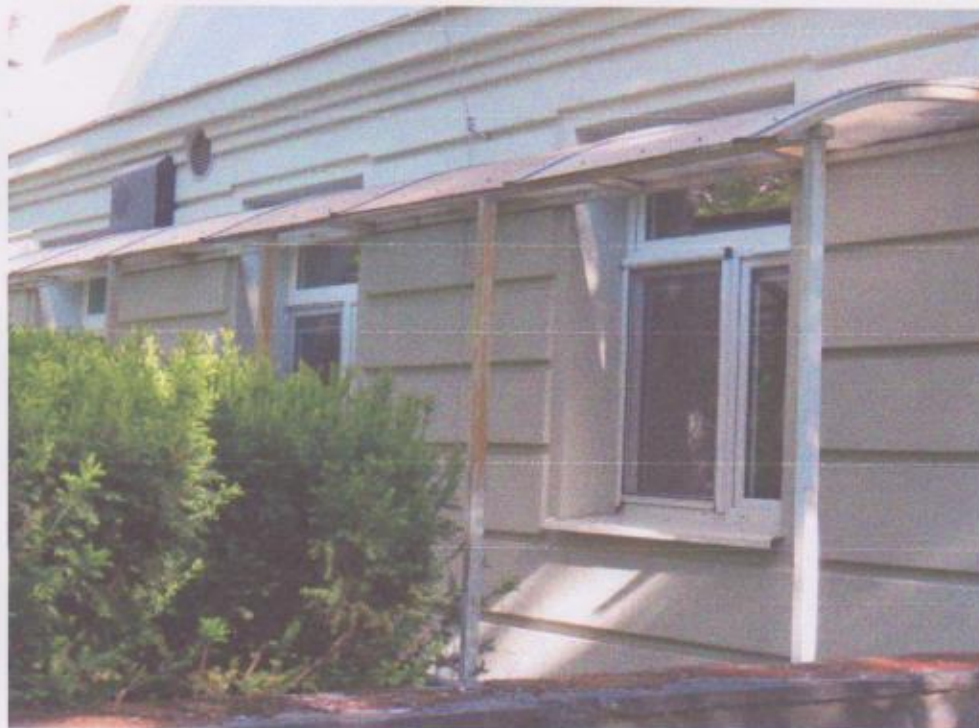
| 12. Inne elementy - schody zewnętrzne - zadaszenia od strony południowej | średni zadowalający | Widoczne uszkodzenia schodów zewnętrznych - od strony południowej (aktualnie nieużytkowane); odsłojone płytki klinkierowe na murku przy wejściu do na Oddział Anestezjologii i Intensywnej Terapii; odsłojone tynku na schodach zewnętrznych i podjeździe do poradni specjalistycznych (wejście od ulicy); korozja na barierkach przy schodach do budynku B; uszkodzenia i nierówności nawierzchni przy podjeździe od strony południowej Korozja na stalowej konstrukcji zadaszeń z poliwęglanu przy ścianie od strony południowej | Naprawić lub rozebrać uszkodzone schody przy budynku od strony południowej; dokleić odsłojone płytki klinkierowe na murku przy wejściu do na Oddział Anestezjologii i Intensywnej Terapii; naprawić uszkodzenia okładziny na schodach i podjeździe do poradni specjalistycznych (wejście od ulicy); oczyścić z korozji barierki przy schodach wejściowych do budynku B; wyrównać nawierzchnie w podjeździe od strony południowej Oczyścić z korozji i przemaalować stalową konstrukcję zadaszeń przy ścianie od strony południowej |

Fot. 11 - Korozja na stalowej konstrukcji zadaszeń z poliwęglanu przy ścianie od strony południowej

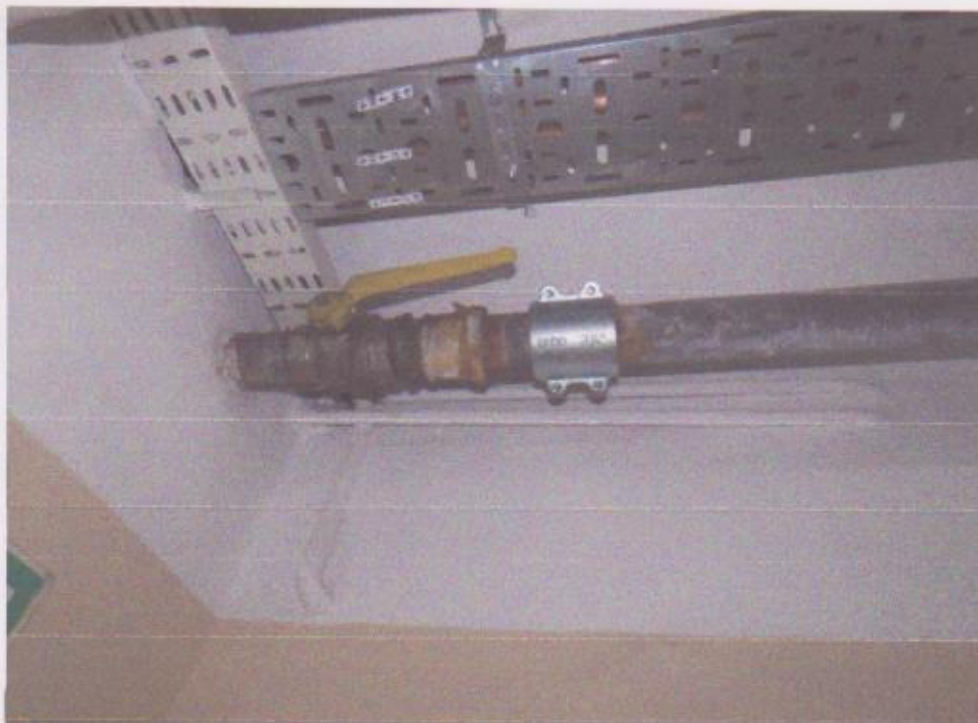
| - piony, poziomy | zły | Liczne skorodowane odcinki rur instalacji wody bytowej i hydrantowej na poziomie piwnic, w wielu miejscach zamontowane obejmy naprawcze typu gebo świadczące o licznie występujących przeciekach na w/w instalacjach. | Wymienić skorodowane odcinki rur z wodą wraz zaworami odcinającymi - dotyczy poziomu piwnicy |

Fot. 12 - Liczne skorodowane odcinki rur instalacji wody bytowej i hydrantowej na poziomie piwnic, w wielu miejscach zamontowane obejmy naprawcze typu gebo świadczące o licznie występujących przeciekach na w/w instalacjach.
