ANEKS DO PROJEKTU BUDOWLANEGO

**REMONT ALTANY PARKOWEJ ZLOKALIZOWANEJ NA TERENIE OGRODU
BOTANICZNEGO UAM**

60-101 POZNAŃ UL. DĄBROWSKIEGO 165

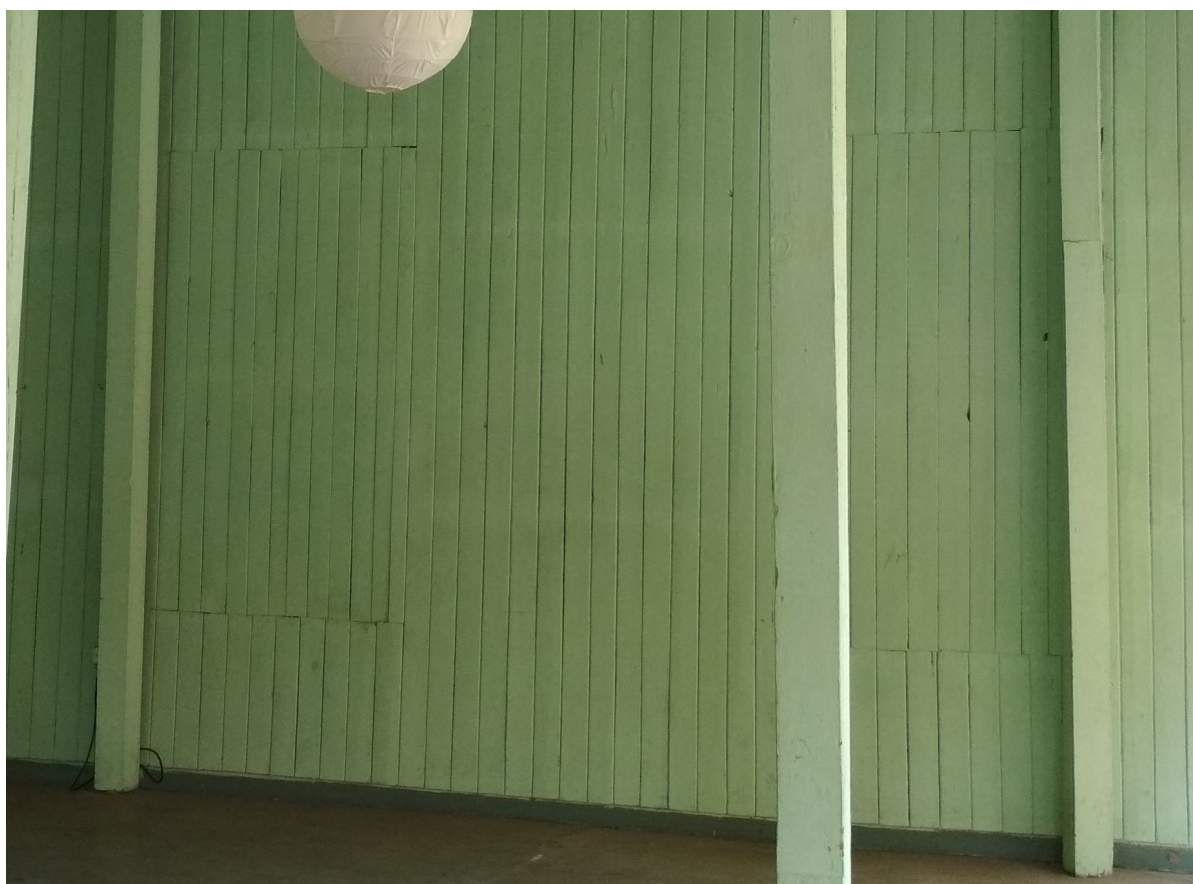
Zaplanowano zamontowanie dwóch okien w każdej ze ścian bocznych. Pierwotnie w ścianach bocznych były zamontowane po dwa okna w każdej ze ścian. Wskazują na to ślady w układzie desek. Okna zostały prawdopodobnie zdemontowane a otwory wypełnione deskami.

Ślady po zasklepionych oknach w ścianie od strony elewacji zachodniej.

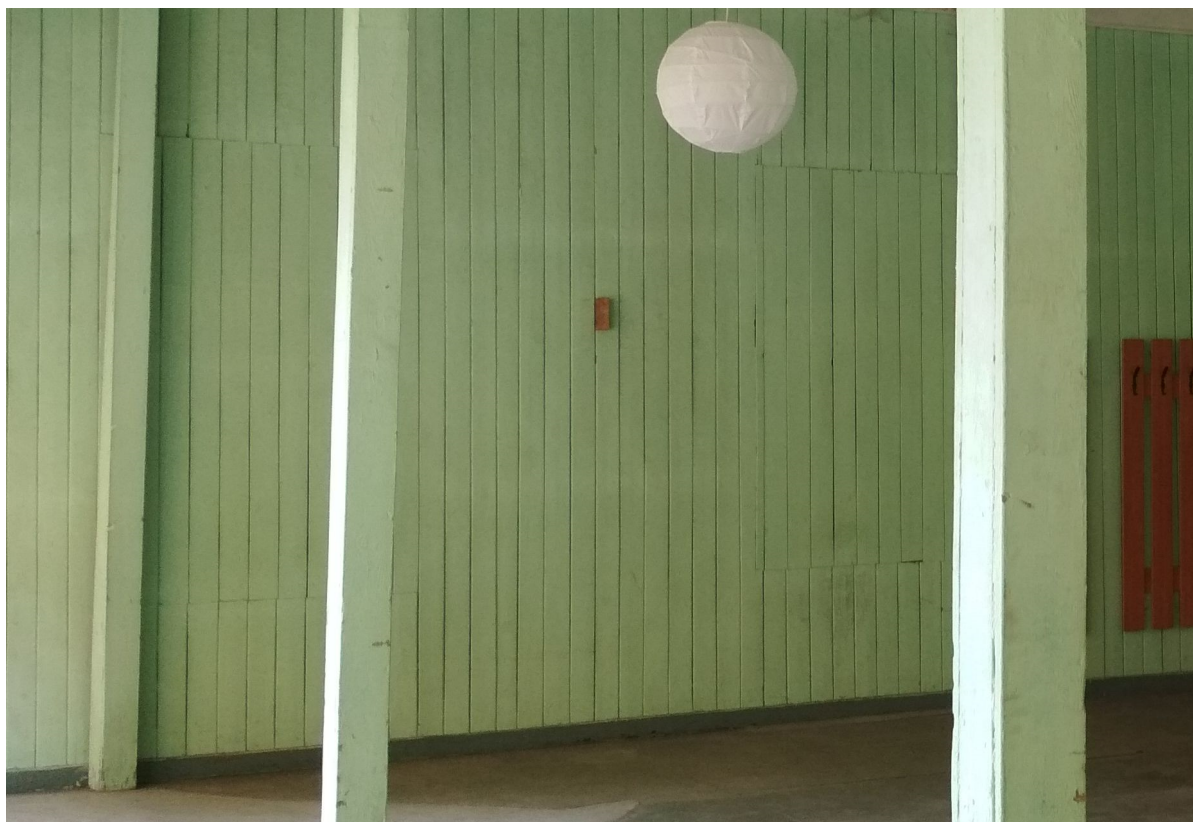
Ślady po zasklepionych oknach w ścianie od strony elewacji wschodniej.
