**BADANIA STRATYGRAFICZNE ORAZ PROGRAM
PRAC KONSERWATORSKICH DLA ELEMENTÓW WYPOSAŻENIA
SALI RAJCÓW RATUSZA W BRZEGU
- BALUSTRADY, DRZWI WEJŚCIOWYCH, KOMINKA**

**BADANIA STRATYGRAFICZNE ORAZ PROGRAMY KONSERWATORSKIE NA
PRACE PRZY ELEMENTACH DREWNIANYCH WYPOSAŻENIA SALI RADY W
BUDYNKU RATUSZA W BRZEGU OPOLSKIM.**

- 1. DREWNIANA, POLICHROMOWANA BALUSTRADA**
- 2. DRZWI WEJŚCIOWE DO SALI WRAZ Z OBRAMIENIEM WOKÓŁ
OTWORU WEJŚCIOWEGO.**
- 3. KOMINEK**

Są to elementy wystroju Sali Rajców ratusza w Brzegu Opolskim

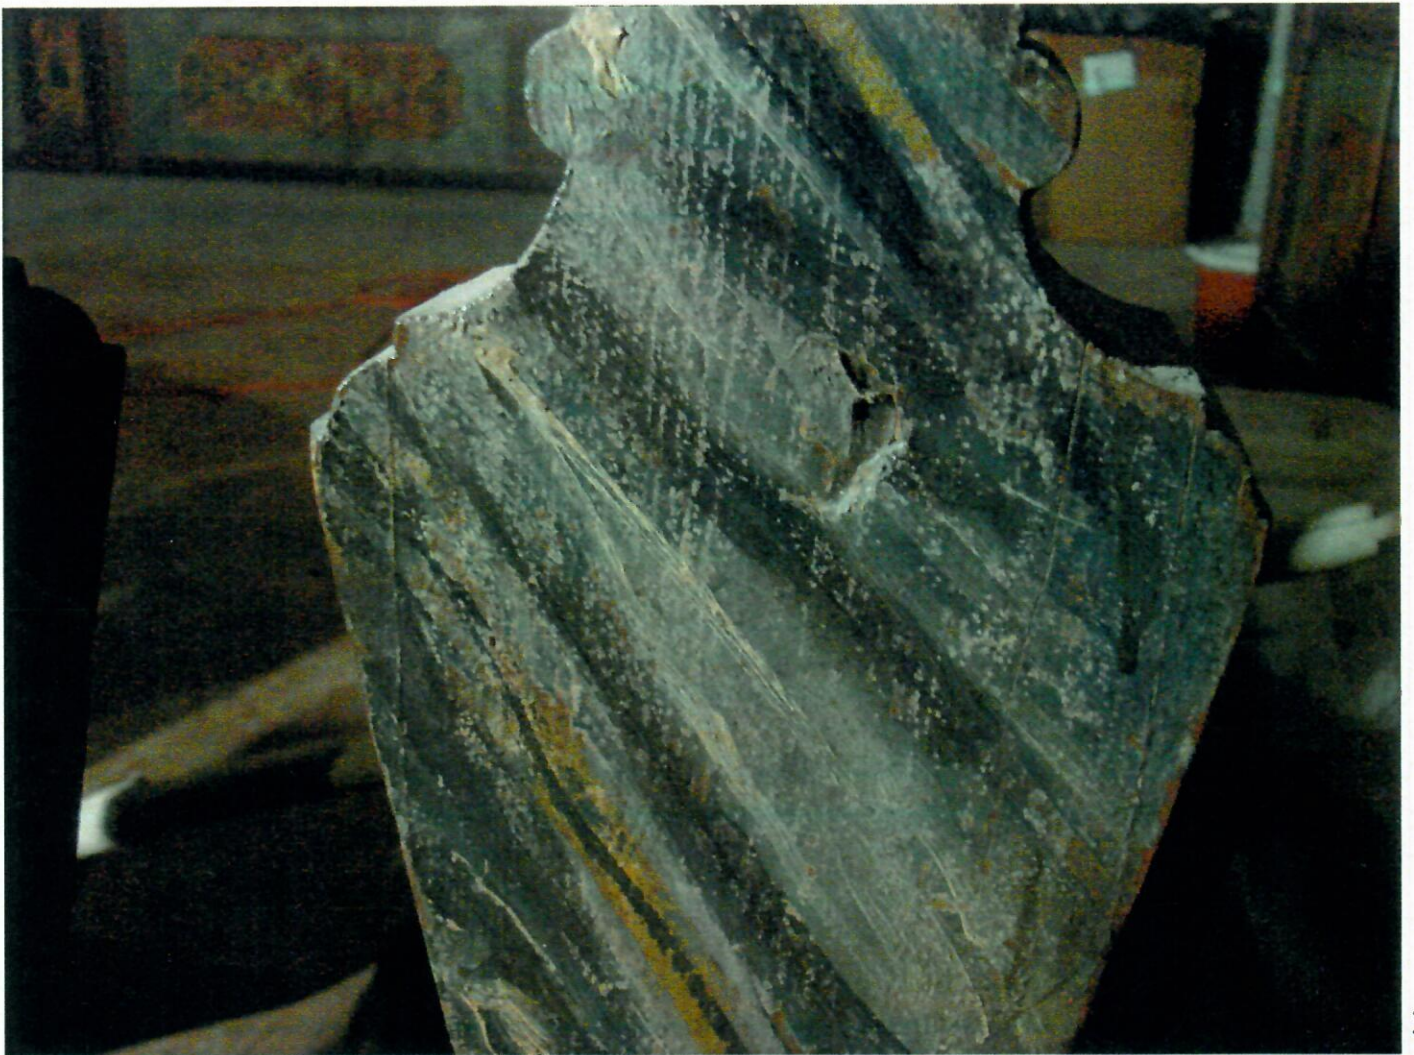
7.

Fot.7. Brzeg. Ratusz. Sala Rajców. Balustrada. Widok na marmoryzowane tralki od strony podestu. Fotografia pokazuje stan zachowania jednej z przykładowych tralek, oraz sposób malowania.

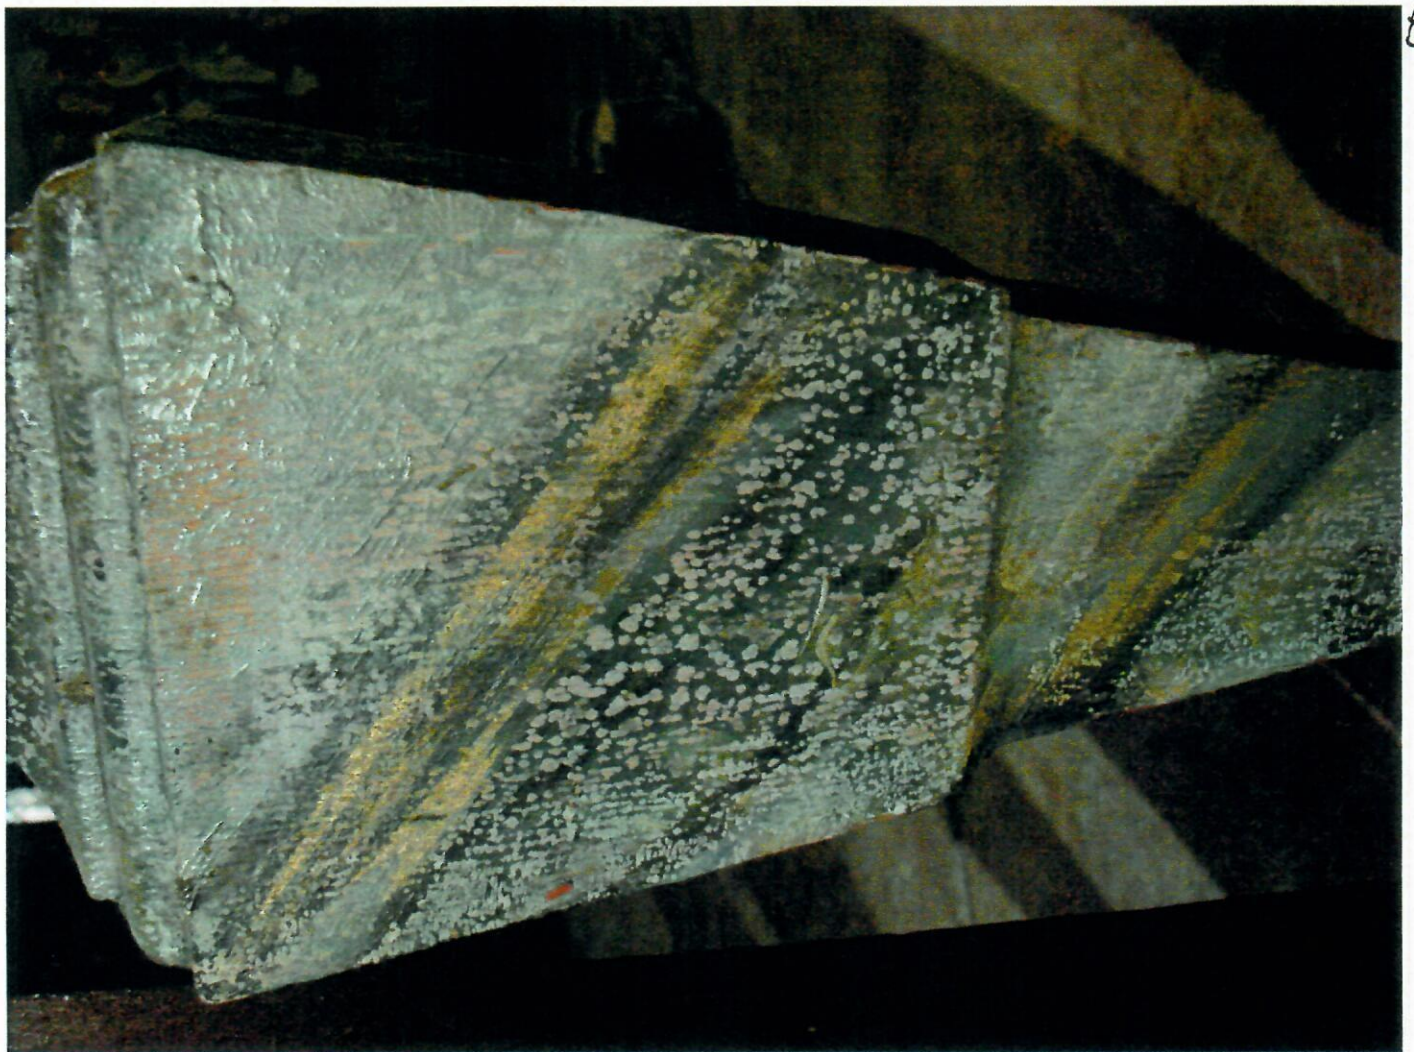
8.

Fot.8. Brzeg. Ratusz. Sala Rajców. Balustrada. Widok na marmoryzowane tralki od strony frontowej. Pokazano zły stan zachowania oryginalnej malatury z licznymi przetarciami i drobnymi ubytkami. Dodatkowo widoczne poślaczane smugi w rysunku marmoryzacji.

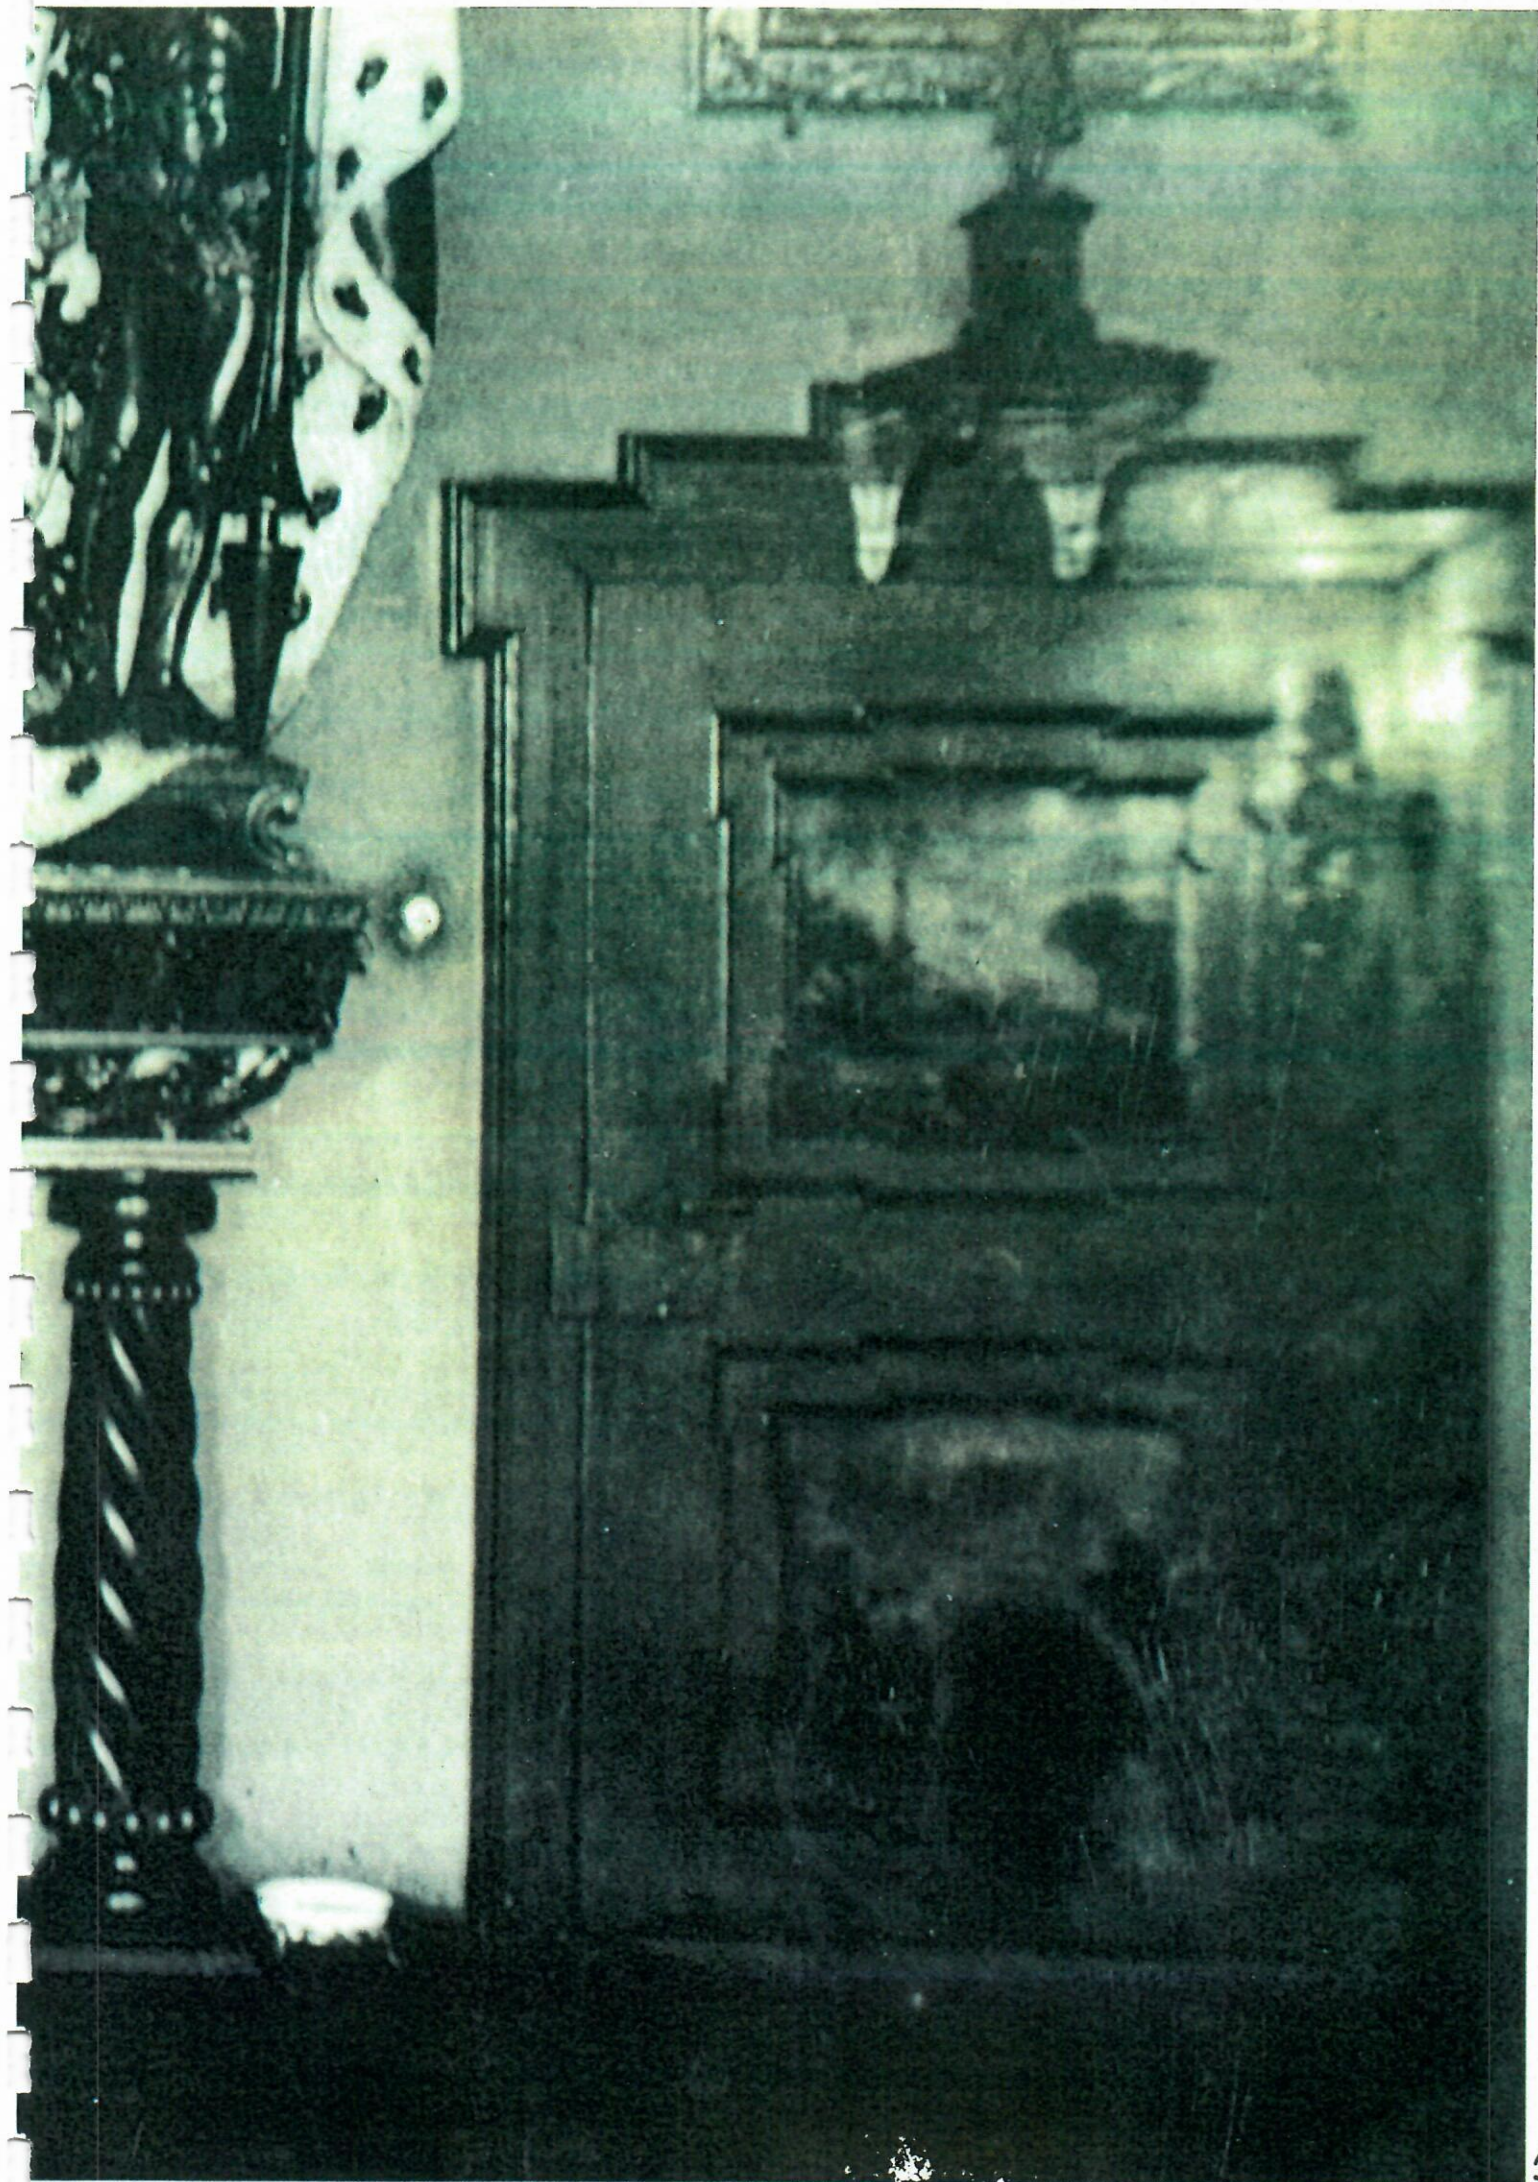
Fot.9. Brzeg. Ratusz. Sala Rajców. Drzwi wejściowe do Sali Rady od strony wnętrza. Widok na obramienie po lewej stronie. Udokumentowano wtórne mocowanie blachy przy nowym zamku.

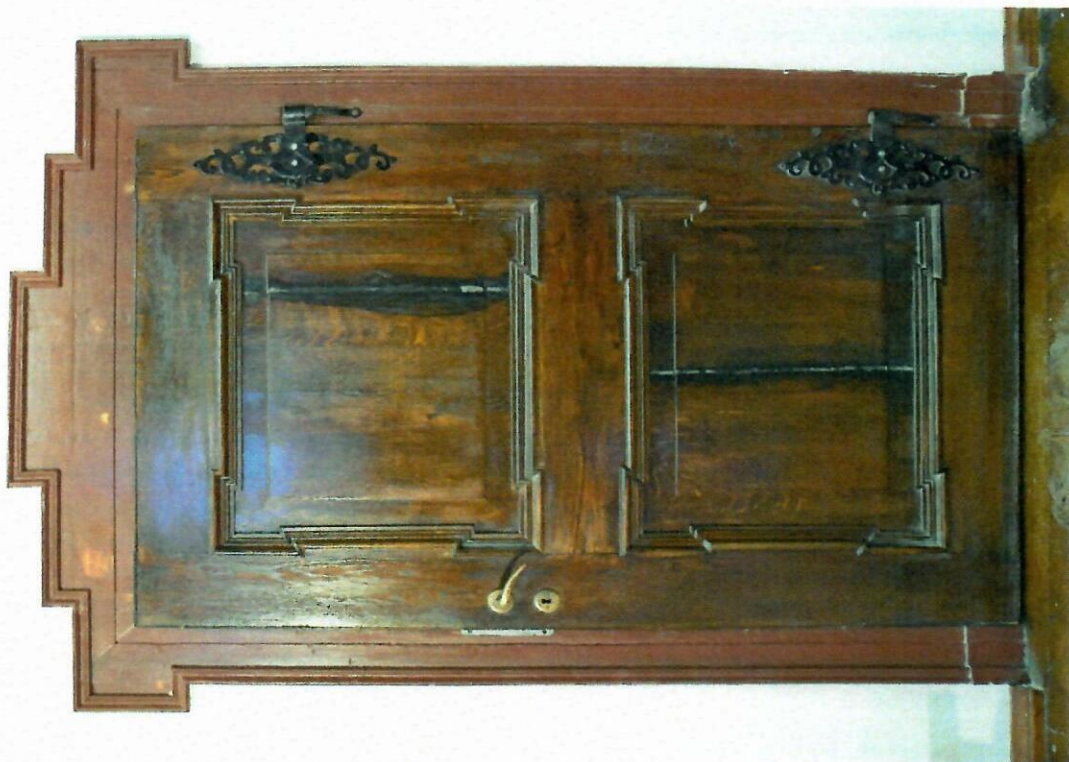
2.

Stan zachowania obecne skrzydło drzwiowe jest nowe. Wykonane zostało z drewna dębowego, pokrytego ciemnym obecnie, półprzeźroczystym lakierem z widocznym rysunkiem drewna. Nie jest malowane kryjąco i nie posiada ozdobnych płycin z pejzażami. Pod względem formy wykonano je na wzór oryginalnego i utrzymane są w charakterze oryginalnych. Chociaż bardzo podobne, bliższe porównanie pozwala dostrzec szczegóły. Listwowanie płycin jest uszakowe, jednak pojedyncze i w innym kształcie.

Fot.2. Brzeg. Ratusz. Sala Rajców. Drzwi wejściowe do Sali Rady od strony wnętrza. Widok obecny.

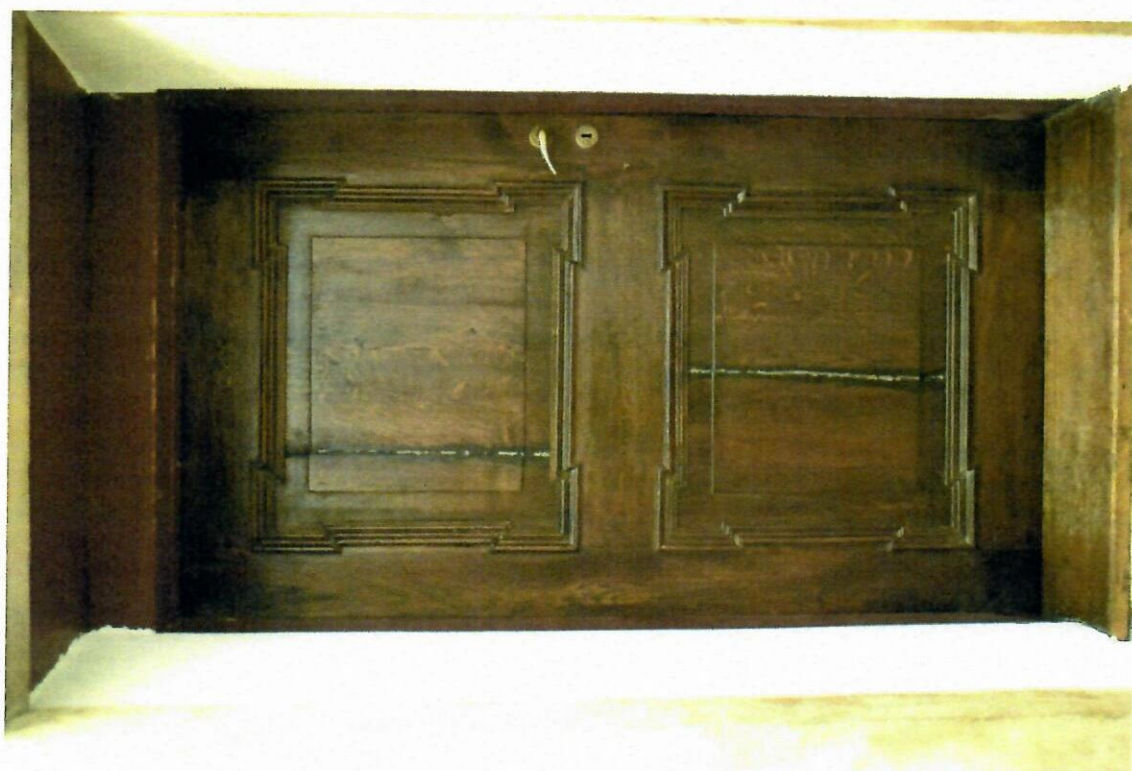
3.

Fot.3. Brzeg. Ratusz. Sala Rajców. Drzwi wejściowe do Sali Rady od strony korytarza. Widok obecny.

Proponuje się pomalowanie drzwi również kryjąco, w analogiczny sposób, jak od strony wnętrza. Wprawdzie drzwi jako jedyne od strony korytarza będą opracowane kryjąco, jednak są trochę na uboczu, poza holem wejściowym i nieco ukryte w głębi korytarza. Natomiast malowanie ich w ozdobny sposób podkreśli dekoracyjny i wyjątkowy charakter pomieszczenia do którego prowadzą. Jednocześnie już na wejściu będzie stanowiło zapowiedź

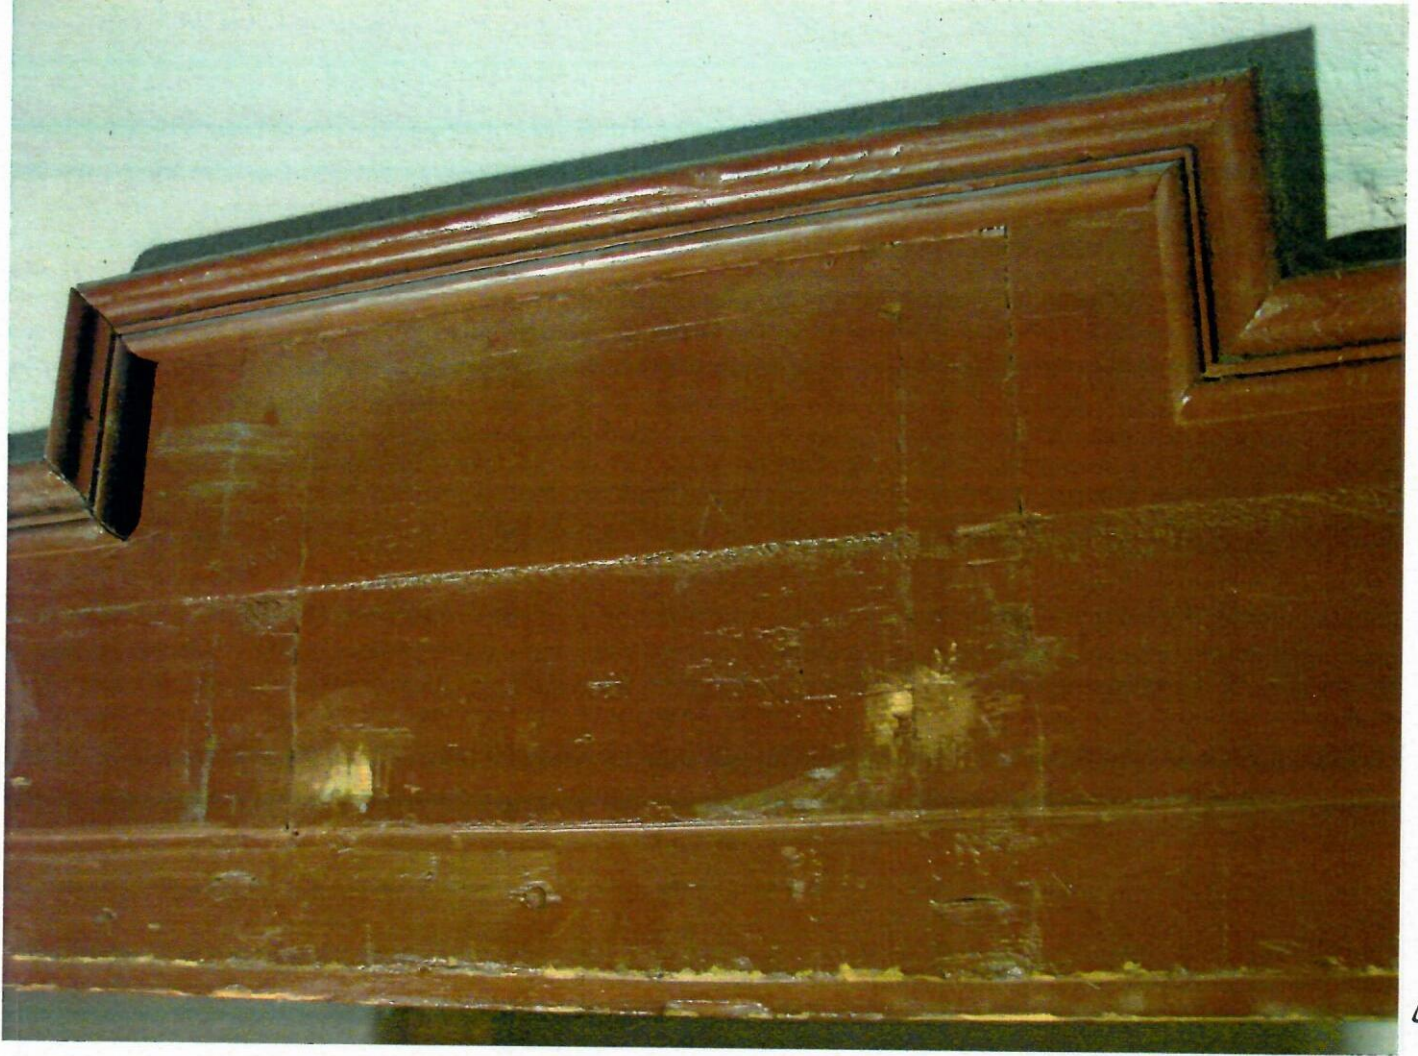
4.

Fot.4. Brzeg. Ratusz. Sala Rajców. Drzwi wejściowe do Sali Rady od strony wnętrza. Widok na obramienie nad drzwiami. Widoczne zarysy po starych konsolach oraz powierzchnia wtórnie malowana.

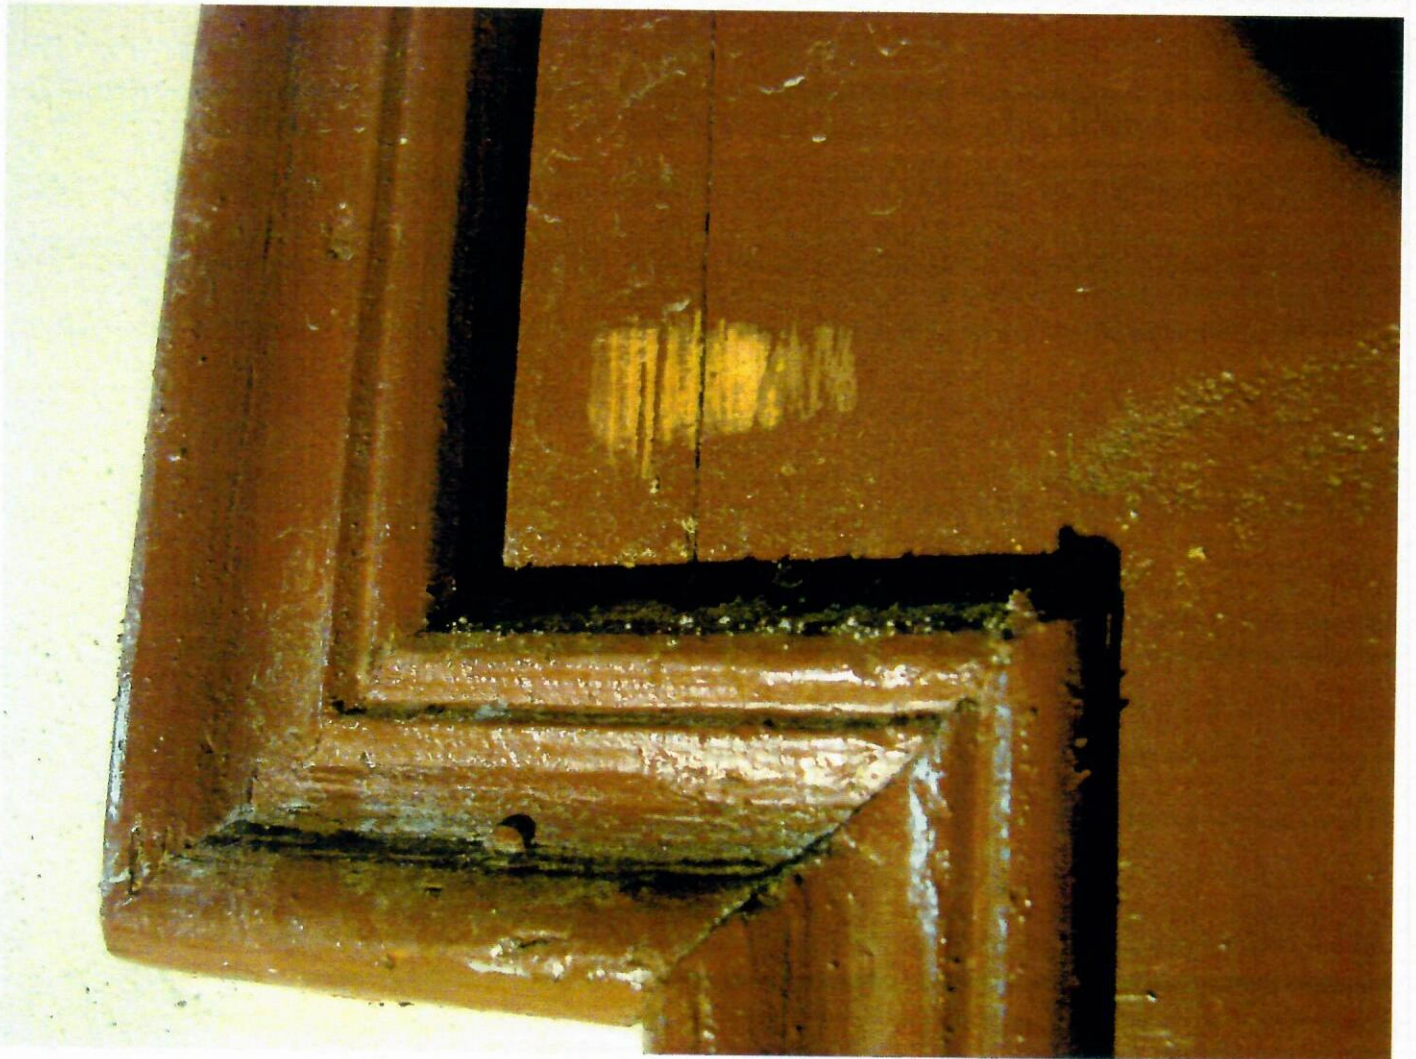
5.

Fot.5. Brzeg. Ratusz. Sala Rajców. Drzwi wejściowe do Sali Rady od strony wnętrza. Widok na obramienie nad drzwiami. Fragment listwowania na brzegach obramienia.

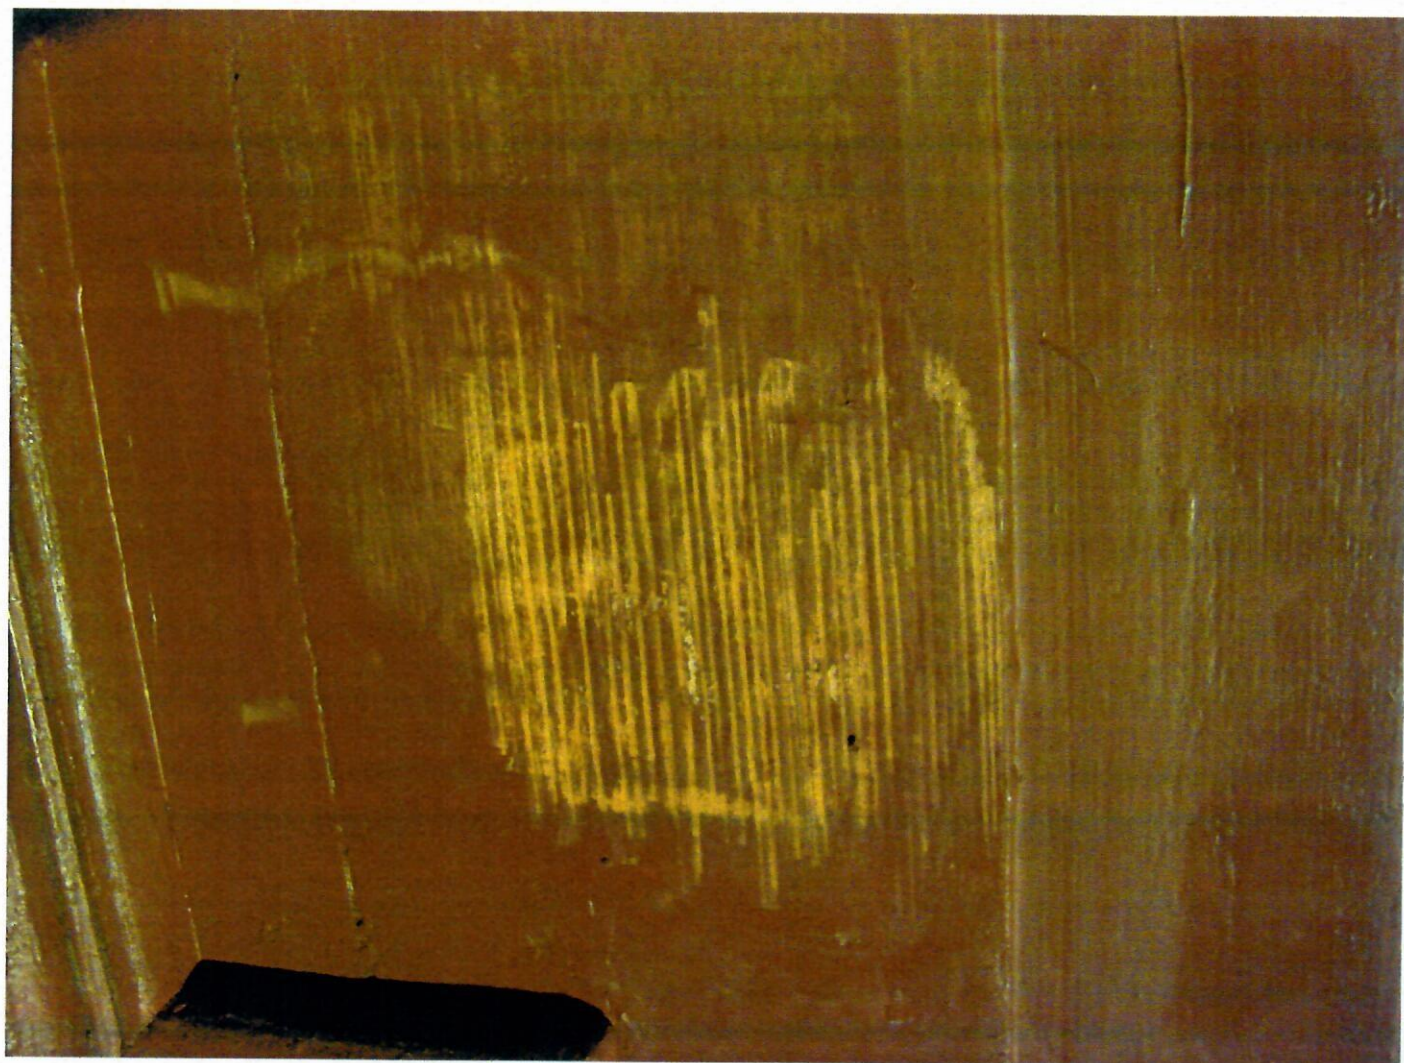
6.

Fot.6. Brzeg. Ratusz. Sala Rajców. Drzwi wejściowe do Sali Rady od strony wnętrza. Widok na obramienie nad drzwiami. Wykonana odkrywka pokazuje brak historycznych nawarstwień na oryginalnym drewnie.

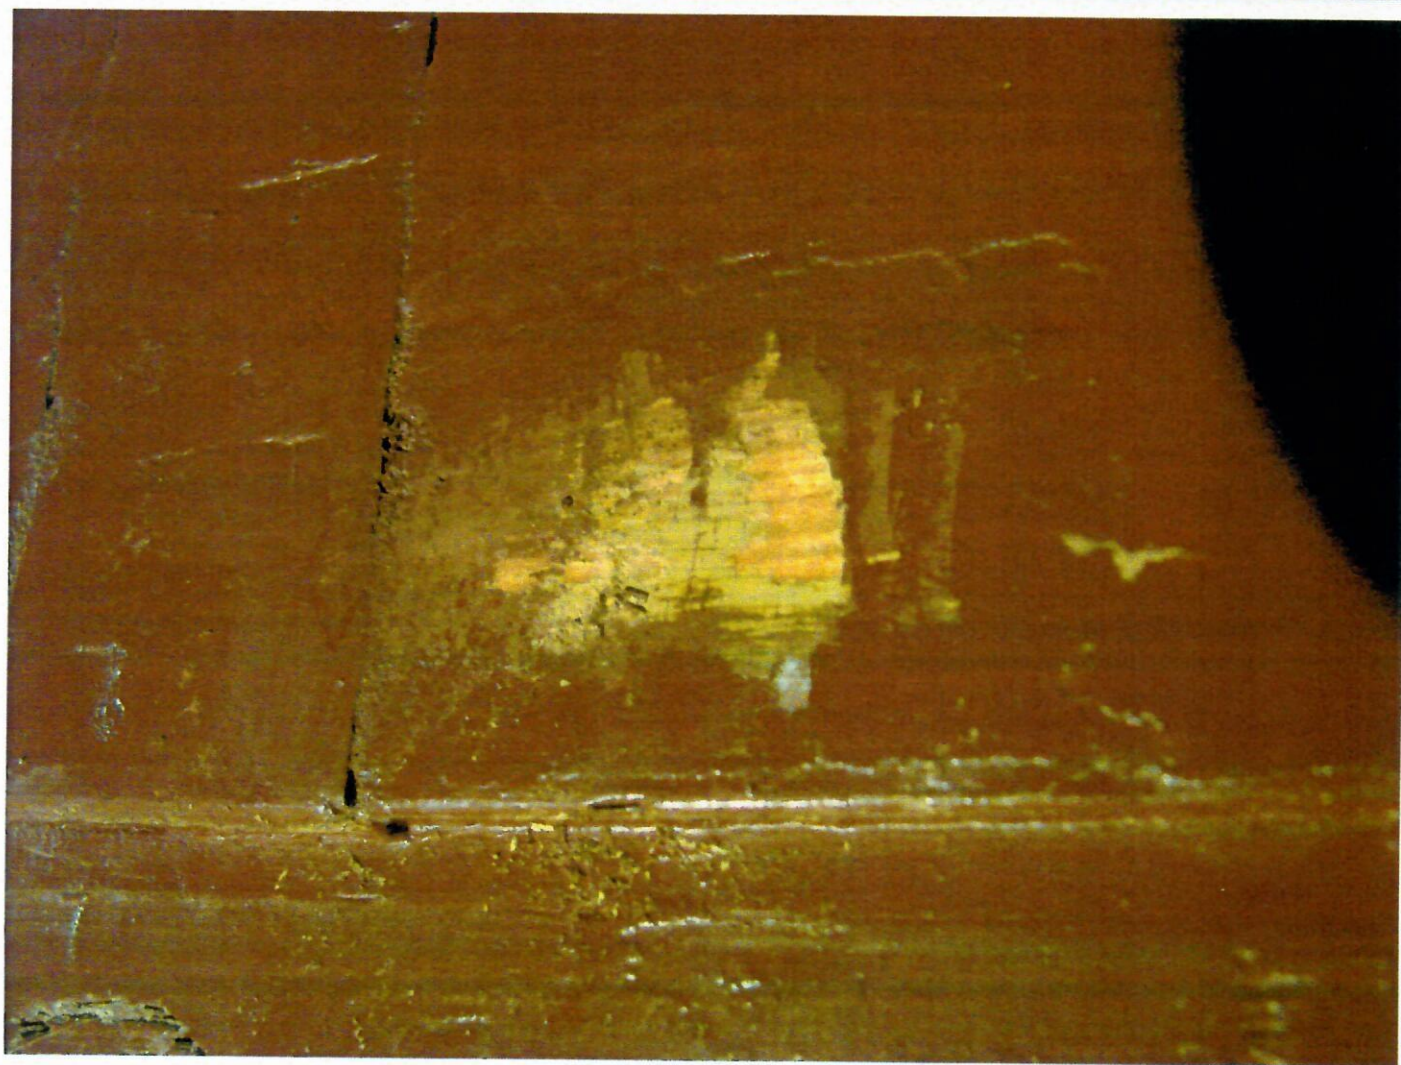
7.

Badania stratygraficzne- Wykonano kilka odkrywek, gdzie odsłonięto pozostałości wcześniejszego gruntowania w kolorze zielonkawym. Widoczne jest jako gruba warstwa, spękana charakterystycznie dla podkładów na spoiwie olejnym. Być może odsłonięcie większych fragmentów w czasie prac konserwatorskich pozwoli na precyzyjniejsze oznaczenie warstwy lub odnalezienie reliktów pierwotnej kolorystyki.

Fot.7. Brzeg. Ratusz. Sala Rajców. Drzwi wejściowe do Sali Rady od strony wnętrza. Widok na obramienie nad drzwiami. Odkrywka odsłania pozostałości wcześniejszego gruntowania.

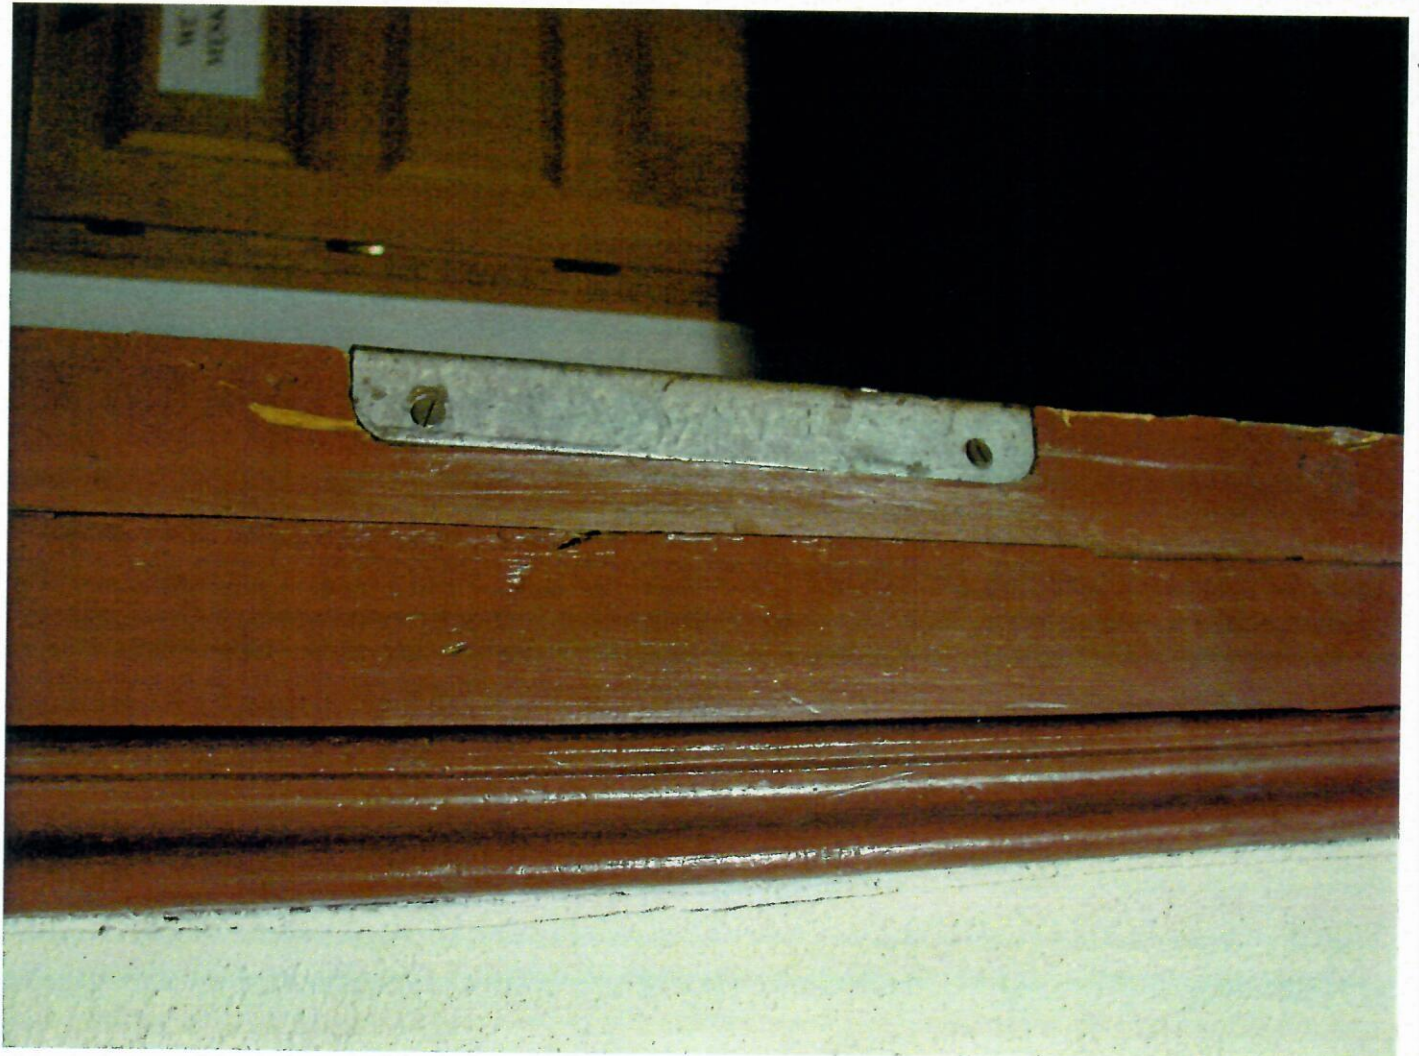
9.

Usunięto stary, kuty zamek zewnętrzny i wmontowano nowy, współczesny z okrągłym szyldem na klucz oraz klamką w kolorze mosiądzu.

1. Usunięcie wtórnych przemalowań olejnych z listwowania wokół drzwi.
2. Wykonanie prac stolarskich przy drewnie związanych z usuwaniem istniejącego zamka, klamki i szyldu.
3. Flekowanie i kitowanie ubytków drewna i pęknięć.
4. Szpachlowanie nierówności szpachlówkami do drewna.
5. Nałożenie podkładu gruntującego wraz ze szlifowaniem i opracowaniem powierzchni. Istotne jest to zwłaszcza przy drewnie dębowym skrzydła drzwi, aby zamaskować charakterystyczną strukturę nieoryginalnego materiału.
6. Malowanie kryjące farbami olejnymi zgodnie z ustaloną kolorystyką.
7. Opracowanie kolorystyczne ozdobnych zawiasów na imitację kutego metalu
8. Prace przy montażu nowego zamka
