BALUSTRADA

OPIS OBIEKTU

TECHNIKA WYKONANIA-BADANIA STRATYGRAFICZNE

PROGRAM KONSERWATORSKI

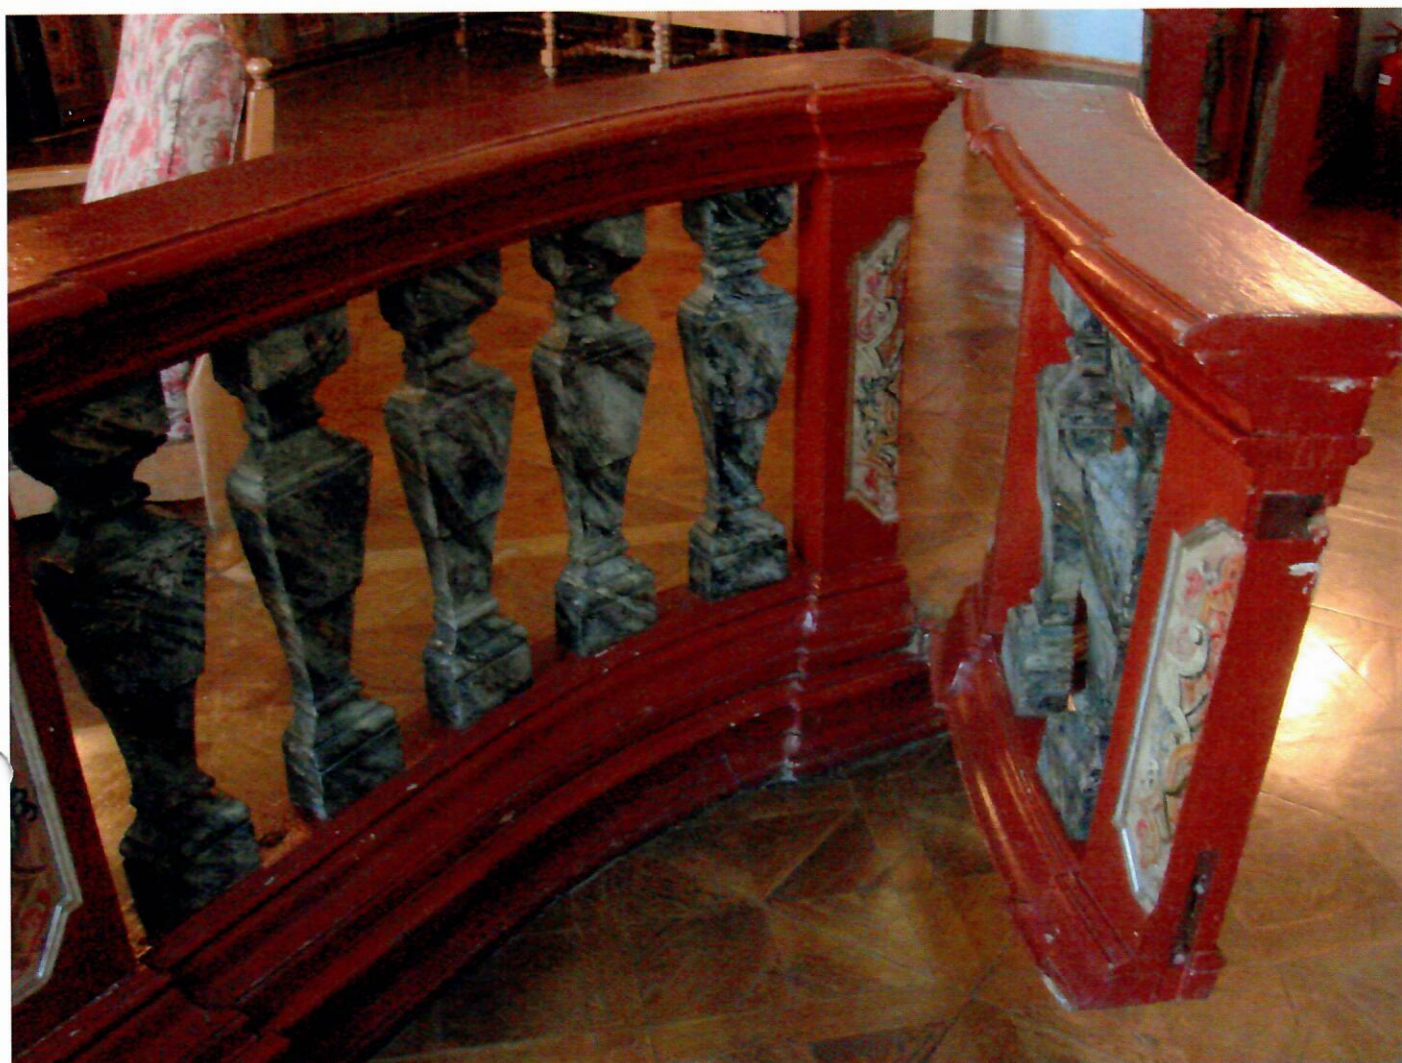
Fot.1. Brzeg. Ratusz. Sala Rajców. Balustrada. Widok ogólny.

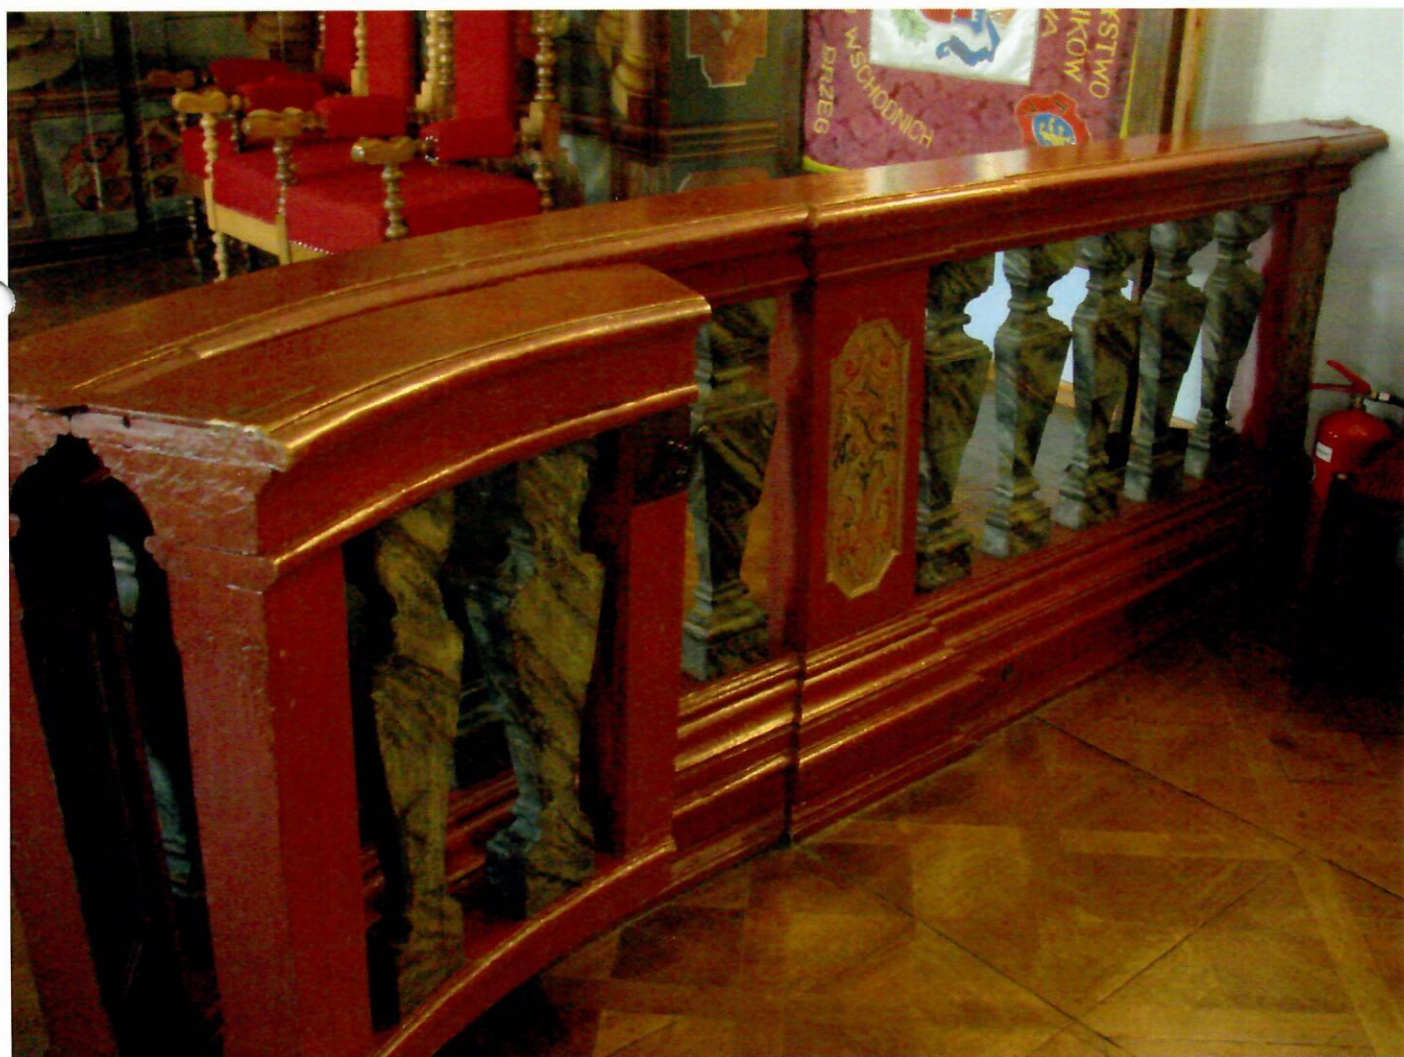
Fot.2. Brzeg. Ratusz. Sala Rajców. Balustrada. Widok ogólny.

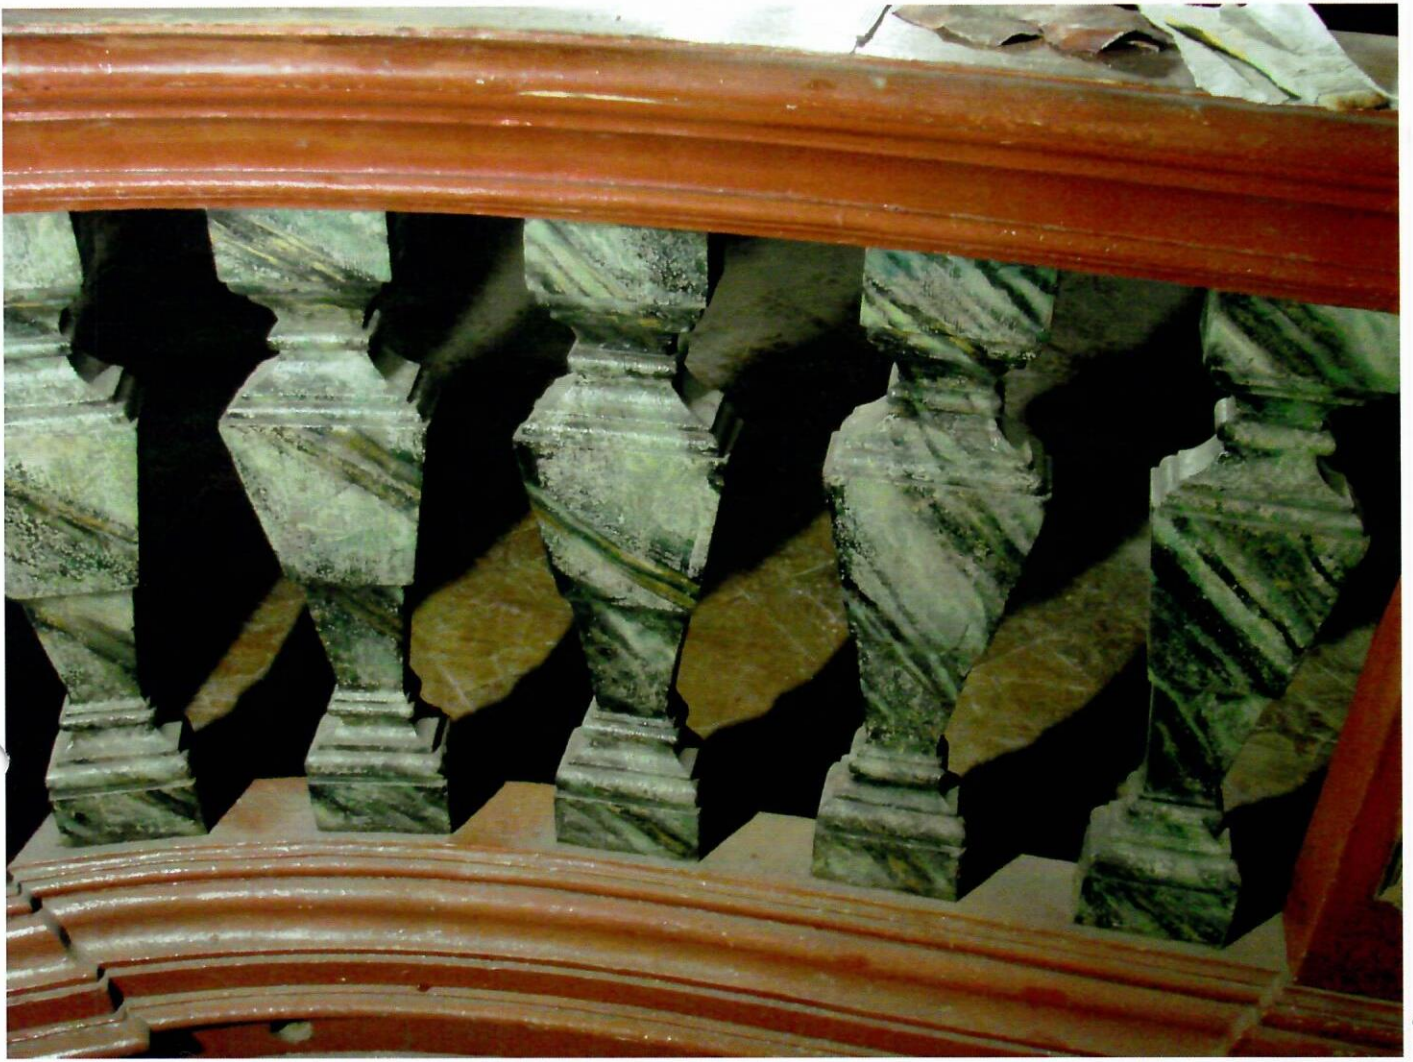
3.

Fot.3. Brzeg. Ratusz. Sala Rajców. Balustrada. Widok na marmoryzowane tralki od strony frontowej.

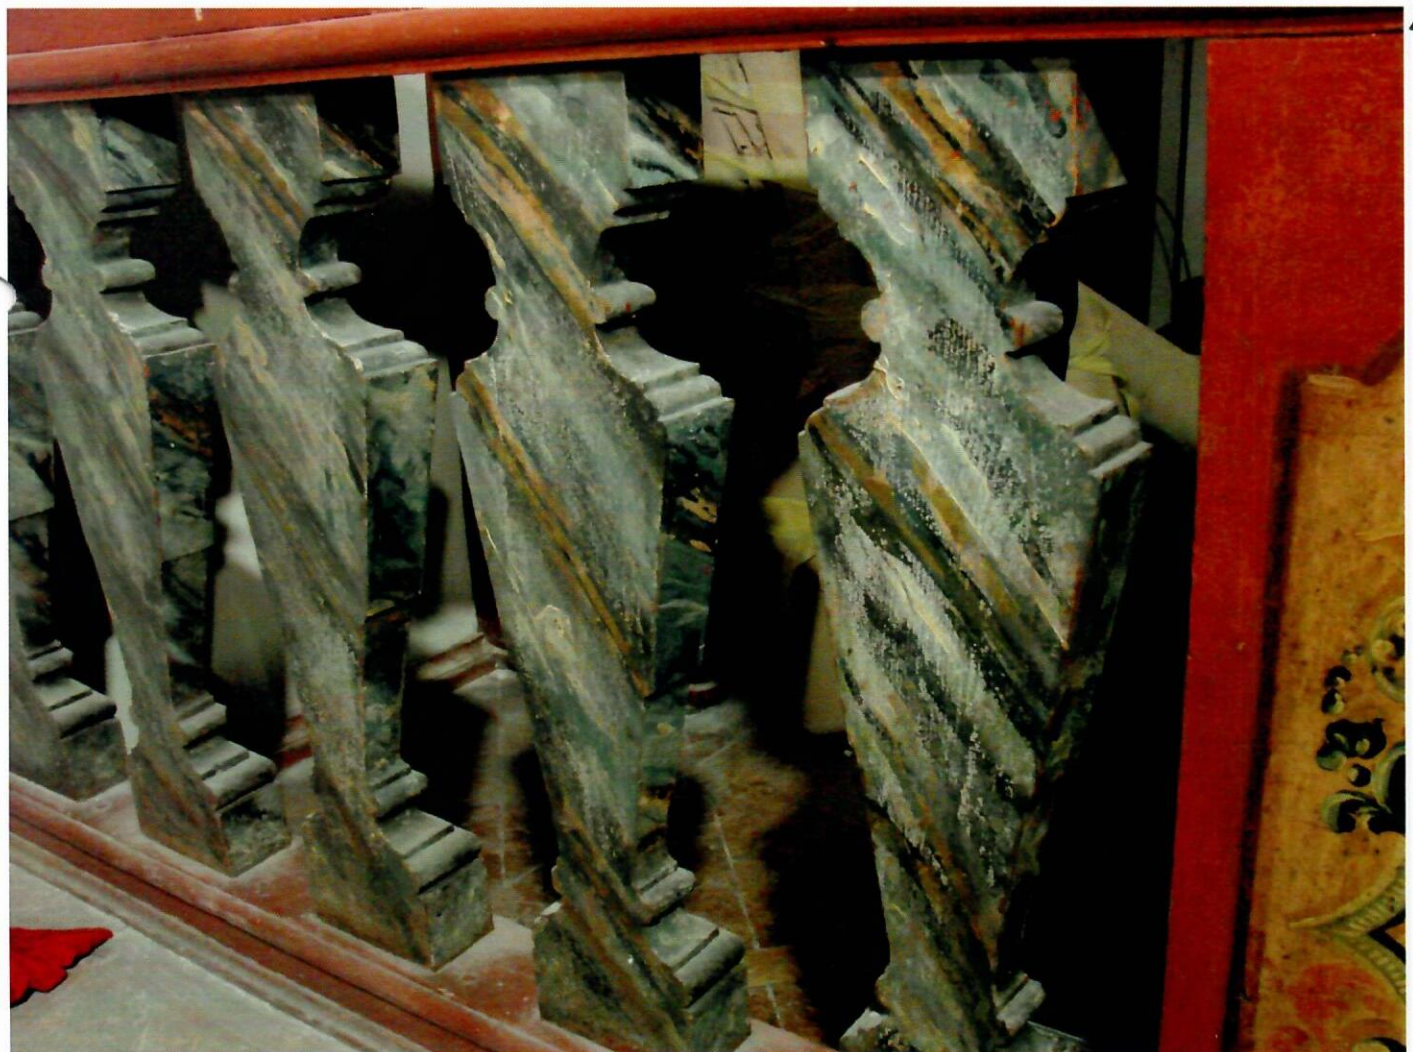
4.

Fot.4. Brzeg. Ratusz. Sala Rajców. Balustrada. Widok na marmoryzowane tralki od strony podestu.

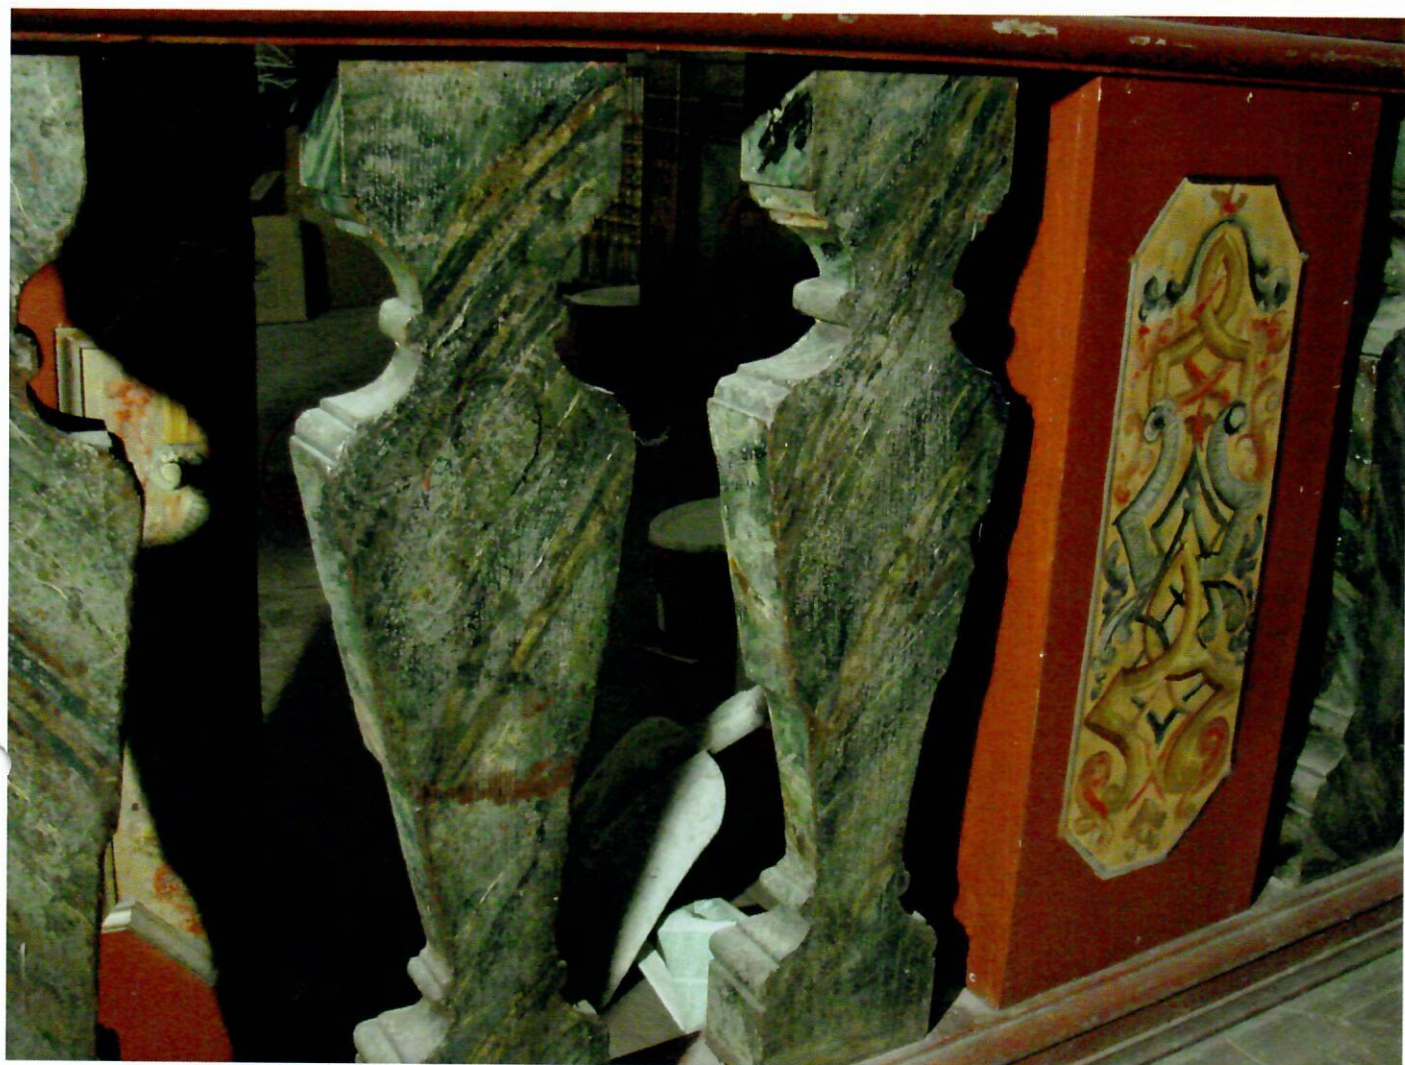
5.

różnią się nieco kształtem i nie posiadają srebrzonego listwowania. Zostały jedynie opracowane schematycznie w sposób malarski, sugerując lekkie cofnięcie płycin w stosunku do zewnętrznych płaszczyzn słupków. W środkowej części płyciny po dwóch stronach centralnej furtki posiadają dwie różne formy. Jedna z nich wydaje się być namalowana wtórnie, co wymaga doprecyzowania w czasie prowadzenia prac konserwatorskich.

Fot.5. Brzeg. Ratusz. Sala Rajców. Balustrada. Widok na marmoryzowane tralki od strony podestu. W głębi widoczna płycina na słupku malowana wtórnie, różniąca się kształtem od pozostałych na tej stronie balustrady.

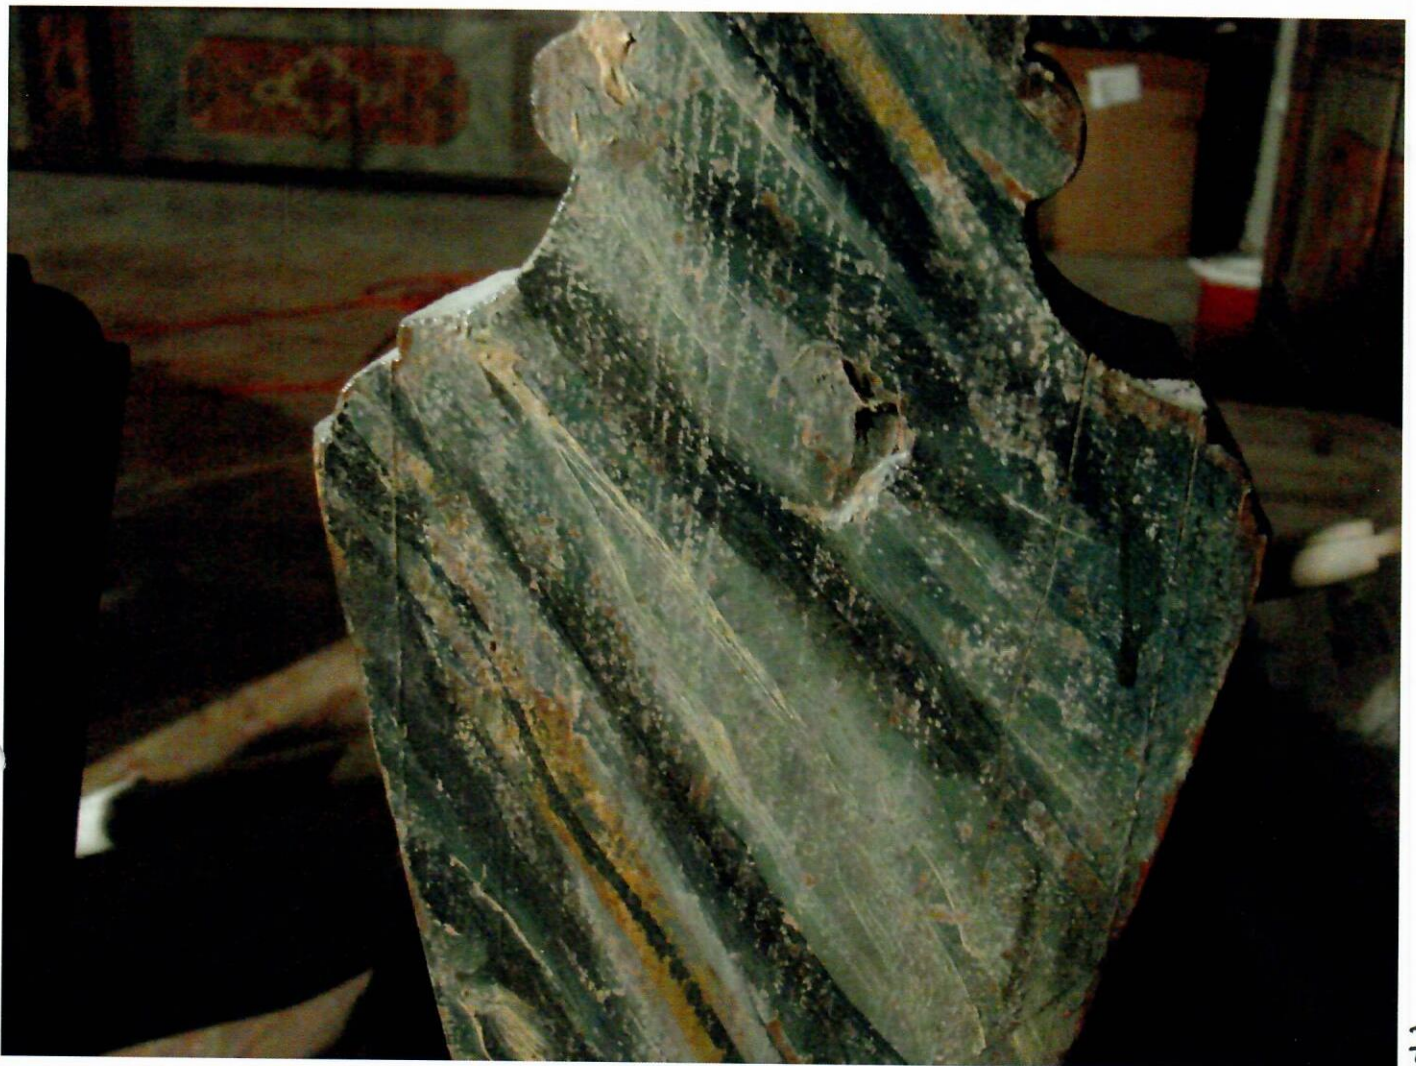
7.

Fot.7. Brzeg. Ratusz. Sala Rajców. Balustrada. Widok na marmoryzowane tralki od strony podestu. Fotografia pokazuje stan zachowania jednej z przykładowych tralek, oraz sposób malowania.

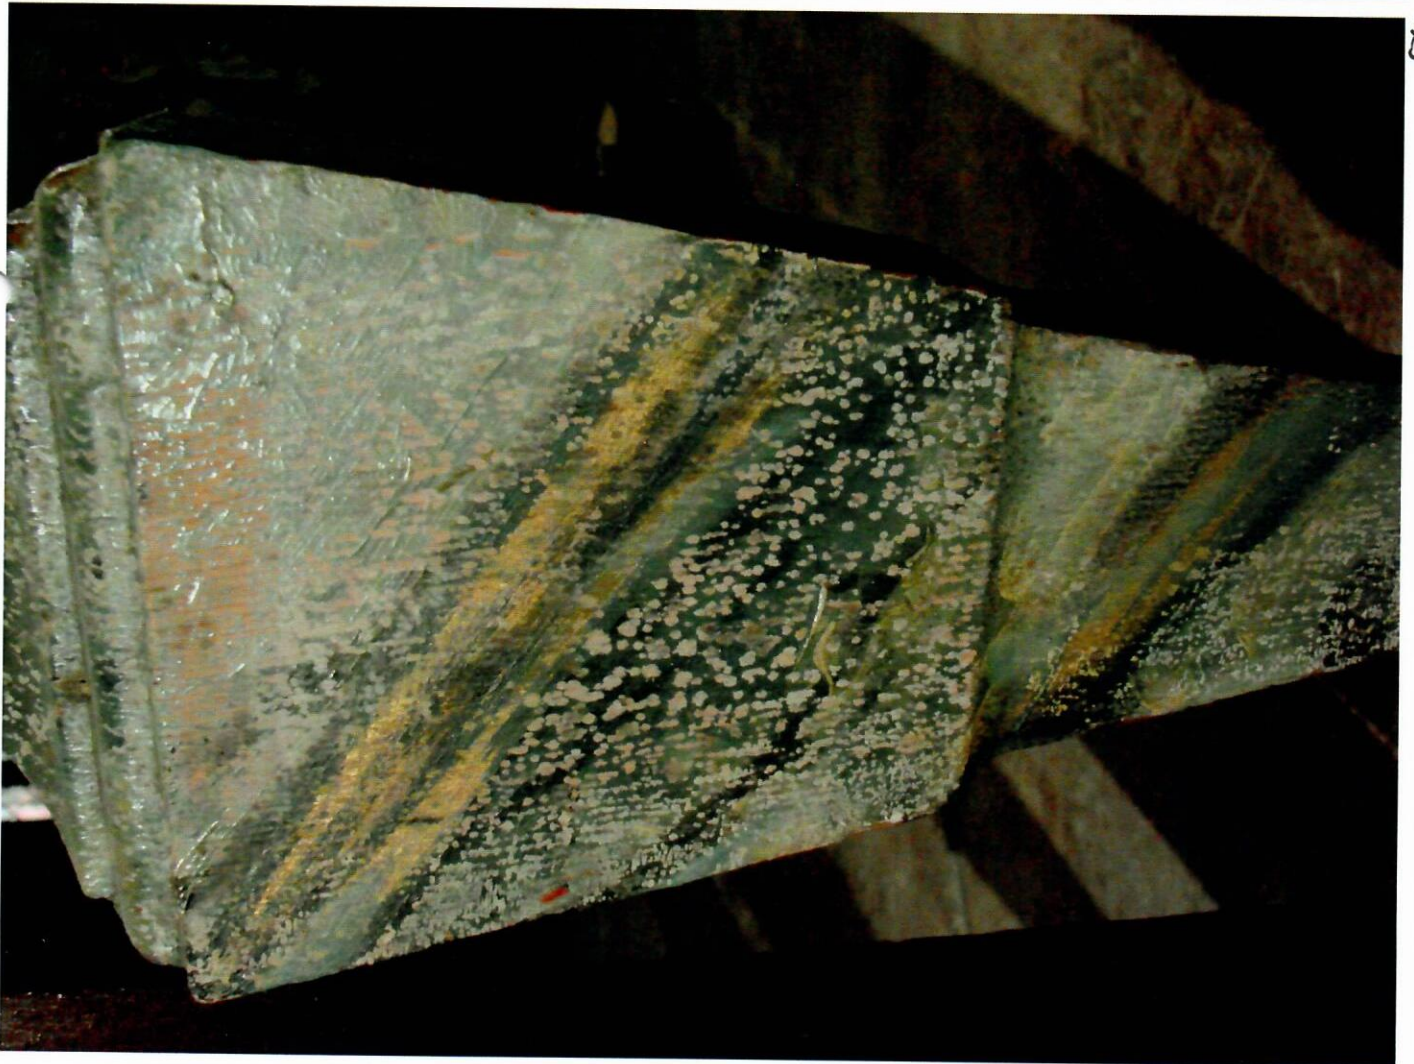
8.

Warstwa malarska oryginalnych tralek jest w złym stanie. Posiada szereg bardzo drobnych ubytków i przetarć na całej powierzchni elementów. Cała powierzchnia jest silnie zakurzona i zabrudzona, pokryta pociemniałym obecnie werniksem.

Fot.8. Brzeg. Ratusz. Sala Rajców. Balustrada. Widok na marmoryzowane tralki od strony frontowej. Pokazano zły stan zachowania oryginalnej malatury z licznymi przetarciami i drobnymi ubytkami. Dodatkowo widoczne poślaczane smugi w rysunku marmoryzacji.

1. Usunięcie nawarstwień kurzu i brudu ściśle przylegających do warstwy malarskiej mechanicznie i przy pomocy odpowiednio dobranych środków powierzchniowo czynnych i środków chemicznych.
2. Uzupełnienie ubytków drewna
 - * przy zastosowaniu fleków drewnianych odpowiednio dobranych pod względem gatunku drewna i przekrojów.
 - * przy użyciu kitów trocinowych lub poliuretanowych i opracowanie powierzchni.
3. Usuwanie przemalowań oraz innych wtórnych nawarstwień mechanicznie lub przy użyciu odpowiednio dobranych środków chemicznych.
4. W przypadku konieczności podklejenie i sprasowanie z podłożem odspajających się w postaci łusek fragmentów warstw gruntu wraz z malaturą. (np. Movilith dm-771,).

7. Wykonanie punktowań, scalenie kolorystyczne oraz ewentualne rekonstrukcje drobnych partii marmoryzacji.

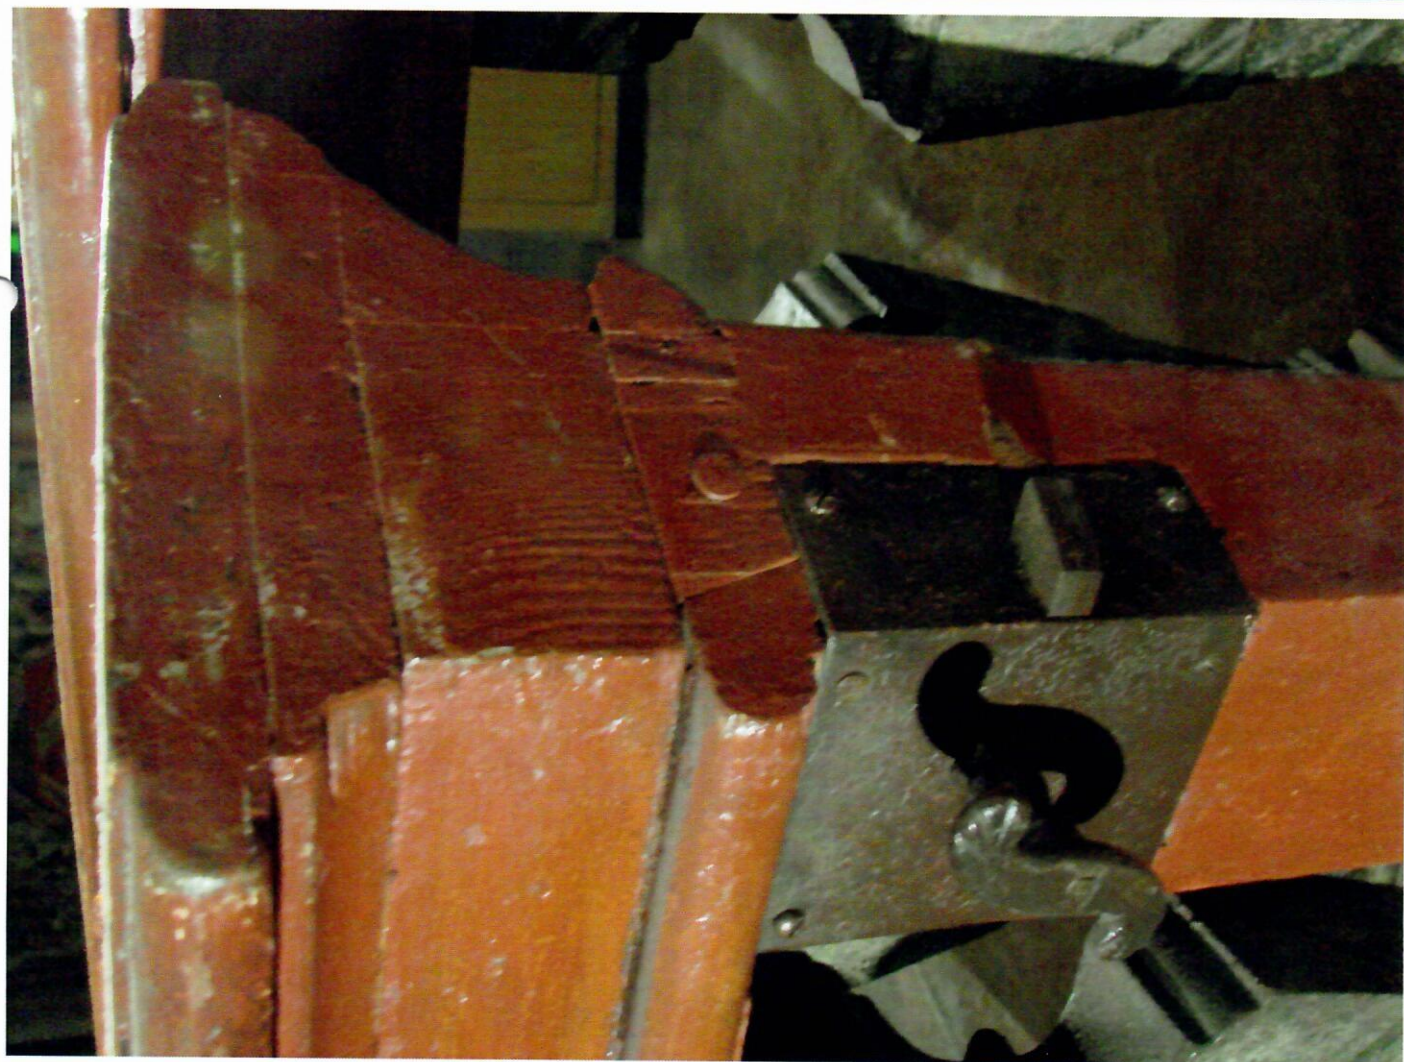
10.

Fot.10. Brzeg. Ratusz. Sala Rajców. Balustrada. Widok na fragment furtki ze starym zamkiem wraz z klamką.

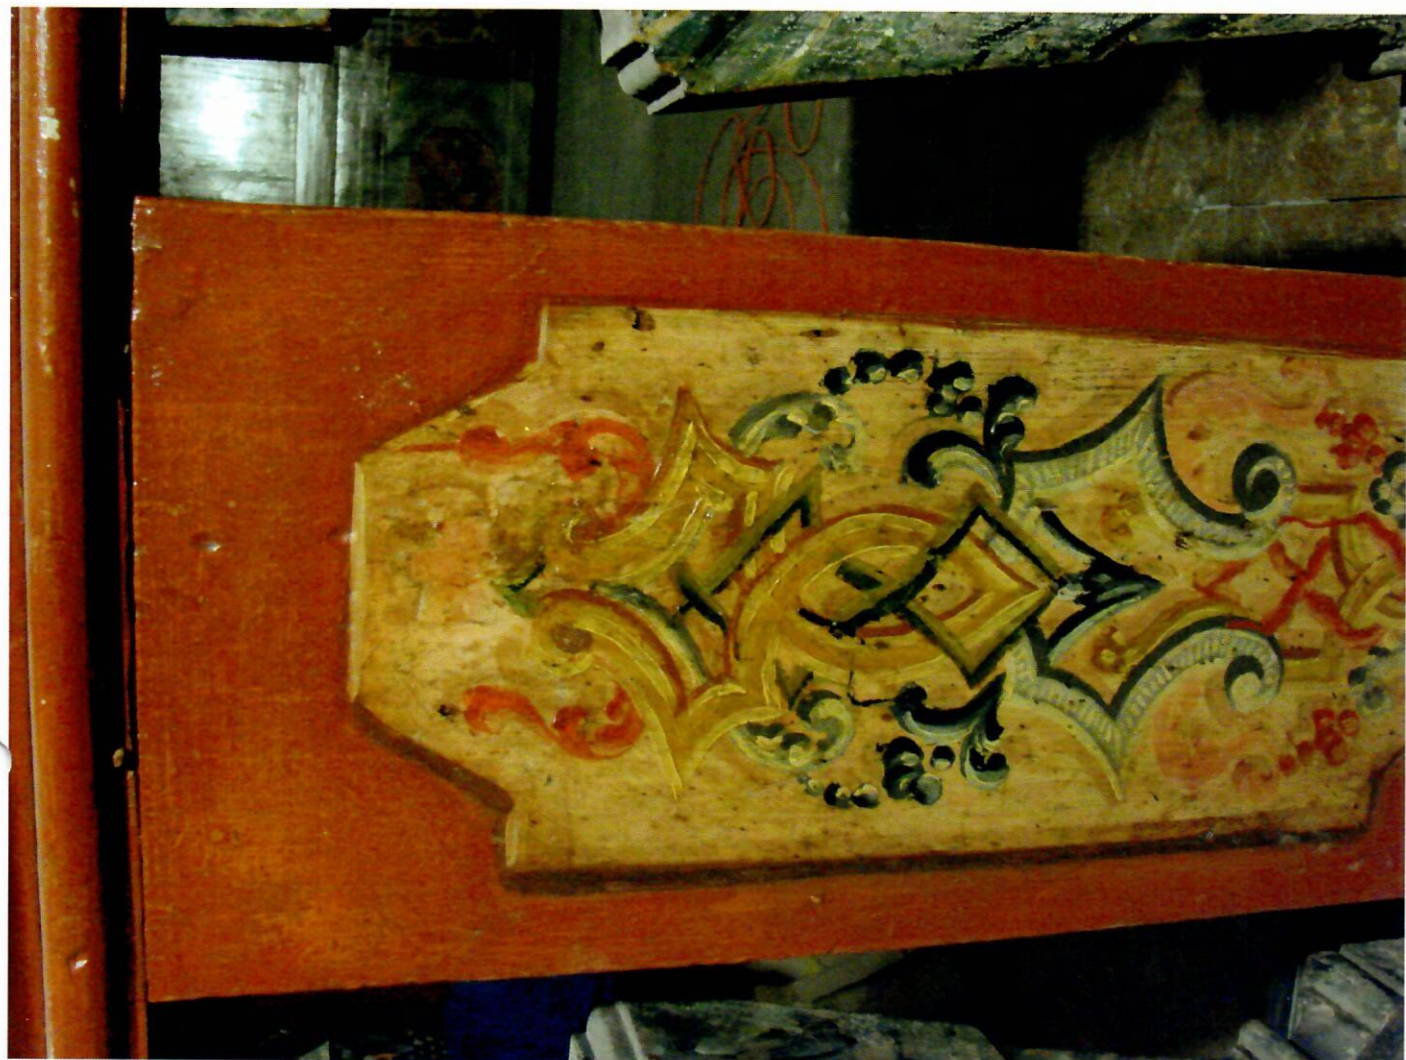
11.

Fot.11. Brzeg. Ratusz. Sala Rajców. Balustrada. Widok na płycinę pomiędzy tralkami od strony podestu po lewej stronie furtki. Płycina najpewniej oryginalna.

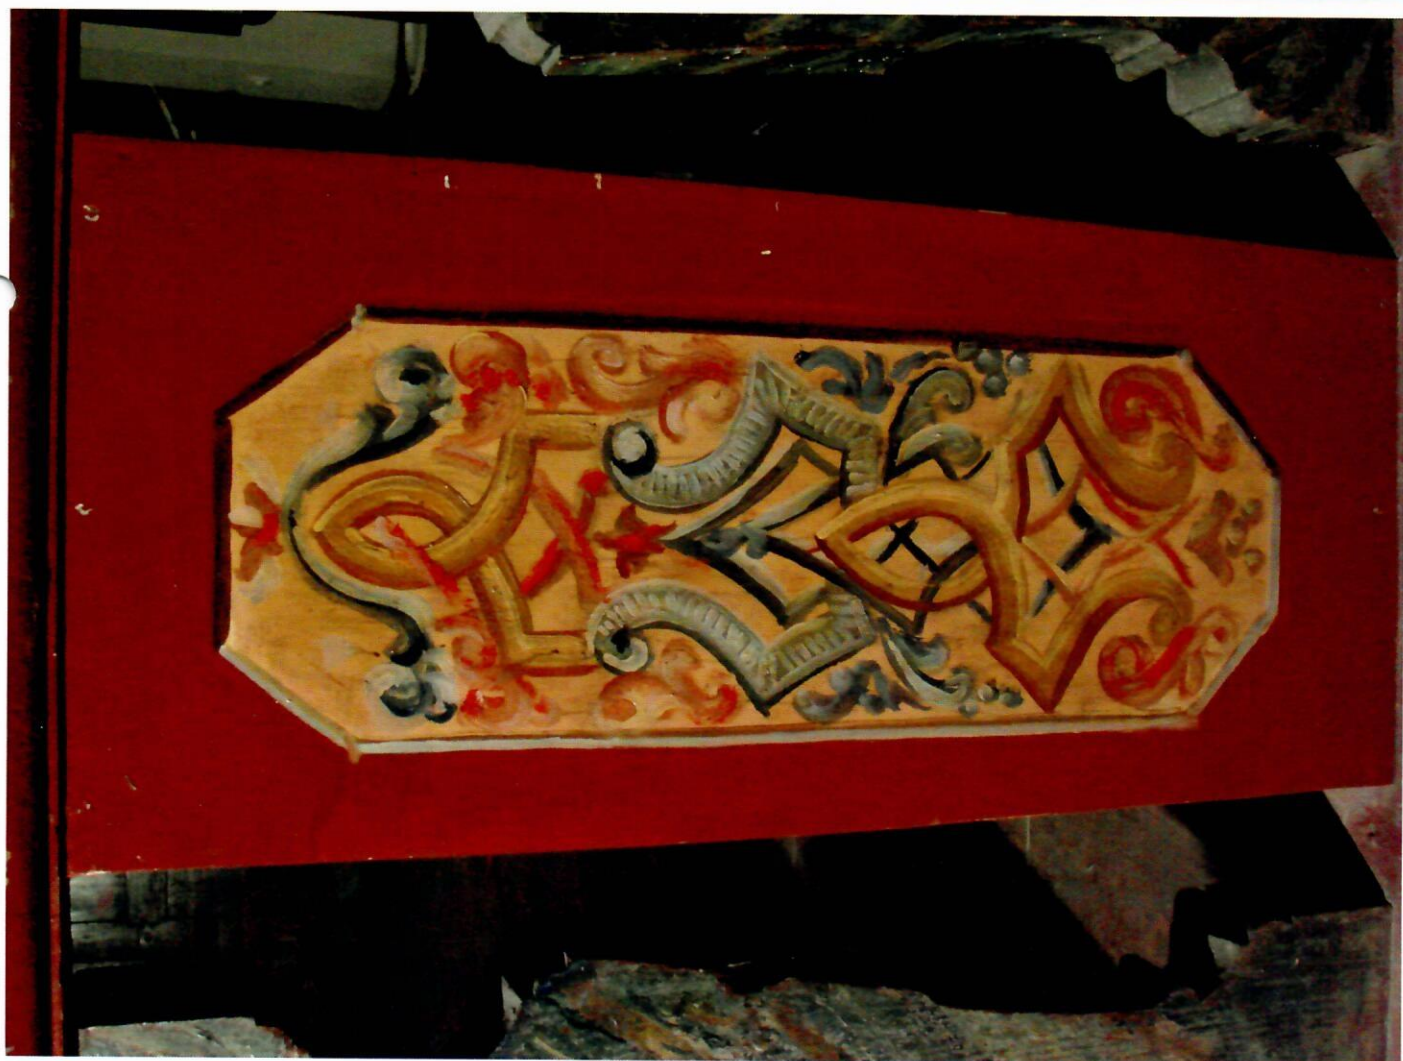
12.

Fot.12. Brzeg. Ratusz. Sala Rajców. Balustrada. Widok na płycinę pomiędzy tralkami od strony podestu po prawej stronie furtki. Płycina prawdopodobnie wtórna.

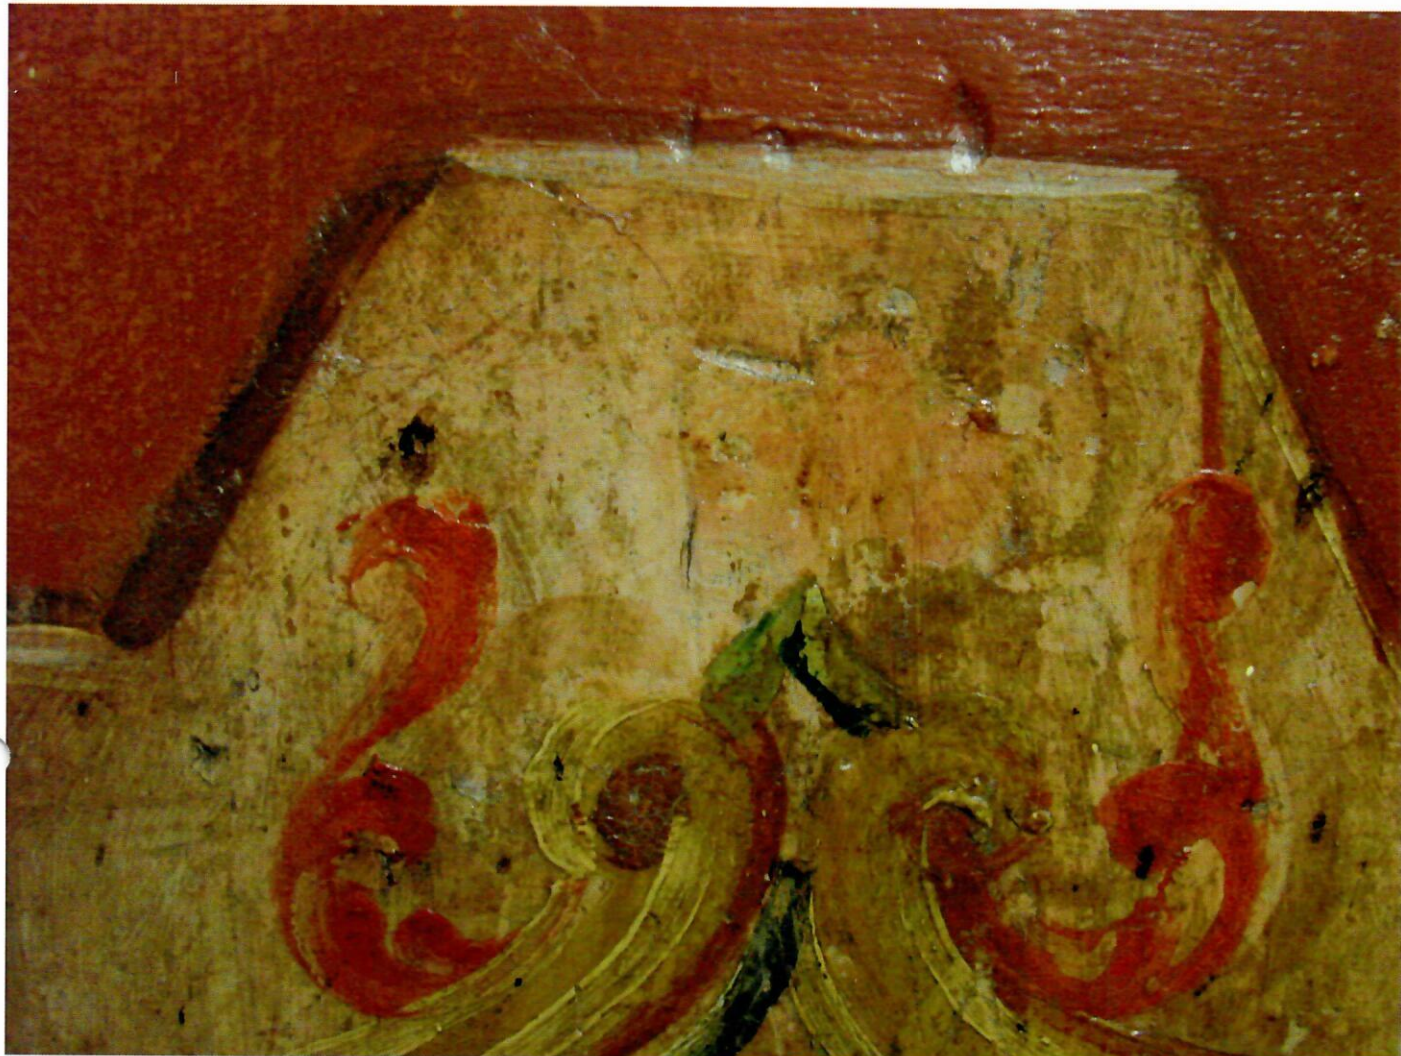
13.

Fot.13. Brzeg. Ratusz. Sala Rajców. Balustrada. Widok na oryginalną płycinę pomiędzy tralkami od strony podestu. Widoczny stan zachowania warstwy malarskiej i sposób malowania oryginału.

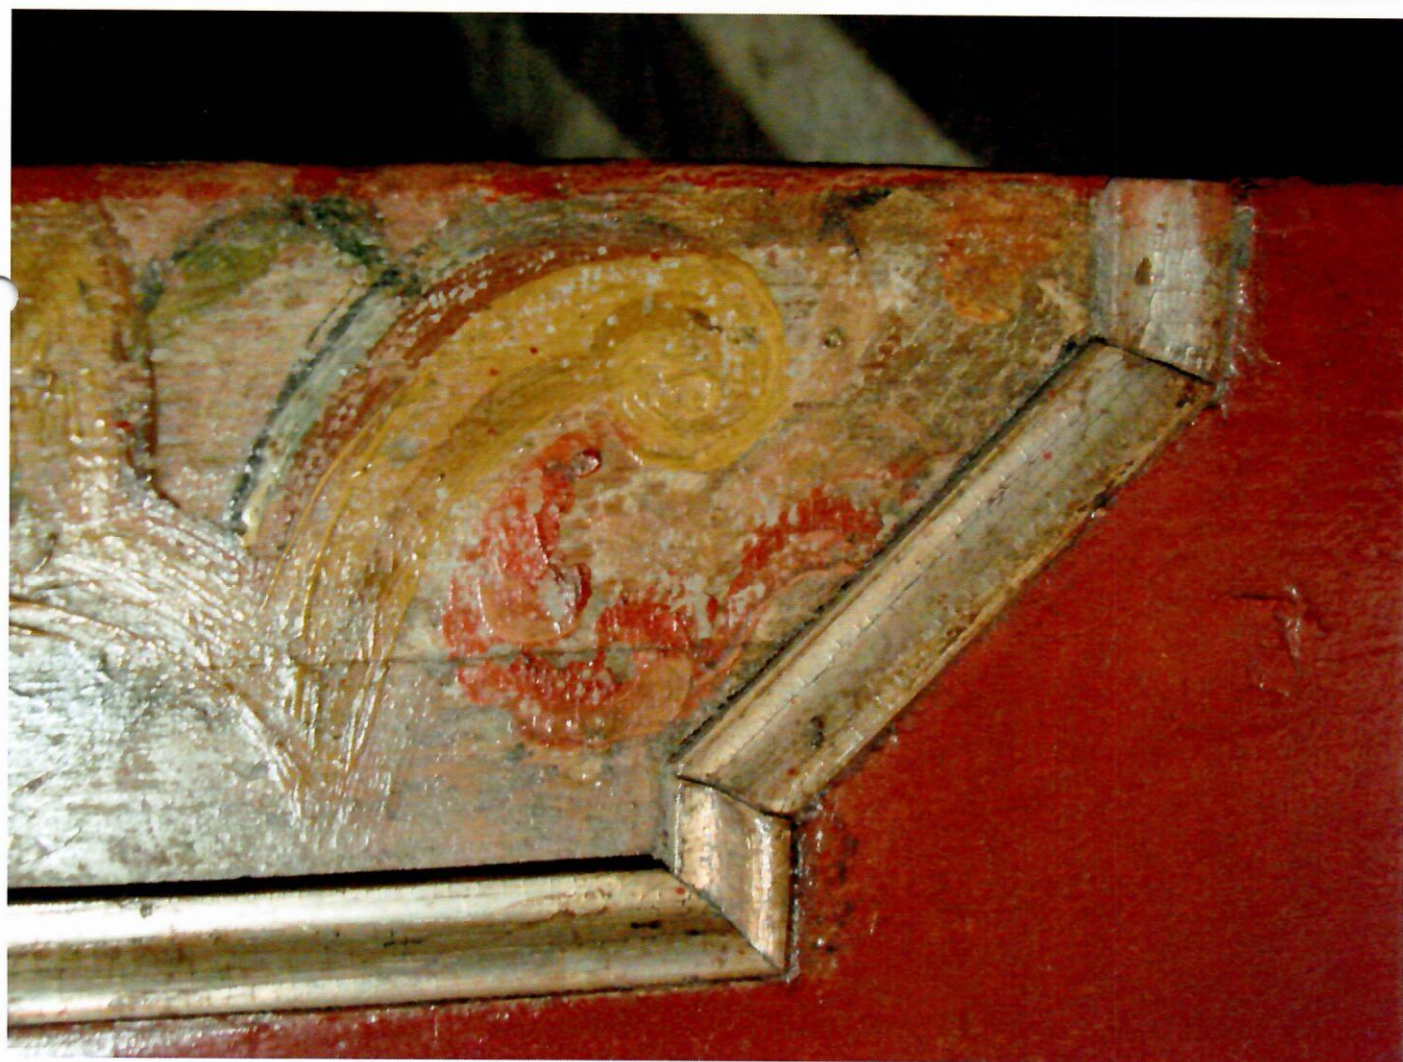
14.

Malowane płyciny posiadają kształt wydłużonych wertykalnie ośmioboków. Na brzegach ozdobione są cienkimi listewkami o delikatnym profilu w kształcie simy, srebrzonymi płatkami srebra na poler, obecnie zmatowiałe. Na płycinach ornamenty. Wykonane są w technice olejnej na jasnougrowym tle. Malowane swobodnie, a'la prima, grubą farbą z widocznymi, delikatnymi impastami. Utrzymane w konwencji przenikających się wstęg oraz wolut wraz ze stylizowanymi motywami liści akantu z delikatnym modelunkiem światłocieniowym wykonanym w kolorach bieli i czerni. Motywy utrzymane w kolorystyce brązowo-szarej z podrysowaniami czerwonymi ożywiającymi monochromatyczną tonację całości. Szerokie słupki wokół płycin malowane obecnie wtórnie w kolorze ceglastym. Całość nawiązuje formą i kolorystyką do analogicznych motywów na malowanych szafach przyściennych wokół całej Sali umieszczonych w części cokołowej dekoracji szaf.

Fot.14. Brzeg. Ratusz. Sala Rajców. Balustrada. Widok na oryginalną płycinę pomiędzy tralkami od strony frontowej. Widoczny stan zachowania warstwy malarskiej i sposób malowania oryginału. Fotografia pokazuje także srebrzone listwy wokół płyciny.

9. Wykonanie prac przy srebrzonych listwach

- * usunięcie lakieru ze srebra

- * zeszlifowanie srebrzeń wraz z warstwą powierzchni gruntu i przeolejonym pulmentem.

- * nałożenie gruntu klejowo-kredowego wraz z warstwami nowego pulmentu.

- * srebrzenie srebrem płatkowym na poler.

- * opracowanie srebrzeń w kontekście wykonanej malatury.

- * zabezpieczenie srebra szelakiem

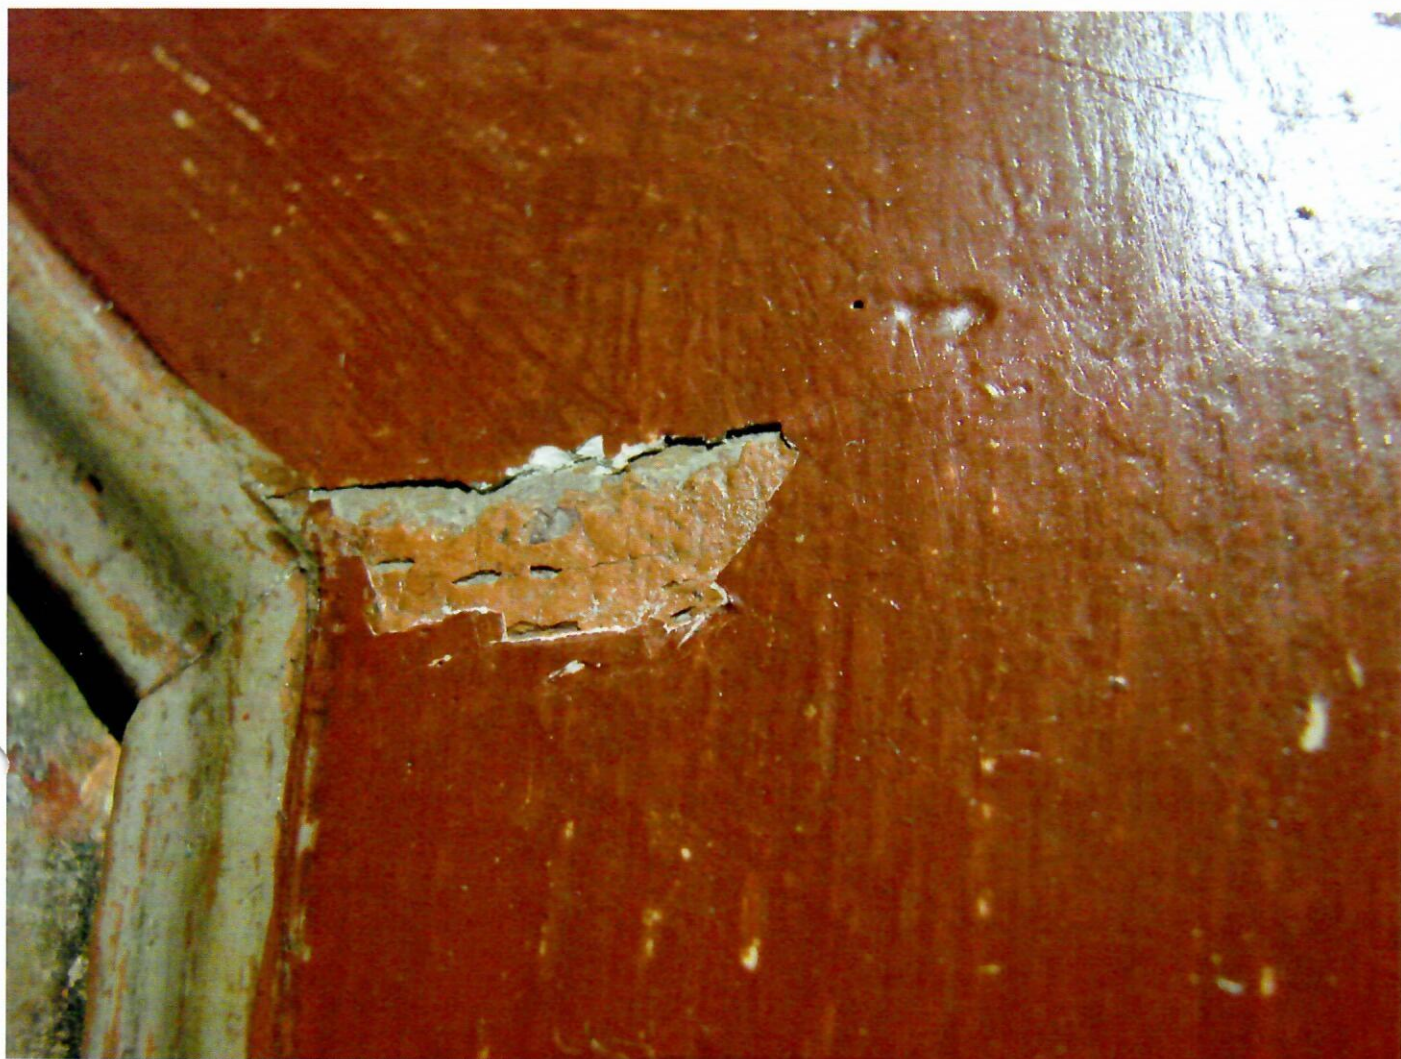
Pierwszą, odsłoniętą malaturą z czasów pierwotnego wystroju jest warstwa, najpewniej w technice olejnej w kolorze rozbielonej, przełamanej czerwieni w odcieniu ceglastym. Warstwa ta znajduje się na szarym gruncie lub farbie w kolorze szarym odsłoniętej pod spodem. Ocena pochodzenia i chronologii tych warstw wymaga doprecyzowania w toku dalszych prac przy obiekcie. Kolorystyka szarości i czerwieni jest zbliżona do tej widocznej w partiach cokołowych malowanych szaf. Ta na balustradzie mogła być zatem opracowana warstwowo dostosowując ją w trakcie malowania do całego wystroju Sali Rady.

Fot.15. Brzeg. Ratusz. Sala Rajców. Balustrada. Widok na oryginalną płycinę pomiędzy tralkami od strony frontowej. Makrofotografia pokazuje odkrywkę na ceglastym tle. Pod obecnie widoczną malaturą na białym podkładzie widoczny pierwotny kolor balustrady w tonacji rozbielonej, przełamanej czerwieni. Kolor nawiązuje do czerwieni malowanej na szafach w partiach cokołu. Warstwa widocznej na odkrywce malatury naniesiona na szarym podkładzie odsłoniętym pod spodem.

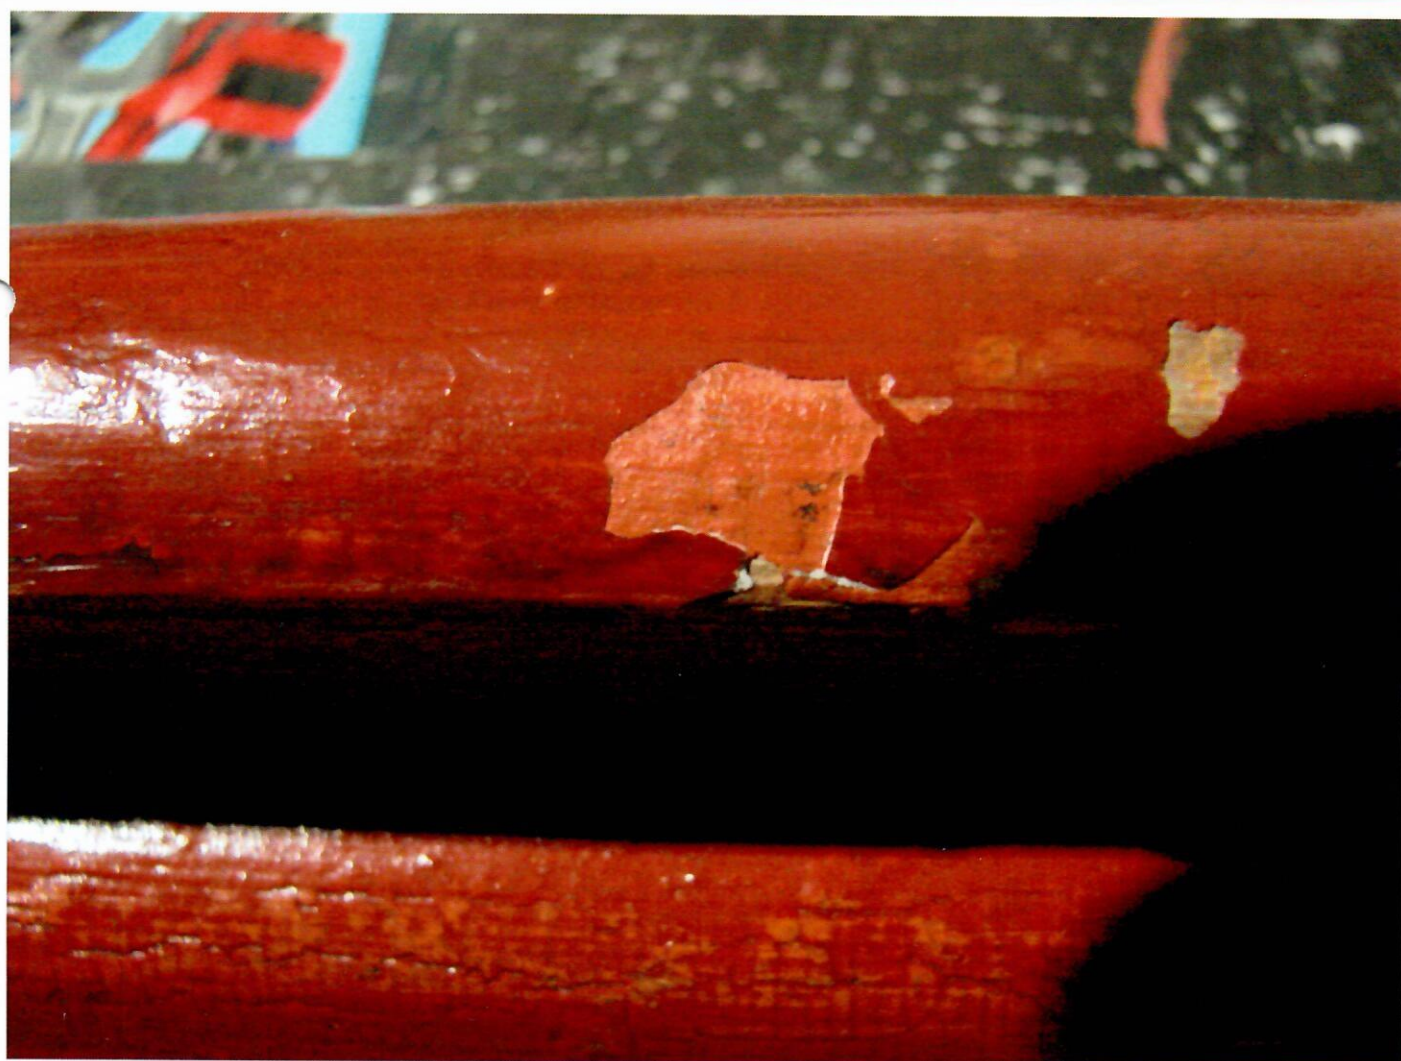
Fot.16. Brzeg. Ratusz. Sala Rajców. Balustrada. Widok na pochwyty. Makrofotografia pokazuje odkrywkę na ceglastym tle. Pod obecnie widoczną malaturą widoczny pierwotny kolor balustrady w tonacji rozbielonej, przełamanej czerwieni.
