BALUSTRADA

OPIS OBIEKTU

TECHNIKA WYKONANIA-BADANIA STRATYGRAFICZNE

PROGRAM KONSERWATORSKI

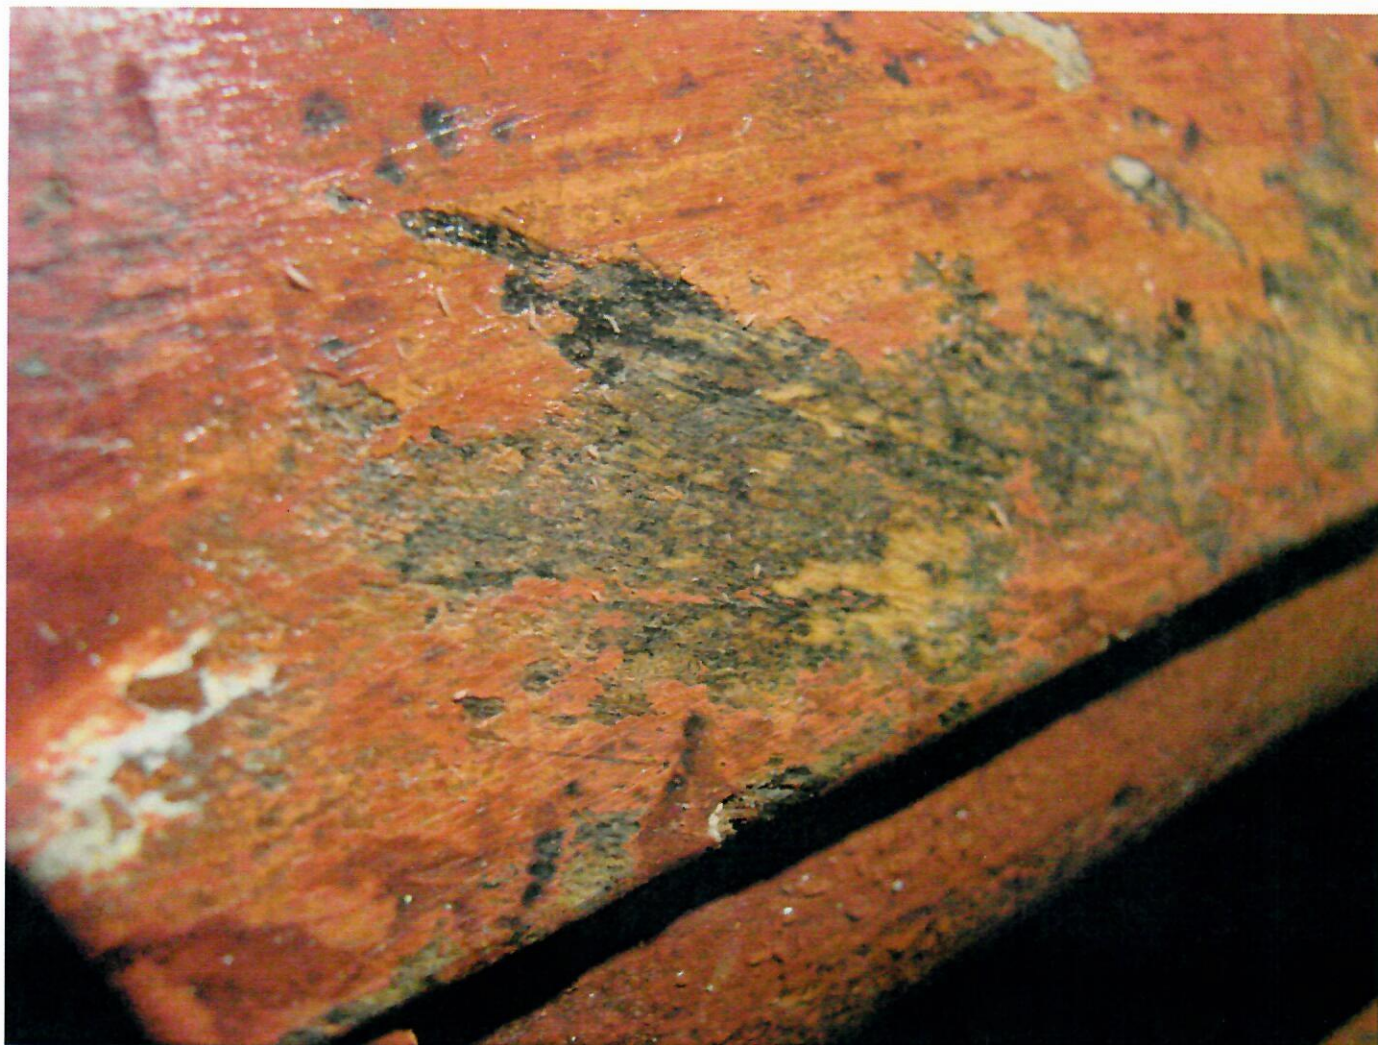
17.

Potwierdzeniem warstwowego opracowania kolorystyki mogą być odkrywki wykonane na pochwyicie balustrady. Pod obecnie widoczną, wtórną, czerwoną monochromią na białym gruncie odstonięto szarą malaturę na kremowym podkładzie, a na górnej płaszczyźnie pochwyty kolor szaro-czarny, który mógł nawiązywać pierwotnie do marmoryzacji.

Fot.17. Brzeg. Ratusz. Sala Rajców. Balustrada. Widok na pochwyty. Makrofotografia pokazuje przetarcia na górnej części pochwyty. Pod obecnie eksponowaną, ceglastą malaturą widoczna wcześniejsza, ciemnoszara warstwa malarska, która nawiązuje do szarej marmoryzacji oryginału.

Na pewno należy skorygować marmoryzację trzech tralek na węższym, przyokiennym boku balustrady. Należy usunąć przemalowania z pochwyty balustrady, cokołu i prostokątnych słupków z malowanymi ornamentami. Nie wykluczone, że w czasie usuwania przemalowań z powierzchni poręczy w miejscach, na których stały pierwotnie putta i ozdobne kraty będą ślady po montażowe i być może jakieś wskazówki co do pierwotnego sposobu montażu.

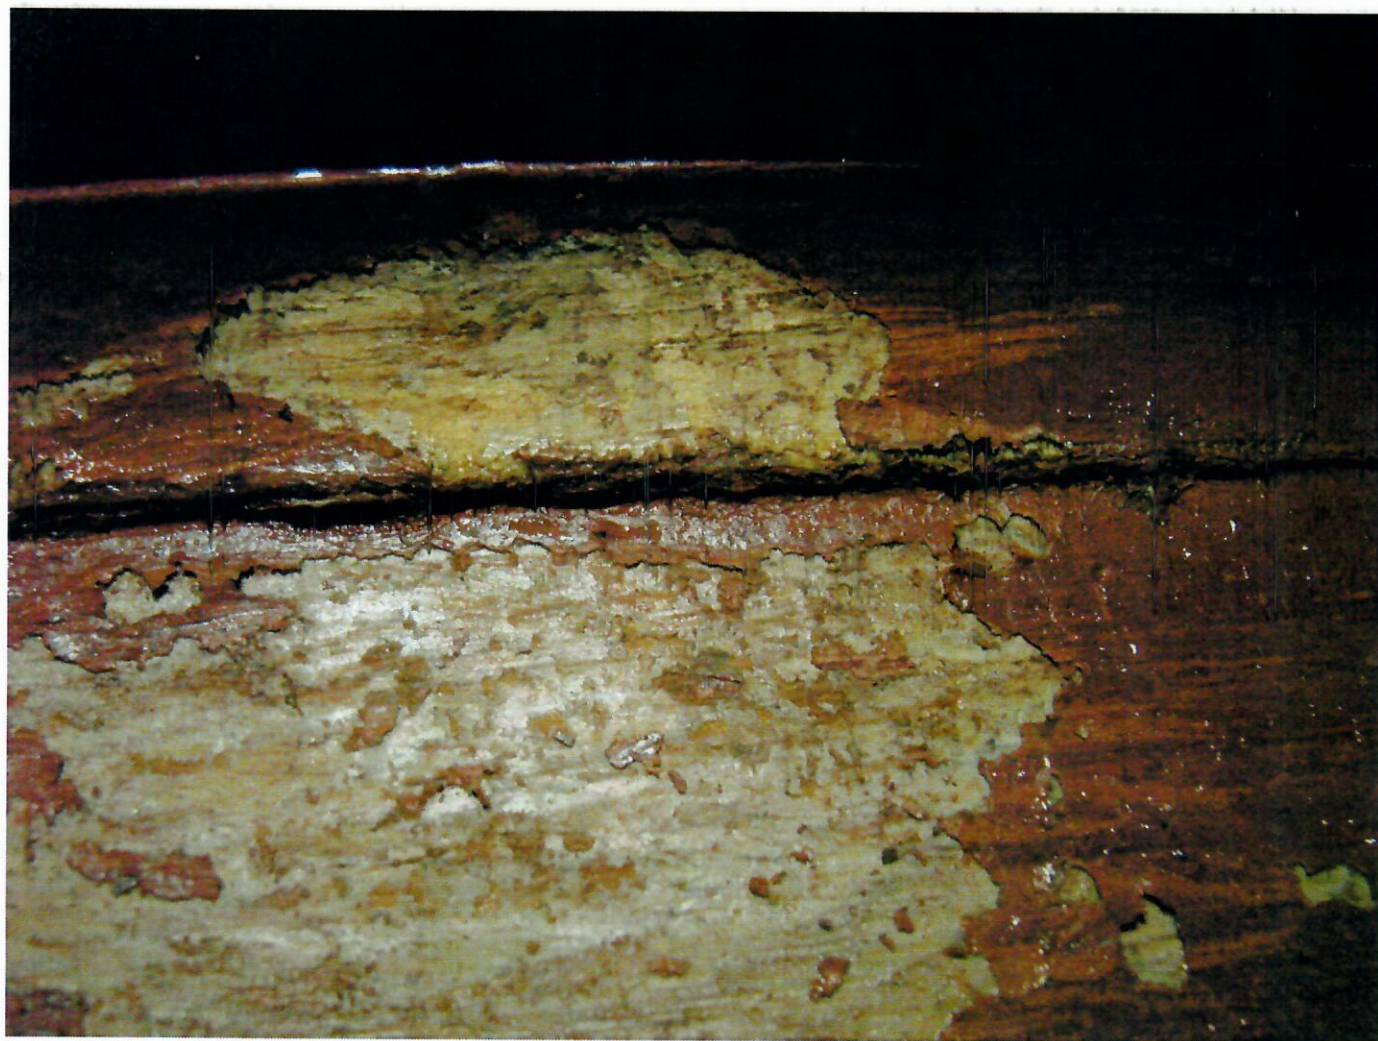
18.

Fot.18. Brzeg. Ratusz. Sala Rajców. Balustrada. Widok na pochwyty. Makrofotografia pokazuje odkrywkę na profilowanych powierzchniach bocznych. Pod obecnie eksponowaną, ceglastą warstwą odsłonięto relikty starej malatury na kremowym, przeklejonym gruncie, najpewniej z czasów oryginalnej dekoracji Sali.
