**INWENTARYZACJA
ARCHITEKTONICZNO-BUDOWLANA
BUDYNKU MIESZKALNEGO JEDNORODZINNEGO NR 100
ZLOKALIZOWANEGO NA DZIAŁCE NR 524
POŁOŻONEJ W MIEJSCOWOŚCI GOSPRZYDOWA
GMINA GNOJNIK, POWIAT BRZESKI**

Brzesko, 31 marzec 2023 r.

Tematem niniejszego opracowania jest inwentaryzacja architektoniczno-budowlana budynku mieszkalnego jednorodzinnego Nr 100 zlokalizowanego na działce nr 524 położonej w miejscowości Gosprzydowa, Gmina Gnojnik, powiat brzeski.

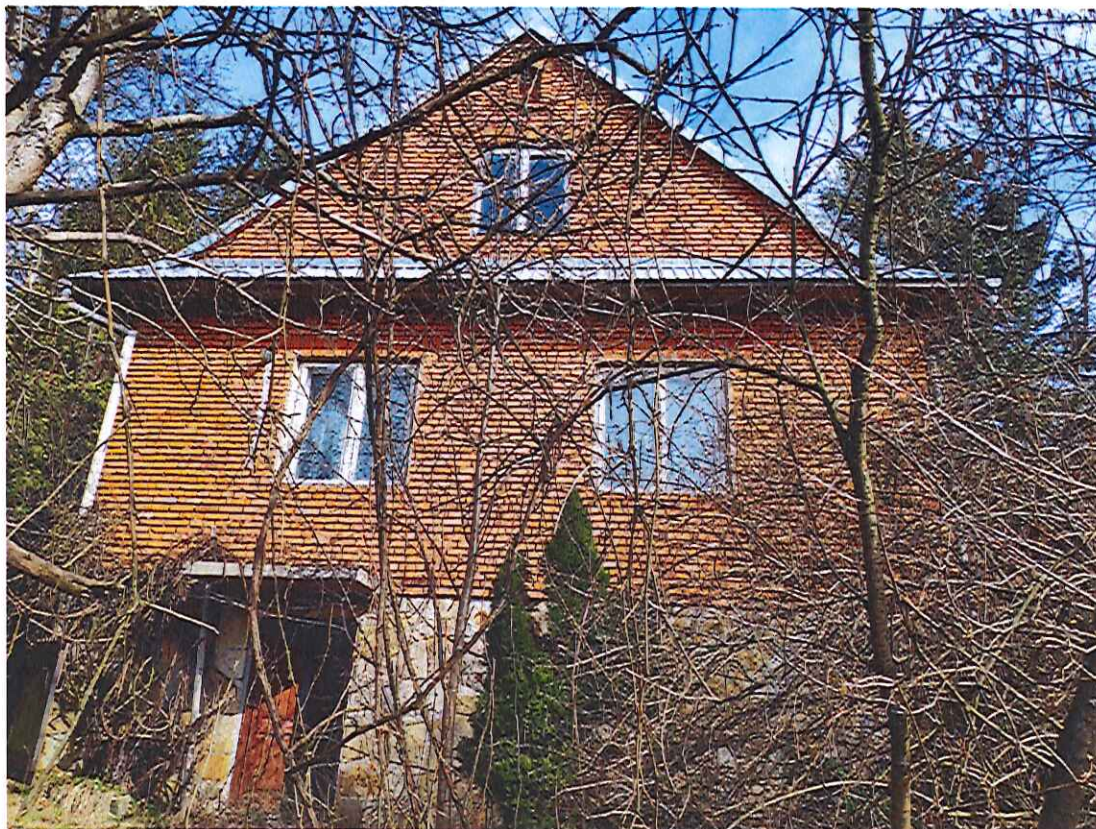
Zdj. Nr 1: Widok ogólny na elewację południową budynku mieszkalnego jednorodzinnego Nr 100 zlokalizowanego na działce nr 524 położonej w środkowej części miejscowości Gosprzydowa, Gmina Gnojnik, powiat brzeski

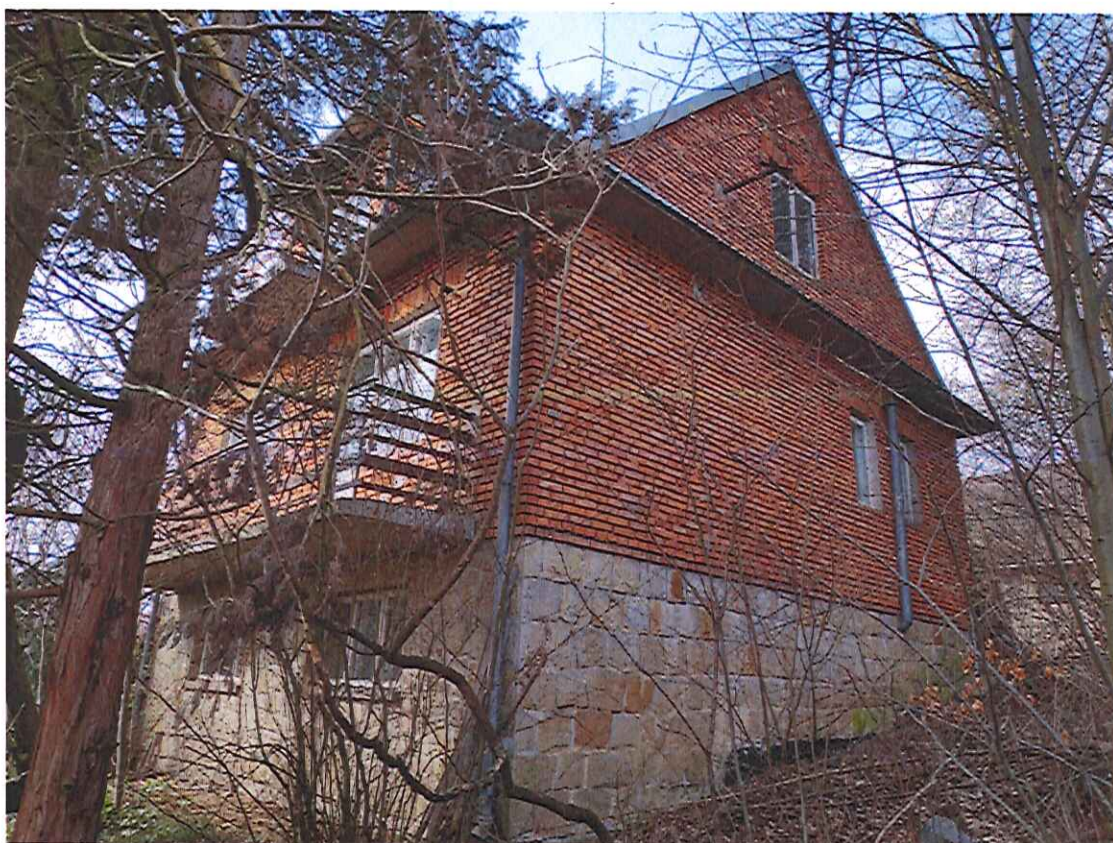
Zdj. Nr 2: Widok na narożnik elewacji północno-wschodni.
Poziom przyziemia wykonany jest od zewnątrz kamieniem piaskowiec wypełniony spoinami.

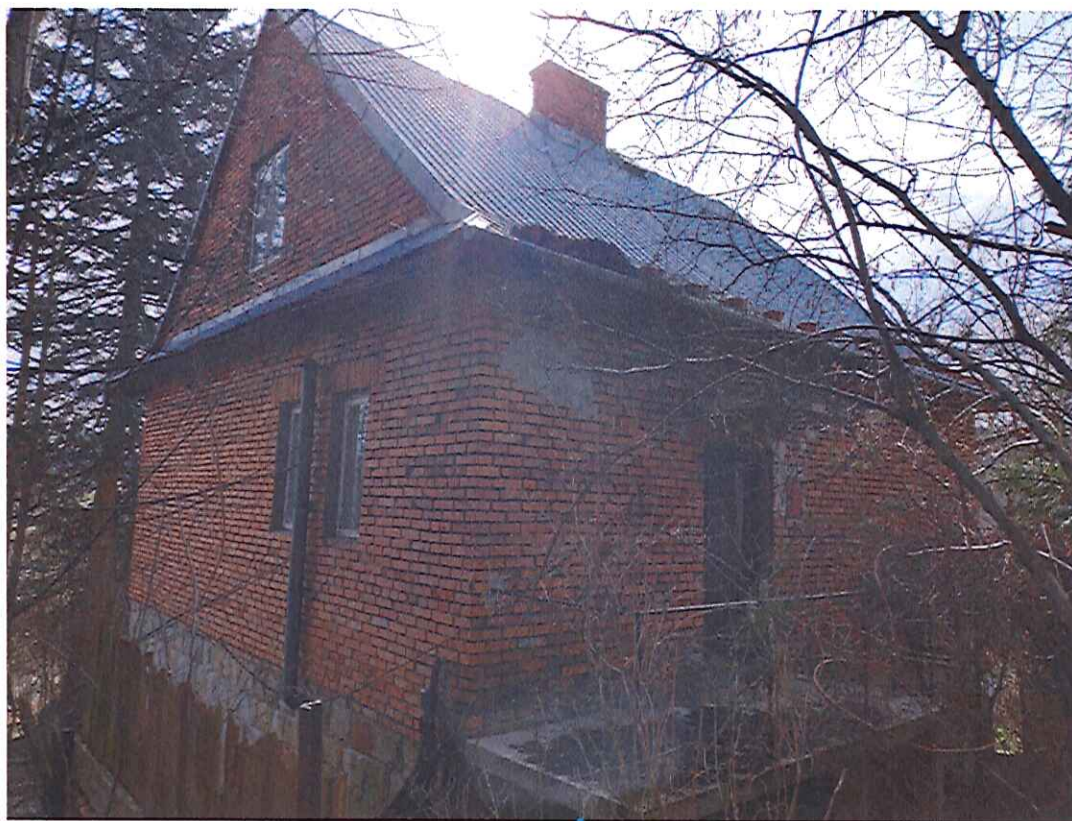
Zdj. Nr 3: Widok na narożnik północno-zachodni elewacji budynku.
Widoczne jest wejście główne na poziom parteru z tarasem
wejściowym.

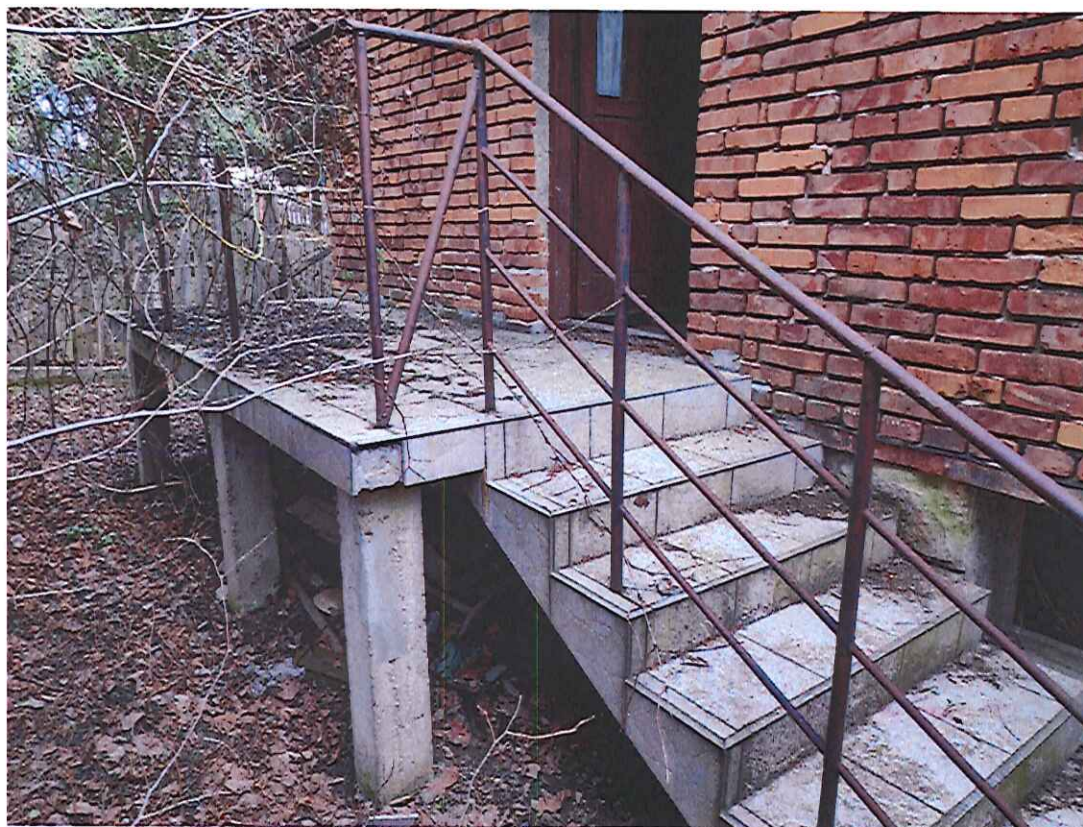
Zdj. Nr 4: Zbliżenie na schody i taras wejściowy od strony zachodniej.
Widoczne są drzwi wejściowe do budynku.

- z płyty żelbetowej na całą szerokość budynku, balustrada stalowa (nie spełnia przepisów - jw.)
 - balustrada do wymiany,
 - z płyty żelbetowej, balustrada stalowa (nie spełnia przepisów - jw.) - do wymiany,

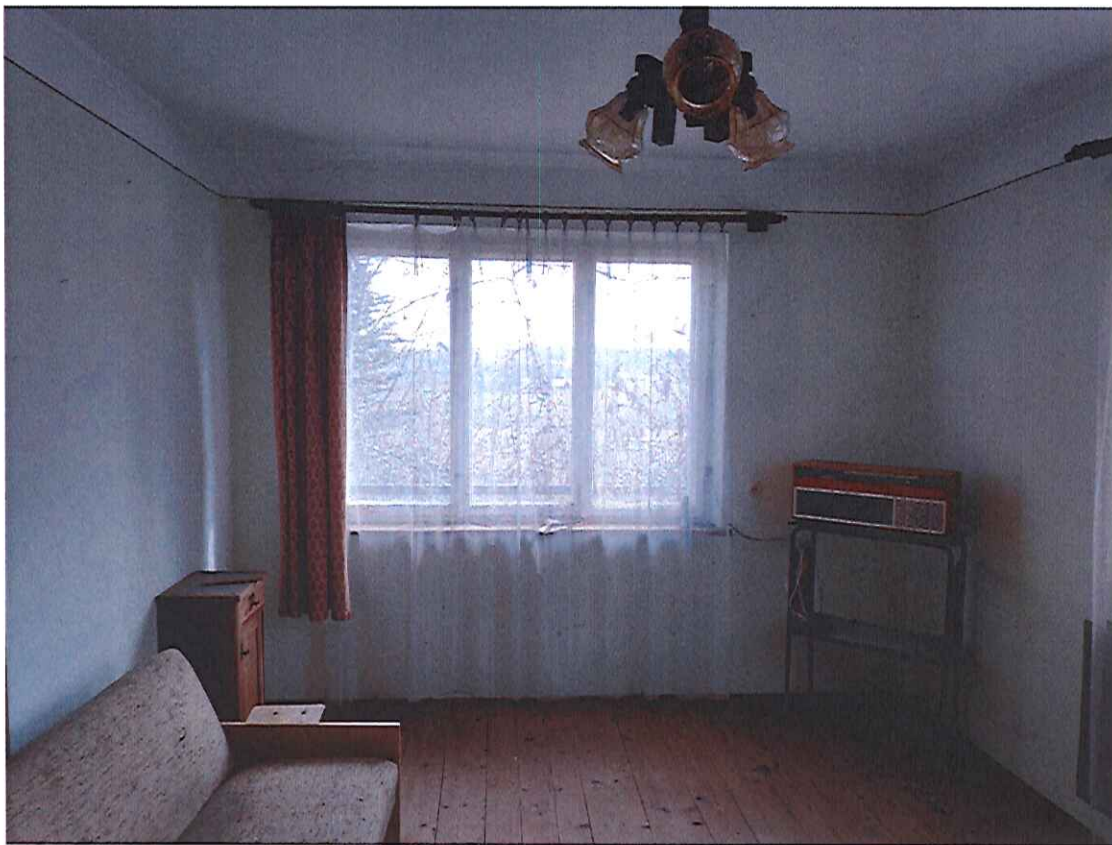
- tynki wewnętrzne:
 - tynki cem.-wapienne zatarte na gładko malowane farbami emulsyjnymi - liczne pajączynowanie i tynku (miejscami liczne delikatne zarysowania tynku); wymagają generalnego remontu,

Zdj. Nr 5: Widok ogólny na stan pokoju na parterze - pom. nr 1.2

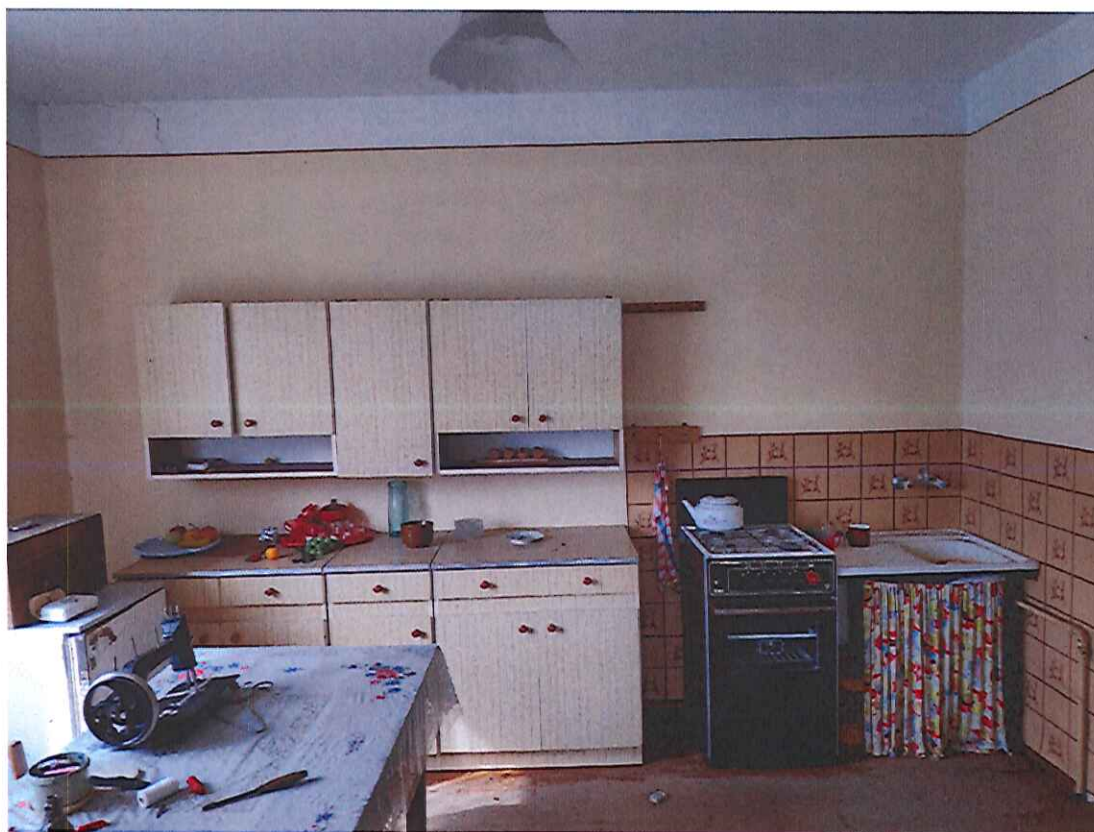
Zdj. Nr 6: Widok ogólny na stan kuchni na parterze - pom. nr 1.3

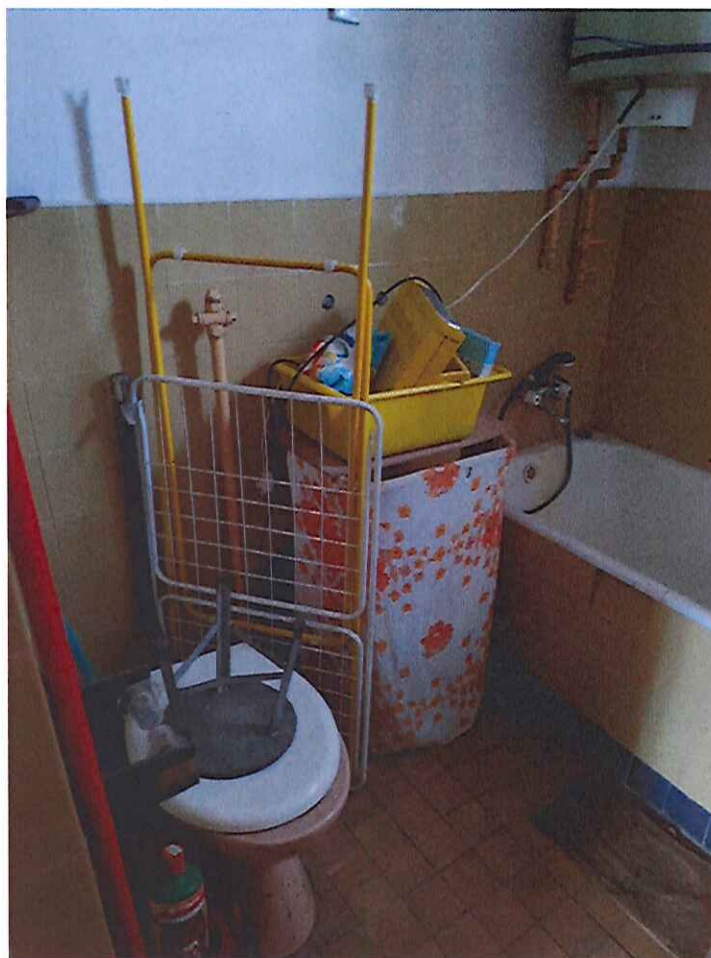
Zdj. Nr 7: Obecny stan łazienki na parterze - pom. nr 1.5

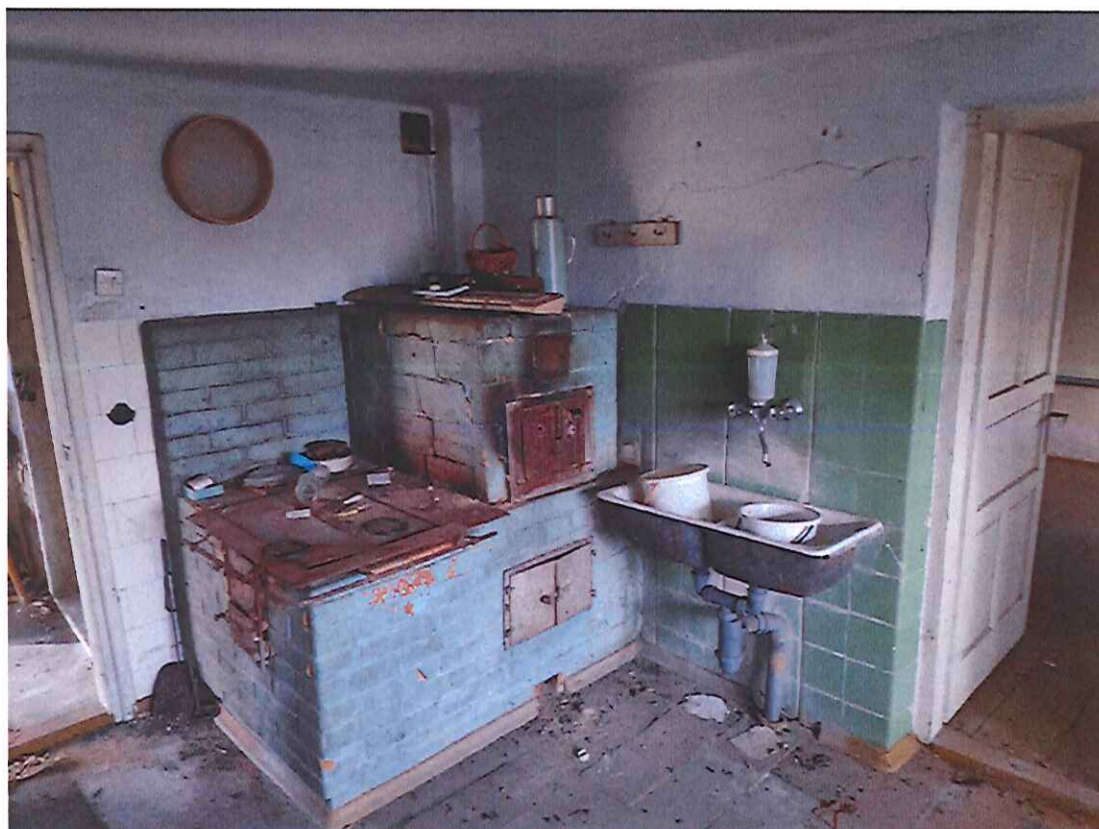
- posadzki:
 - pokoje, kuchnia - deski (biała podłoga),
 - kuchnia w przyziemiu - płytki klinkierowe 20x20, posadzka wybrzuszona (efekt przymarzania), liczne spękania - do wymiany

Zdj. Nr 8: Obecny stan kuchni w przyziemiu - pom. nr 0.2

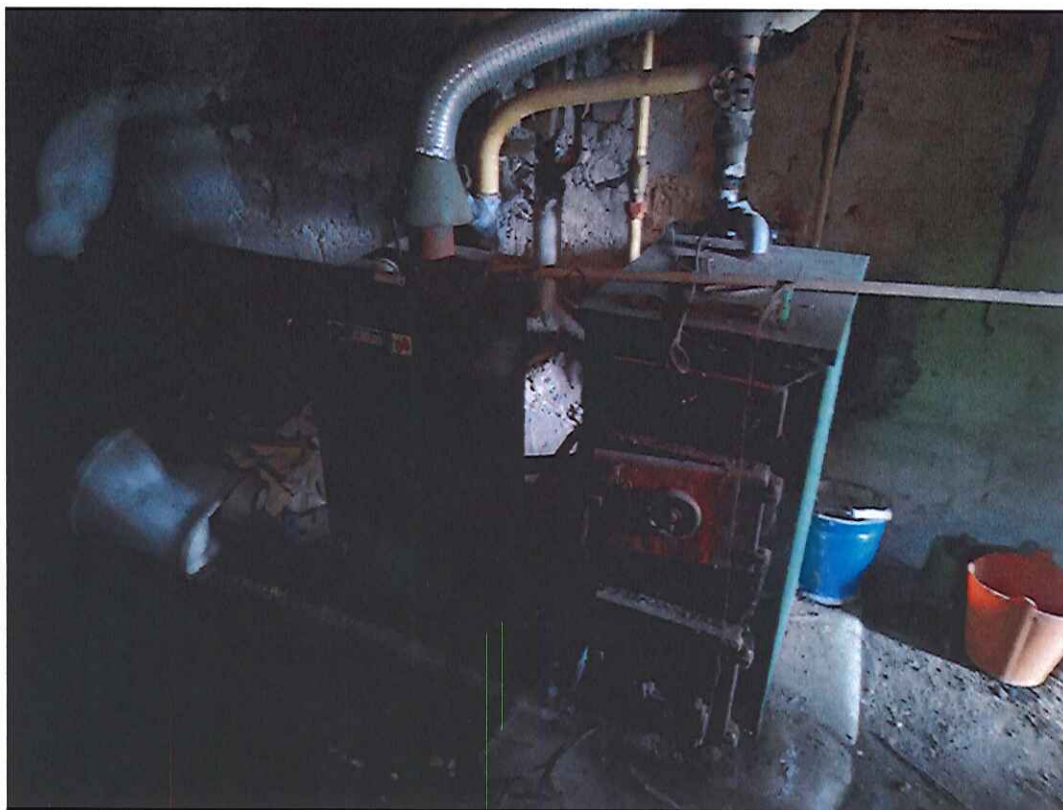
| - Izolacja fundamentów | - jest; brak jest zawilgocenia pomieszczeń przyziemia, w pomieszczeniu kotłowni brak jest posadzki, w większości pomieszczenia jest klepisko ziemne, tylko pod piece grzewcze (na gaz i na węgiel) wykonano płytę betonową, |

Zdj. Nr 9: Widok na dwa piece grzewcze - na gaz i na węgiel/drewno.
Pomieszczenie kotłowni - pom. nr 0.4.
Wszystkie instalacje w budynku należy wymienić w całości.

Budynek jest nieużytkowany. Wszystkie instalacje są niesprawne i wymagają całkowitej wymianie na nowe. Kanalizację sanitarną należy podłączyć do sieci, która została doprowadzona do działki sąsiedniej. Budynek należy przyłączyć do sieci wodociągowej doprowadzonej do działki usytuowanej za drogą powiatową. Ostateczny przebieg przyłączy należy uzgodnić z zarządcą sieci wodno-kanalizacyjnej.

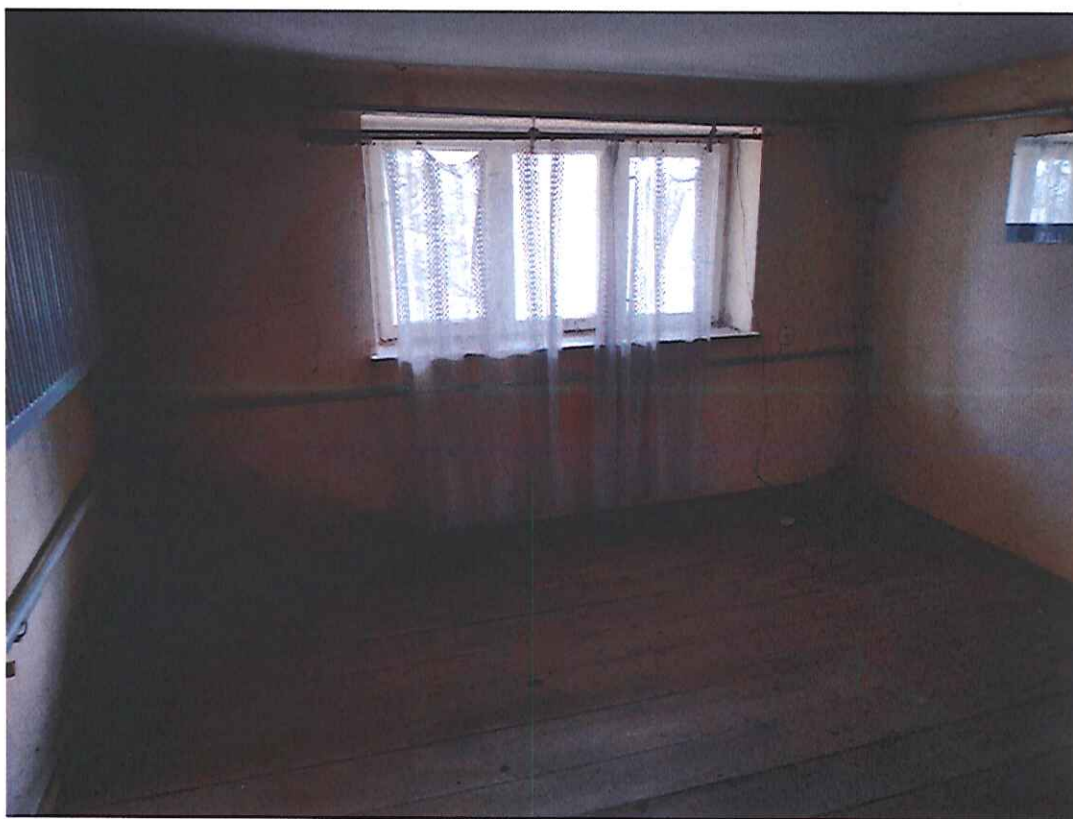
Zdj. Nr 10: Obecny stan pokoju w przyziemiu - pom. nr 0.1
