<b>Nazwa obiektu</b>	<b>Renowacja części tynków oraz wykonanie powłok malarskich na elewacji, kompleksowy remont klatek schodowych w tym stopniec wykonanych z lastriko, remont korytarzy oraz remont dachu nad łącznikiem pomiędzy budynkiem szkoły a salą gimnastyczną</b>
<b>Stadium</b>  <b>Kategoria Obiektu</b>  <b>Adres</b>	<b>PROJEKT ARCHITEKTONICZNO - BUDOWLANY</b>  <b>Kategoria IX</b>  <b>63-600 Kępno, ul. Sienkiewicza 21</b> <b>Nr dz.: 2017; obręb: Kępno</b> <b>woj. Wielkopolskie</b>
<b>Nr rejestru zabytków</b>	<b>98/Wlkp./A. z 15.07.2003r.</b>
<b>Inwestor</b>	<b>Gmina Kępno</b>  <b>63-600 Kępno, ul. Ratuszowa 1</b>
<b>Architektura</b> <b>Projektant</b>	<b>mgr inż. arch. Andrzej Tatarek</b> <b>nr upr. 328/01/DUW</b>
<b>Opracowanie</b>	<b>mgr inż. Anna Dürr</b> <b>nr upr. 19/91/OP</b>

**Oświadczam, że Projekt architektoniczno – budowlany**

**Renowacja części tynków oraz wykonanie powłok malarskich na elewacji, kompleksowy remont klatek schodowych w tym stopnic wykonanych z lastriko, remont korytarzy oraz remont dachu nad łącznikiem pomiędzy budynkiem szkoły a salą gimnastyczną**

Kępno, ul. Sienkiewicza 21  
Dz. Nr 2017

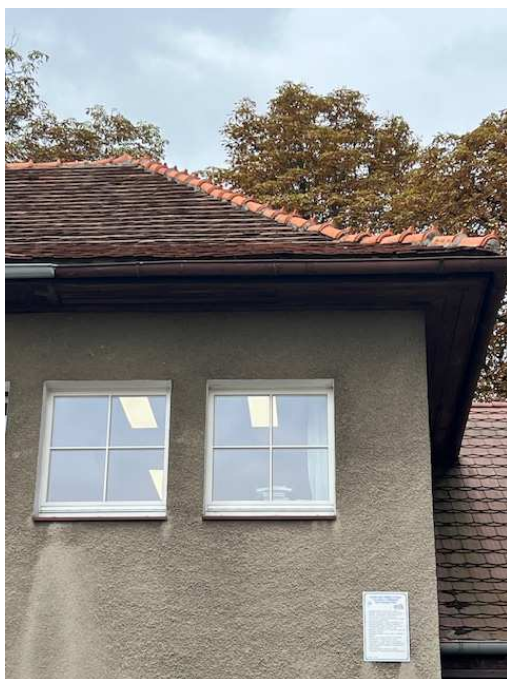
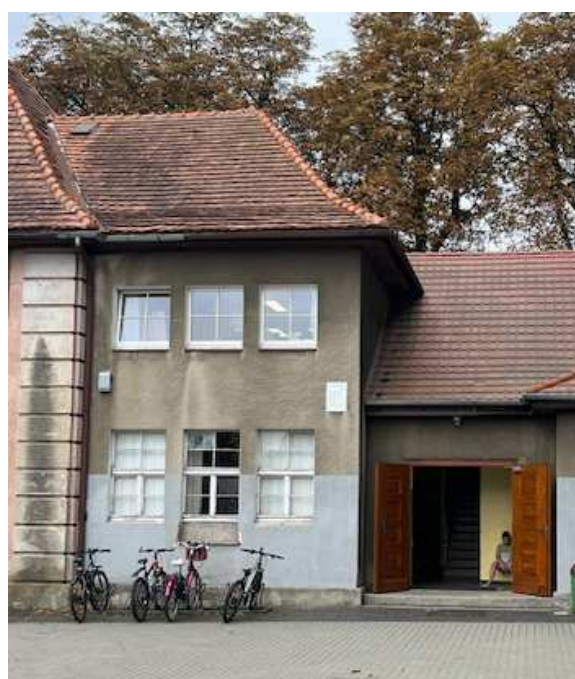
Pokrycie dachu dobudówki, szczególnie w części wyższej z wieloma nieszczelnościami i ubytkami dachówki. Dachówka stara, o złuszczonej łacie, w znacznej części wyszczerbiona z licznymi prześwitami i ubytkami. Od strony strychu widoczne kolejne próby uszczelniania i niewielką ich skuteczność. Nieszczelne pokrycie, ubytki zaprawy przy gąsiorach powodują zacieki oraz zagrażają zerwaniu luźnych dachówek. Dachówki spadają z dachu stanowiąc zagrożenie. W części niższej łącznika dachówka była wymieniana kilkanaście lat temu lecz pokryła się zielonym nalotem i miejscowo złuszczyła się. Część dachówki niższej części łącznika można odzyskać do ponownego wbudowania. Szczególnie na stykach z przyległymi częściami budynków w korytach dach jest nieszczelny i powoduje zalewanie pomieszczeń.

Fot. nr 1 i 2. Stan pokrycia dachowego na łączniku

Podczas wykonywania wymiany pokrycia nad łącznikiem należy wymienić również drewniane łąty oraz obróbki blacharskie. Obróbki należy wykonać z blachy tytanowo cynkowej grubości 0,7 mm. Dachówka w ceglastym kolorze karpiówka rowkowana dopasowana wielkością i kształtem oraz kolorem do dachówki położonej na dachu budynku szkoły. Gąsiori zakończone noskami w kolorze dachówki.

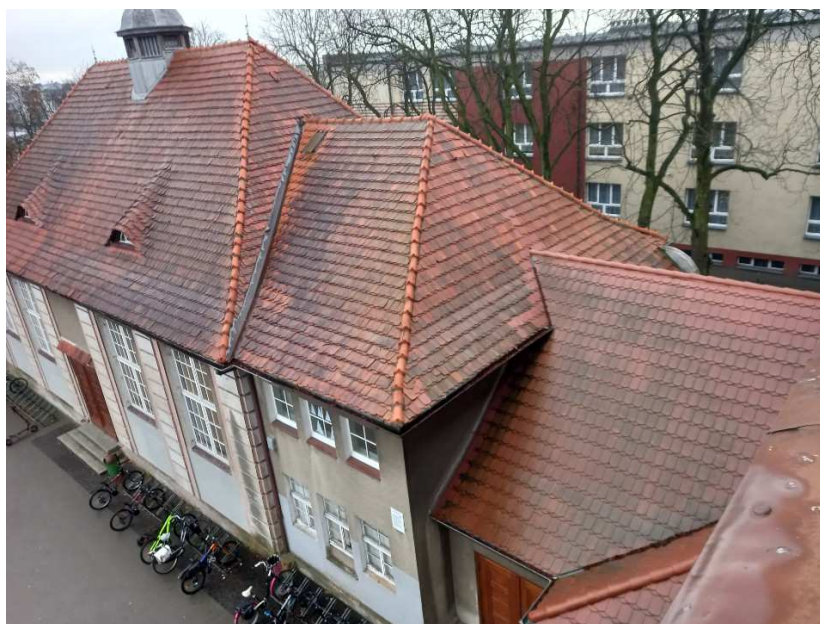
*Fot. nr 3. Widok dachów łącznika i sali gimnastycznej*

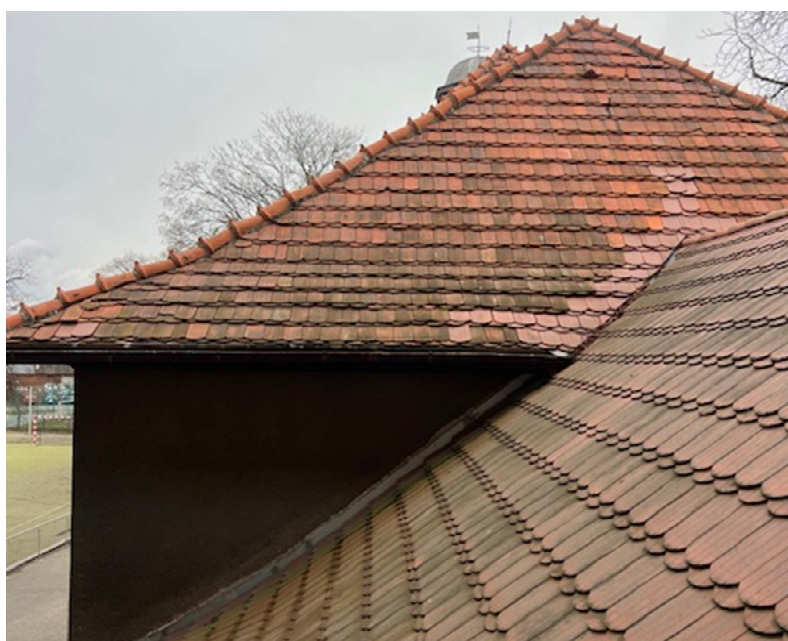
*Fot. nr 4. Widok stanu pokrycia dachów łącznika*

W części niższej łącznika dachówka była wymieniana kilkanaście lat temu lecz pokryła się zielonym nalotem i miejscowo złuszczyła się tracąc spiek lica. Część dachówki niższej części łącznika można odzyskać do ponownego wbudowania. Obróbki blacharskie mocno skorodowane. Szczególnie w korytach na stykach z przyległymi częściami budynków dach jest nieszczelny i powoduje zalewanie pomieszczeń. Rynny częściowo wymienione na nowe. Brak opierzenia szczytu oraz obróbek przy lukarnach, kominach i okienku wyłazowym. Brak pasa podrynnowego.

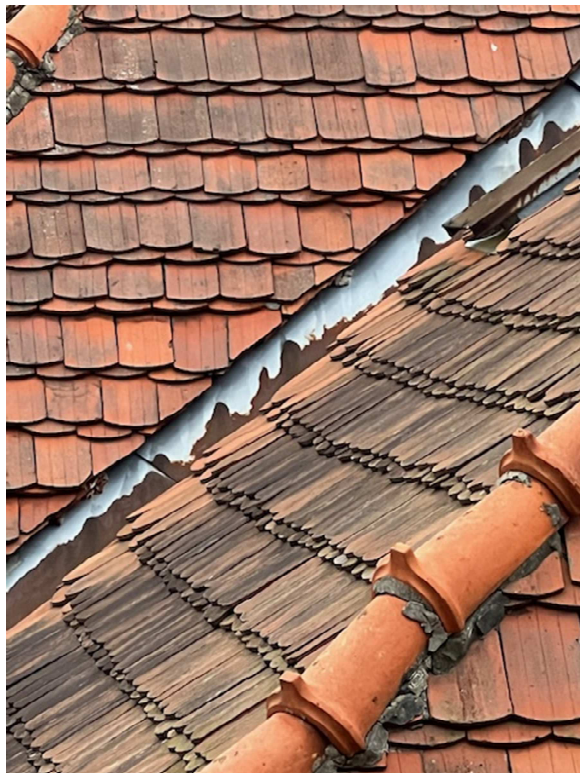
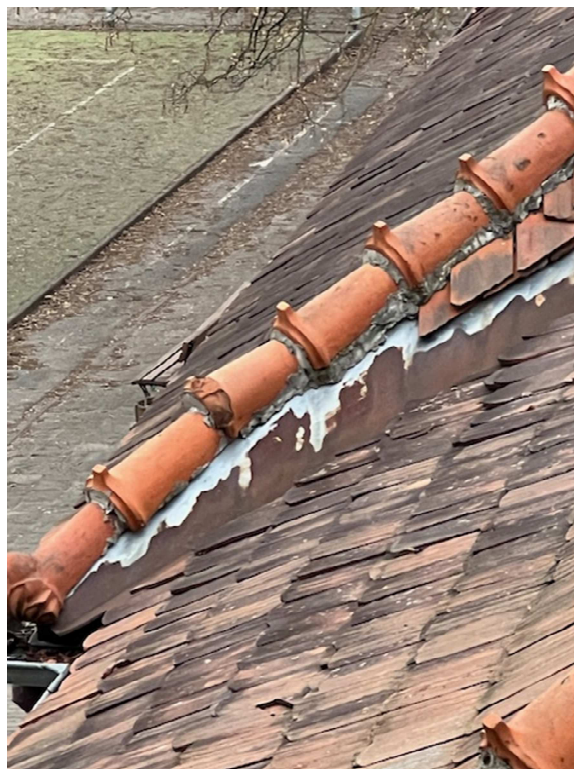
Fot. nr 5 i 6. Stan pokrycia i obróbkę blacharskich dachów łącznika

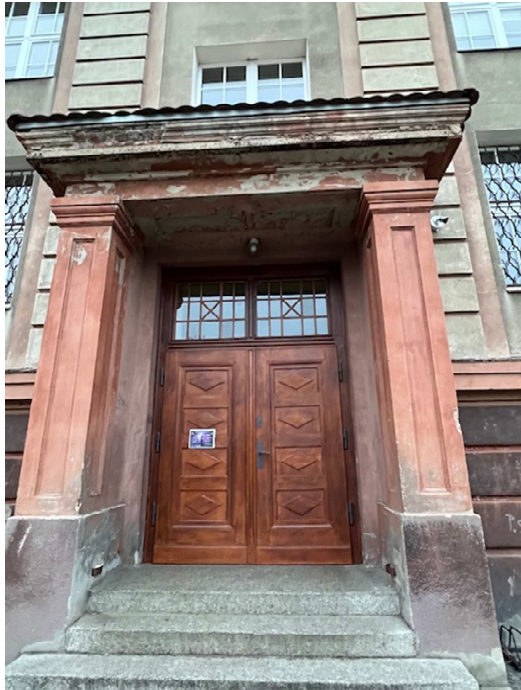
Fot. nr 7. Stan tynków portalu wejścia od strony podwórza

Obecny tynk cementowo – wapienny w stanie niezadowalającym z licznymi głuchymi odspojeniami z powodu działania wód opadowych, ze zniszczeniami mechanicznymi szczególnie w obrębie cokołów, naroży budynku i bonowanych lizen. Detal architektoniczny po oczyszczeniu i uzupełnieniu ubytków do zachowania w stanie obecnym.

Luźne powłoki malarskie oraz tynki wyższych partii elewacji należy ostrożnie usunąć i uzupełnić ubytki tynkiem wapiennym.

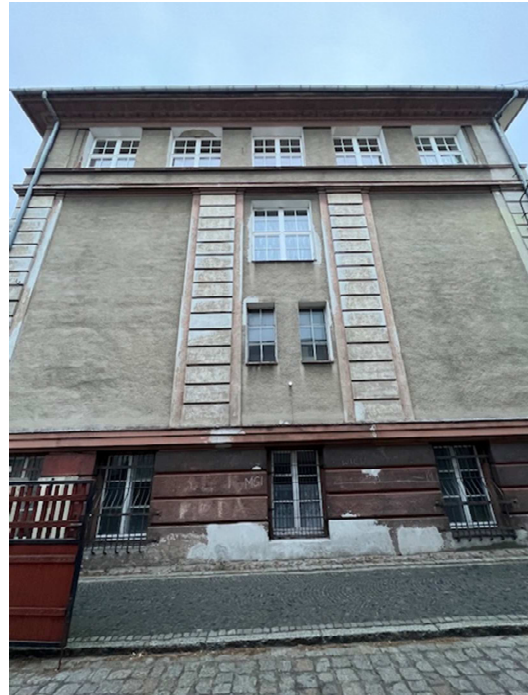
Fot. nr 8. Stan elewacji północnej

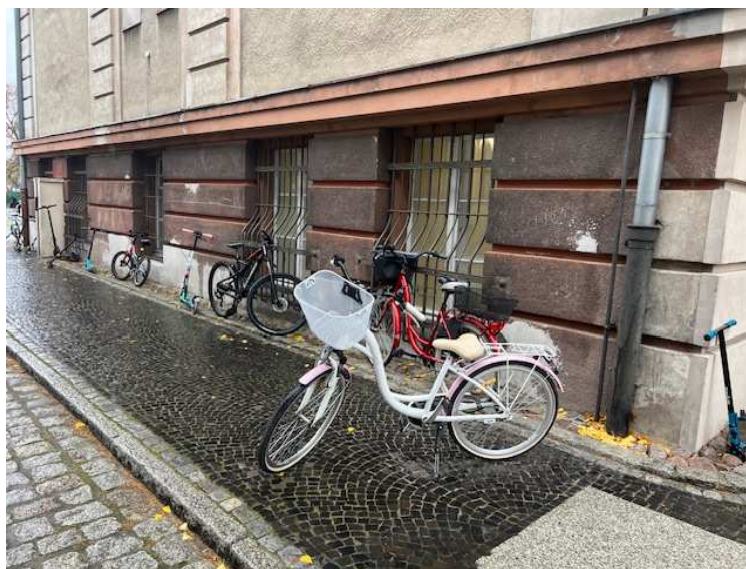
Fot. nr 9. Stan cokołu elewacji północnej

W obrębie cokołu należy wykonać prace przygotowawcze polegające na oczyszczeniu oraz dezynfekcji preparatem biobójczym. Należy również zbadać stan tynków przez ostukiwanie i w zależności od rodzaju zniszczeń stosować odpowiednie naprawy. W przypadku wadliwego zespojenia z podłożem zdjąć tynk aż do całkowitego odkrycia powierzchni podłoża. Podłoże przygotować bardzo starannie usuwając resztki starego tynku, pyłu i gruzu. Z uwagi na liczne współczesne uzupełnienia tynków cokołów zaprawami cementowo – wapiennymi, które mocno przylegają do podłoża należy do uzupełnień tynków które odpadną na skutek ostukiwania, użyć zapraw z dodatkiem cementu np. materiału KEIM Porosan Trass Zementputz - tynk trasowo – cementowy stosowany zewnętrznie i wewnętrznie jako tynk cokołowy, w miejscach narażonych na chlapanie, zaleganie śniegu oraz podciąganie wód gruntowych. Następnie całą powierzchnię zagruntować. W celu wzmocnienia tynków cokołu narażonego na mechaniczne uszkodzenie oraz uzyskania jednakowej faktury powierzchni należy zastosować renowacyjny tynk cienkowarstwowy wapienno-cementowy z dodatkiem włókien zbrojących np. KEIM Turado (uziarnienie od 0-1,0 mm). Ostatnim etapem naprawy jest wykonanie powłok malarskich farbami mineralnymi żółto – krzemianowymi, zgodnie z kolorystyką pokazaną w części graficznej projektu oraz technologią opisaną w projekcie technicznym.

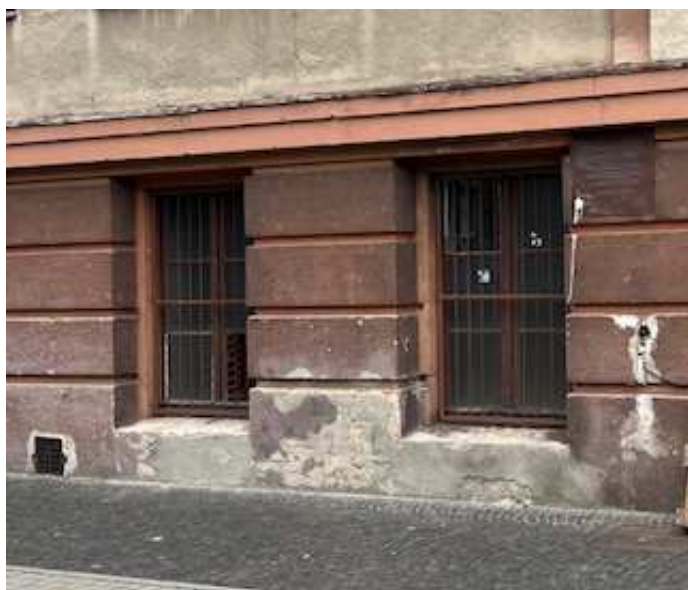
*Fot. nr 10. Ubytki tynków i powłok malarskich*

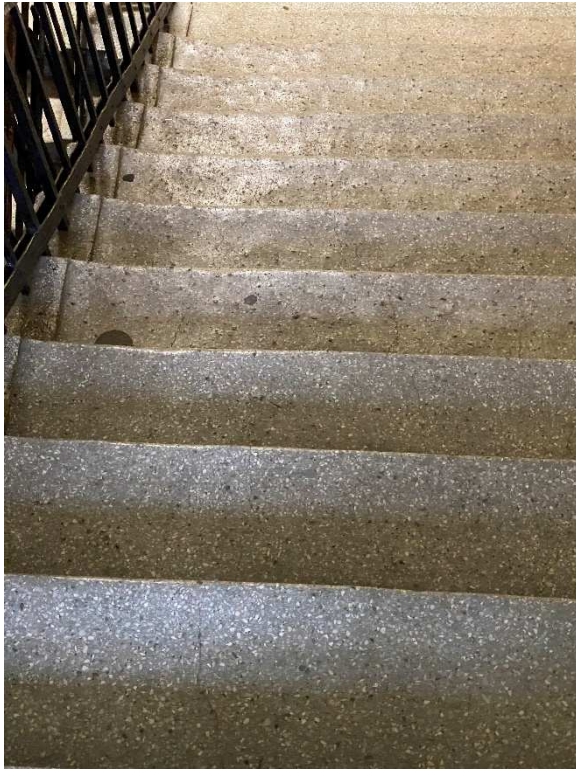
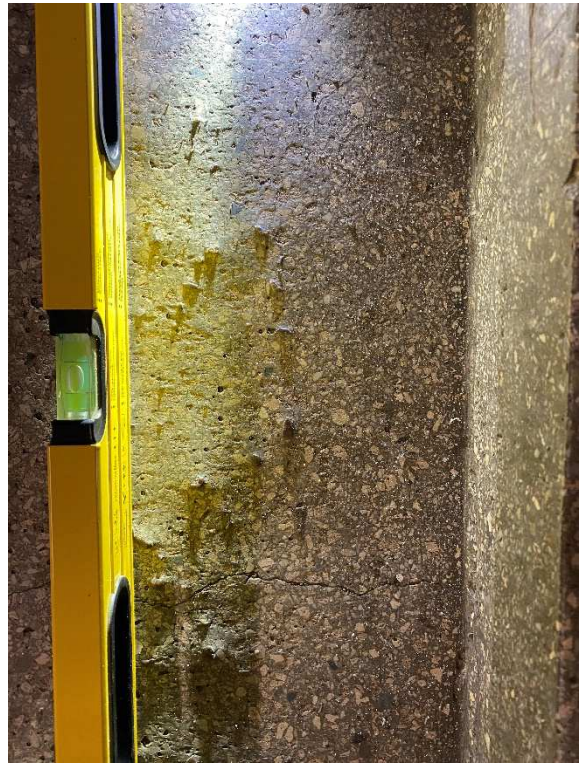
Schody wewnętrzne monolityczne, żelbetowe, dwubiegowe, powrotne. Stopnie wykończone lastrykiem. Stan schodów obydwu klatek schodowych jest zły i zagraża bezpieczeństwu dzieci uczęszczających do szkoły oraz nauczycieli. W schodach przez lata użytkowania powstały głębokie niecki, w których wystaje ostre kruszywo i pręty zbrojeniowe (fot. nr 11 i 12). Obecny stan stopni i wystające zbrojenie uniemożliwia ich naprawę przez zeszlifowanie w celu wyrównania powierzchni,

*Fot. nr 11 i 12. Stan stopni schodowych*

W związku ze znacznym uszkodzeniem stopni schodowych należy wykonać tymczasowe zabezpieczenie przez ułożenie płytek gresowych na stopniach i podstopnicach do czasu pozyskania środków finansowych na wykonanie nowych okładzin z lastryka. Przed wykonaniem płytek należy zdemontować balustrady schodowe i zamontować je po wykonaniu okładzin. W miejscach gdzie balustrady są niższe niż 110 cm należy przed montażem przedłużyć je w dolnych partiach przez dospawanie identycznych prętów z identyczną obróbką jak istniejące obecnie i scalić kolorystycznie. Płytki należy ułożyć zgodnie z rysunkiem. Pośrodku stopnia płytka długości 120 cm, po bokach uzupełnienie ok. 46 cm z każdej strony. Płytki muszą być anypoślizgowe typu schodowego. Proponowane płytki Pure Art Grey mat, na stopnice Pure Art. Grey mat nacinane. Przestrzeń między okapem stopnicy a podstopnicą, do czasu docelowego remontu lastryka, należy wypełnić styrodurem gr. 2 cm, aby bardziej nie niszczyć istniejących podstopnic klejem.

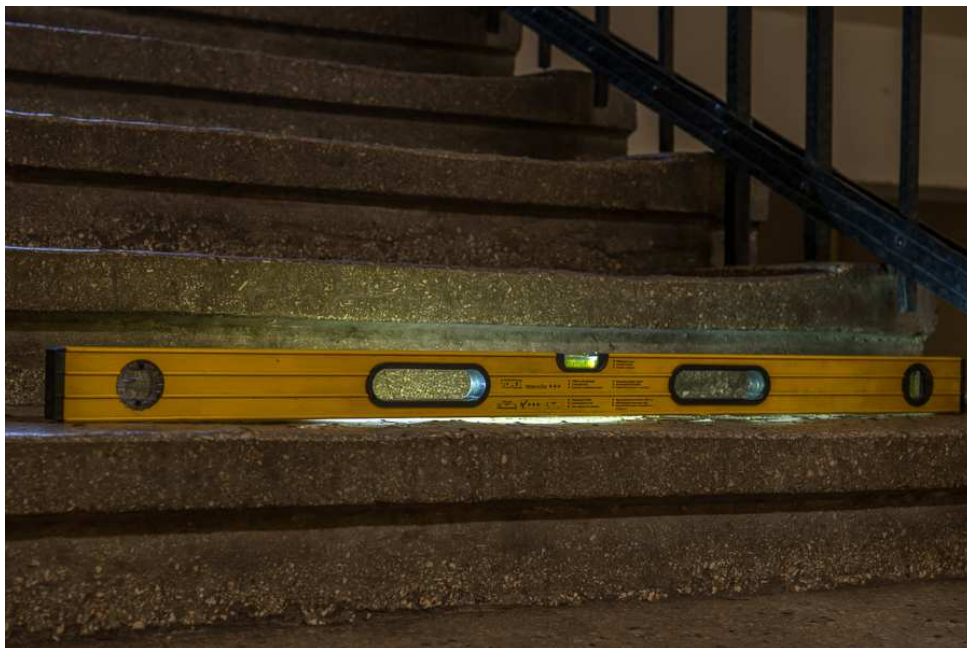
konieczne jest skucie i wykonanie nowego lastryka. Z uwagi na dotkliwy brak środków finansowych taka naprawa w najbliższym czasie nie jest możliwa, a dalsze użytkowanie zużytych stopni jest niebezpieczne.

*Fot. nr 13. Wielkość zużycia schodów*

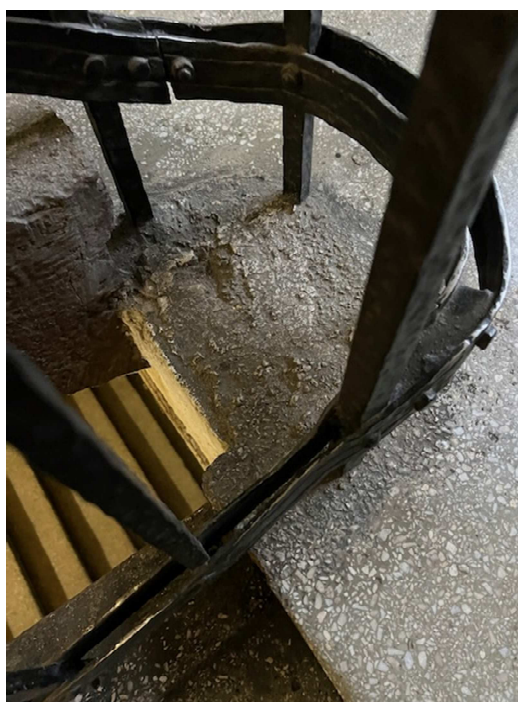
Balustrady nitowane wykonane z prętów stalowych o przekroju czworoboku. Widoczne ślady współczesnych napraw za pomocą śrub (fot. nr 15 i 17) oraz spawania (fot. nr 18). W niektórych miejscach wysokość balustrad jest niższa niż wymagają przepisy 110 cm. Widoczne ślady demontażu i ponownego, niezbyt starannego montażu (fot. nr 15).

*Fot. nr 14 i 15. Balustrady*

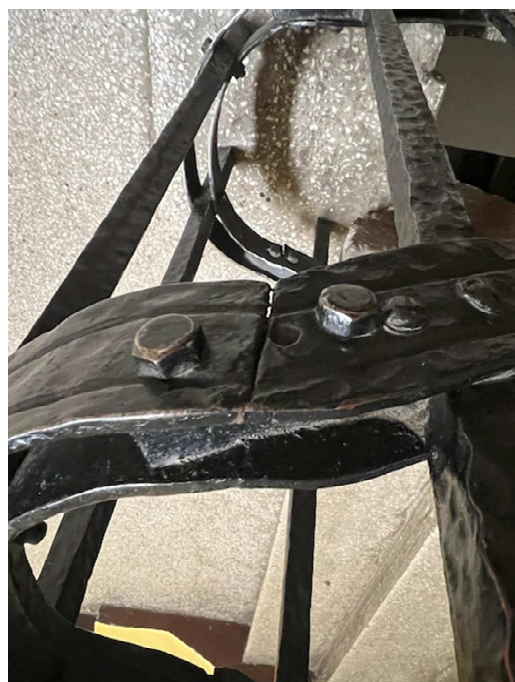
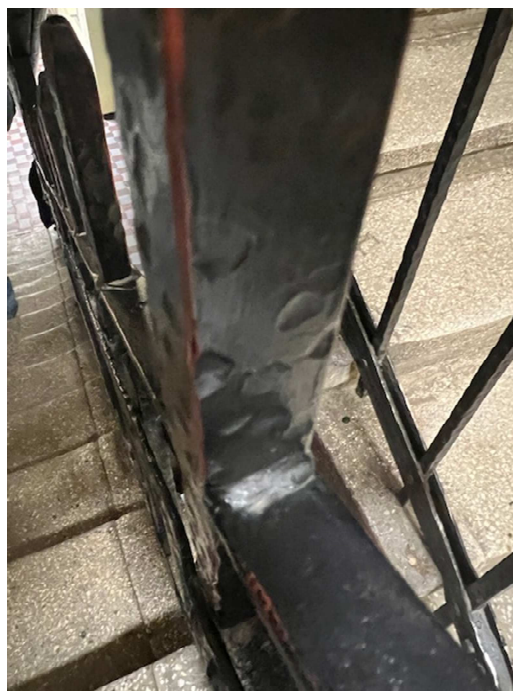
*Fot. nr 17 i 18. Widok oryginalnych połączeń i obróbki prętów balustrady*

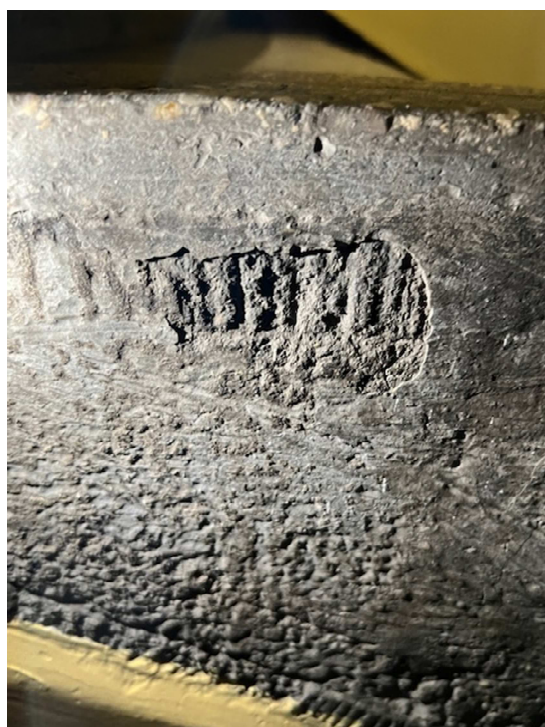
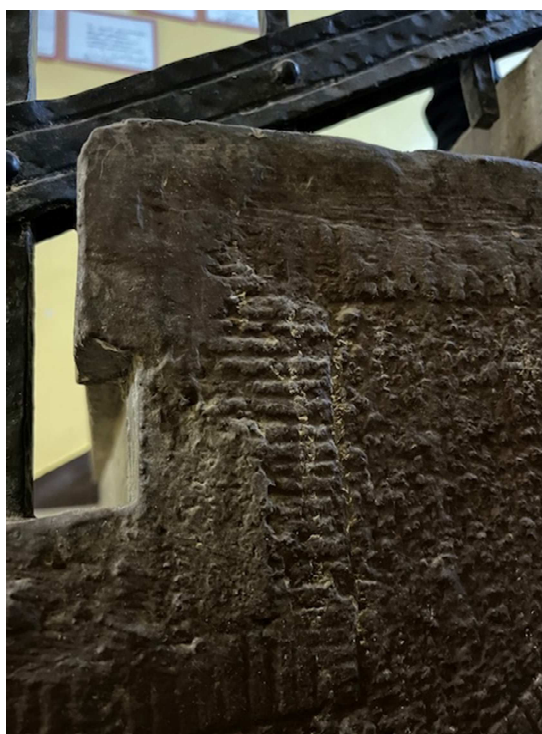
Fot. nr 19 i 20. Widok zachowanego żłobkowania

Jak pokazano na fotografii nr 19 i 20 policzka schodów były żłobkowane. Po kolejnych remontach w większości miejsc utracone. Po ułożeniu płytek należy oczyścić i uzupełnić ubytki z zachowaniem istniejącego żłobkowania. W miejscach gdzie zostało utracone należy je odtworzyć podczas remontu związanego z wykonaniem nowego lastryka.
