## KARTA REJESTRACYJNA TERENU, NA KTÓRYM WYSTĘPUJĄ RUCHY MASOWE ZIEMI

1 2 - 0 7 - 1 2 2 - 0 0 8 3 5 8

1. Miejscowość: Tymbark	2. Gmina: Tymbark gm. wiejska	3. Powiat: limanowski	4. Województwo: małopolskie
5. Numer ewidencyjny działek:			
6. Mapa topograficzna 1 : 10 000: M-34-77-D-c-2	7. Arkusz SMGP 1:50 000: M-34-77-D Limanowa (1017)	8. Współrzędne płaskie prostokątne: X: 207852.35 Y: 595269.78	
9. Kraina geograficzna: Tymbarskie Góry Wyspowe	10. Jednostka tektoniczna: Jednostka magurska	11. Zlewnia: Łososina	
12. Inne dane lokalizacyjne: Osuwisko zlokalizowane na północny - zachód od centrum Tymbarku, przechodzi przez drogę powiatową nr 25 212 Tymbark - Grabie

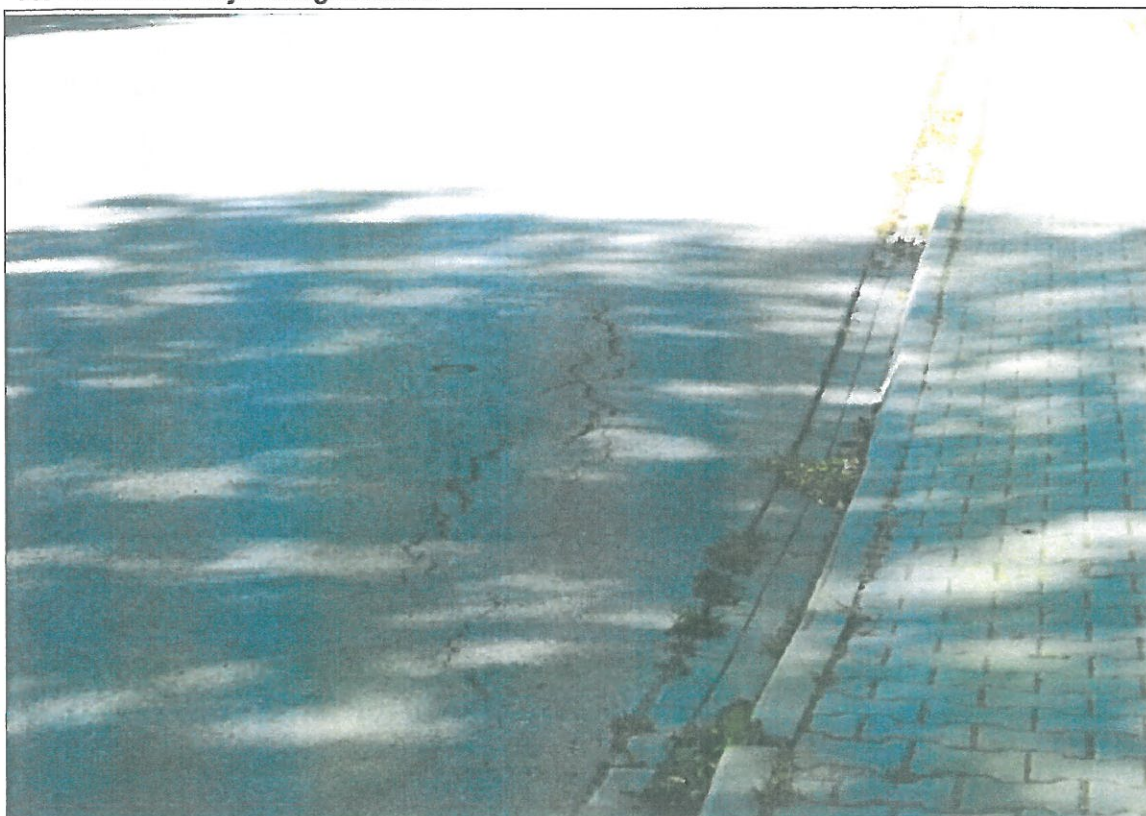
Spękania na drodze powiatowej w 2015 roku.

1. Szkody:	2. Zagrożenia:
a. Uprawy:	a. Uprawy:
Nie stwierdzono	Nie występują
b. Zabudowa:	b. Zabudowa:
Nie stwierdzono	2 budynki mieszkalne i jeden gospodarczy na osuwisku oraz warsztat nad skarpą główną
c. Infrastruktura komunikacyjna:	c. Infrastruktura komunikacyjna:
Uszkodzona droga powiatowa 25212 Tymbark - Grabie	dalsze ruchy mogą doprowadzić uszkodzenia drogi powiatowej nr 25212 Tymbark - Grabie oraz chodnika
d. Linie przesyłowe:	d. Linie przesyłowe:
Nie stwierdzono	możliwe jest uszkodzenie wszystkich linii przesyłowych w obrębie osuwiska
e. Inne:	e. Inne:
Nie stwierdzono	Nie występują
3. Ocena możliwości wystąpienia dalszych ruchów osuwiskowych:	
Dalsze ruchy osuwiskowe prawdopodobne po intensywnych opadach deszczu i (lub) wiosennych roztopach.

tak	Opis: Częściowe zabezpieczenie korpusu drogi powiatowej poprzez mikropale, odwodnienie powierzchniowe i wglębne koluwium osuwiska (przypory filtracyjne).
-----	---

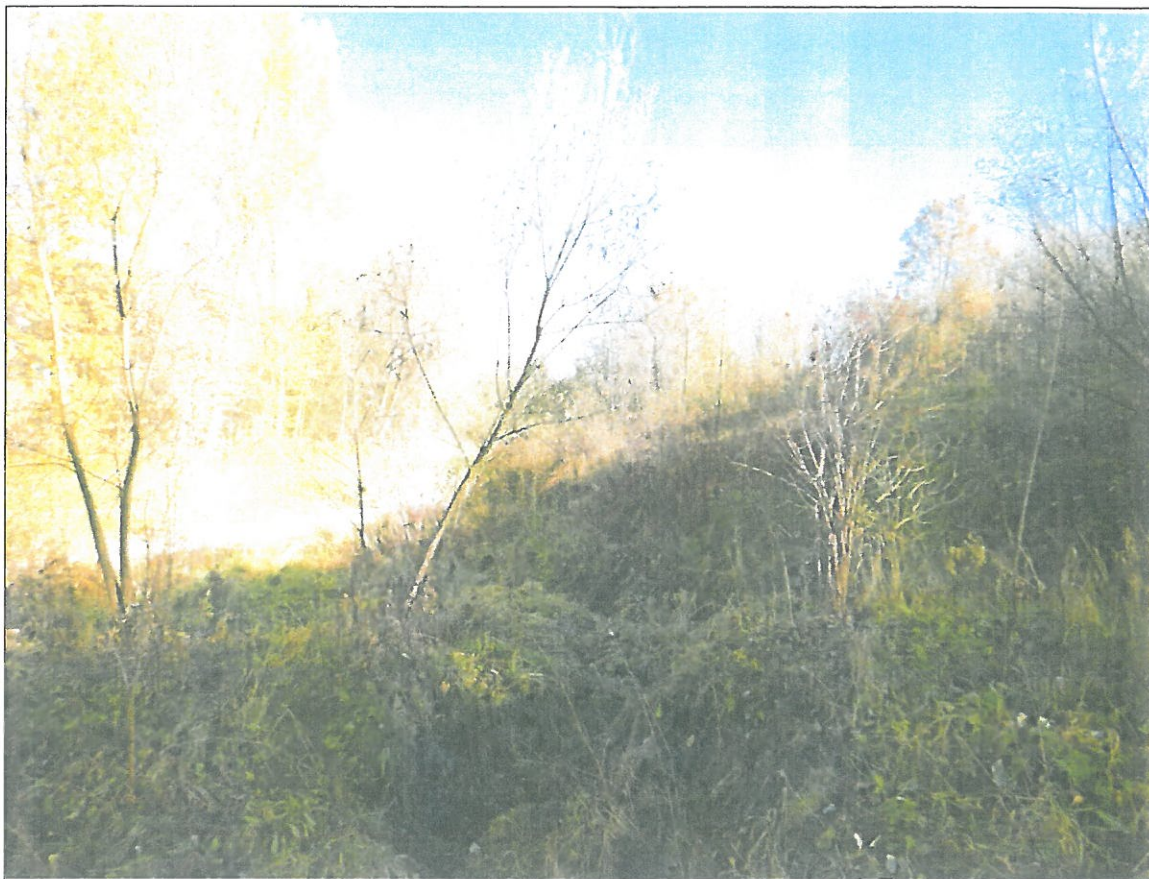
Skarpa wtórna nad rzeką Łososiną

a. Wysokość: 8.0 m	b. Nachylenie: 36°	c. Szczeliny powyżej skarpy: Nie stwierdzono	d. Skarpy drugorzędne: Skarpy wtórne poniżej drogi powiatowej.
-----------------------	-----------------------	---	---

Zabezpieczenie osuwiska będzie trudne, ale jest możliwe poprzez np. wykonanie konstrukcji oporowej, która powinna być oparta w podłożu skalistym nienaruszonym przez procesy osuwiskowe. Koluwia osuwiskowe powinny zostać zabezpieczone przed możliwością podmycia w stanach powodziowych. Prace budowlane powinny zostać poprzedzone wykonaniem dodatku do dokumentacji geologiczno-inżynierskiej, na podstawie którego zostanie określony ostateczny sposób zabezpieczenia osuwiska.
