**DOKUMENTACJA**  
**GEOLOGICZNO – INŻYNIERSKA**  
**określająca warunki geologiczno - inżynierskie dla potrzeb**  
**stabilizacji osuwiska nr 8358 wraz z odbudową drogi**  
**powiatowej nr 1632K Kępanów – Tymbark**  
**w km 19+290 - 19+320 w miejscowości Tymbark**

**Inwestor: Powiatowy Zarząd Dróg w Limanowej, ul. J. Marka 9, 34-600 Limanowa**

Nowy Sącz, grudzień 2022 r.

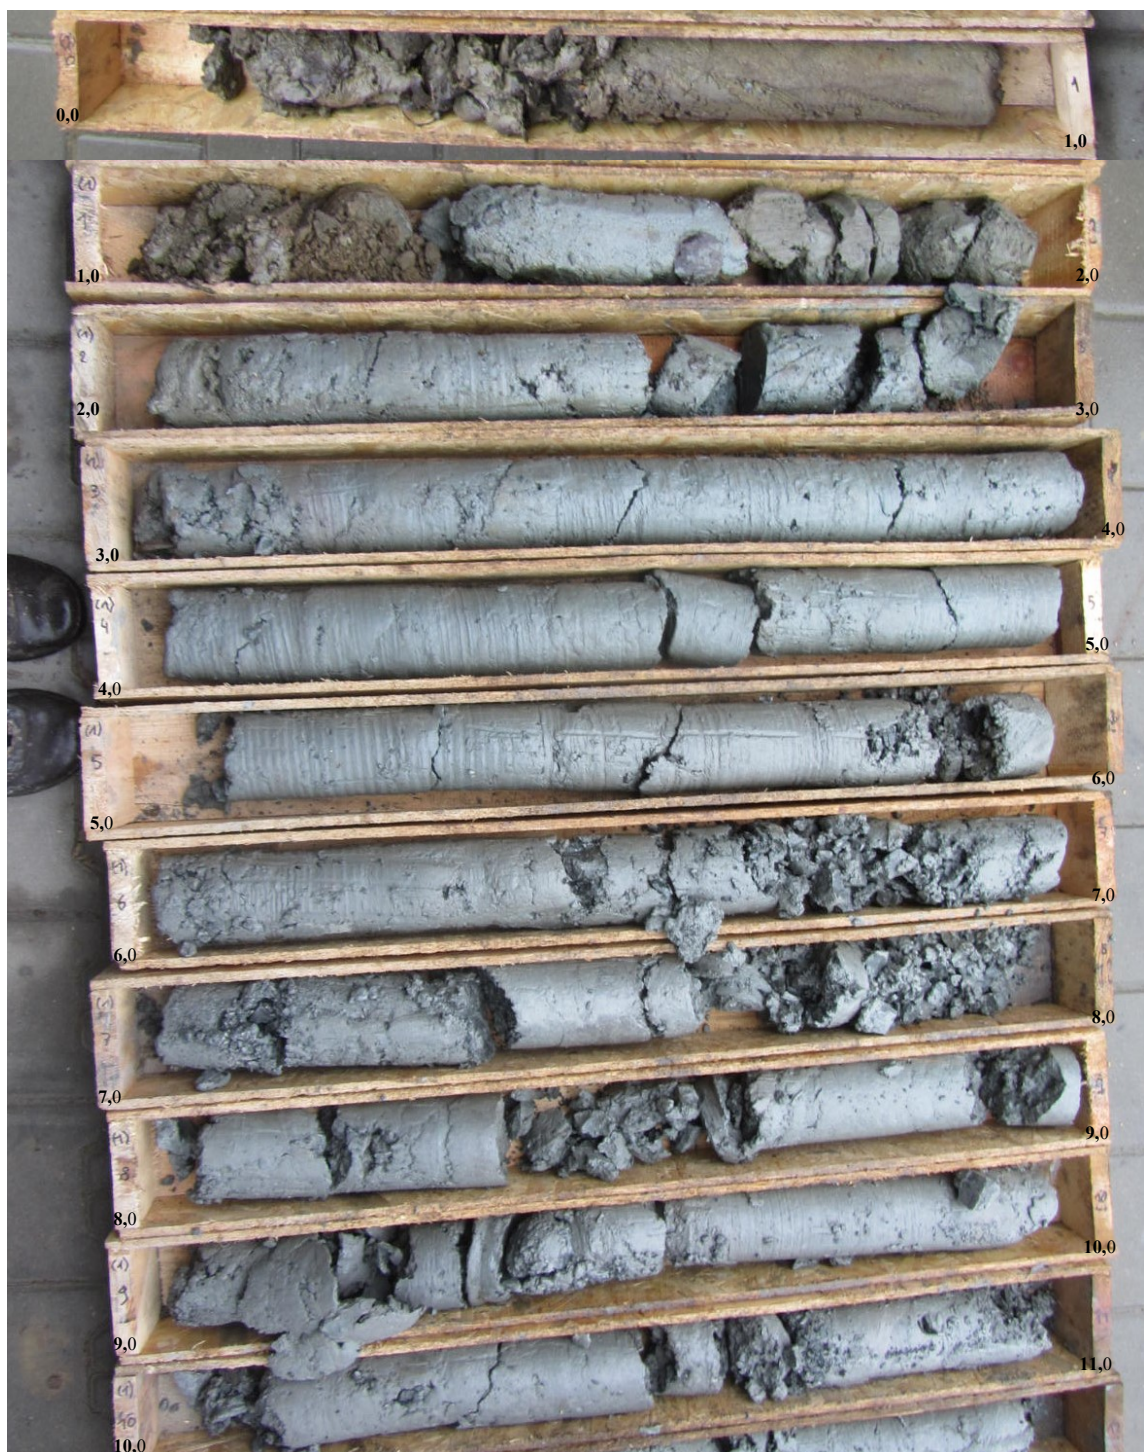
*Fot. 1 - Rdzeń wiertniczy otworu Nr 1.*

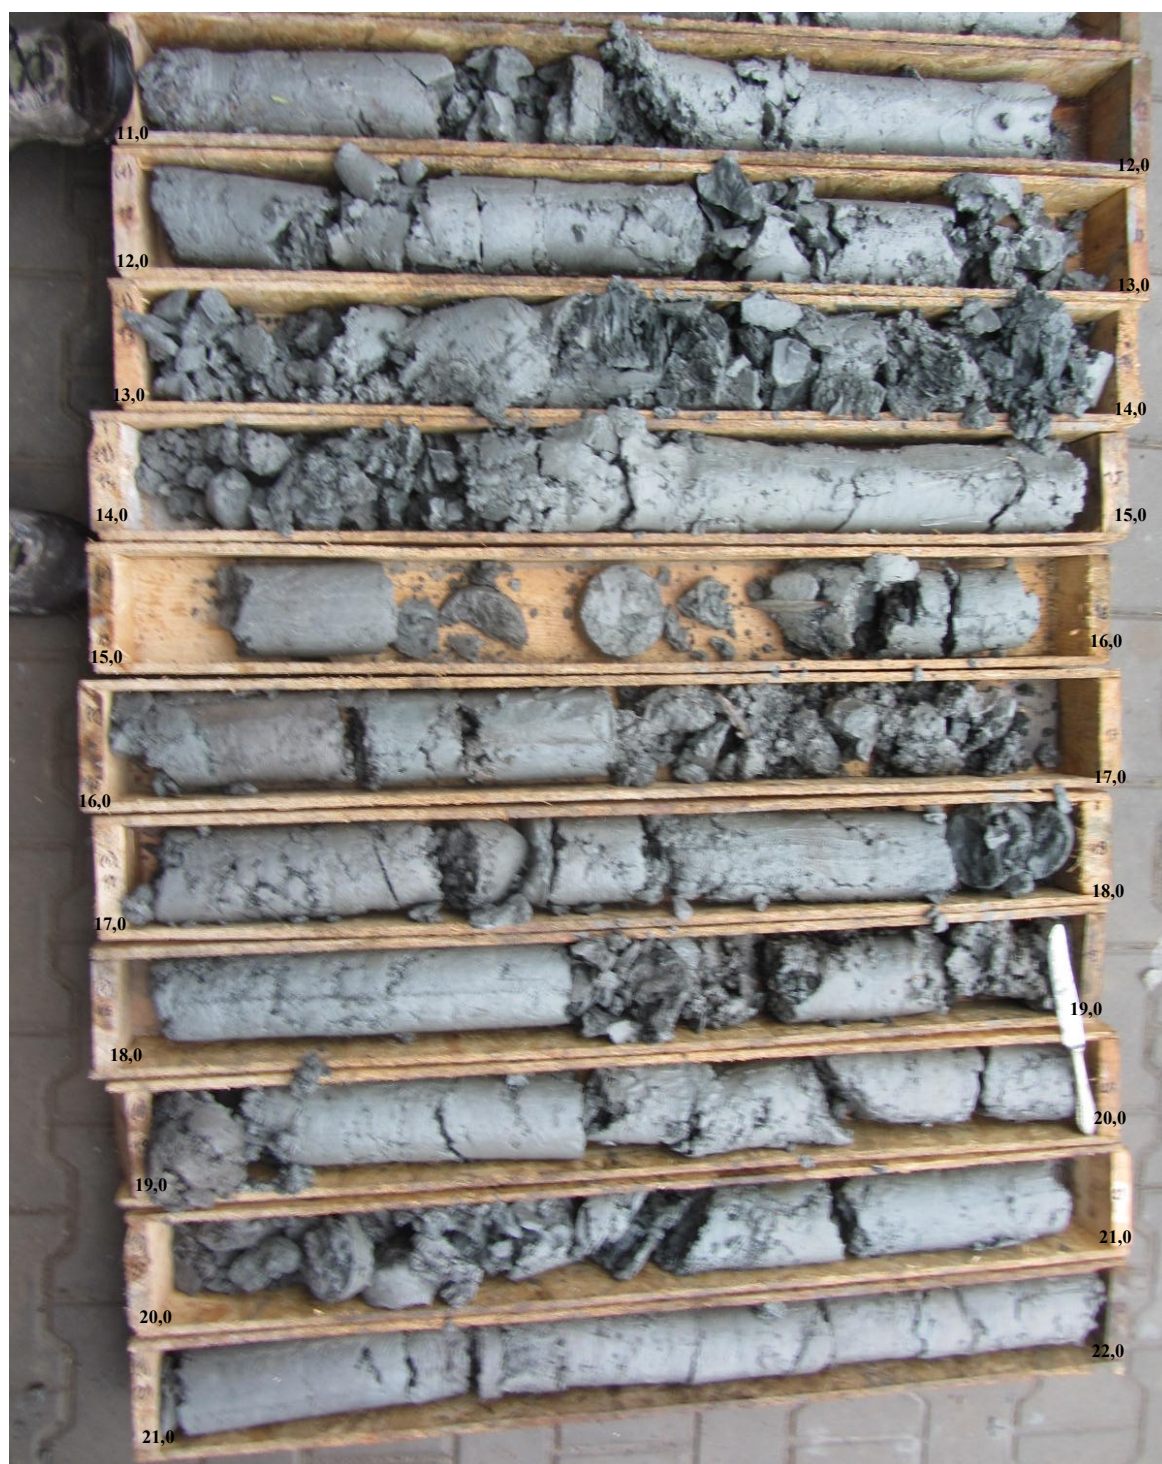
*Fot. 2 - Rdzeń wiertniczy otworu Nr 1cd.*

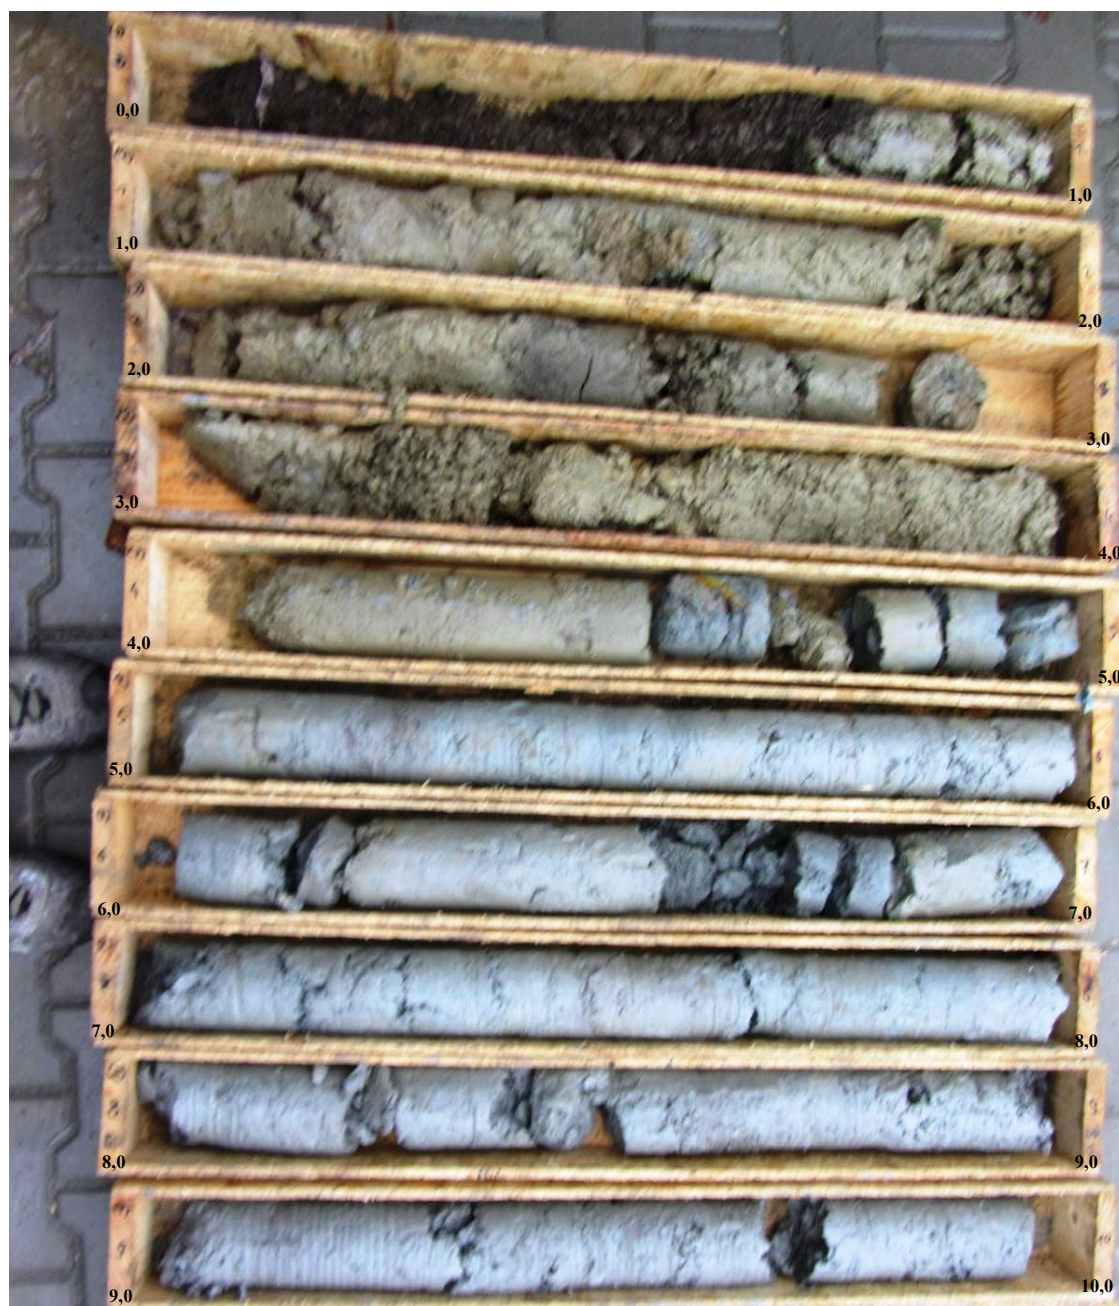
*Fot. 3 - Rdzeń wiertniczy otworu Nr 2.*

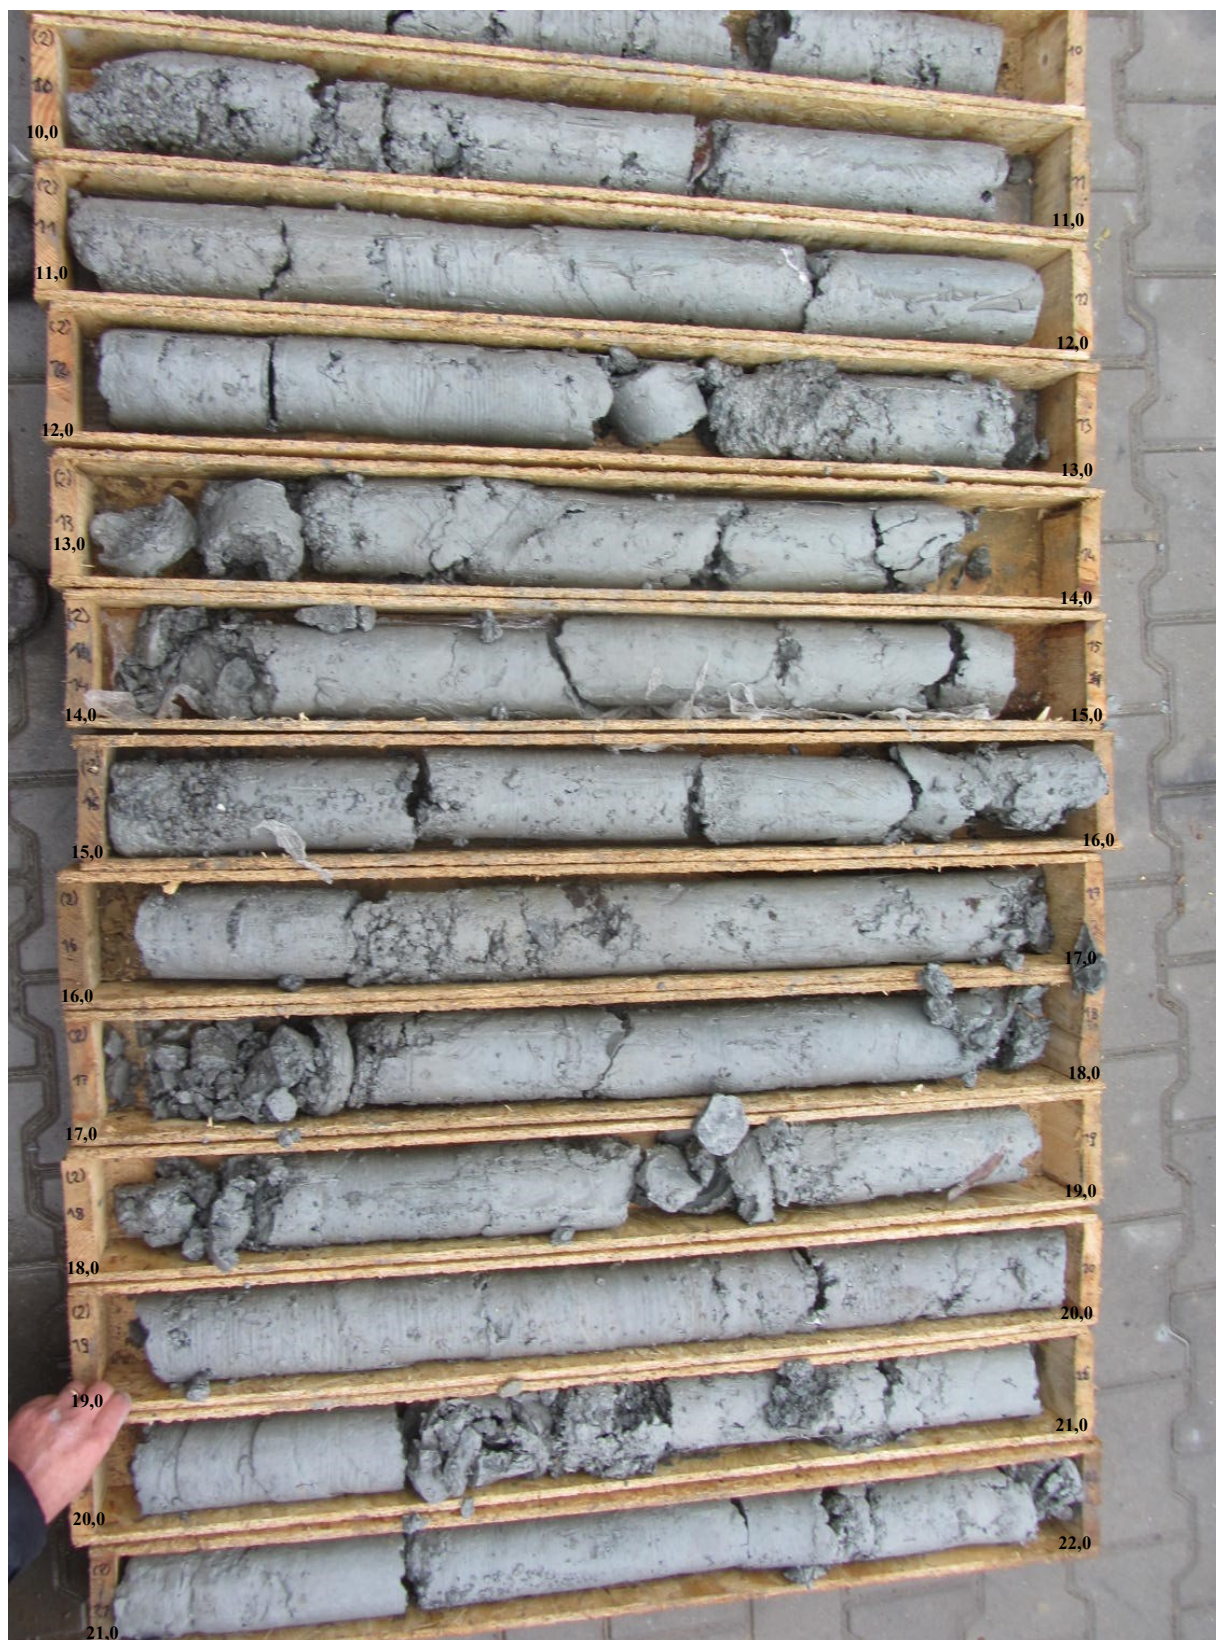
*Fot. 4 - Rdzeń wiertniczy otworu Nr 2 cd.*

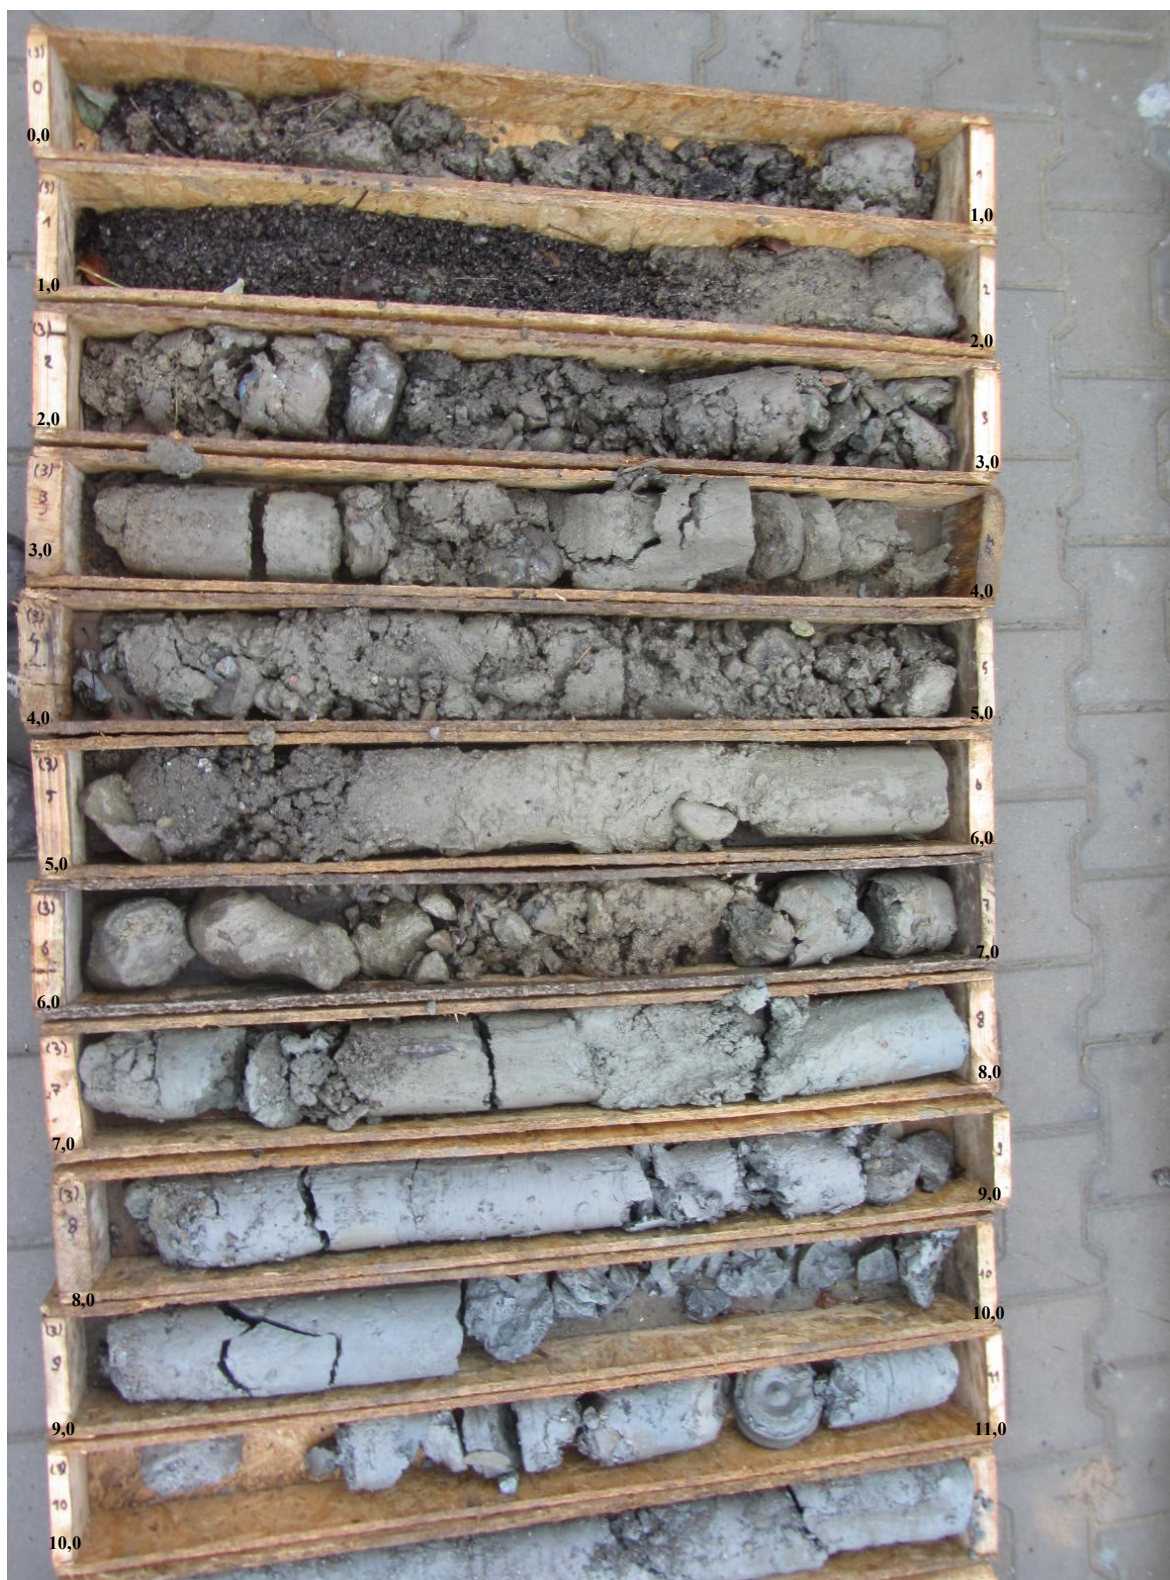
*Fot. 5 - Rdzeń wiertniczy otworu Nr 3.*

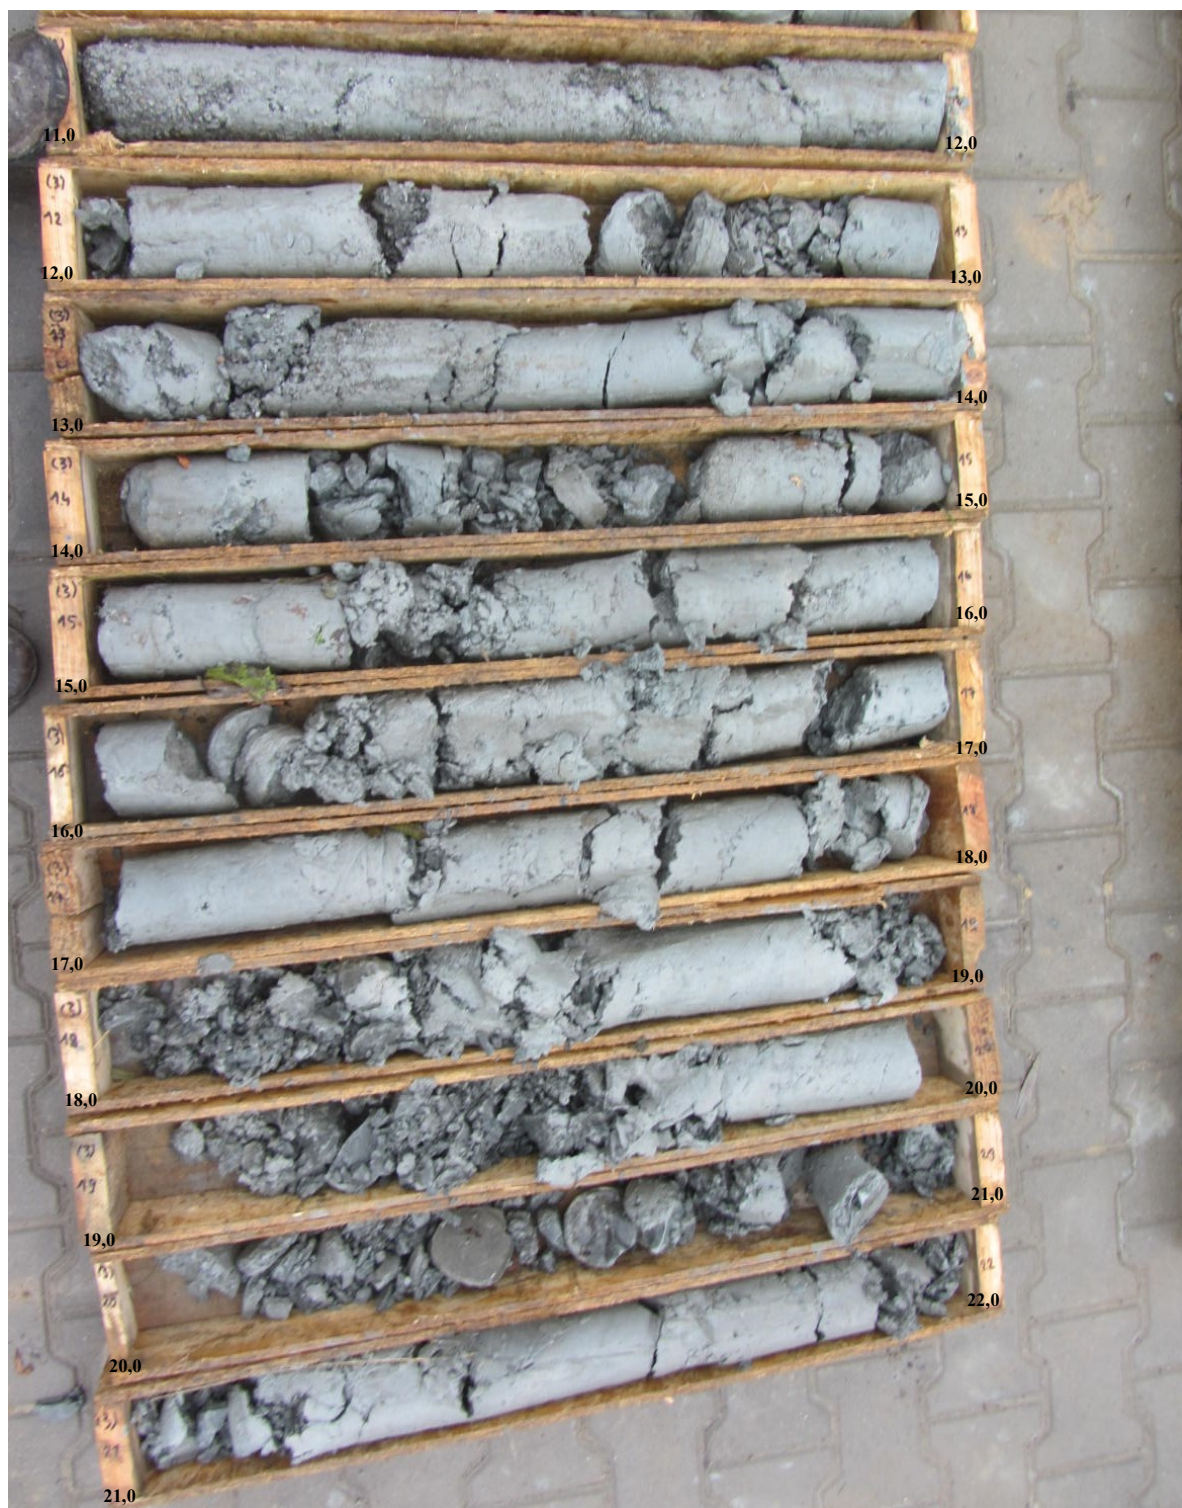
*Fot. 6 - Rdzeń wiertniczy otworu Nr 3 cd.*

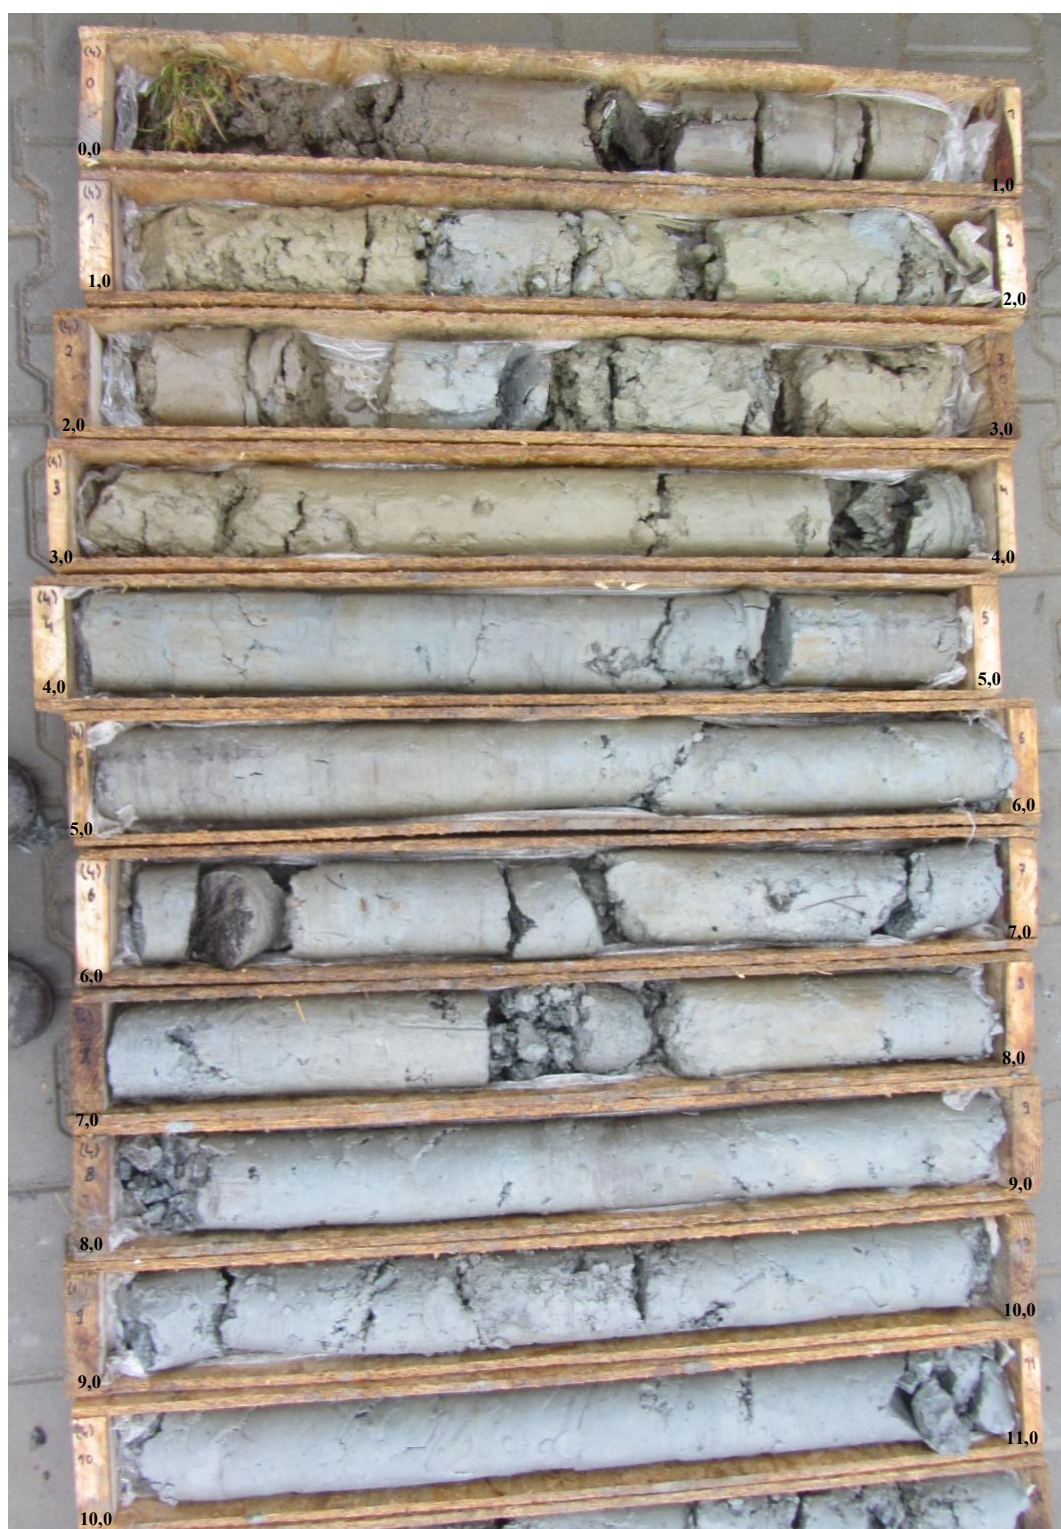
*Fot. 7 - Rdzeń wiertniczy otworu Nr 4.*

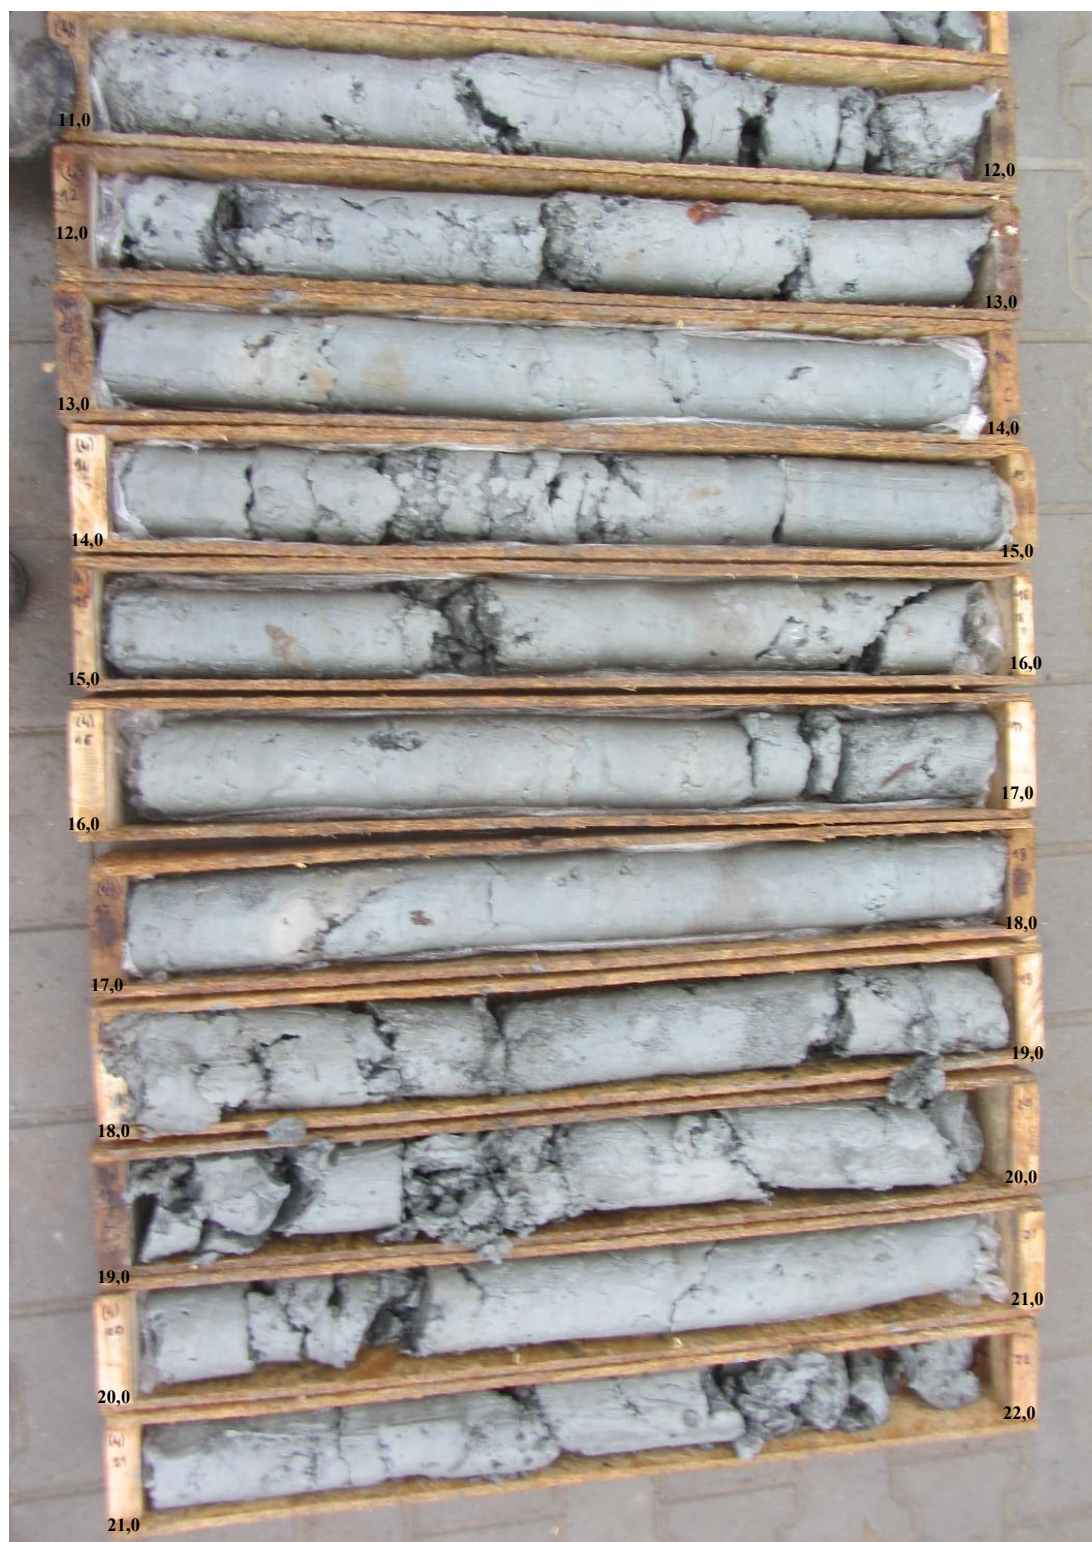
*Fot. 8 - Rdzeń wiertniczy otworu Nr 4 cd.*

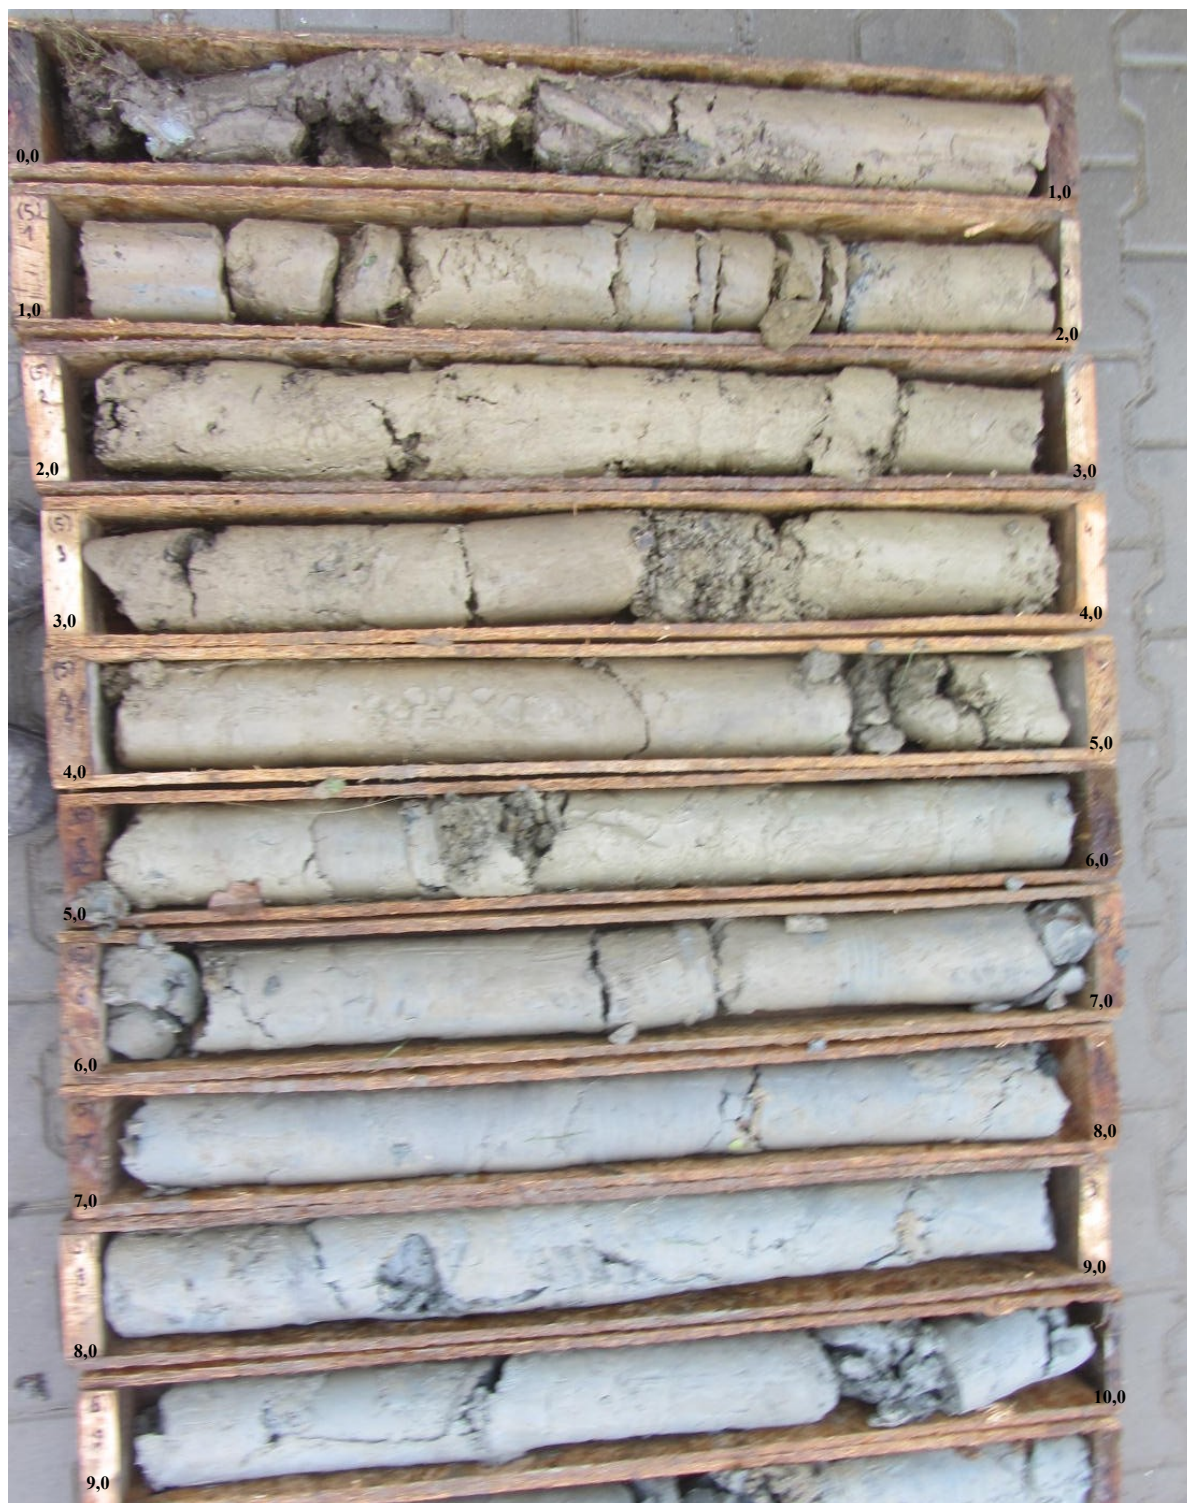
**Fot.9 - Rdzeń wiertniczy otworu Nr 5.**

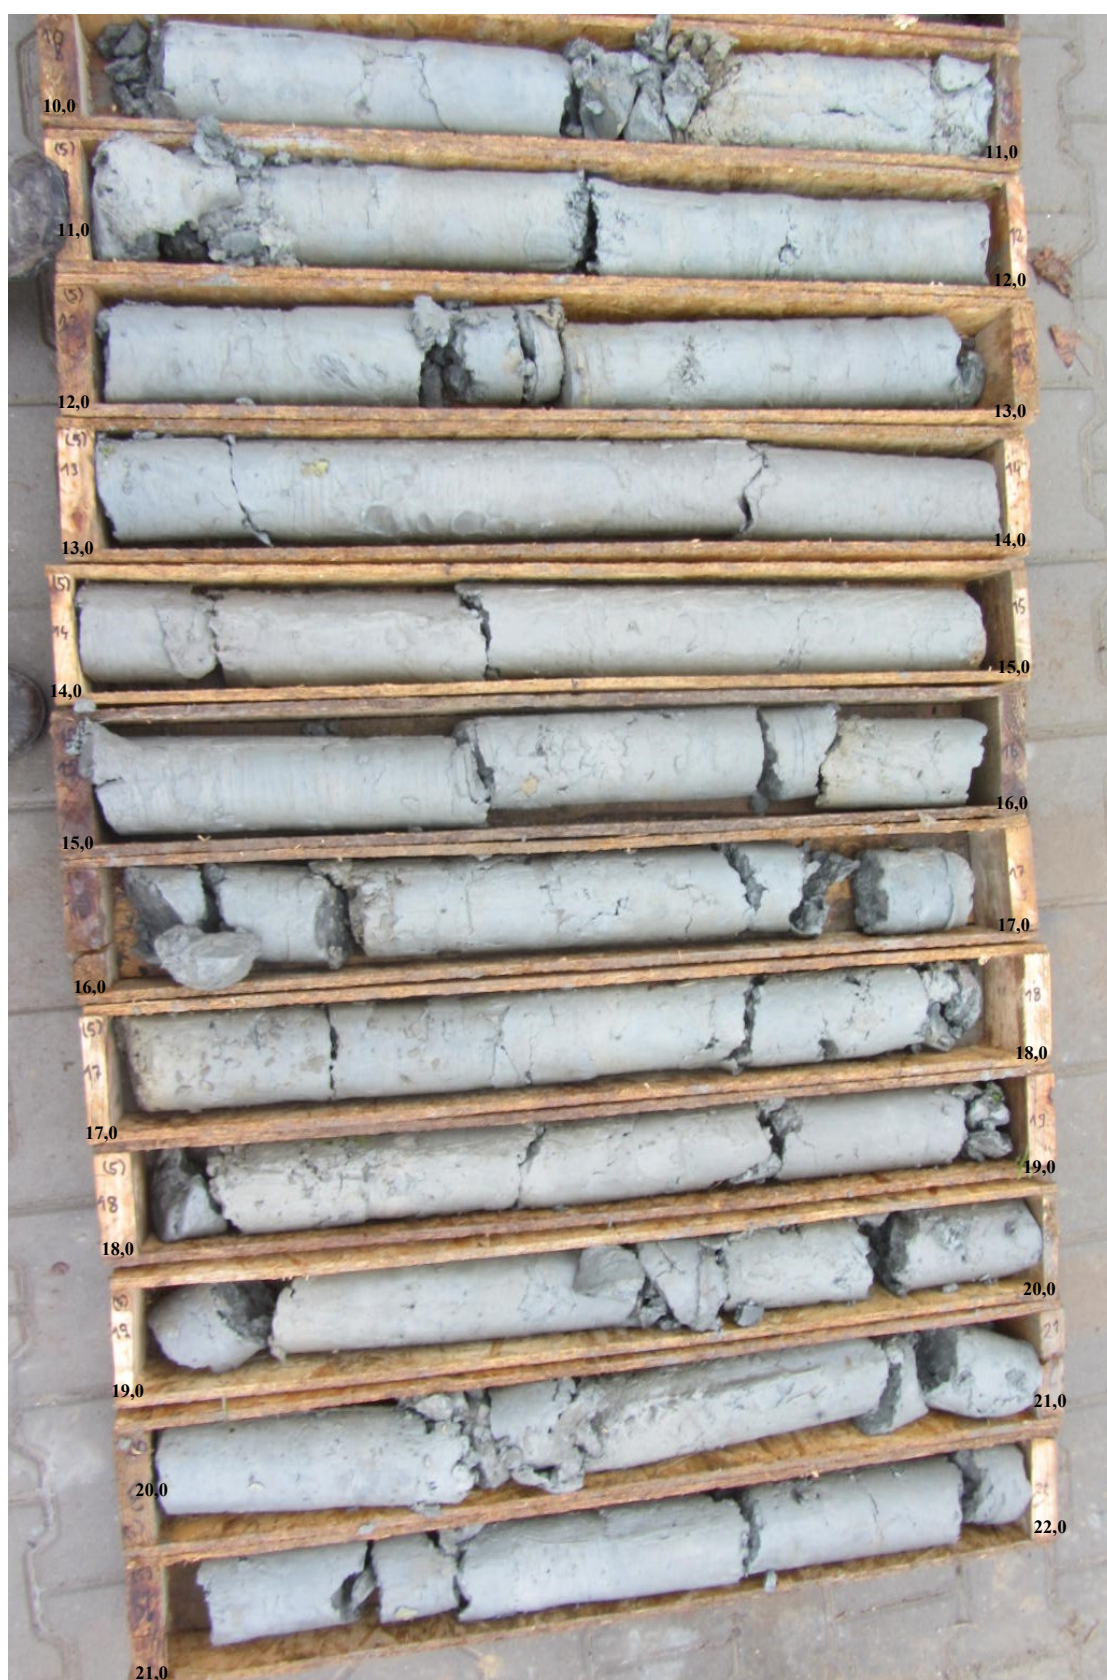
*Fot.10 – Rdzeń wiertniczy otworu Nr 5 cd.*

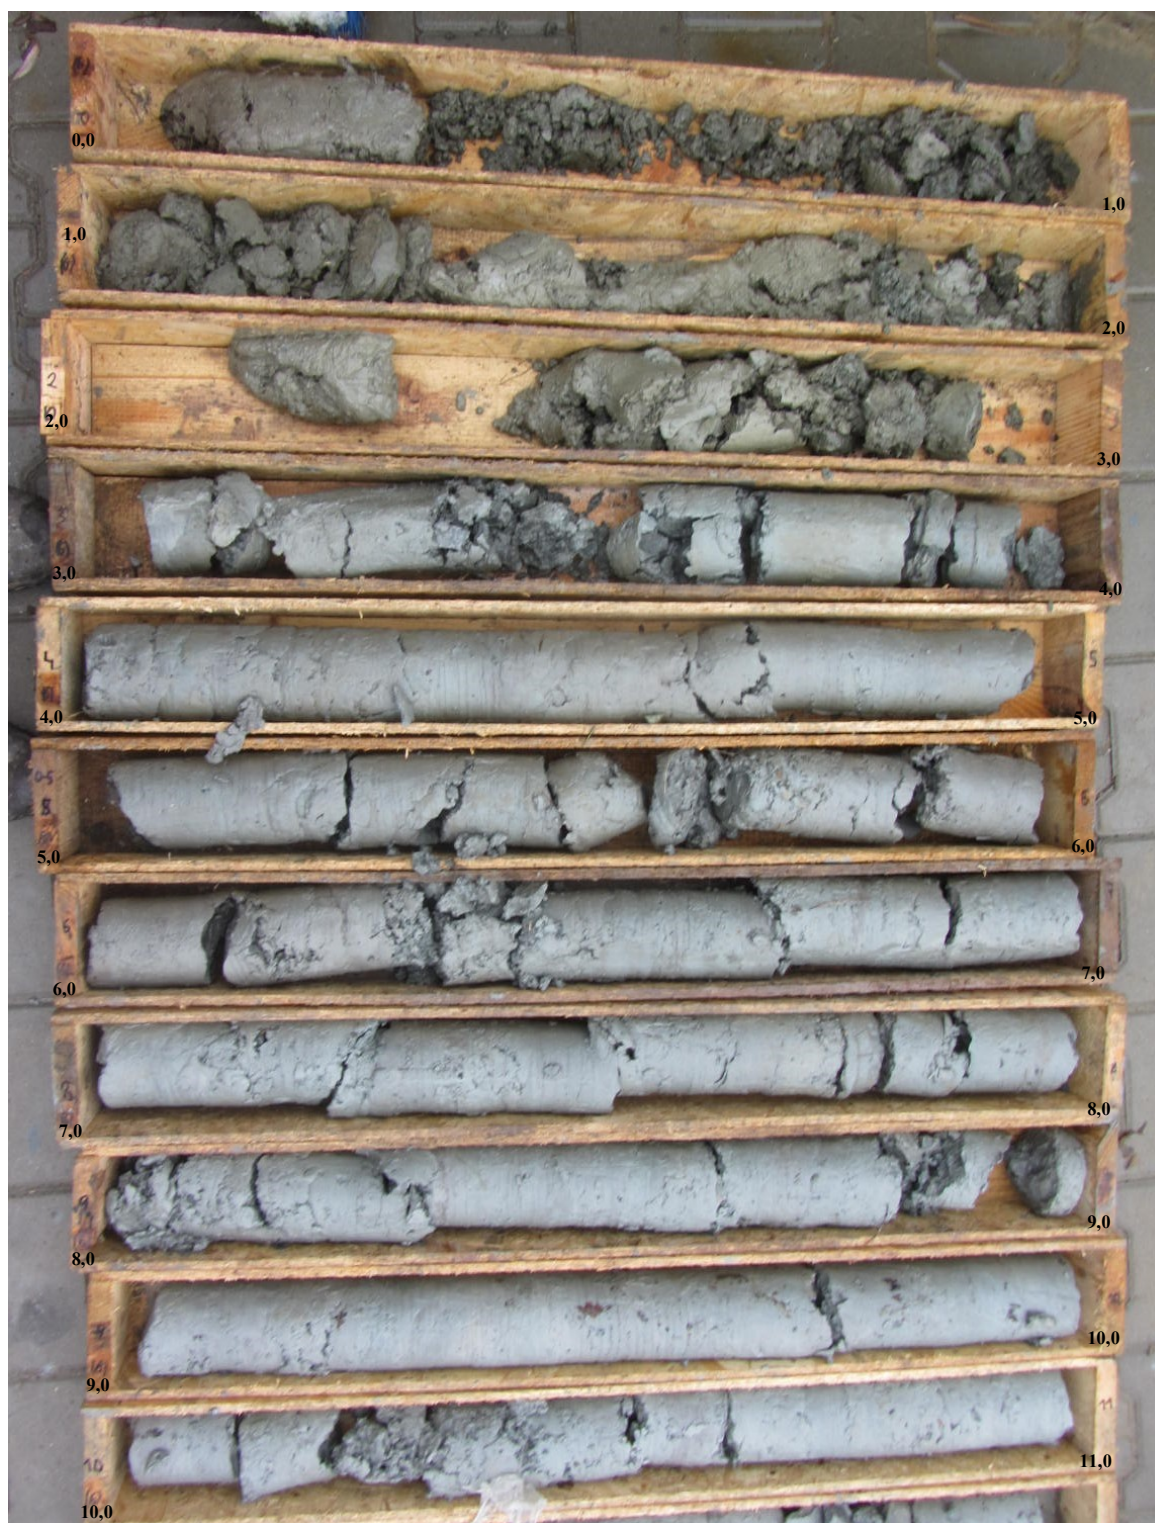
*Fot.11 – Rdzeń wiertniczy otworu Nr 6.*

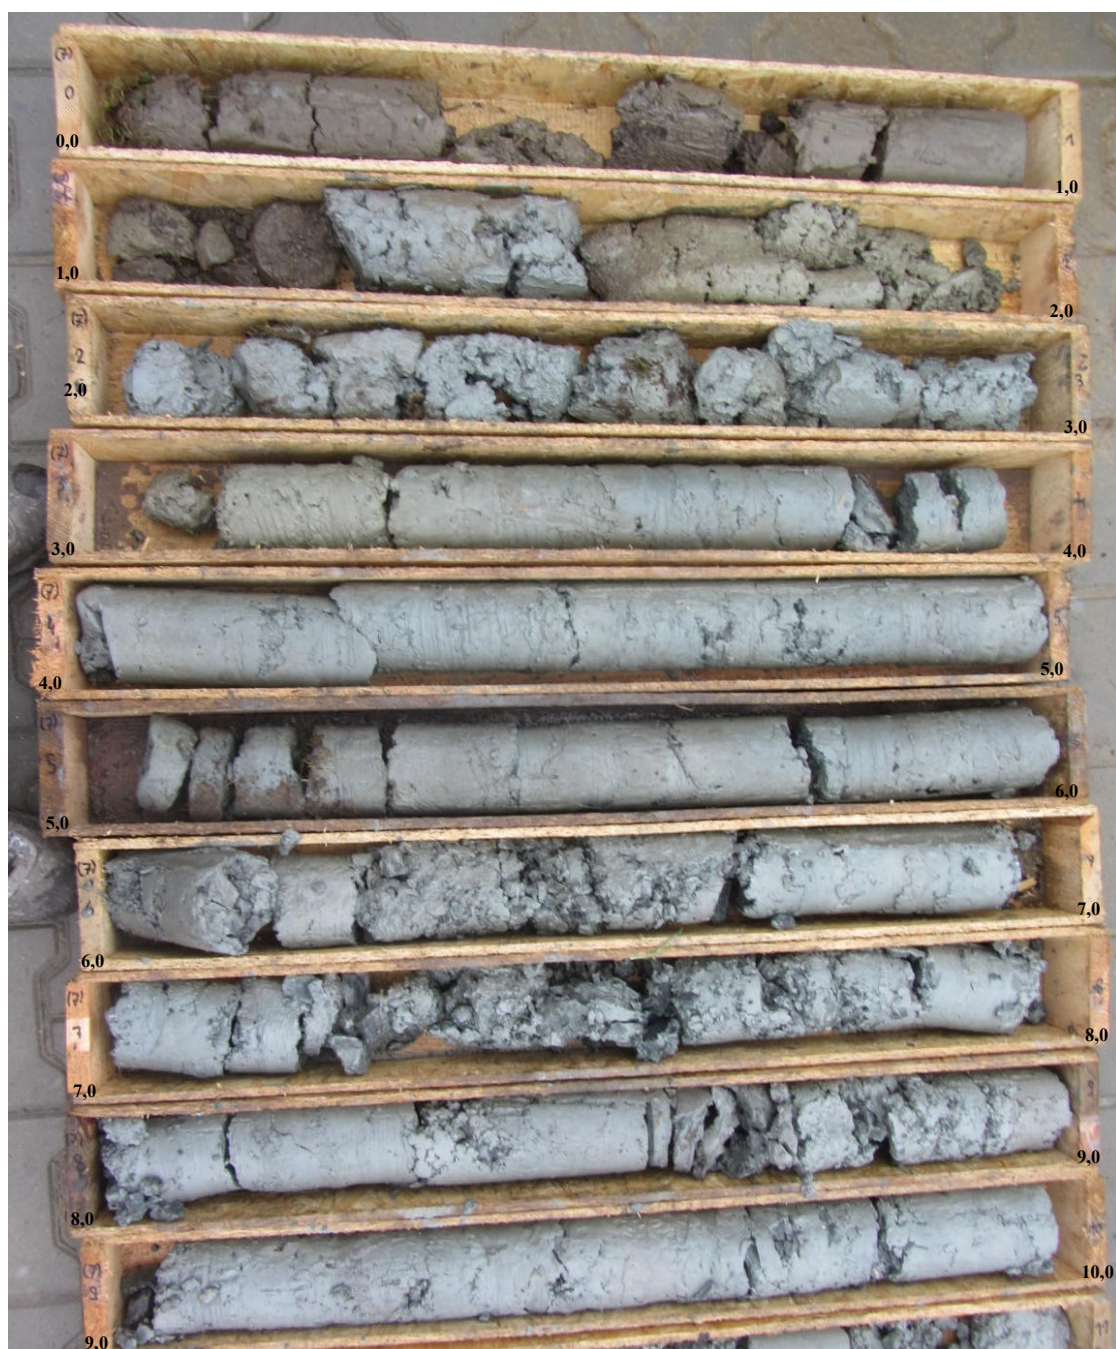
*Fot.13 – Rdzeń wiertniczy otworu Nr 7.*

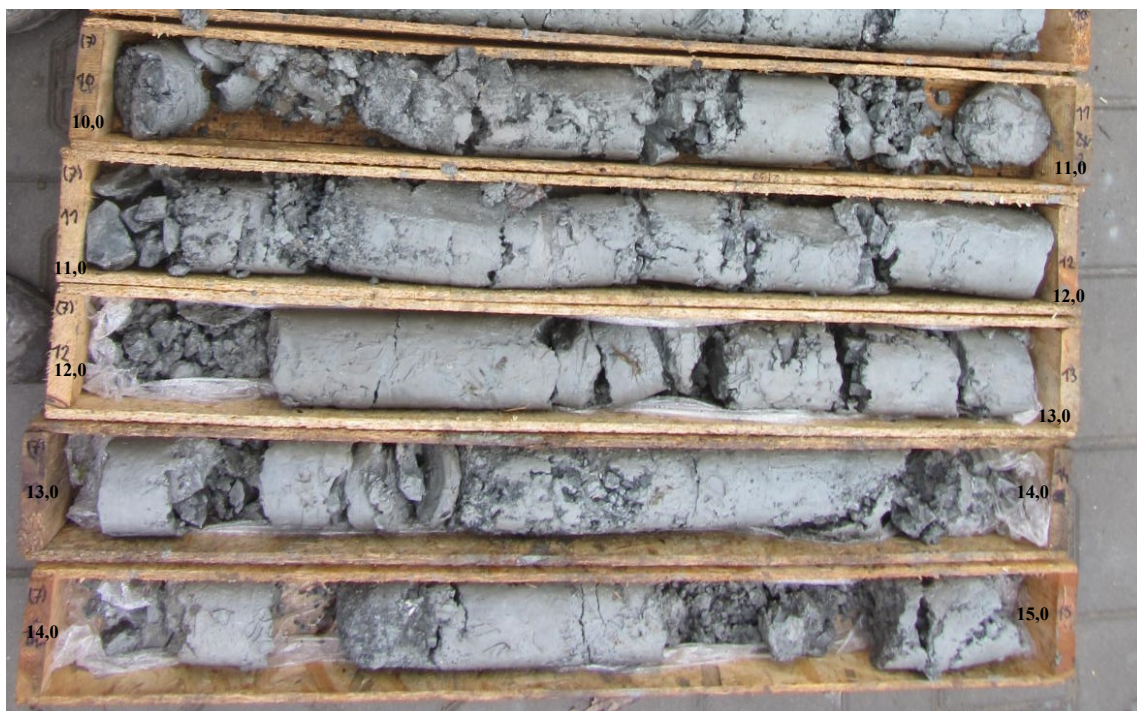
*Fot.14 – Rdzeń wiertniczy otworu Nr 7 cd.*

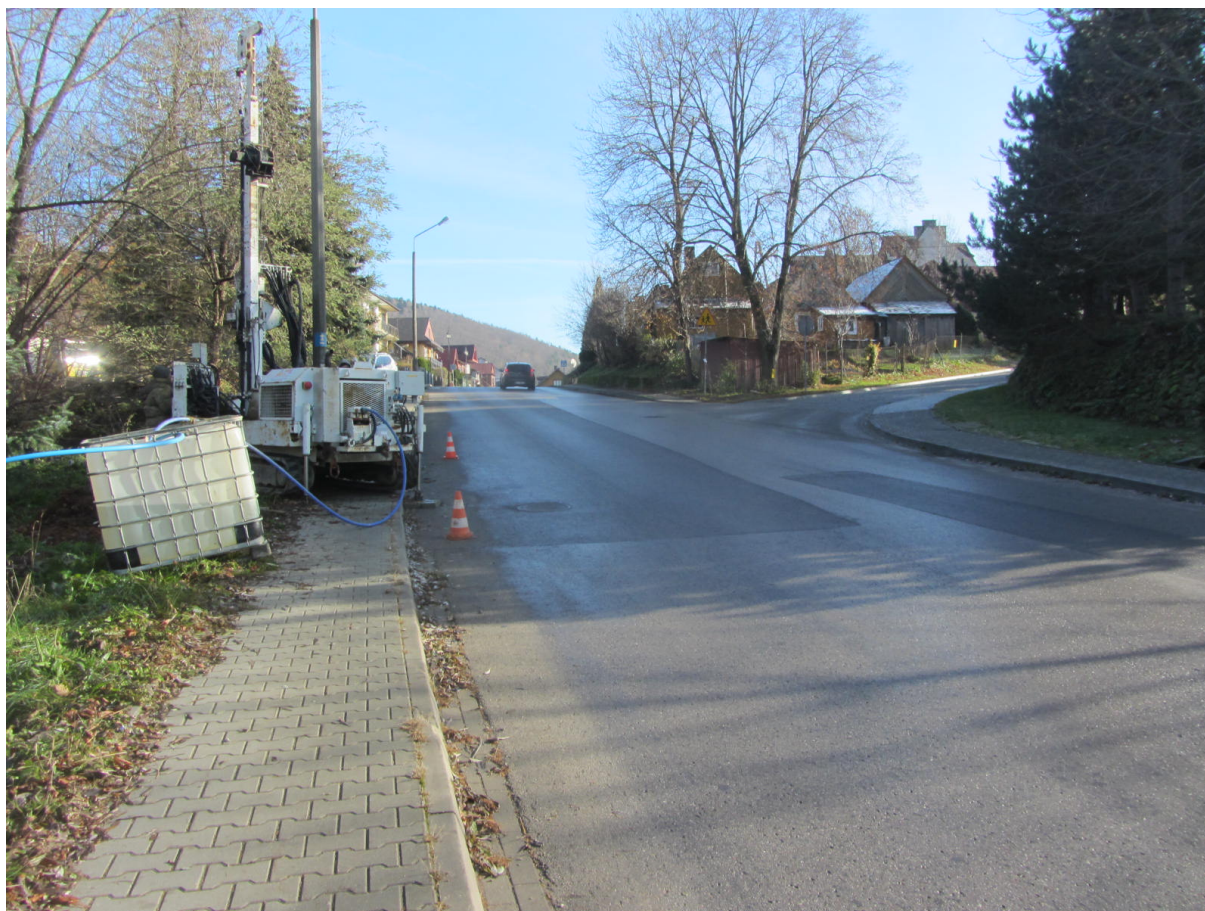
*Fot.15 – Wymieniony asfalt w miejscu stabilizacji*
