**DOKUMENTACJA**  
**GEOLOGICZNO – INŻYNIERSKA**  
**określająca warunki geologiczno - inżynierskie dla potrzeb**  
**stabilizacji osuwiska nr 8358 wraz z odbudową drogi**  
**powiatowej nr 1632K Kępanów – Tymbark**  
**w km 19+290 - 19+320 w miejscowości Tymbark**

**Inwestor: Powiatowy Zarząd Dróg w Limanowej, ul. J. Marka 9, 34-600 Limanowa**

Nowy Sącz, grudzień 2022 r.

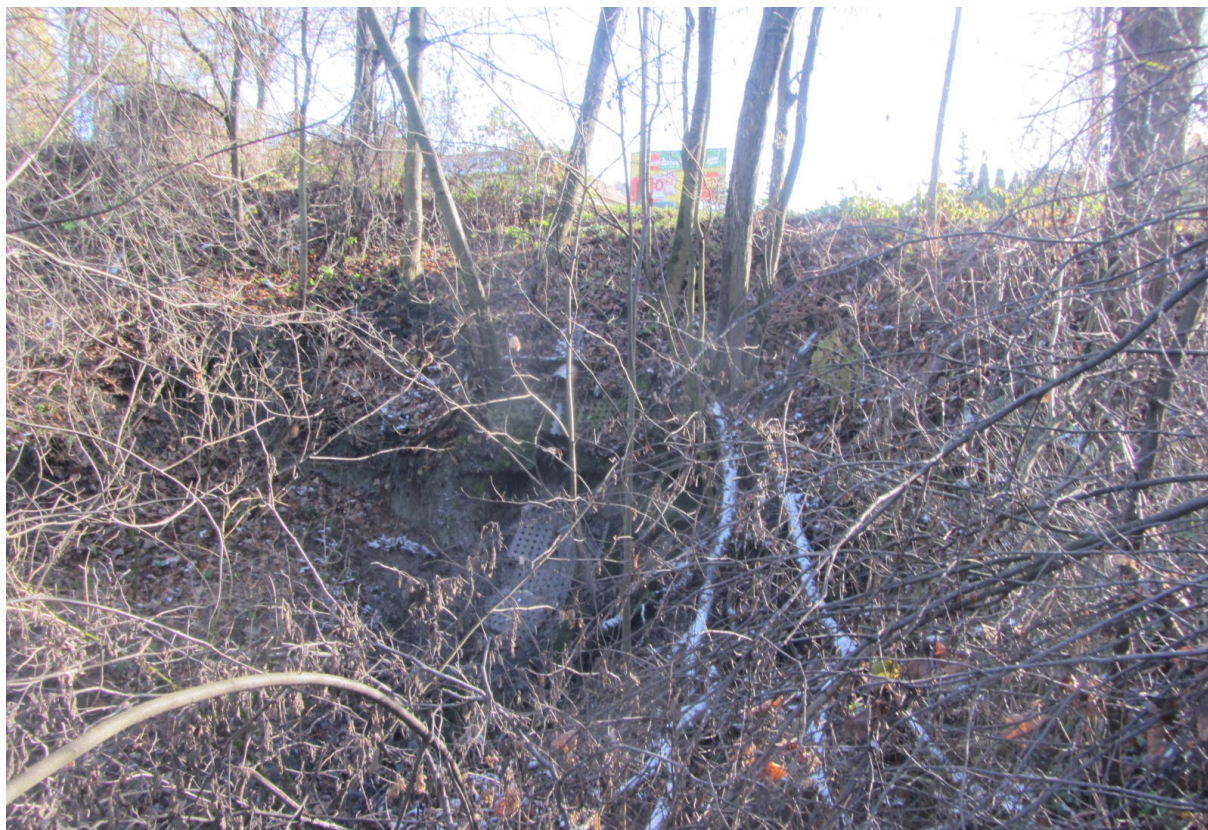
*Fot.16 – Wylot przepustu odprowadzającego wody z południowej strony drogi powiatowej*

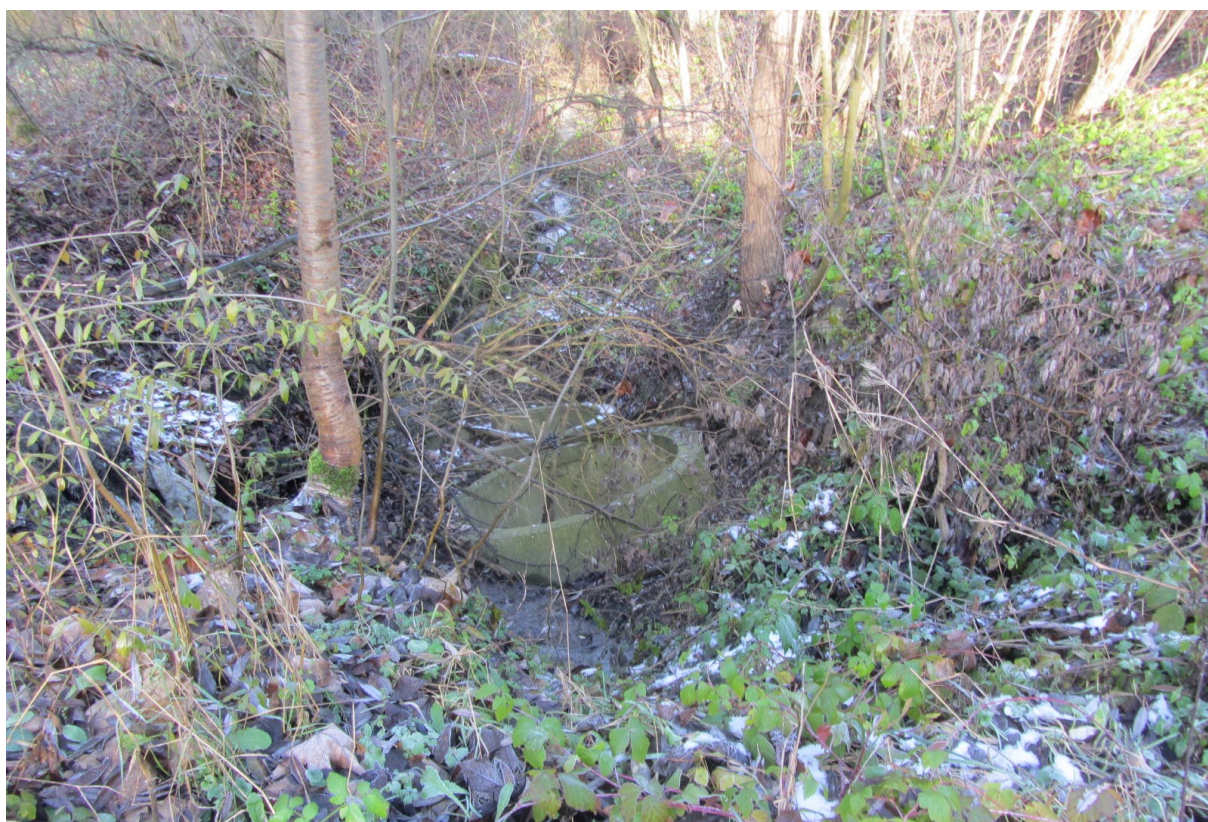
*Fot.17 – Zniszczony przepustu na drodze dojazdowej do inklinometrów*

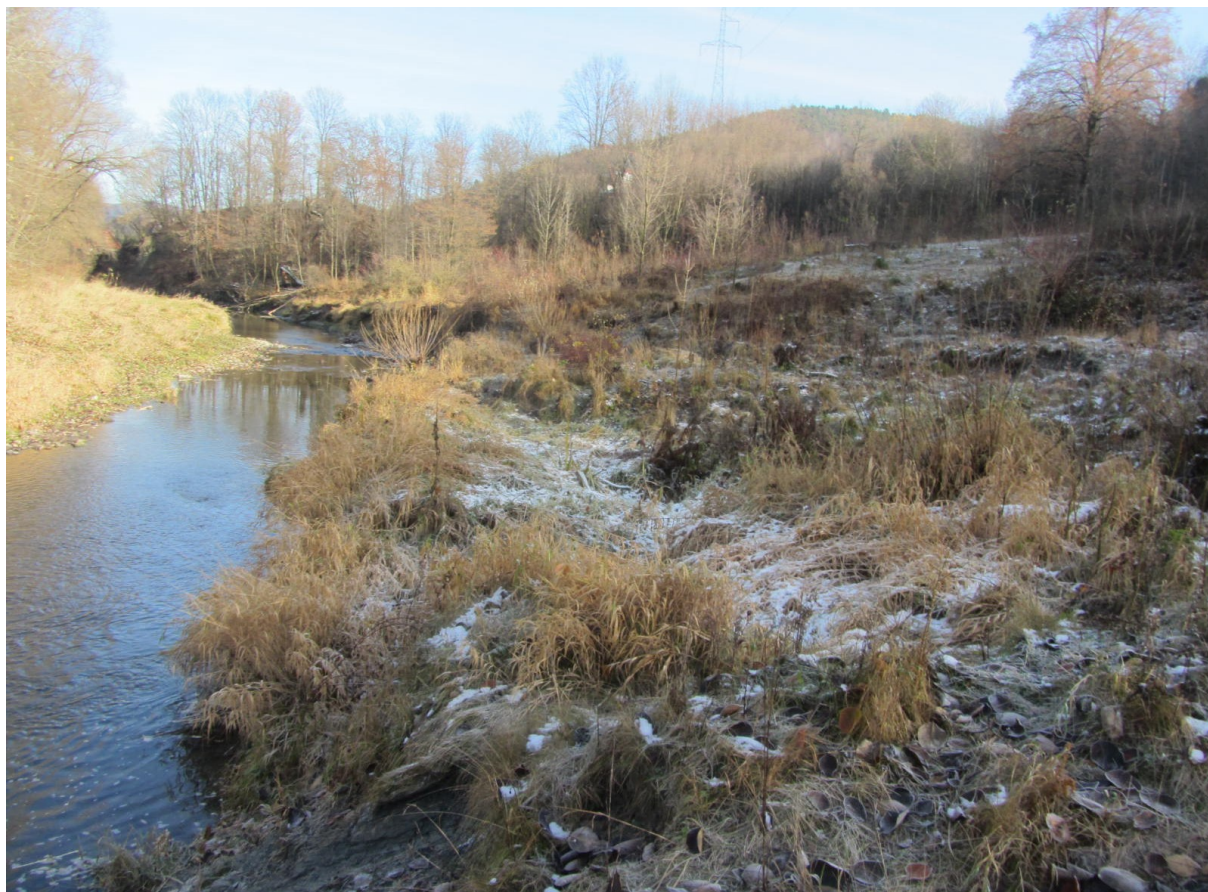
*Fot.18 – Jęzor osuwiska schodzący do rzeki Łososina*

Osuwisko rozpoczyna się skarpą główną o wysokości 8,0 m, a kończy czołem o wysokości 3,0 m które jest stale podcinane przez rzekę Łososina. Osuwisko ma długość ok.150 m i szerokość ok. 350 m, a jego powierzchnia wynosi ok. 4,167 ha. Osuwisko charakteryzuje się urozmaiconą rzeźbą wewnątrzosuwiskową. Poniżej drogi powiatowej widoczne są skarpy wtórne, a także progi akumulacyjne, wybrzuszenia oraz nierównościami. Rzędne terenu w rejonie osuwiska wynoszą od ok. 388,0 – 390,0 m n.p.m. w rejonie koryta rzeki Łososina do 420 m n.p.m. w rejonie skarpy głównej. Rozpiętość pionowa osuwiska wynosi ok. 30,0 m. Jest to osuwisko skalno - zwietrzelinowe, insekwentne o miąższości koluwiów 6,0 –19,2 m.

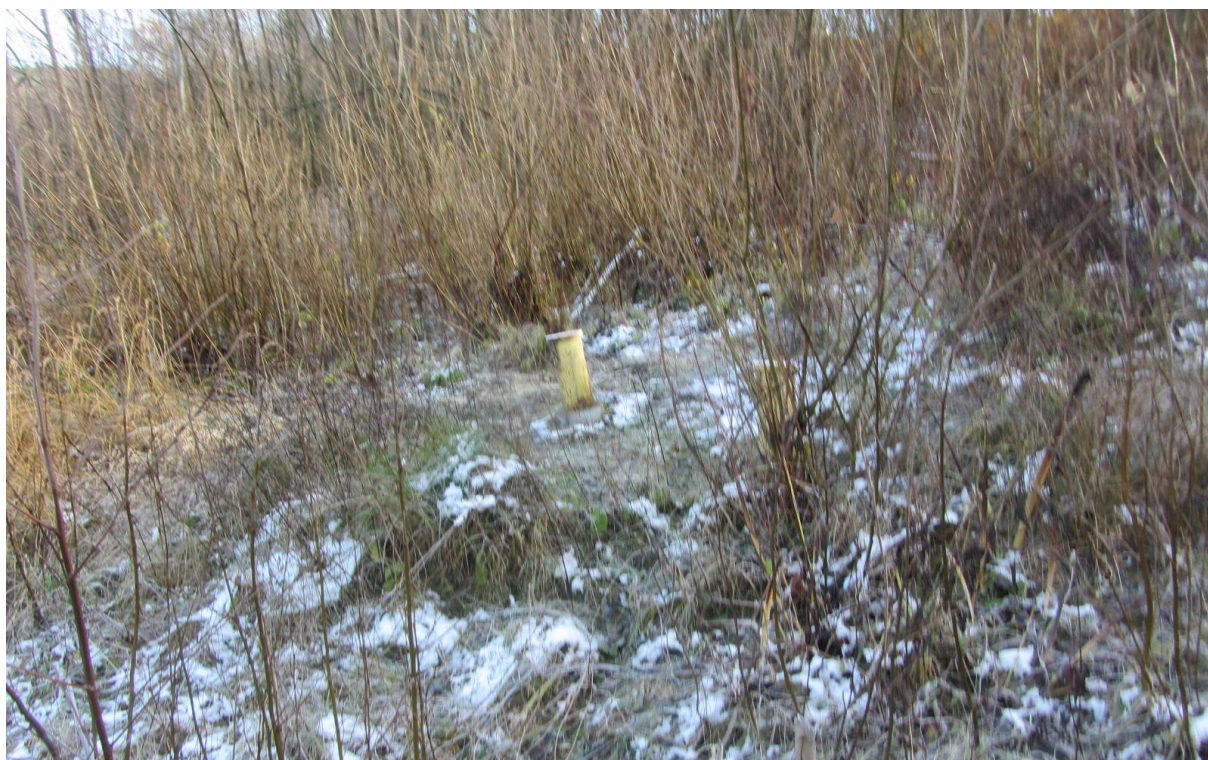
*Fot.19 – Przechylony inklinometr TI-2*

Na obszarze osuwiska prowadzony jest monitoring wgłębny poprzez 3 pary inklinometrów i piezometrów a także monitoring geodezyjny i hydrogeologiczny – deszczomierz. Prowadzony monitoring wykazuje stałą aktywność osuwiska poniżej drogi powiatowej. Po odmłodzeniu ruchów punkty pomiarowe zostały częściowo uszkodzone.

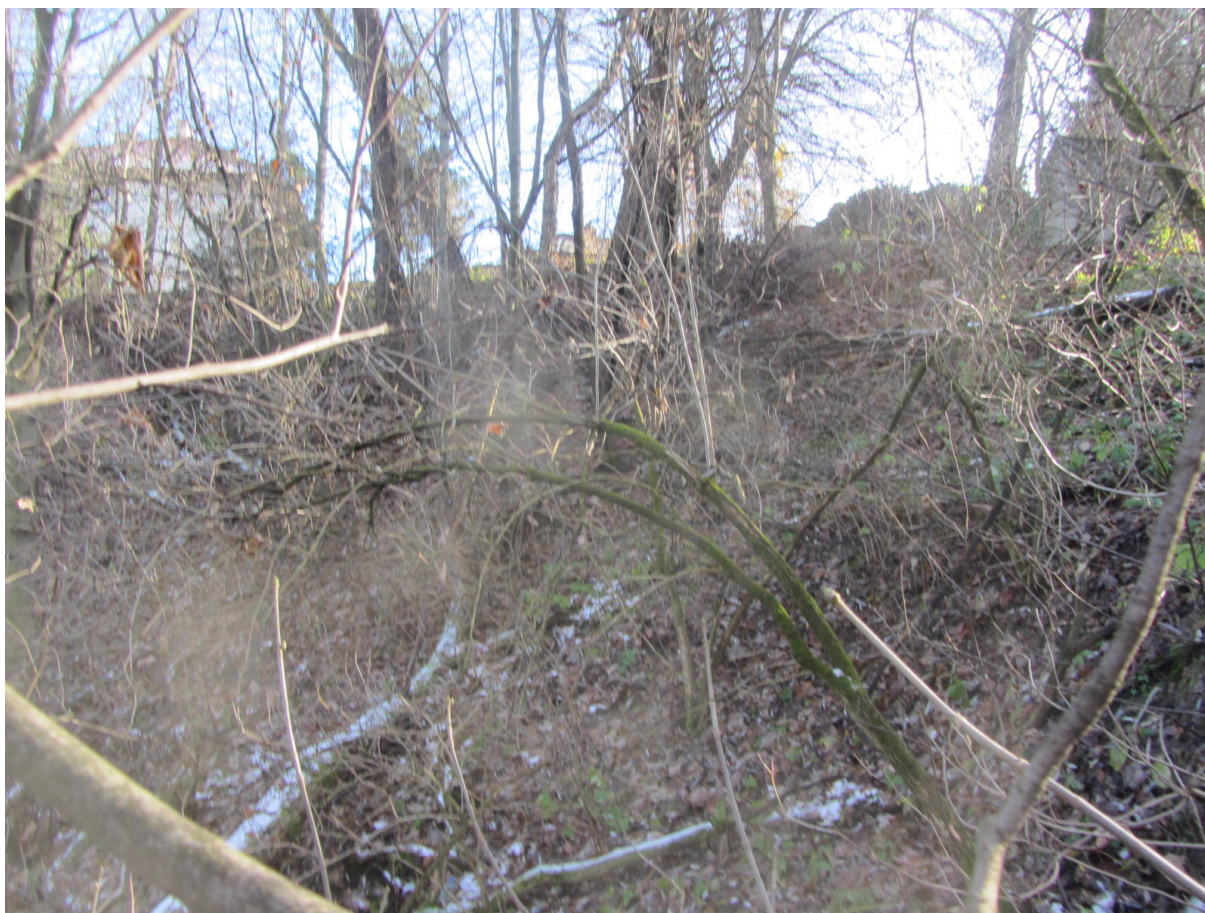
*Fot.20 – Skarpa główna poniżej budynku Nr 418*

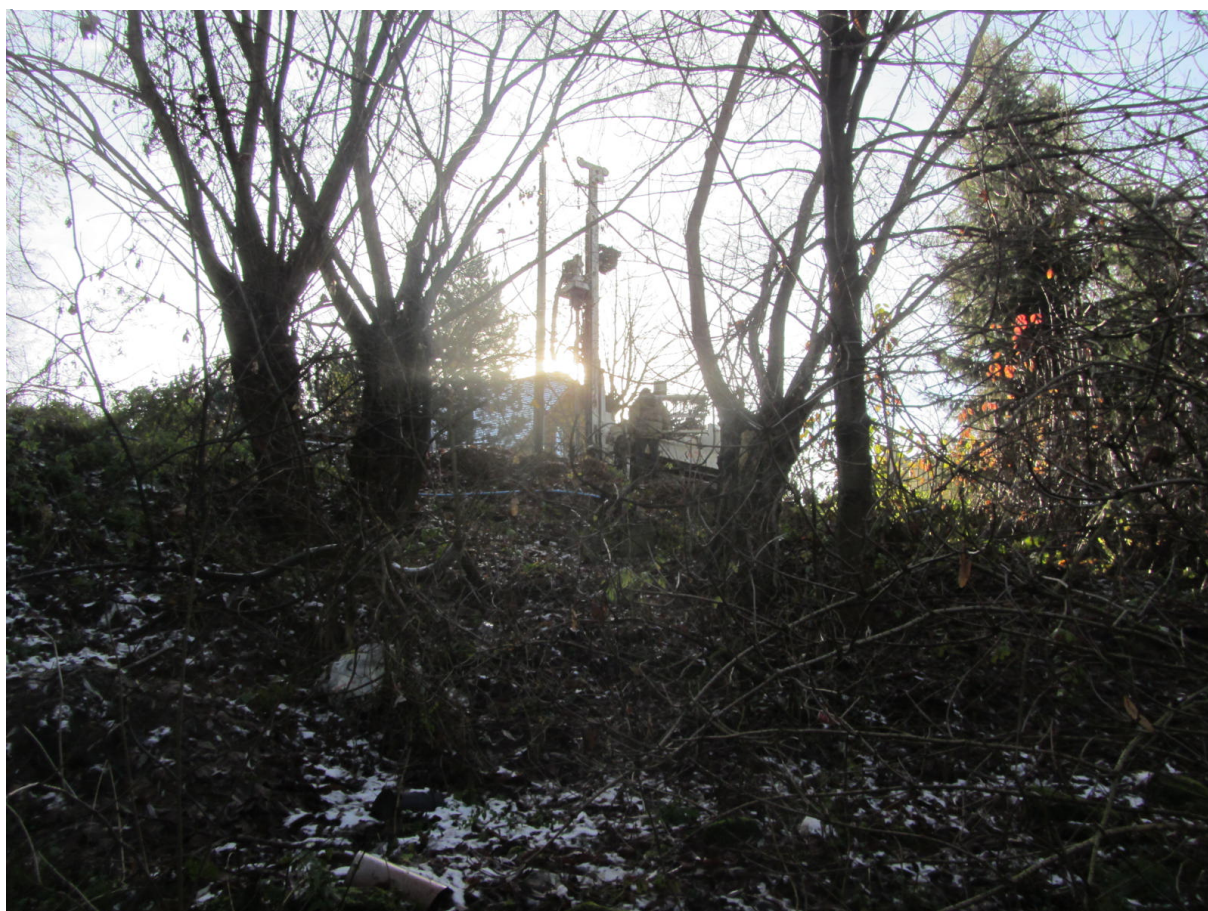
*Fot.21 – Skarpa główna w rejonie otworu Nr 3*
