**Koncepcja realizacji obiektów małej  
retencji planowanych do utworzenia  
w ramach projektu  
„Mała Retencja Górską III”  
w Nadleśnictwie Krzeszowice.**

**Zadanie nr: 03-10-1.2-05 - 1 - Próg  
z brodem (1) - Renaturyzacja cieku  
Olszówka**

oddz. 194-h,j,l,o, 195-i,k, L. Tenczynek (stary PUL 141-h, j,l,o, 142-i,k)

Data: 31.12.2024

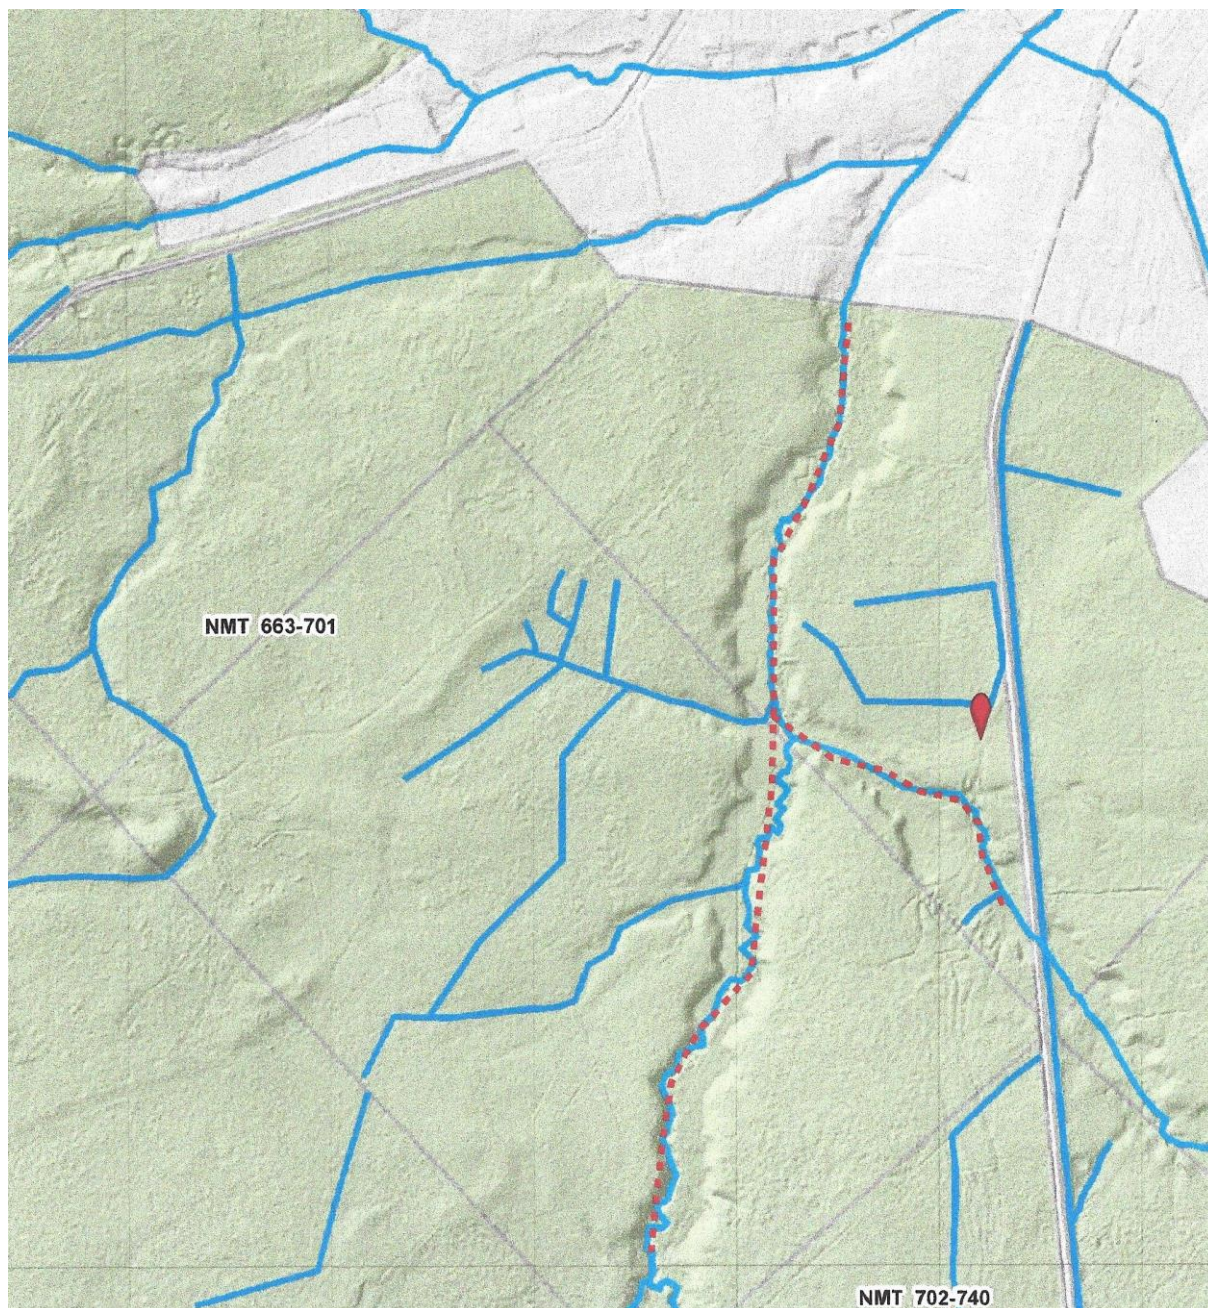
#### 1. Rysunek i mapa Hydroportalu/Geoportalu

- Na rysunku jest zaznaczony przebieg potoku Olszówka do renaturyzacji przerywaną czerwoną linią od granicy lasu w miejscowości Tenczynek w górę Olszówki do pierwszego prawobrzeżnego dopływu (ze zbiornikiem retencyjnym) a następnie mija dwa dopływy lewobrzeżne, nie sięgając drogi leśnej przy niewielkim dopływie prawobrzeżnym (widocznym na dole rysunku). Tak narysowana linia ma długość około 976 m licząc wzdłuż koryta Olszówki, a w osi doliny około 940 m

(współczynnik krętości  $p = 1,03$ ). Wynika z tego, że kształt koryta Olszówki jest prosty. Ponadto, przerywana kreska sięga w przyujściowej części dopływu prawobrzeżnego na około 140 m w pobliże drogi asfaltowej.

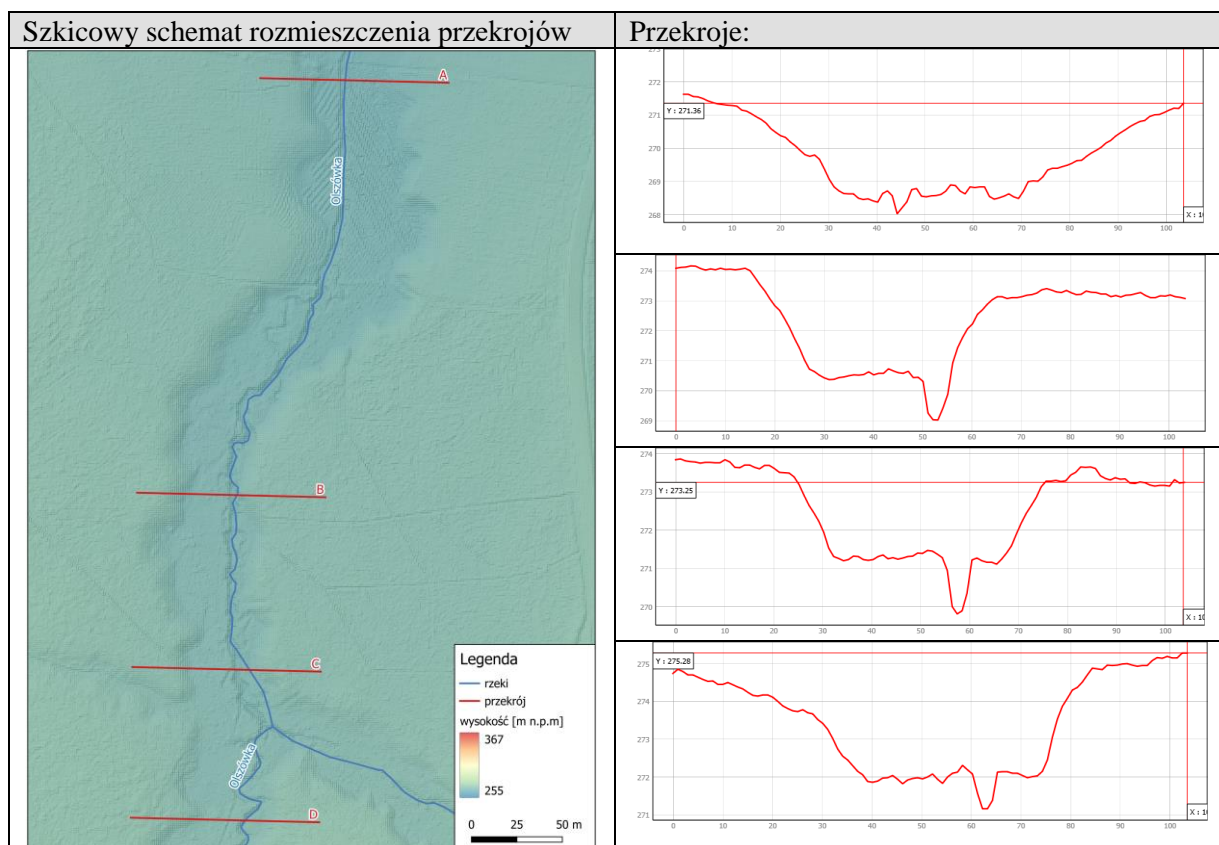
- Poniżej zamieszczono przekroje dolinowe wykonane na podstawie numerycznego modelu terenu:

- Przybliżony spadek doliny, koryta istniejącego i koryta hipotetycznego na terasie potoku Olszówka oszacowano z numerycznego modelu terenu jak w tabeli poniżej przez odczytanie z wykonanych przekrojów ABCD rzędnych nurtowych (najgłębszych) koryta istniejącego, oraz odpowiednio z tych samych przekrojów najgłębszą rzędną terasy zalewowej prawej (przekroju A) oraz lewej (przekrojów B, C i D).

Punkt	Km [m]	Rzędna koryta [m n.p.m]	Rzędna terasy [m n.p.m]	Spadki nurtu istniejącego [m m <sup>-1</sup> ]	Spadki nurtu na terasie [m m <sup>-1</sup> ]
A	8,93	268,72	268,55		
B	245,86	269,03	270,37	0,00131	0,00768
C	343,23	269,81	271,31	0,00801	0,00965
D	429,24	271,16	271,86	0,01570	0,00639
<b>Spadek nurtowy na odcinku A-D</b>				<b>0,00788</b>	<b>0,00788</b>

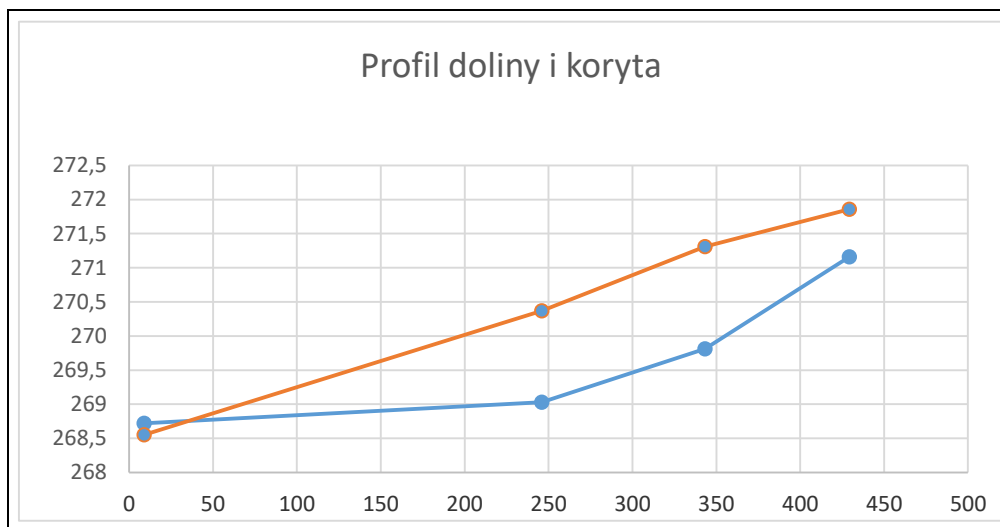
- Średni spadek na długości pomierzonej Geoportalu jest identyczny dla obydwu uproszczonych przebiegów koryta istniejącego i hipotetycznego koryta na terasie zalewowej i wynosi 0,00788 m/m. Obraz profili podłużnych istniejącego i hipotetycznego koryta jest zobrazowany na wykresie powyżej z którego wynika, że pomiędzy odcinkiem AB w pobliżu Tenczynka a B-D w okolicy ujścia dopływu prawobrzeżnego jest zasadnicza różnica: odcinek w pobliżu miejscowości ma niewielki spadek, który związany jest z małą prędkością odpływu wód powodziowych, podczas gdy odcinek powyżej i poniżej prawobrzeżnego dopływu ma spadek znaczny, który zapewne był przyczyną nadmiernej erozji koryta Olszówki w tym rejonie .

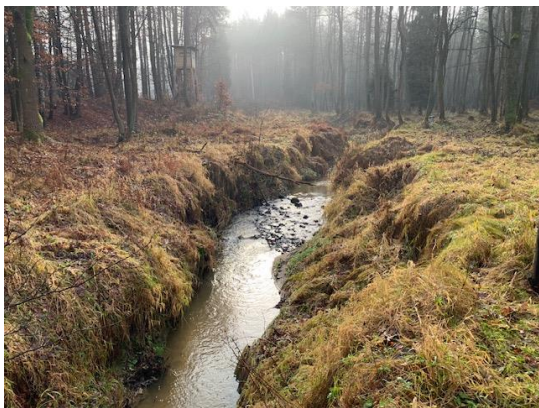
**Fot. 1 Przeglębione koryto z widocznym bystrzem**  
[fot. Jacek Zalewski]

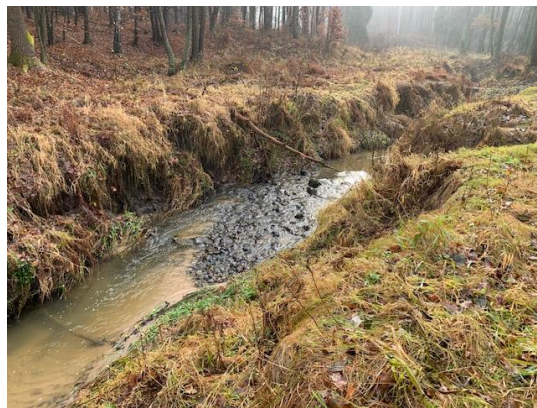
**Fot. 2 Zbliżenie na uziarnienie bystrza** [fot. Jacek Zalewski]

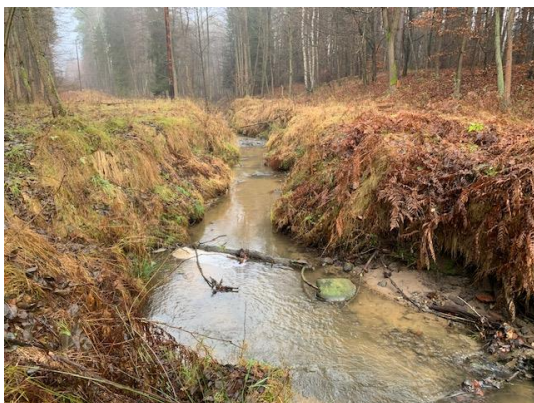
**Fot. 3 Widoczna tendencja do meandrowania jednak w przegłębionym korycie** [fot. Jacek Zalewski]

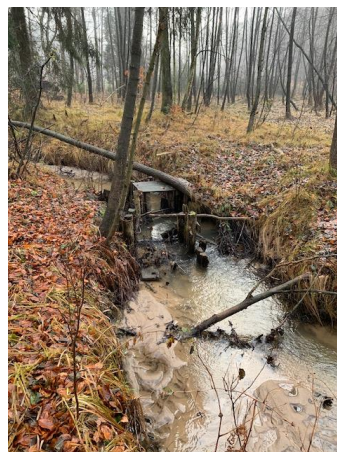
**Fot. 4 Zniszczona zastawka. Jej odtworzenie nie będzie konieczne dzięki wytworzeniu nowego układu bystrze-płoso i meandrów, na wyższej rzędnej** [fot. Jacek Zalewski]

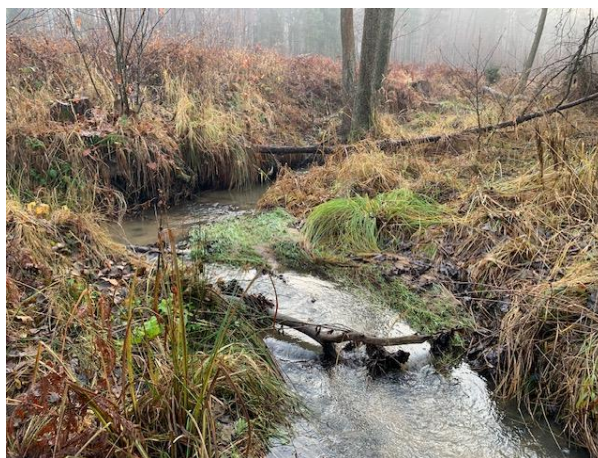
**Fot. 5 Potok meandrujący w górnej części odcinka analizowanego** [fot. Jacek Zalewski]

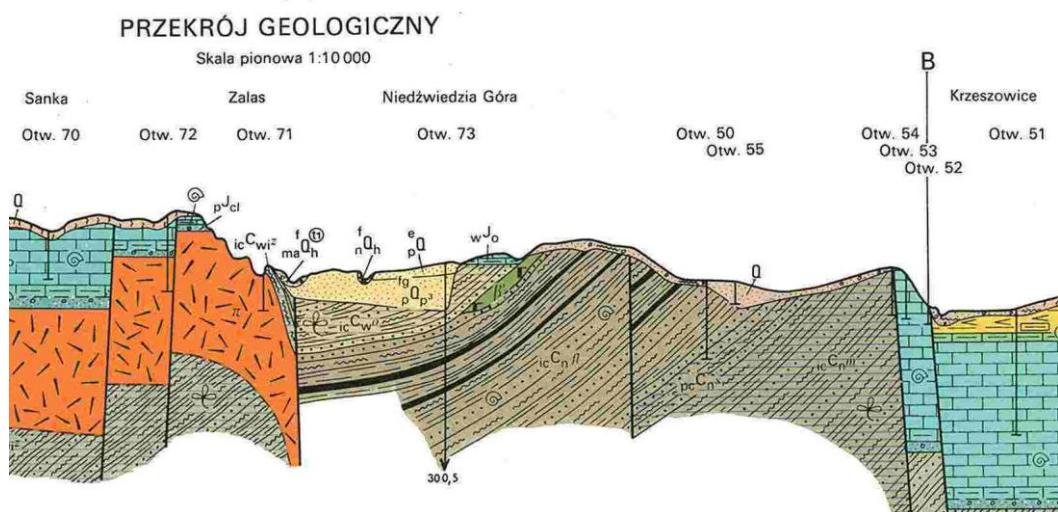
Oznaczenia literowe: Q - Czwartorzęd, C- Karbon, J - Jura, π - porfiry, β'- diabazy

- Terasy nadzalewowe Olszówki są zbudowane z czwartorzędowych glin zwałowych, miejscami pokrytymi piaskami eolicznymi, oraz z piasków wodnolodowcowych. W rejonie koryta potoku zazwyczaj powinny występować namuły den dolin.
- Trzeciorząd składa się z rumoszy, żwirów i glin zwietrzelinowych, poniżej występują warstwy kredowe w formie wapieni, margli i opok oraz jurajskie w formie wapieni skalistych, płytowych i ławicowych z krzemieniami, oraz margle. Z przekroju geologicznego w rejonie pomiędzy Niedźwiedzią Górą a Krzeszowicami wynika, że warstwy geologiczne charakterystyczne dla trzeciorzędu mogą nie występować i czwartorzęd leży bezpośrednio na wyeksponowanym przekroju skał górnego i dolnego karbonu (głównie piaskowce, mułowce i iłowce, oraz węgiel - praktycznie bez skał wapiennych).
