OPINIA TECHNICZNA

**dotycząca stanu technicznego stropu
drewnianego ponad I piętrem w budynku Szkoły w m. Woźniki**

**ZAMIERZENIE: PRZEBUDOWA POMIESZCZEŃ W SZKOLE
PODSTAWOWEJ DLA POTRZEB ŻŁOBKA**

**LOKALIZACJA: Woźniki
ul. Szkolna 5; Dz. nr ewid. 380**

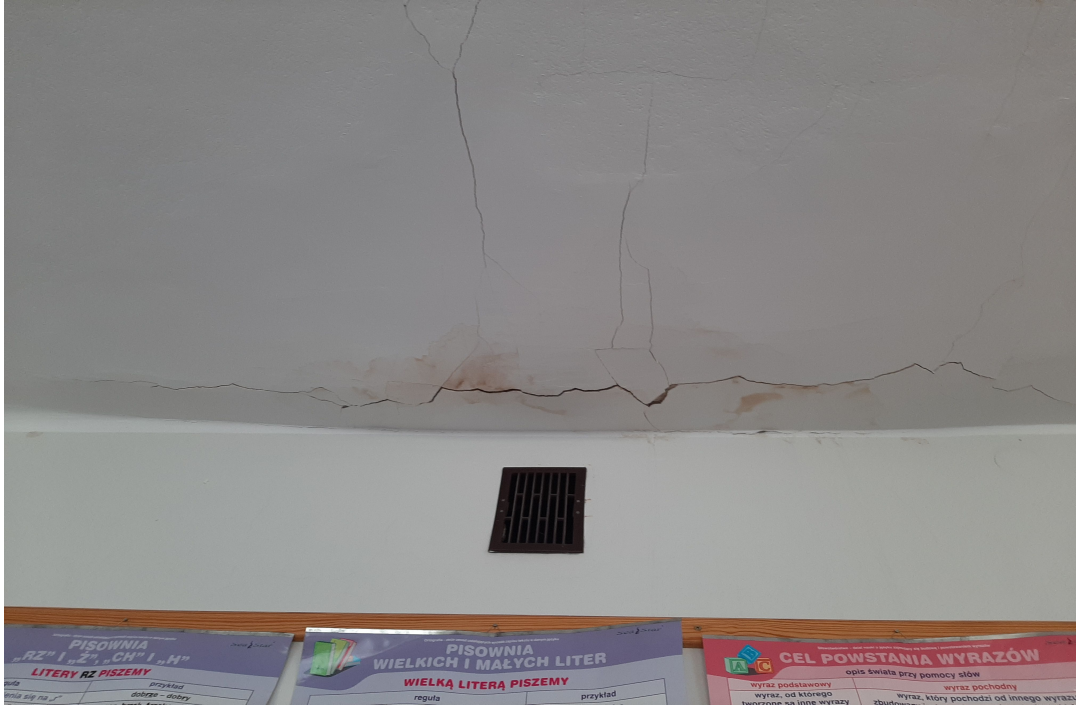
Fot. 1: Widok sufitu ponad I piętrzem w miejscu awarii belek stropowych. Widoczne zarysowanie równoległe do belek stropowych oraz rysa równoległa do wymianu.

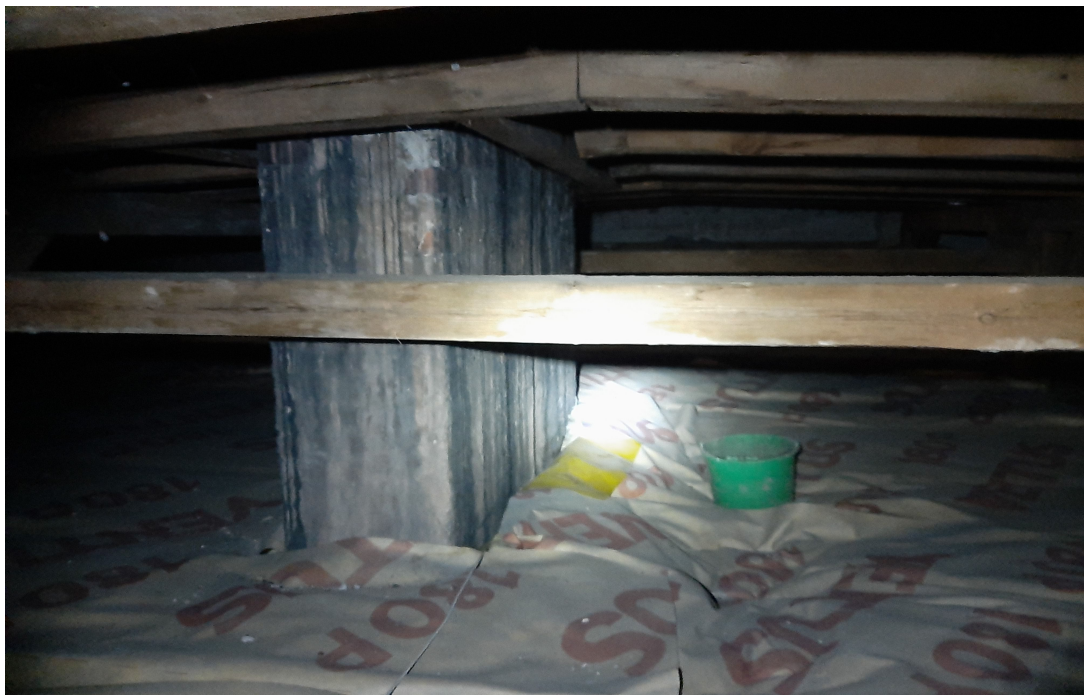
W trakcie eksploatacji obiektu z powodu nieszczelności pokrycia oraz w wyniku uszkodzeń mechanicznych i biologicznych deskowania połaci dachowej, nieszczelności obróbki przykominowej pokrycia dachowego powstały uszkodzenia (erozja) drewnianych elementów elementów belek stropowych stropu nad I piętrem w strefie przykominowej. W trakcie przeglądu obiektu i dokonano odkrywek belek stropowych na poddaszu w miejscach z wyraźnymi śladami po przeciekach. Oględziny odkrywek potwierdziły destrukcyjne działanie wody na belki stropowe. W miejscach nie narażonych na działanie wody nie stwierdzono destrukcji drewna belek stropowych (badania sprawdzające przeprowadzono w strefach podporowych przy ścianach zewnętrznych oraz w miejscach w środku rozpiętości. W trakcie oględzin stropu poddasza w miejscu stwierdzono silnie zaawansowaną degradację wełny mineralnej (zawilgocenie), deskowania ślepego pułapu, sufitu oraz części belki stropowej. Stan konstrukcji w tym miejscu należy uznać jako awaryjny wymagający podjęcia bezzwłocznych czynności zabezpieczających. Ponadto stwierdzono objawy (ugięcia belek stropowych). Stan techniczny belek nie narażonych na destrukcyjne działanie wody z przeciekającego dachu należy uznać w ocenie bezpieczeństwa konstrukcji jako zadowalający.

Fot. 2: Widok komina w poddaszu nieużytkowym budynku, nieszczelny dach skutkuje erozją belek drewnianych stropu ponad I piętrzem

Autor niniejszego opracowania stwierdza, że strop ponad I piętrem nie jest bezpieczny w obecnym stanie technicznym, znajduje się w fazie awaryjnej. Wykonanie naprawy zgodnie z projektem technicznym oraz powyższą opinią umożliwi dalszą eksploatację pomieszczenia w stropie ponad którym nastąpiła awaria. Należy wykonać niezwłocznie naprawę stropu oraz dokonać uszczelnienia pokrycia dachowego

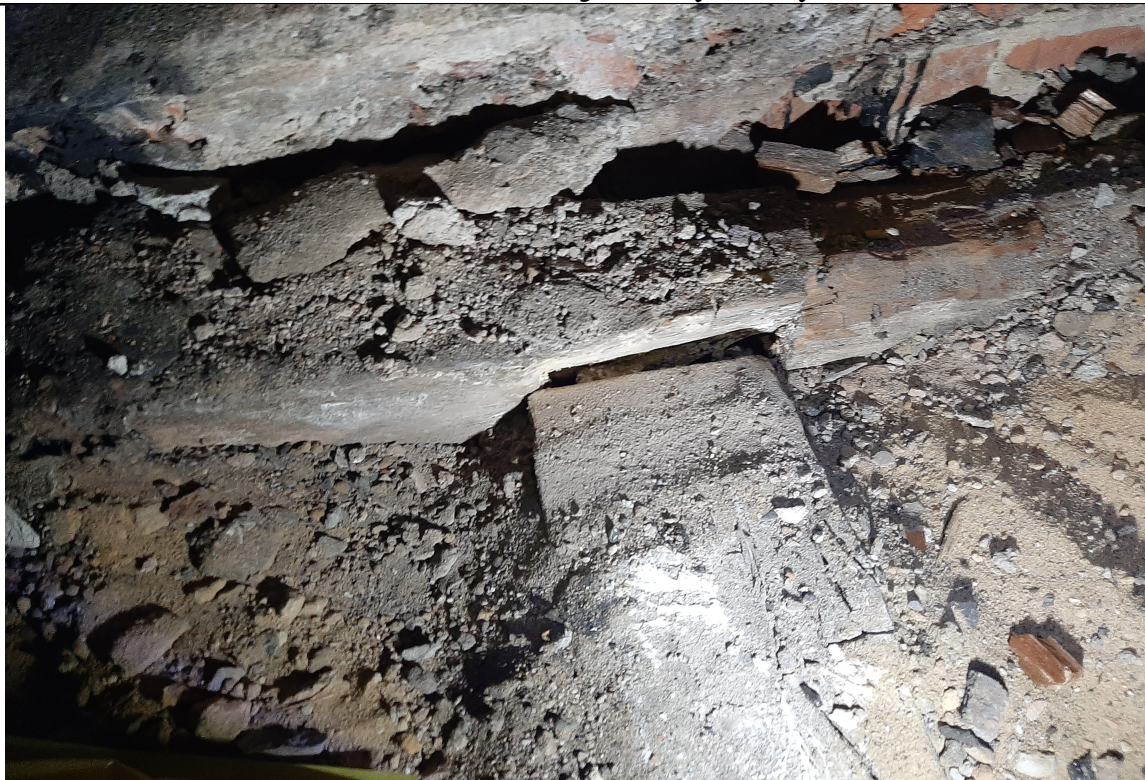
Fot. 3: Widoczne zerwanie zamka pomiędzy belką stropową, a prostopadłym wymianem, widoczne odkształcenie oraz ugięcie belki oraz wymianu.

Zawarte w punkcie nr 4 obliczenia sprawdzające potwierdziły brak możliwości wystąpienia sytuacji przekroczenia stanu granicznego nośności i użyteczności. Stan awaryjny fragmentu stropu ponad I piętrem wystąpił na skutek erozji biologicznej oraz zawilgocenia drewna w bezpośredniej bliskości komina budynku. Nieszczelność dachu na styku komina oraz pokrycia dachowego skutkuje przeciekaniem i długotrwałą ekspozycją stropu na działanie wilgoci. Zniszczeniu uległo połączenie ciesielskie belki drewnianej stropu oraz wymianu który podtrzymywał belkę która nie mogła zostać posadowiona w miejscu komina. Należy wykonać nowe połączenie ciesielskie z wykorzystaniem stalowych złączy kontowych np. BMF lub Simpson Strong-Tie

Istniejący drewniany belkowy strop ponad I piętrem w części strychowej zaleca się wzmocnić poprzez wymianę trzech belek drewnianych oraz wymianę przykominowego. **Szczegóły rozwiązań winny znaleźć się w projekcie budowlanym i wykonawczym opracowanym na etapie uzyskania pozwolenia na budowę w ramach opracowania budowlanego budynku pt. „PRZEBUDOWA POMIESZCZEŃ W SZKOLE PODSTAWOWEJ DLA POTRZEB ŻŁOBKA”**
