**ELEMENTRNA SZKOŁA KATOLICKA Z LAT 1913-1916
OBECNIE SZKOŁA PODSTAWOWA NR 2**

UL. SZKOLNA NR 4, 63 – 100 ŚREM
dz. nr 1587, Obręb Śrem, powiat śremski
identyfikator działki: 302604_4.0007.1587

**PROGRAM PRAC BUDOWLANO
REMONTOWYCH DLA ELEWACJI**

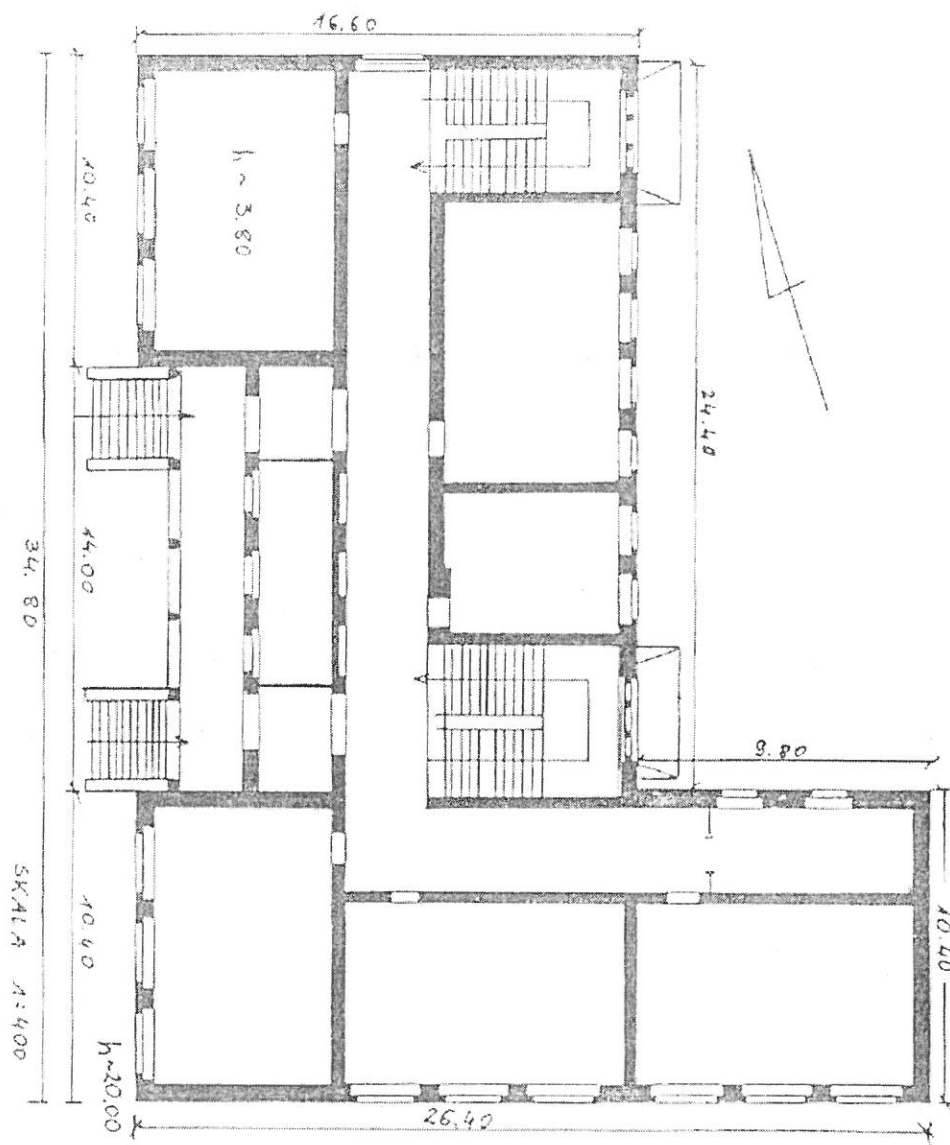
Rzut Przyziemia

Rzut budynku wieloboczny, w kształcie litery „L”.

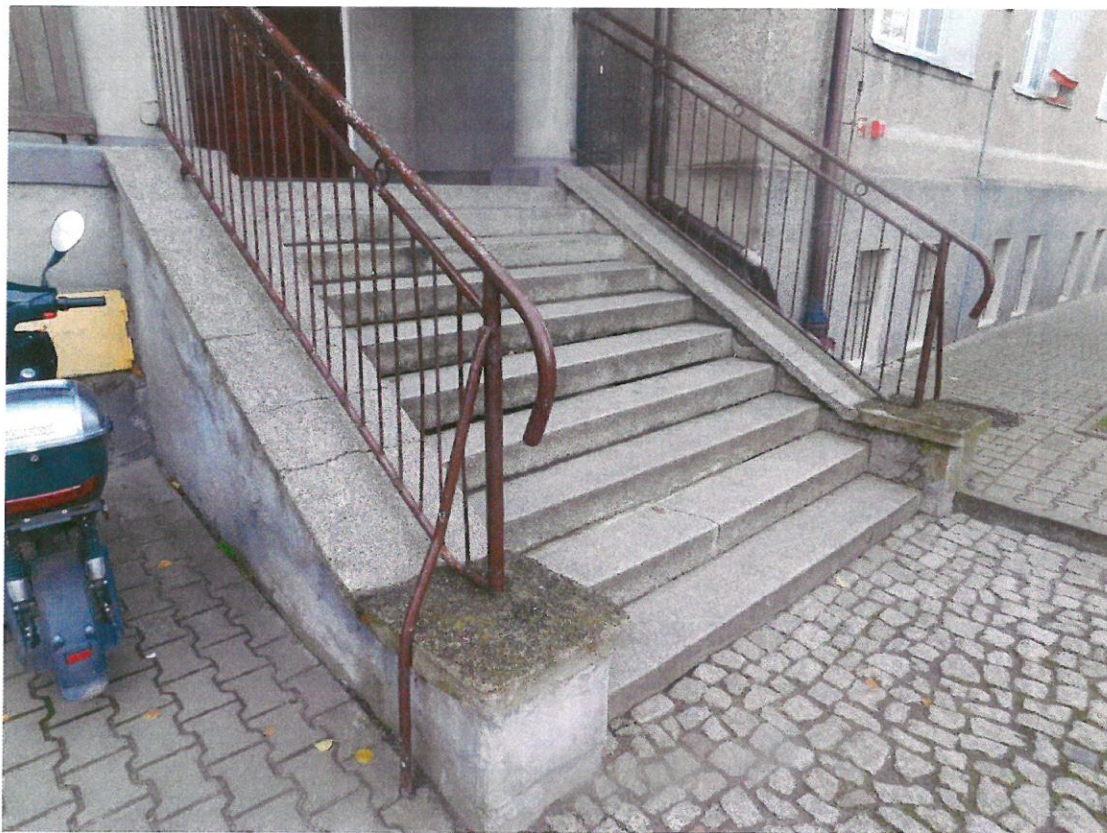
Użycie zapraw z dodatkiem cementu spowodowało lokalne wysolenia z siarczanów wapnia na tynku, uwidaczniające się do dnia dzisiejszego w zależności od warunków atmosferycznych.

Fot. 3. Schody elewacji frontowej. Widoczne spękania nakryw murów oporowych, wysolenia na płaszczyznach tynkowanych

7. W miejscach pojawienia się wykwitów solnych należy wymienić tynki na nowe, wykonane jako wapienne z dodatkiem wapna wysokohydraulicznego np. wapno trasowe.

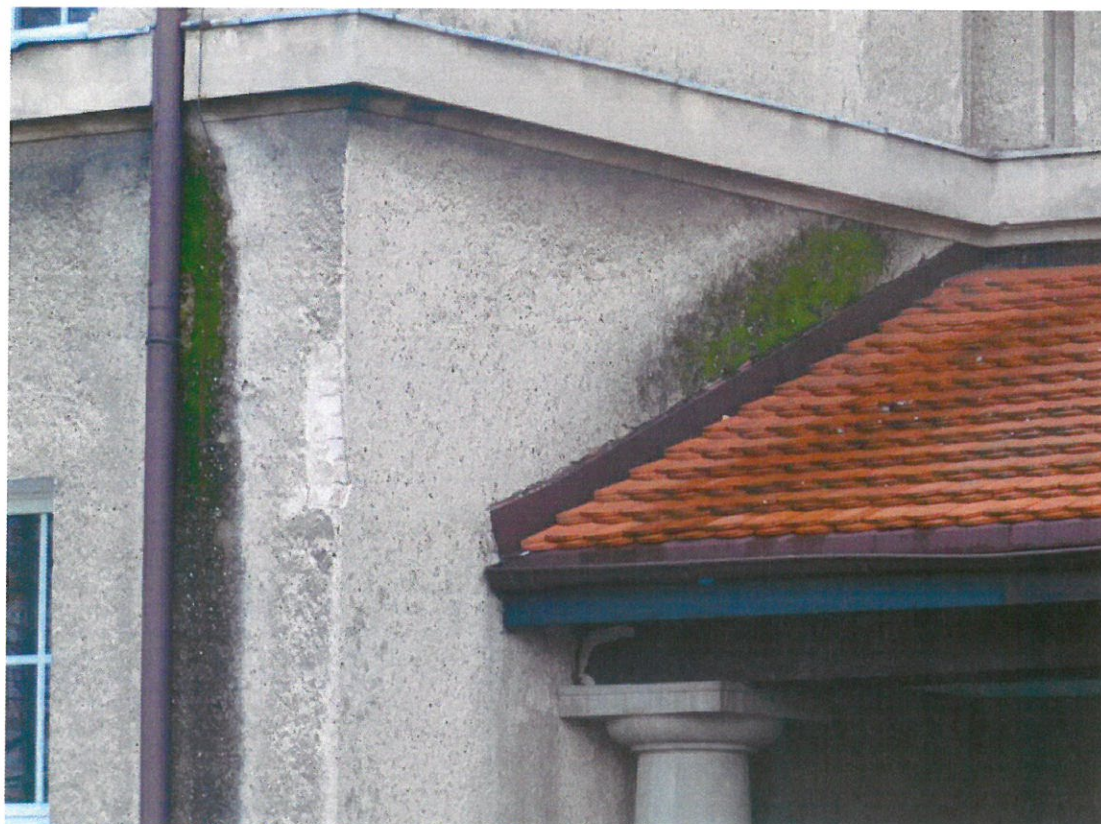
Stan zachowania elewacji budynku w sensie estetycznym i konserwatorskim oceniono jako zadowalający. Obiekt we wnętrzach zadbane, od zewnątrz widoczne odspojenia tynków pierwotnych, z niekorzystnymi dla ich wyglądu doraźnymi i wadliwymi, nieestetycznymi naprawami doraźnymi lub uzupełnieniami niewłaściwymi materiałami o odmiennej fakturze i zabarwieniu. Lico ścian budynku brudne, zanieczyszczone opadami atmosferycznymi niosącymi w sobie resztki spalin i produktów spalania dla celów ogrzewczych oraz widoczne są na płaszczyznach skutki korozji biologicznej występujące najczęściej w obrębie nieszczelnych rur spustowych, opierzeń np. pomiędzy ścianą ryzalitu i zadaszeniem nad wejściem od frontu.

Fot. 4. Zadaszenie nad wejściem, Widoczna korozja biologiczna przy opierzeniach i wzdłuż rury spustowej

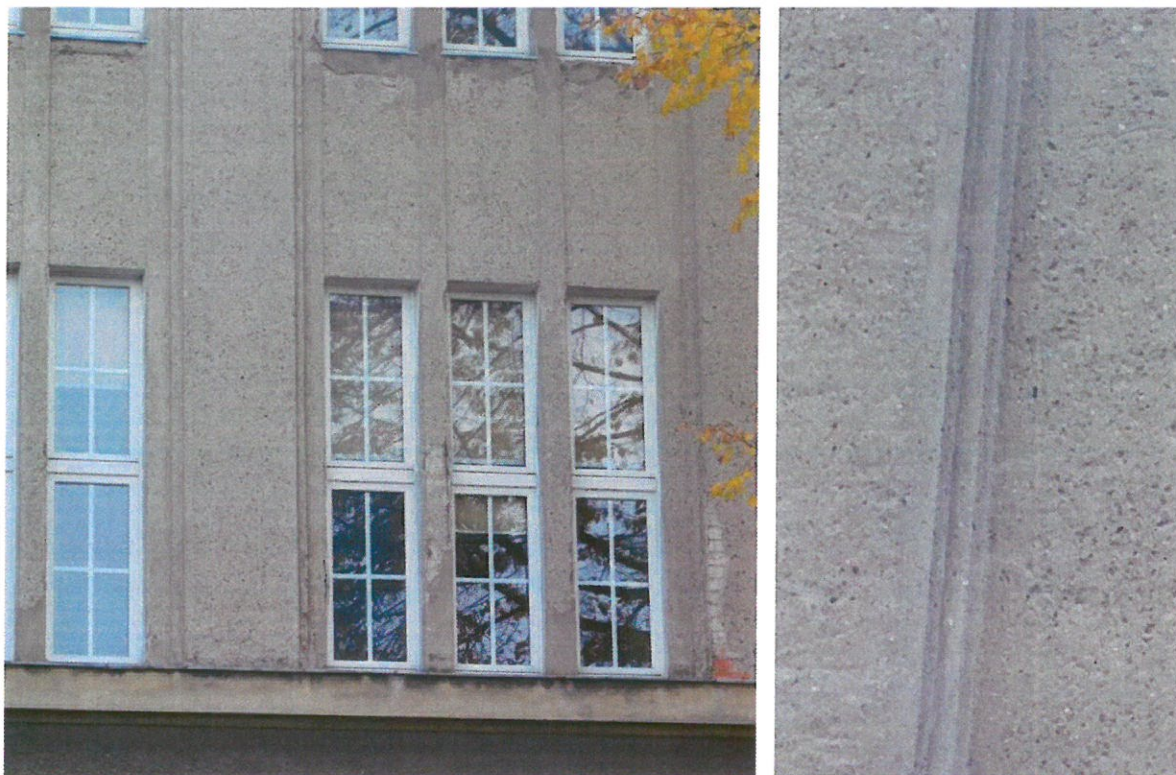
Pierwotne założenie projektanta polegało na akcentowaniu detalu w formie tynków gładkich (narożniki pilastrów, gzyms główny i pośrednie, opaski okienne, podokienniki i kolumny w części podcieni przy wejściach), płaszczyzny pomiędzy detalami są wypełnione tynkami cyklinowanymi.

Fot. 5., 6. Detale wystroju elewacji – tynk gładki, tynk cyklinowany

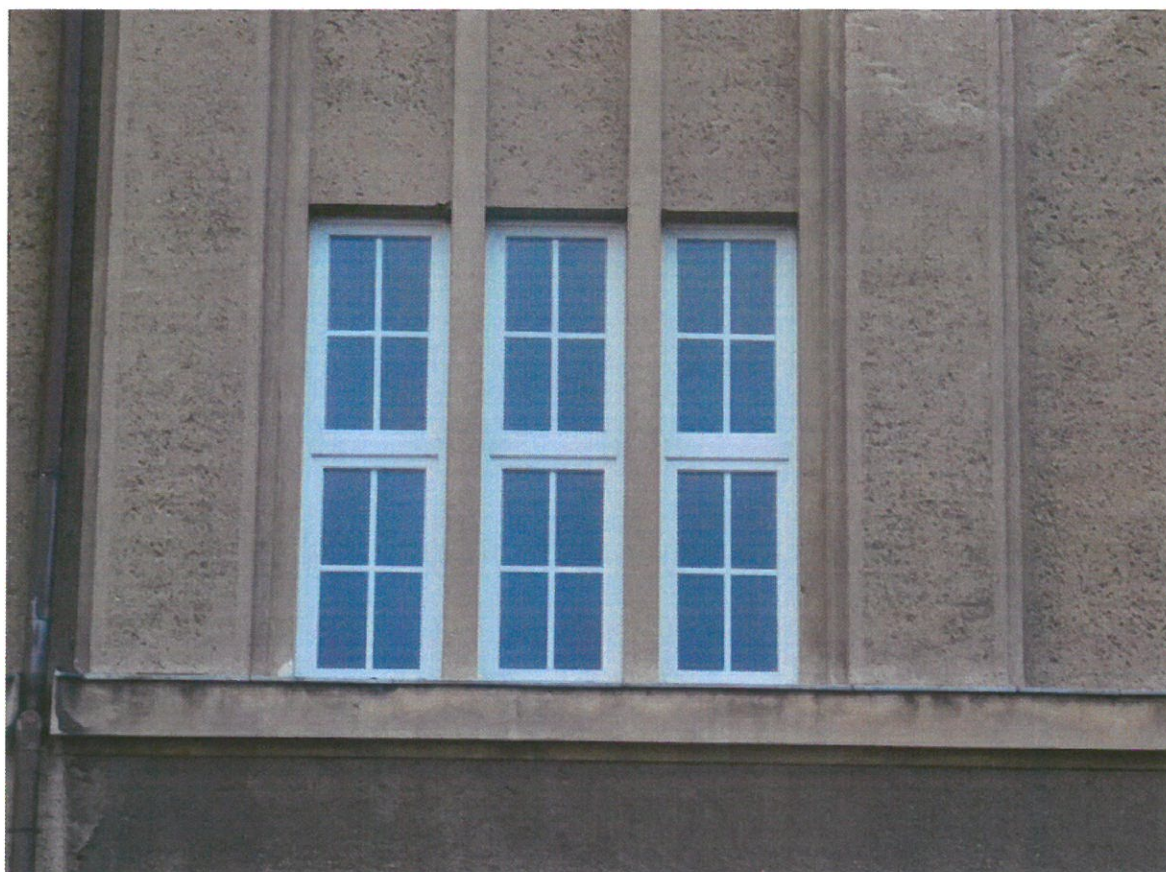
Fot. 7. Detale wystroju elewacji – tynk gładki, tynk cyklinowany

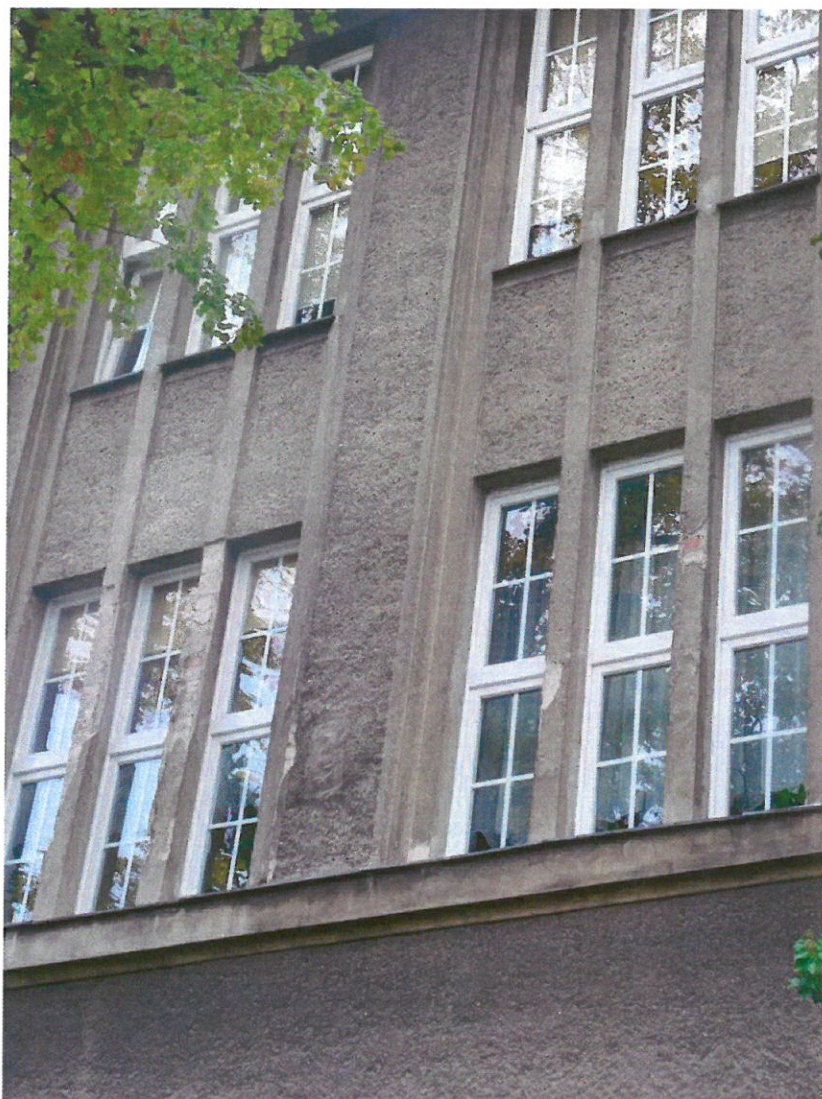
Fot. 8. Detale wystroju elewacji – tynk gładki, tynk cyklinowany

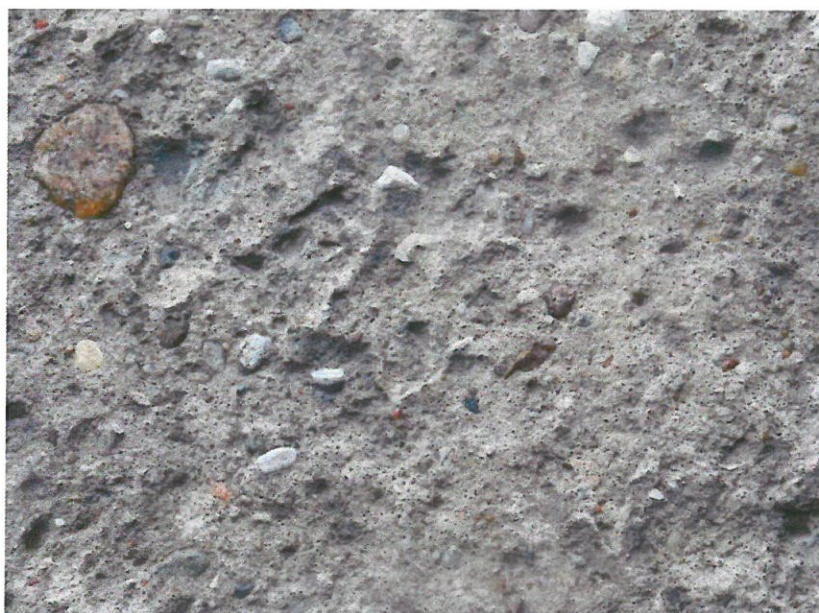
- zabrudzenia sadzowe spowodowane osadzaniem się kwaśnych związków węglowych i siarkowych pochodzącymi ze spalania węgla i spalin samochodowych (lokalizacja przy głównej drodze dojazdowej do Centrum miasta). Powodowało to trwałe zabrudzenia w formie ciemnych nalotów na licu tynków cyklinowanych.
- drugim rodzajem zabrudzeń są zniszczenia spowodowane przez wady i nieszczelności instalacji odprowadzania wód opadowych (rynny, rury spustowe) i stałych zawilgoceń.

Fot. 9. Tynk cyklinowany – pierwotny

5. Usunięcie zanieczyszczeń, przemalowań, nawarstwień i obluźnionych, zdeintegrowanych partii tynków z całej powierzchni ścian metodą ciśnieniową na mokro. Należy zastosować oczyszczenie powierzchniowe lica metodą hydrodynamiczną przy użyciu aparatu ciśnieniowego typu Karcher. Najlepiej wodą przegrzaną o ciśnieniu pow. 105 barów wspomagane preparatami do oczyszczania cegły elewacyjnej np.: Remmers Alkutex AC Klinkerreiniger, Reinigerpaste Remmersa czy preparatami kompozycji własnej konserwatora opartymi na fluorku amonu czy HF – do 3% (pełne zabezpieczenie środowiska). Zabiegi usuwania nawarstwień należy prowadzić etapowo – pasowo, pod kontrolą konserwatora z zachowaniem rygoru technologicznego i szczególnej ostrożności. Przewiduje się konieczność lokalnego doczyszczania ręcznego przy użyciu twardych szczotek ryżowych.

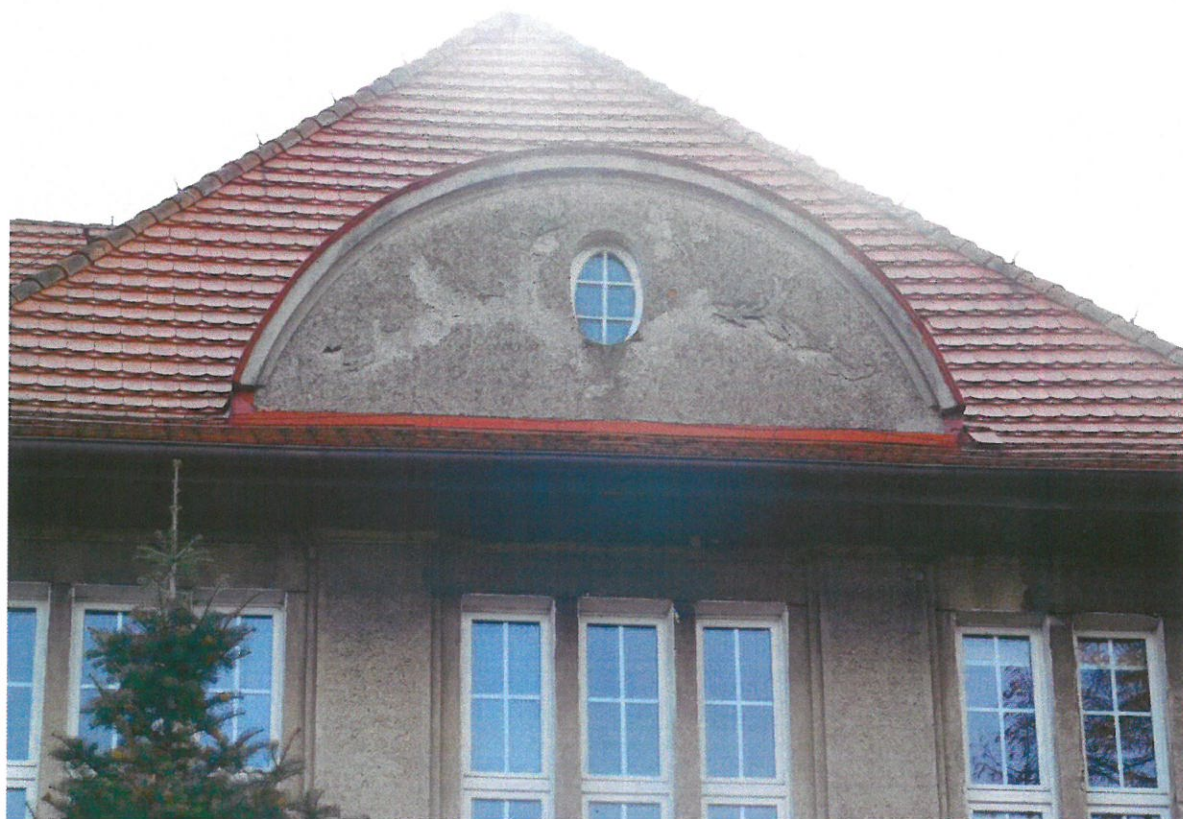
Na elewacji cofnięta część środkowa z dwoma symetrycznymi, bocznymi ryzalitami zwieńczonymi półkolistymi szczytami. Oś szczytów podkreślona eliptycznym, pionowym oknem wokół którego widoczne są pozostałości pierwotnych sztukaterii w formie liści (patrz część foto)

Fot.10. Szczyt półkolisty na ryzalicie bocznym , prawym

8. Szczególnie starannie należy odtworzyć, rekonstruować i impregnować detale wystroju sztukatorskiego na półkolistych szczytach dwóch ryzalitów bocznych w oparciu o zdjęcia archiwalne ujawnione w trakcie prac relikty. Zaleca się tutaj do impregnacji Funcosil SL – oligomeryczny roztwór siloksanowy.

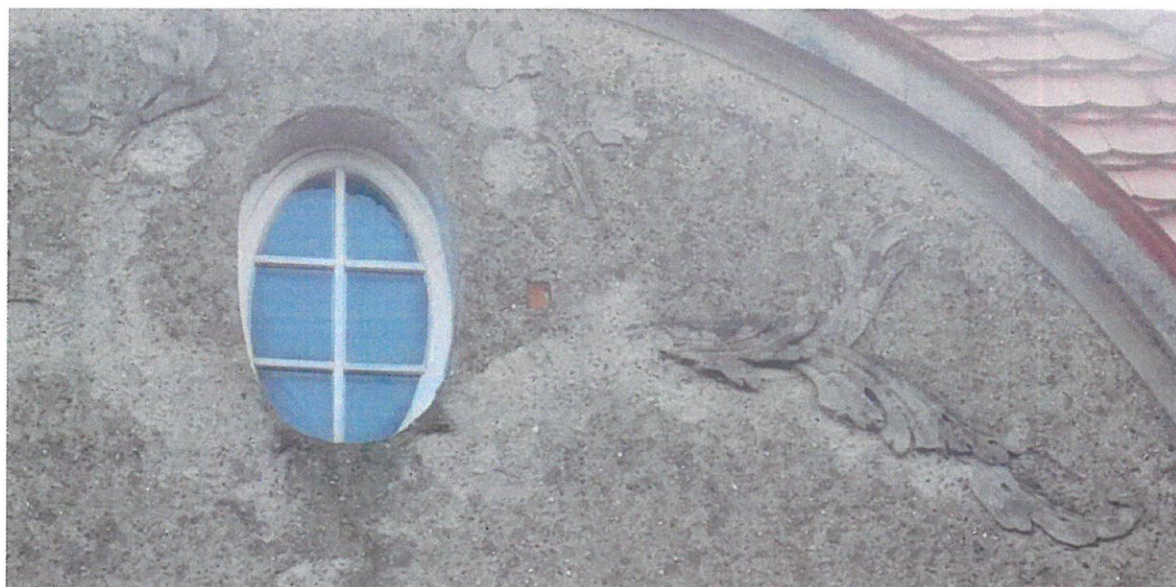
Fot. 11. Fragment sztukaterii na szczycie ryzalitu

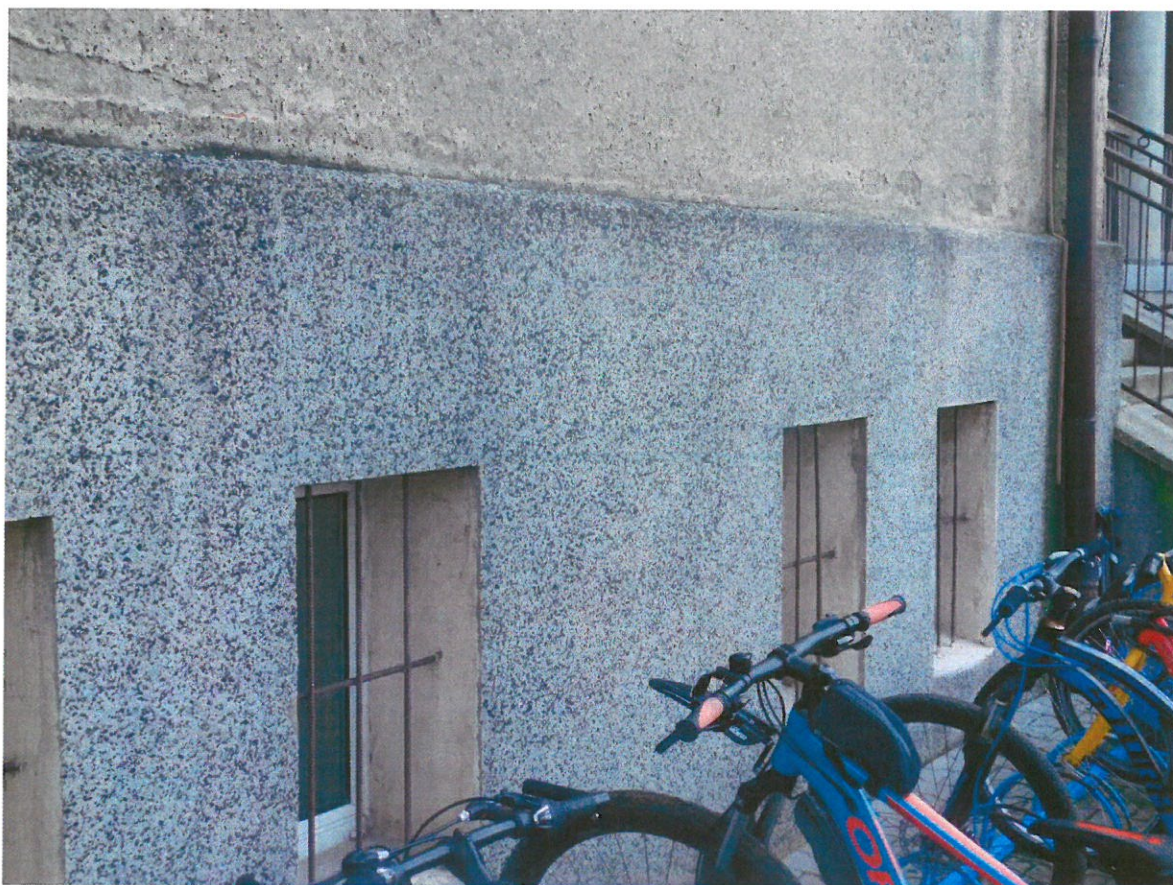
W poziomie przyziemia zaprojektowano cokół z płukanego – szczotkowanego lastrico.

Partie dolnego cokołu zniszczone solami akcji zimowych i złego odprowadzania wód opadowych z dziedzińca w kierunku na budynek.

Fot. 12. Cokół przyziemia wykonany z płukanego lastrico

Wstępnie proponuje się w niniejszym opracowaniu kolor elewacji naturalna zaprawa wapienna np. wzornik KEIM Naturstein S 119, cokół bez zmian – naturalne lastrico.

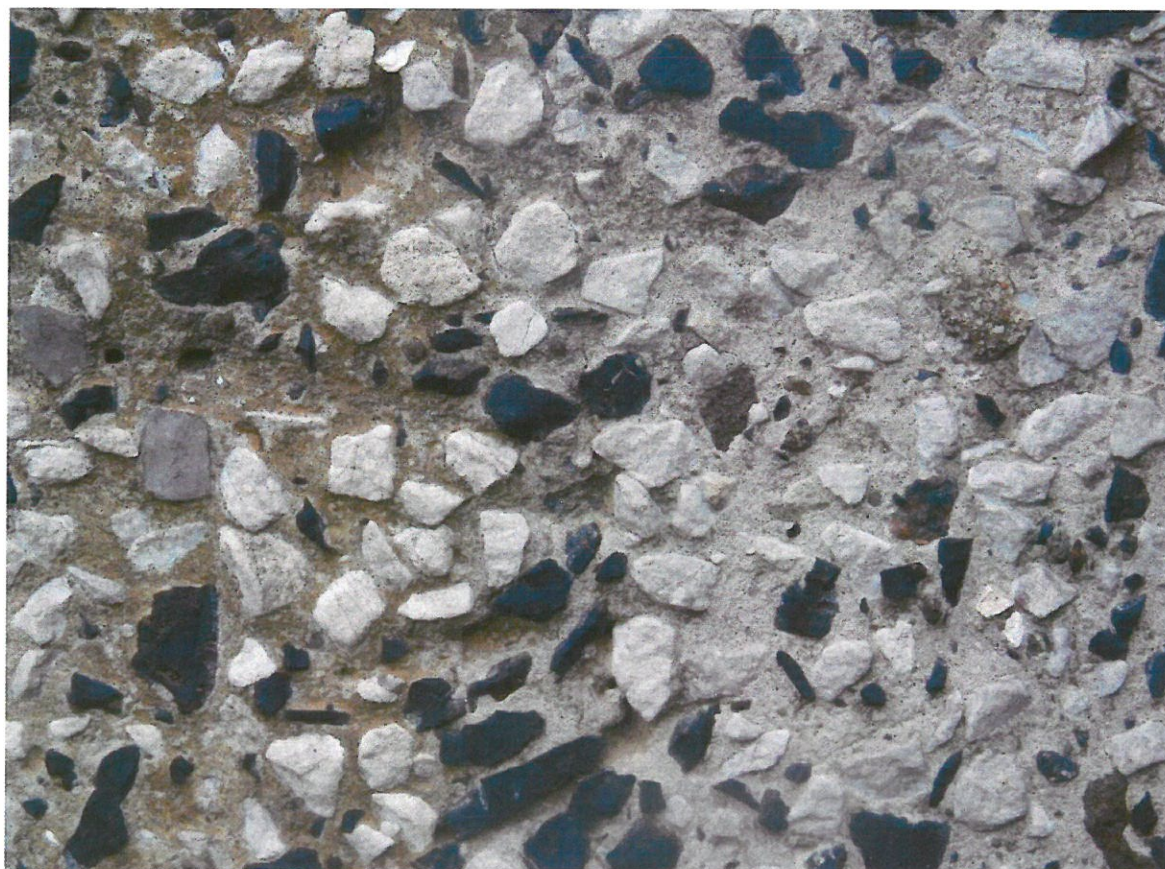
Fot. 13. Lastrico płukane – pierwotne

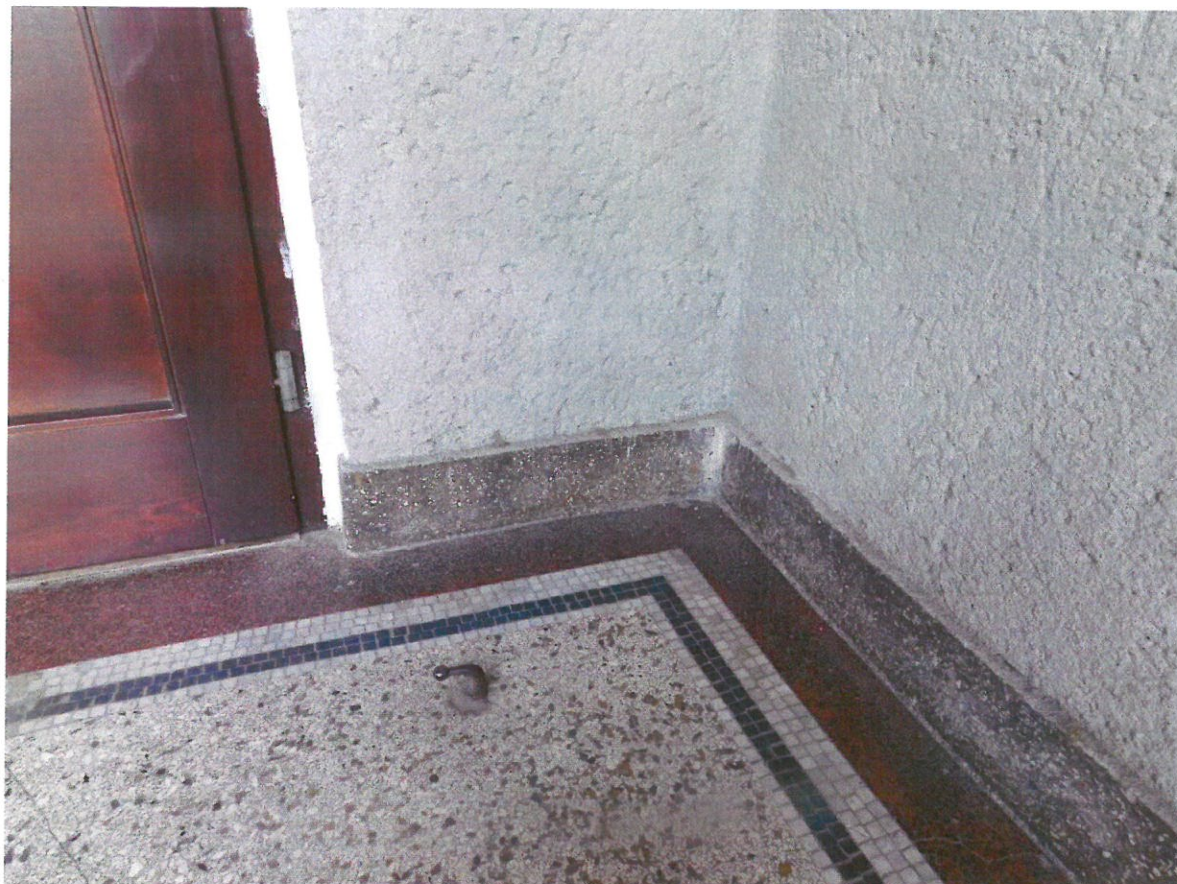
**Fot. 14. Fragment posadzki w podcieniu przed głównym wejściem do budynku.
Lastrico dwukolorowe, widoczna Bordeta z mozaiki**
