EKSPERTYZA TECHNICZNA STANU OCHRONY PRZECIWOŻAROWEJ
BUDOWA DŹWIGU DLA EKIP RATOWNICZYCH
W BLOKU „F” OD STRONY BLOKU „E”,
NA TERENIE CSK MSWIA
ul. Wołoska 137 02-507 Warszawa

AUTORZY OPRACOWANIA:	PODPIS:
dr inż. Przemysław KUBICA Rzecznik ds. zabezpieczeń przeciwpożarowych nr upr. 481/2006	
mgr inż. Tadeusz WASILEWSKI Rzecznik Budowlany Centr. Rej. Rzecz. Bud: nr 56/02	
PIWNICA – WIDOK	
DATA 04.2021	SKALA 1:400
NR RYS. 4

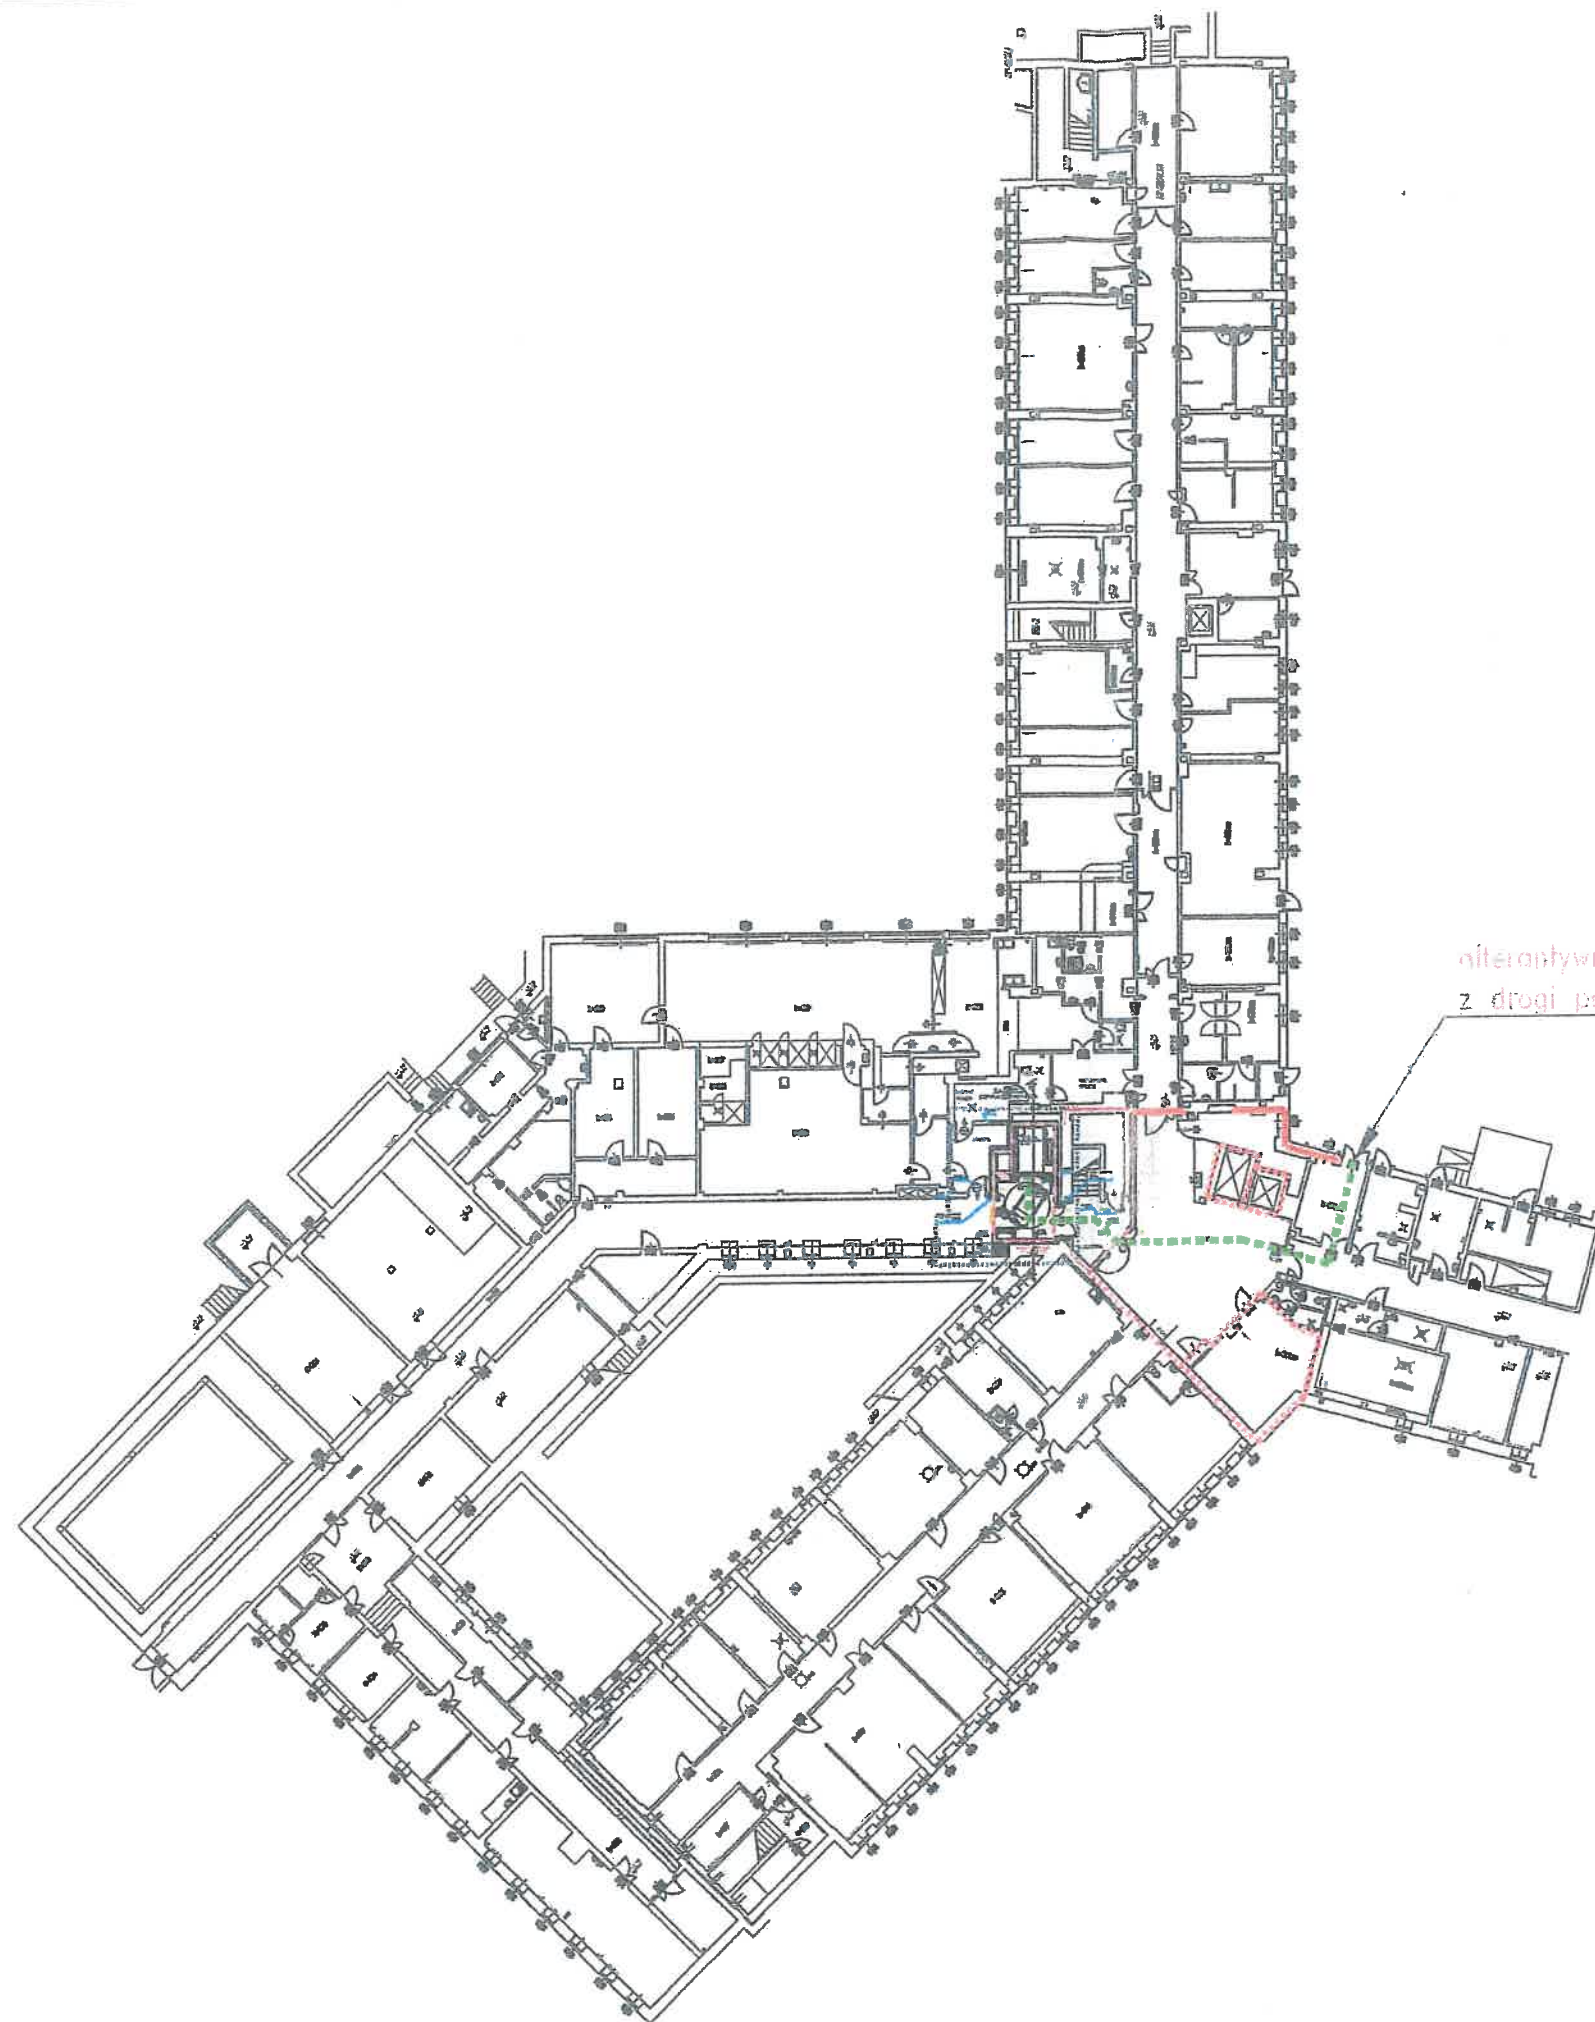
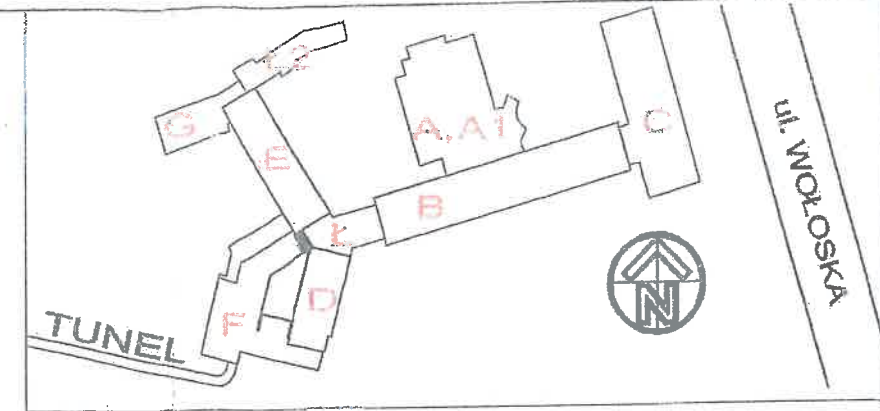
alternatywny kierunek dojścia do dźwigu dla ekip ratowniczych z drogi pożarowej (widok dojścia wewnątrz budynku)

Wydzielenia przeciwpożarowe w obrębie holu wejściowego zgodnie z ekspertyzą z 2015 r.

Sciana o klasie odporności ogniowej REI 60 z drzwiami w klasie EI 30 lub EIS 30 oraz innymi zamknięciami otworów w klasie EI 60

Sciana o klasie odporności ogniowej REI 120 z drzwiami w klasie EI 60 lub EIS 60

Uwaga: wszelkie rozwiązania w zakresie ochrony przeciwpożarowej znajdujące się poza zakresem niniejszego opracowania tj. budową dźwigu dla ekip ratowniczych, realizowane będą w oparciu o założenia ekspertyzy z 2015 r. w odrębnym etapie prac.
