PROJEKT BUDOWLANY
**PRZEBUDOWA WRAZ ZE ZMIANĄ SPOSOBU UŻYTKOWANIA CZĘŚCI POMIESZCZEŃ BUDYNKU
GIMNAZJUM W MIĘDZYDROJACH NA POMIESZCZENIA DLA POTRZEB ŚWIETLICY
ŚRODOWISKOWEJ "ISKIERKA" - OPS W MIĘDZYDROJACH PRZY UL. KOLEJOWEJ 33
DZ. NR 179, OBRĘB MIĘDZYDROJE 21**

2. PRZEDMIOT, CEL I ZAKRES OPRACOWANIA

Przedmiotem opracowania jest przebudowa wraz ze zmianą sposobu użytkowania części pomieszczeń budynku Gimnazjum w Międzyzdrojach na pomieszczenia dla potrzeb świetlicy środowiskowej „Iskierka” – OPS w Międzyzdrojach przy ul. Kolejowej 33. Teren inwestycji obejmuje działkę nr 179, obręb Międzyzdroje 21.

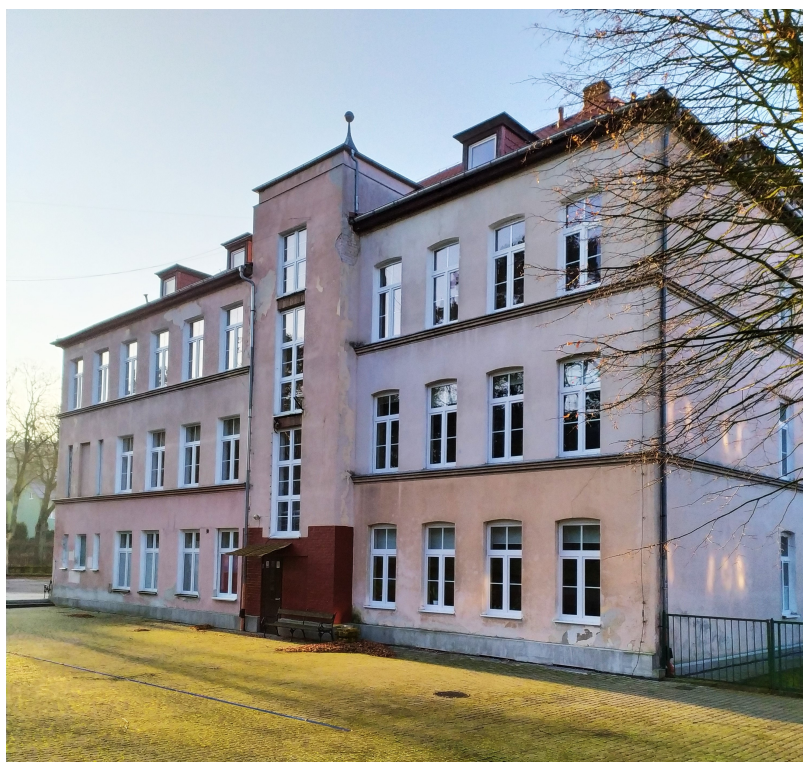
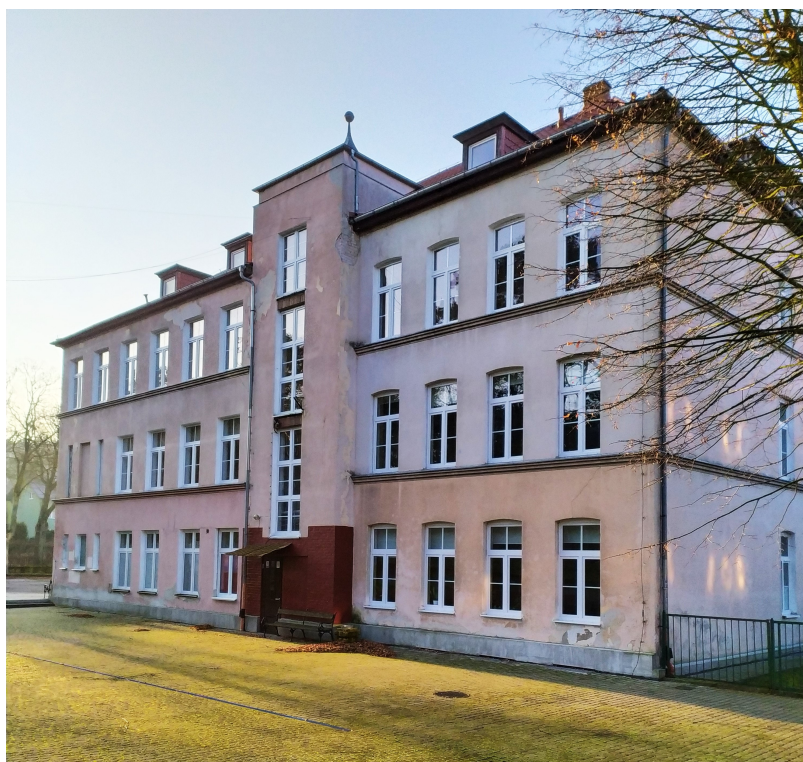
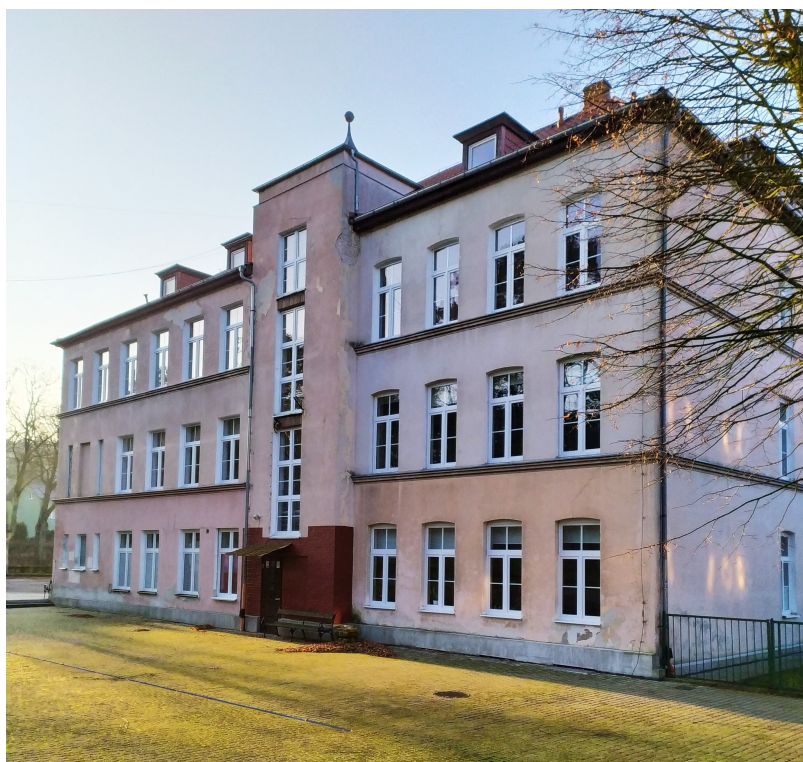
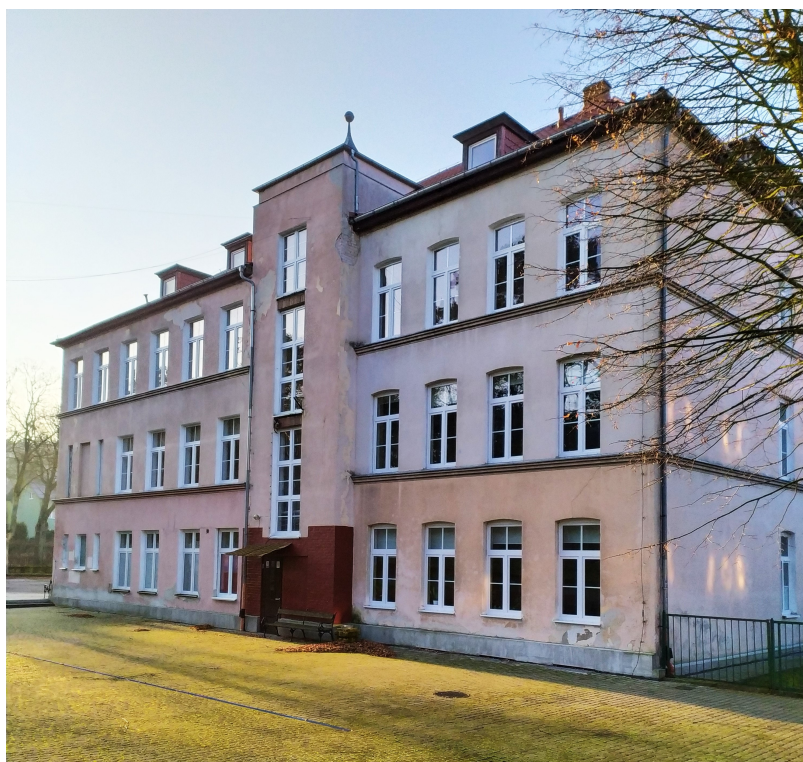
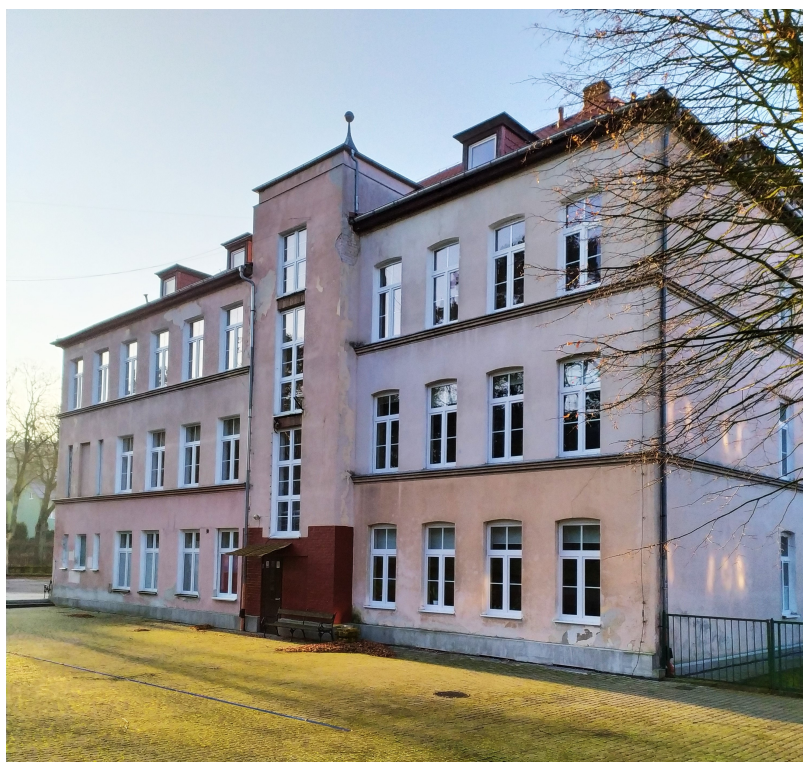
Przeprowadzone oględziny wykazały, że stan techniczny ścian jest średni. Nie występują spękania lub odkształcenia świadczące o wadliwej pracy budynku lub osiadania fundamentów.

Zdjęcie nr 1. Widok elewacji wschodniej budynku.

Występują pojedyncze zarysowania ścian zewnętrznych wykazane na załączonej fotografii i w rysunkach inwentaryzacji elewacji.

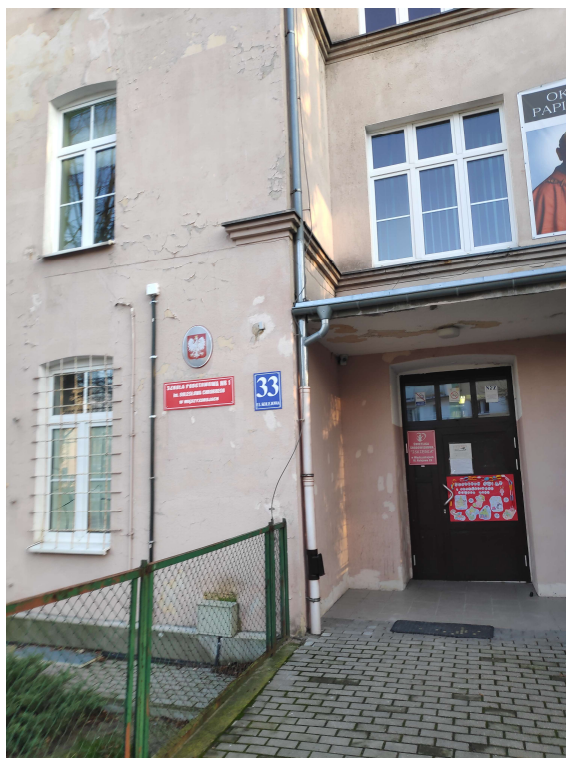
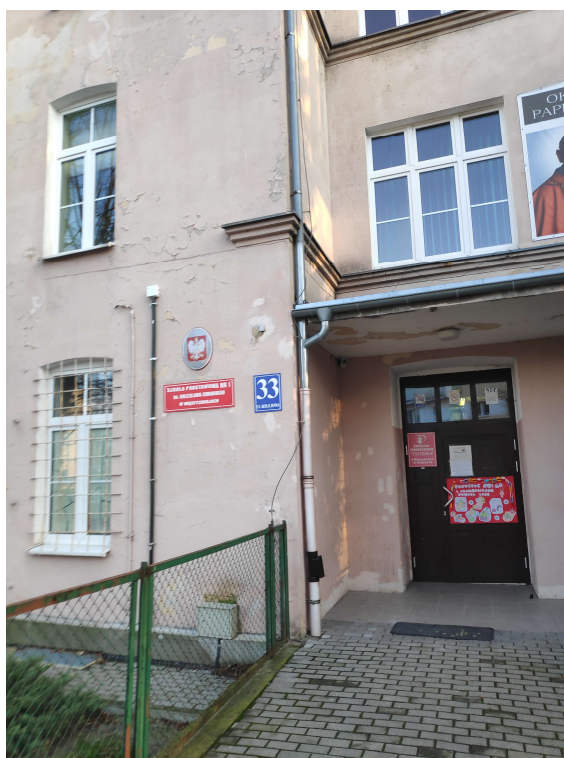
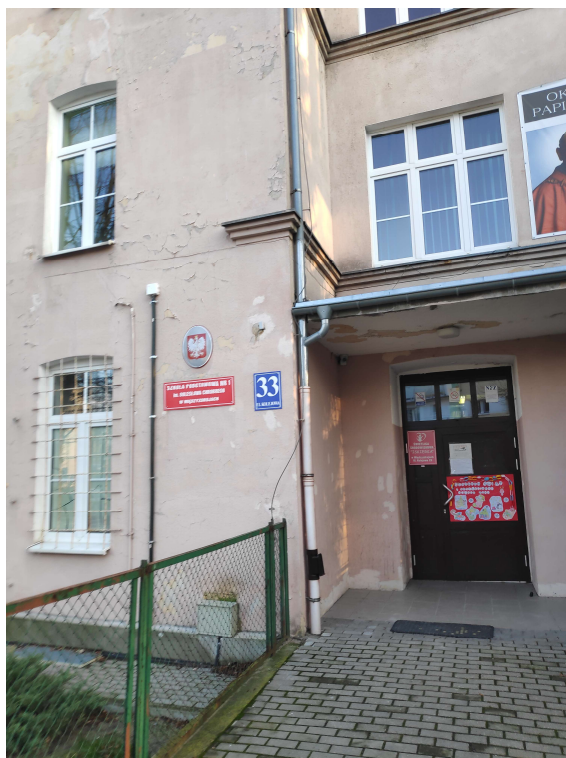
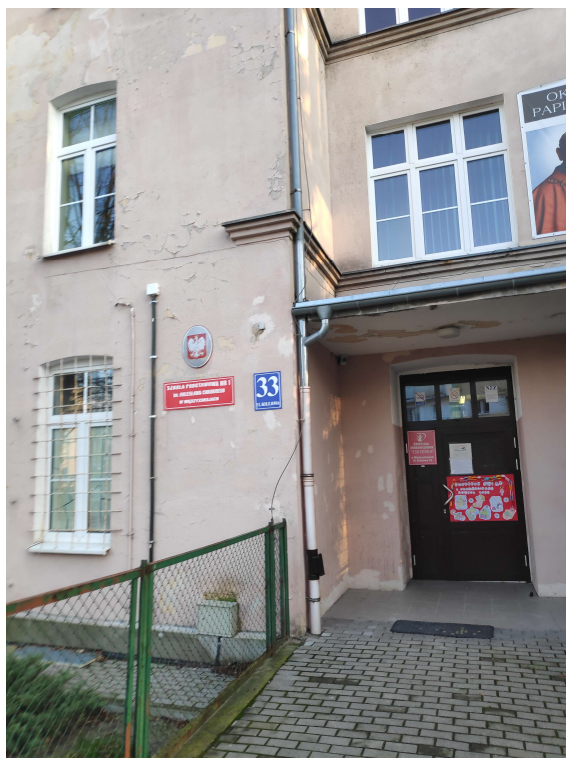
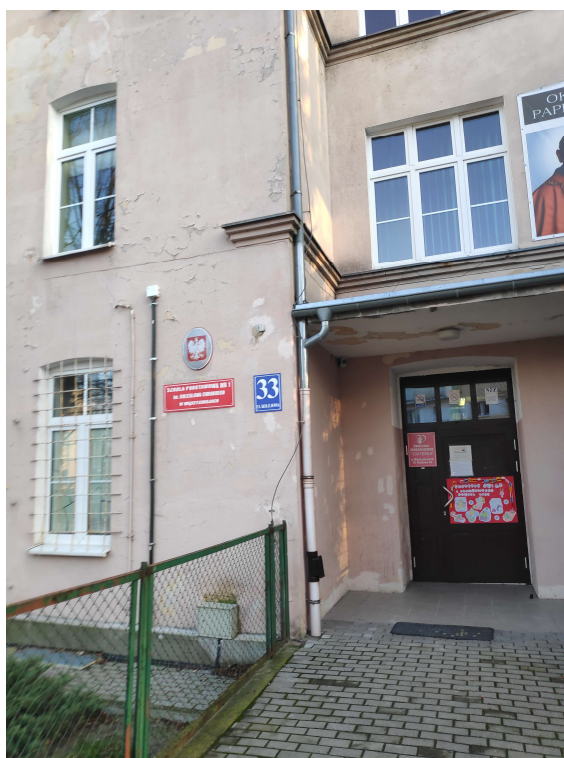
Stwierdzono lokalne zawilgocenia ścian fundamentowych świadczące o braku lub znacznym uszkodzeniu izolacji poziomej i pionowej.

Stan izolacji ocenia się jako średni.

Zdjęcie nr 2. Stan tynków na ścianach zewnętrznych – zawilgocenia i zarysowania, złuszczenia na znacznej powierzchni ściany. Widoczna korozja biologiczna.

Tynki na ścianach zewnętrznych - na elewacji frontowej widoczne złuszczenia tynków na znacznej powierzchni. Widoczne zawilgocenia świadczące o zawilgoceniu strefy cokołowej i znajdującego się bezpośrednio nad nią muru ceglanego.

Przed wykonaniem izolacji należy wykonać szczegółową diagnozę wraz z badaniami uszkodzeń i korozji biologicznej oraz chemicznej muru, badania zasolenia, aby wybrać system zabezpieczenia izolacyjnego i naprawczy w miejscu uszkodzenia skuteczny w zależności od otrzymanych wyników.

Wszystkie posadzki w pomieszczeniach przebudowywanych sanitarnych należy skuć i wykonać izolację poziomą jako nową. Zaleca się, aby wszystkie izolacje były wykonane w jednym, pełnym systemie danego producenta, zgodnie z przepisami i sztuką budowlaną.

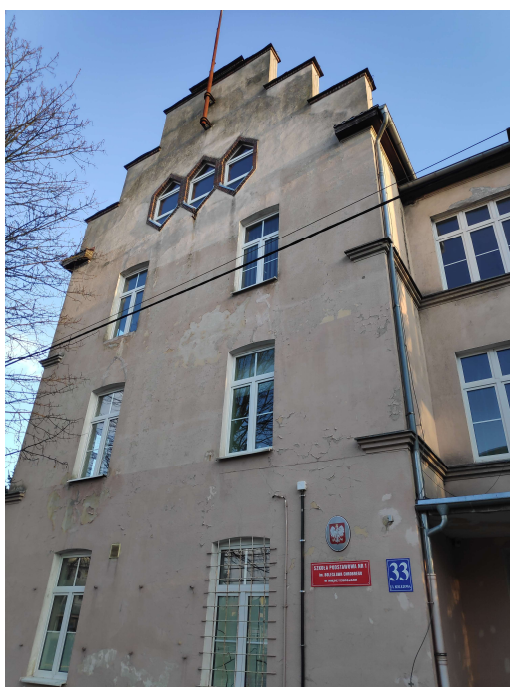
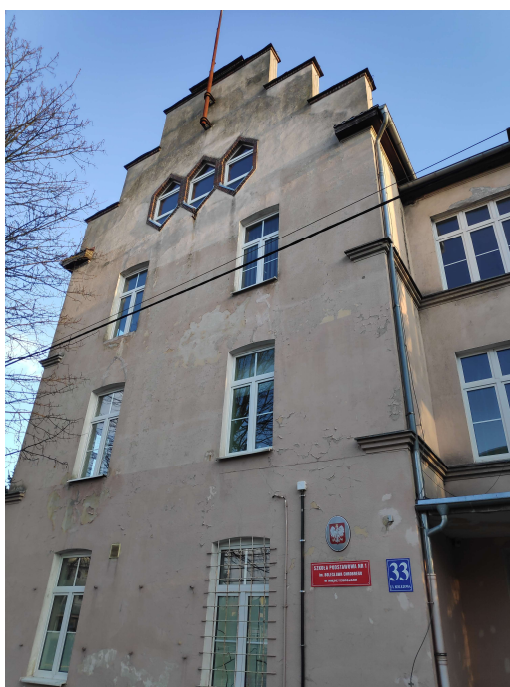
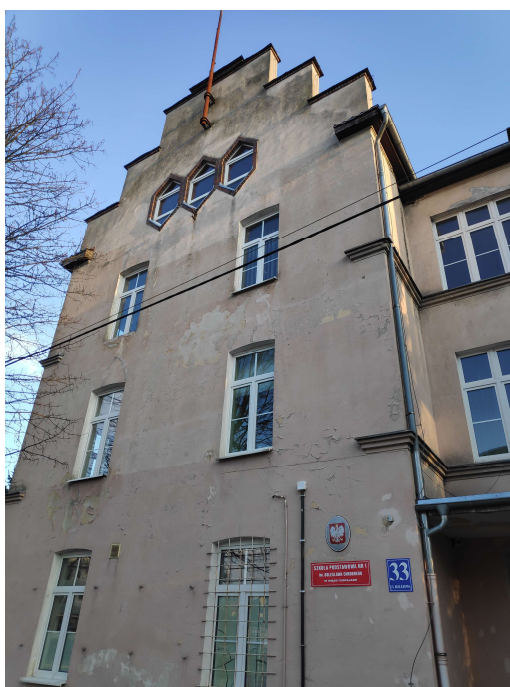
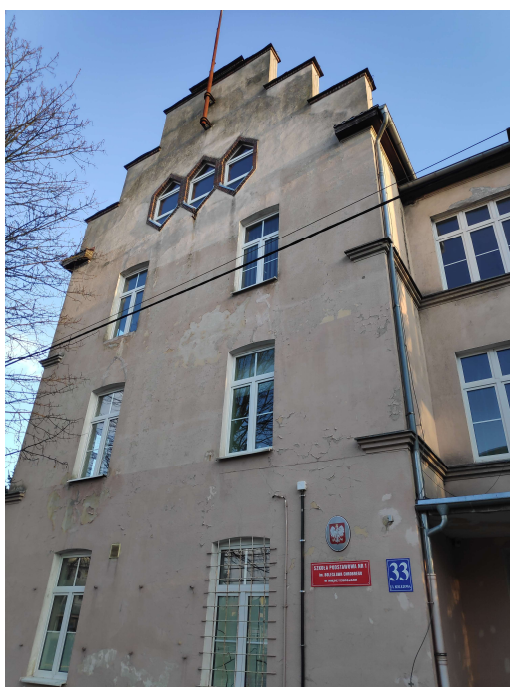
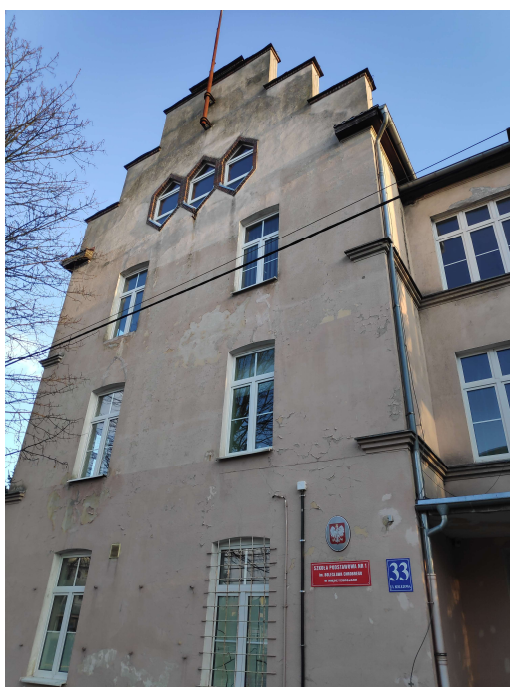
Porażenie biologiczne jest problemem występującym lokalnie w strefie cokołowej budynku oraz w miejscach występowania zacieków. Ściany zewnętrzne nie są należycie chronione przed wilgocią. W strefie przyziemia występuje podciąganie kapilarne wody na skutek braku jakiejkolwiek izolacji lub uszkodzenia izolacji istniejącej. Na elewacji frontowej widoczne złuszczenia tynków na znacznej powierzchni. Na szczycie widoczne ciemne przebarwienia świadczące o korozji biologicznej. Na elewacji tylnej lokalne złuszczenia i odspojenie tynków, widoczne cegły. W strefie okapu zawilgocenia i uszkodzenie biologiczne wynikające z nieszczelnych obróbek blacharskich.

Zdjęcie nr 3. Stan elewacji frontowej budynku.

Budynek nie spełnia norm ciepłno – wilgotnościowych, jakie powinien spełniać obiekt zgodnie z obowiązującymi przepisami.

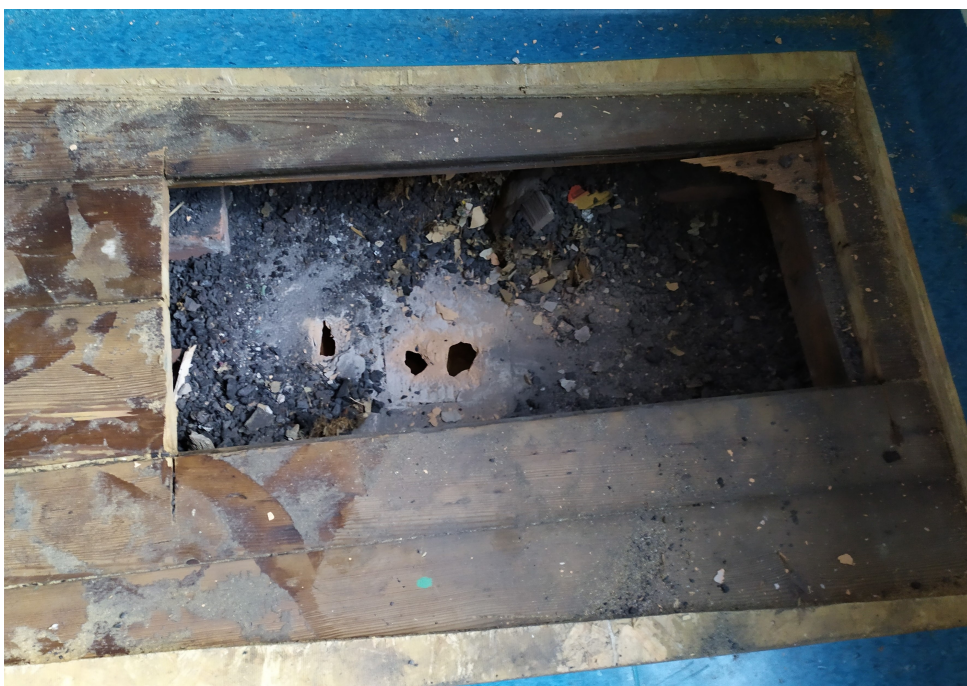
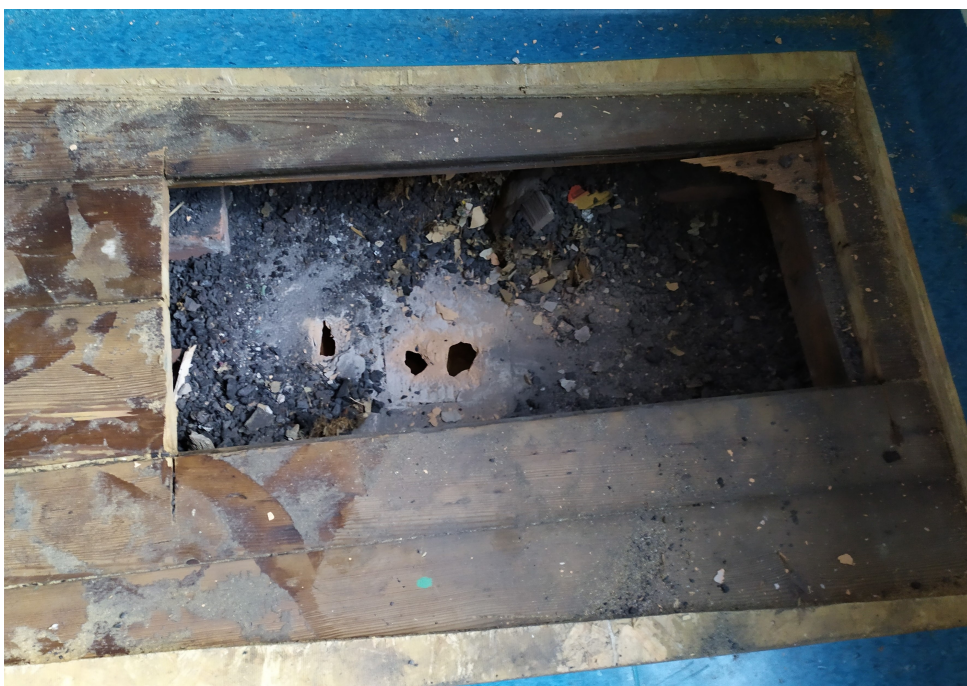
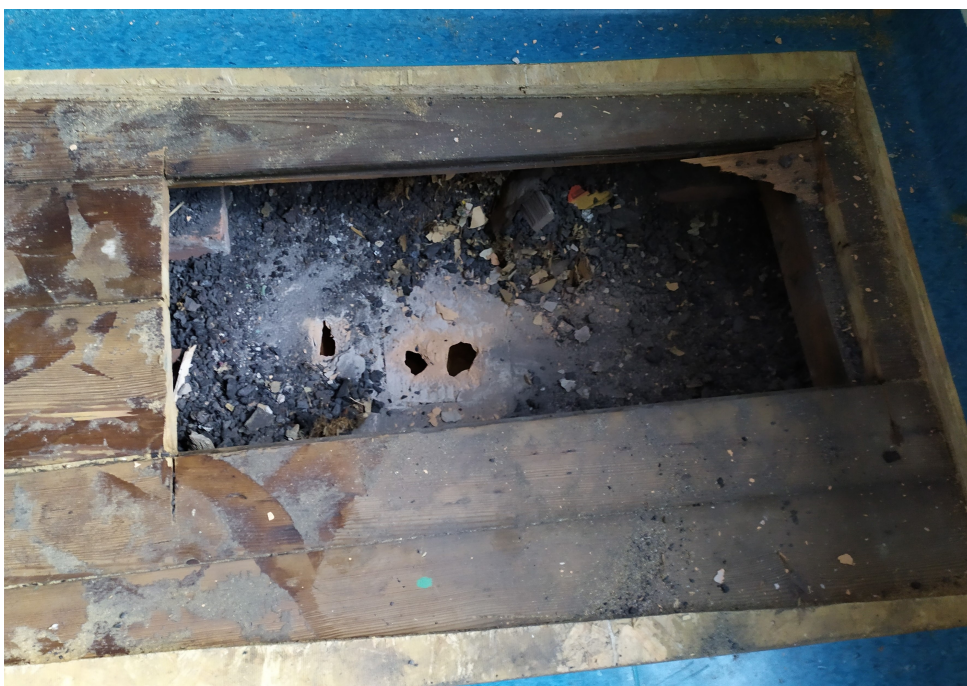
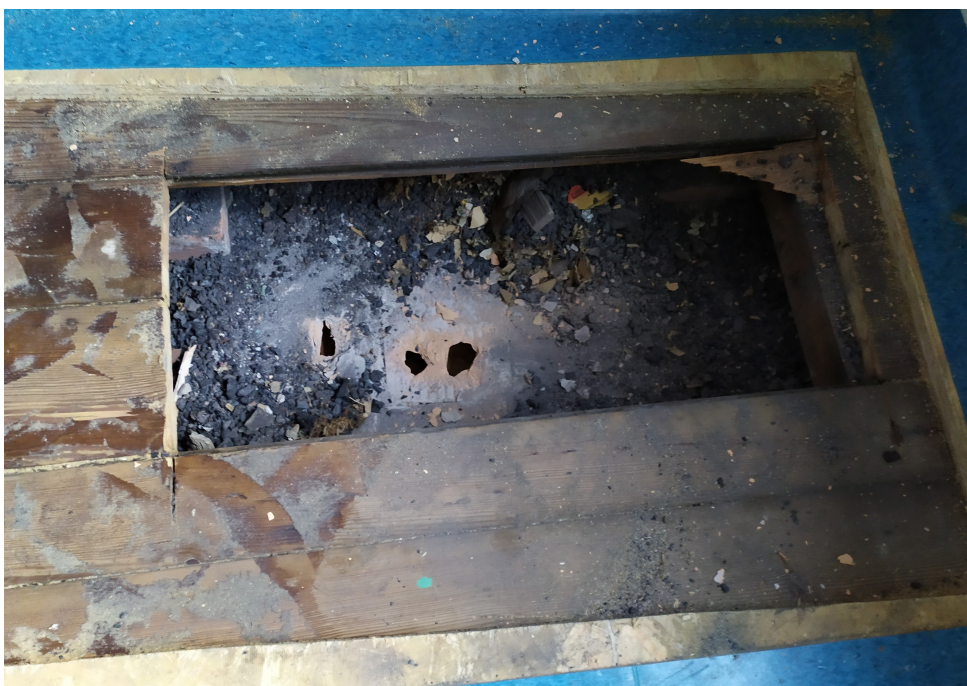
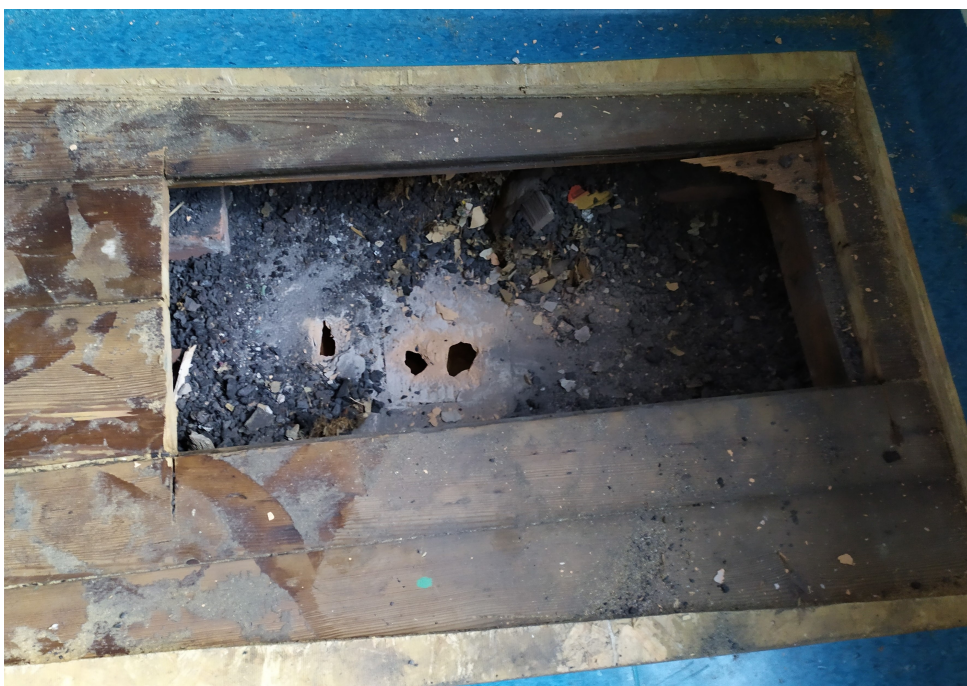
Nie występują nadmierne ugięcia oraz zarysowania świadczące o wadliwej pracy konstrukcji.

Zdjęcie nr 4. Posadzka w pomieszczeniu I piętra (podłoga nad parterem) – stan istniejący – odkrywka.

W związku z oczekiwaną funkcją pomieszczeń należy dokonać analizy statyczno – wytrzymałościowej konstrukcji stropów drewnianych istniejących ze względu na zwiększenie obciążeń od nowych warstw wykończeniowych posadzek w celu dostosowania ich do obowiązujących wymogów (p.poż., izolacyjności akustycznej i cieplnej). Wzmocnienie, o ile zajdzie taka potrzeba, powinno obejmować wymianę uszkodzonych elementów lub dołożenie belek drewnianych, zgodnie z analizą statyczno-wytrzymałościową.

- 6) Jeżeli w wyniku analizy statyczno-wytrzymałościowej zajdzie taka potrzeba, to należy wzmocnić stropy międzykondygnacyjne drewniane ze względu na zwiększenie obciążeń od nowych warstw wykończeniowych posadzek w celu dostosowania ich do obowiązujących wymogów (p.poż., izolacyjności akustycznej i cieplnej). Wzmocnienie powinno obejmować wymianę uszkodzonych elementów lub dołożenie belek drewnianych, zgodnie z opracowanym projektem budowlanym.

Po odstąpieniu warstw wykończeniowych stropu należy dokonać ponownej oceny stanu technicznego konstrukcji nośnej. W przypadku zauważenia elementów uszkodzonych, należy dokonać wymiany elementu na element równorzędny pod względem przekroju i materiału konstrukcyjnego.

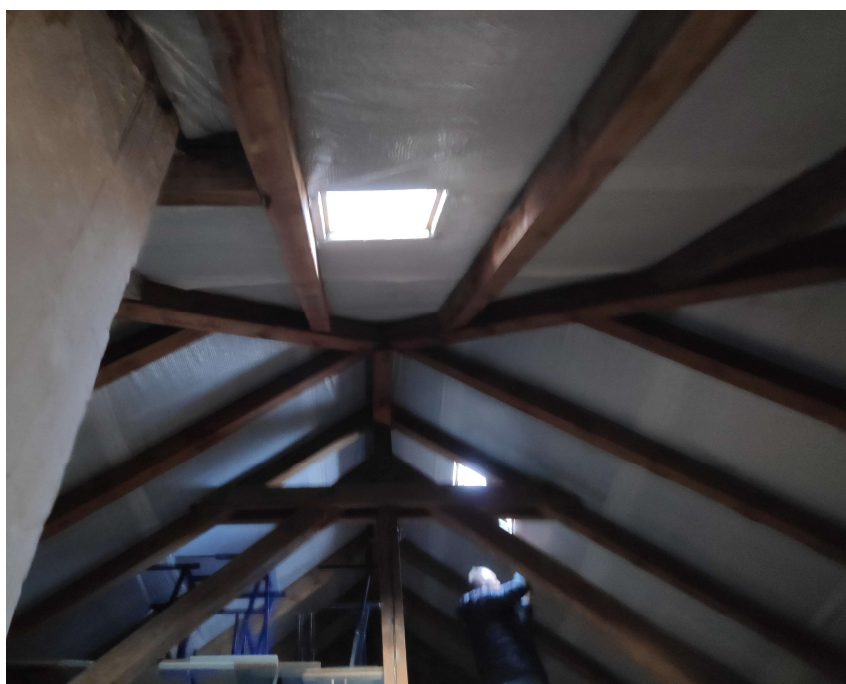
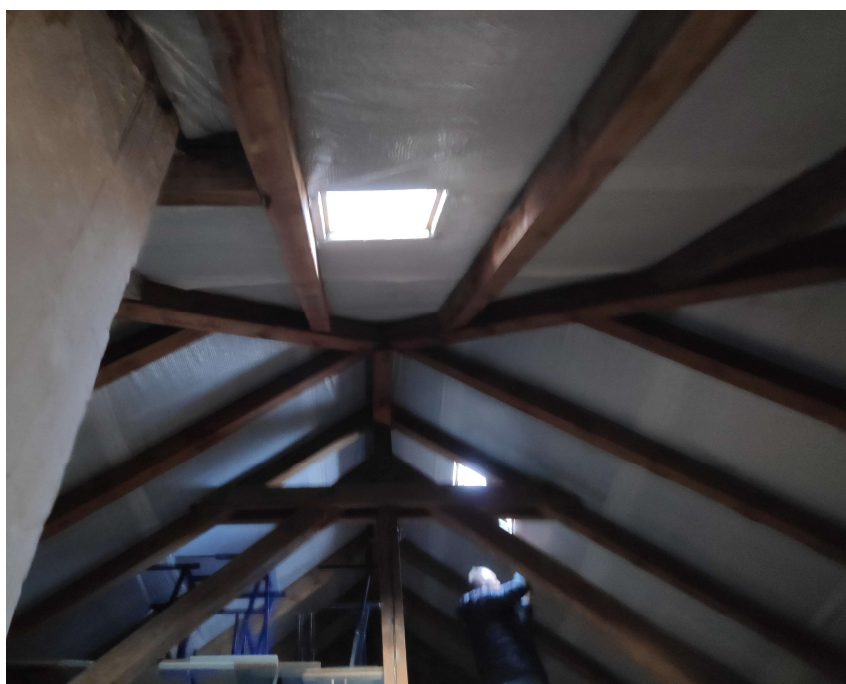
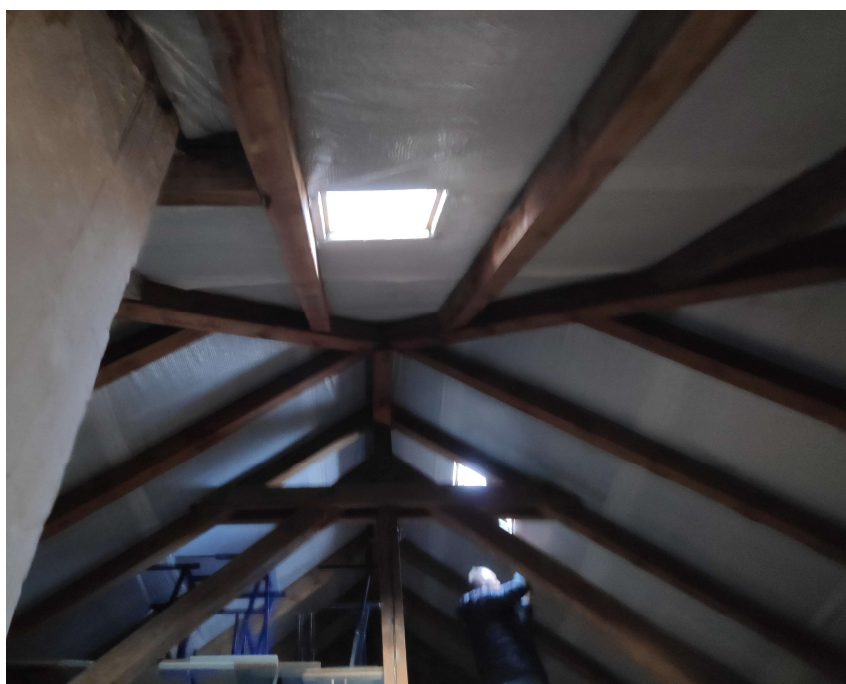
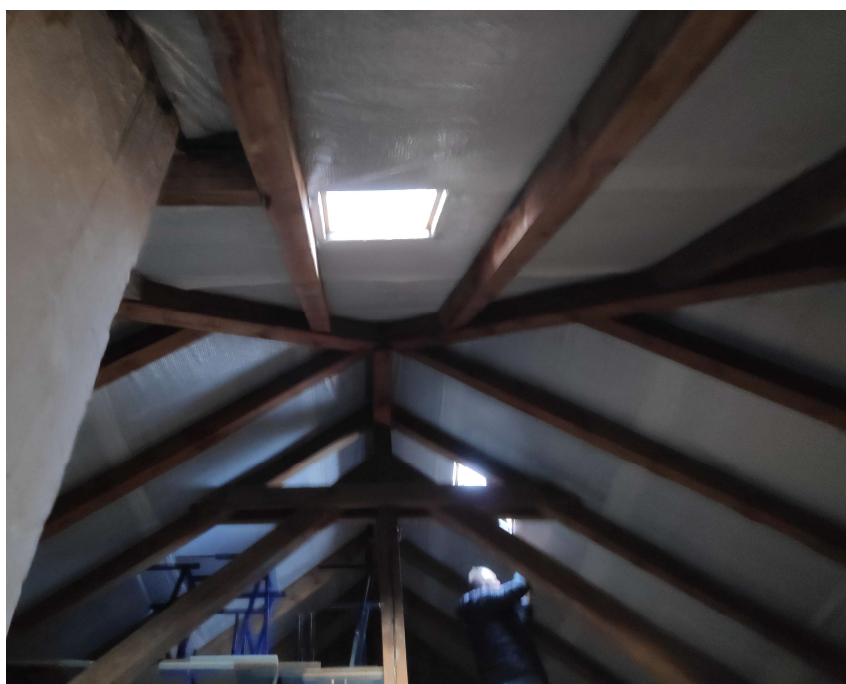
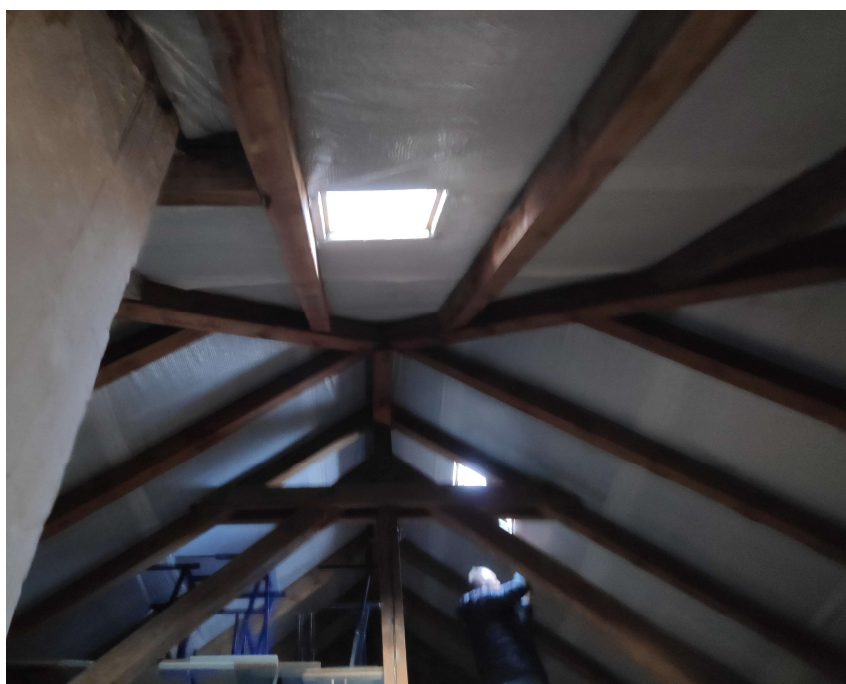
Stan więźby dachowej ocenia się jako zadowalający.

Zdjęcie nr 5. Stan techniczny więźby dachowej.

W związku z oczekiwaną funkcją pomieszczeń poddasza – funkcja użytkowa - należy wzmocnić konstrukcję więźby dachowej ze względu na obciążenie od projektowanych warstw wykończeniowych w celu dostosowania pomieszczeń do obowiązujących wymogów (p.poż., izolacyjności cieplnej).
