# DOKUMENTACJA BADAŃ KONSERWATORSKICH ELEWACJI DAWNEGO ZESPOŁU KLASZTORU DOMINIKAŃSKIEGO W NYSIE

NYSA, 24 wrzesień 2021 r.

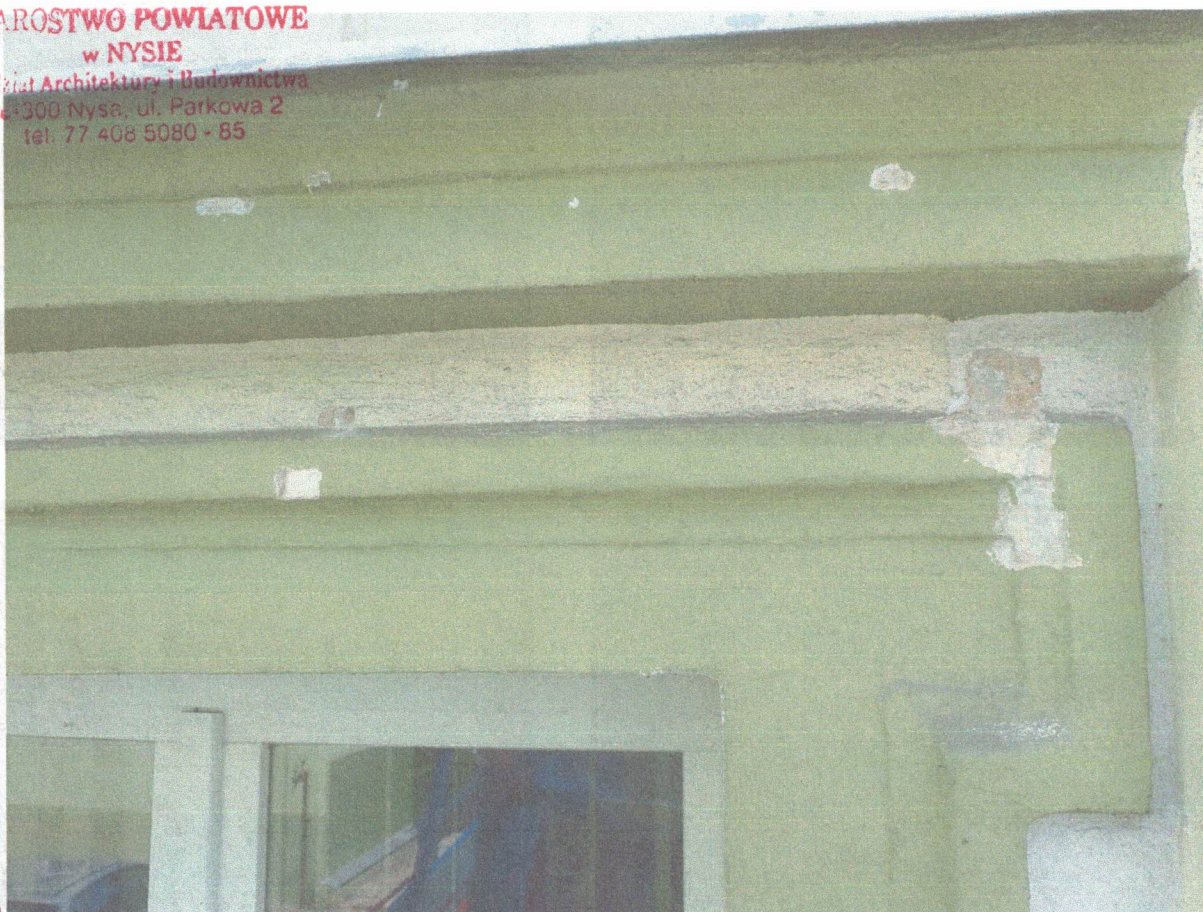
Na fot. 9 po prawej stronie widoczna jest sporej wielkości odkrywka ukazująca oprócz opaski również przestrzeń między gzymsem a opaską. Tam również stwierdzono szarość, która sprawia wrażenie nieco ciemniejszej. Na podstawie tej jedynej odkrywki (należącej do patii ściany) nie można jednak stwierdzić, że wszystkie partie boniowane były malowane w kolorze szarym. Nie wyklucza się też, iż elewacja mogła być jednolita kolorystycznie.

Wykonane badania odkrywkowe potwierdziły fakt skucia większości tynków oprócz detalu architektonicznego. Nie jest zatem możliwe określenie pierwotnej kolorystyki obiektu. Sugeruje się zatem dostosowanie kolorystyki partii płaskich – boniowanych do odnalezionej na opaskach i gzymsach jasnej szarości (wg wzornika KEIM EXCLUSIV nr 9529).

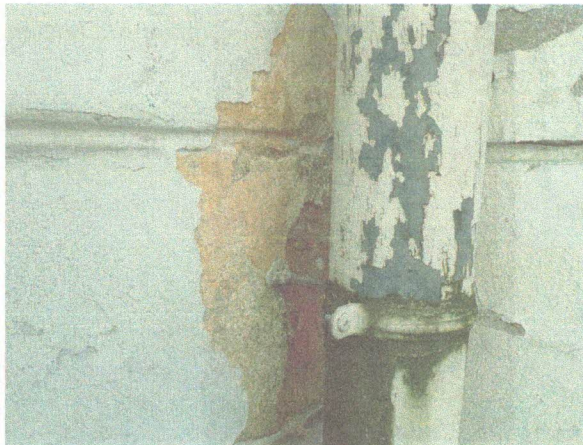
fot. 23

Na elewacji bocznej północno-zachodniej natrafiono na miejsce gdzie wcześniejszy tynk nie został skuty, ale brak jest tam warstw starszych niż ww. ugry (fot. 23), więc prawdopodobnie tam tynki zostały już wymienione wcześniej i być może do momentu remontu w latach 2003-2004 jeszcze się dość dobrze trzymały. Na prostych boniach od strony podwórka stwierdzono resztki różu (fot. 27), który był zmywany w czasie remontu. Świadczą o tym zacieki na granitowej okładzinie części cokołowej. Zidentyfikowany kolor różowy jest wtórny.
