# OBÓZ PRACY W SŁAWIĘCICACH

Dokumentacja remontowo-konserwatorska schronu typu Salzgitter I

Kędzierzyn-Koźle, Sławięcice  
ul. Spacerowa

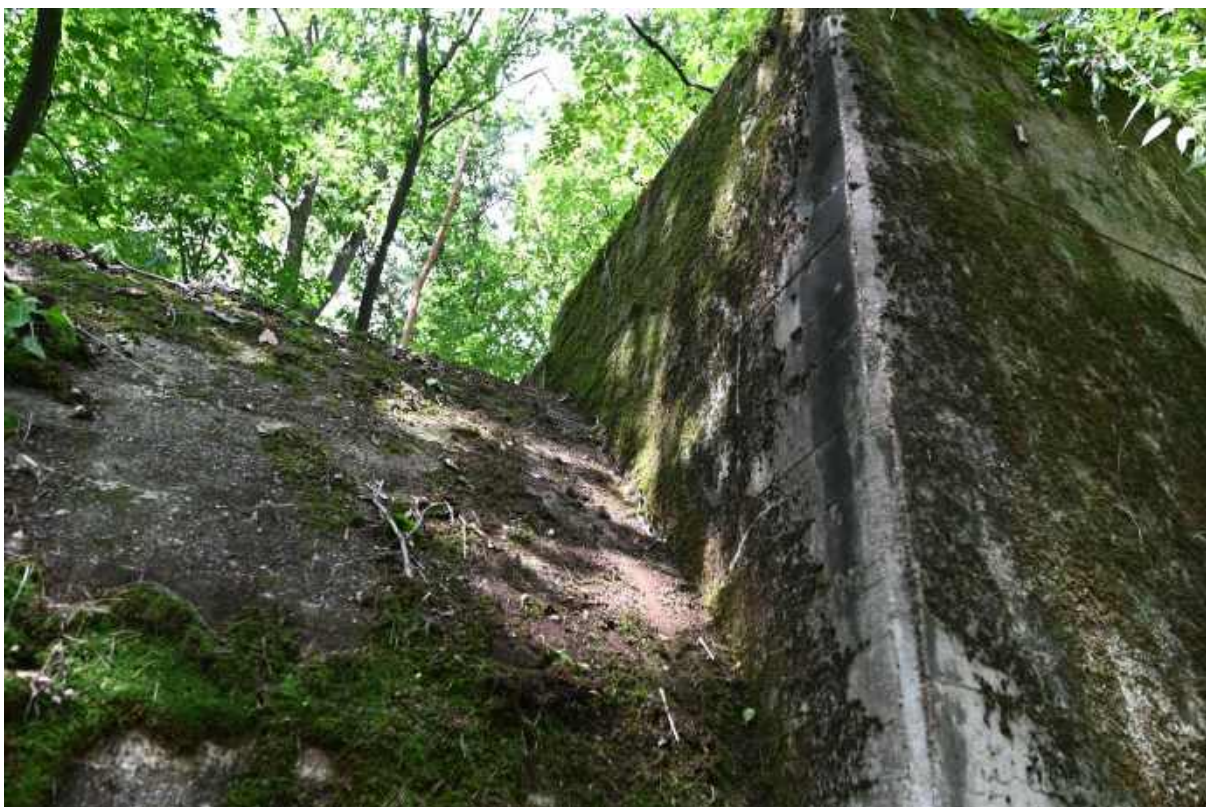
32. Fragment elewacji wschodniej (budynek wejściowy), odsłonięte zbrojenie.

Do oczyszczenia z produktów korozji elementów metalowych takich jak: widoczne (odsłonięte) elementy zbrojenia betonu, 46 półpiersienie komory schronowej, ościeżnica ciężkich drzwi gazoszczelnych oraz relikty systemu filtrowentylacyjnego rekomenduje się wyłącznie metody suche.

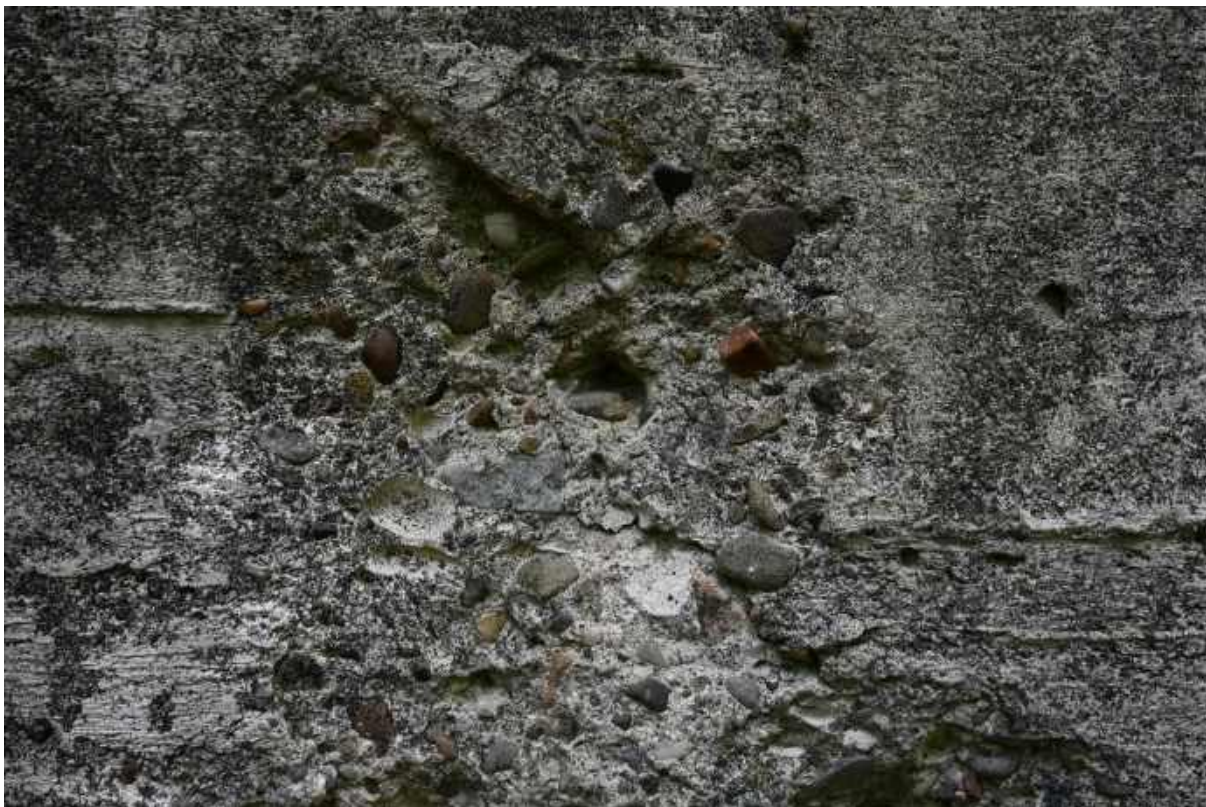
37. Fragment elewacji południowej (komora schronowa), zaznaczone miejsce z widocznymi prawdopodobnymi śladami po pociskach.

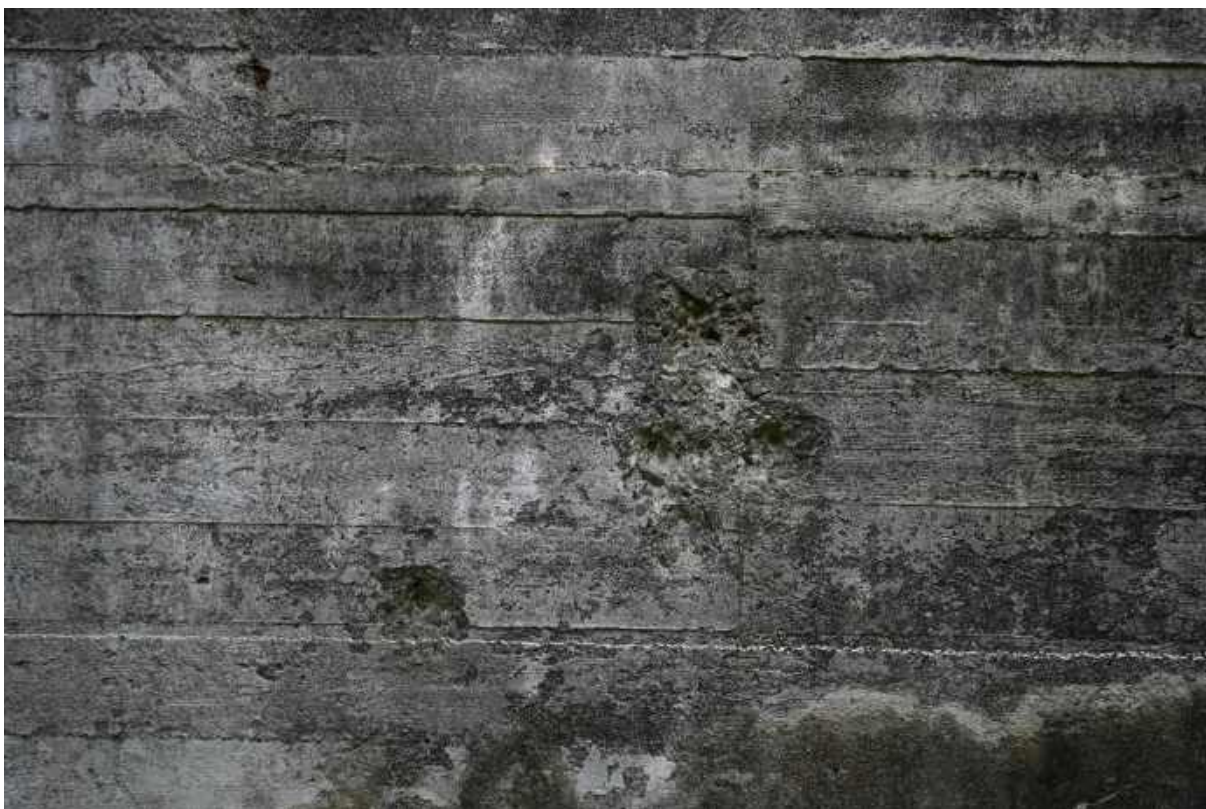
38. Fragment elewacji południowej (komora schronowa), prawdopodobne ślady po pociskach.

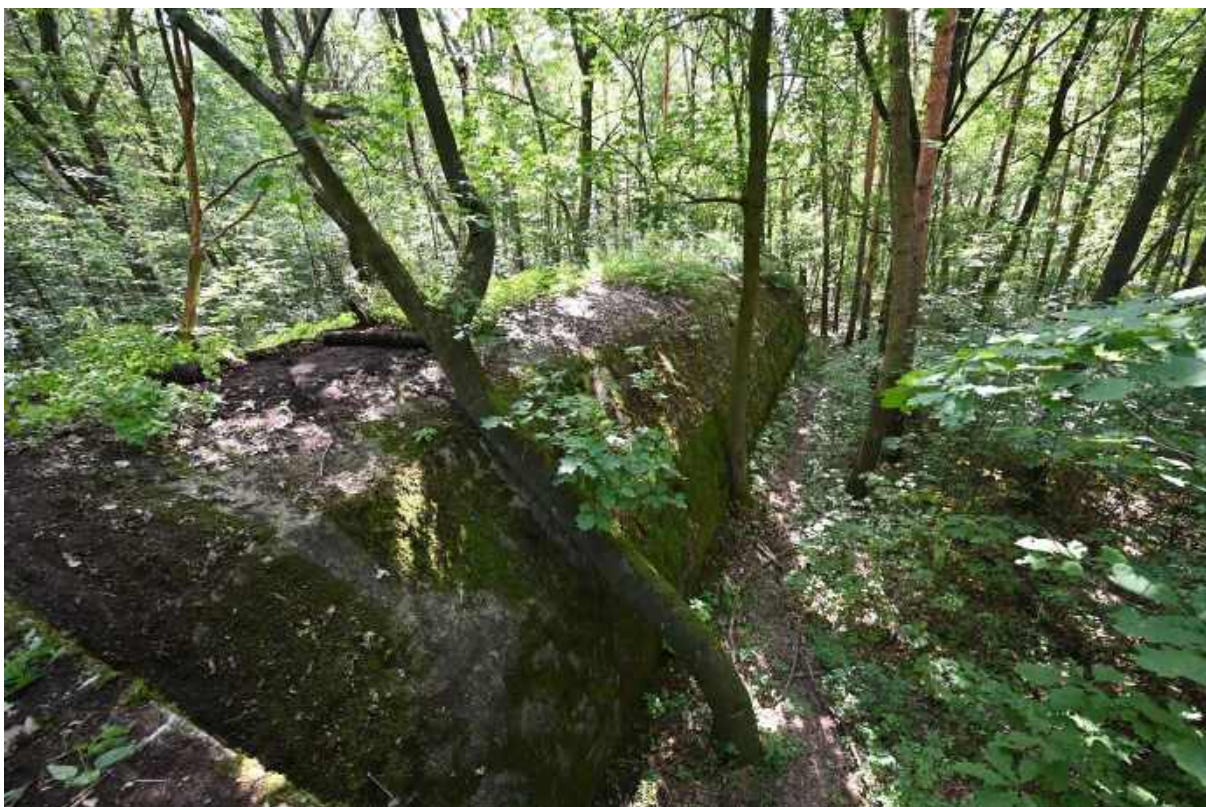
39. Fragment elewacji południowej (komora schronowa), prawdopodobne ślady po pociskach.

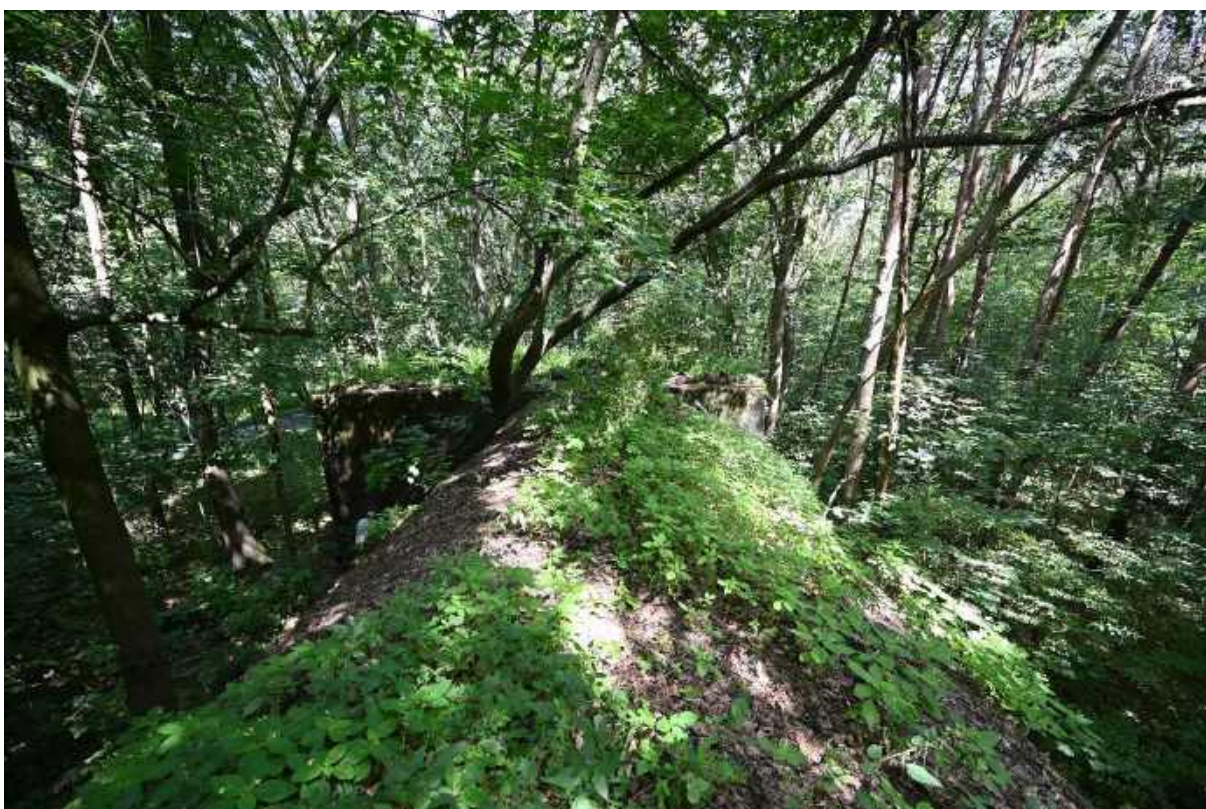
40. Zwieńczenie komory schronowej, widok w kierunku południowym.

W pierwszej kolejności należy pozbyć się głównego źródła zniszczenia -roślinności, której obecność szczególnie na zwieńczeniu schronu jest przyczyną utrzymywania się podwyższonego zawilgocenia tych obszarów, a tym samym m.in. źródłem korozji betonu, zasolenia i w konsekwencji uszkodzeń w postaci ubytków, szczelin i rys. Obecność wyższej roślinności z kolei przyczynia się do uszkodzeń mechanicznych dachu i zwieńczenia komory schronu przez korzenie drzew, krzewów, traw, mchu itp. (rozsadzanie materiału mineralnego). Ww. roślinność należy usunąć z korzeniami -wyrwać oraz usunąć glebę z powierzchni dachu. Usunięcie „naturalnej pokrywy” pozwoli na dokładniejszą ocenę stanu zachowania betonowego dachu i ścian oraz szczegółowsze ustalenie zakresu dalszych prac. Koniecznym jest również usunięcie wszelkich zanieczyszczeń z posadzek we wnętrzu. Należy usunąć resztki gleby itp. za pomocą sprężonego powietrza, co jest konieczne przed przeprowadzeniem zabiegu zwalczania mikroorganizmów.

Po mechanicznym usunięciu gleby i roślinności koniecznym jest przeprowadzenie dezynfekcji dachu. Poza tym obszarem do dezynfekcji kwalifikują się również w szczególności mury i posadzki gdzie widoczna jest korozja biologiczna (zielone naloty mszaków, glonów, porostów, sinic i bakterii), czyli wszystkie mury od strony zewnętrznej, mury i strop przelotni.

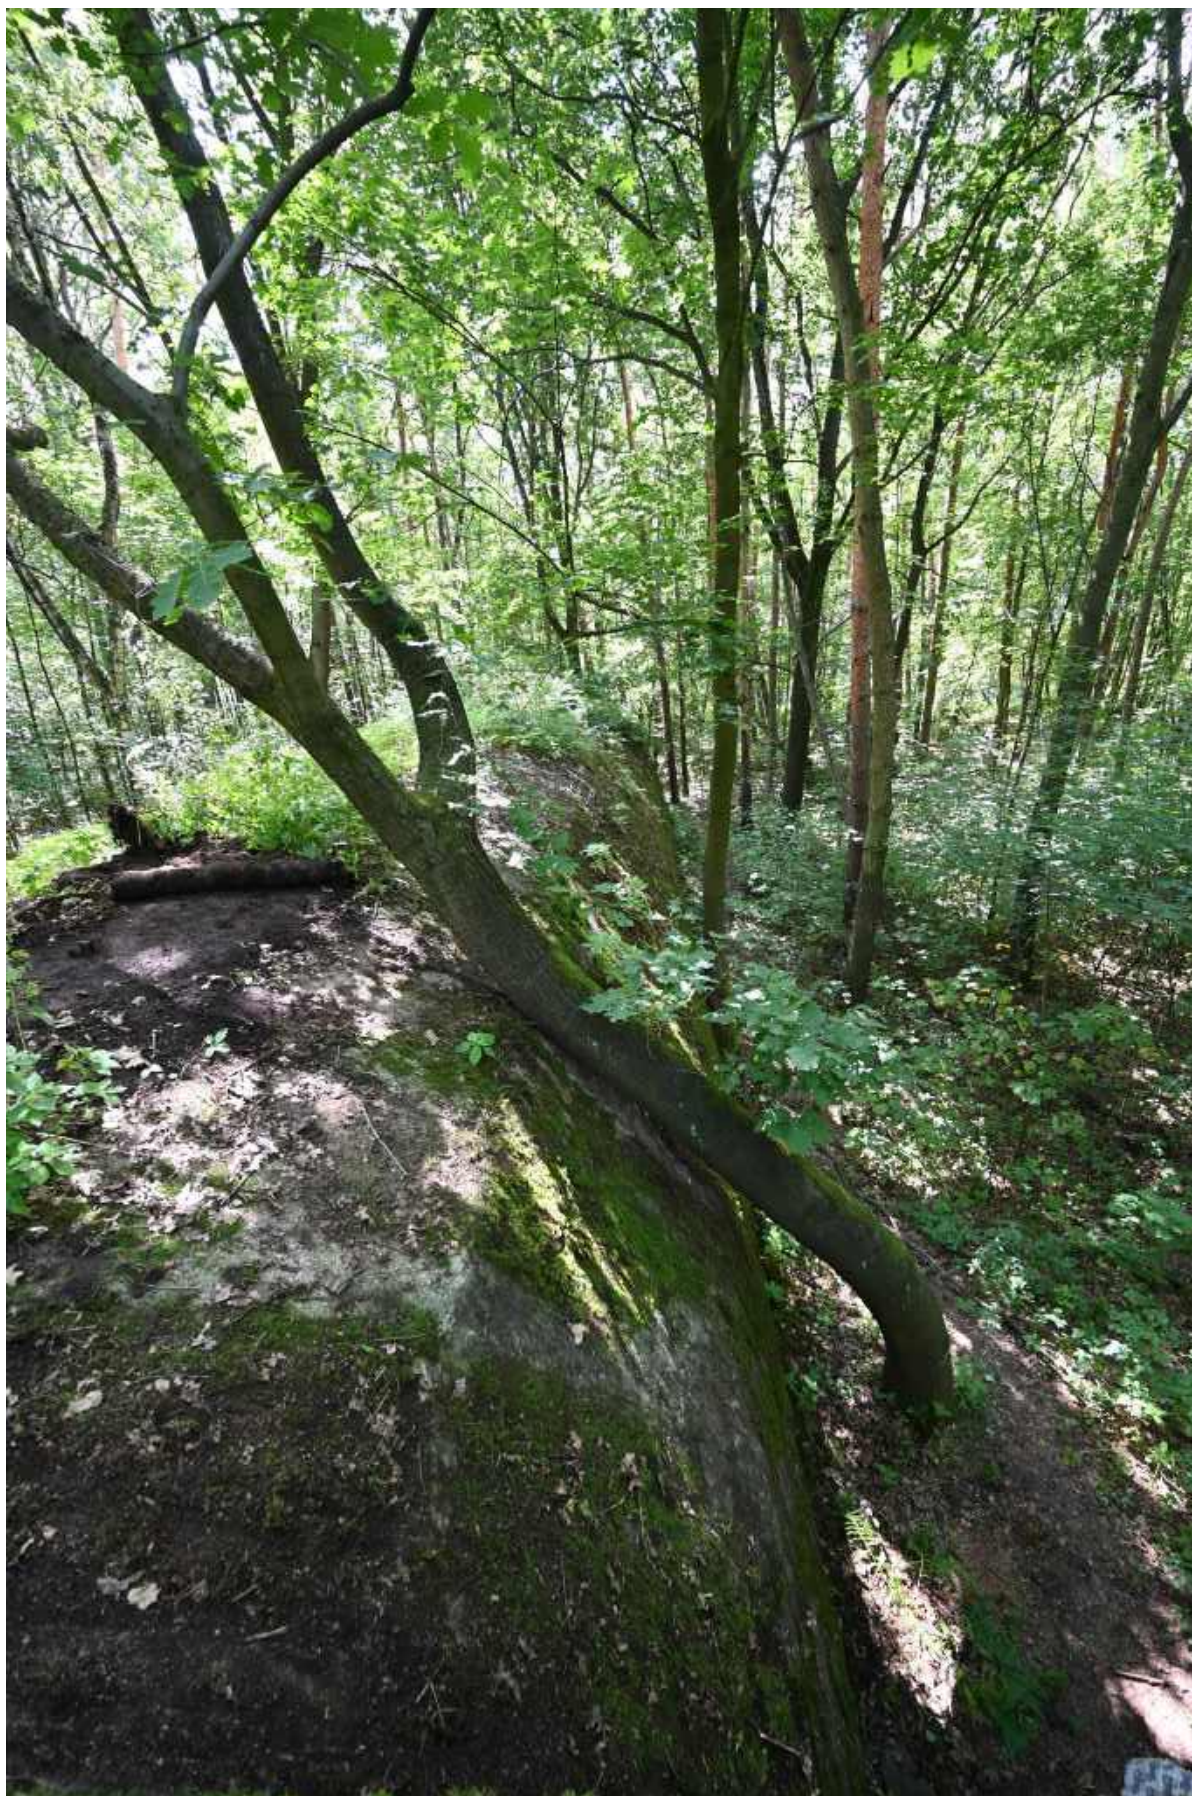
41. Zwieńczenie komory schronowej, widok w kierunku północnym.

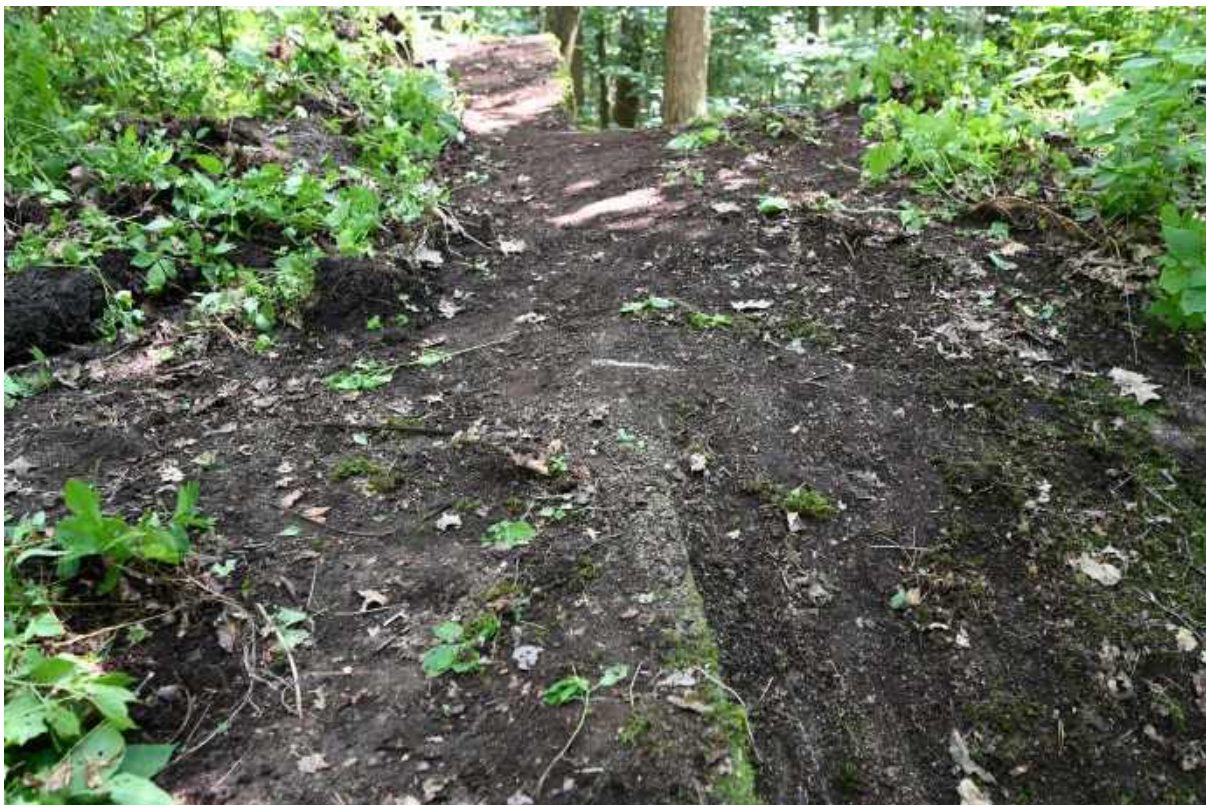
42. Zwieńczenie komory schronowej, widok w kierunku południowym.

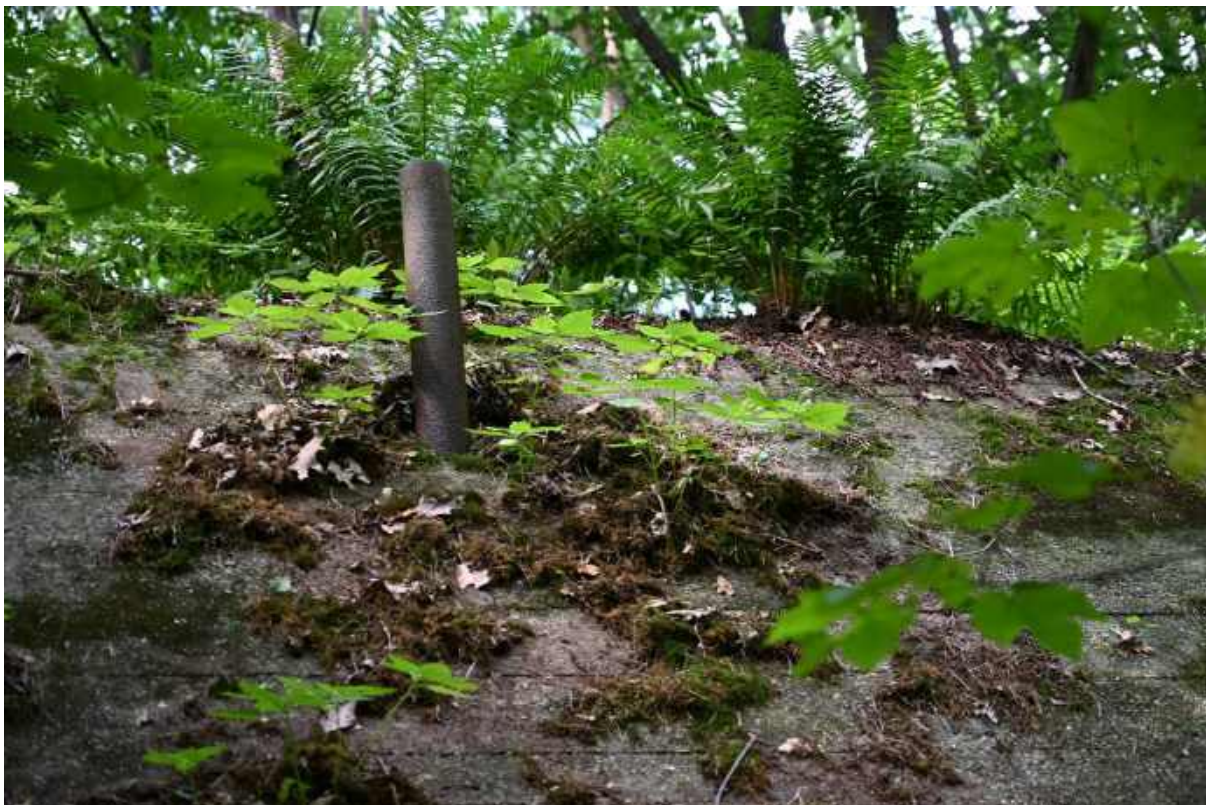
44. Pozostałość rury wylotowej/wlotowej na budynku wejściowym.

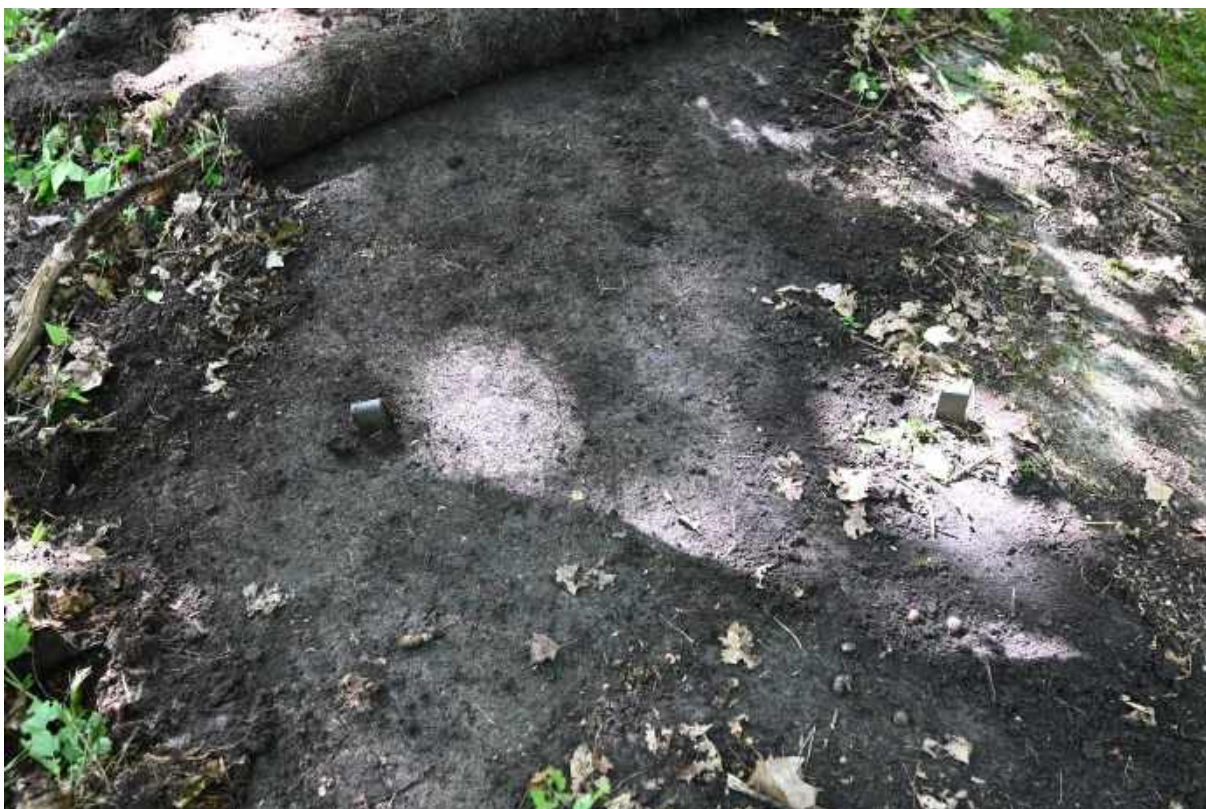
45. Pozostałość rury wylotowej/wlotowej na komorze schronowej.

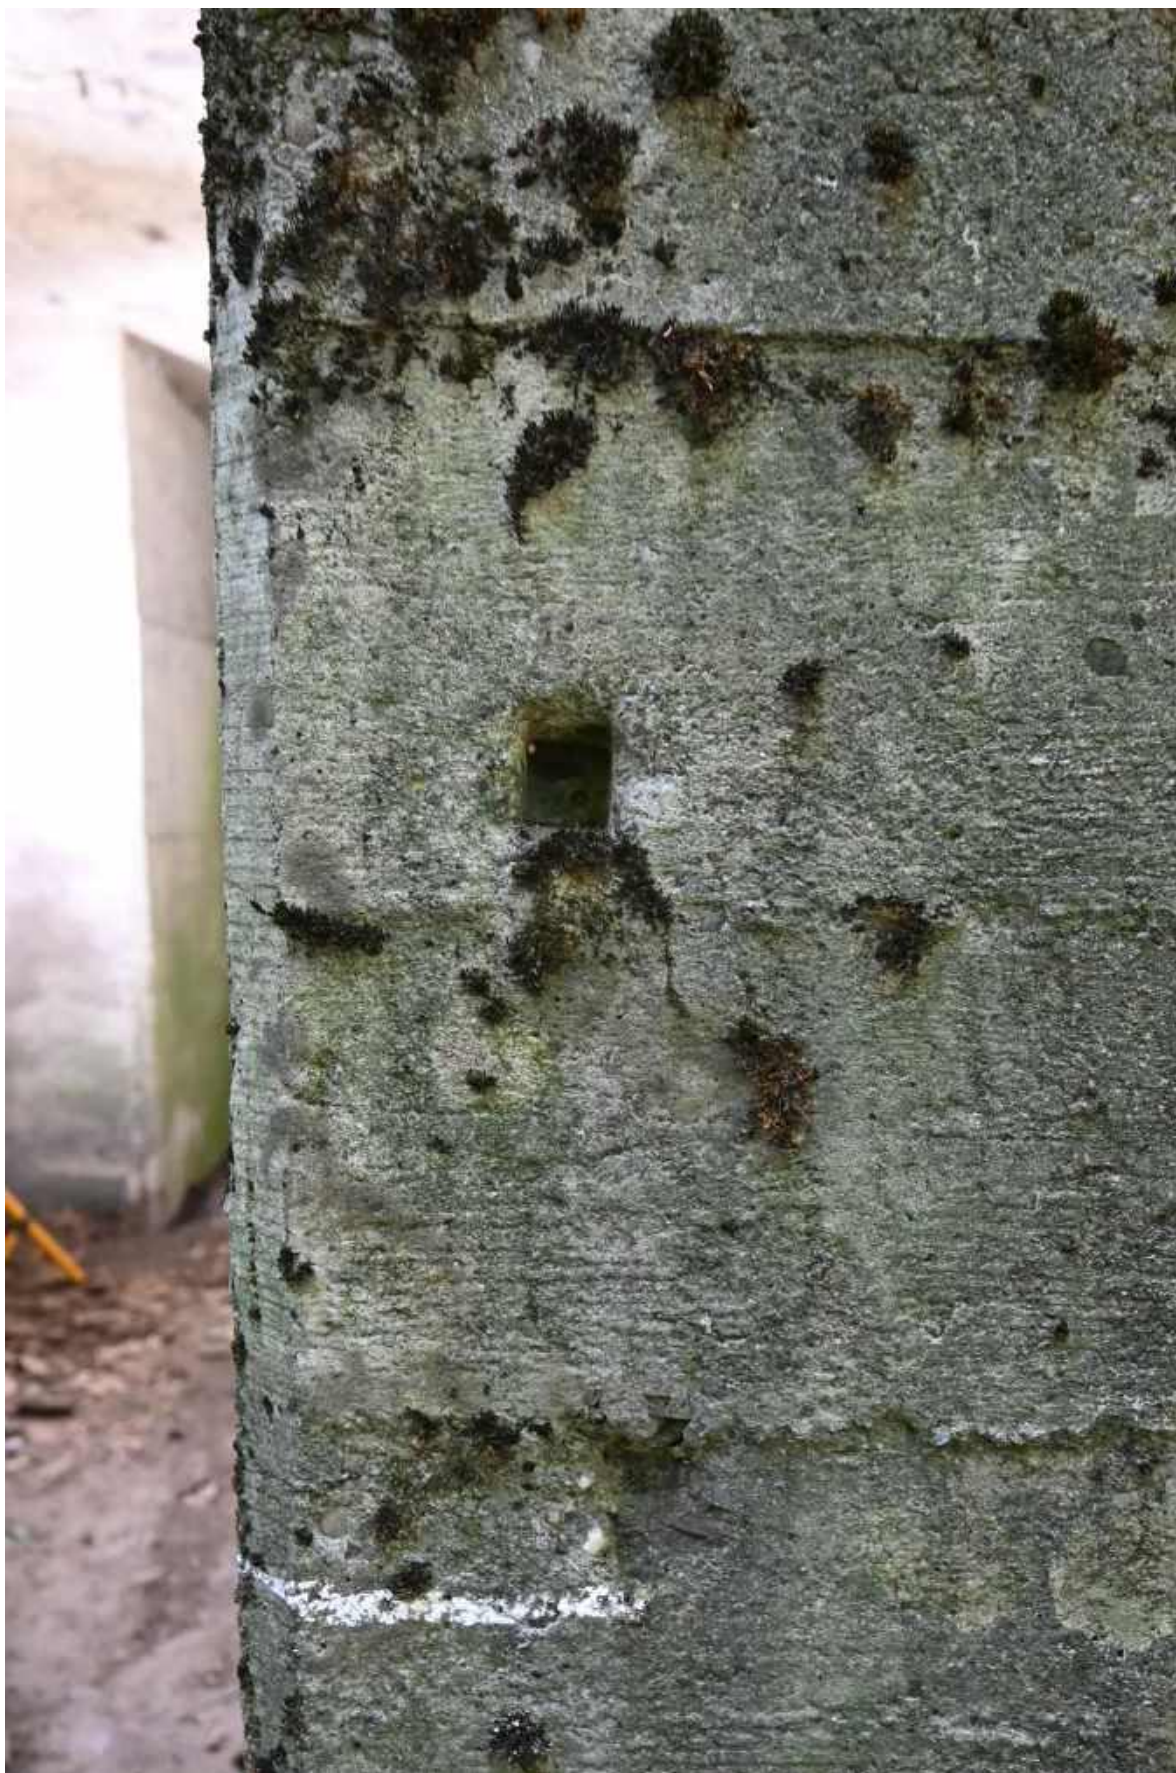
52. Wejście północne, otwory po drewnianych kubikach służących do zamontowania zawiasów drzwi (prawdopodobnie drewnianych).

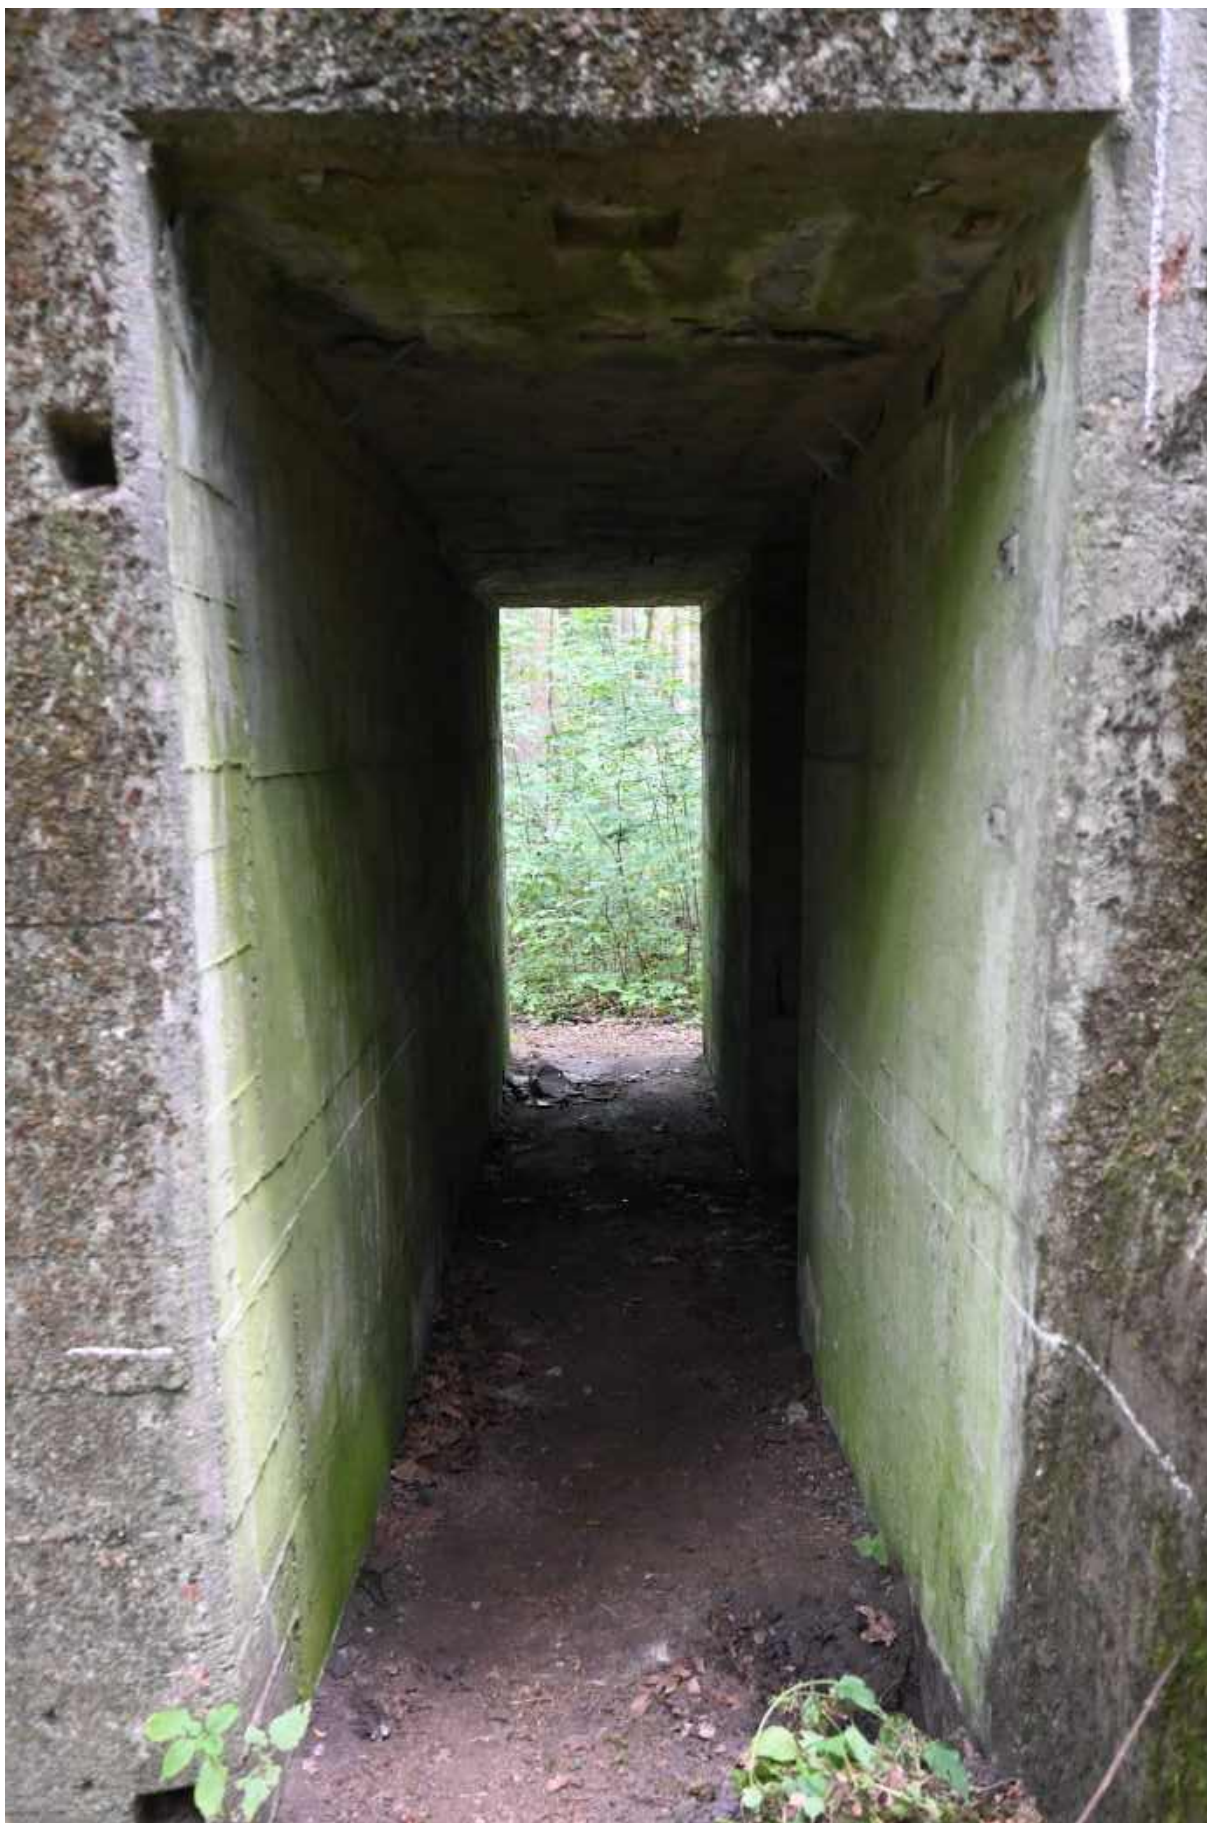
53. Wejście północne, otwór po drewnianym kołku służącym do zamocowania zamknięcia drzwi.

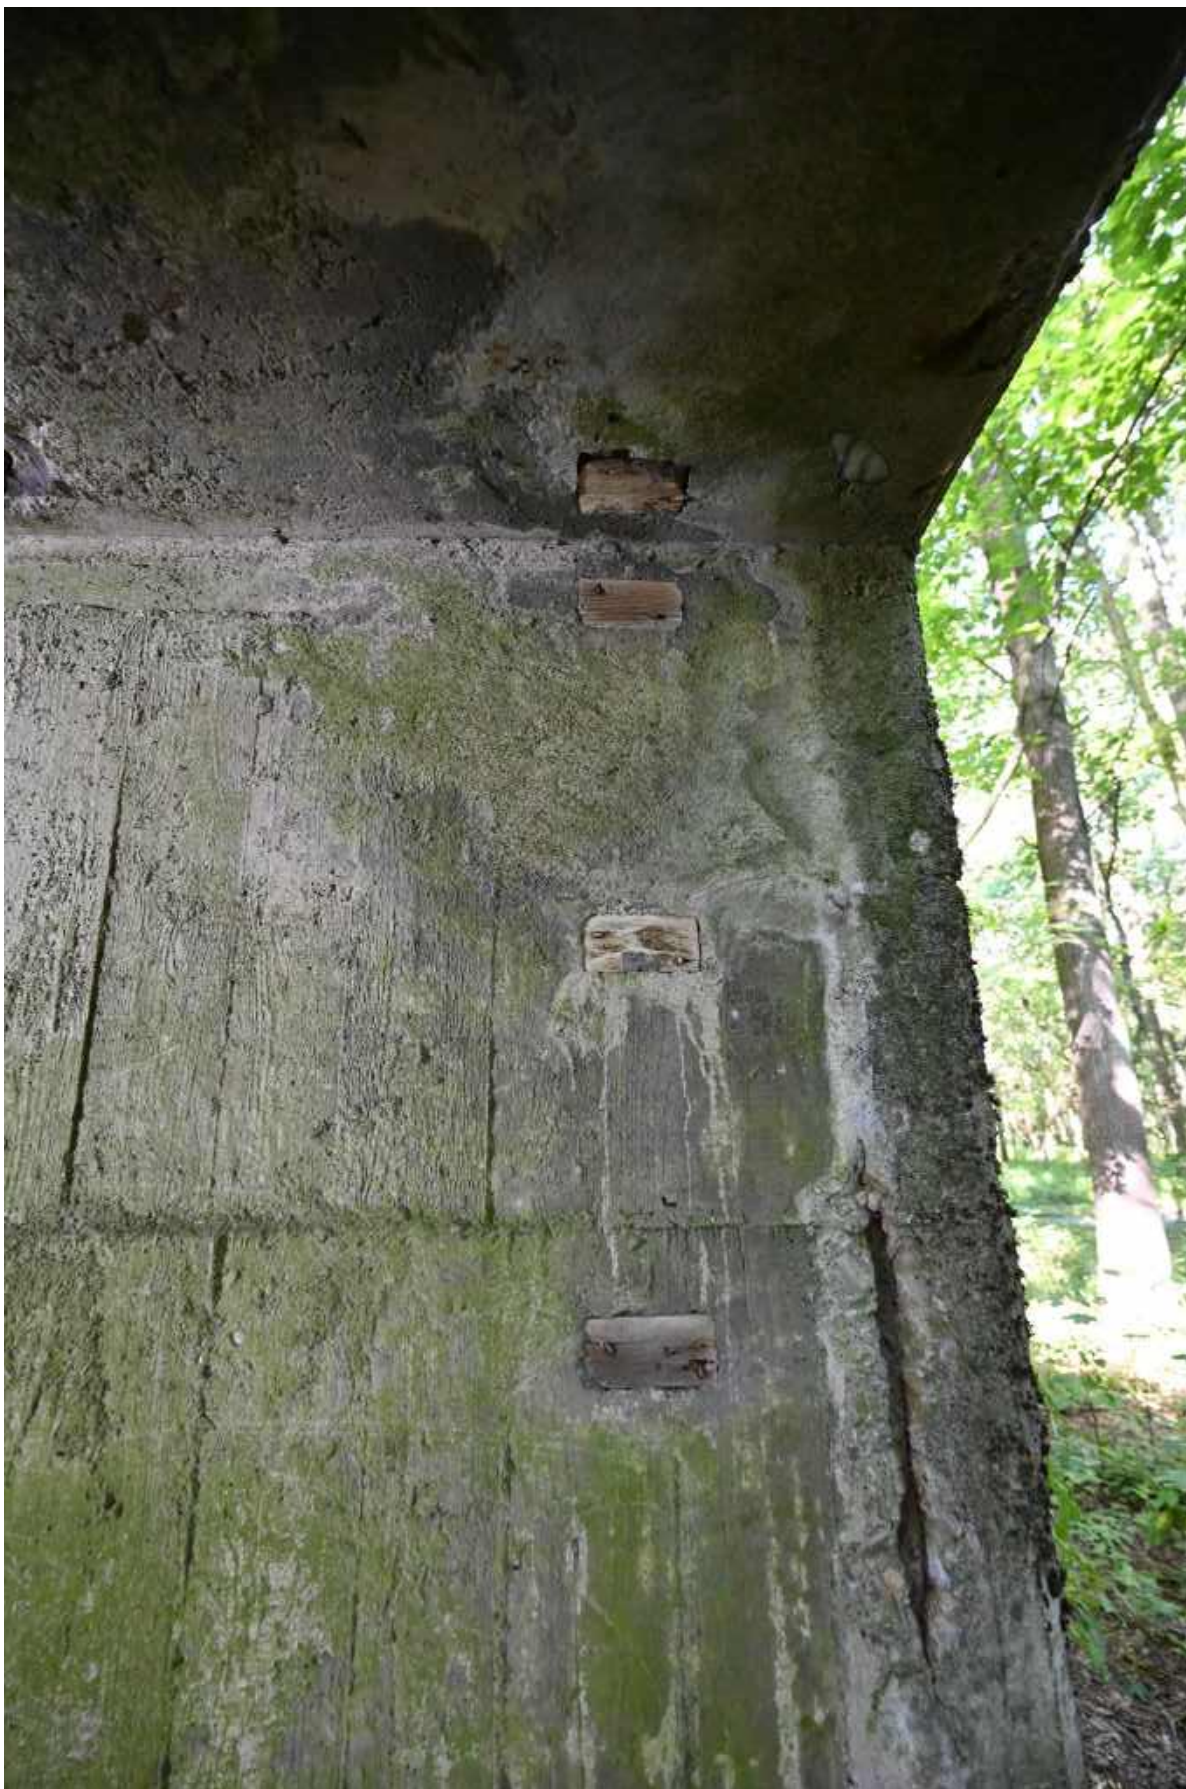
55. Wejście południowe, otwory po drewnianych kubikach służących do zamontowania zawiasów drzwi (prawdopodobnie drewnianych).

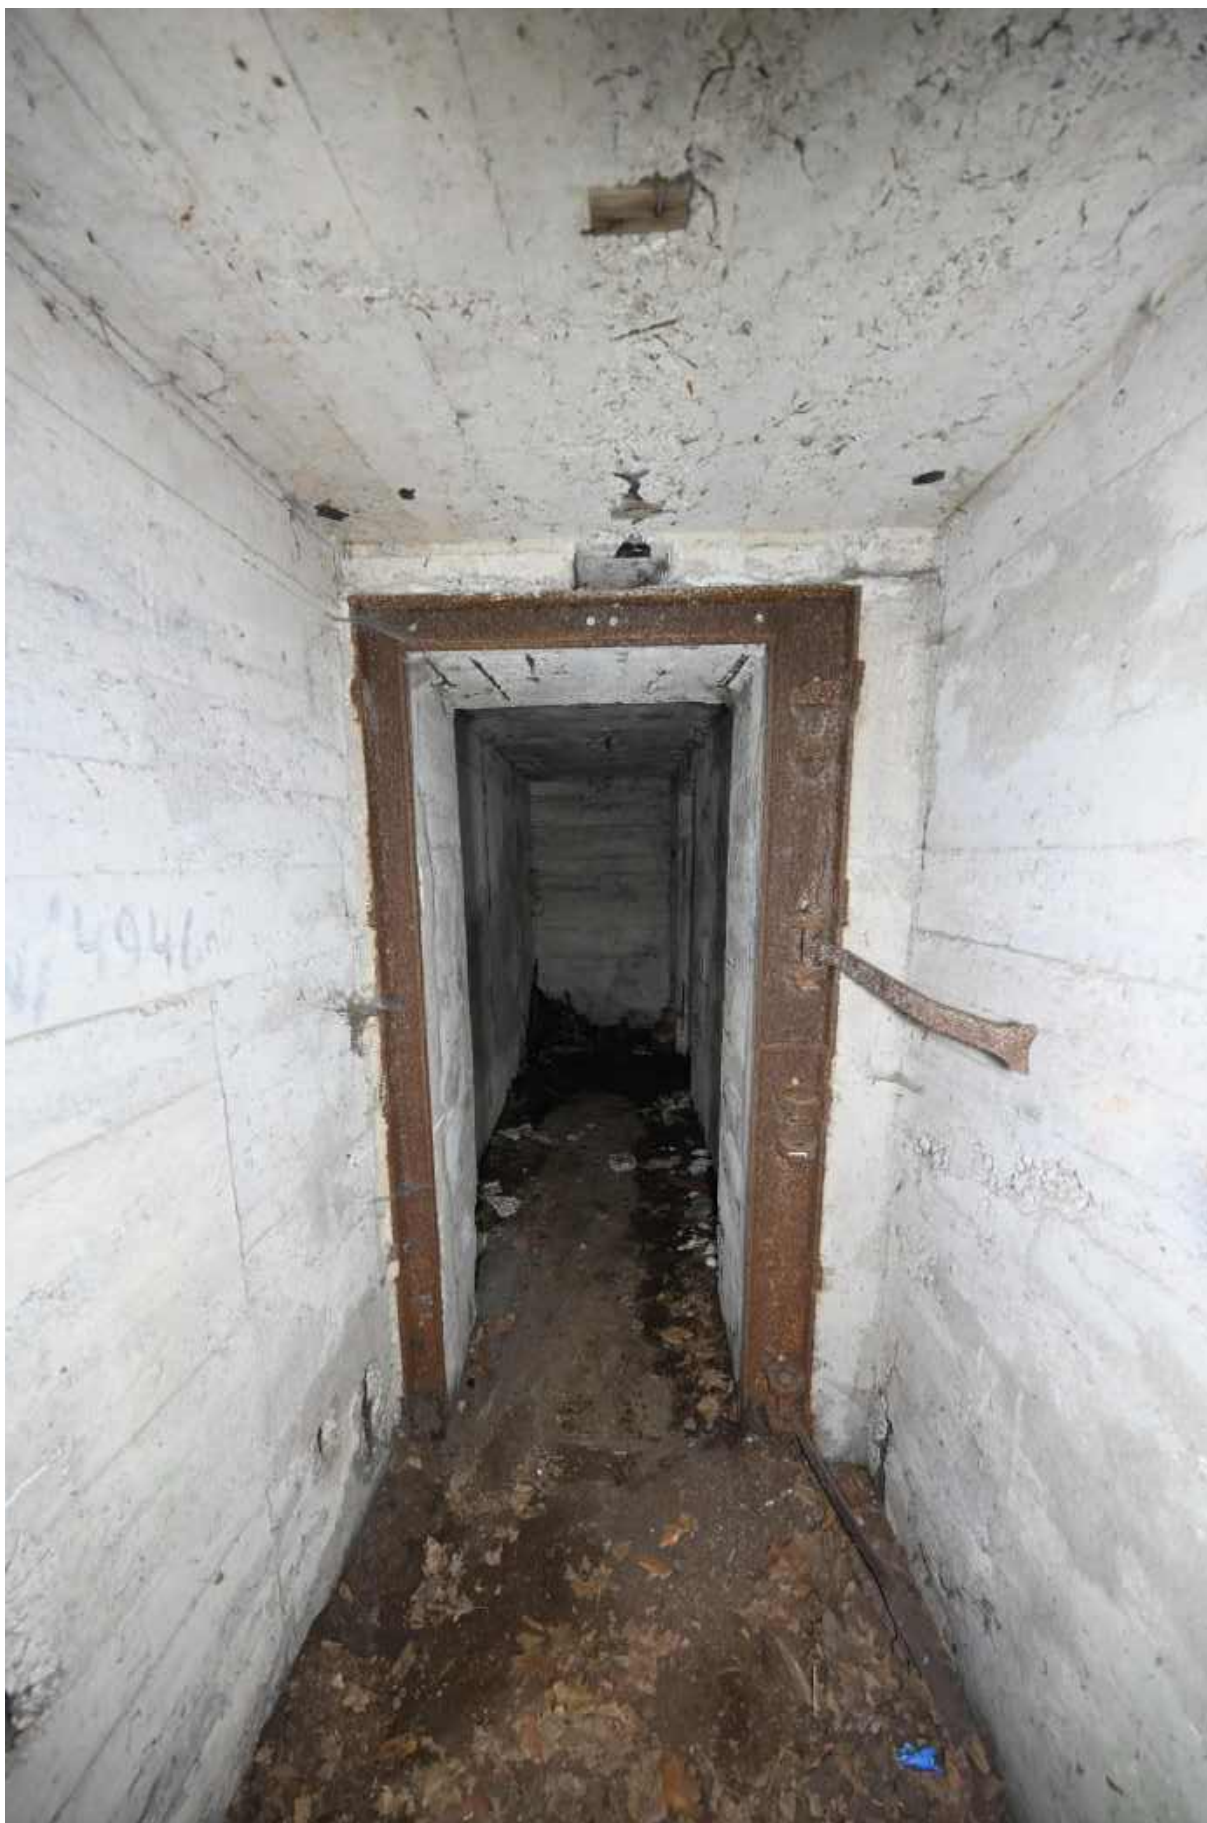
Ościeznica drzwi gazoszczelnych, pozbawiona samych drzwi, podobnie jak pierścienie komory schronowej – powierzchnie pokryta jest rdzą, jednak jej struktura nie jest w żaden sposób uszkodzona.

61. Przejście do przedsionka, ościeżnica stalowa ciężkich drzwi gazoszczelnych.

Niezbędnym zabiegiem jest zabezpieczenie powierzchni metalu przed dalszymi procesami korozji oraz zneutralizowanie niedoczyszczonych produktów korozji. Do tego celu należy użyć mieszaniny 10% taniny i 1,5% azotanu sodowego w 1 części wody i 3 częściach alkoholu etylowego (np. przeźroczystego denaturatu). Mieszaninę należy nakładać x 2 (dwukrotnie) za pomocą pędzla na powierzchnię wszystkich elementów metalowych<sup>3</sup>.

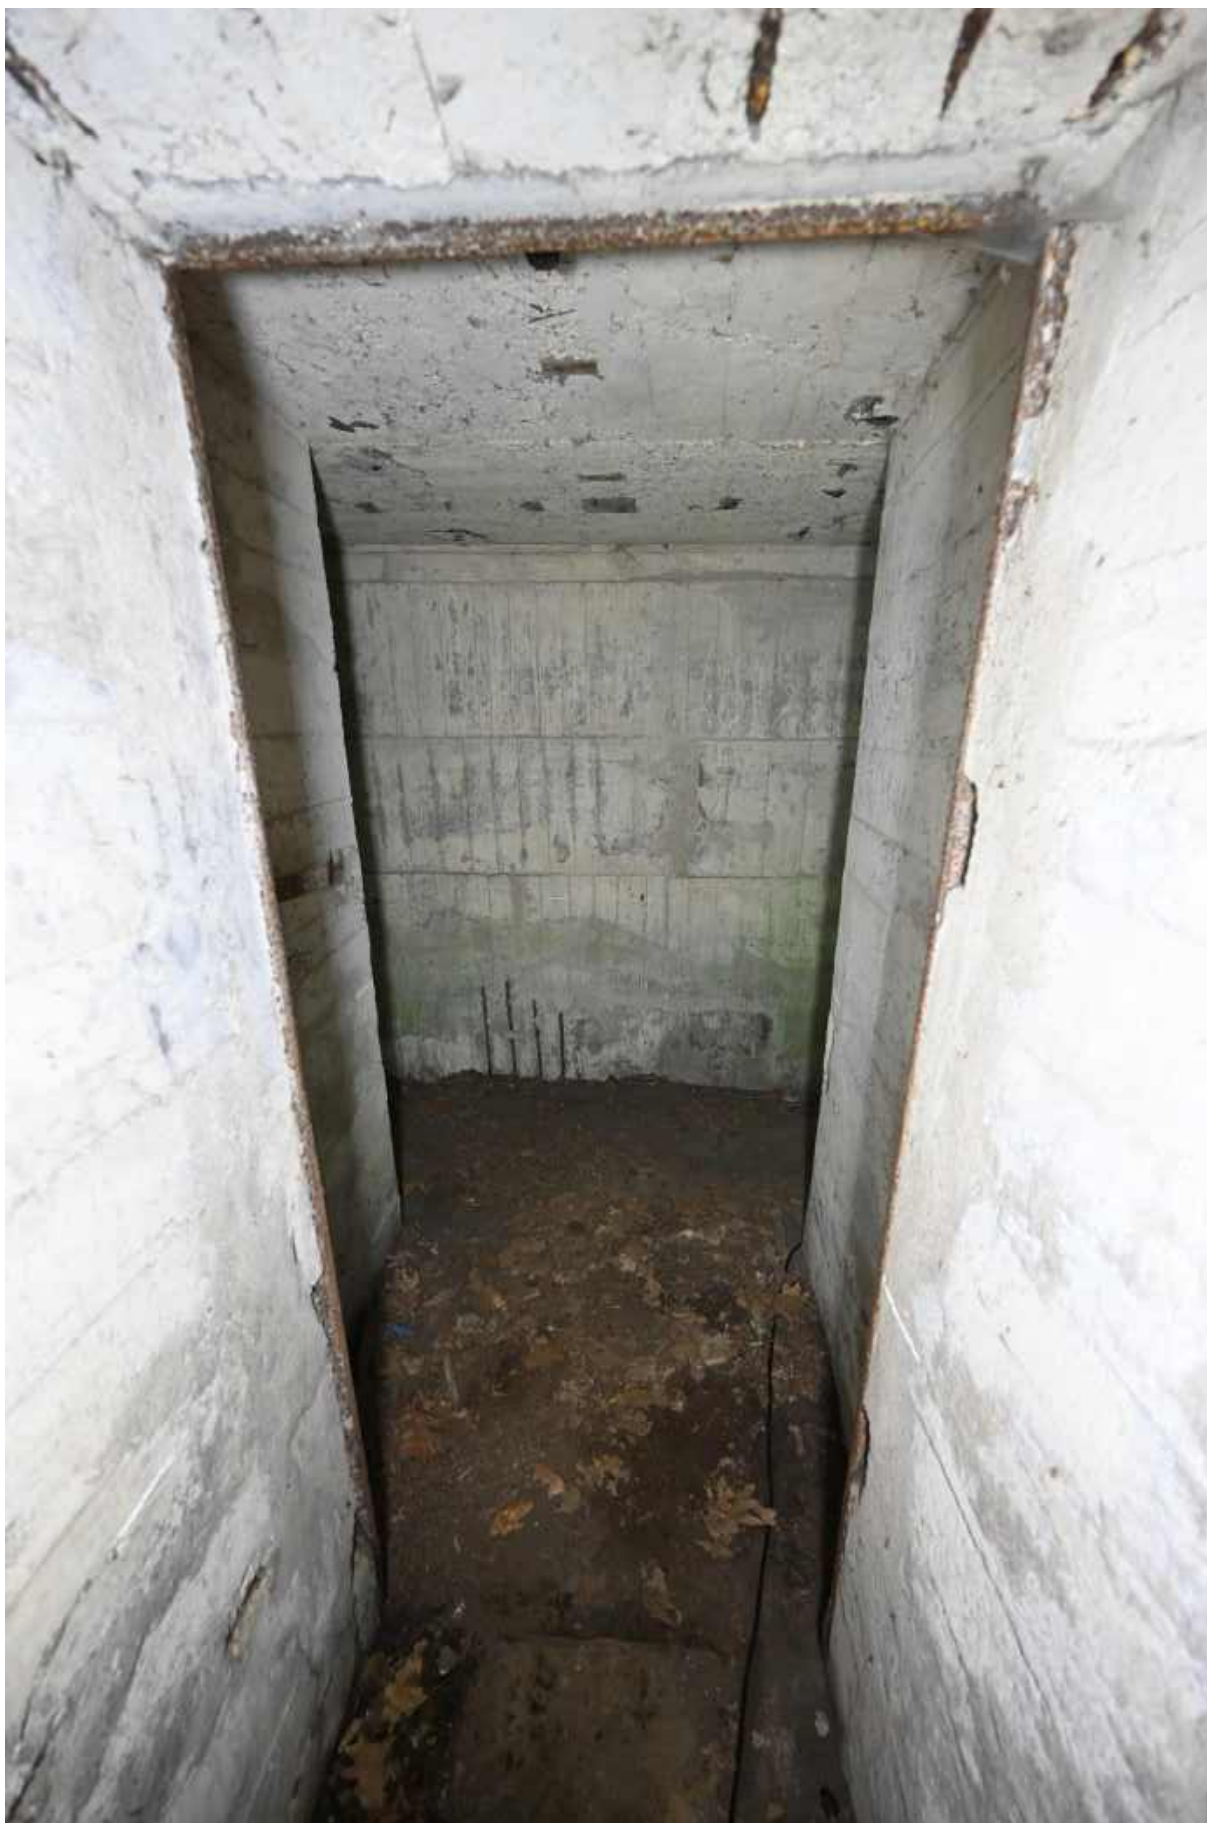
62. Przejście do przelotni z przedsionka.
