# OBÓZ PRACY W SŁAWIĘCICACH

Dokumentacja remontowo-konserwatorska schronu typu Salzgitter I

Kędzierzyn-Koźle, Sławięcice  
ul. Spacerowa

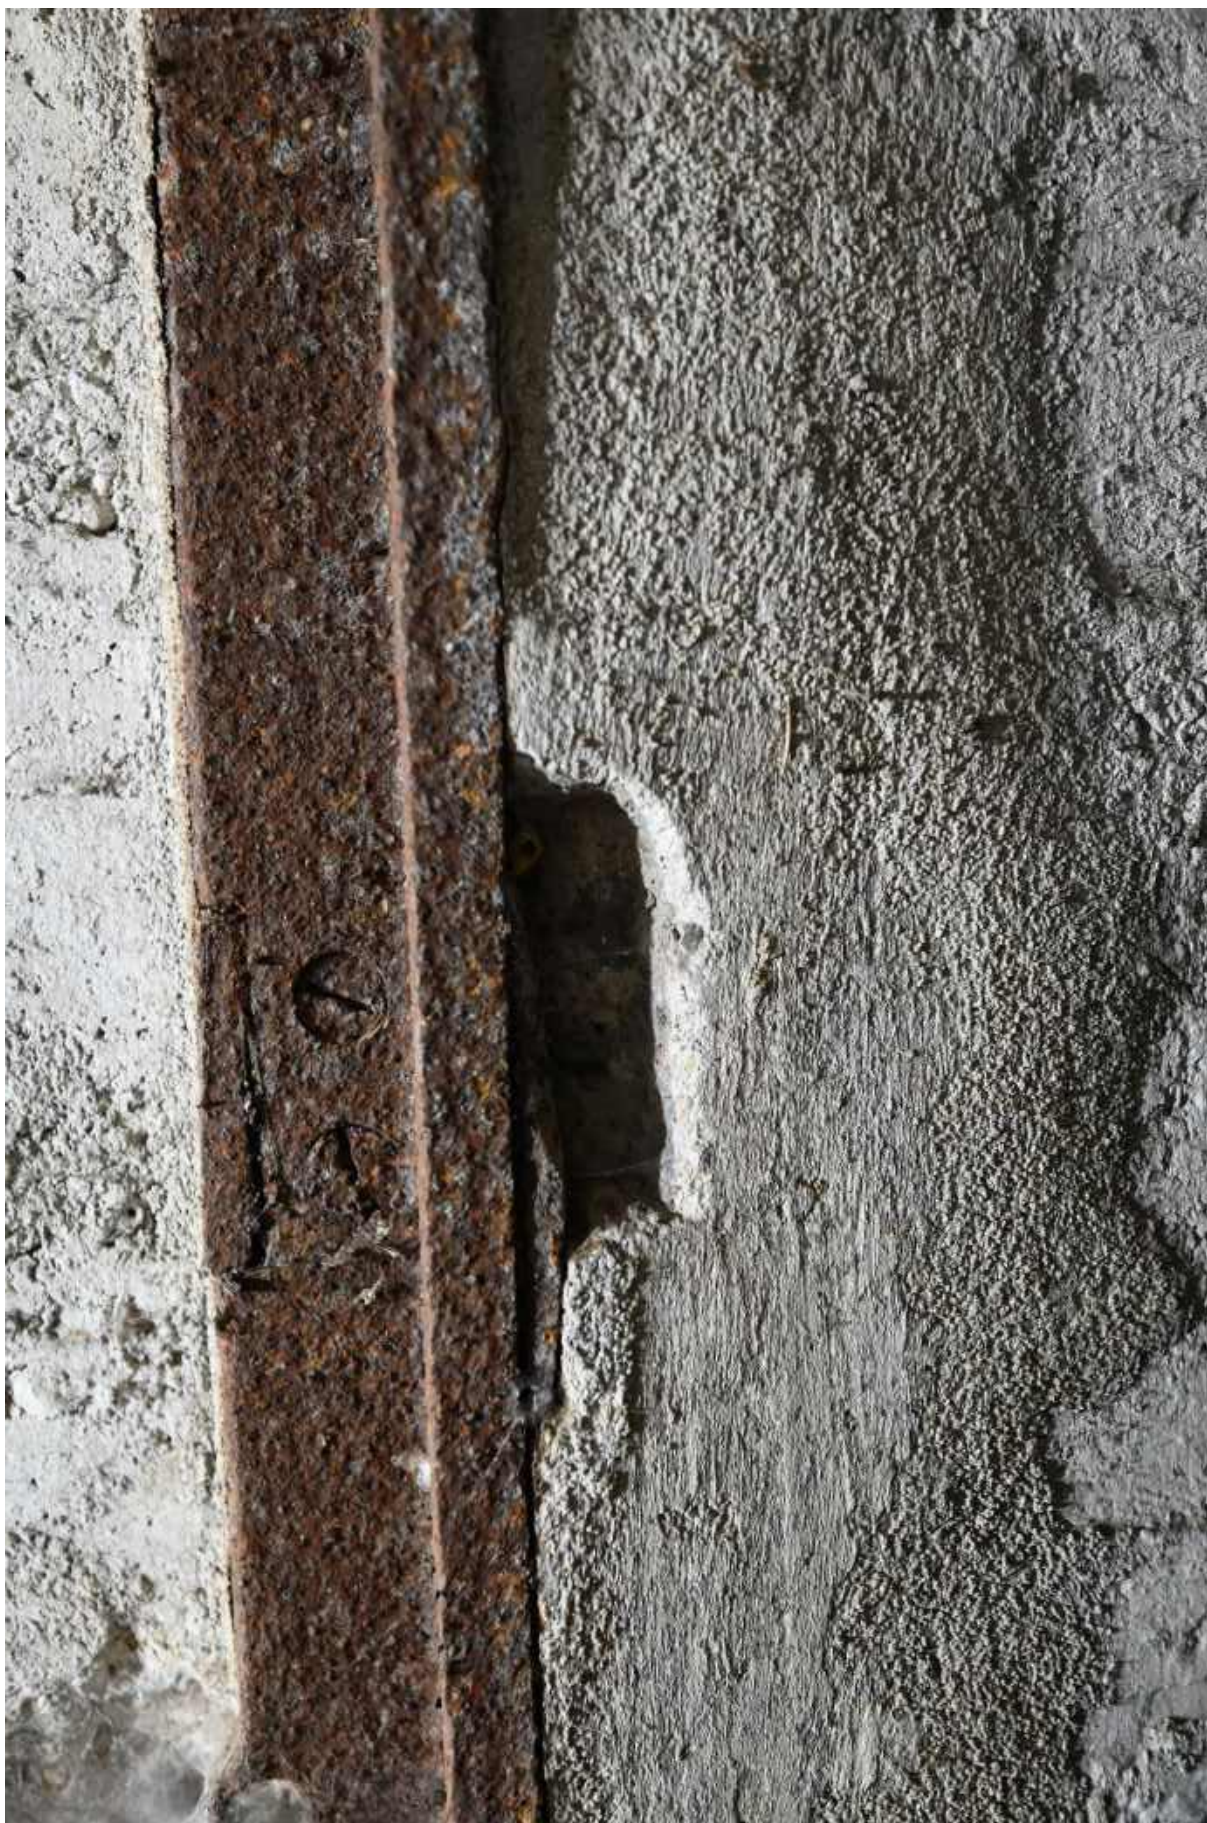
64. Profil ościeżnicy oraz otwór na rygiel drzwi.

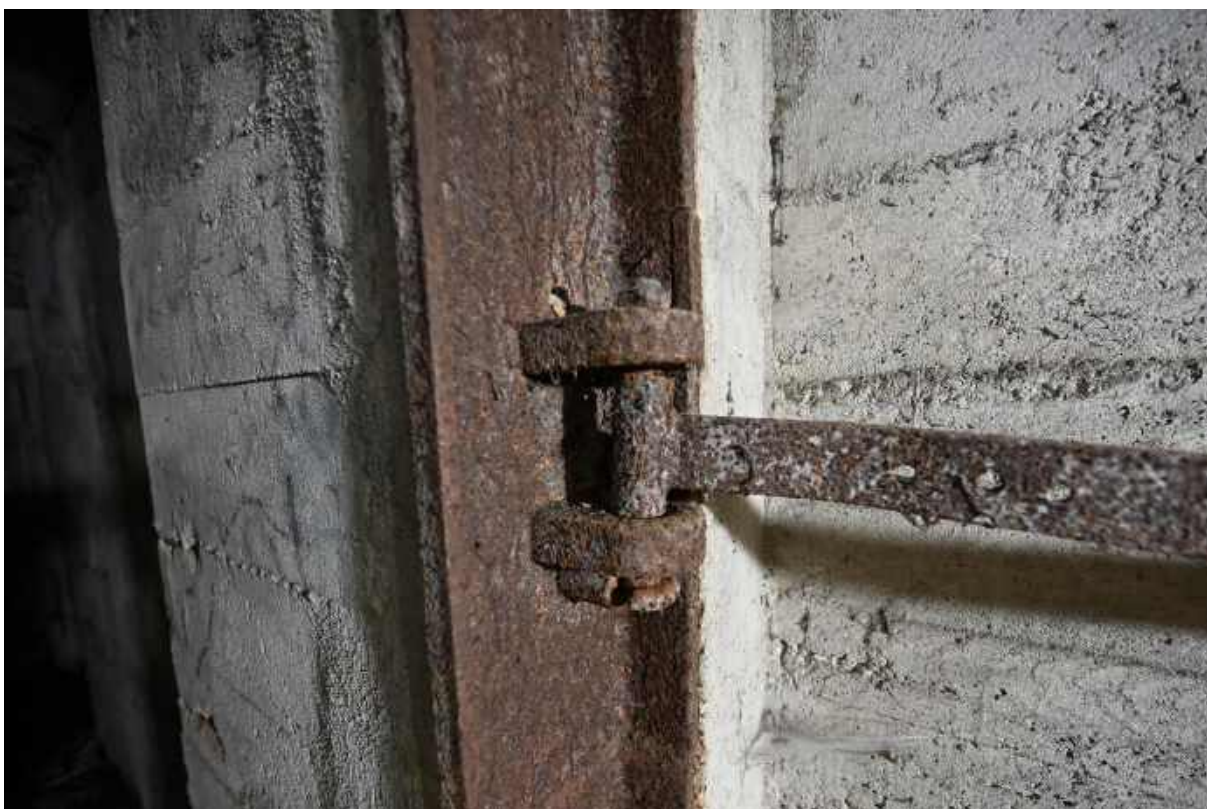
69. Mocowanie zawiasu z okuciem (prawdopodobnie wtórnym lub tymczasowym).

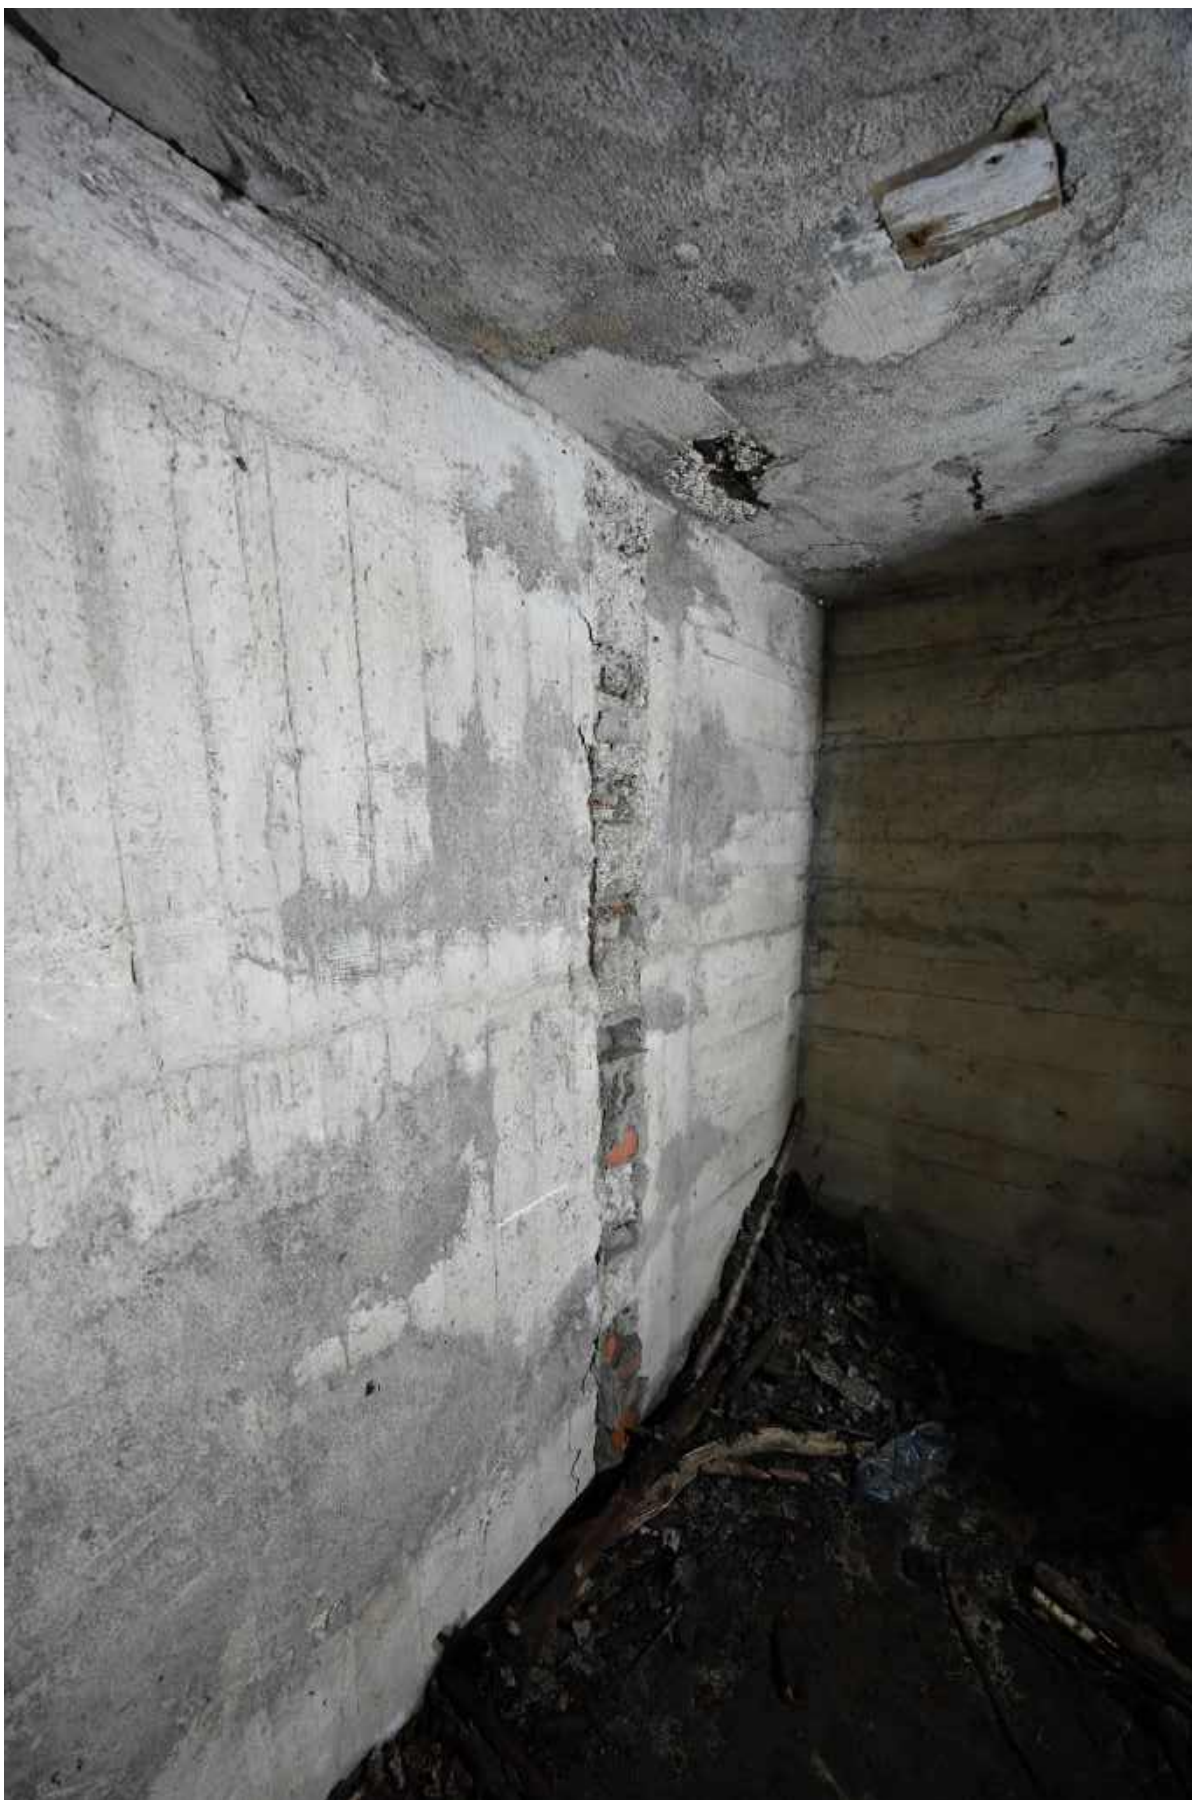
72. Ściana północna przedsionka, widoczne łaty betonowe oraz relikty wtórnej ścian ceglanych, w suficie deseczka wykorzystywana prawdopodobnie do zamocowania lampy.

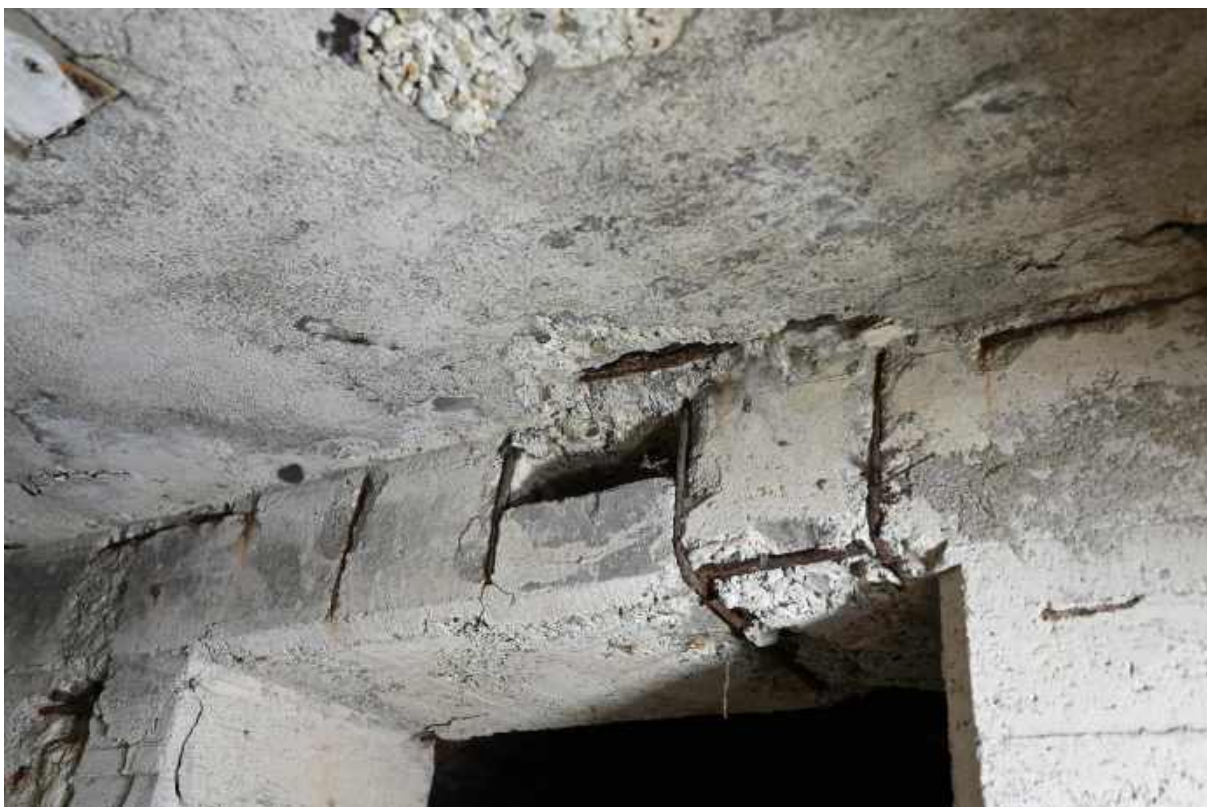
77. Ściana południowa przedsionka, przejście do komory schronowej, otwór do przeprowadzenia instalacji elektrycznej. Widoczne duże odspojenie betonu i odsłonięte zbrojenie.

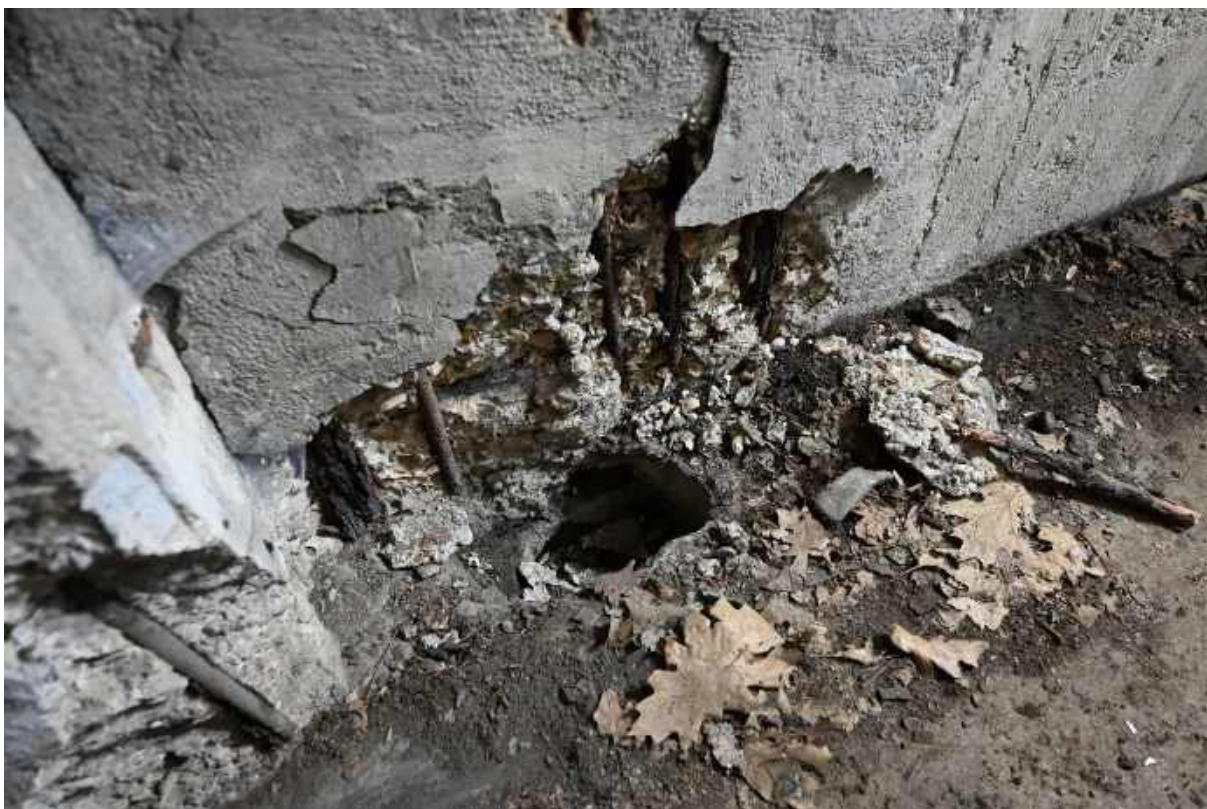
82. Ściana północna przedsionka, przy przejściu do przelotni, niezidentyfikowany otwór w posadzce oraz mocne spękanie betonu.

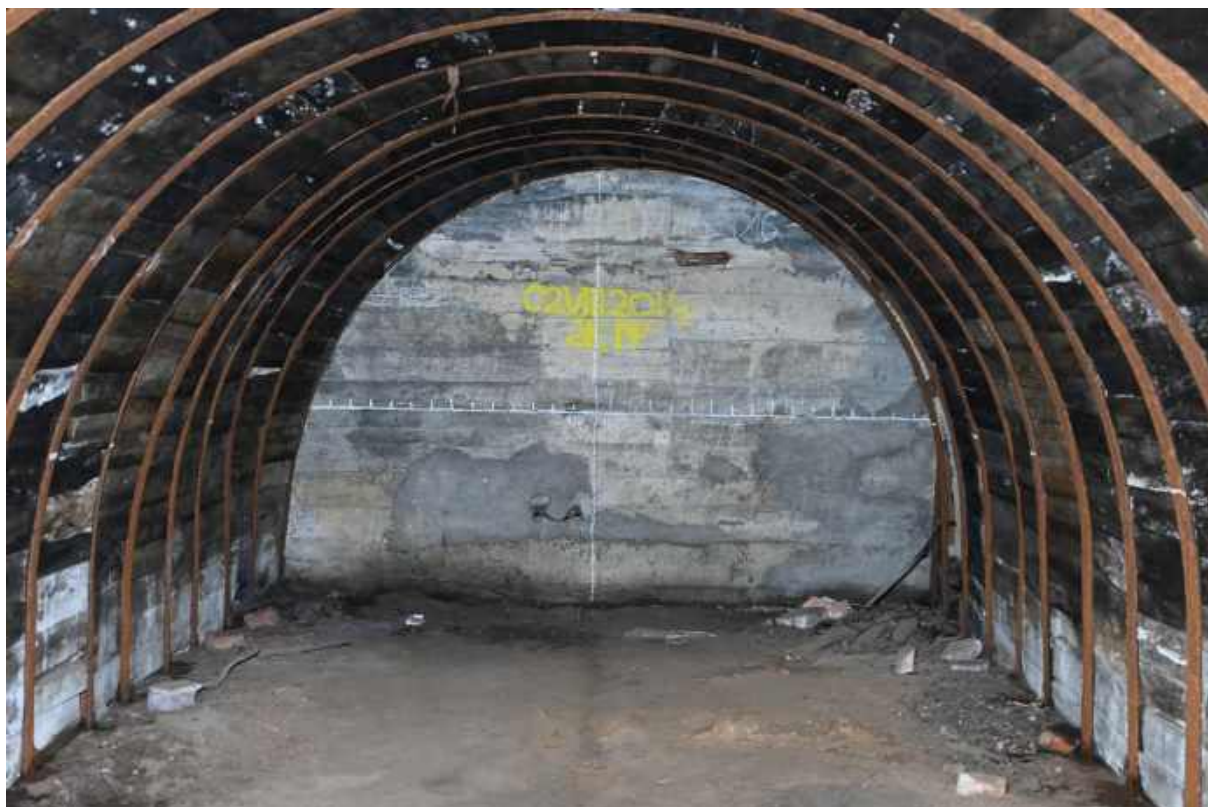
87. Ściana południowa komory schronowej, widoczne łąty betonowe, deska w górnej części ściany, podstawa urządzenia filtrowentylacyjnego, oraz ślady wandalizmu.

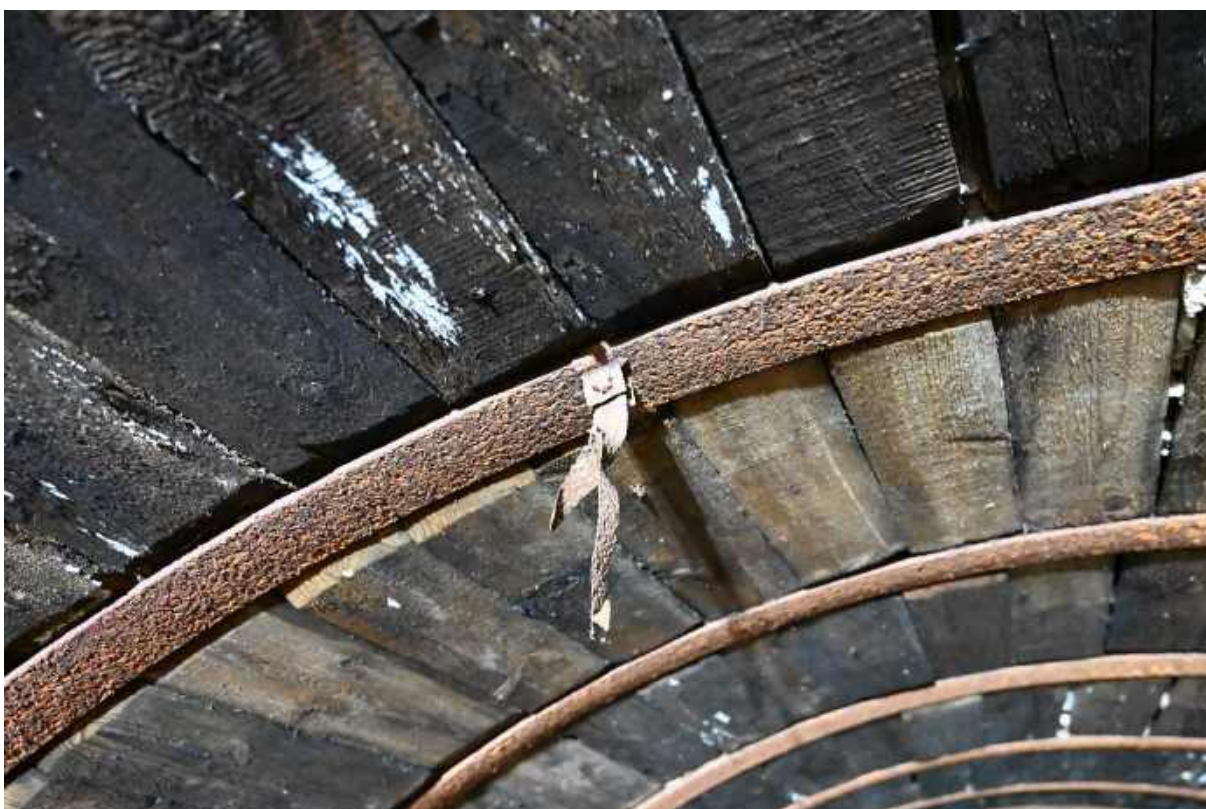
96. Uchwyty od prawdopodobnie wewnętrznego kanały wentylacyjnego rozprowadzającego oczyszczone powietrze.

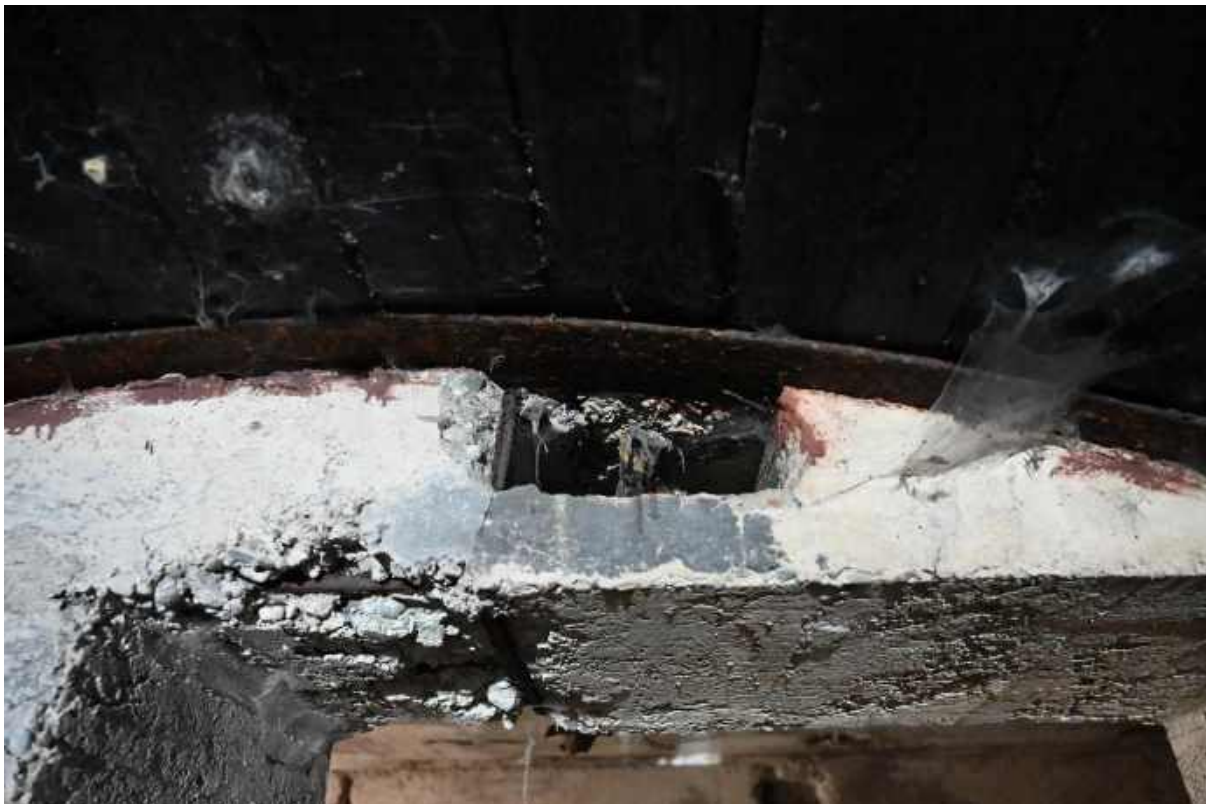
100. Ściana północna komory schronowej, przejście do przedsionka, otwór do przeprowadzenia instalacji elektrycznej. Widoczne duże odspojenie betonu i odsłonięte zbrojenie.

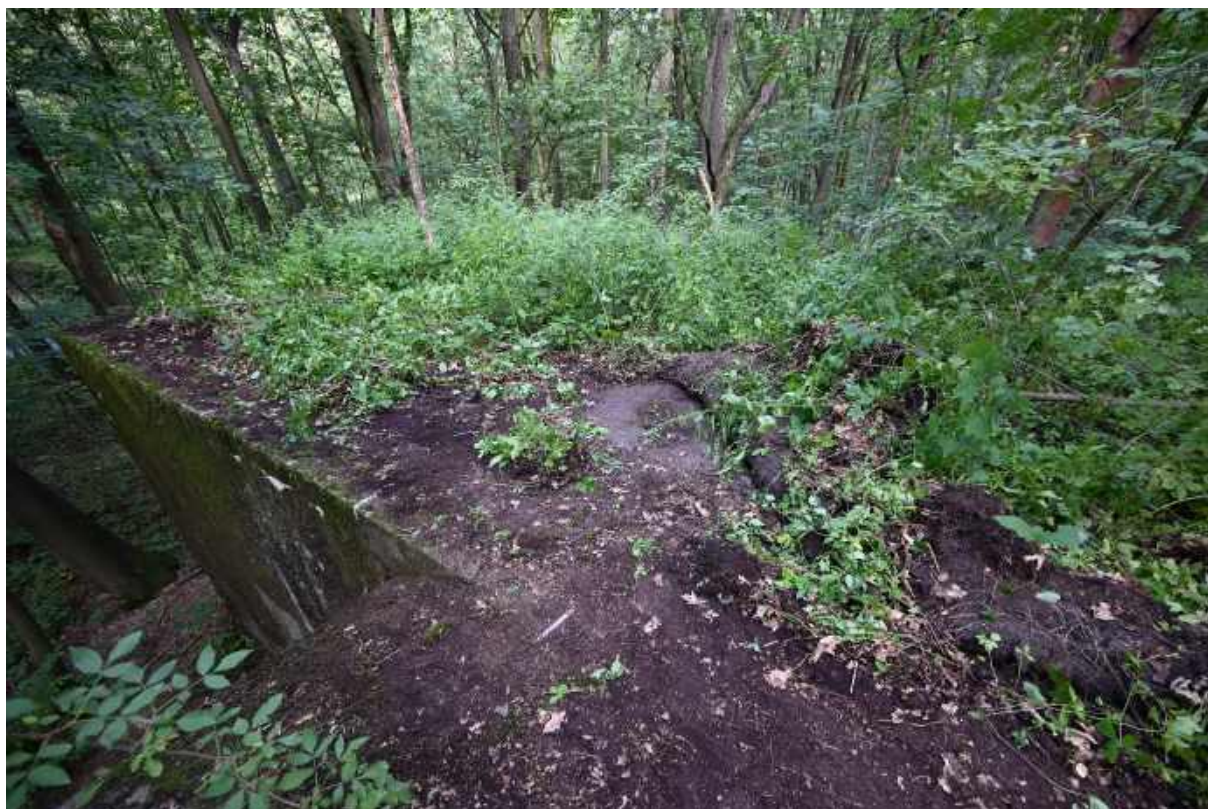
105. Szczyt budynku wejściowego, roślinność do bezwzględnego usunięcia.

W pierwszej kolejności należy pozbyć się głównego źródła zniszczenia -roślinności, której obecność szczególnie na zwieńczeniu schronu jest przyczyną utrzymywania się podwyższonego zawilgocenia tych obszarów, a tym samym m.in. źródłem korozji betonu, zasolenia i w konsekwencji uszkodzeń w postaci ubytków, szczelin i rys. Obecność wyższej roślinności z kolei przyczynia się do uszkodzeń mechanicznych dachu i zwieńczenia komory schronu przez korzenie drzew, krzewów, traw, mchu itp. (rozsadzanie materiału mineralnego). Ww. roślinność należy usunąć z korzeniami -wyrwać oraz usunąć glebę z powierzchni dachu. Usunięcie „naturalnej pokrywy” pozwoli na dokładniejszą ocenę stanu zachowania betonowego dachu i ścian oraz szczegółowsze ustalenie zakresu dalszych prac. Koniecznym jest również usunięcie wszelkich zanieczyszczeń z posadzek we wnętrzu. Należy usunąć resztki gleby itp. za pomocą sprężonego powietrza, co jest konieczne przed przeprowadzeniem zabiegu zwalczania mikroorganizmów.

Po mechanicznym usunięciu gleby i roślinności koniecznym jest przeprowadzenie dezynfekcji dachu. Poza tym obszarem do dezynfekcji kwalifikują się również w szczególności mury i posadzki gdzie widoczna jest korozja biologiczna (zielone naloty mszaków, glonów, porostów, sinic i bakterii), czyli wszystkie mury od strony zewnętrznej, mury i strop przelotni.

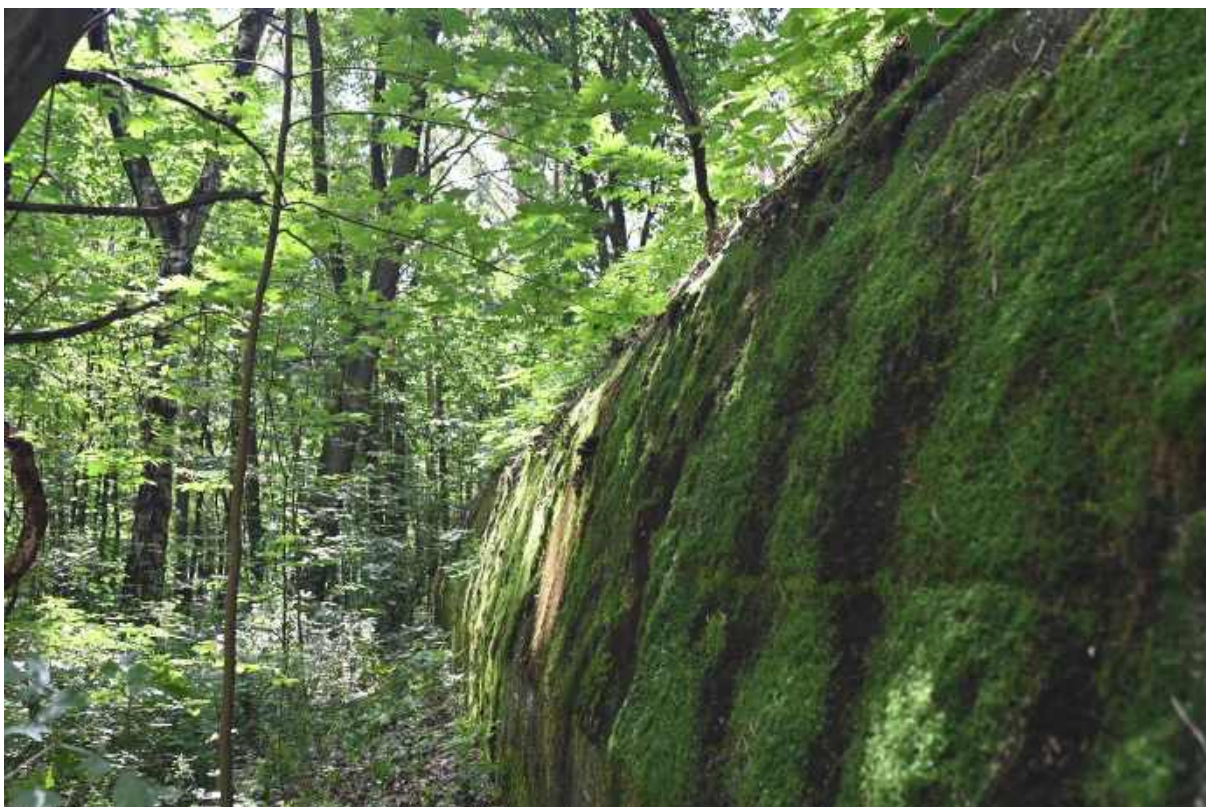
107. Elewacja komory schronowej, roślinność do bezwzględnego usunięcia.

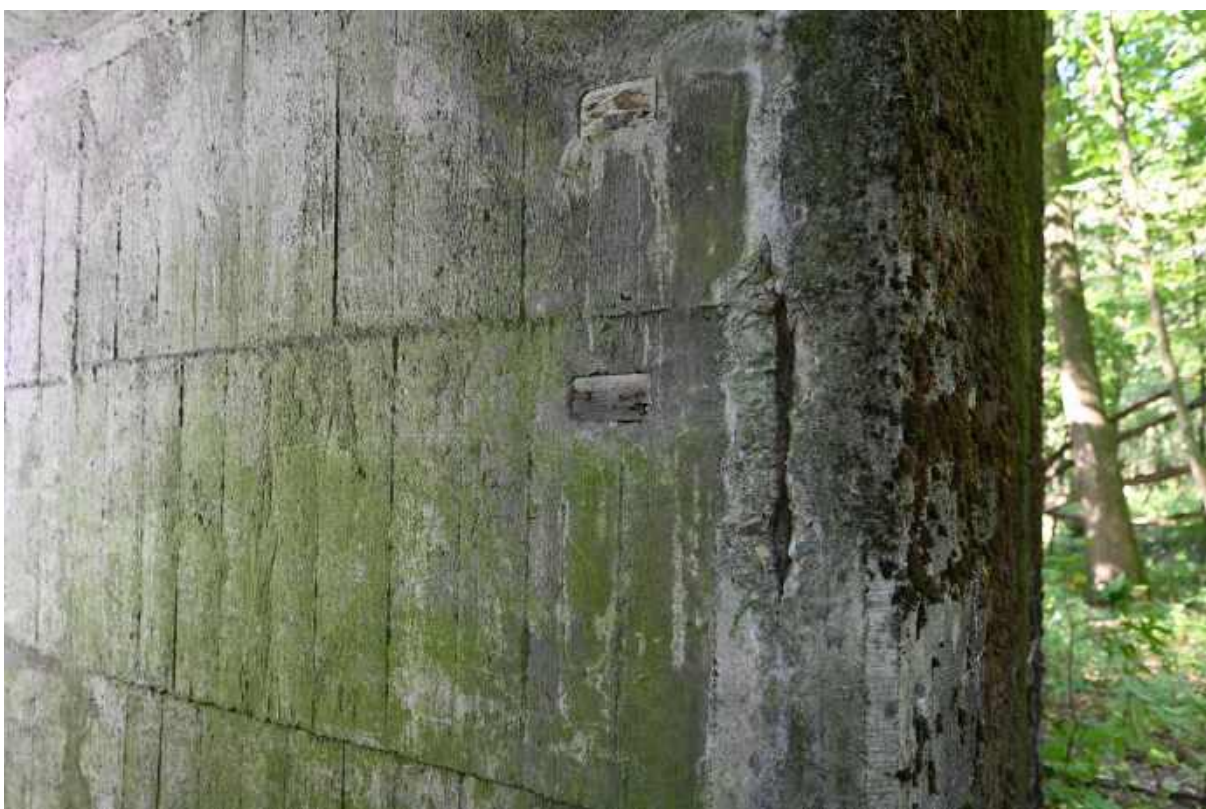
108. Przelotnia, nalot wymagający usunięcia.

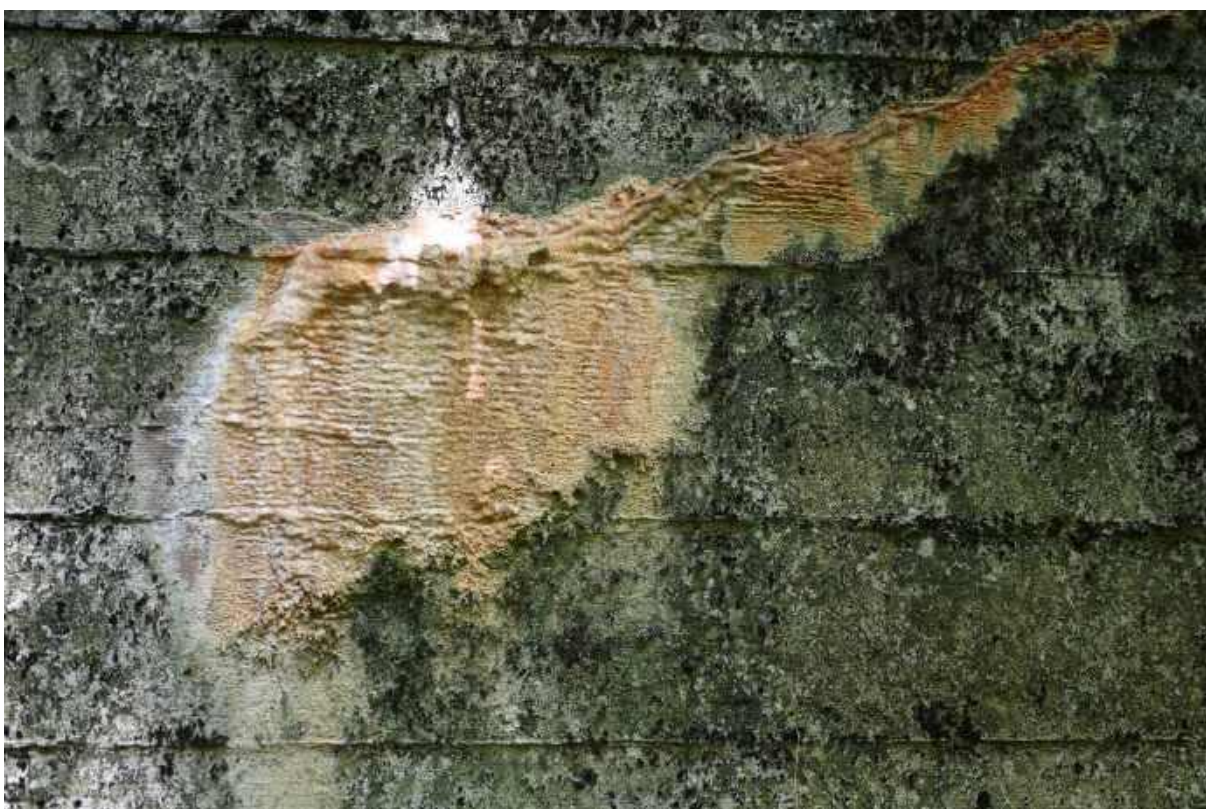
112. Szczelina z wyraźnym wysoleniem.

Zabieg zabezpieczenia przed wnikaniem wody w strukturę betonu ma za zadanie nie dopuścić do wnikania wody do zaprawy przy jednoczesnym umożliwieniu zaprawie paroprzepuszczalności. Dzięki temu ograniczy procesy niszczeniowe przez sole rozpuszczalne w wodzie, lód i mikroorganizmy oraz powstrzyma procesy korozji wewnętrznego zbrojenia metalowego. Do hydrofobizacji betonu kwalifikują się wszystkie powierzchnie betonu, które mają bezpośredni kontakt z wodą (zewnątrzne). Hydrofobizacja betonu powinna zostać wykonana dopiero w momencie gdy wszystkie preparaty i zaprawy wprowadzone w poprzednich etapach (wzmacnianie, wypełnianie szczelin, uzupełnianie ubytków) uzyskają swoje docelowe właściwości. W przypadku zapewnienia odpowiedniej wilgotności będzie to ok. 28 dni od zakończenia każdego z zabiegów.

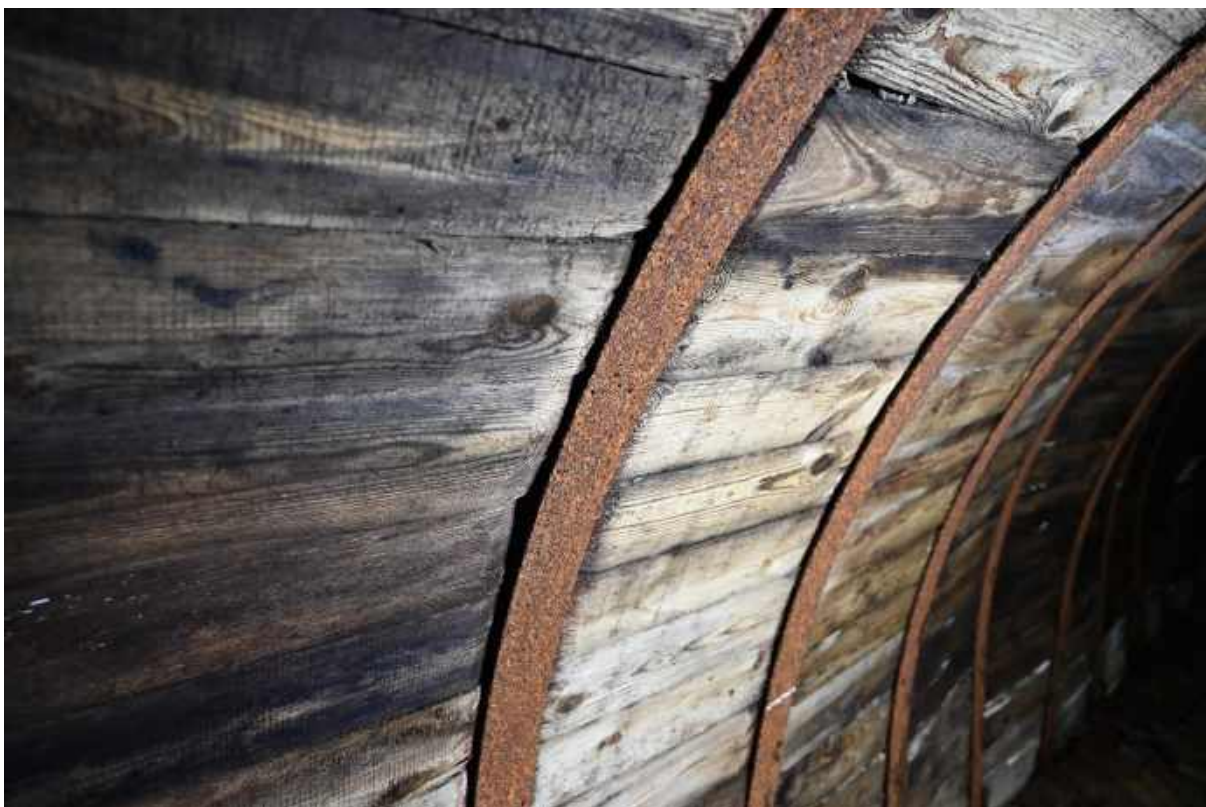
115. Półpierścień komory schronowej silnie skorodowane.

Do oczyszczenia z produktów korozji elementów metalowych takich jak: widoczne (odsłonięte) elementy zbrojenia betonu, 46 półpiersienie komory schronowej, ościeżnica ciężkich drzwi gazoszczelnych oraz relikty systemu filtrowentylacyjnego rekomenduje się wyłącznie metody suche.

Niezbędnym zabiegiem jest zabezpieczenie powierzchni metalu przed dalszymi procesami korozji oraz zneutralizowanie niedoczyszczonych produktów korozji. Do tego celu należy użyć mieszaniny 10% taniny i 1,5% azotanu sodowego w 1 części wody i 3 częściach alkoholu etylowego (np. przeźroczystego denaturatu). Mieszaninę należy nakładać x 2 (dwukrotnie) za pomocą pędzla na powierzchnię wszystkich elementów metalowych<sup>3</sup>.

W ostatnim etapie powierzchnie wszystkich elementów metalowych należy pokryć szczelną powłoką wykończeniową na bazie żywicy epoksydowej np. farbą Temacoat RM40 prod. Tikkurila w kolorze grafitowym lub systemem farb prod. Eddi Schmied – farbą podkładową Rostschutz Metallgrund malowanej 2 x i nawierzchniowej Kunstschmiede-Lack antik graphitschwarz matt malowanej 1 x.
