NARODOWY INSTYTUT KARDIOLOGII
im. Prymasa Tysiąclecia Stefana Kard. Wyszyńskiego
04-628 Warszawa, ul. Alpejska 42

**Okresowa roczna kontrola ogólnobudowlana stanu
technicznego obiektów Instytutu.**

luty 2021 r.

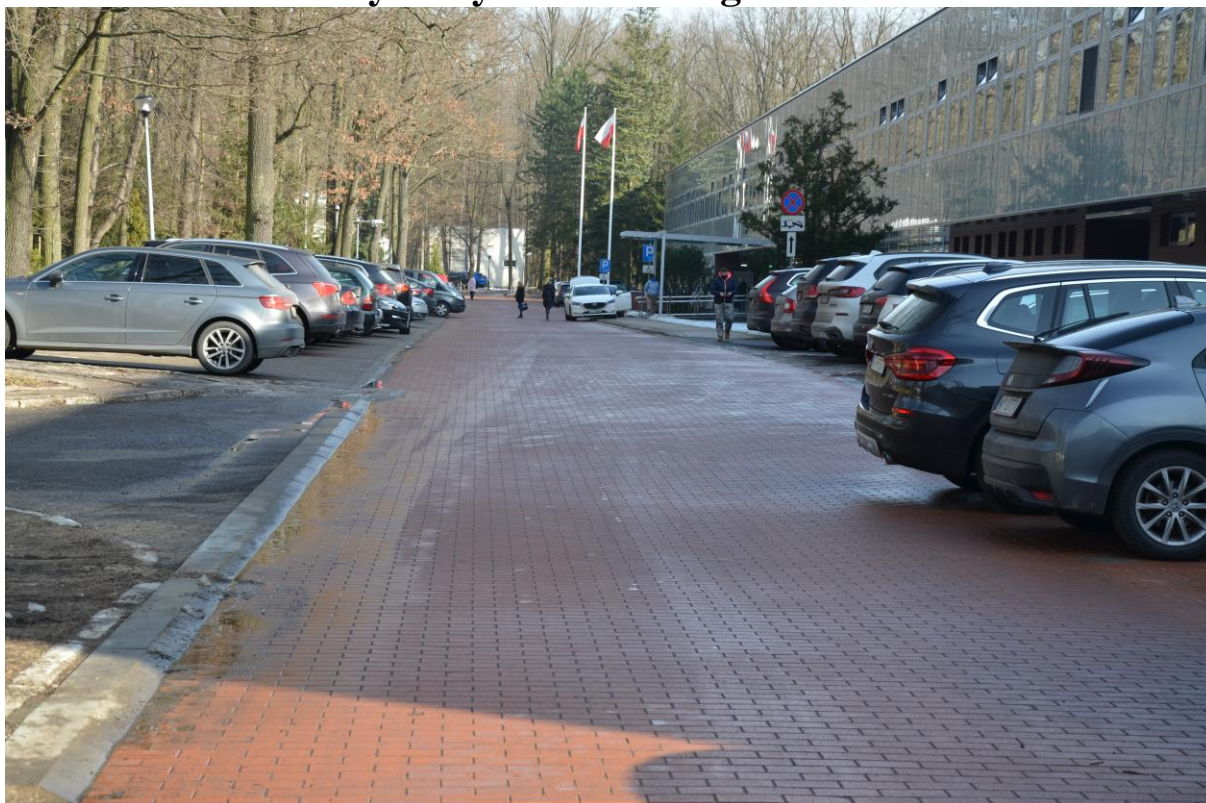
Nawierzchnia chodników, jezdni i parkingów przed wejściem głównym do Instytutu została wymieniona /zdjęcie 9/. Pozostałe nawierzchnie komunikacyjne wymagają sukcesywnej naprawy. Jedynie parking przy nowo wybudowanym budynku K jest w dobrym stanie. Parkingi leśne Teren zielony jest zadbany, bez widocznych nieprawidłowości. Na bieżąco należy sprzątać liście, szczególnie w okolicach wpustów deszczowych. Ogrodzenie jest w dobrym stanie, wymaga jedynie drobnych napraw konserwacyjnych /malowanie, naprawa cokołu/. Wjazd do Instytutu nie jest zbyt estetyczny /zdjęcie 1/. Przy budynku RM przy kratce ACO obniżona jest kostka betonowa /zdjęcie 14/, najprawdopodobniej na skutek podsiąkania wody. Aktualnie budowany jest nowy pawilon J /zdjęcie 26/. Nadal funkcjonuje kuchnia kontenerowa /zdjęcie 20/. Na terenie znajdują się budynki przeznaczone do wyburzenia /warsztaty, wejście, zbiornik podziemny/ ze względu na planowane inwestycje /zdjęcia 1, 2, 3, 4, 5 i 6/. Ich stan wykazuje duże zużycie techniczne.

Elewacja większości budynków obiektu kwalifikuje się do naprawy lub wymiany /zdjęcia 15, 25, 31 i 34/. W ciągu budynków E 1-3 wykonano już remont elewacji /zdjęcie 9/. W większości są to elewacje szklane lub płyty azbestowe na rusztach drewnianych lub metalowych /zdjęcie 42/. Płyty powinny być sukcesywnie eliminowane /w załączeniu ocena bezpieczeństwa/. Elewacje szklane technicznie są zużyte. Na budynku H5 uszkodzone są elementy elewacji /zdjęcia 23 i 24/. Bariierka schodów przy budynku H2 nie powinna mieć ostrego zakończenia /zdjęcie 21/. Budynek rehabilitacji ma szczególnie zniszczoną elewację /zdjęcia 11 i 12/. Elewacje pozostałych budynków zużyte technicznie, ale bez uszkodzeń /zdjęcia 8, 16, 18 i 19/. Elewacje budynków H6, stacji trafo i budynku K /zdjęcia 10, 13 i 17/ są w dobrym stanie. Elewacja budynku RM jest zazieleniona. Zniszczony jest również murek studni doświetlającej piwnice budynku CZG /zdjęcie 7/. Podest schodów do apteki /zdjęcie 41/ ma zniszczone płytki gresowe.

Zdjęcie 9. Nowa nawierzchnia jezdni przed wejściem do Instytutu.

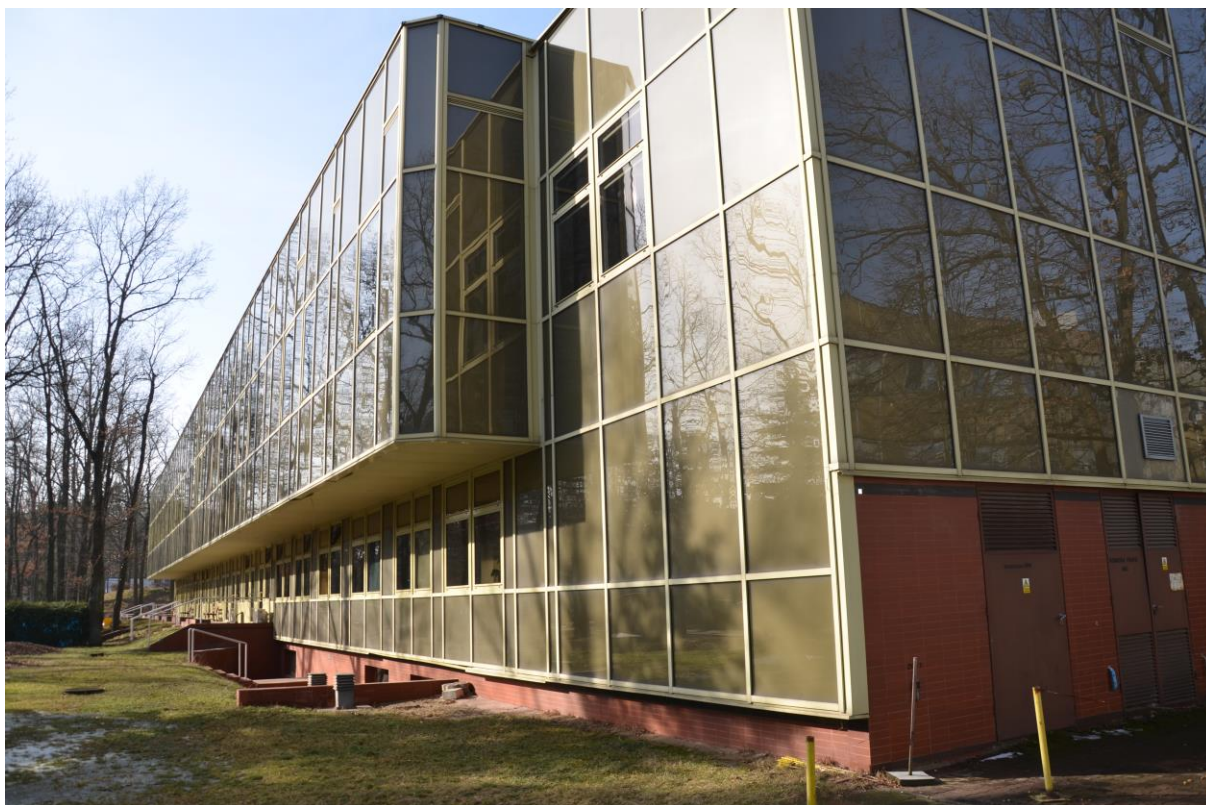
Zdjęcie 22. Budynek H5.

Obiekt złożony jest z budynków A – D, F, G, H1 – H4, H5 z łącznikami E1 – E6, CZG, połączonych ze sobą. Główny budynek szpitalny H5 /zdjęcie 22/ wykonany jest w technologii tradycyjnej, ściany murowane oraz częściowo betonowe, Stropy Ackermana, stropodach wentylowany kryty folią dachową. Posiada dwie kondygnacje nadziemne i jedną podziemną. Użytkowany jest od 2002 r.

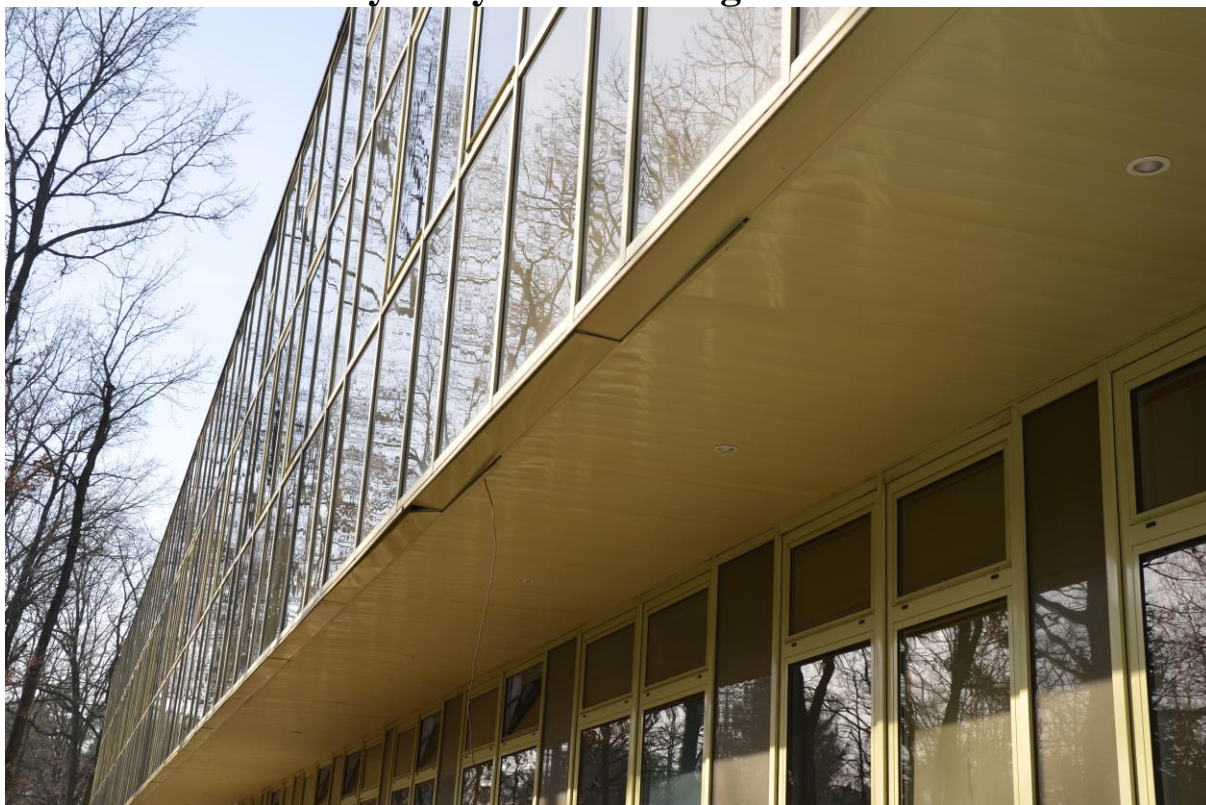
Zdjęcie 23. Budynek H5 podsufitka.

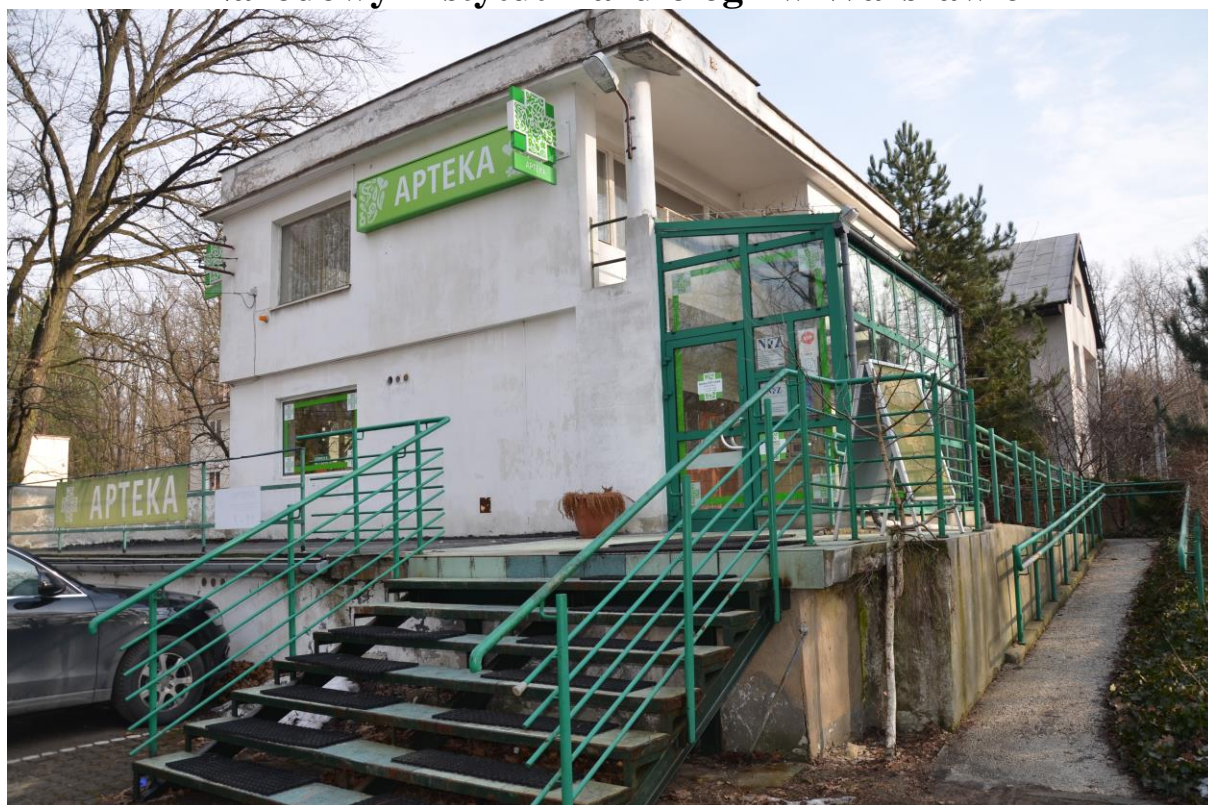
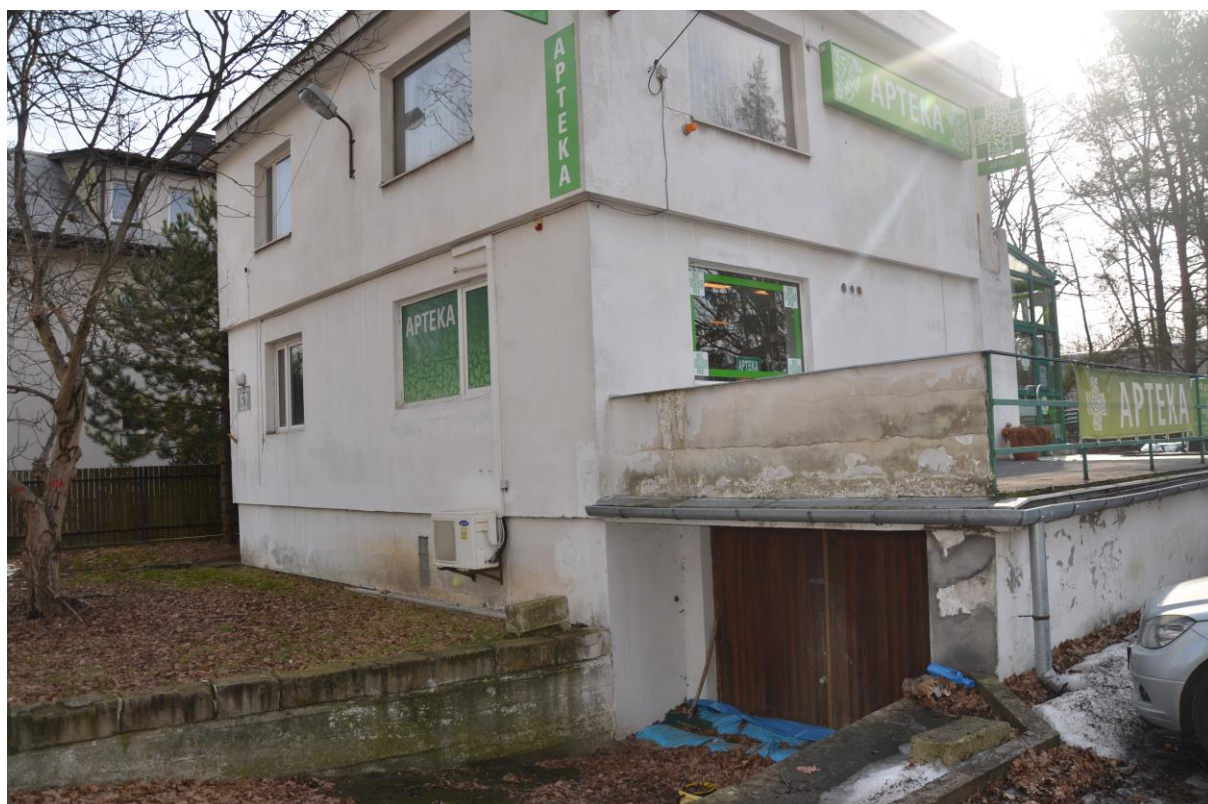
Budynek apteki /zdjęcia 39 i 40/ wykonany metodą tradycyjną, 2 kondygnacje nadziemne i 1 podziemna /piwnica z garażem/. Parter i piwnica wykorzystywane są na potrzeby apteki, I piętro nie jest wykorzystywane.

Zdjęcie 39. Budynek apteki.

Zdjęcie 40. Budynek apteki.
