DOKUMENTACJA KONSERWATORSKA

PROGRAM PRAC KONSERWATORSKICH

Dwóch wież strażniczych i dwóch bram obozowych wiodących na teren byłego niemieckiego podobożu KL Auschwitz III – Blechhammer w Sławięcicach (Kędzierzynie-Koźlu) – filii obozu w Oświęcimiu.

BASE & DIRECT A.W. WASZKIEWICZ SP. JAWNA ul. Hugona Kołłątaja 9/4, 05-091 Ząbki,
mgr Agnieszka Waszkiewicz, mgr Sebastian Romaniuk, inż. Tomasz Grala, Ząbki 2023

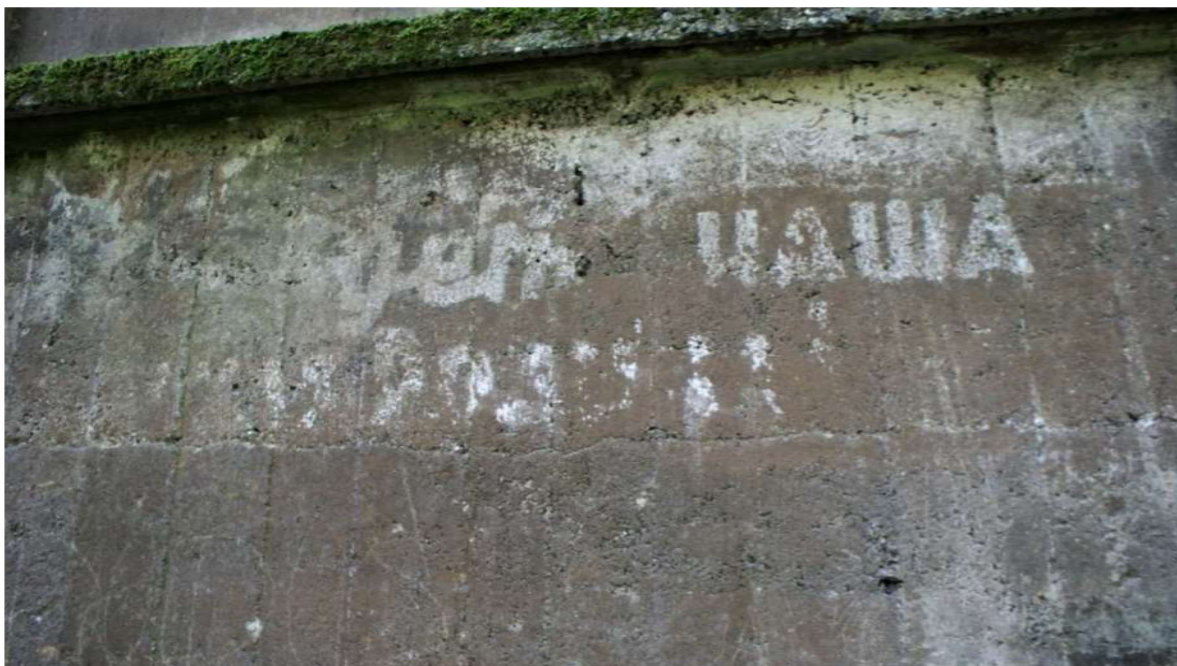
Fot. nr 7 Wieżyczka strażnicza nr 1 i nr 105 na mapie i zachowany rosyjski napis propagandowy.

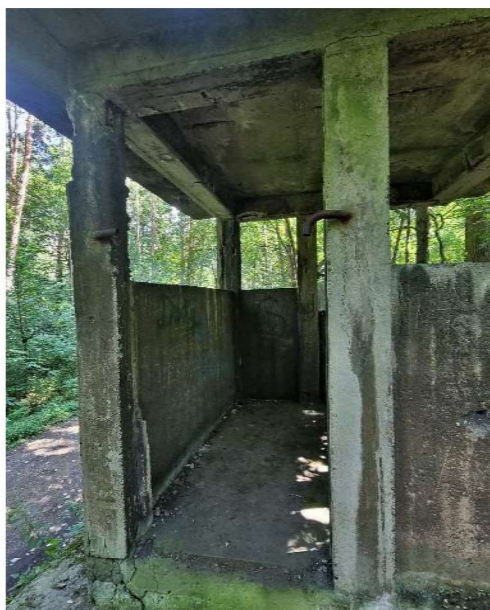
Fot. nr 17 Widok stanu zachowania wejścia do górnej kondygnacji wieżyczki nr 1 i nr 105 na mapie.

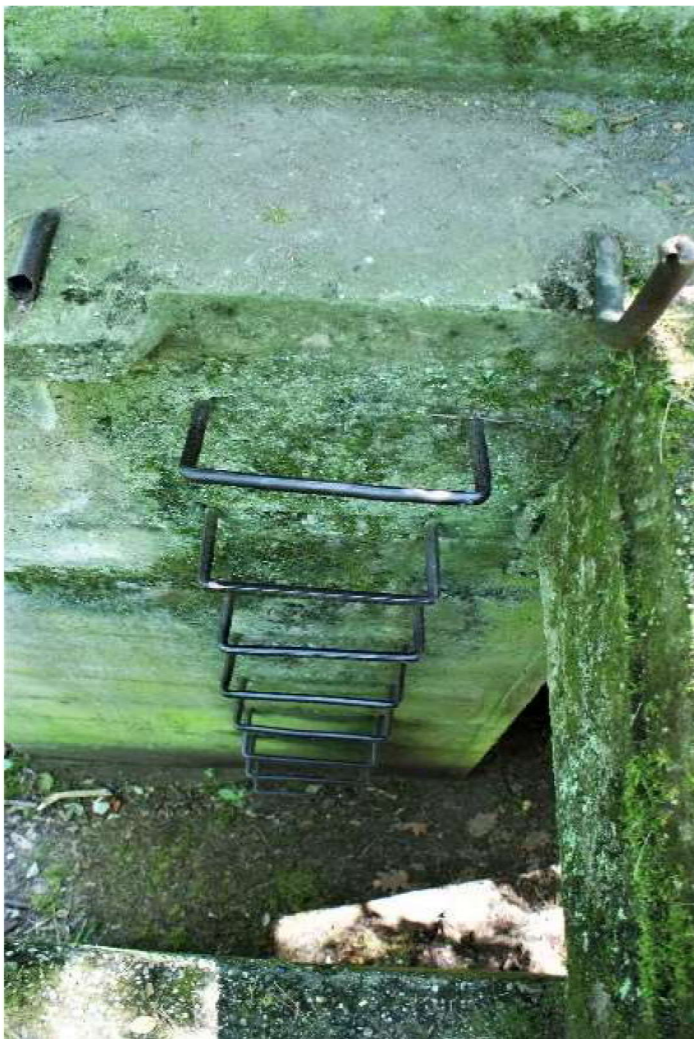
Fot. nr 20 Widok z góry na pozostałości ramy i drabinki na górną kondygnację wieżyczki nr 1 i nr 105 na mapie.

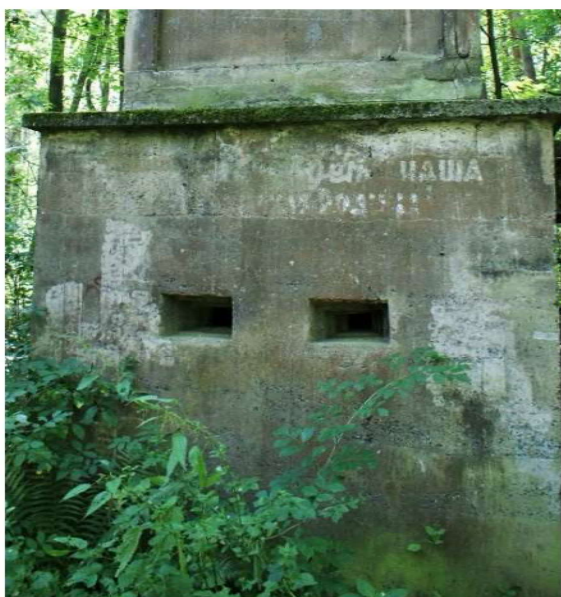
Fot. nr 23 Widok na ścianę dolnej kondygnacji od strony NW wieżyczki nr 1 i nr 105 na mapie.

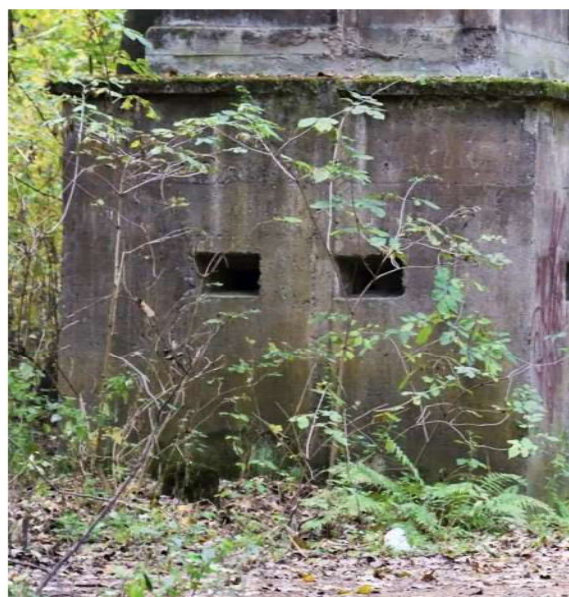
Fot. nr 24 Widok na ścianę dolnej kondygnacji od strony NE wieżyczki nr 1 i nr 105 na mapie.

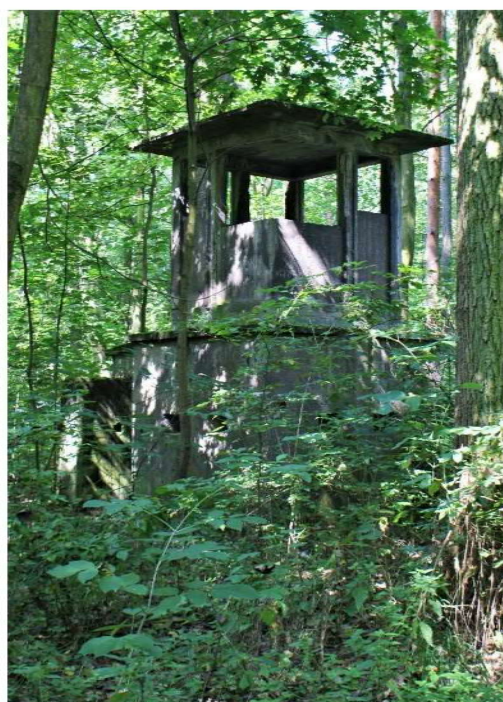
Fot. nr 25 Widok na całość obiektu od strony SE i SW wieżyczki nr 1 i nr 105 na mapie.

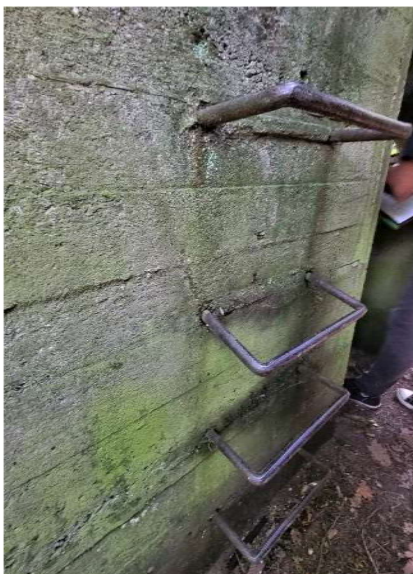
Fot. nr.28 Widok na wejście do dolnej części kondygnacji, przy narożniku ściany od strony drabinek wieżyczki nr 1 i nr 105 na mapie. Widoczne uszczerbienie rogu w masie betonowej.

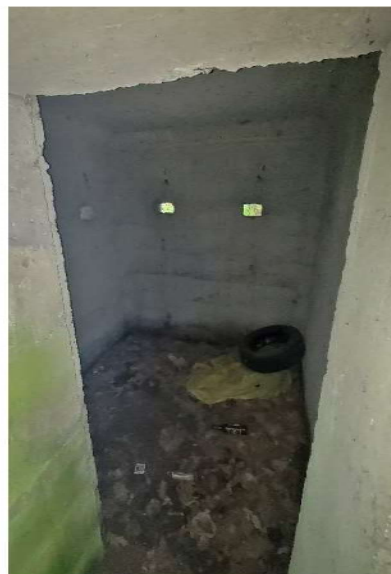
Fot. nr 28 Widok wnętrza dolnej kondygnacji wieżyczki n 1 i nr105 na mapie.

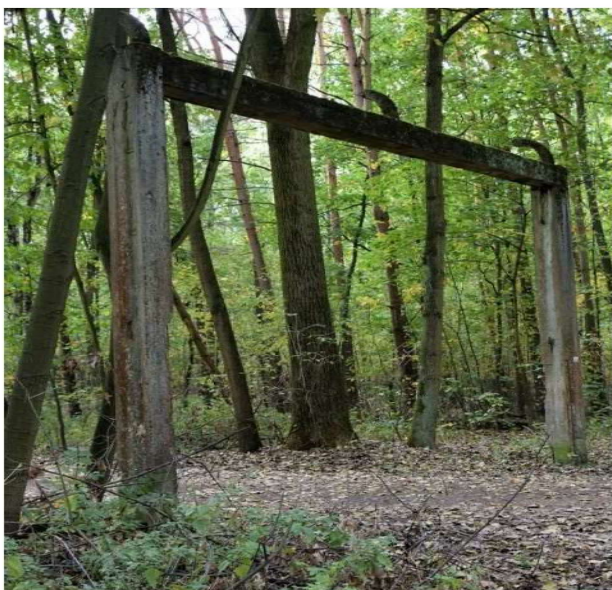
Fot. nr 28 Widok frontu bramy obozowej nr 1 i nr 106 na mapie.

Obiekt jest zachowany w pełnej formie konstrukcyjnej, a jego stan można określić jako zróżnicowany. Górna belka bramy pokryta jest ze wszystkich stron mchem i porostami z powodu otaczającej wysokiej roślinności. Na szczycie górnej belki zachowały się elementy, na których był zamocowany drut kolczasty, mają one formę ćwierci koła. W przypadku dwóch skrajnych, ich formy zachowały się w całości. Środkowa z defektem mechanicznym i wystającymi elementami metalowego szkieletu oraz pozostałościami drutu kolczastego. W elementach tych zachowały się po dwa otwory wylotowe na mocowanie drutu. Wszystkie trzy elementy pokryte są silnie mchami i porostami.

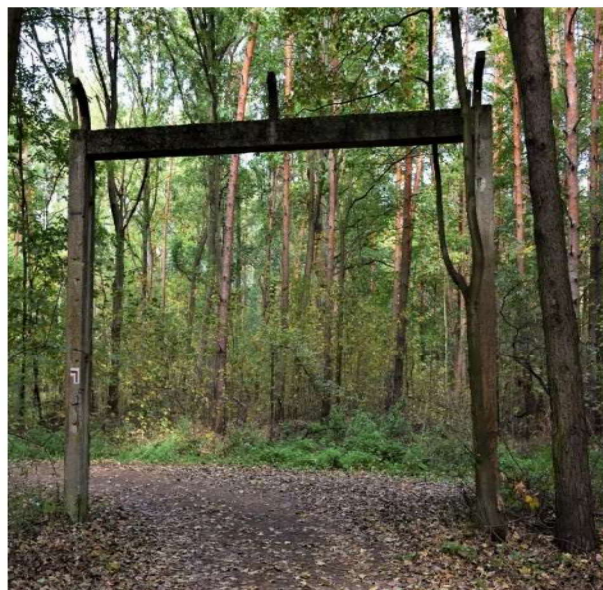
Fot. nr 29 Widok tyłu bramy obozowej nr 1 i nr 106

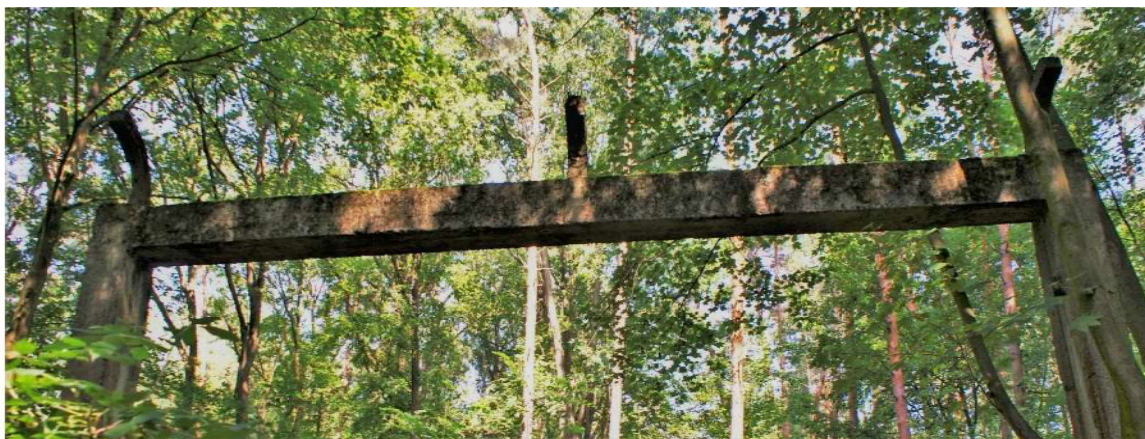
Fot. nr 30 Widok od tyłu górnej belki bramy obozowej nr 1 i nr 106 na mapie.

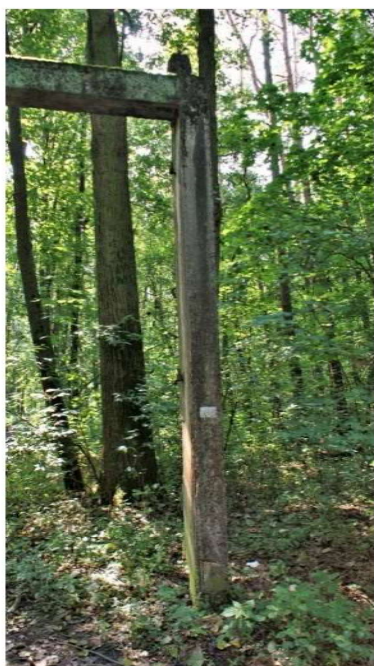
Prawy filar bramy zachował swoją pierwotną formę. W kilku miejscach widoczne są uszkodzenia spowodowane korodującą częścią metalowego szkieletu wewnątrz betonu i uszkodzeniami mechanicznymi nieznanego pochodzenia. Widoczne są również szczeliny spowodowane korozją metalowego szkieletu wewnątrz bramy, szczególnie w partiach przy gruncie. Na tym filarze widnieje oznaczenie czerwonego szlaku rowerowego wykonane białą i czerwoną farbą olejną. Poniżej oznaczenia szlaku, widoczny jest też fragment uszkodzonego betonu aż do skorodowanej konstrukcji filaru. Zachowały się również dwa metalowe zawiasy do tego przęsła bramy, które także uległy korozji.

Fot. nr 35 Widok od frontu prawego filaru bramy obozowej nr 1 i nr 106 na mapie.

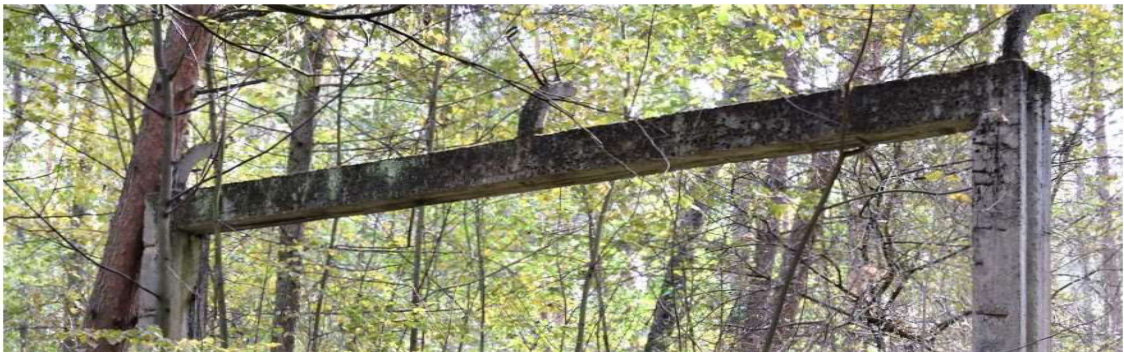
Górna belka bramy pokryta jest ze wszystkich stron mchem i porostami z powodu otaczającej roślinności, której występowanie jest w tej części terenu najgęstsze w porównaniu do pozostałych obiektów będących przedmiotem tego opracowania. Na szczycie belki zachowały się części na których był zamocowany drut kolczasty, analogiczny element konstrukcyjny jak przy opisywanej wcześniej bramie nr 1 (106 na mapie). W przypadku prawego i środkowego elementu ich formy zachowały się w całości. Lewa część z defektem mechanicznym i wystającymi elementami metalowego szkieletu po jej lewej stronie. W dwóch elementach zachowały się po dwa otwory wylotowe na mocowanie drutu, a w skrajnym, lewym - jeden otwór. Wszystkie trzy elementy są pokryte mchami i porostami.

Fot. nr 45 Widok górnej belki od frontu bramy obozowej nr 2 i nr 103 na mapie.

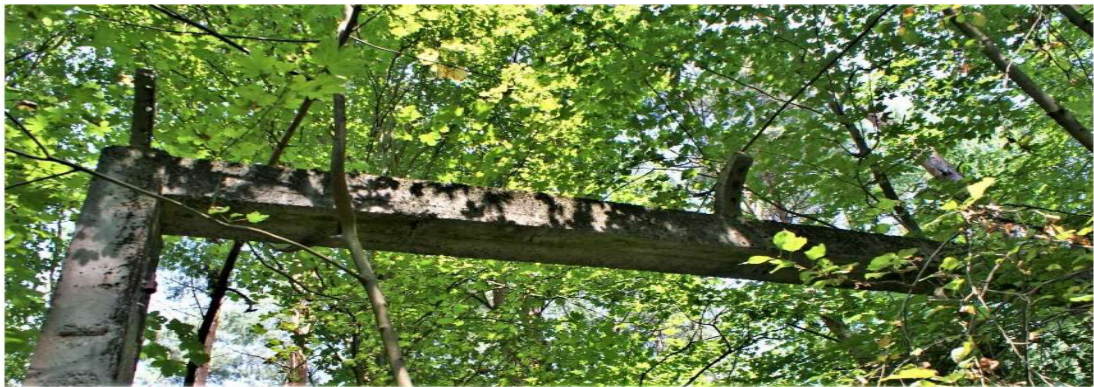
Obiekt jest zachowany w pełnej formie konstrukcyjnej, a jego stan można określić jako zróżnicowany, jednak jest w gorszym stanie zachowania niż pierwsza opisywana brama. Obszar wokół tej bramy jest porośnięty większą ilością roślinności oraz drzew. Ma to bezpośredni wpływ na rozwój mchów, porostów i innych mikroorganizmów na powierzchni obiektu, a także mogło spowodować kilka bezpośrednich uszkodzeń jego formy.

Fot. nr 46 Widok górnej belki od frontu bramy obozowej nr 2 i nr 103 na mapie. Widoczne drzewa rozwijające się w obszarze ustawienia bramy, wpływające negatywnie na jej stan zachowania.

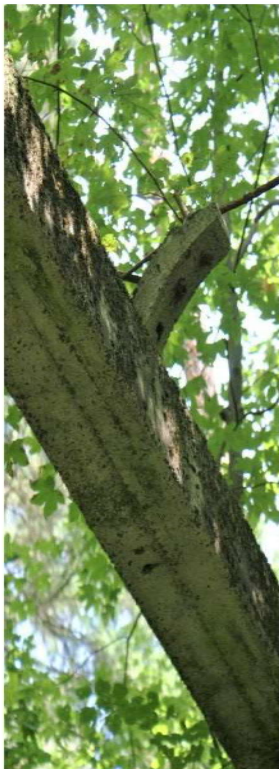
Fot. nr 47 Widok górnej belki bramy obozowej nr 2 i nr 103 na mapie i środkowego elementu, do którego był przymocowywany drut kolczasty. Widoczne bolce, do których przytwierdzano drut kolczasty. Widoczny rozrost mchów i porostów na całej belce bramy.

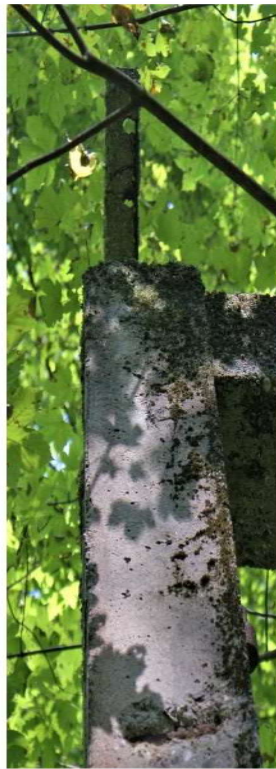
Fot. nr 48 Widok górnej belki i prawego filaru bramy obozowej nr 2 i nr 103 na mapie - skrajnego elementu, do którego był przymocowywany drut kolczasty. Widoczne pozostałości drutu kolczastego. Widoczny rozrost mchów i porostów na całej belce bramy.

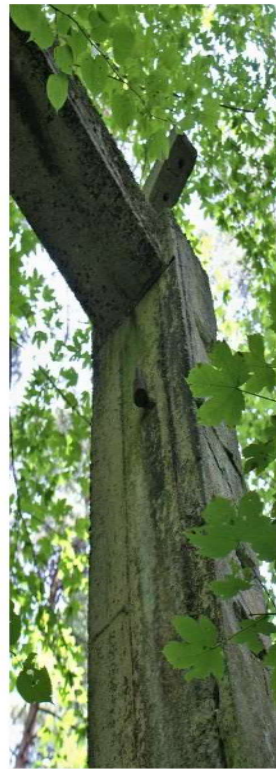
Fot. nr 49 Widok górnej belki i lewego filaru bramy obozowej nr 2 i nr 103 na mapie - skrajnego elementu, do którego był przymocowywany drut kolczasty. Widoczne pozostałości drutu kolczastego. Widoczny rozrost mchów i porostów na całej belce bramy, a także liczne uszkodzenia mechaniczne tego filaru.

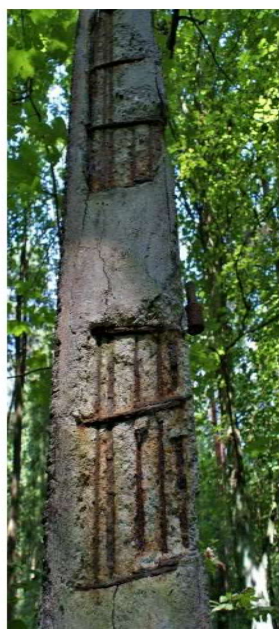
Prawy filar zachował swoją pierwotną formę, ale jest zachowany w znaczni gorszym stanie w porównaniu do bramy nr 1 i nr 106 na mapie. Widać znacznie więcej uszkodzeń spowodowanych przez korozję szkieletu metalowego wewnątrz betonu. Więcej jest również miejsc, gdzie widoczne jest rozwarstwianie się betonu oraz głębokie szczeliny i rysy w materiale. W wielu miejscach widać krystalizację soli na powierzchni obiektu. W tej części filaru występuje największe zniszczenie i znaczący ubytek materiału w przyziemiu. Lokalne wyszczerbienia spowodowane nieokreślonymi uszkodzeniami mechanicznymi. Tak jak w przypadku bramy nr 1 i nr 106 na mapie, zachowały się dwa zawiasy do przęsła bramy.

Fot. nr 52 Widok prawego filaru od tyłu bramy obozowej nr 2 i nr 103 na mapie - zbliżenie na uszkodzenia materiału.

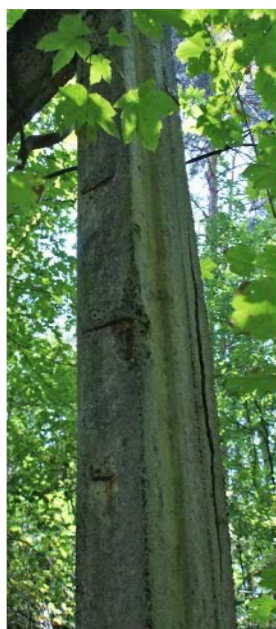
Fot. nr 53 Widok prawego filaru obozowej nr 2 i nr 103 na mapie. Widoczna z tej strony głęboka szczelina ciągnąca się kilkanaście cm wzdłuż krawędzi filaru; drobne uszkodzenia w pozostałej części, a także rozwój porostów na powierzchni.

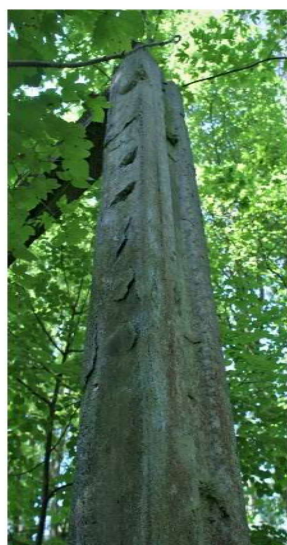
Lewy filar również zachował swoją pierwotną formę. Jego stan jest analogiczny jak filaru prawego. Również jest pokryty przez mchy i porosty. Widoczne są na nim podobne uszkodzenia mechaniczne, spowodowane przez korodujący metal wewnątrz betonu. W górnej części filaru i w części przyziemia znajdują się dwa duże uszkodzenia. W tej części też zachowały się dwa zawiasy przęsła bramy, również skorodowane.

Fot. nr 57 Widok lewego filaru od przodu bramy obozowej nr 2 o nr 103 na mapie. Widoczne liczne uszkodzenia w masie betonowej i rozwarstwienia materiału

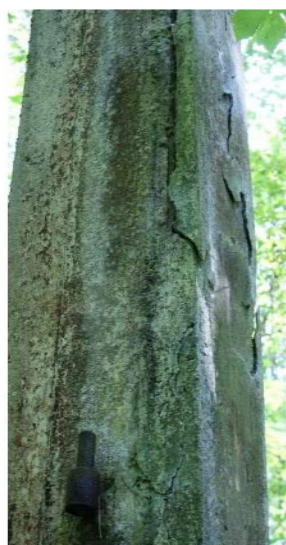
Fot. nr 58 Widok lewego filaru przy zawiasach bramy obozowej nr 2 o nr 103 na mapie. Widoczne liczne uszkodzenia w masie betonowej i rozwarstwienia betonu. Na powierzchni widoczne miejsca rozwoju porostów.

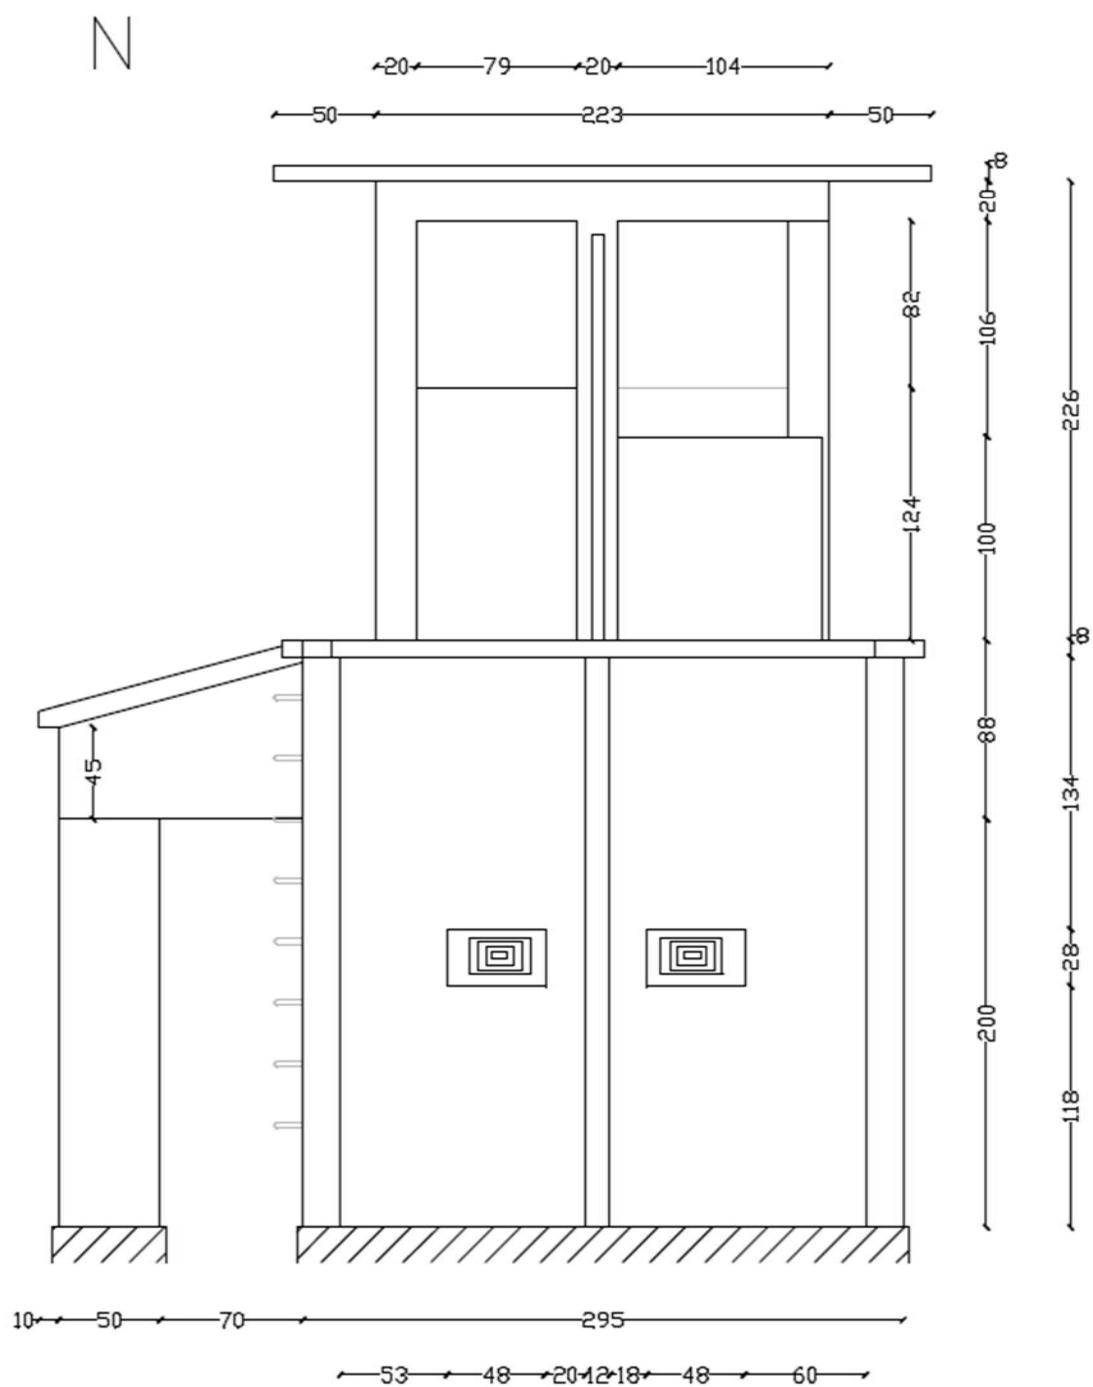
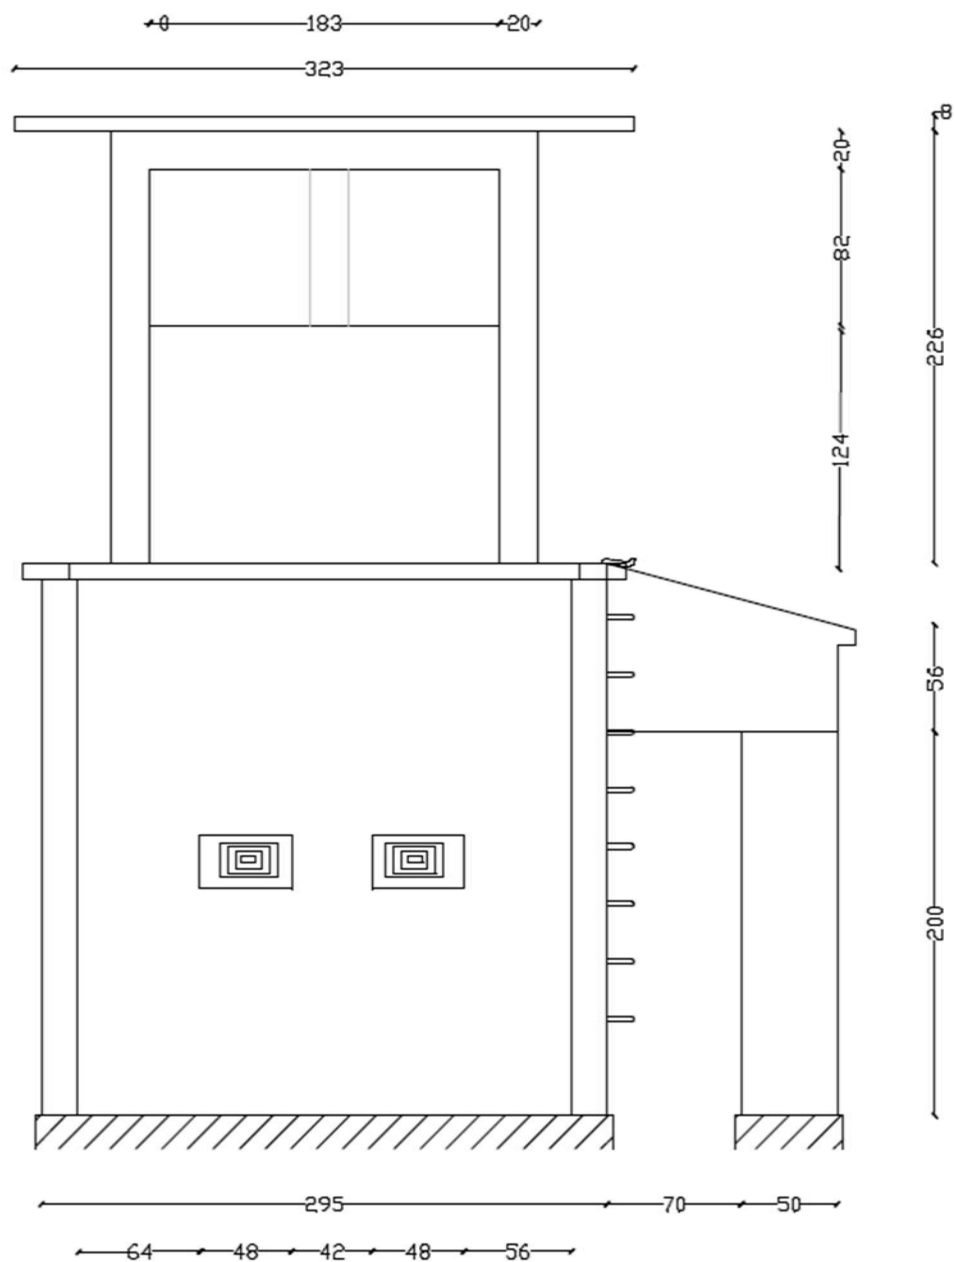
Obiekt jest zachowany w pełnej formie konstrukcyjnej, a jego stan można określić jako stabilny. Wieża nr 078, w zestawieniu z pozostałymi, wyżej opisanymi obiektami, jest najmniej uszkodzona w formie, niemniej po lewej stronie jej muru oporowego, bardzo blisko rośnie drzewo, które może uszkadzać ją również mechanicznie. Także na powierzchni tego obiektu widać liczne mikroorganizmy, mchy i porosty, szczególnie na daszku górnej części wieżyczki i w jej dolnych kondygnacjach: przede wszystkim cała część muru oporowego, zarówno daszek jak i ściany zewnętrzne.

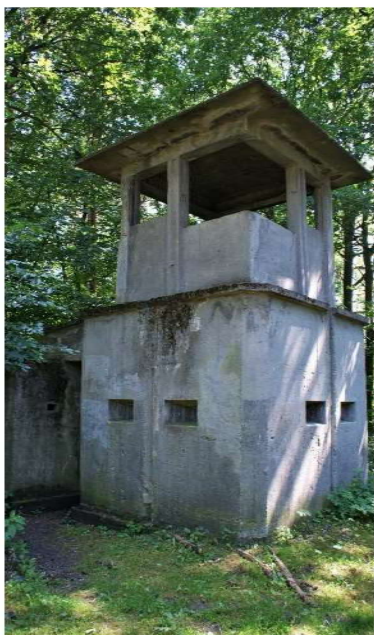
Fot. nr 61 Widok na całą wieżyczkę nr 2 i nr 078 na mapie. Strona NW.

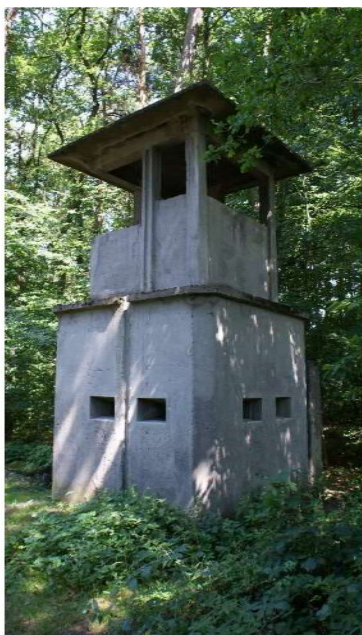
Fot. nr 62 Widok na całą wieżyczkę nr 2 i nr 078 na mapie. Strona NS.

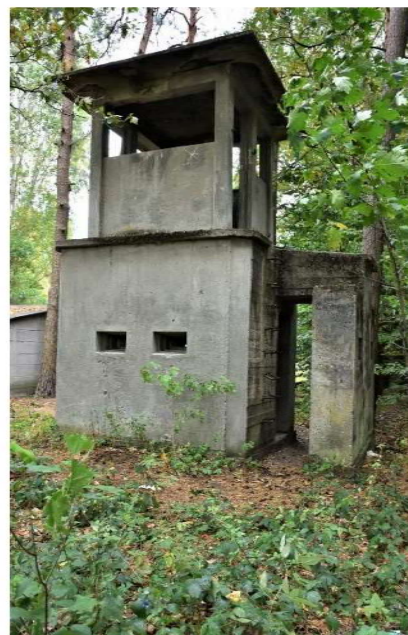
Fot. nr 63 Widok na całą wieżyczkę nr 2 i nr 078 na mapie. Strona NS i SE.

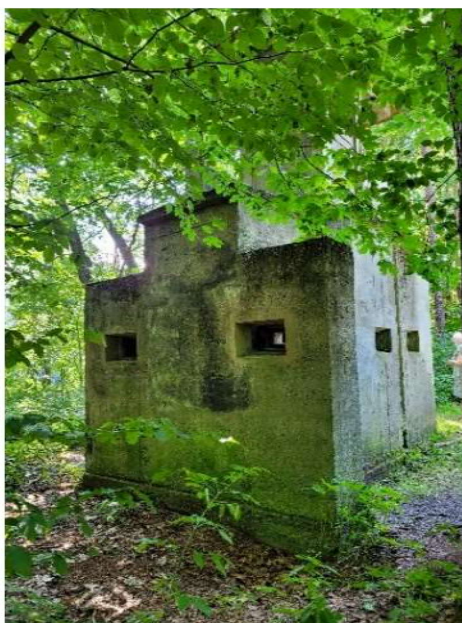
Fot. nr 64 Widok na mur oporowy wieżyczki nr 2 i nr 078 na mapie. Strona E.

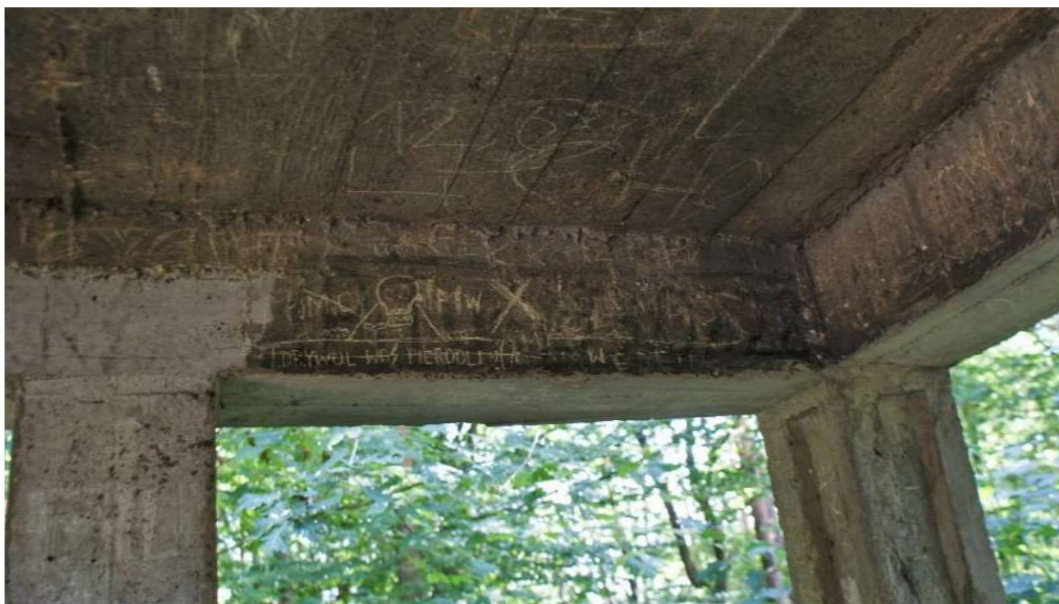
Fot. nr 67 Widok na prawą stronę wnętrza górnej kondygnacji wieżyczki nr 2 i nr 078 na mapie. Liczne tagi i wyryte piktogramy na powierzchni elementów wieżyczki.

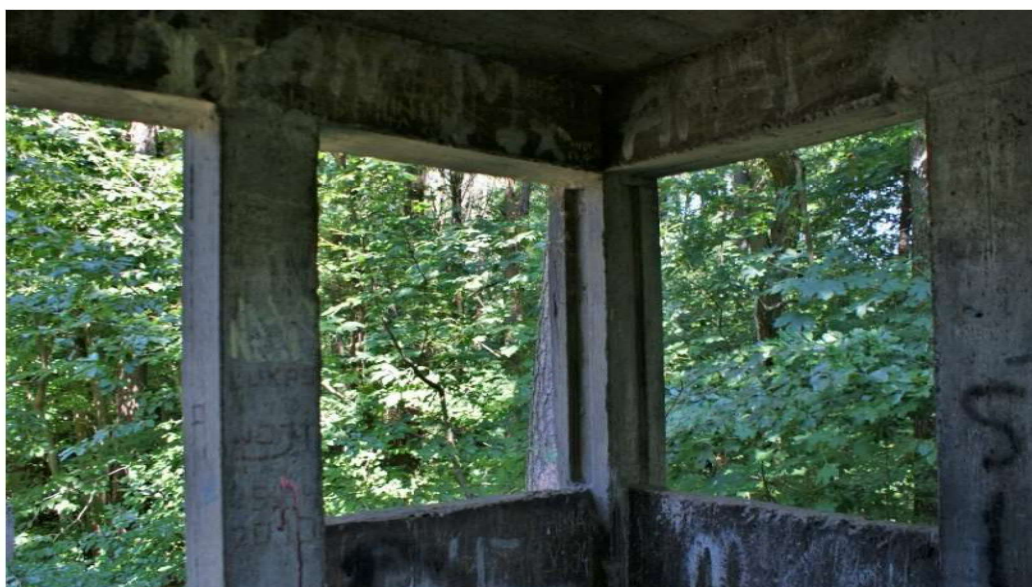
Fot. nr 68 Widok na wnętrze górnej kondygnacji wieżyczki nr 2 i nr 078 na mapie. Liczne tagi (wykonane sprayami) i wyryte piktogramy na powierzchni elementów wieżyczki. Widok na wejście do wieżyczki.

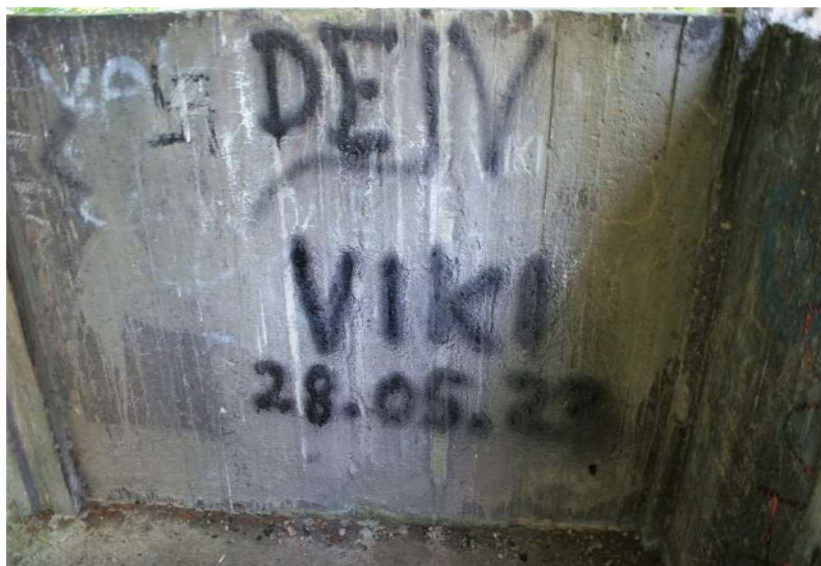
Fot. nr 69 Widok na wnętrze górnej kondygnacji wieżyczki nr 2 i nr 078 na mapie. Liczne tagi (wykonane sprayami) i wryte piktogramy na powierzchni elementów wieżyczki, dokładniej jednej z wewnętrznych ścian. Widok na lewą stronę wieżyczki.

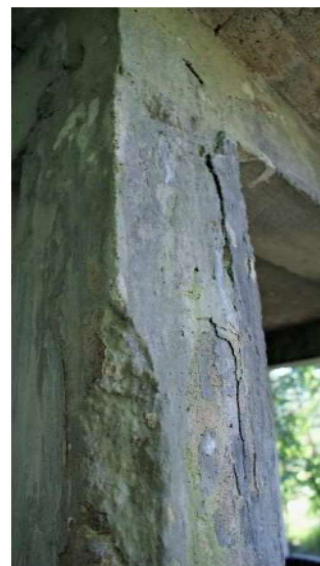
Fot. nr 70 Widok na jeden z filarów górnego daszku wieżyczki nr 2 i nr 078 na mapie. Widoczne rozwarstwienia masy betonowej, tworzenie się szczelin oraz wtórne przemalowanie farbą i jej złuszczenie się z powierzchni betonu.

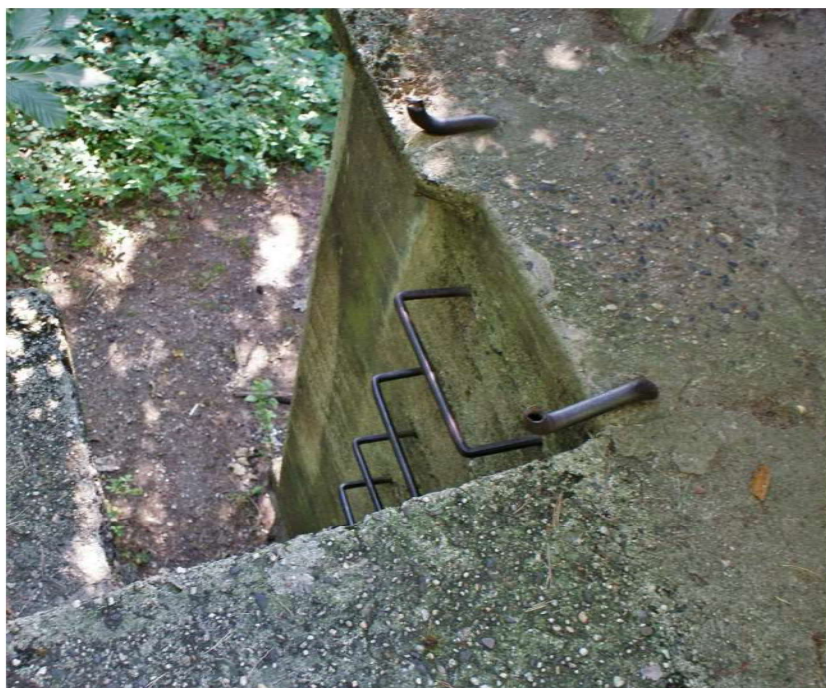
Fot. nr 71 Widok na wnętrze pierwszej kondygnacji wieżyczki nr 2 i nr 078 na mapie. Pozostałości drabinki do kondygnacji na piętrze oraz pozostałości poręczy.

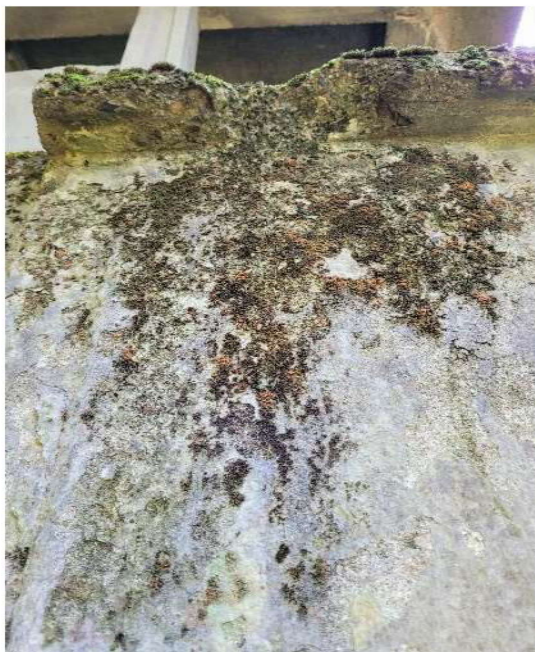
Fot. nr 75 Widok z dołu na daszek dolnej kondygnacji i część ściany wieżyczki nr 2 i nr 078 na mapie. Widoczny rozrost mchów i porostów.

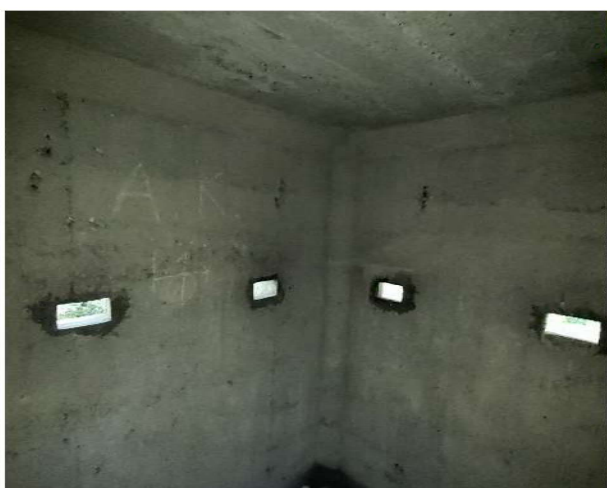
Wnętrze dolnej kondygnacji zachowane jest w dobrym stanie. Ściany zostały najprawdopodobniej odmalowane wtórnie z wykorzystaniem białej farby. Na ścianach widoczne są pojedyncze akty wandalizmu. Na suficie znajdują się (lokalnie w kilku miejscach) porosty.

Fot. nr 79 Widok na wnętrze dolnej kondygnacji wieżyczki nr 2 i nr 078.
