PROJEKT WYMIANY POKRYCIA DACHOWEGO ORAZ REMONT WIĘŻBY DACHOWEJ

Adres inwestycji: 47-206 Kędzierzyn – Koźle ;ul.Portowa 41

**Ekspertyza stanu technicznego konstrukcji więźby dachowej i
pokrycia dachowego budynku mieszkalnego wielorodzinnego w
Kędzierzynie –Koźlu przy ul. Portowej 41
Nr.PK- 8/2024**

Obiekt : Budynek mieszkalny wielorodziny
47-206 Kędzierzyn – Koźle ;ul.Portowa 41
Inwestor:
MZBK w Kędzierzynie -Koźlu
47-220 Kędzierzyn – Koźle ;ul.Grunwaldzka 6
Opracował: mgr inż.arch. Mariusz Rachuba
Sierpień 2024

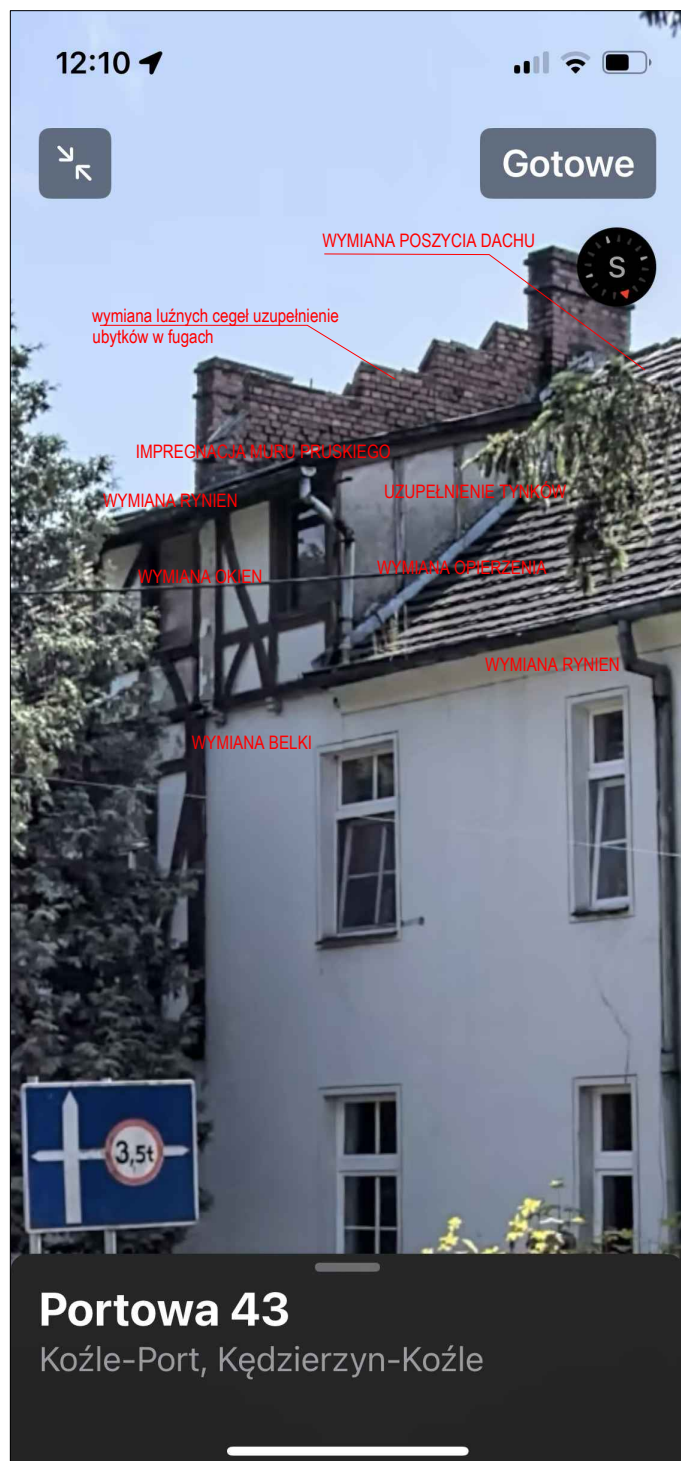
1. Wadliwie wykonane obróbki kominów - woda opadowa poprzez nieszczelności przedostaje się do wnętrza obiektu zalewając ściany kominowe. Stwierdzono zawilgocenie elementów drewnianych w niewielkim stopniu

Nieprawidłowe wykonanie obróbek blacharskich np . bez szczelnych opasek powyżej płaszczyzny dachu od strony napływu wody (obecnie stosowane) powoduje największe uszkodzenia .

Fot.01 zacieki wokół komina brak opierzenia i niewielki ubytki dachówek

- Uzupełnienie ubytków czapki kominowej i impregnacja środkami do betonu
- wymiana krutek wentylacyjnych i krat zabezpieczających kanały spalinowe.
- Wykonanie obróbek blacharskich
