Opracował mgr inż. Adam Terlecki	21-06-2021	
Zakład Technologii Oczyszczania Ścieków		
mgr inż. Adam Terlecki		
60-950 Poznań		Os. Zwycięstwa 15/46
tel./fax. (+48) 61 826-76-97		
Obiekt: Oczyszczania ścieków w Łapanowie [pow. bocheński, woj. małopolskie]		
Nazwa: Ciąg technologiczny nr 1 [stary] – osadnik wtórny – układ odprowadzania osadu		
Skala 1 : 50		Rysunek nr 13.3.

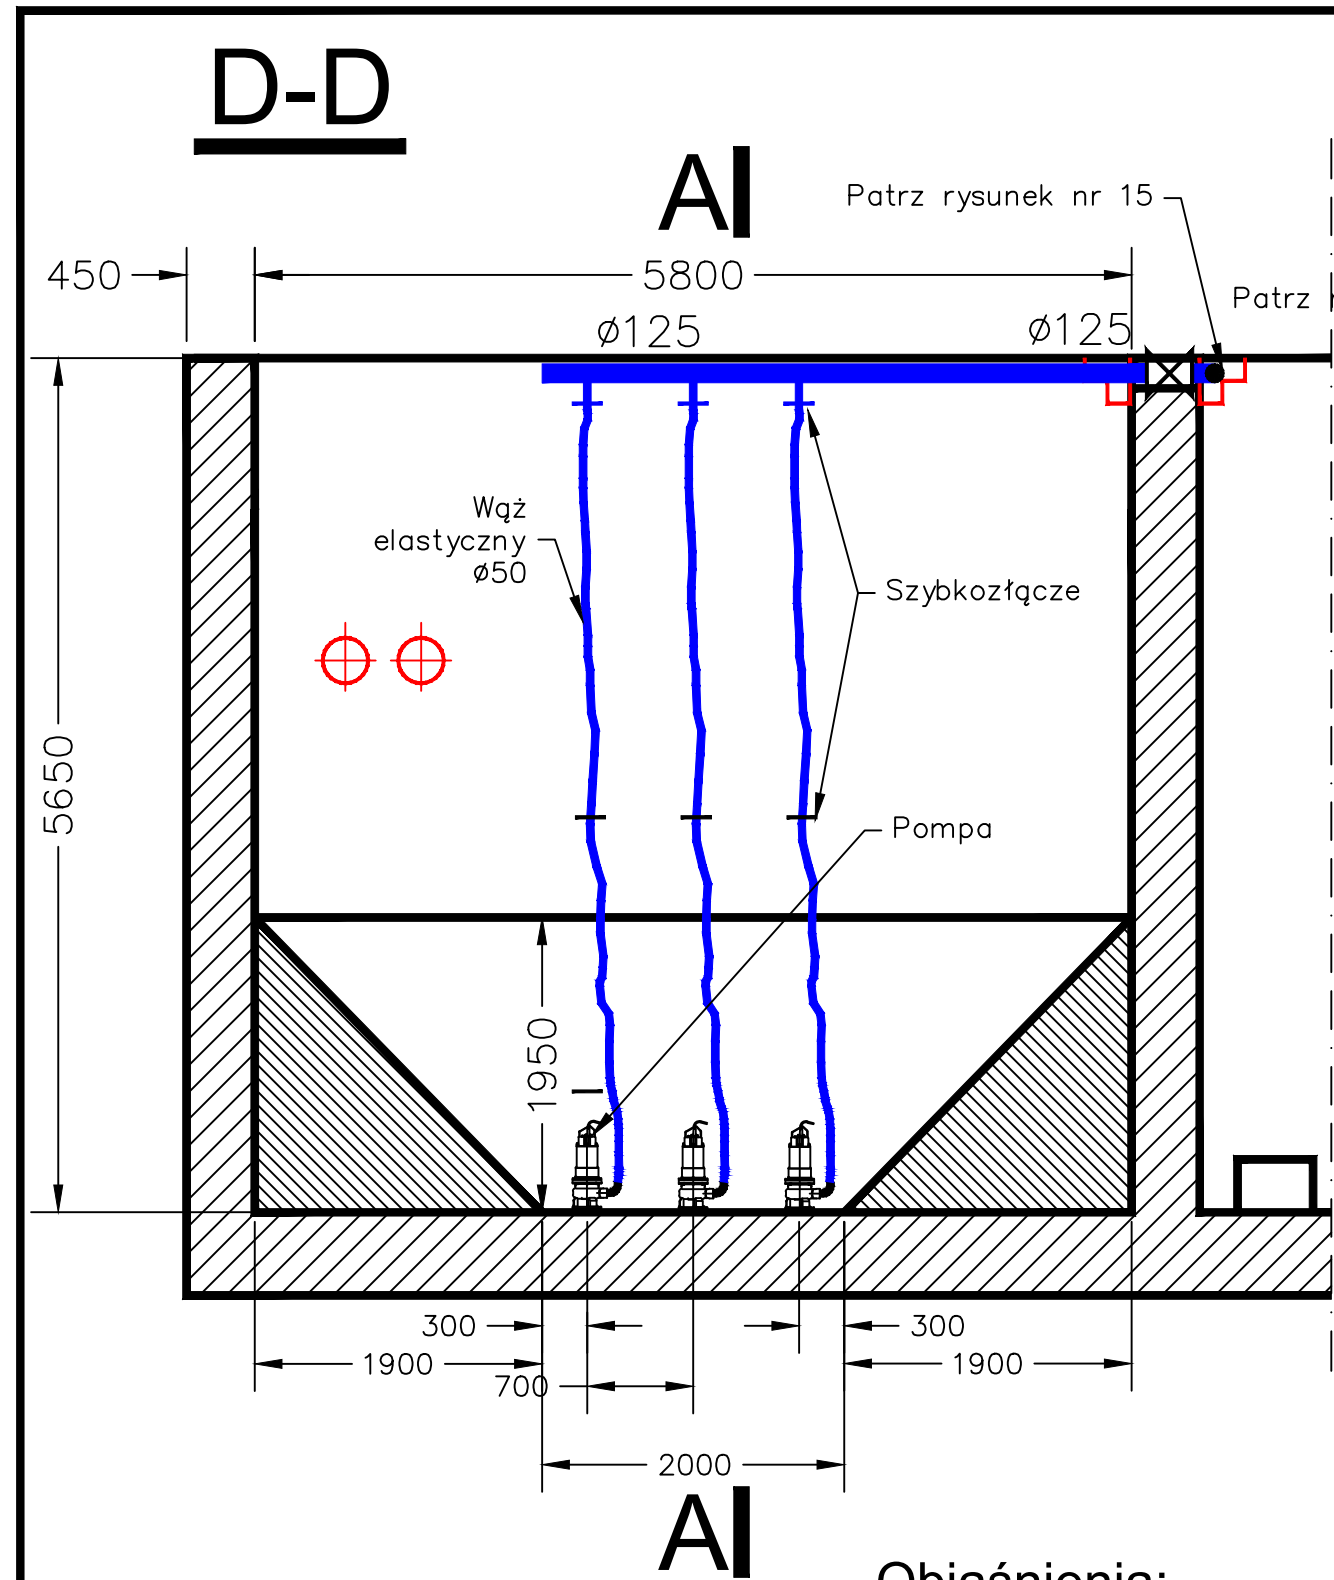
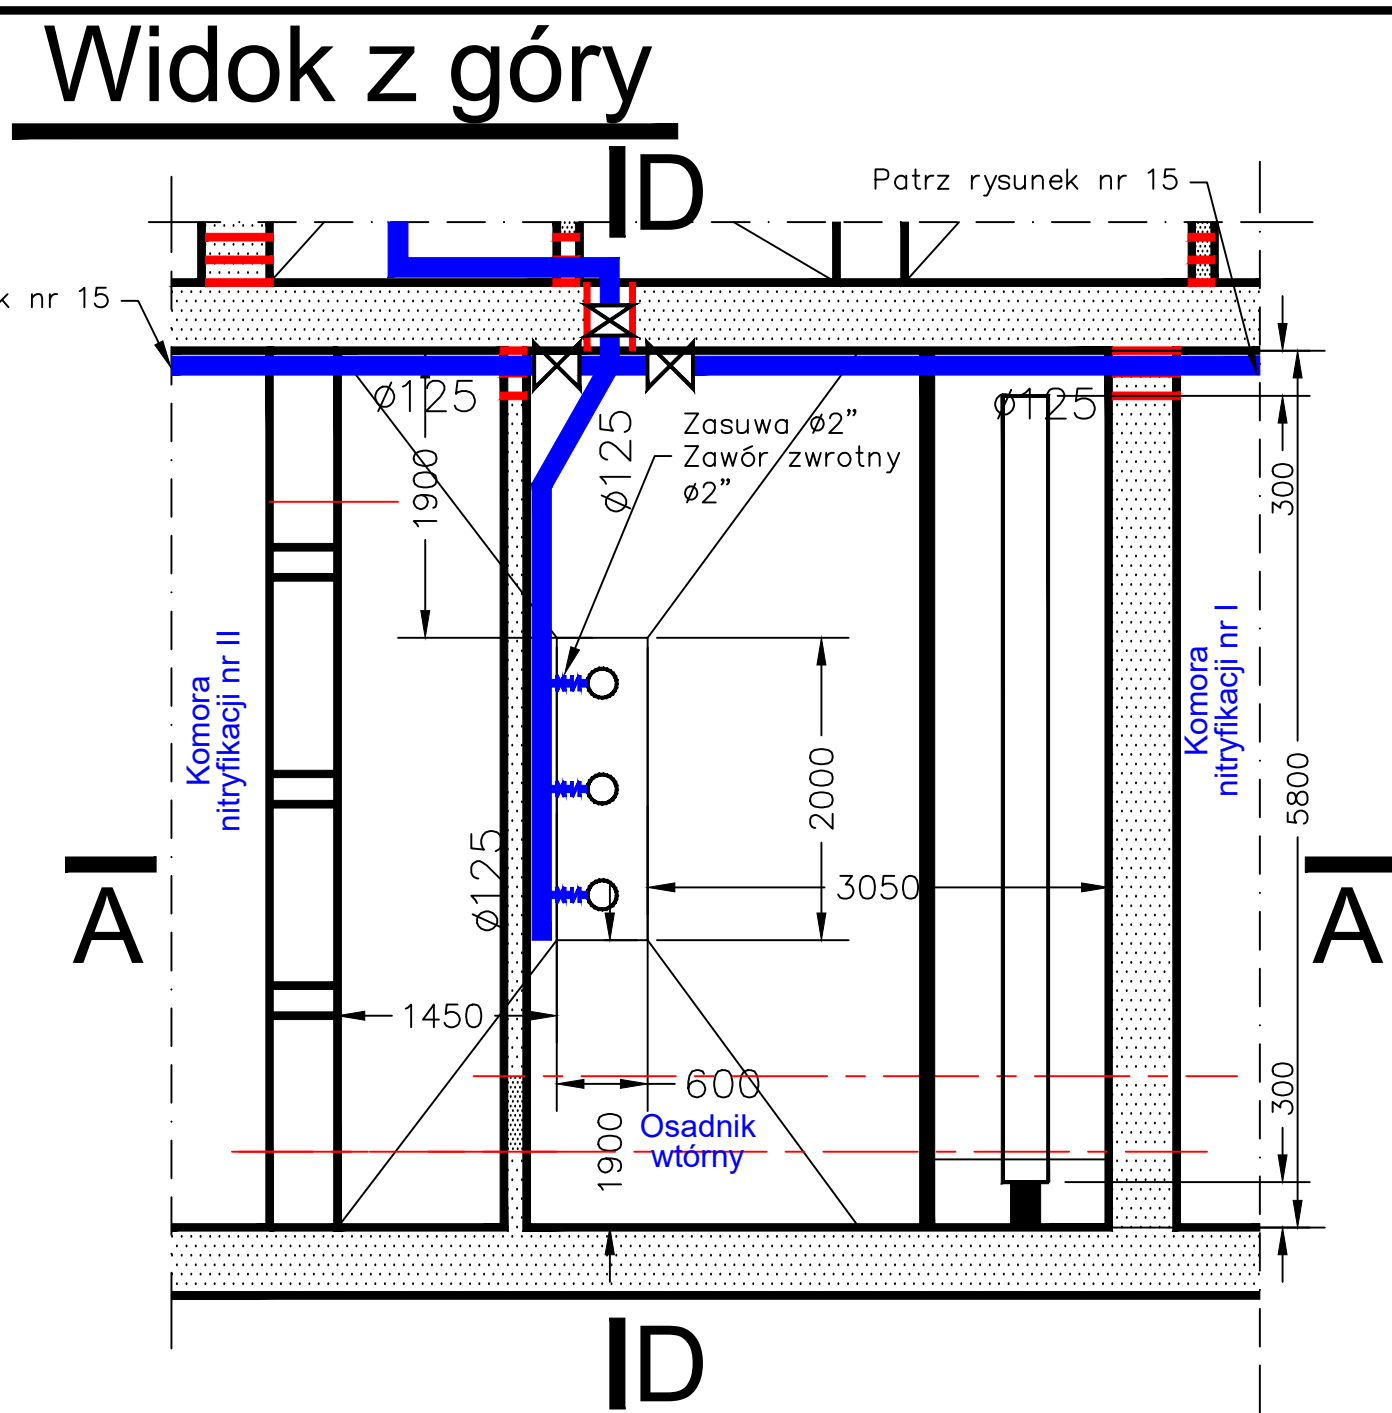
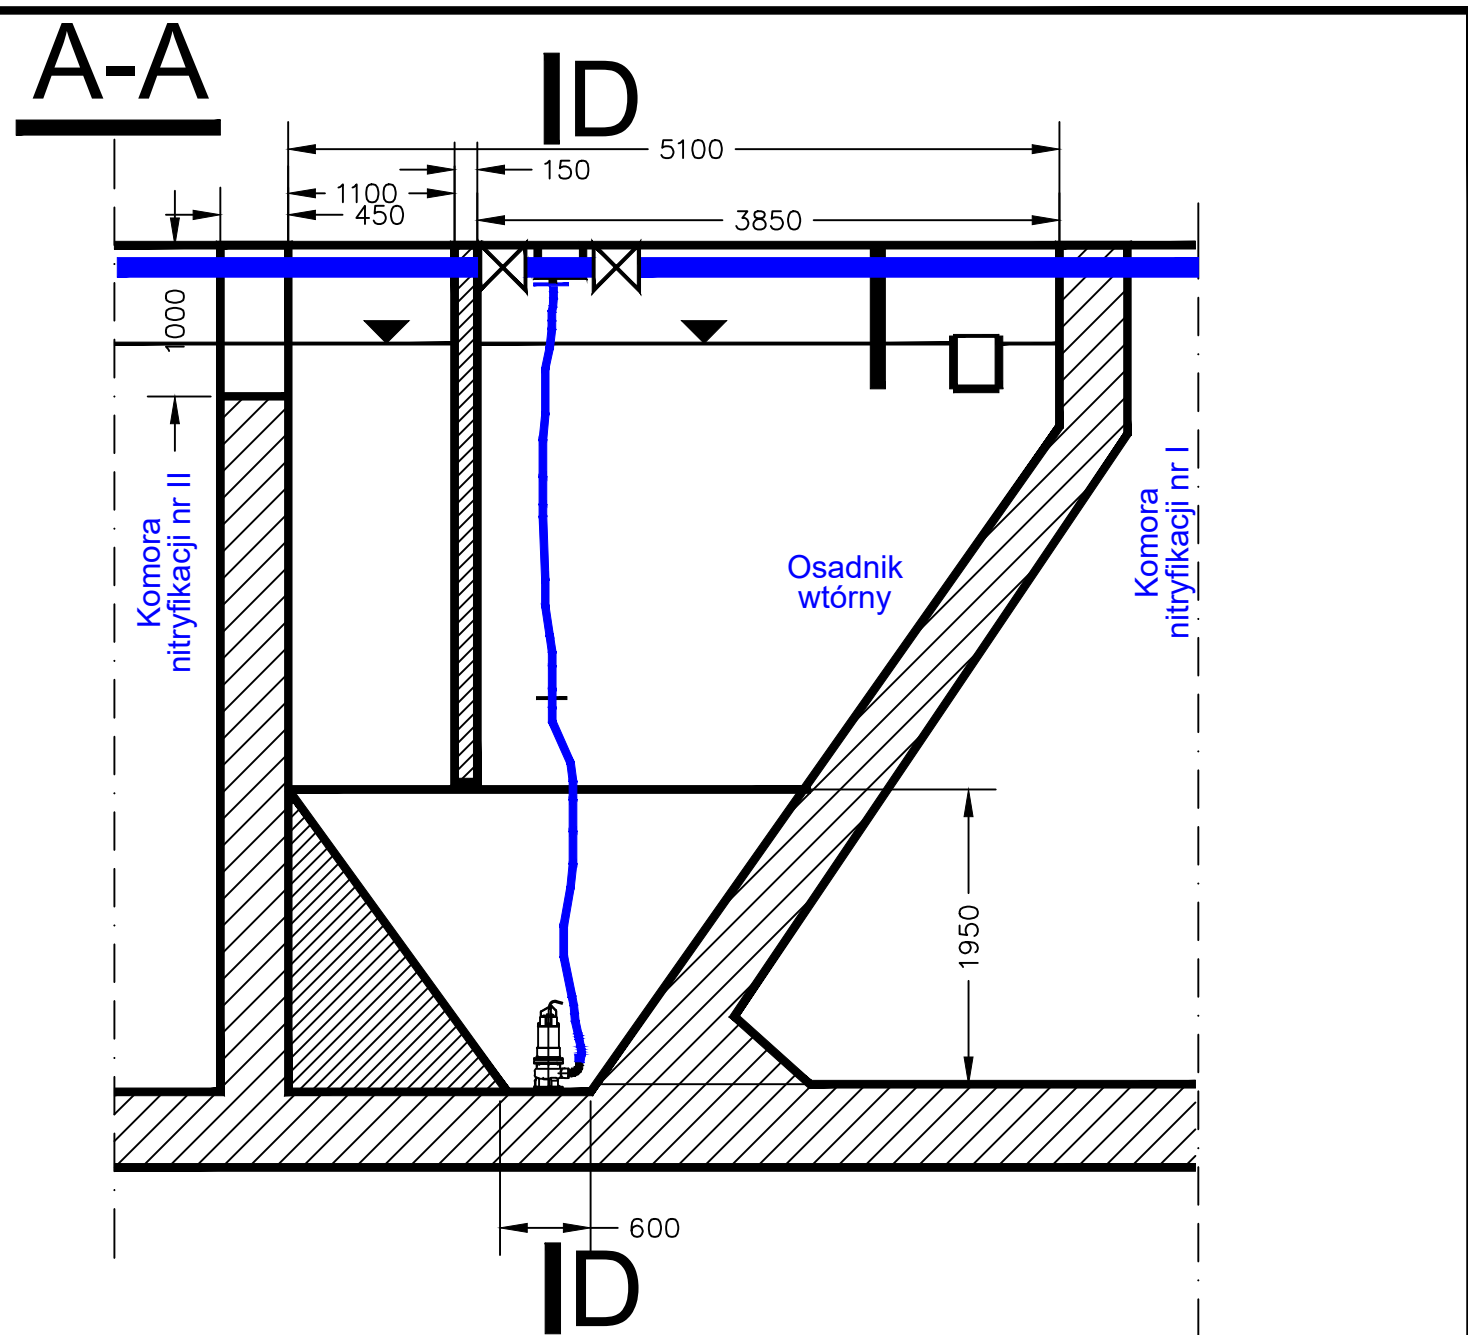
1. Dopływ cieczy z komory nityfikacji nr II – patrz punkt 18.6.1. Otwory w ścianie. Rysunek nr 13.1.
2. Odpływ ścieków oczyszczonych do odbiornika – patrz punkt 18.6.2. oraz rysunki nr 10 i nr 3
3. Odprowadzanie osadu – patrz punkt 18.6.3. – niniejszy rysunek oraz rysunek nr 15.
4. Na rysunku podano wymiary istotne dla układu. Patrz rysunek nr 12.1.
5. Opis zagadnień związanych z odprowadzaniem osadu w punkcie 18.6.3.
6. Układ odprowadzania osadu jest powiązany z układem recyrkulacji zewnętrznej – patrz punkt 18.7.3. oraz rysunek nr 15.
7. Lokalizacja osadnika wtórnego w zespole komór na rysunku nr 12.1. oraz nr 10 i nr 3
8. Na rurociągu tłocznym każdej z pomp zawór zwrotny.
9. Cały osadnik wtórny przykryty pomostem. W miejscu zaworów zdejmowane kratki – patrz punkt 18.8. oraz rysunek nr 20.
10. Rurociąg tłoczny $\varnothing 125$ – patrz rysunek nr 15.
