ZAGOSPODAROWANIE TERENU

PROJEKT:	REMONT KONSERWATORSKI KOŚCIOŁA PW. Najświętszego Serca Pana Jezusa
ADRES I KATEGORIA OBIEKTU BUDOWLANEGO:	Miejscowość: Bukowina Tatrzańska Kategoria obiektu budowlanego: Kategoria X – budynki kultu religijnego
POZOSTAŁE DANE ADRESOWE:	Nazwa jednostki ewidencyjnej: 121703_2 Nazwa i numer obrębu ewidencyjnego: 0301 Bukowina Tatrzańska Numery działek ewidencyjnych: 3386/5 i 5959
INWESTOR:	Inwestor: Parafia Najświętszego Serca Pana Jezusa Adres: ul. Kościuszki 1, 34-530 Bukowina Tatrzańska

REMONT KONSERWATORSKI KOŚCIOŁA PW. Najświętszego Serca Pana Jezusa

REMONT KOŚCIOŁA W BUKOWIE TATRZAŃSKIEJ

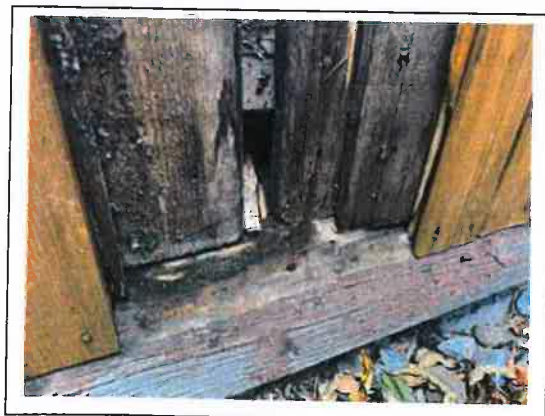
3) Degradacja poszycia ścian i deski gzymsowej – okapowej:

1. Przy okazji odstonięcia poszycia ścian drewnianych, zewnętrznych - nośnych, elementy drewniane, które uległy korozji biologicznej lub zbutwiały wskutek narażenia przez długi okres czasu na działanie wilgoci, wód deszczowych i gruntowych oraz brak pożądanej wentylacji i przewietrzania, należy dokonać miejscowej wymiany pojedynczych elementów lub ich wzmocnienia poprzez dostawienie, zagęszczenie lub nadbicie deskami z zastosowaniem odpowiednich łączników, śrub i wkrętów ciesielskich – belka podwalinowa i fragmentarycznie wsparte na niej słupy,

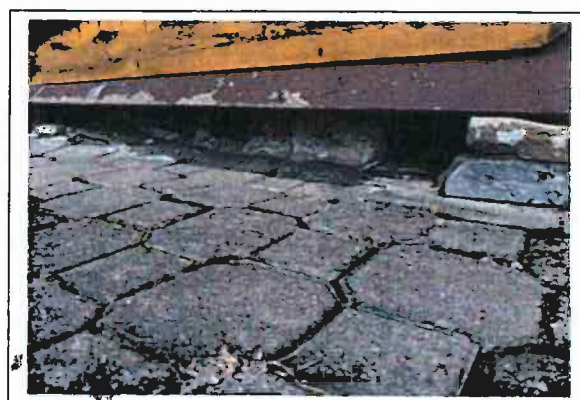
5) Ubytki cokołu fundamentowego:

2. Przy okazji odstonięcia fundamentu nadziemnego – cokołu, oraz części podziemnej na głębokość wskazaną powyżej, należy uzupełnić ubytki w strukturze kamiennej fundamentu – w zależności od stwierdzonych potrzeb, z zastosowaniem odpowiedniej zaprawy spoinującej.
