Remont drogi leśnej nr inw. 220/548 w Leśnictwie Chrostowa.			
Lokalizacja:	Leśnictwo: Chrostowa	Powiat: bocheński	Województwo: małopolskie
Część:	Dokumentacja techniczna		Skala 1:50
Nazwa rysunku:	Przekroje typowe		Nr rysunku: 3.2
Opracował:	mgr inż. Maciej Nowak Upr. nr DOŚ/BO/0070/10		Data opracowania:  czerwiec 2023

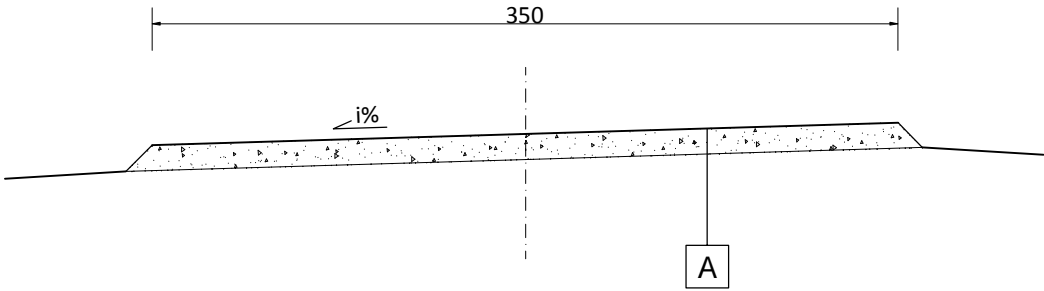
PRZEKRÓJ TYPOWY  
w miejscu remontu nawierzchni na drodze  
SKALA 1:50

Nawierzchnia drogi z kruszywa łamanego-frakcji 4-31,5 mm gr.15cm  
Istniejąca nawierzchnia drogi-profilowanie i zagęszczanie

Pobocze drogi z kruszywa łamanego-frakcji 0-31,5 mm gr.15cm  
Podbudowa drogi z kruszywa łamanego-frakcji 31,5-63,0 mm gr.20cm  
Istniejąca pobocze drogi-ściecie, profilowanie i zagęszczanie

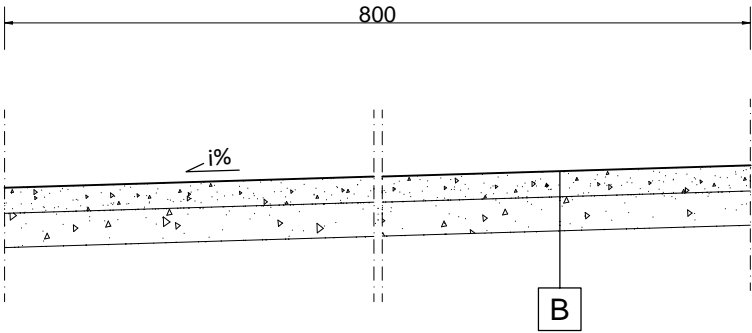
PRZEKRÓJ TYPOWY  
W km 2+729-2+764  
SKALA 1:50
