**ADAPTACJA POMIESZCZENIA (42)
PO CZYTELNI CZASOPISM
NA PRACOWNIĘ DLA ZAKŁADU
RĘKOPISÓW**
Biblioteka Narodowa
al. Niepodległości 213 02-086 Warszawa

INWENTARYZACJA KAMIENNYCH
OKŁADZIN ŚCIAN - RZUT

O-1

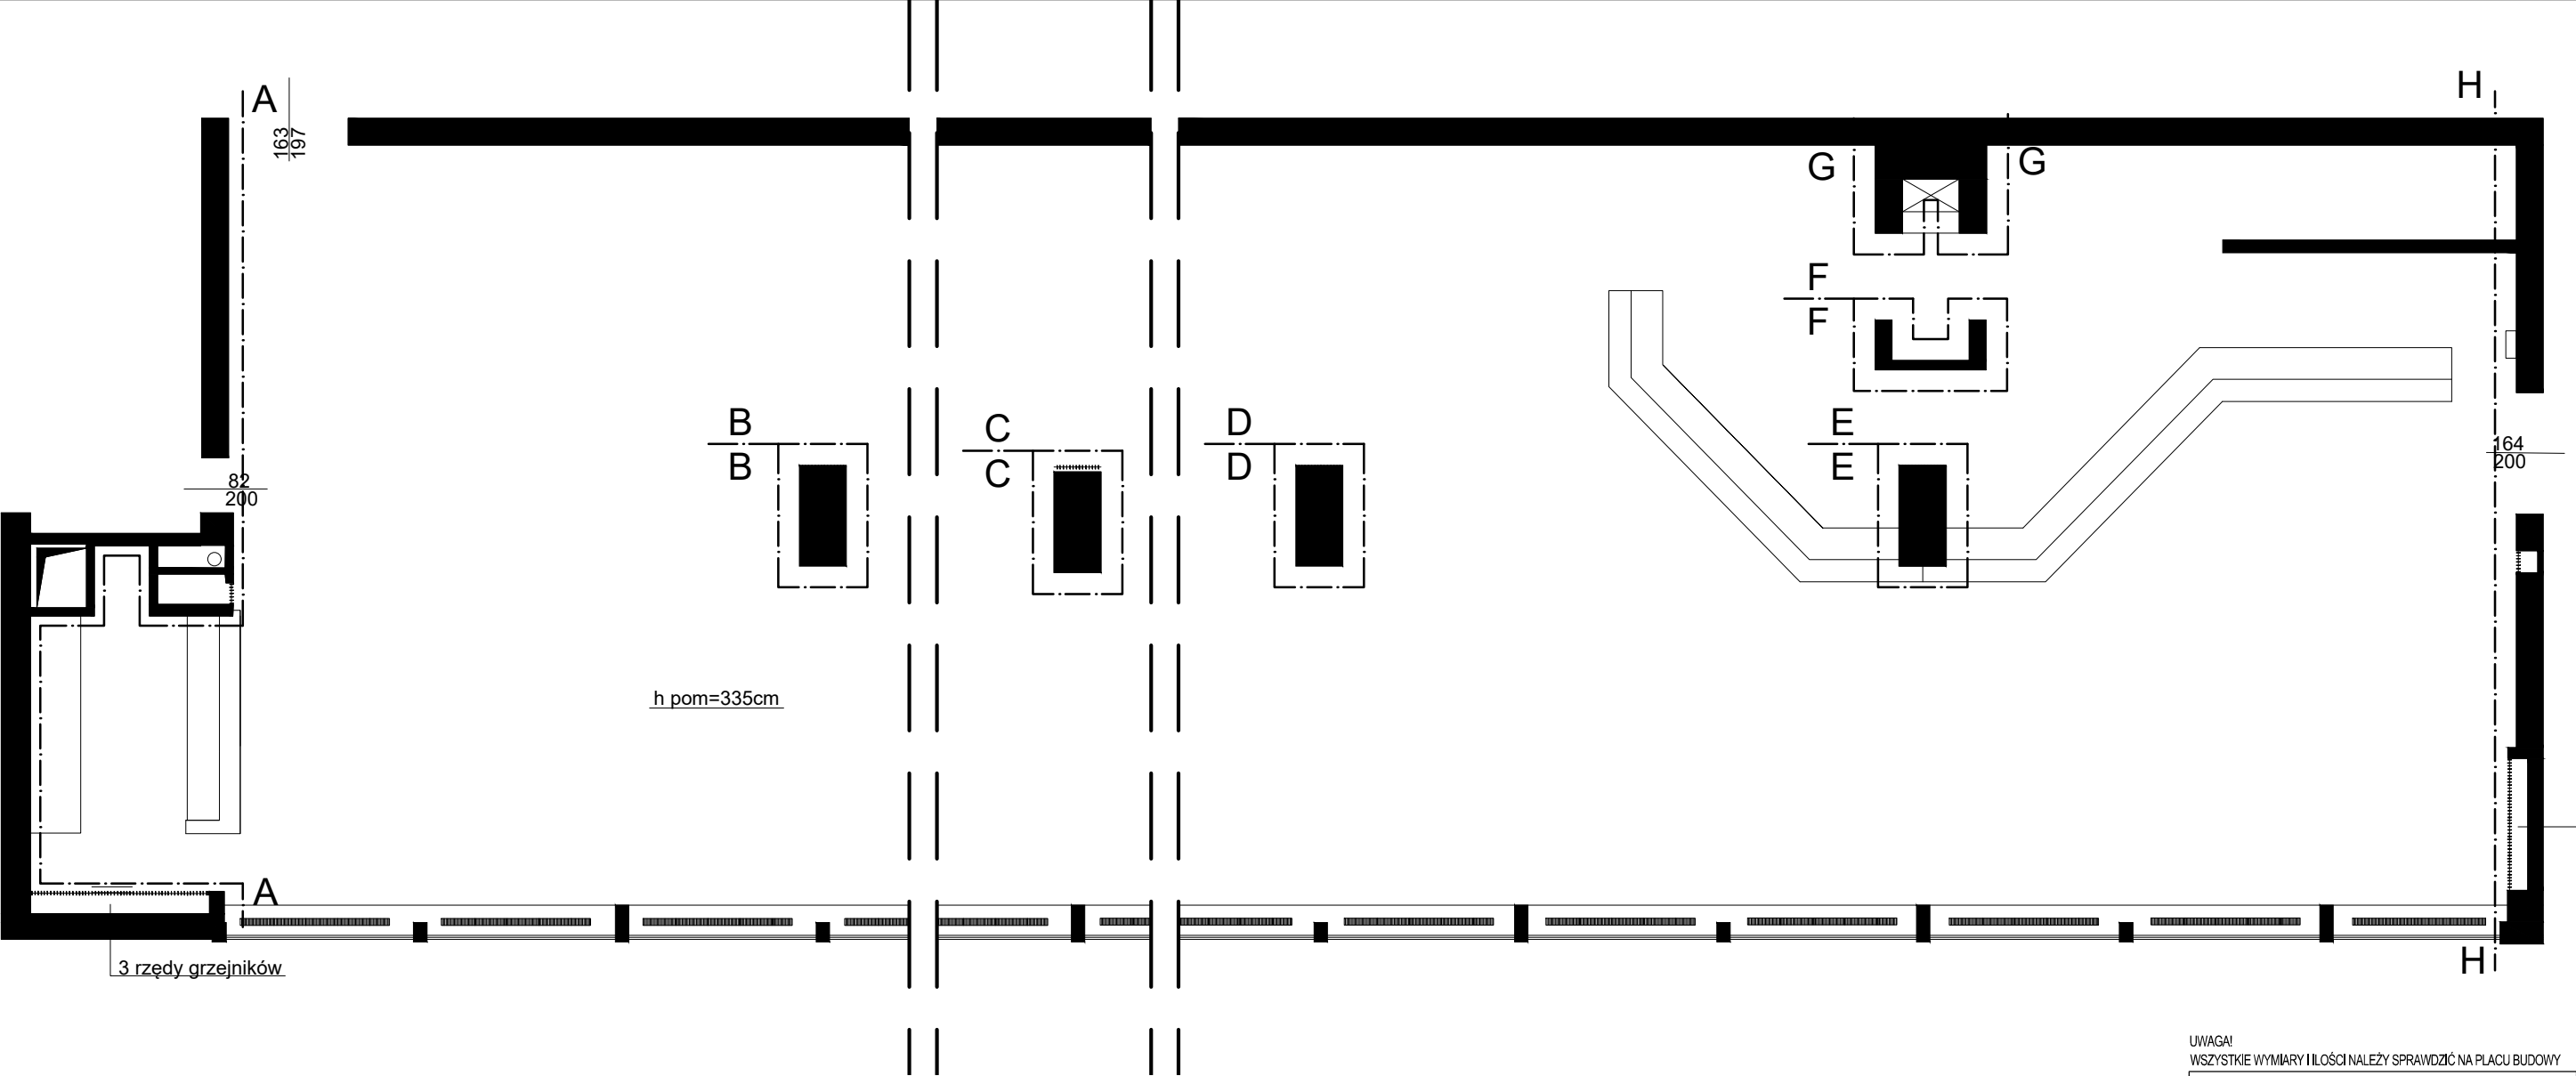
ZESTAWIENIE POWIERZCHNI KAMIENNYCH OKŁADZIN ŚCIAN				
	POWIERZCHNIA POKRYTA PŁYTAMI [m²]	POWIERZCHNIA PŁYT ZAGROŻONYCH ODSPOJENIEM [m²]	POWIERZCHNIA PŁYT NIEDOSTĘPNA PODCZAS INWENTARYZACJI [m²]	POWIERZCHNIA PŁYT ZAGROŻONYCH ODSPOJENIEM [%]
A-A	~47,9	~12,1	~11,2	25
B-B	~12,4	~4,1	-	33
C-C	~12,4	~4,1	-	33
D-D	~12,4	~4,1	-	33
E-E	~12,4	~4,1	-	33
F-F	~16,2	~4,0	~4,0	25
G-G	~19,7	~2,3	~7,1	8
H-H	~26,1	~6,2	-	24
suma:	~163,3	41,0	22,2	25
