**KARTA DOKUMENTACYJNA SONDOWANIA
DYNAMICZNEGO****Otwór numer 1**

Zał.Nr: 6.1

X: 5916902.74
Y: 5476711.35Układ geodez.
PL-2000Rejon: ul. Struga
Miejscowość: Szczecin
Gmina: Szczecin
Powiat: Szczecin
Województwo: zachodniopomorskieObiekt: dz. nr 9/21 i 2/16
Zleceniodawca: INBUD Biuro Projektowe s.c.
Wykonawca sondowania:

Otwór numer 5

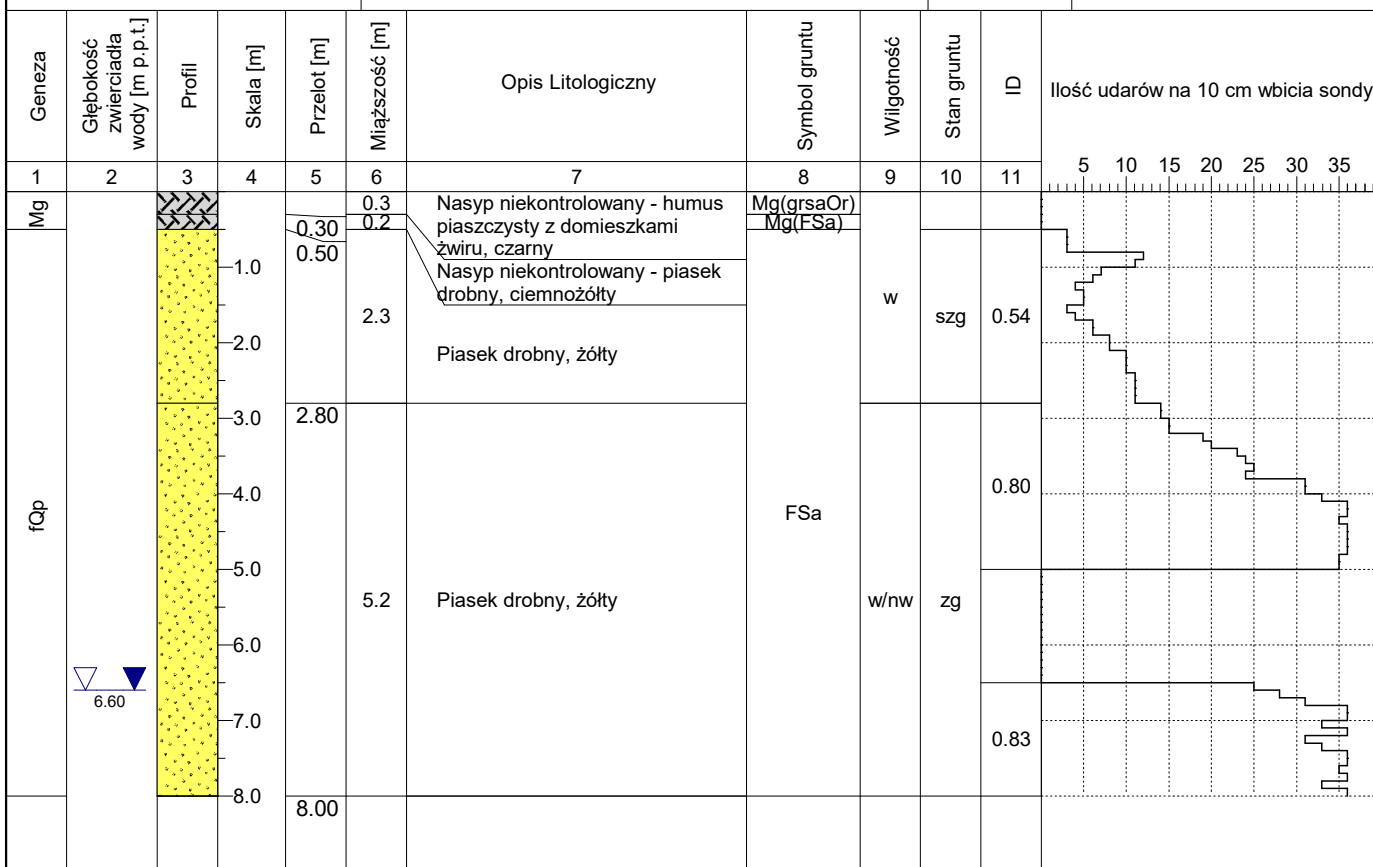
X: 5916702.79
Y: 5476839.83

Rejon: ul. Struga
Miejscowość: Szczecin
Gmina: Szczecin
Powiat: Szczecin
Województwo: zachodniopomorskie

Rzędna: 9.73 m n.p.m.

Głębokość: 8.00 m
