PRZEKRÓJ
(w miejscu zjazdu istniejący)
SKALA 1:50

Remont drogi leśnej nr inw. 220/892 w Leśnictwie Jodłówka (Trakt Królewski).			
Lokalizacja:	Leśnictwo: Jodłówka	Powiat: bocheński	Województwo: małopolskie
Część:	Dokumentacja techniczna		Skala 1:50
Nazwa rysunku:	Przekrój w miejscu zjazdu		Nr rysunku: 3.1
Opracował:	mgr inż. Maciej Nowak Upr. nr DOŚ/BO/0070/10		Data opracowania: czerwiec 2023

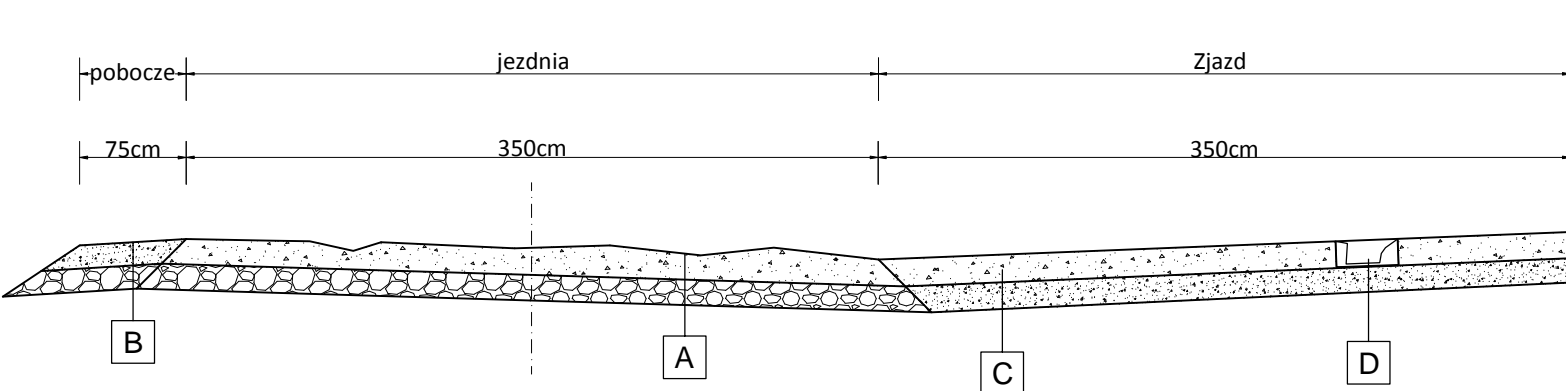
Istniejąca nawierzchnia drogi z mieszanki kruszywa łamanego-nawierzchnia
wyflukana, skoleinowana, nierówna na warstwie podbudowy z kruszywa łamanego

Istniejąca nawierzchnia pobocza z mieszanki kruszywa łamanego-nawierzchnia wyflukana,
nierówna na warstwie podbudowy z kruszywa łamanego

Istniejąca nawierzchnia zjazdu z mieszanki kruszywa łamanego
Istniejąca podbudowa z mieszanki kruszywa łamanego

Zniszczony wodospust
Istniejąca podbudowa z mieszanki kruszywa łamanego

* Pochylenie oraz niweleta drogi
w terenie bez zmian
