VII DOKUMENTACJA FOTOGRAFICZNA

Fotografie - Marzec 2019r.

Fotografie – listopad 2019r.

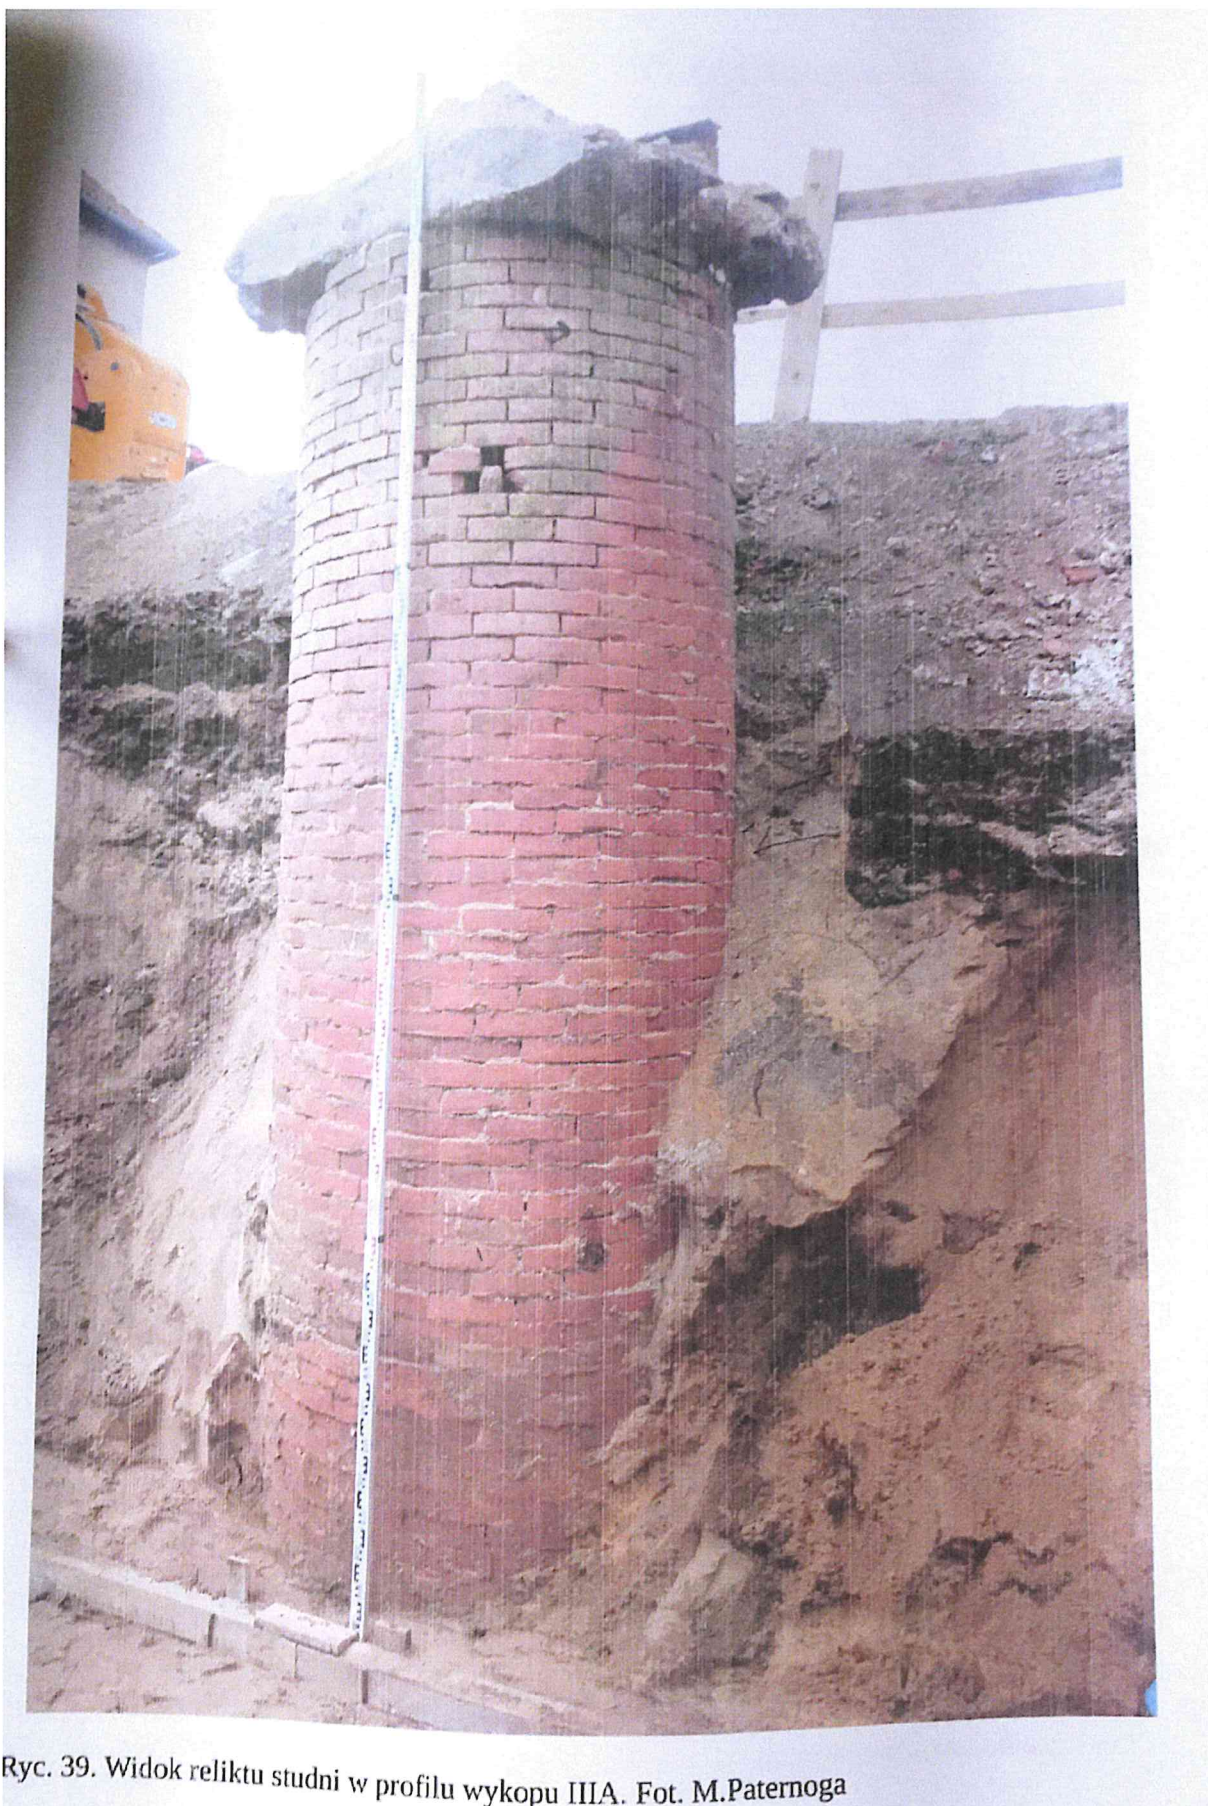
Ryc. 39. Widok reliktu studni w profilu wykopu IIIA. Fot. M.Paternoga

Fot. 7 XIXw. Studnia, obecnie poza obrębem muru pomieszczenia z reliktem.

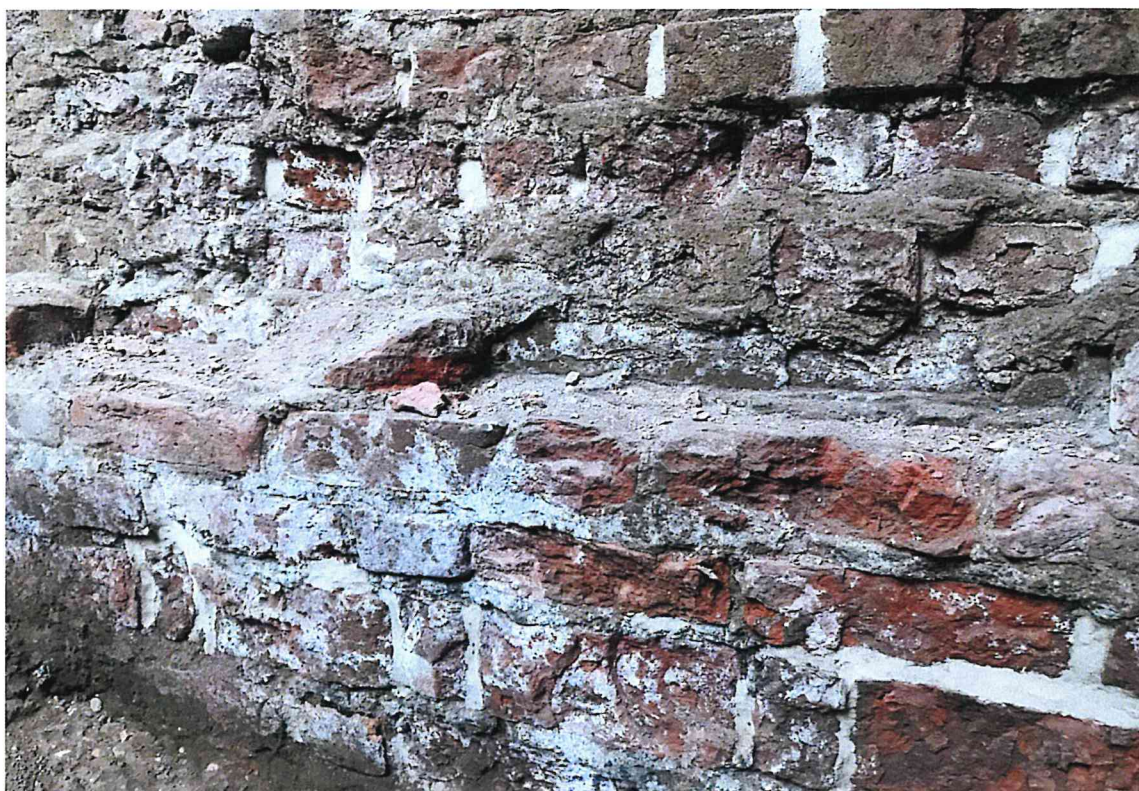
Fot. 8 Mur wewn. reliktu, marzec 2019r.

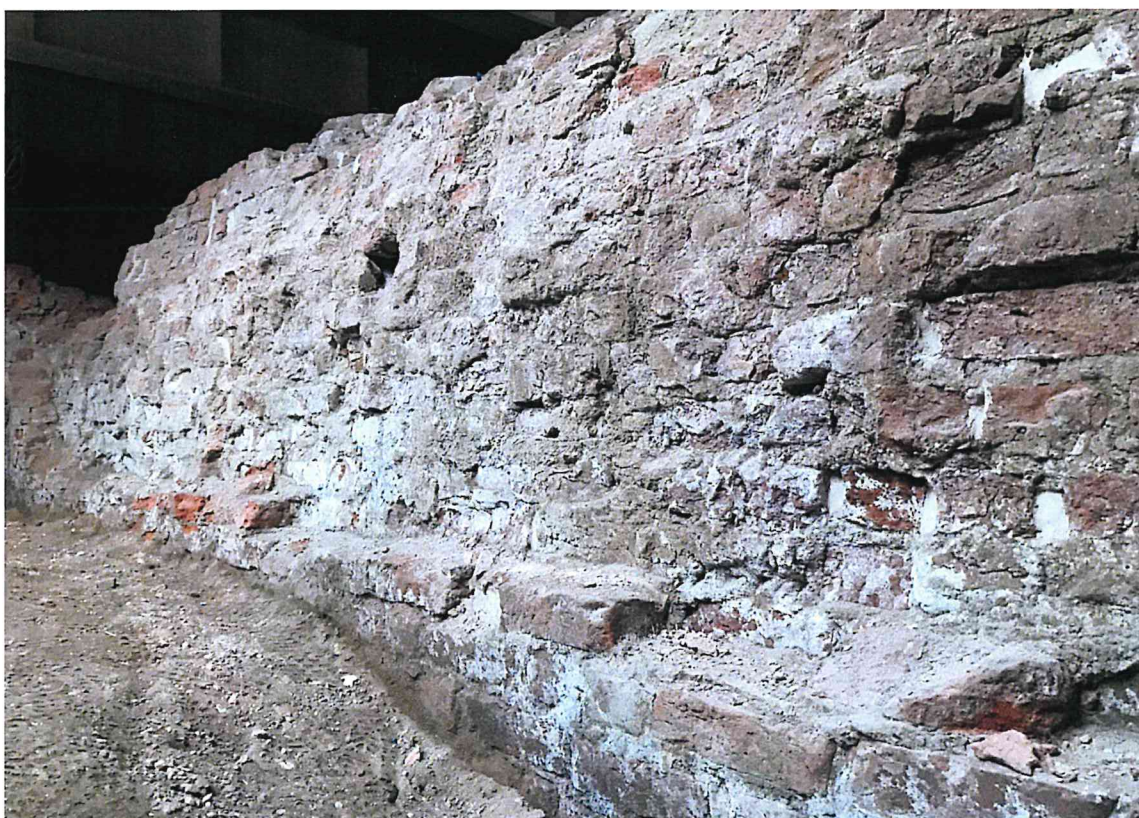
Fot. 9 Mur wewn. reliktu, marzec 2019r.

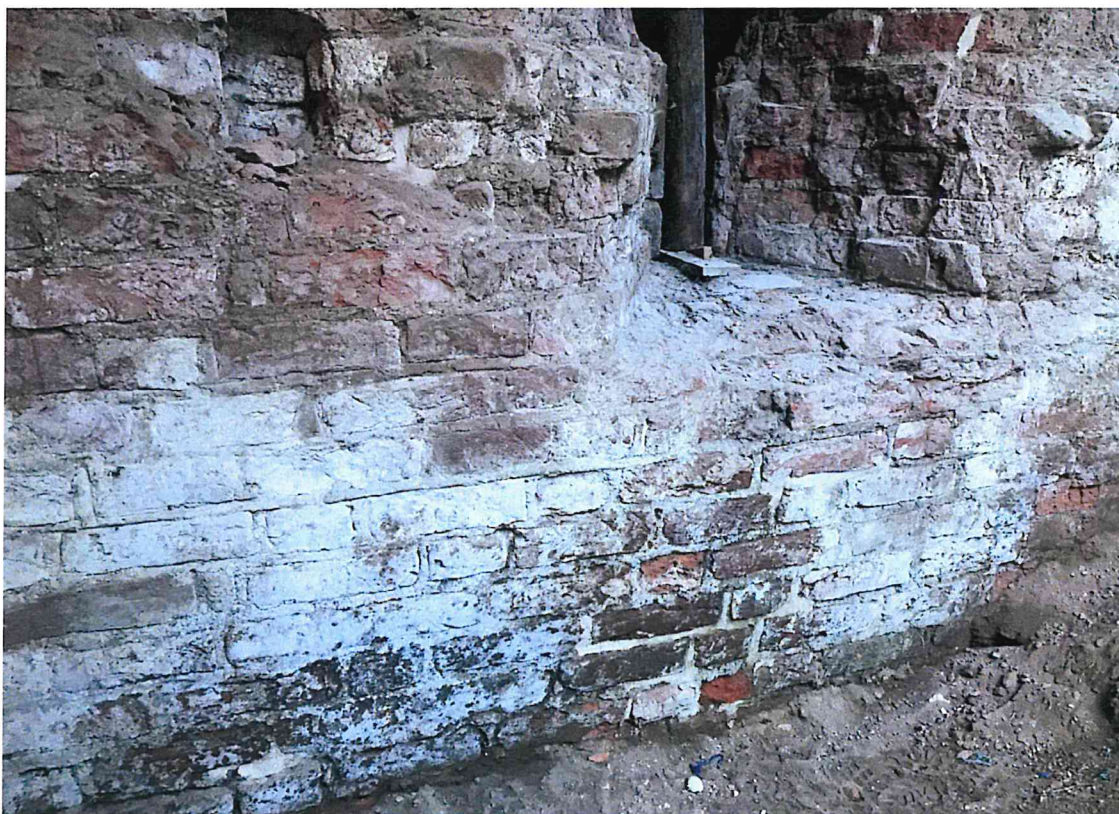
Fot. 10 Mur wewn. reliktu, marzec 2019r.

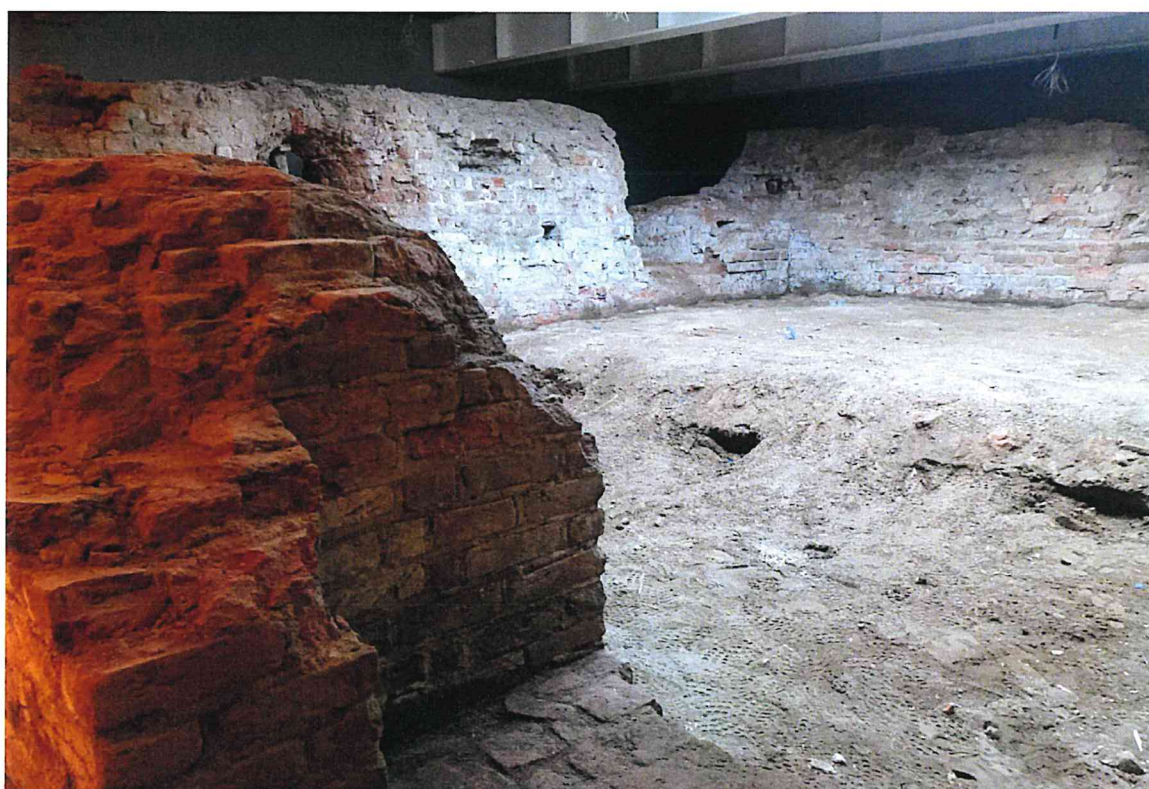
Fot. 12 Mur wewn. reliktu, marzec 2019r.

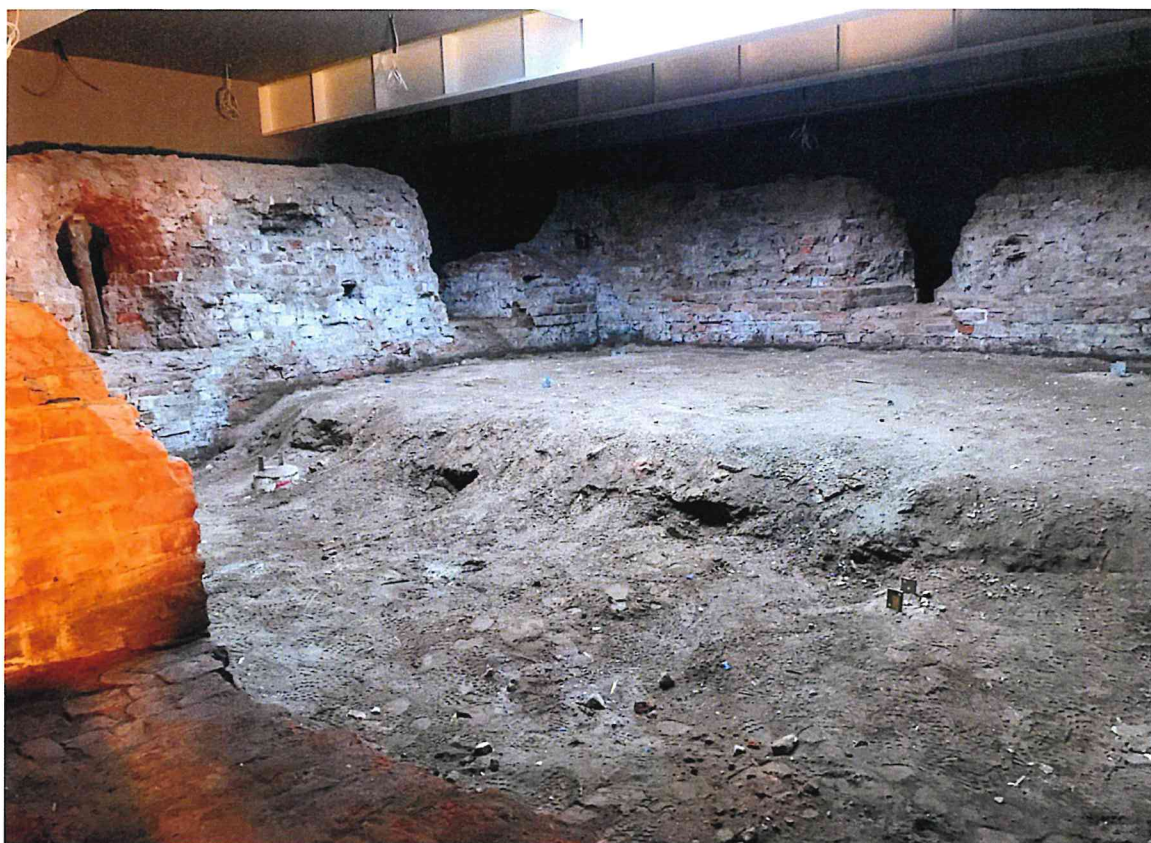
Fot. 13 Mur wewn. reliktu, marzec 2019r.

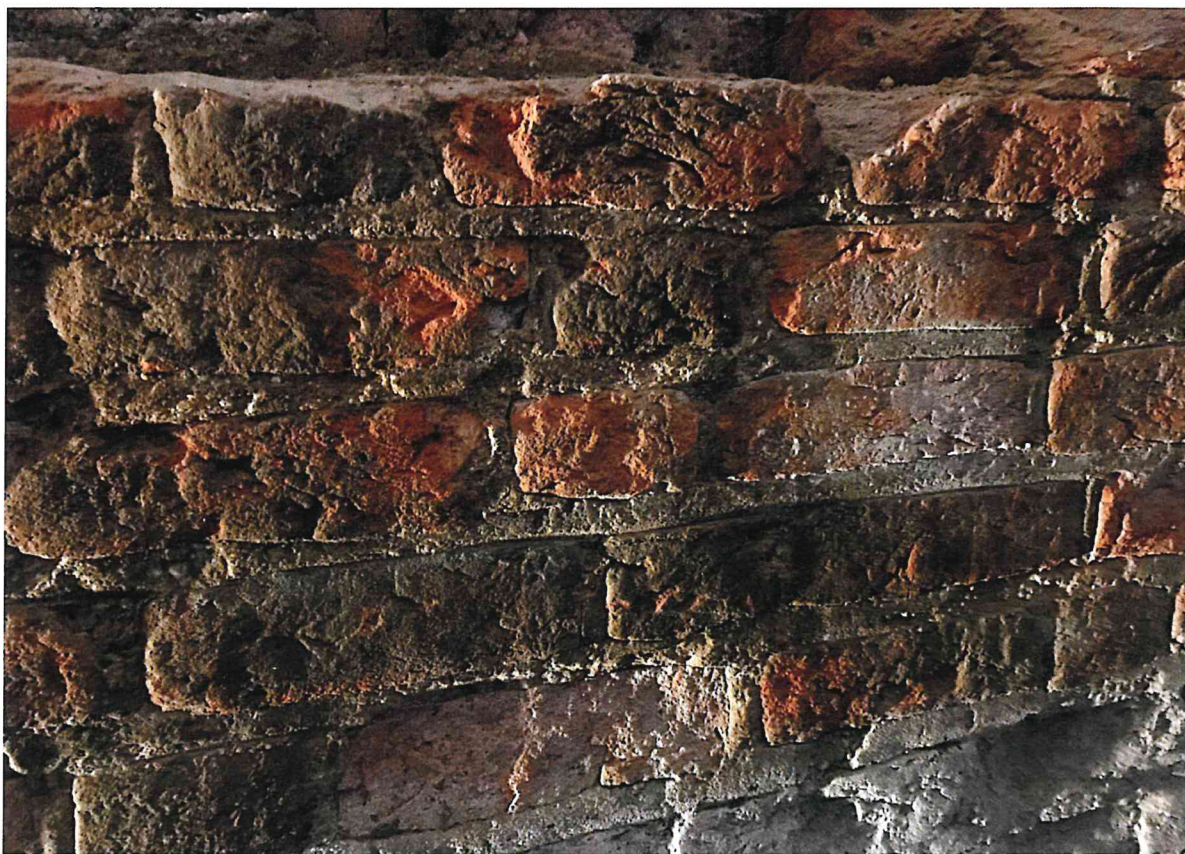
Fot. 15 Mur zewn. reliktu, marzec 2019r.

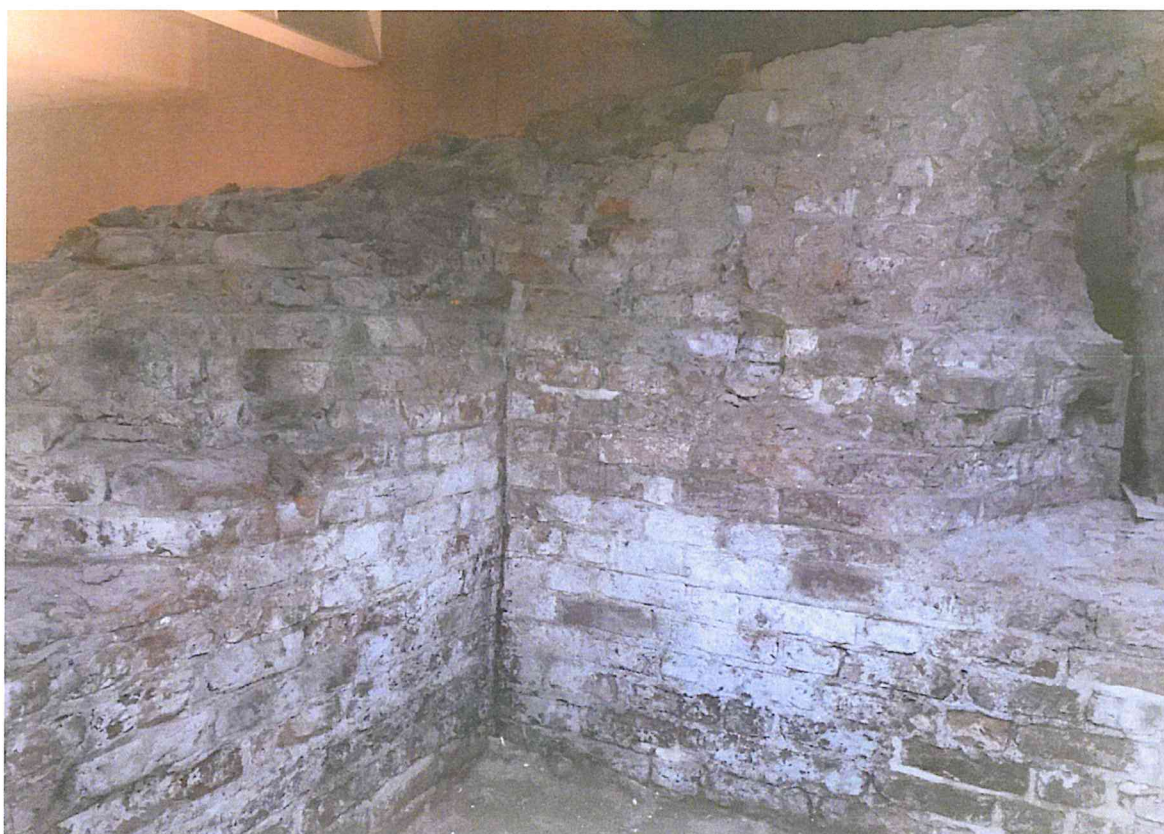
Fot. 16 Mur wewn. reliktu, marzec 2019r.

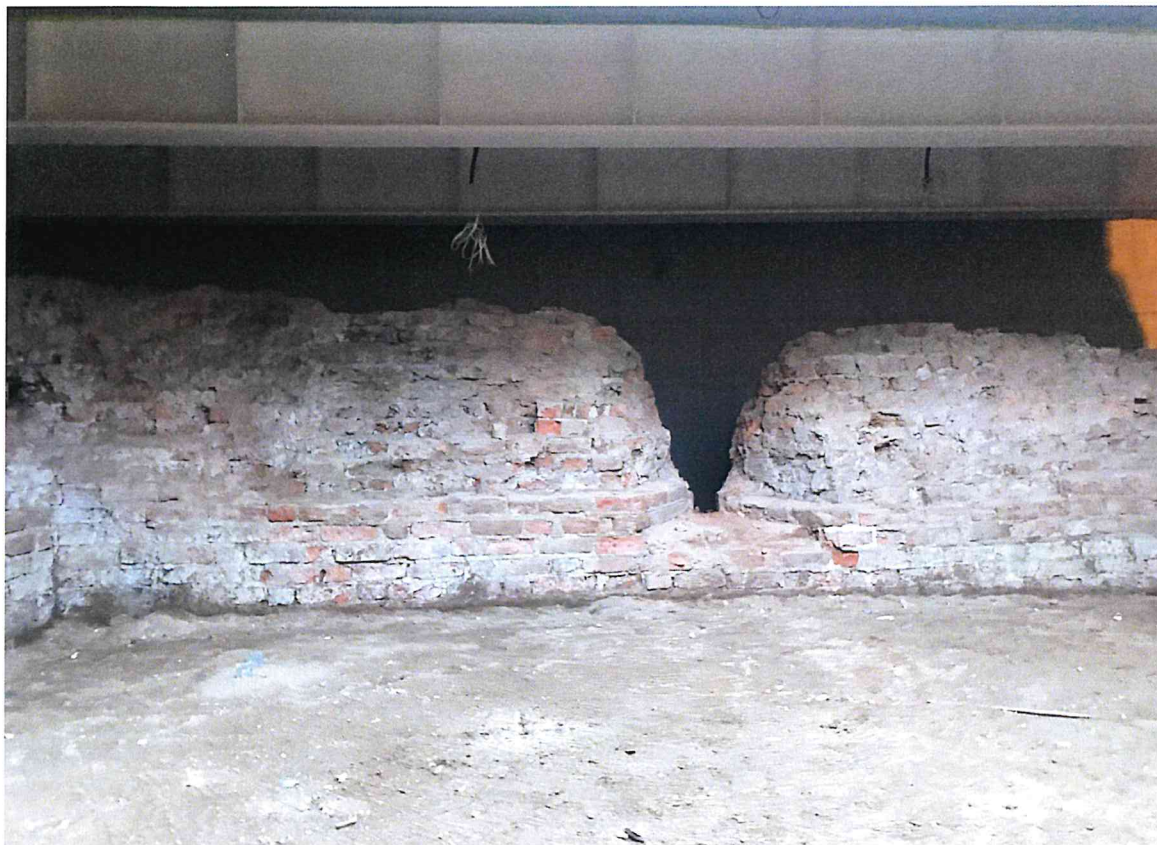
Fot. 17 Mur wewn. reliktu, marzec 2019r.

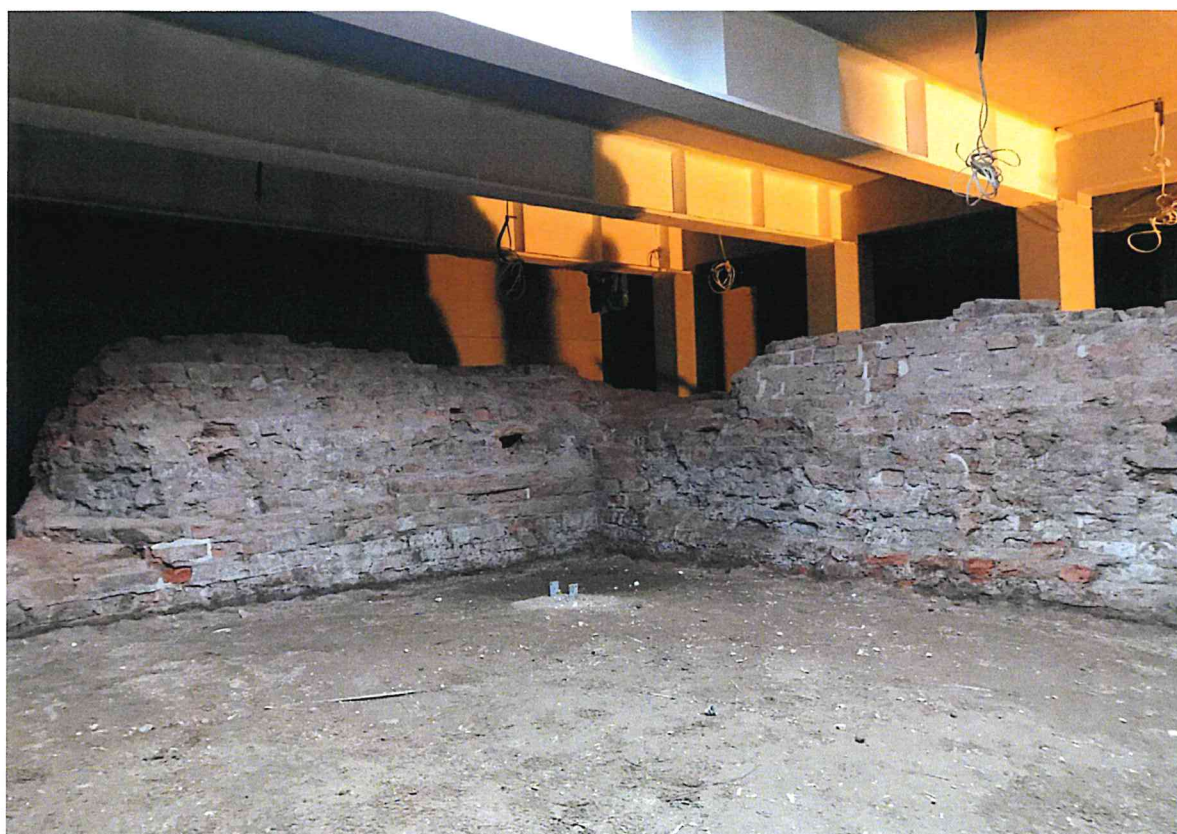
Fot. 18 Mur wewn. reliktu, marzec 2019r.

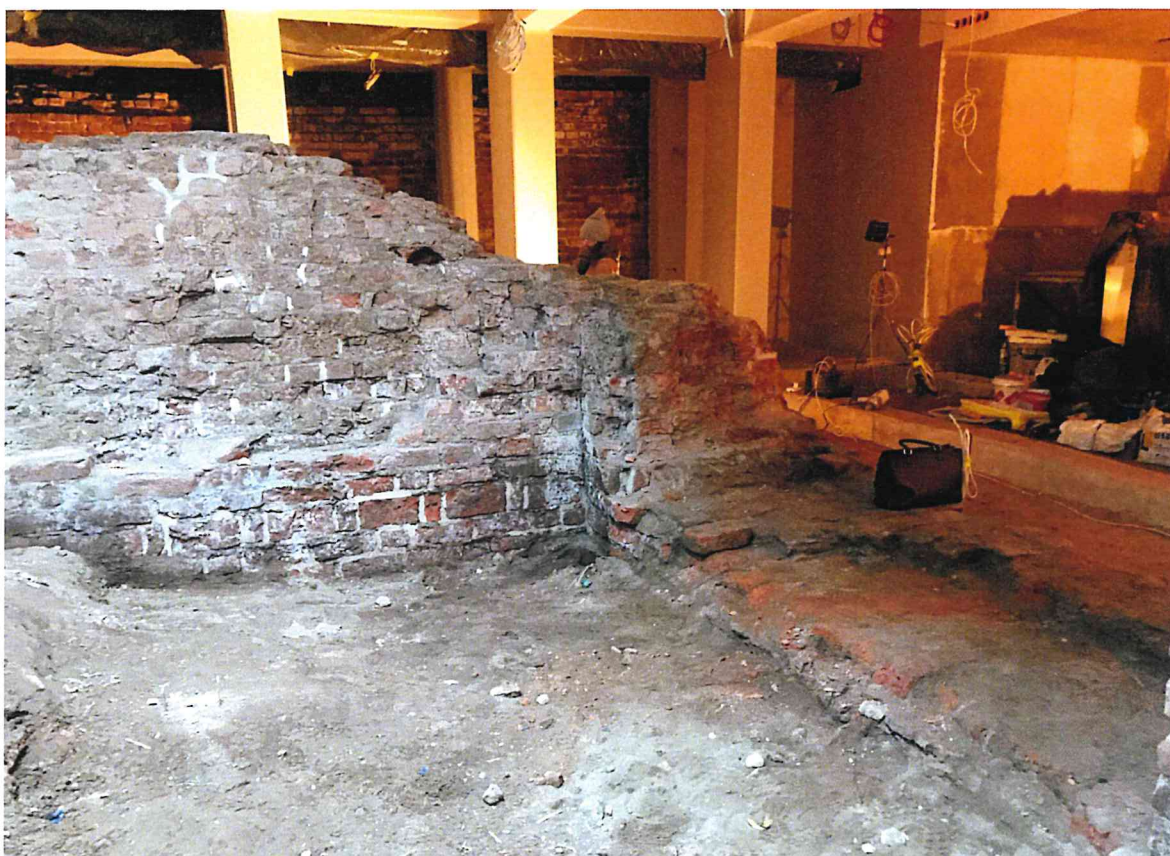
Fot. 19 Mur wewn. reliktu, marzec 2019r.

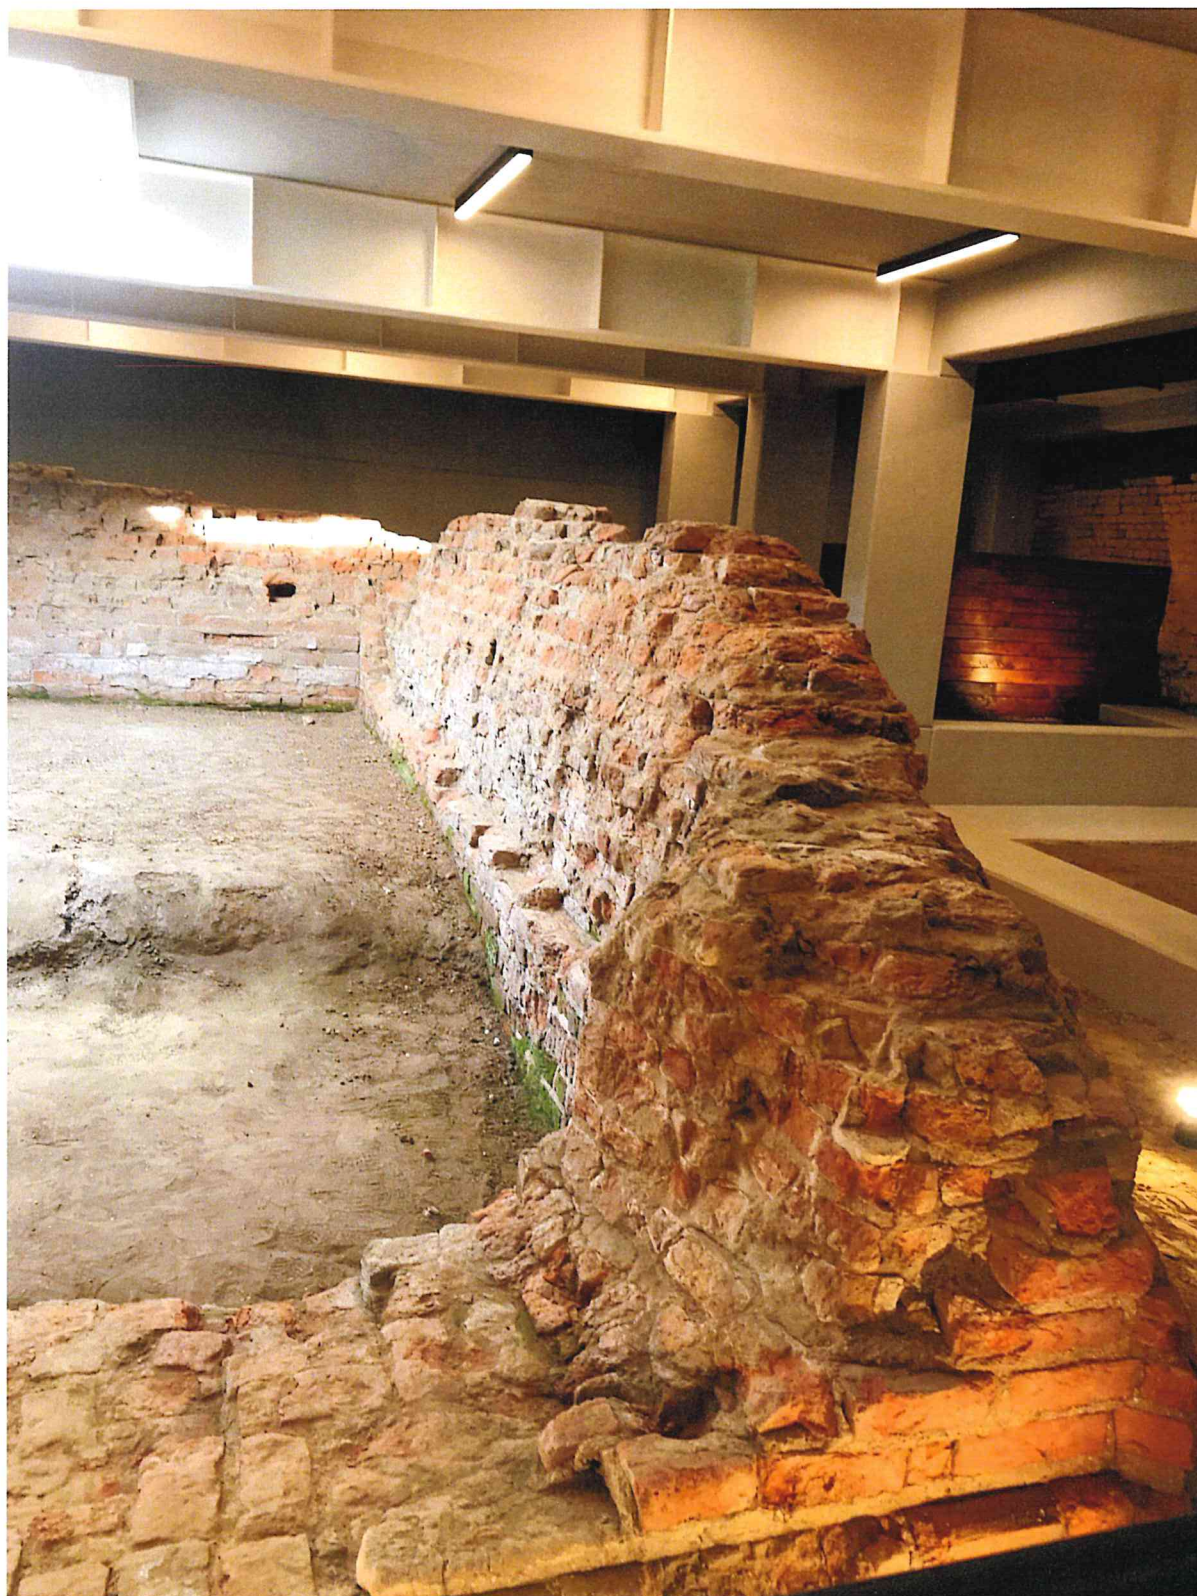
Fot. 20 Mur wewn.(widok na prawy mur) listopad 2019r.

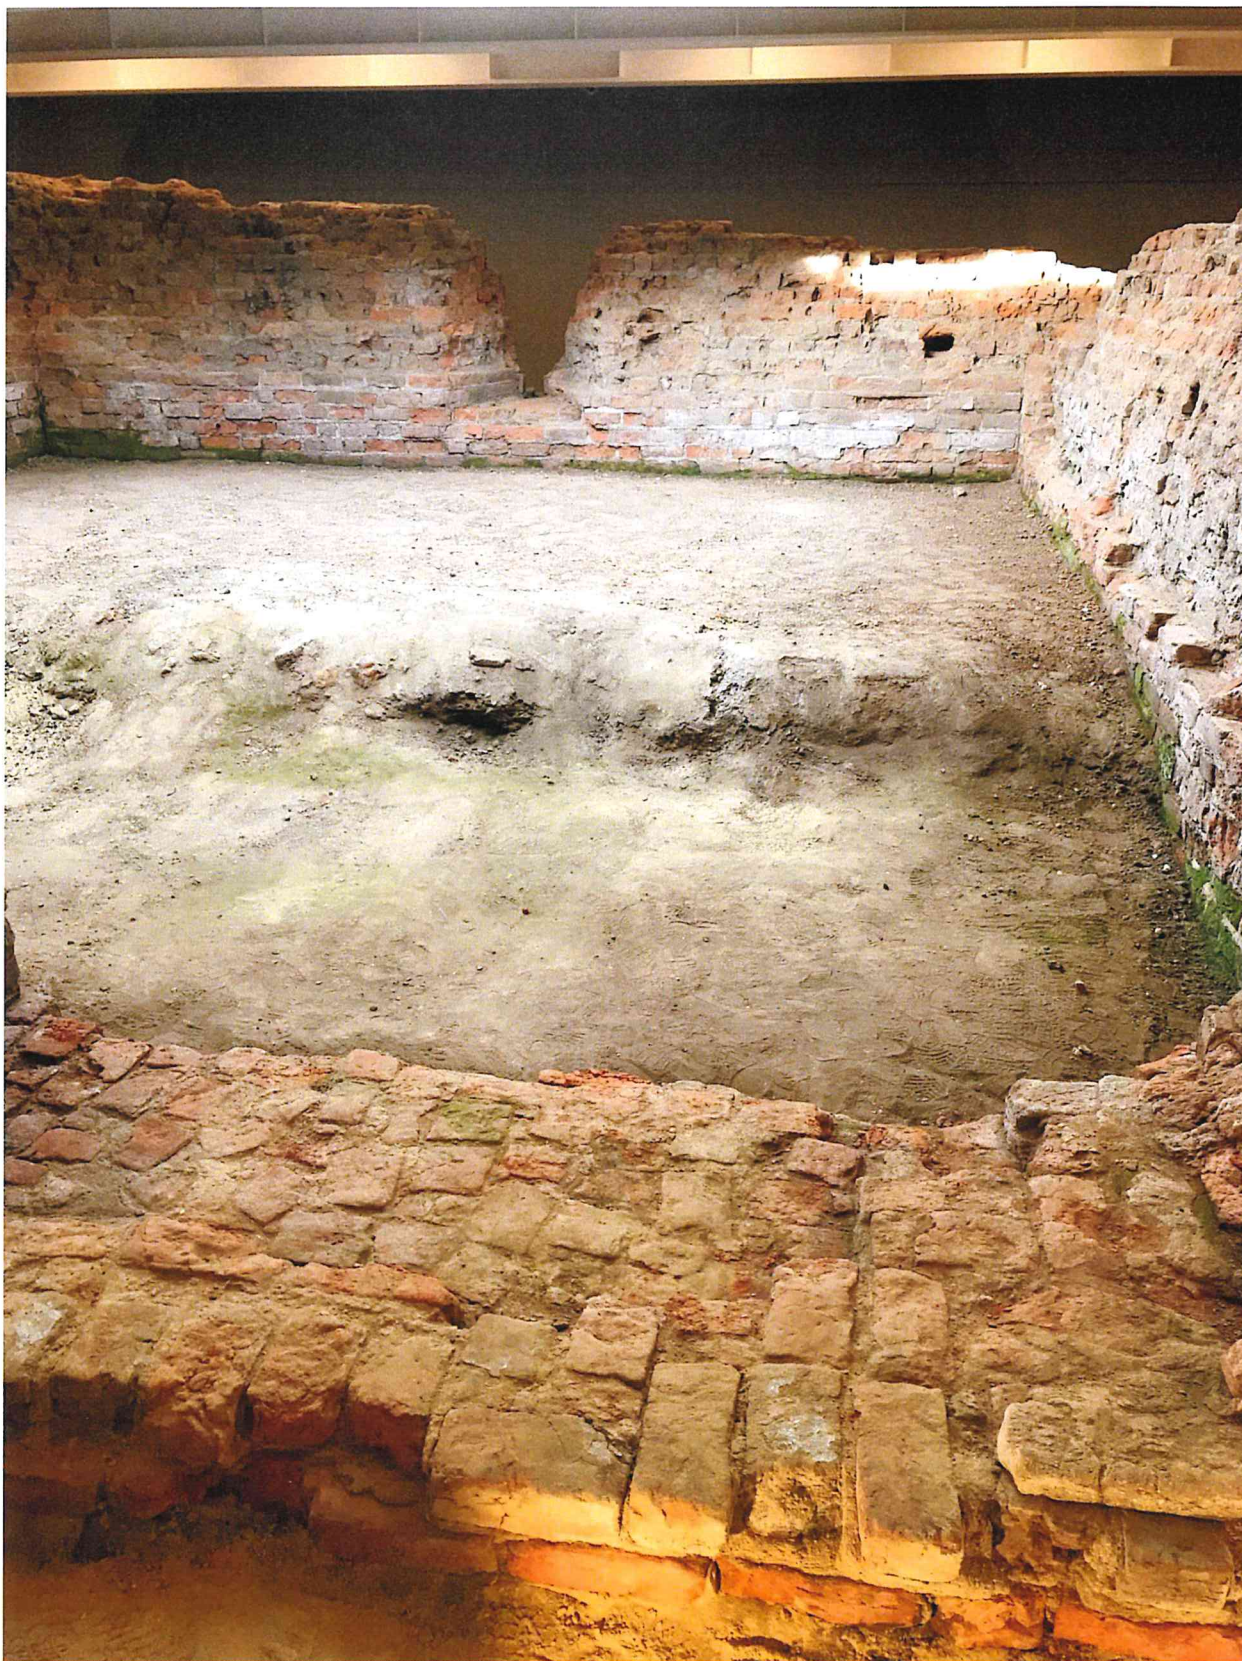
Fot. 21 Mur wewn. reliktu (widok na wprost i prawy mur), listopad 2019r.

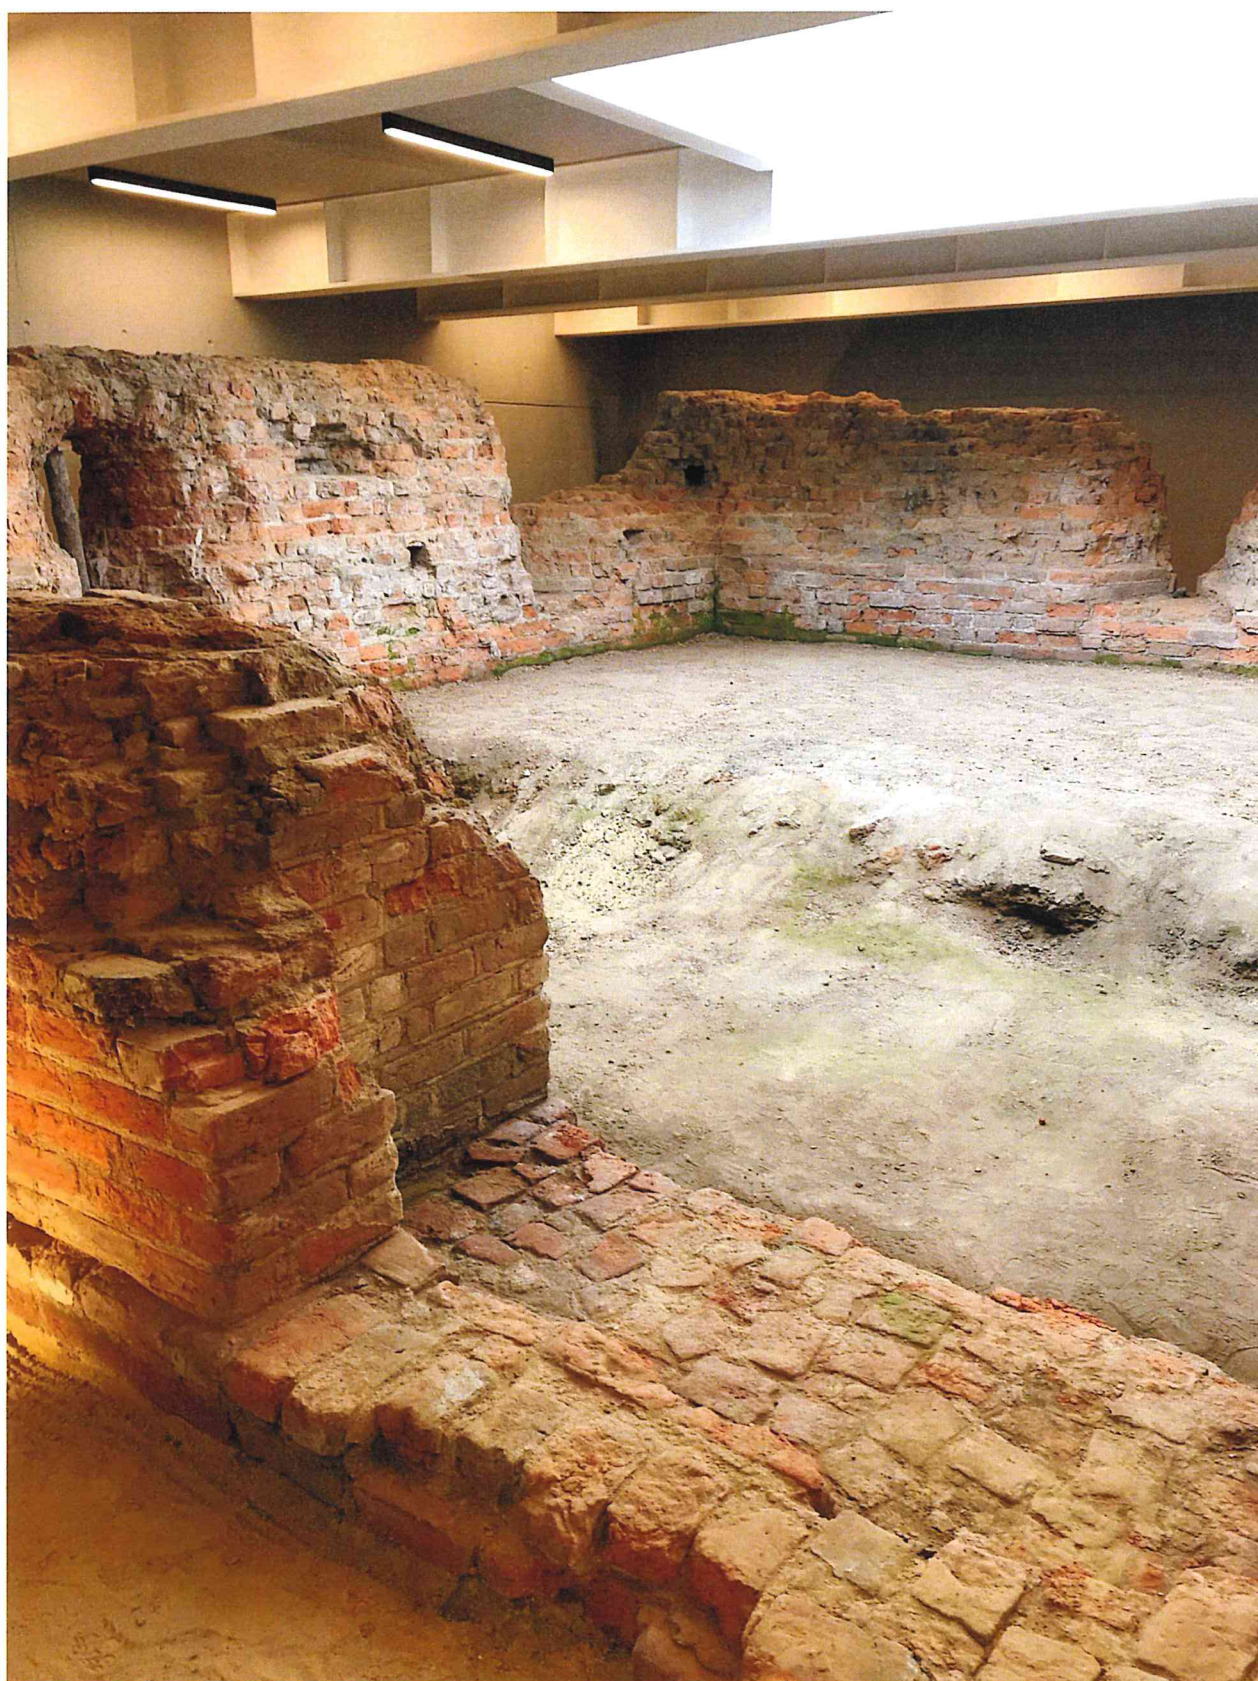
Fot. 22 Mur wewn. reliktu (widok na lewy mur i na wprost), listopad 2019r.

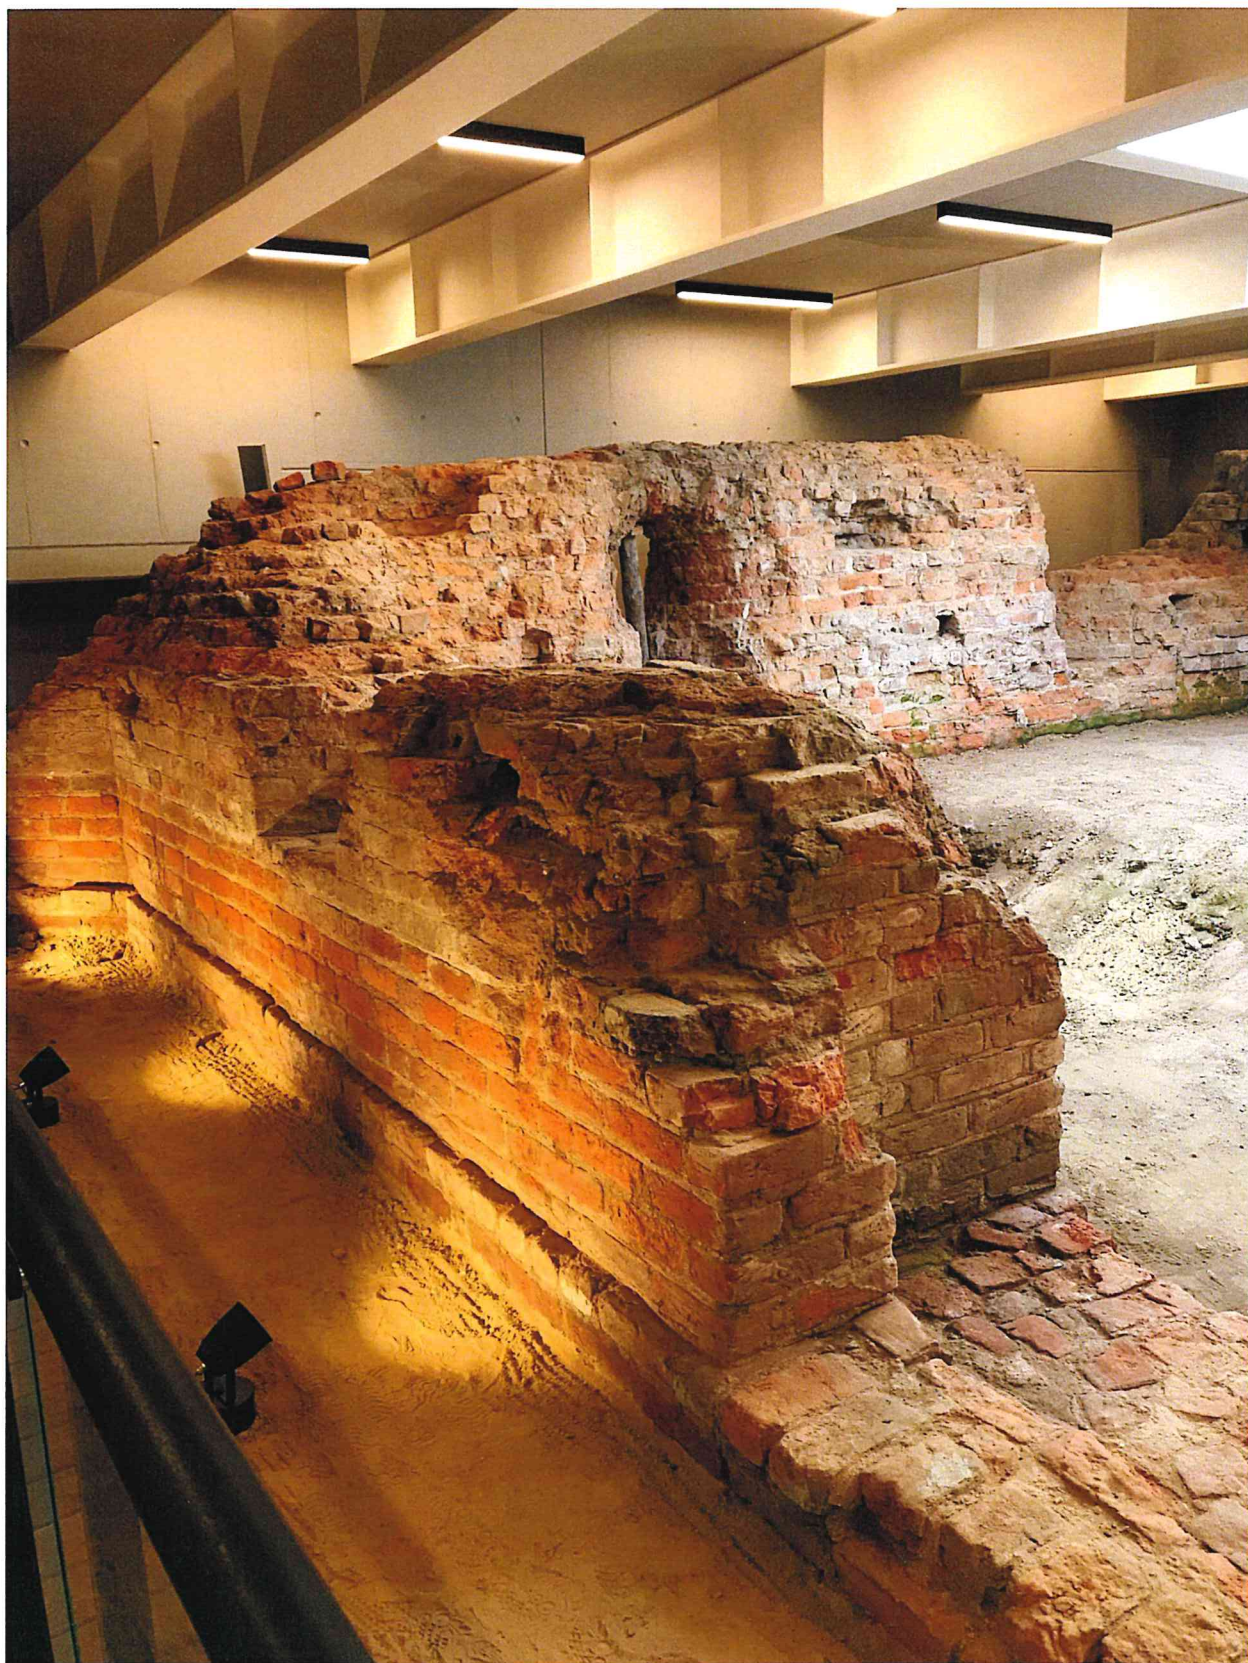
Fot. 23 Mur wewnętrzny i zewnętrzny reliktu (wejście), listopad 2019r.

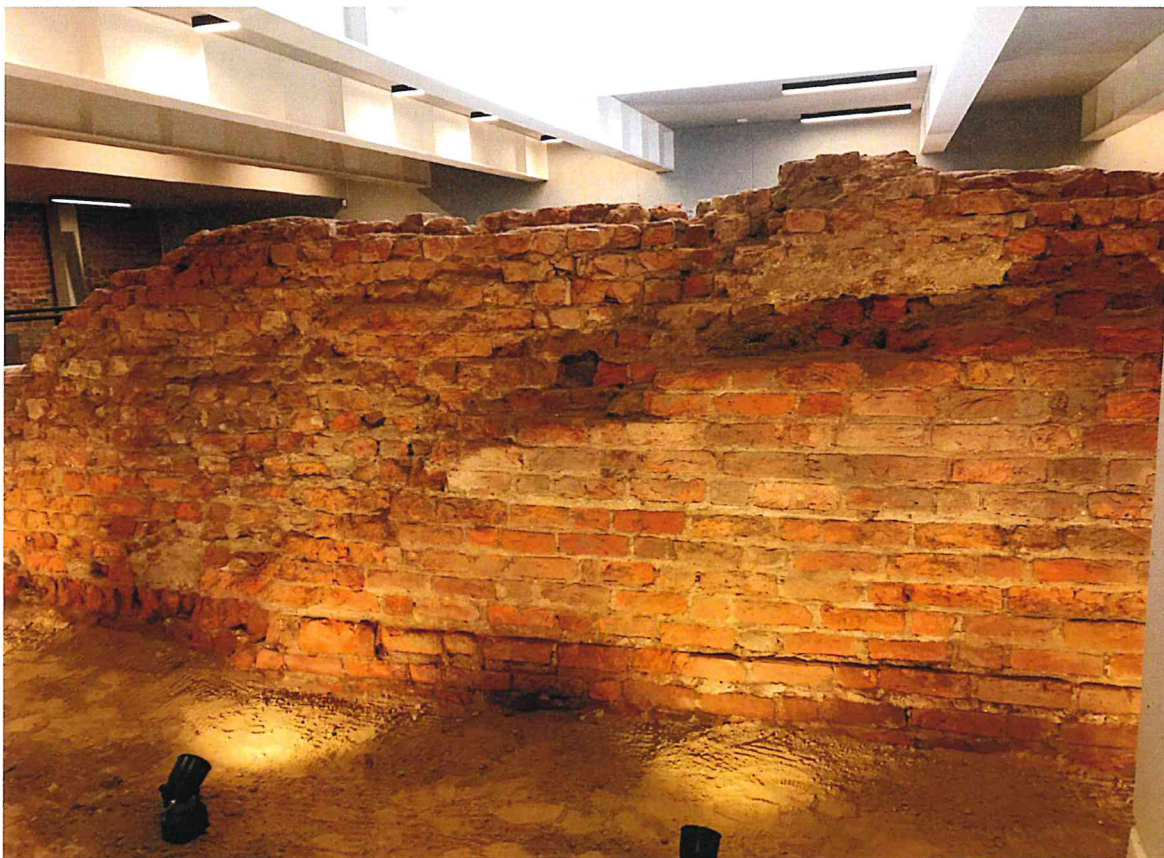
Fot. 24 Mur zewn. reliktu (prawa str.), listopad 2019r.

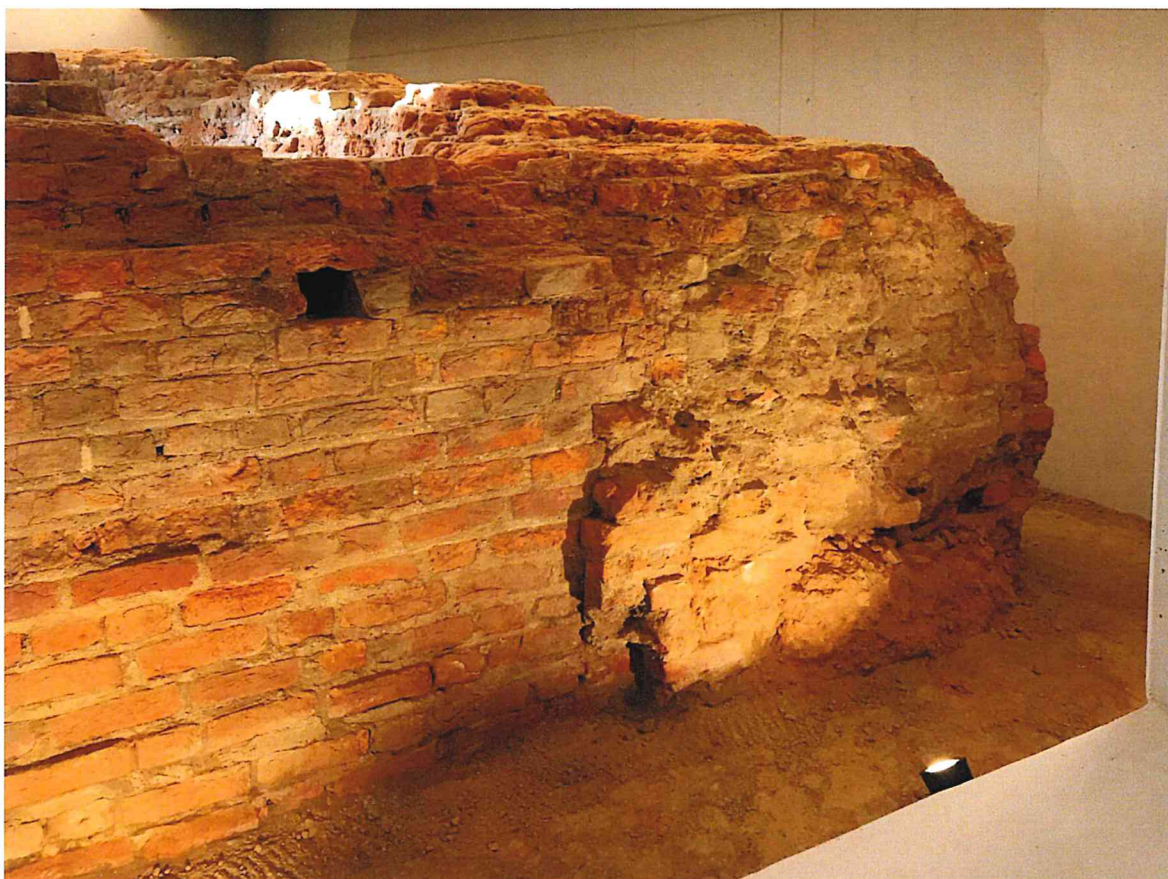
Fot. 25 Mur zewn. reliktu (prawa str.), listopad 2019r.
