VII DOKUMENTACJA FOTOGRAFICZNA

Fotografie - Marzec 2019r.

Fotografie – listopad 2019r.

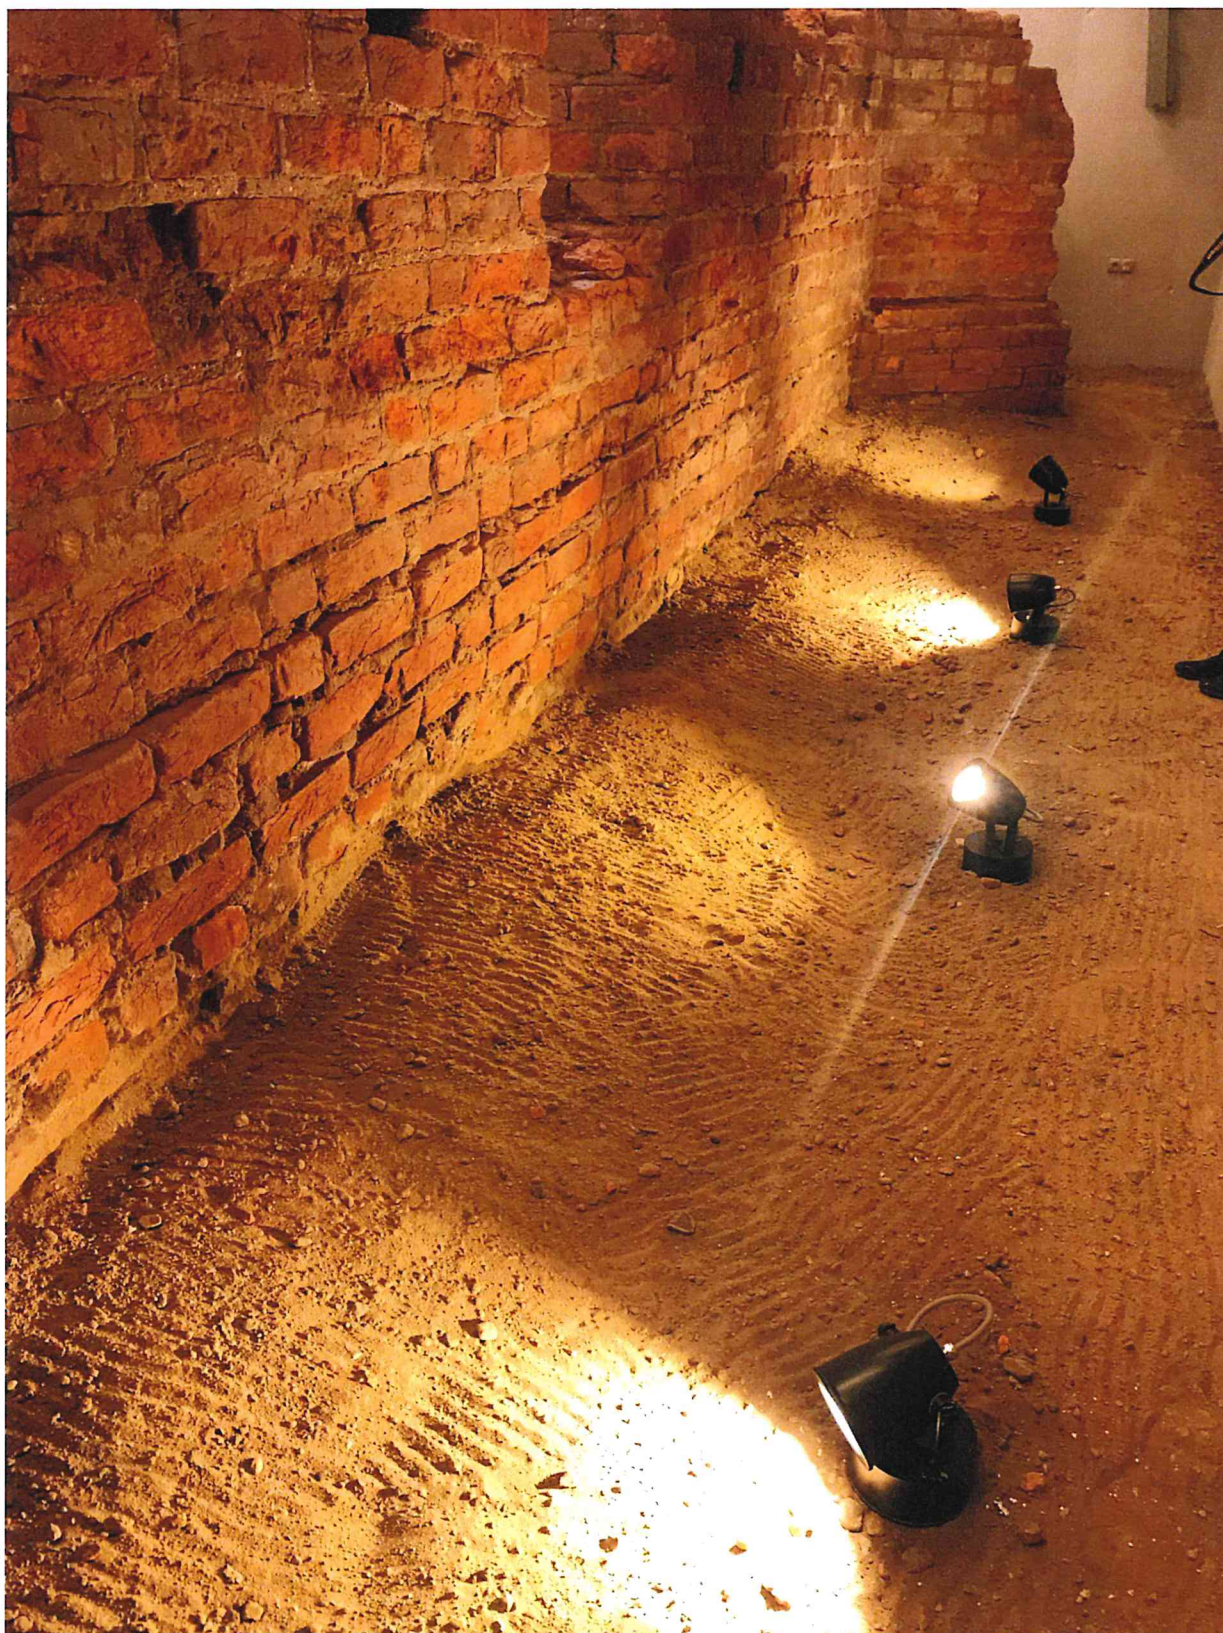
Fot. 26 Mur na zewnątrz. Na rys. DC.

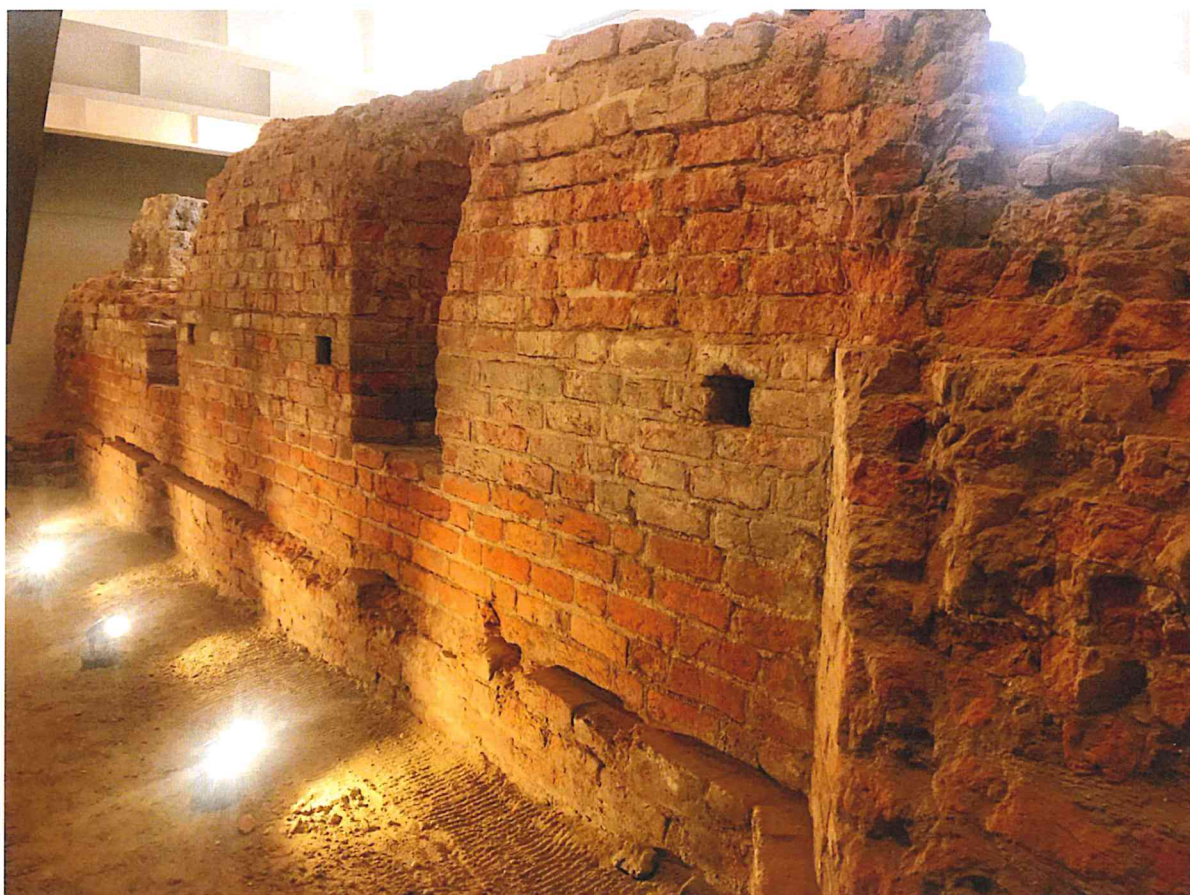
Fot. 27 Mur na zewn. na rys. BC

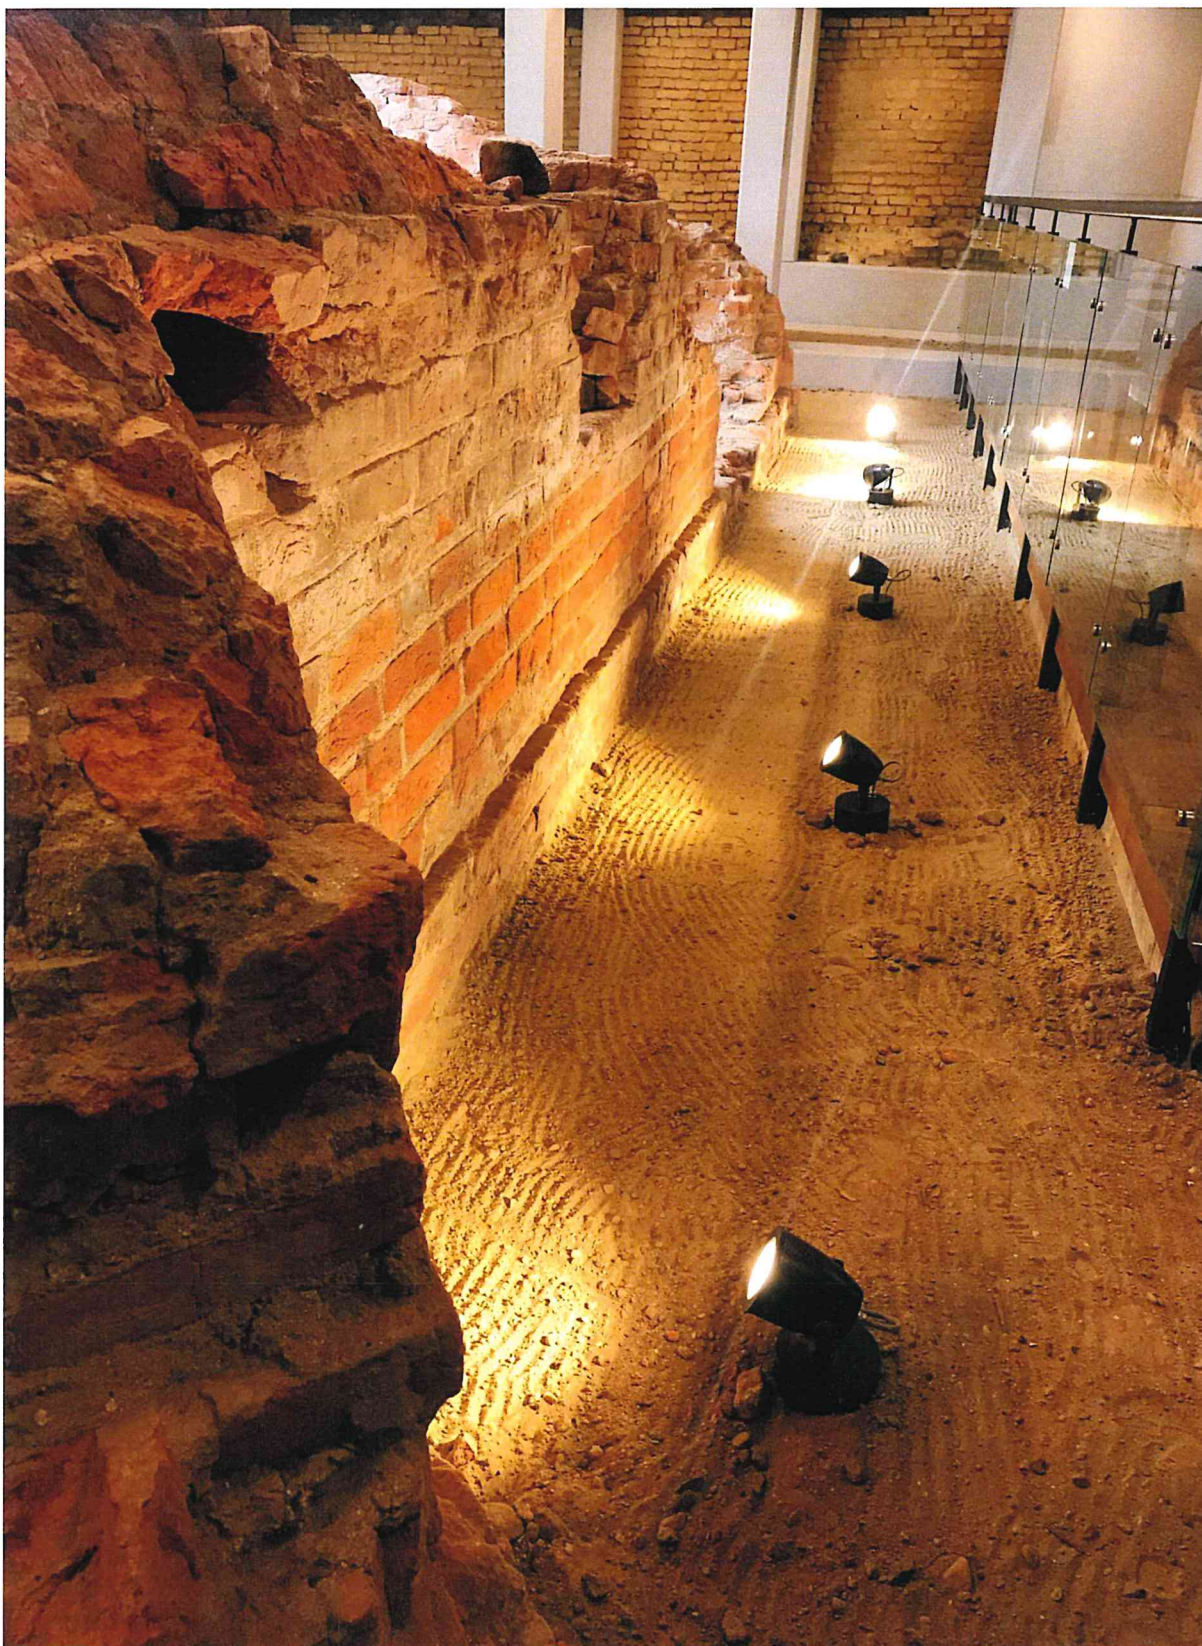
Fot. 28 Mur na zewn. na rys. AB.

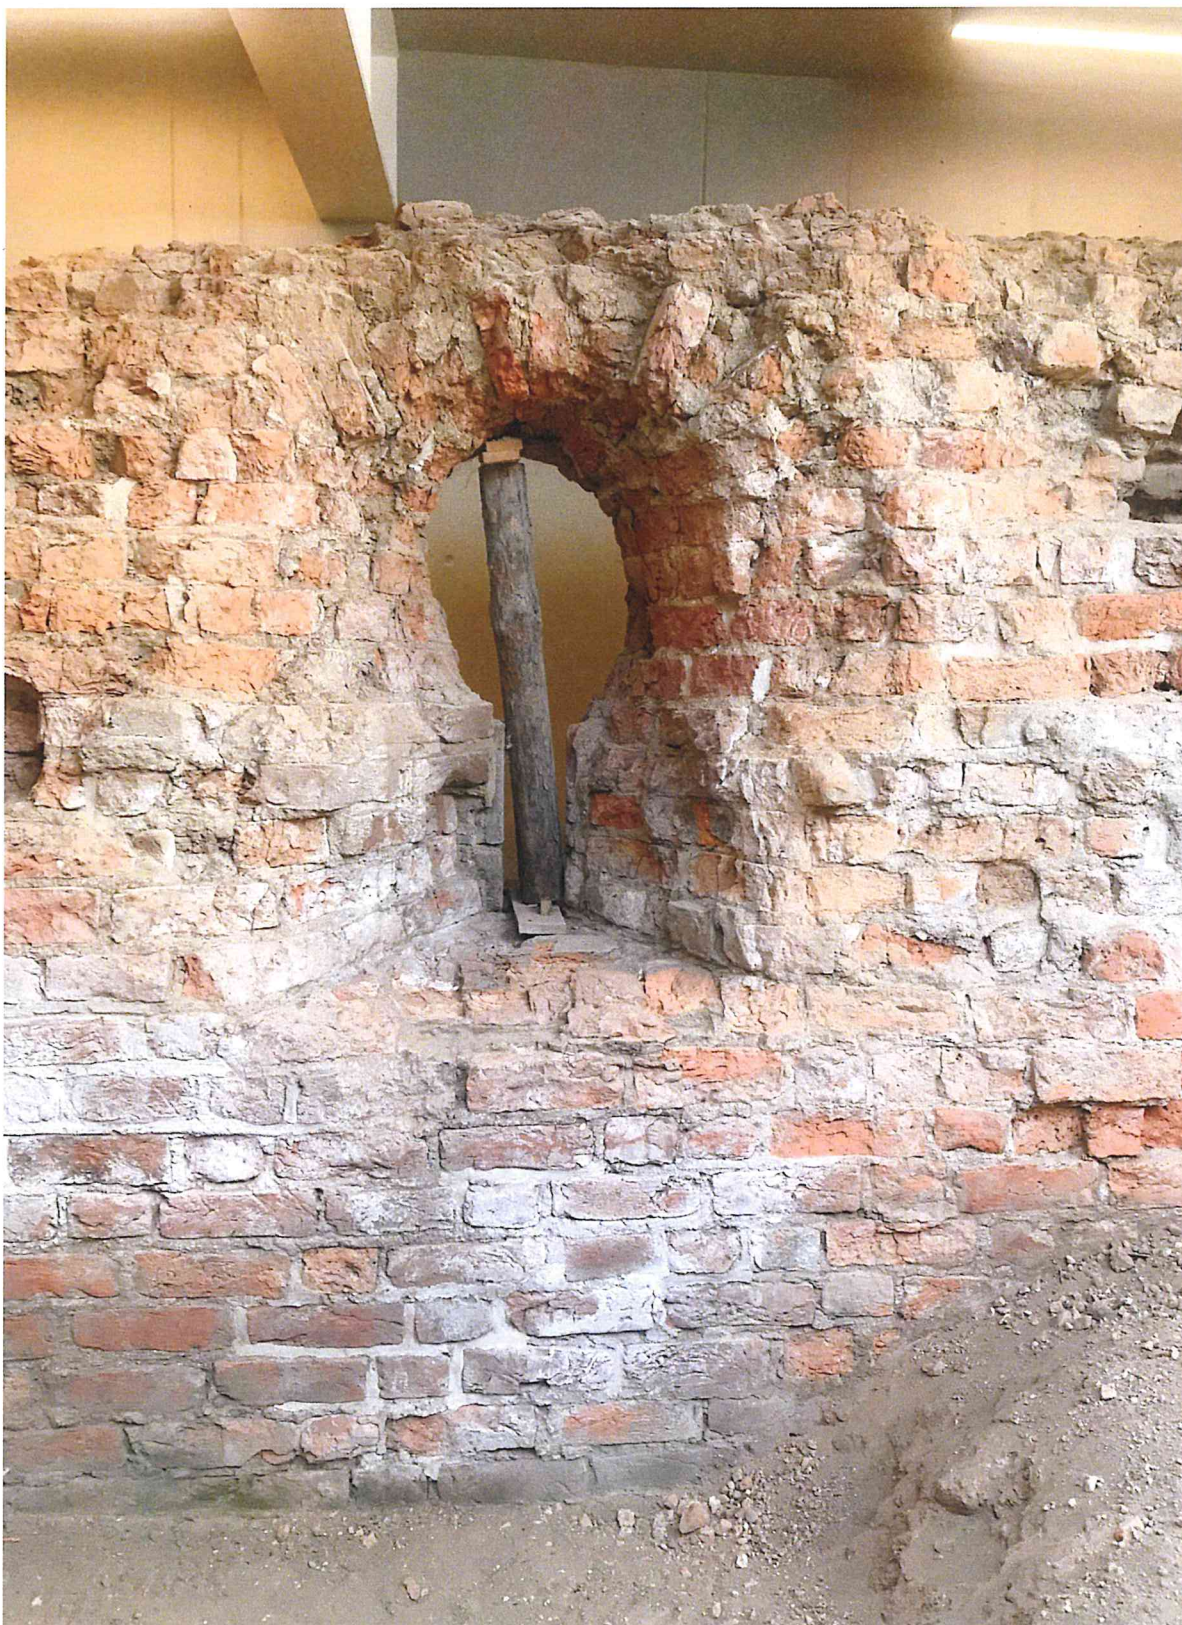
Fot. 29 Okno od wewn., na rys. ściana BC.

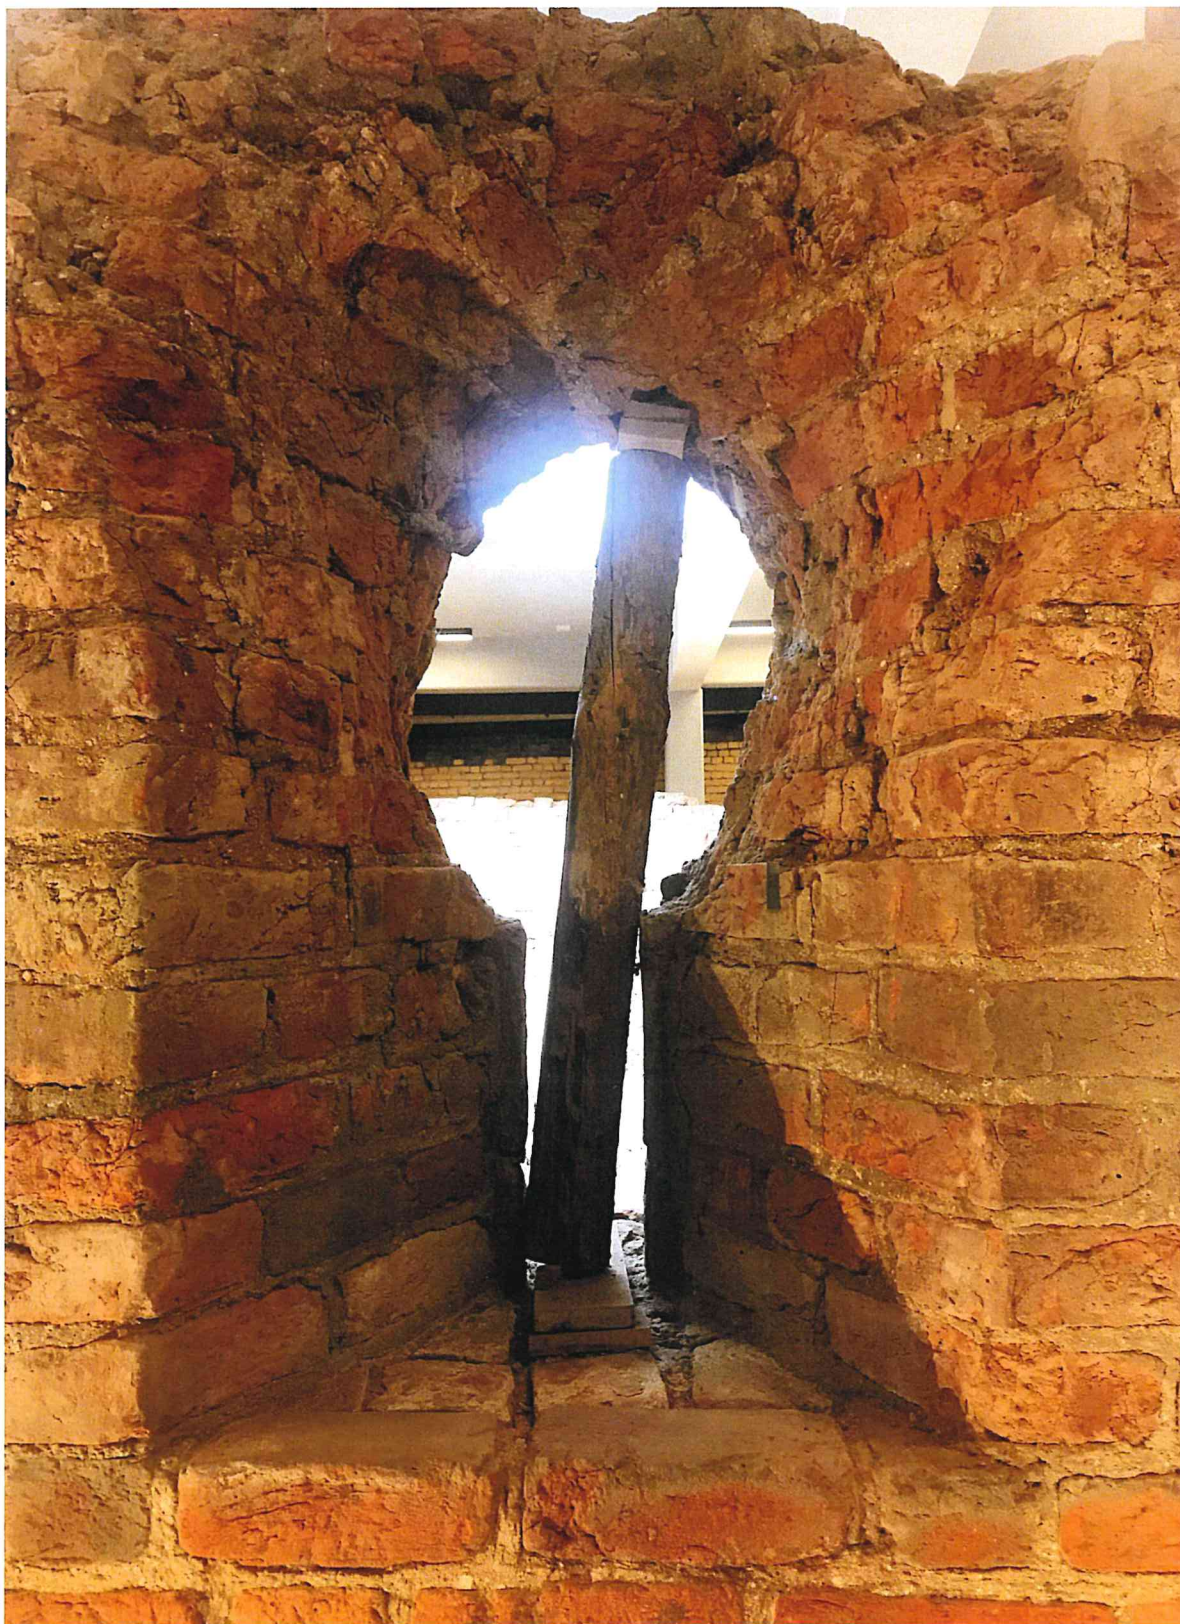
Fot. 30 okno od zewn., na rys. ściana BC.

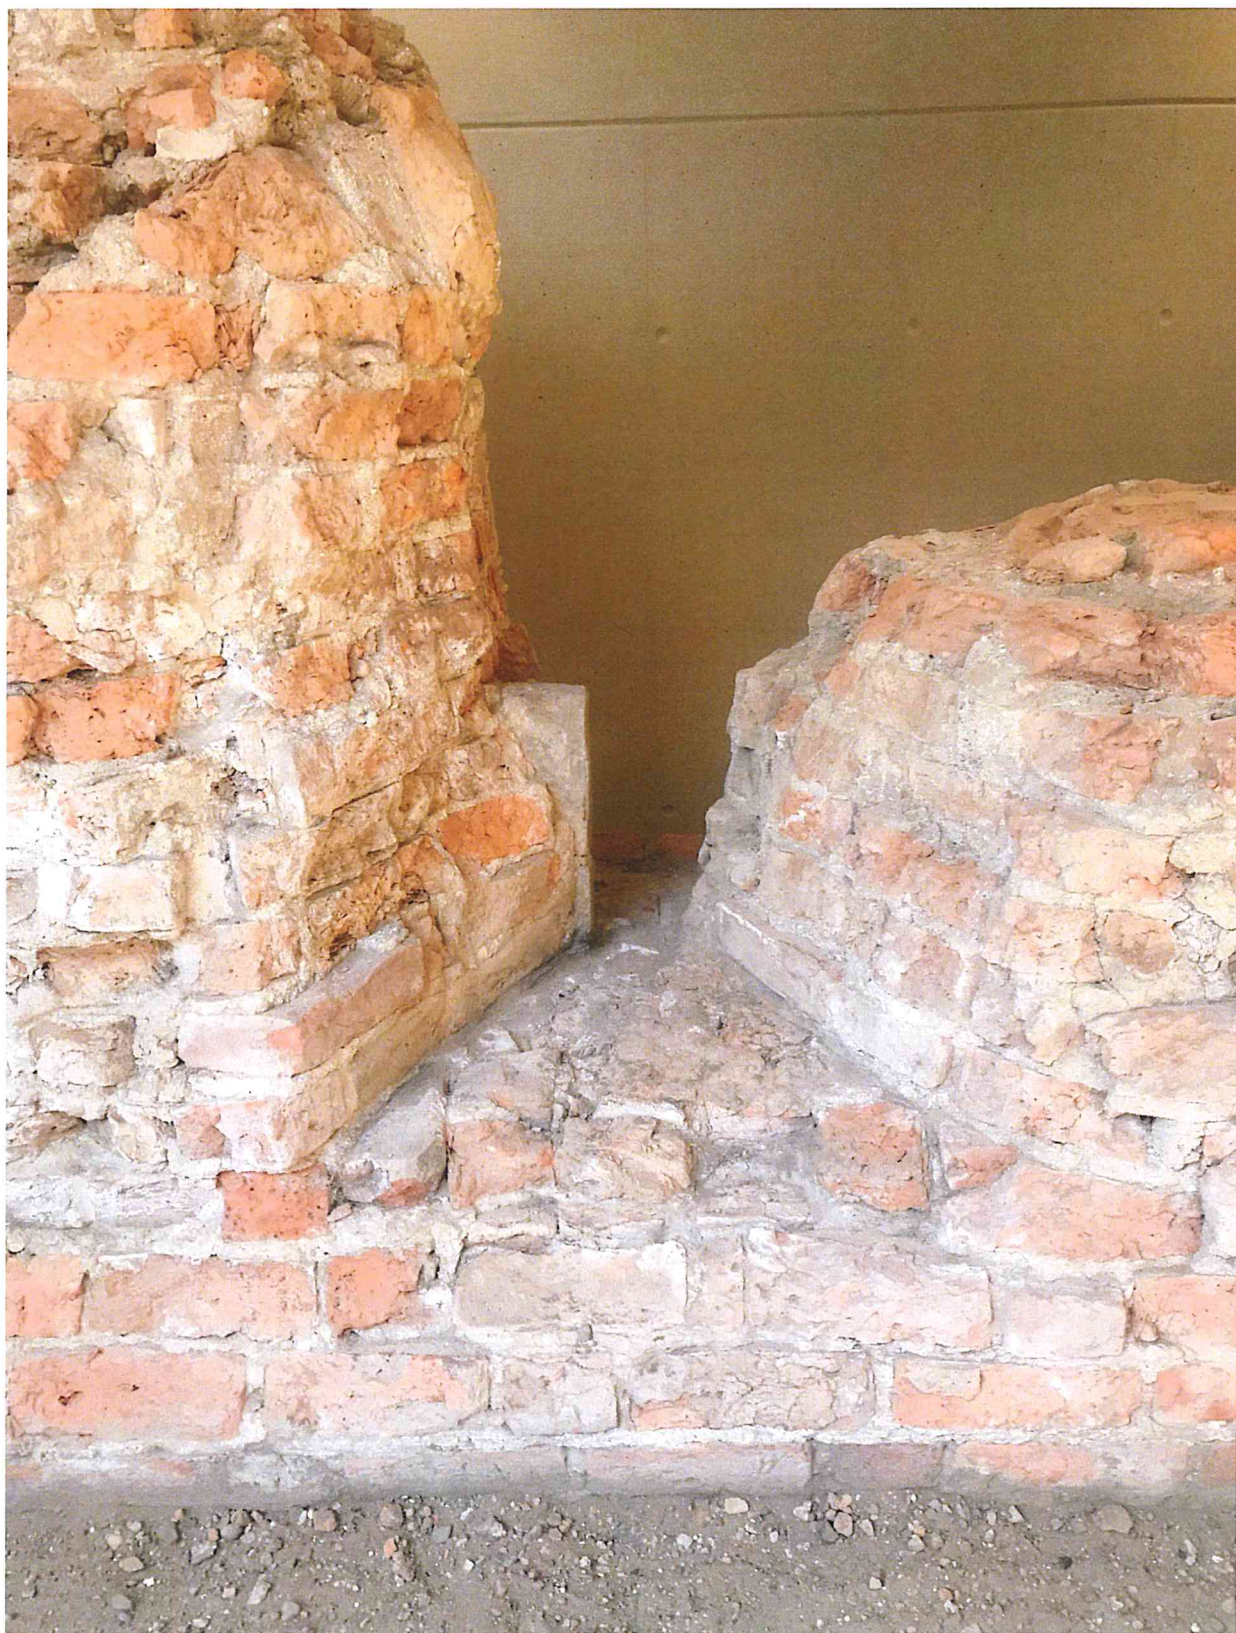
Fot. 31 Drugie okno od wewn., ściana BC.

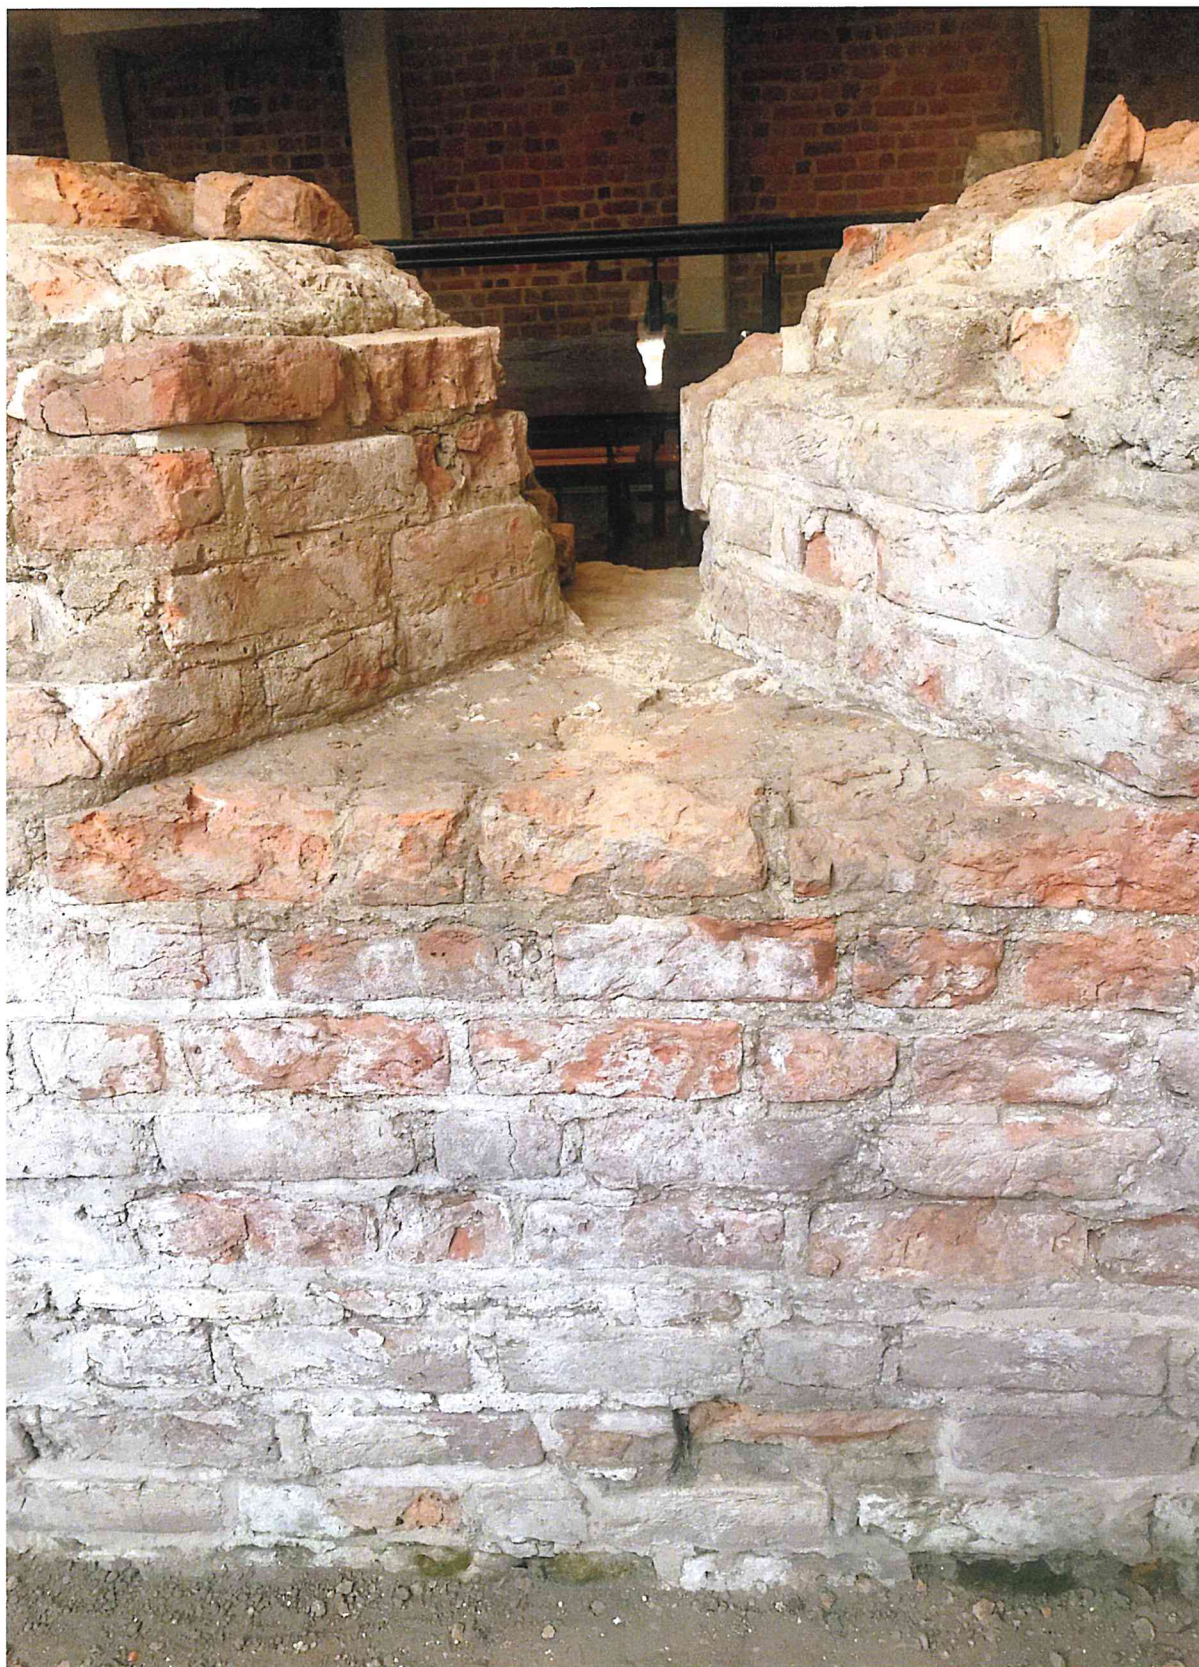
Fot. 32 Okno od wewn. ściana AB.

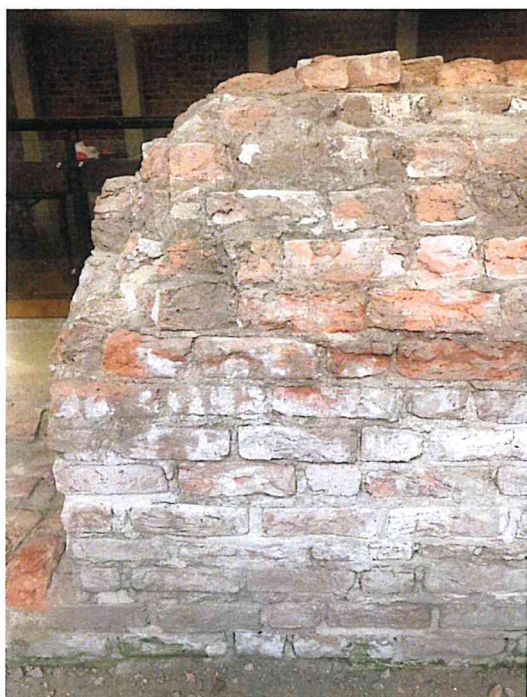
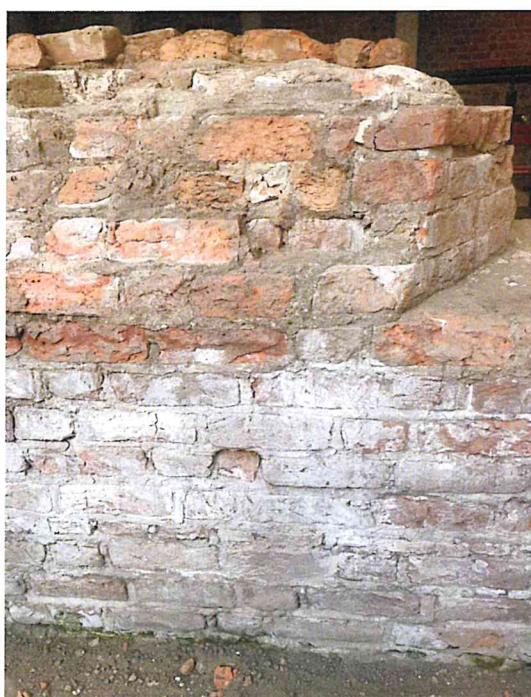
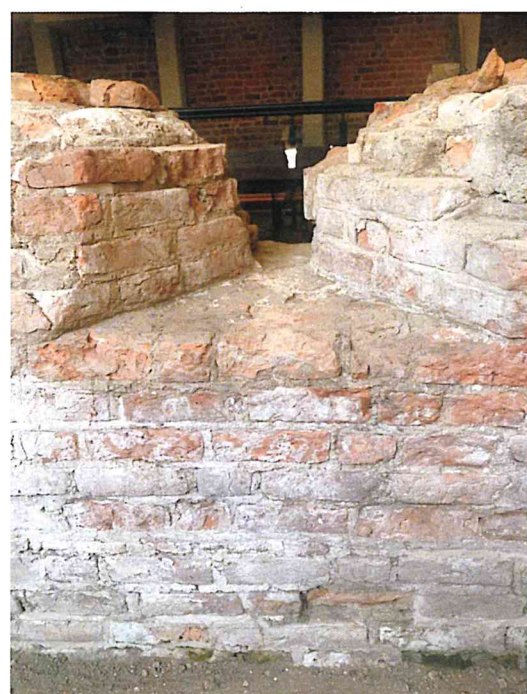
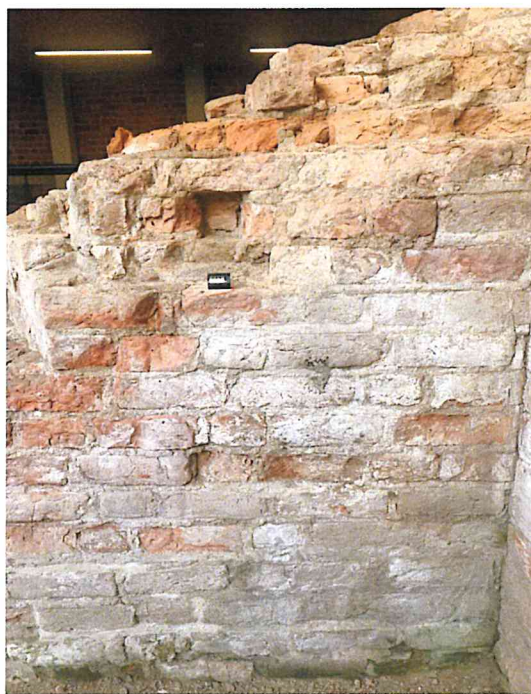
Fot. 33-36 Kolejne fragmenty murów wewnętrznych.

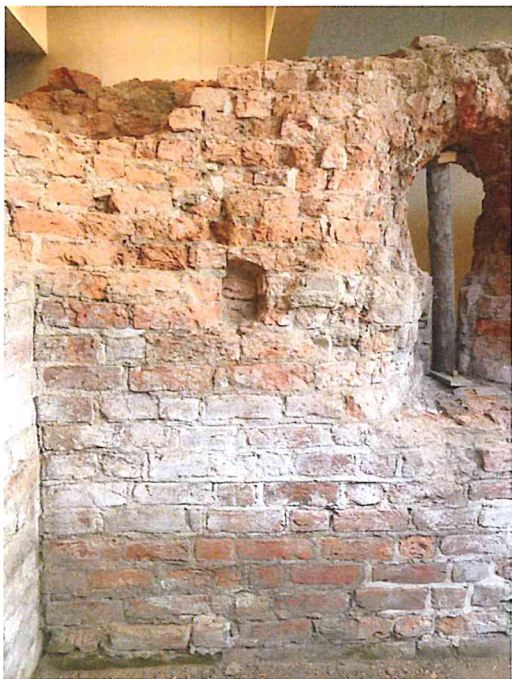
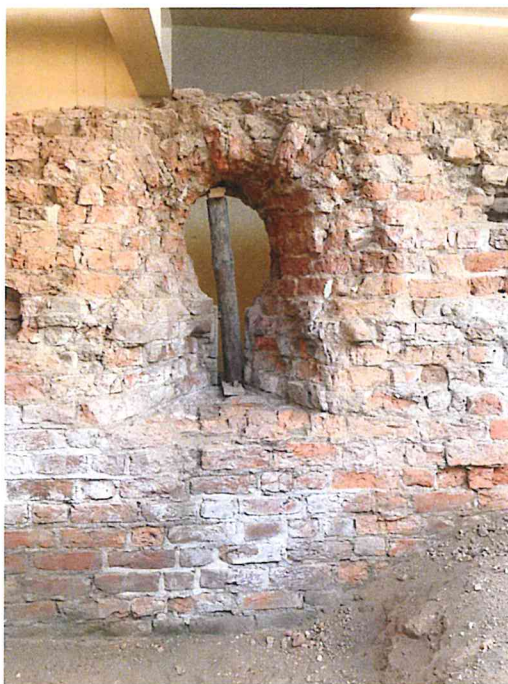
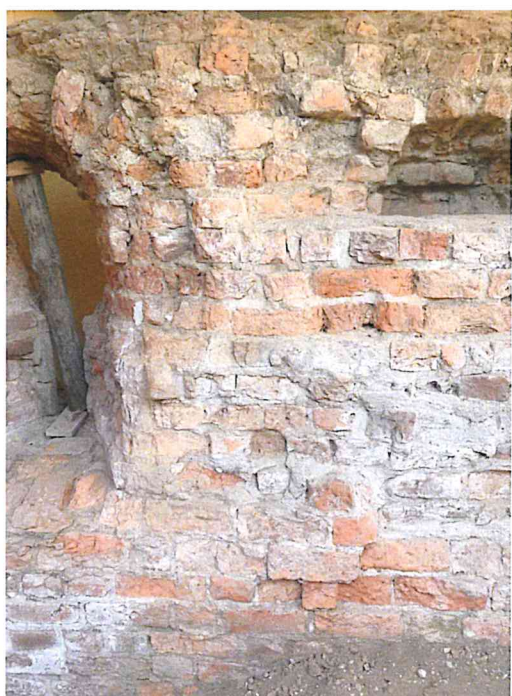
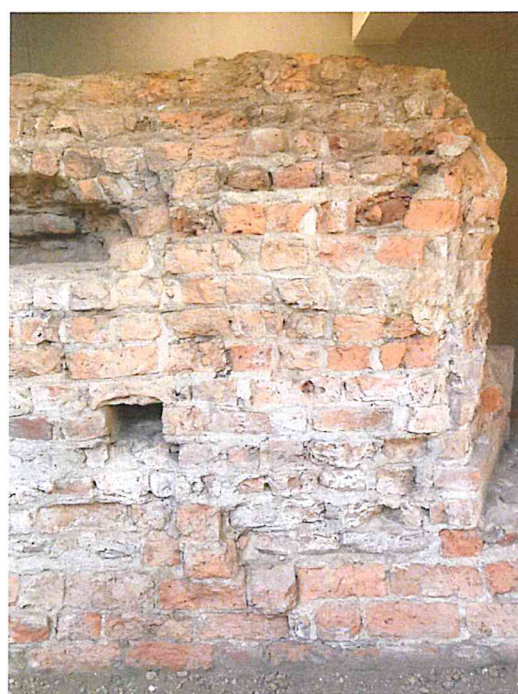
Fot. 37-40 Kolejne fragmenty murów wewnętrznych.

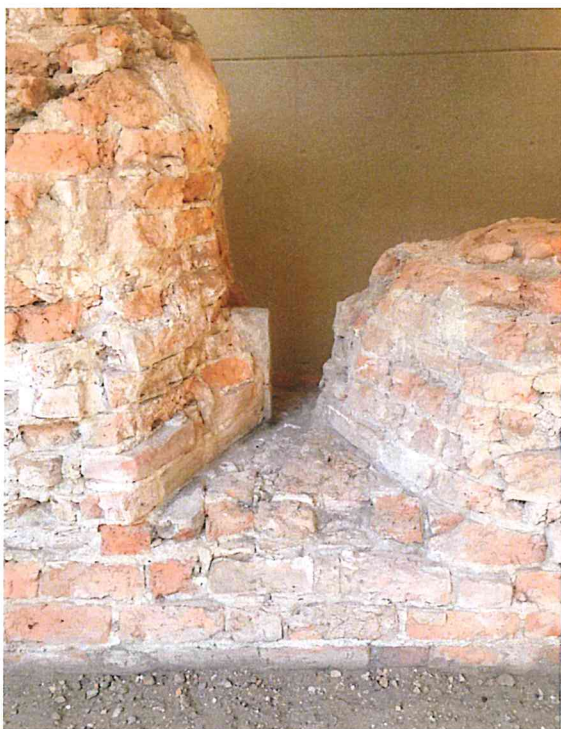
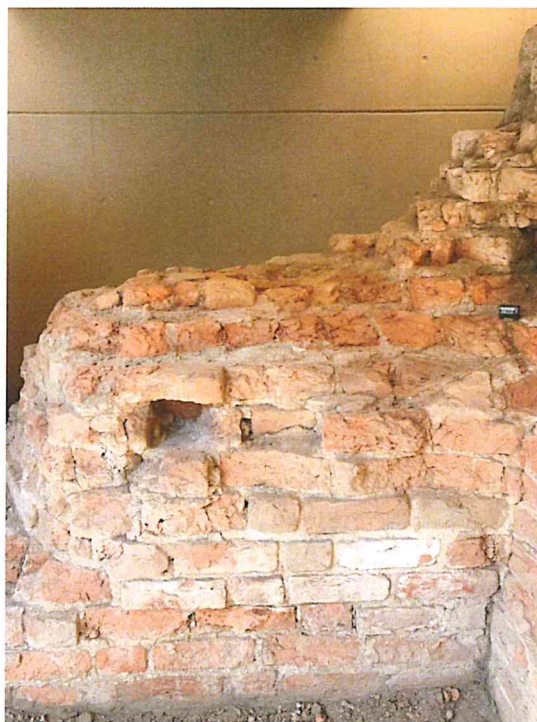
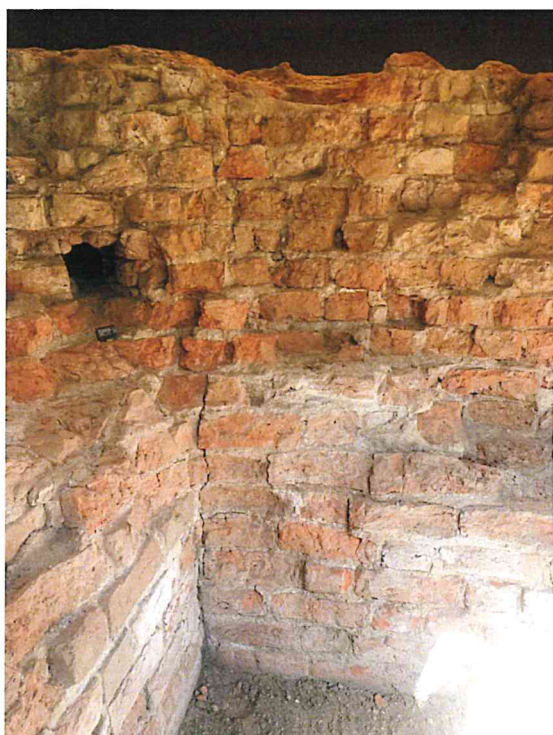
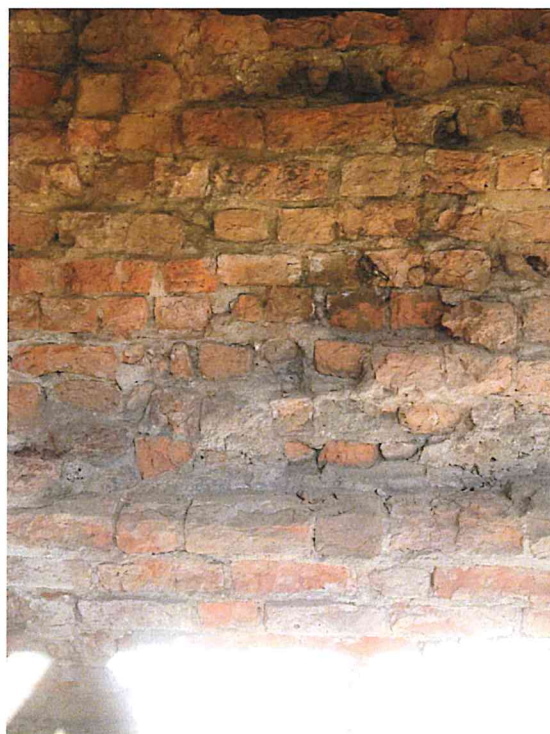
Fot. 41-44 jw.

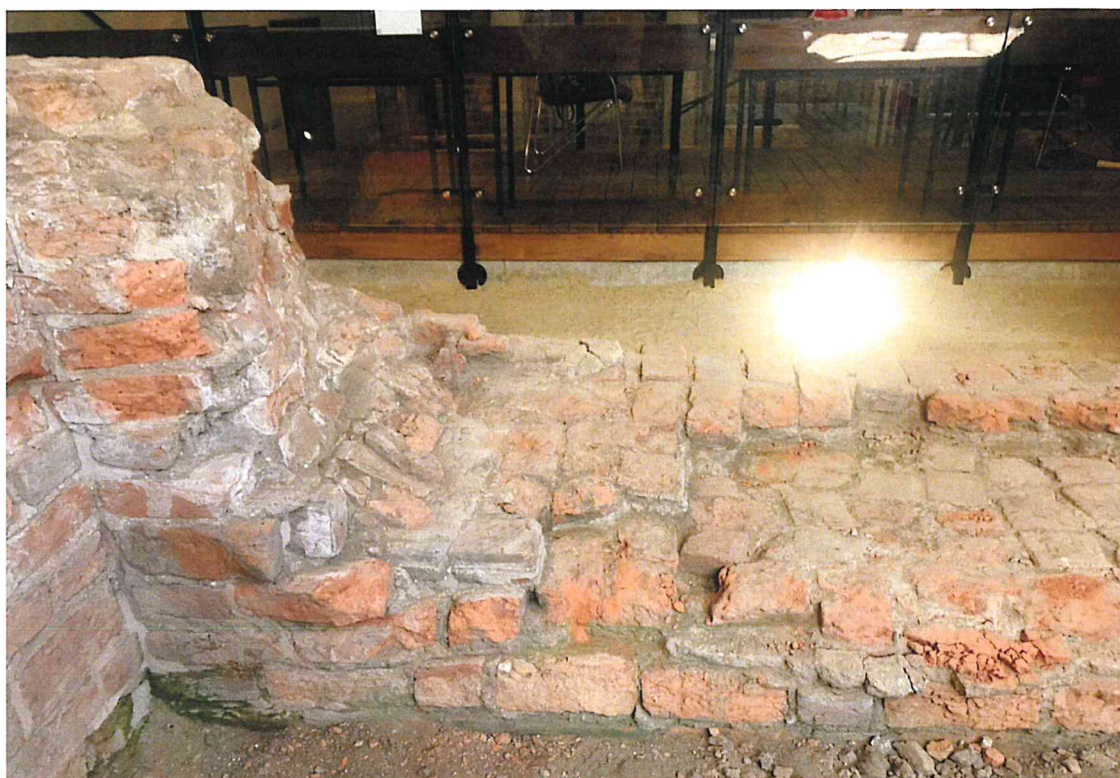
Fot. 55 Wejście od str. wewn.

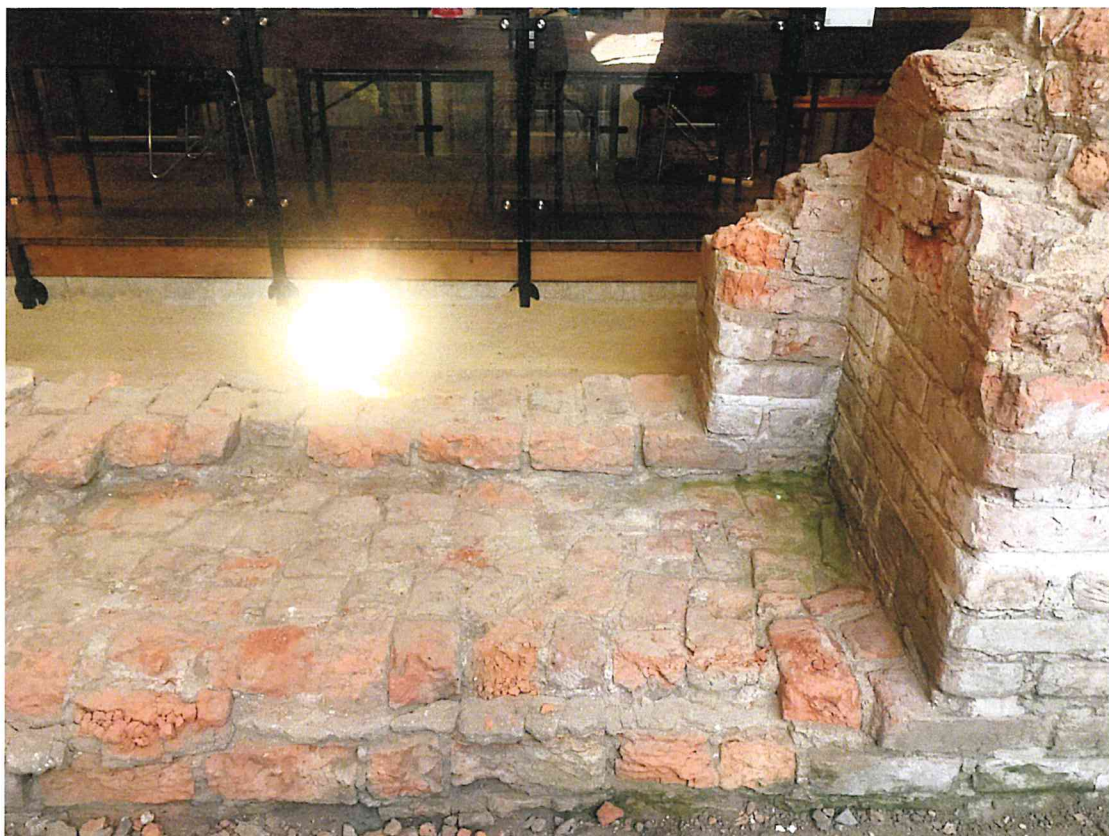
Fot. 56 Wejście z ościeżami od strony wewn.

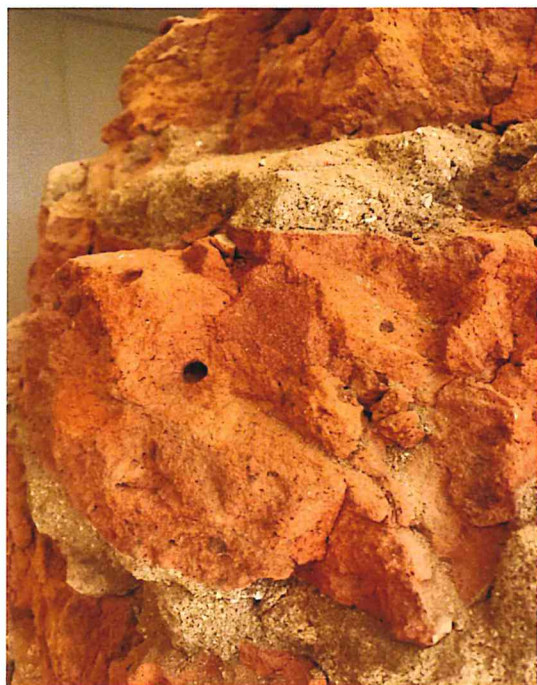
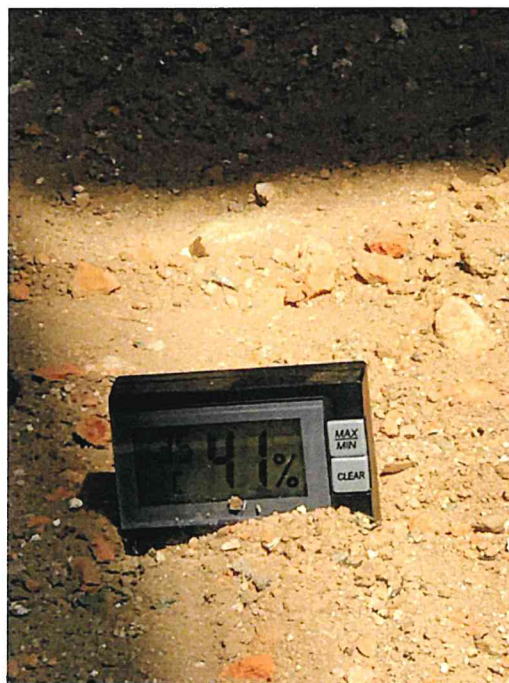
Fot. 70-72 Otwory wylotowe owadów żerujących w cegle i spoinach.

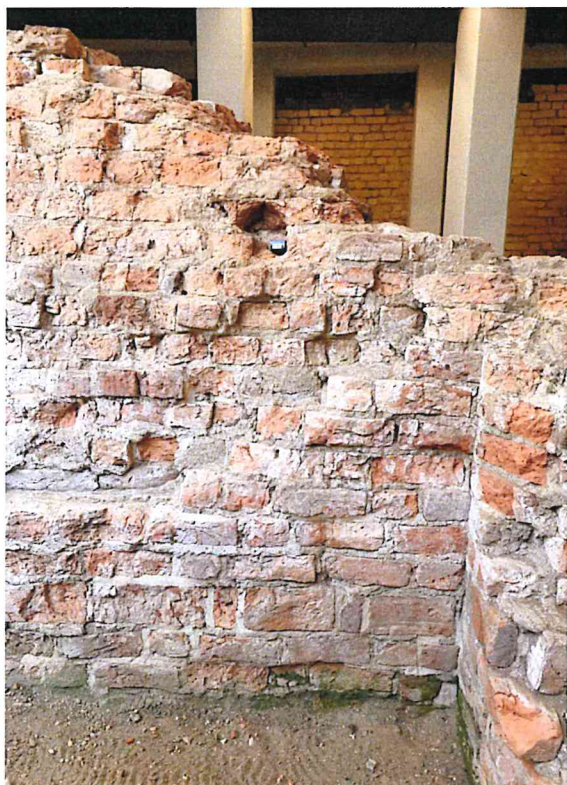
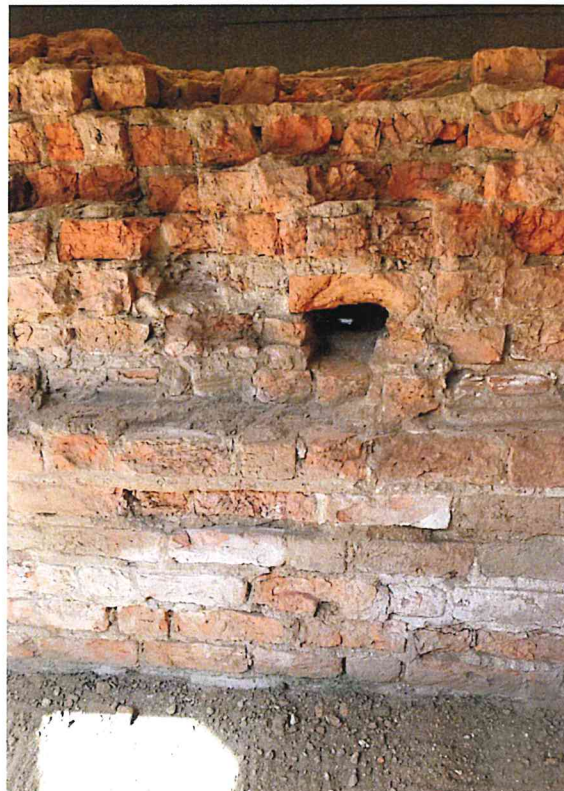
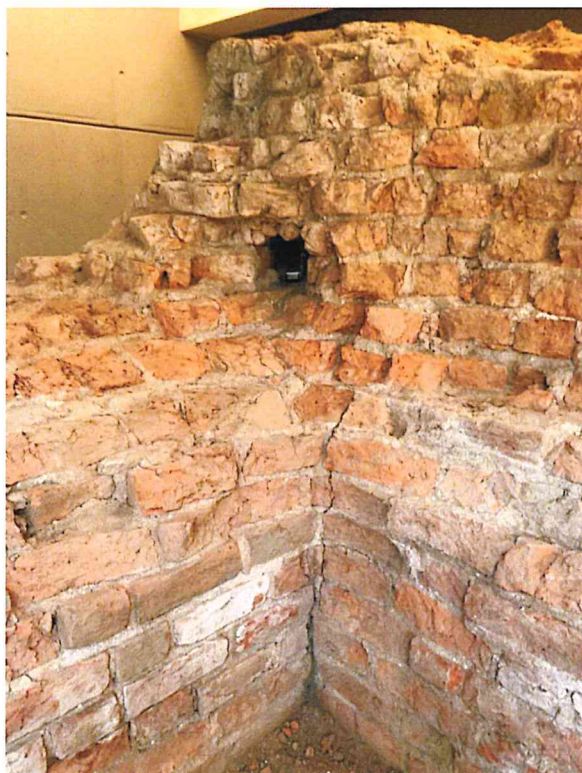
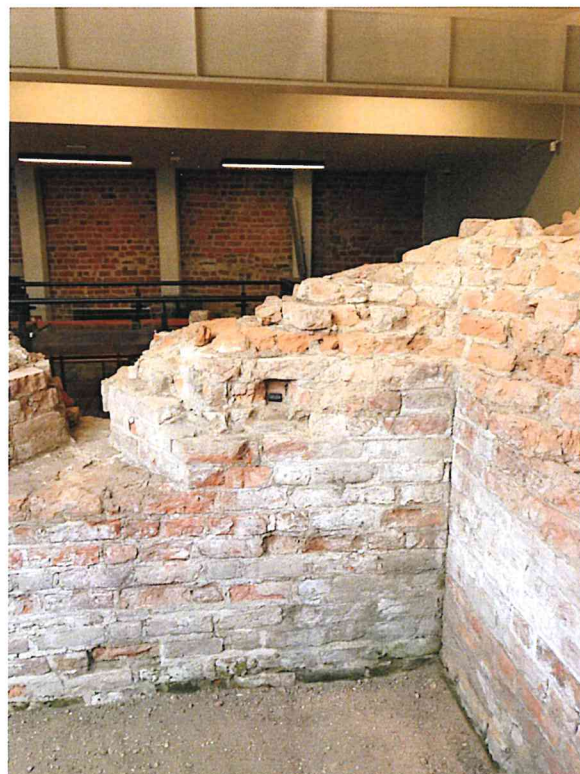
Fot. 76-79 (nr 1, 2,3,4), stanowiska pomiaru wilgotności i temperatury, na zewn. muru i wewnątrz (w zagłębieniu otworów szachulcowych).
