VII DOKUMENTACJA FOTOGRAFICZNA

Fotografie - Marzec 2019r.

Fotografie – listopad 2019r.

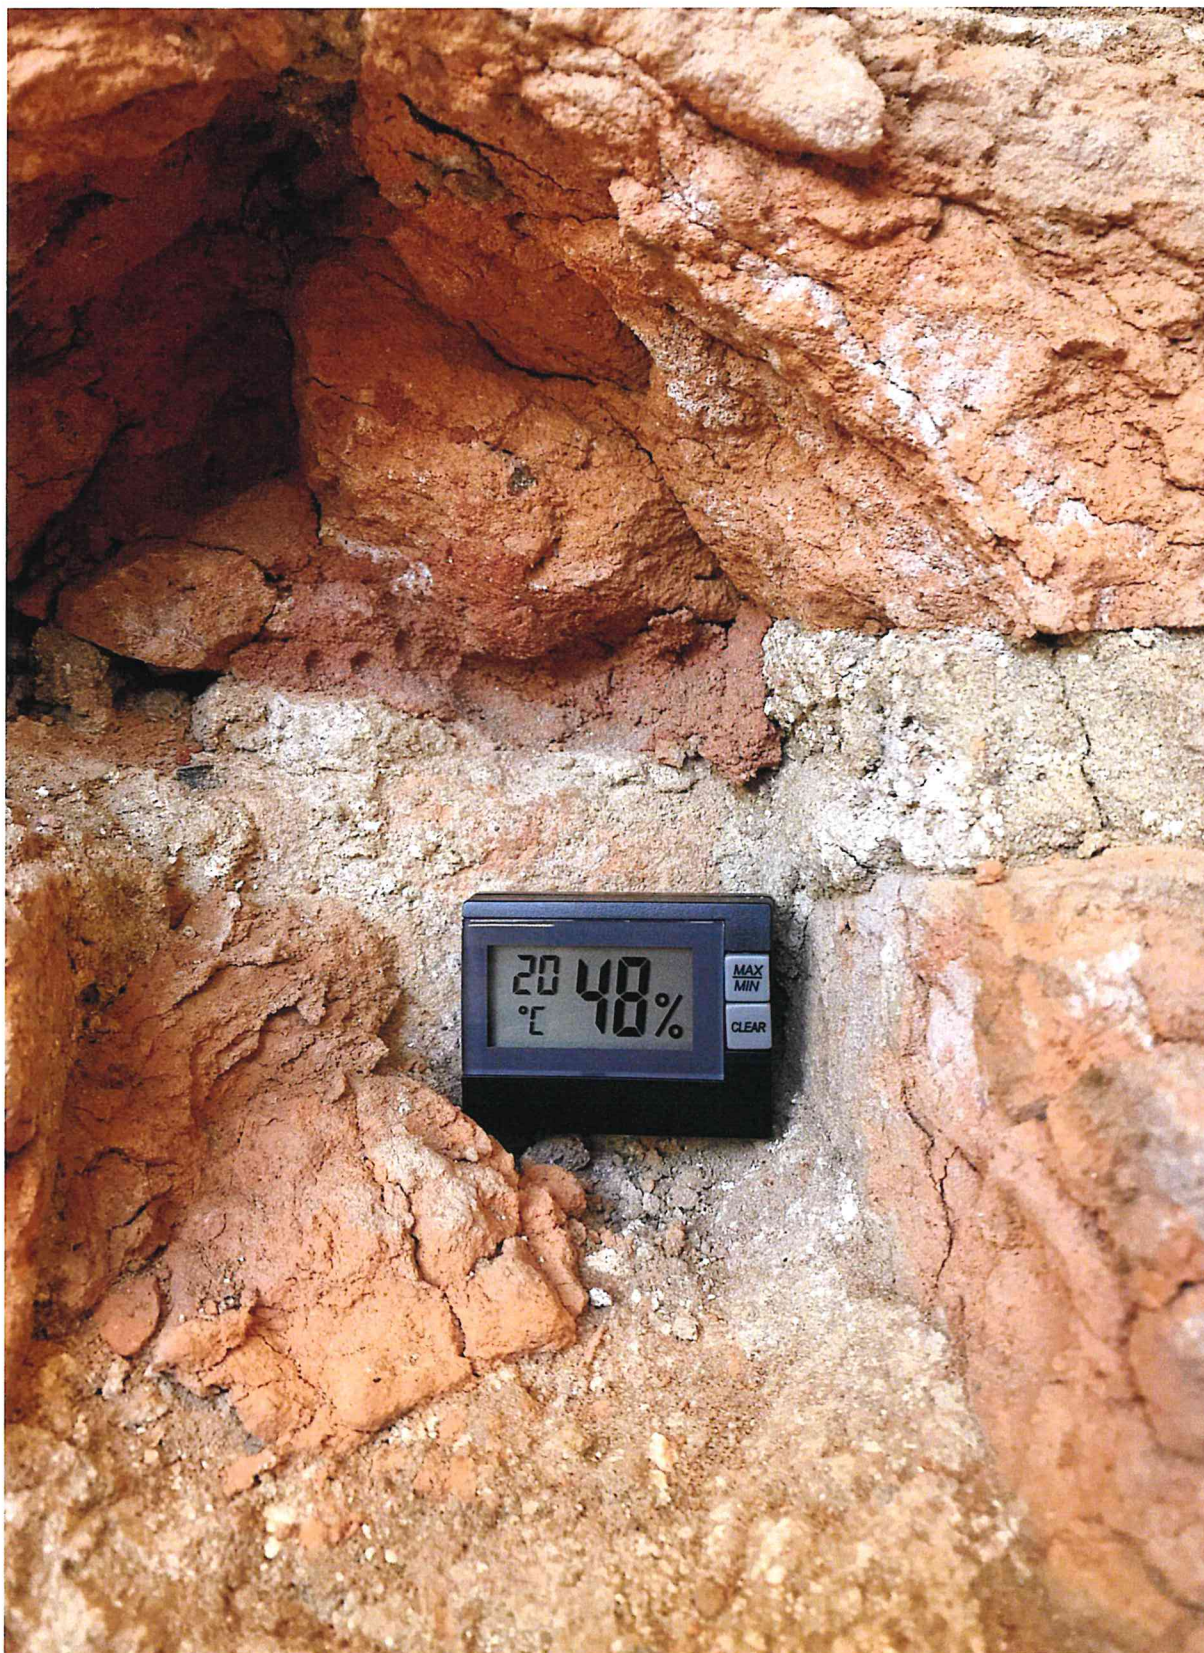
Fot. 80 Przykładowy pomiar wilgotności i temp.

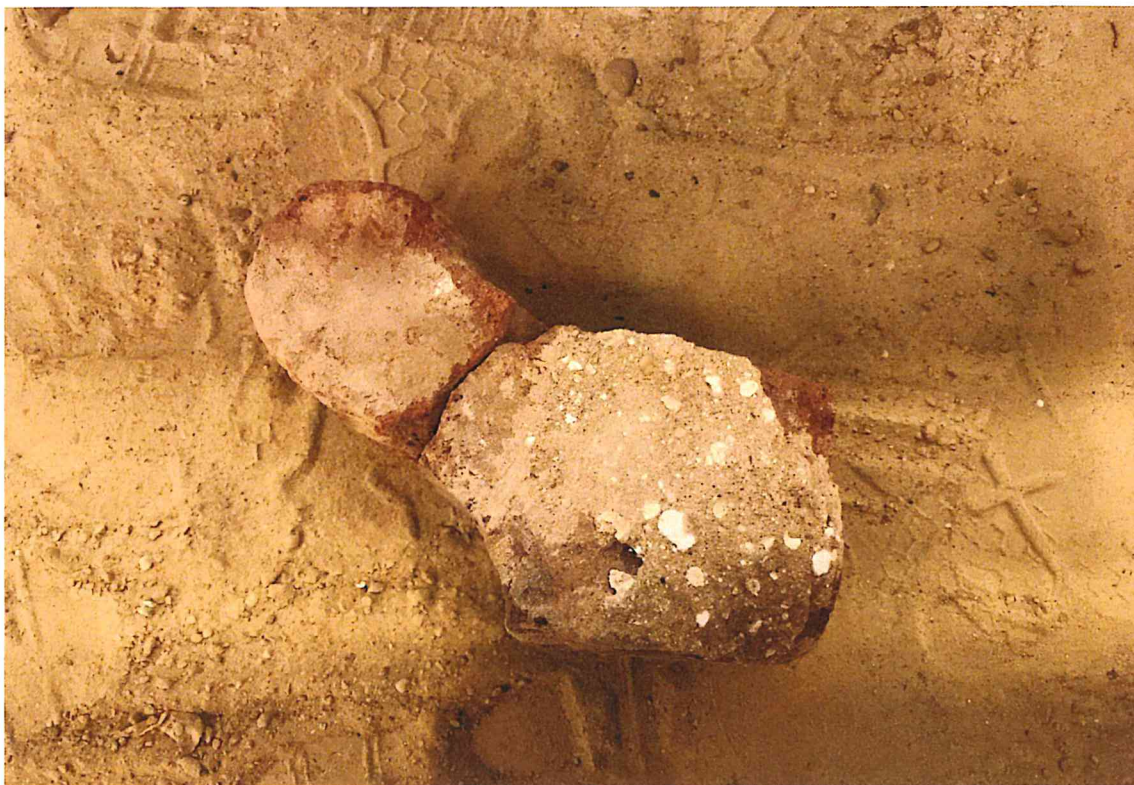
Fot. 87 Pozostałości po prawdopodobnie profilowanych ościeżach drzwiowych, zbyt małe przekroje na żebra sklepienne.

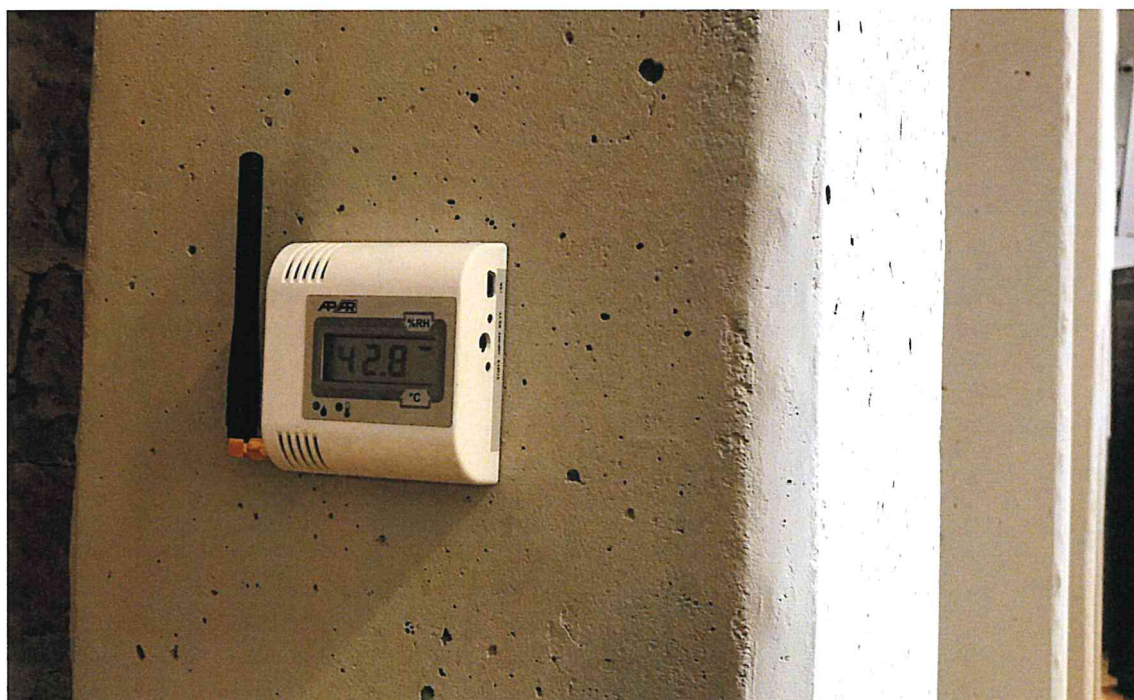
Fot. 88 Pomiary w pomieszczeniu reliktu na słupie betonowym, w niższej części pomieszczenia.

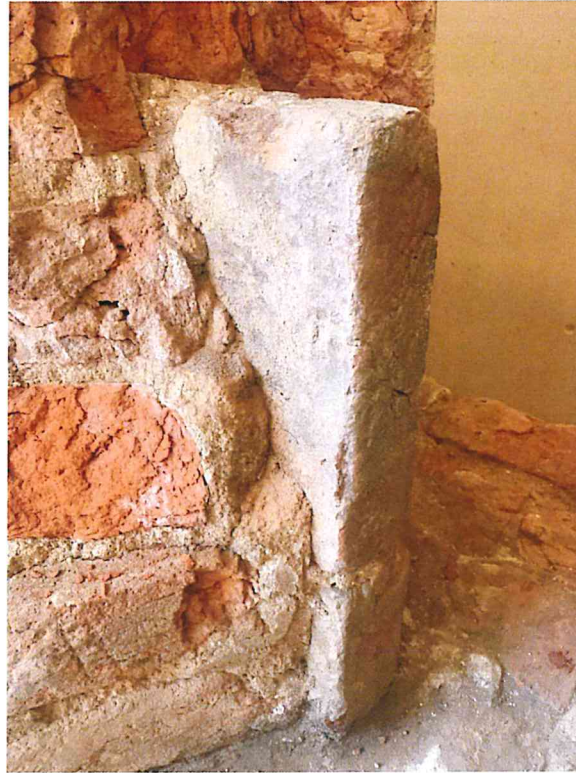
Fot. 89 ościeża otworów okiennych.

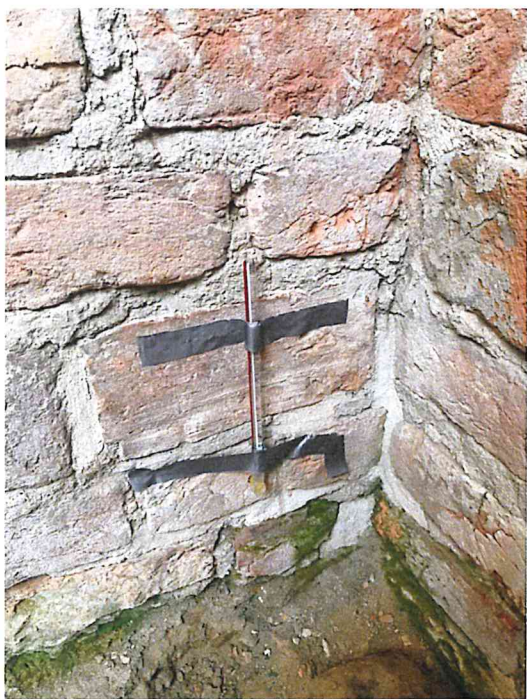
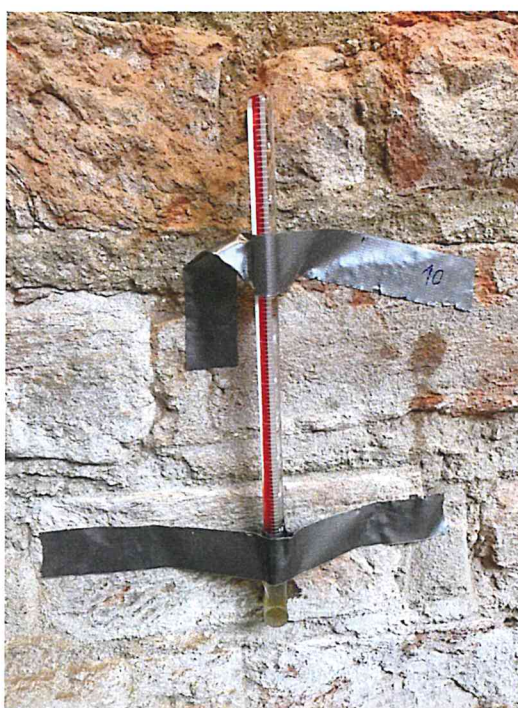
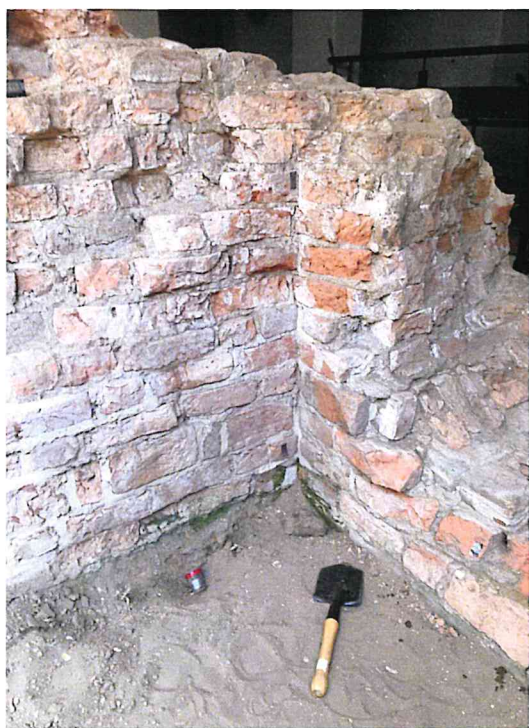
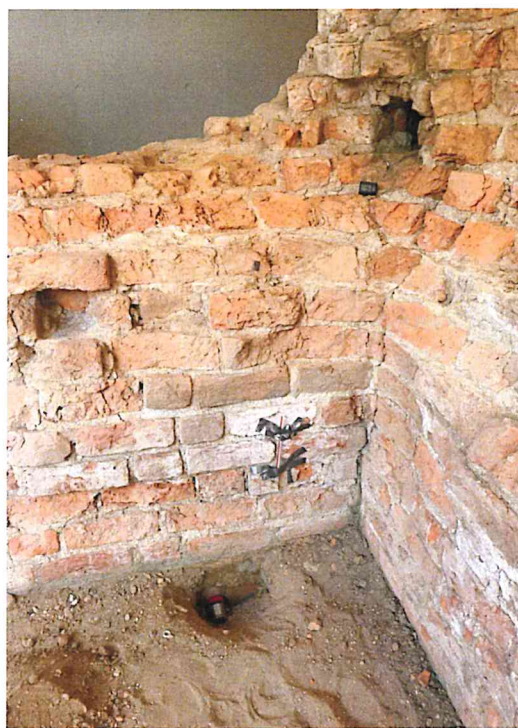
Fot. 91-92 Pomiary podciągania kapilarnego
Fot. 93-94 Próbkę gruntu ziemi wewnątrz muru.

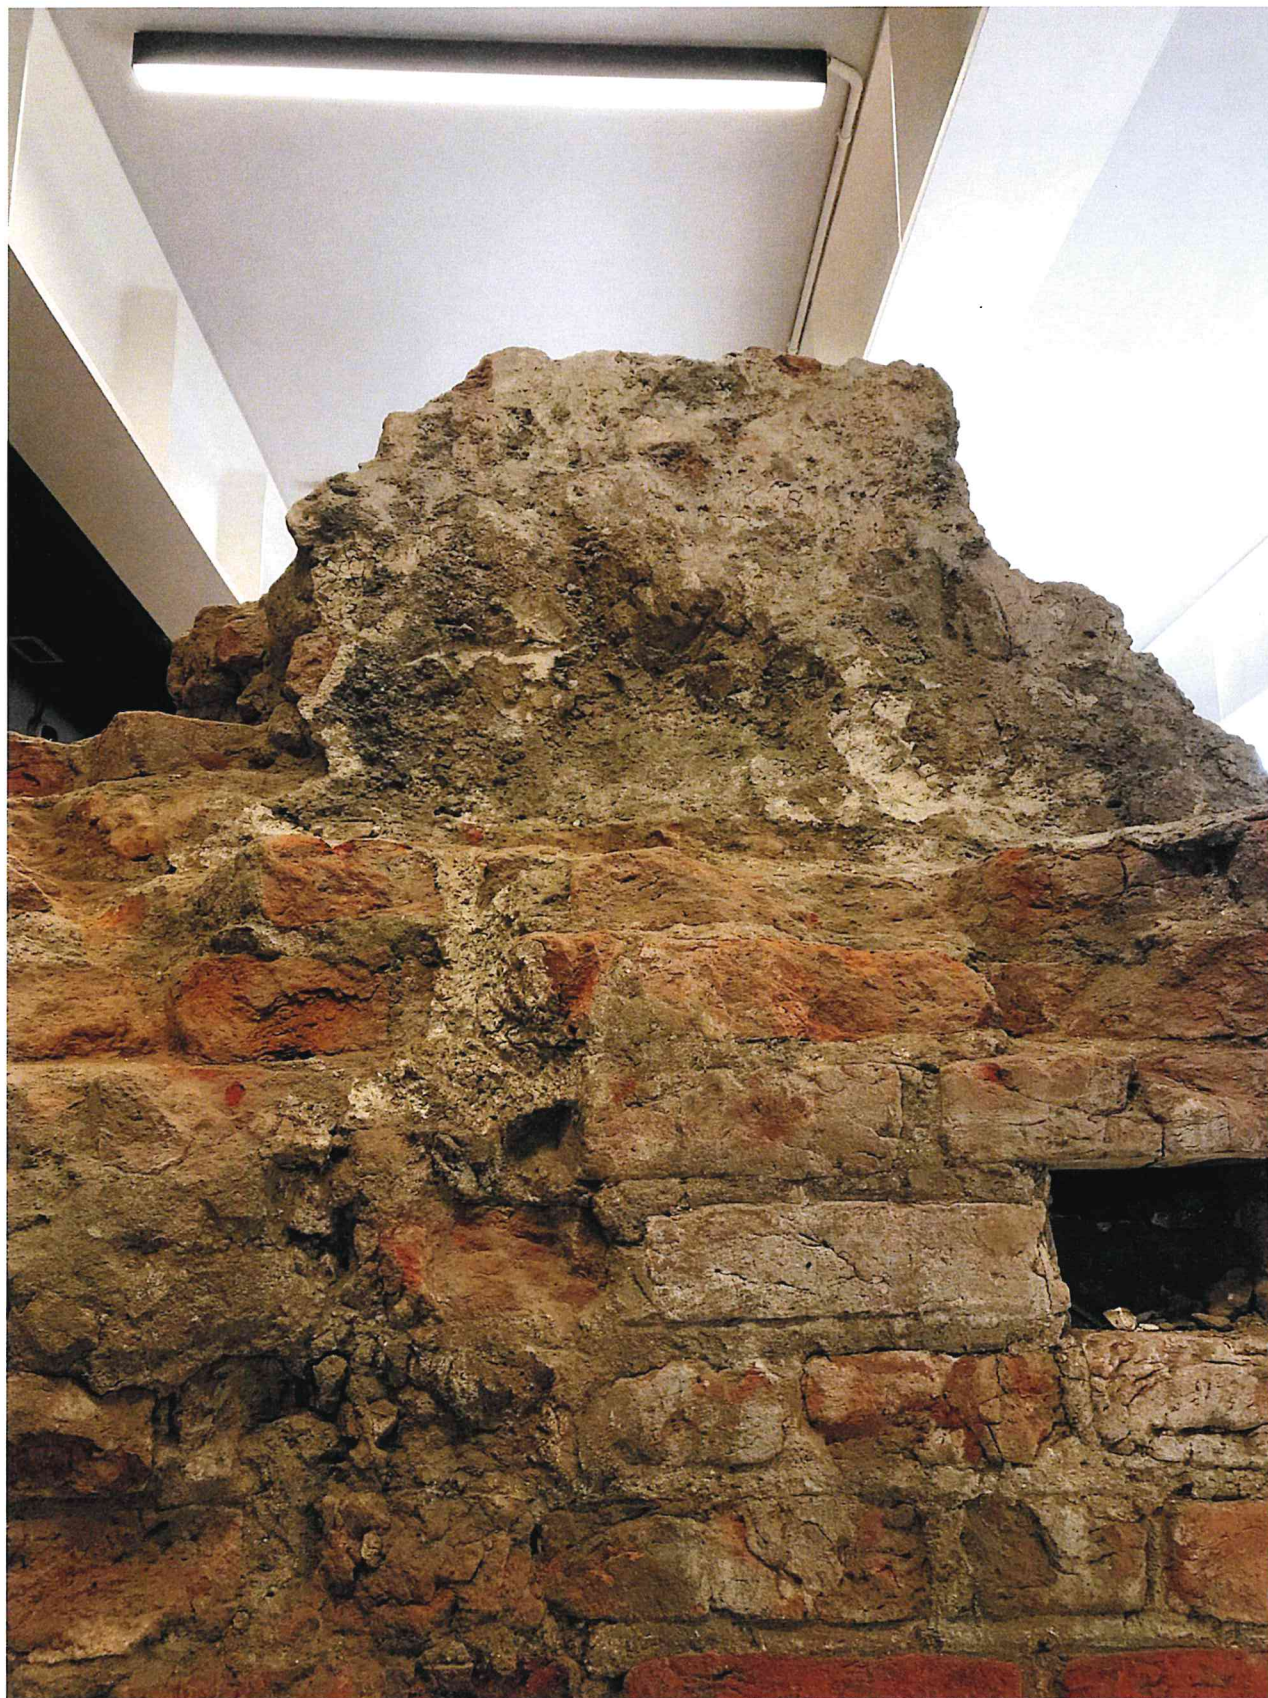
Fot. 100 Narożnik EW, z fragmentem zalania oryginalną zaprawą wapienną do wnętrza muru.
